NOTA TÉCNICA CT-GRSA 07/2023

Assunto: Análise dos documentos apresentados pela Fundação Renova referentes ao mapeamento dos habitats físicos dos Trechos 06 a 11, em atendimento à Nota Técnica nº 10/2021 e Deliberação CIF nº 516.

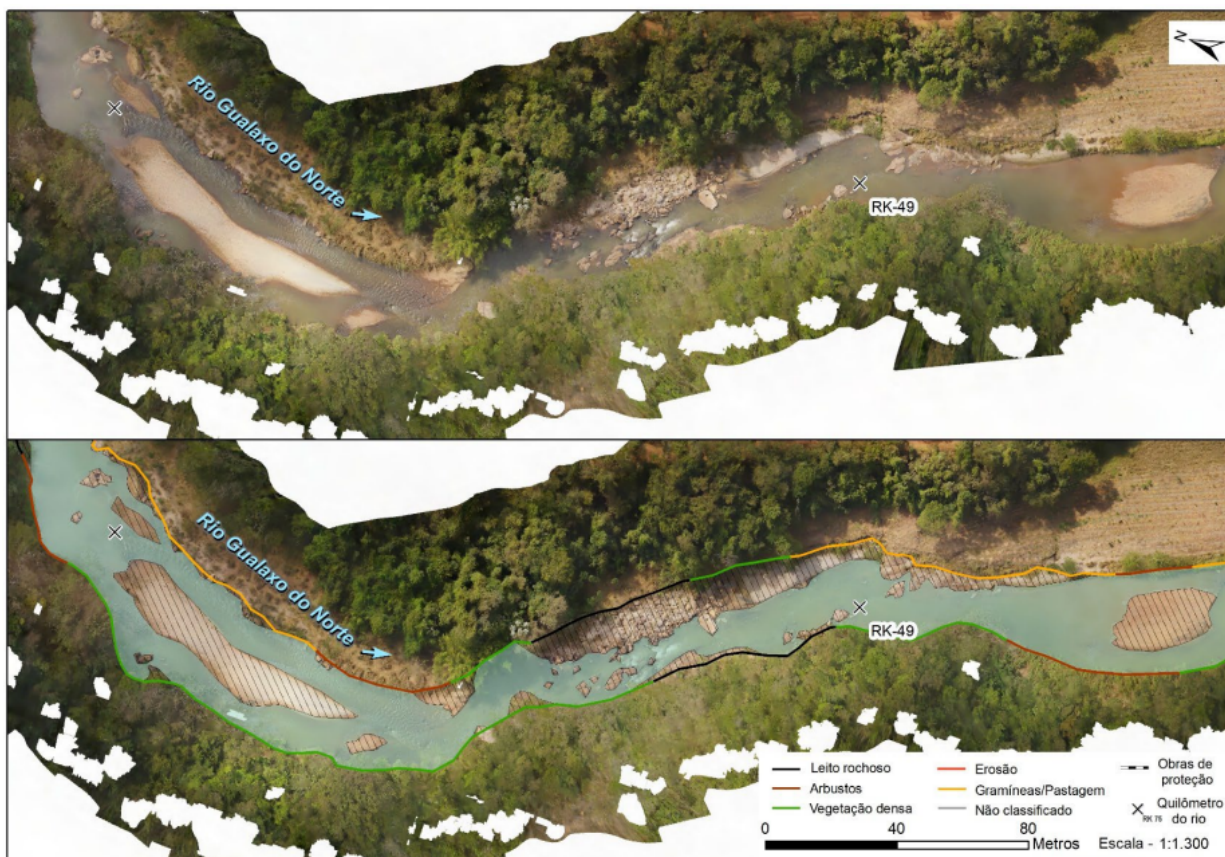
Figura 2: Exemplo de “canal ativo”, “molhado” e “seco” como definido pela NHC. Fonte: NHC, 2022.

Levando em consideração os documentos analisados, tem-se como válida a metodologia executada pela empresa NHC, quando aplicada em rios do tipo “montanhosos”, em especial de leitos rochosos. Cabe destacar que os estudos realizados se concentraram no denominado “canal ativo” ou “canal molhado”, excluindo-se o mapeamento, caracterização e classificação das relações hidrogeomorfológicas e dos “habitats físicos” com a planície aluvial. Essa questão possui especial relevância para o trecho T09, uma vez que a planície fluvial se insere no contexto geomorfológico. Isso configura uma restrição espacial ao mapeamento desenvolvido, uma vez que se definiu como canal ativo (Figura 2):

“[...] a área ao longo do rio onde a combinação de velocidade da vazão, intensidade do transporte de sedimentos e duração da inundação impede o crescimento da vegetação – ou seja, inclui bancos de sedimentos, por exemplo, mas exclui margens a partir de onde há vegetação ou ilhas vegetadas, e parte do canal maior (ou leito maior) que inclui as áreas inundáveis somente em eventos de grandes vazões. Posteriormente delimitação das margens, o canal ativo foi subdividido em canal molhado (considerado no momento em que a foto aérea foi capturada), e em área seca do canal”.

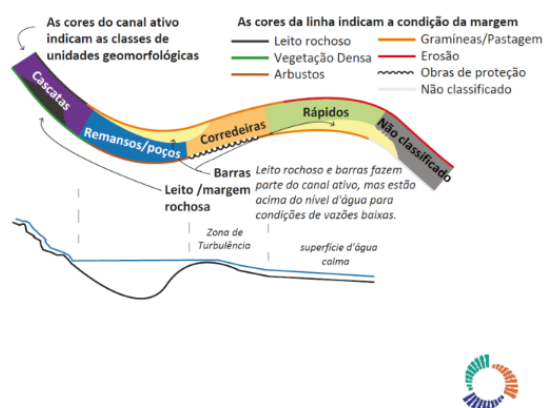
Figura 3: Modo de classificação dos "Habitats Físicos" utilizado na abordagem adotada pela Empresa NHC adaptado da literatura (BISSON et al., 2017, MONTGOMERY, D. R., & BUFFINGTON, 2007, 2008).

Nesse contexto, fica indefinida a significância dos termos “substancialmente abaixo do leito” e "superfície levemente inclinada” ou ainda, o que significam “pontos altos locais ao

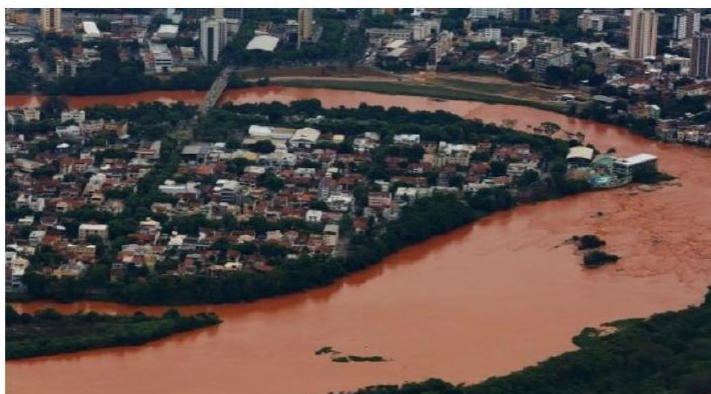
a) Governador Valadares (MG)

Figura 01. Rio Doce em Governador Valadares mostrando o efeito do evento na cor do rio e em suas propriedades quanto ao transporte de sedimentos. Fonte: C Rojas (2020).

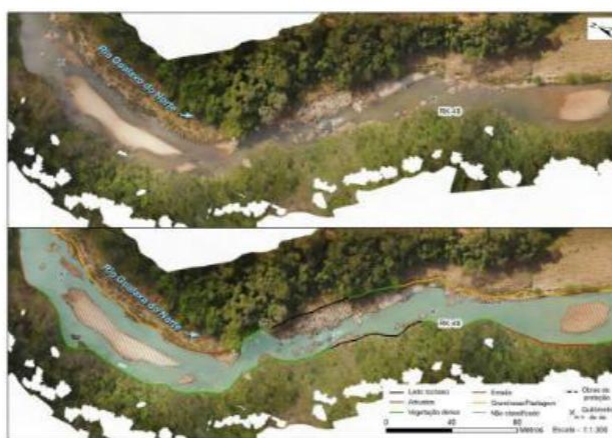
Figura 14. Exemplo de “canal ativo”, “molhado” e “seco” como definido pela NHC. Tomado do relatório 08-2022 (MAPEAMENTO DE HABITATS FÍSICOS NOS TRECHOS T06 À T11 E DEFINIÇÃO DA CONDIÇÃO DE REFERÊNCIA RELATÓRIO FINAL)

A figura 14 exemplifica o acima referido.

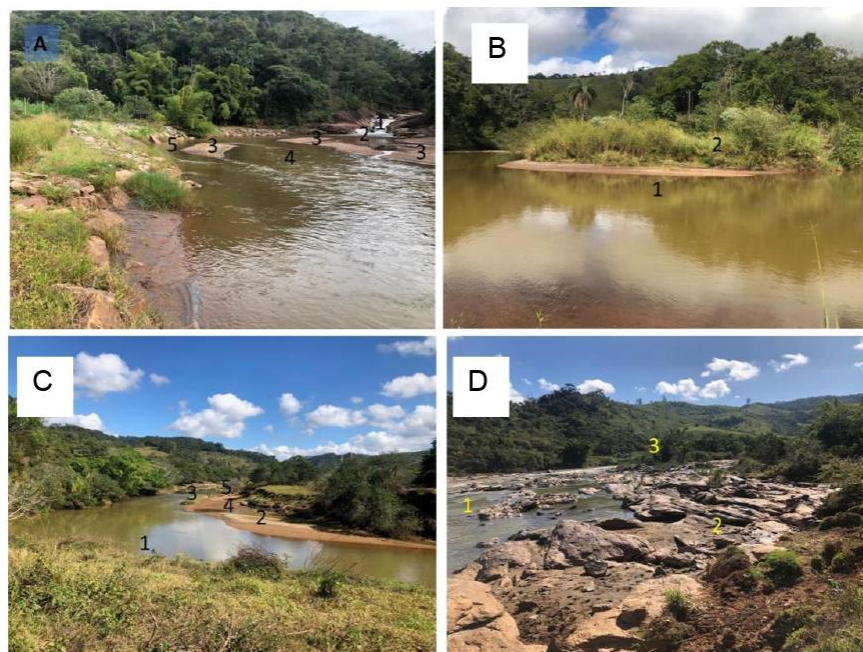
Figura 15: Exemplos de variedade de sub-ambientes ou geoformas (habitats físicos) em distintos trechos da zona de estudo que ficam contidas dentro do “canal molhado”. A) 1-cascata,

2-"pool"/poço; 3- barras fluviais. 4- canal aluvial (contendo talvegue), 5-braço secundário com baixa velocidade. Observa-se que a jusante da cascata e do "pool" o trecho é de tipo *"braided"* (*entrelaçado*) no contexto da classificação geomorfológica fluvial e apresenta subambientes associados a esse padrão de canal. B) Barra lateral tipo *"point bar"* e sucessão vegetacional ripária na barra. A unidade fica coberta durante o estágio hidrológico de margens plenas (*bankfull*). C) 1- Canal principal com fluxo subcrítico (escoamento fluvial ou lento, não turbulento) em trecho com tendência aluvial que não se enquadra dentro da categoria de rápidos ou corredeiras, 2- barra lateral, 3- "pool", 4-zona aluvial de baixa velocidade/sombra dada por obstáculo transversal rochoso ("chute" ou remanente) com comportamento de "chute" durante período de cheias e remanente ou ao estilo de "poças" durante período de águas baixas, 5- corredeira. D) Setor multicanal com ilhas rochosas e mistas (rochosas-aluviais). 1- Corredeira, 2- canal rochoso funcional durante cheias e de comportamento lântico ("poço") durante períodos de baixa vazão com obstrução parcial por sedimentos aluviais. 3- Ilha mista rochosa-aluvial com sucessão vegetacional aluvial.

Como fora mencionado na documentação avaliada, a classificação proposta pela Empresa NHC se baseia na identificação de quatro ambientes hidrogeomorfológicos do canal: poços-remansos (pools), corredeiras (runs/glides), rápidos (riffles) e cascatas (cascates). Como consequência, uma série de habitats físicos (geoformas do canal) a cotas de margens plenas (bankfull) tais como ilhas, barras fluviais de distintos tipos, barras parcialmente vegetadas, canais fluviais abandonados que são inundadas inundam durante o período de cheias assim como áreas de remanso-empoçadas induzidas por afloramentos rochosos, dentre outras geoformas características de ambientes fluviais (há exemplos na bibliografia citada pela NHC, bem como em BIEDENHARN et al., 2008, STEVAUX & LATRUBESSE, 2017, entre outros), ficam excluídas do sistema classificatório de “habitats físicos” prejudicando a interpretação (Figuras 15 e 16).

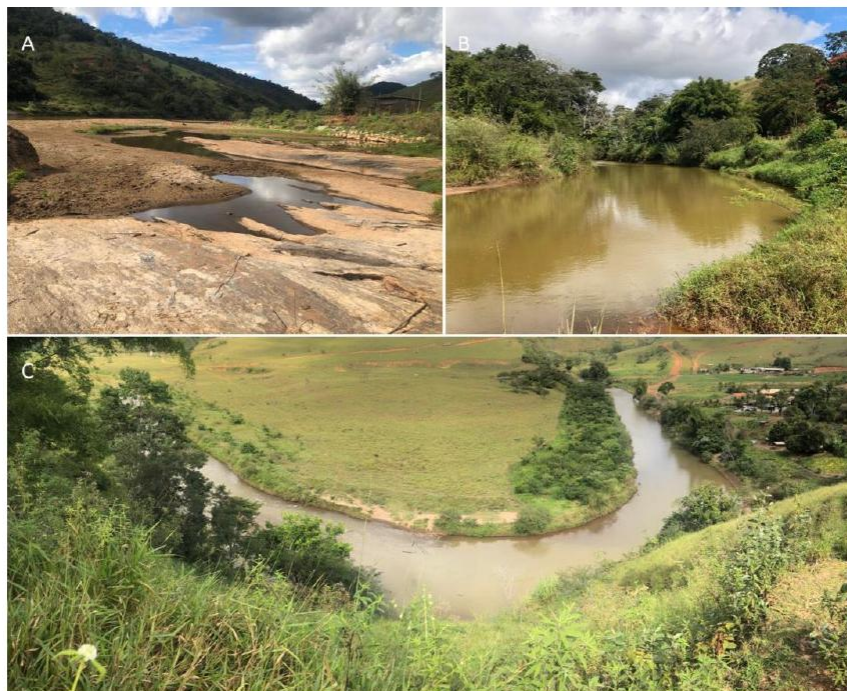
Figura 16. Exemplos de variedade de sub-ambientes (habitats físicos) em distintos trechos da zona de estudo que ficam contidas dentro do "canal molhado". A) Zonas lânticas empoçadas durante período de águas baixas, em trechos de sedimentação aluvial induzidas por "zonas de sombra" em afloramentos rochosos. B) Canal em zona predominantemente aluvial, de comportamento subcrítico, que não se enquadra dentro das quatro categorias utilizadas no mapeamento da Empresa NHC. C) canal sinuoso em zona predominantemente aluvial de difícil enquadramento dentro daquelas quatro categorias utilizadas.
