TÍTULO:
**Figura 5K
Localização dos Pontos de Vistoria - PV-11**

PROJETO: **Identificação dos Bancos e Avaliação da
Espessura de Rejeito na Calha do Rio Gualaxo do Norte**

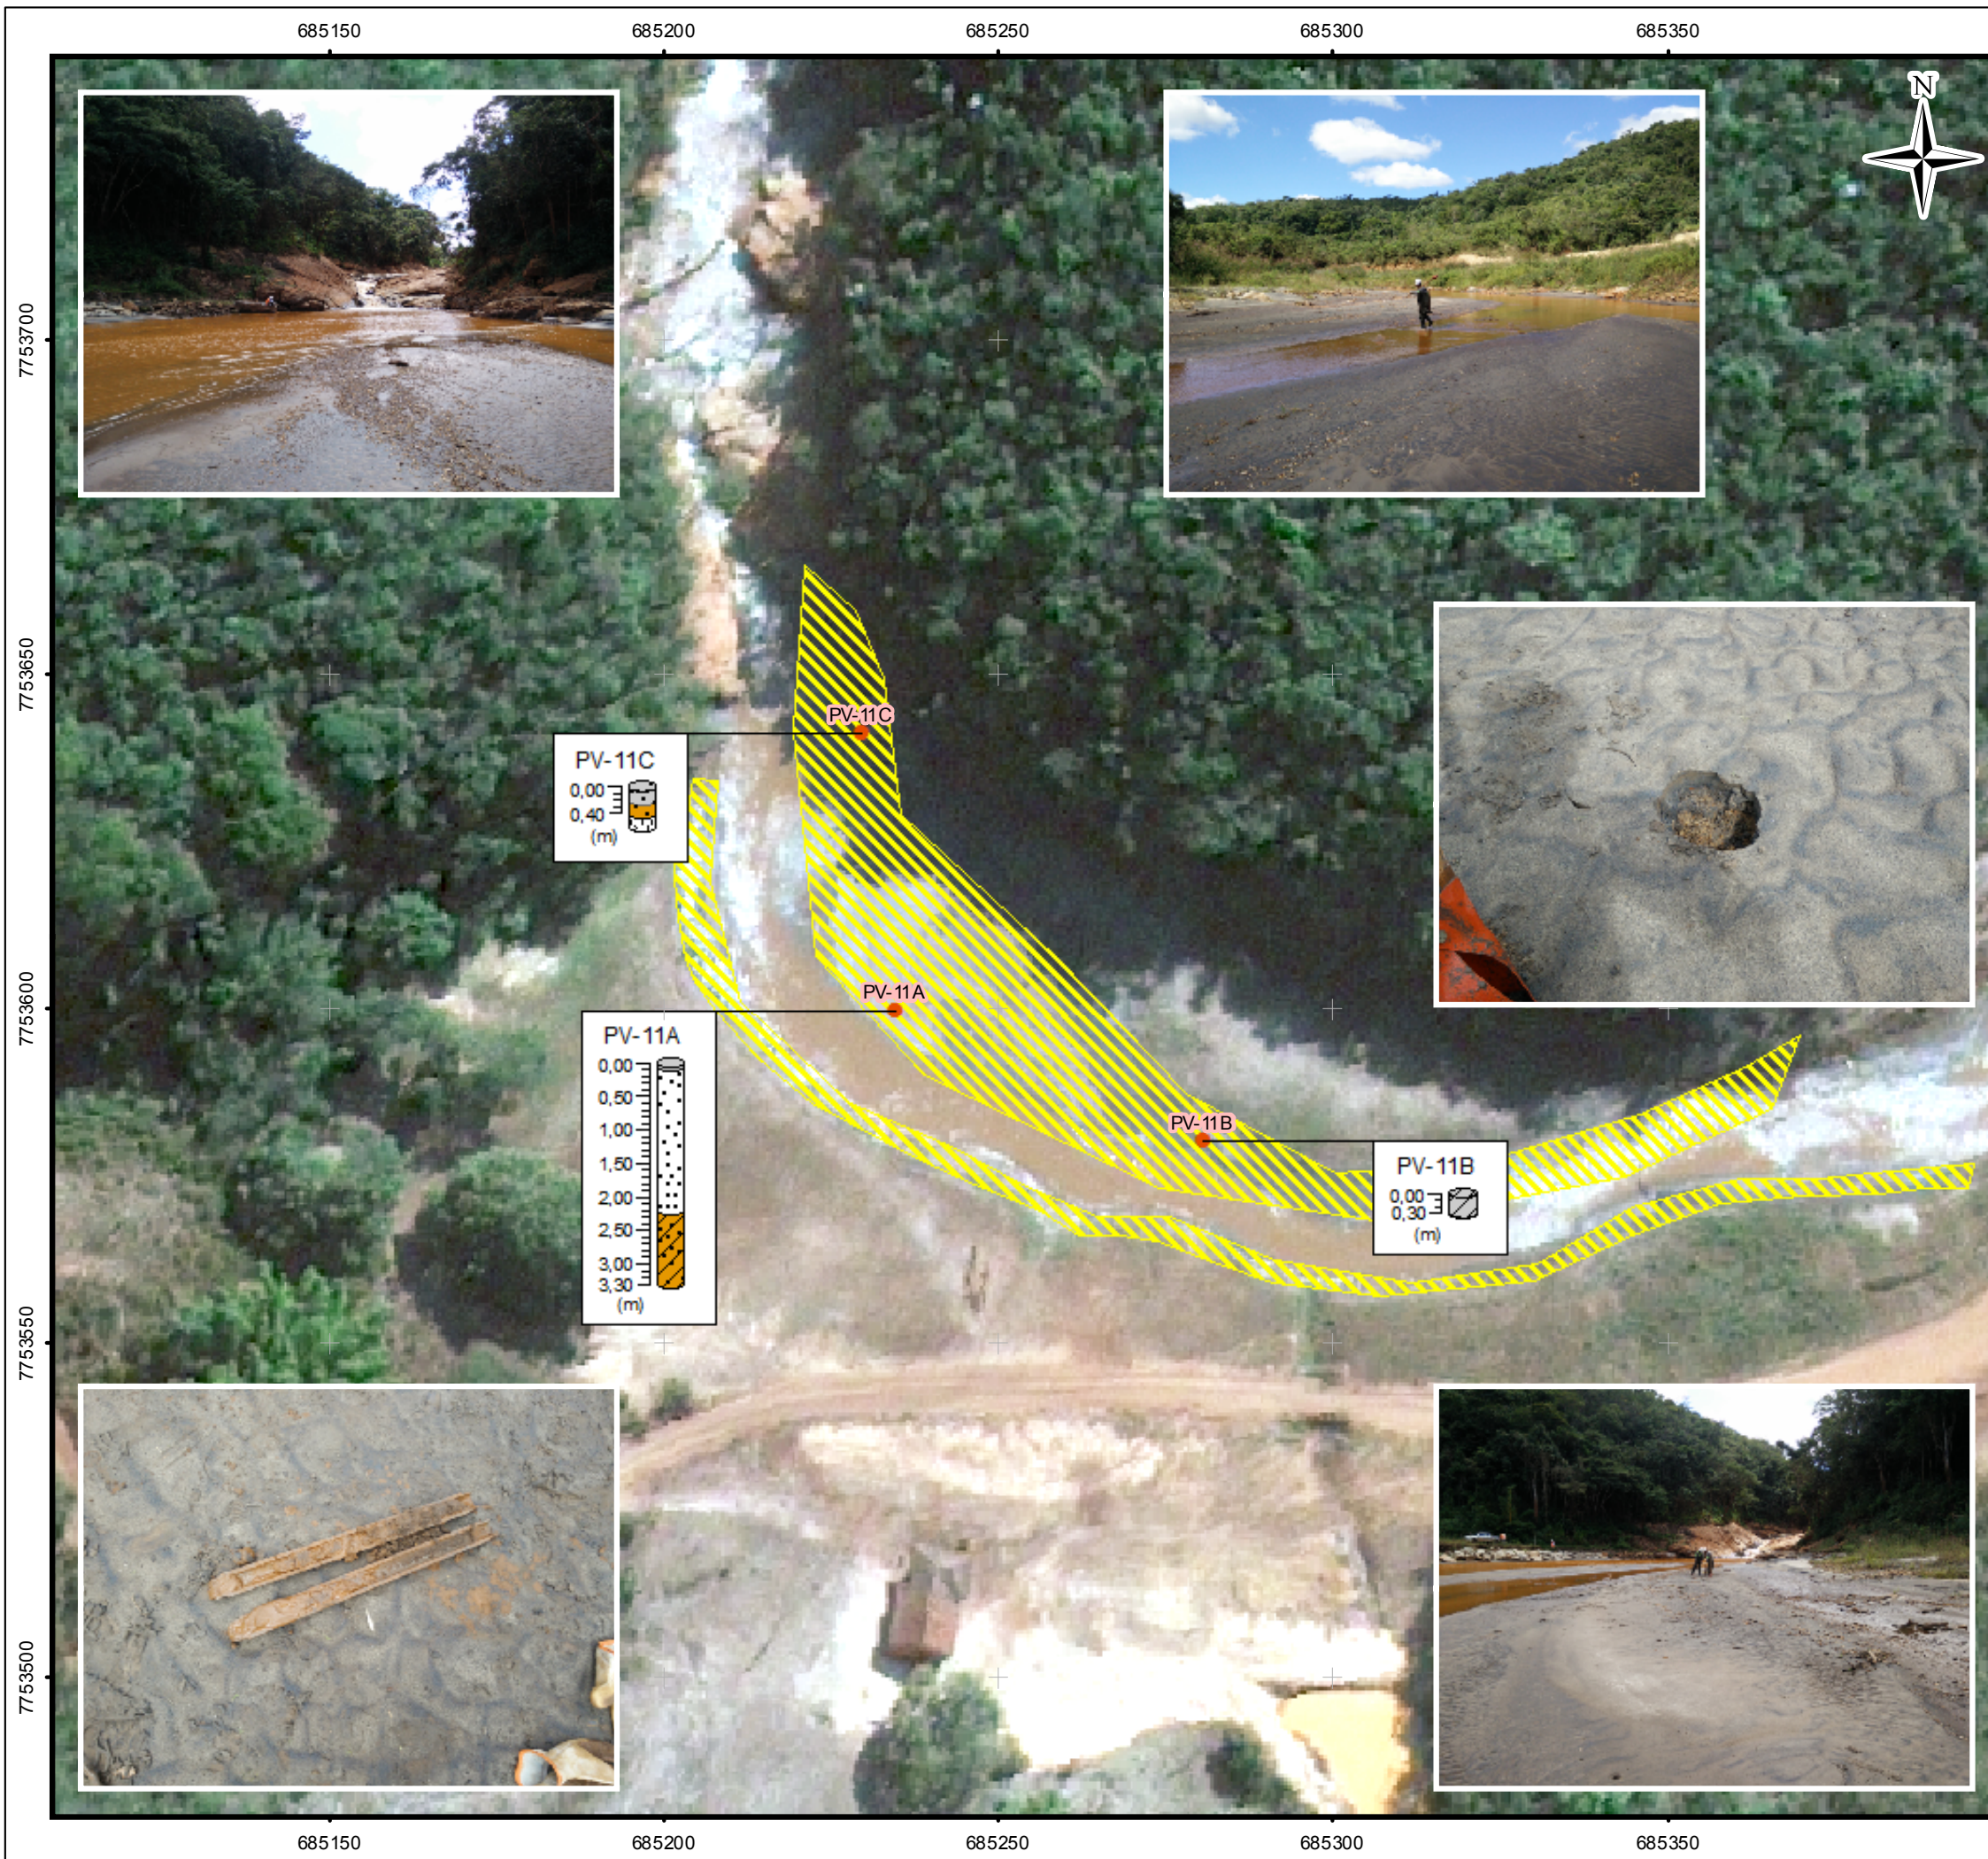
- LEGENDA:
- Localização das Sondagens
 - Bancos Intracalha
 - Litologia
 - Rejeito Lavado
 - Rejeito
 - Areia
 - / / / / / Argila
 - x x x x x Alteração de Rocha

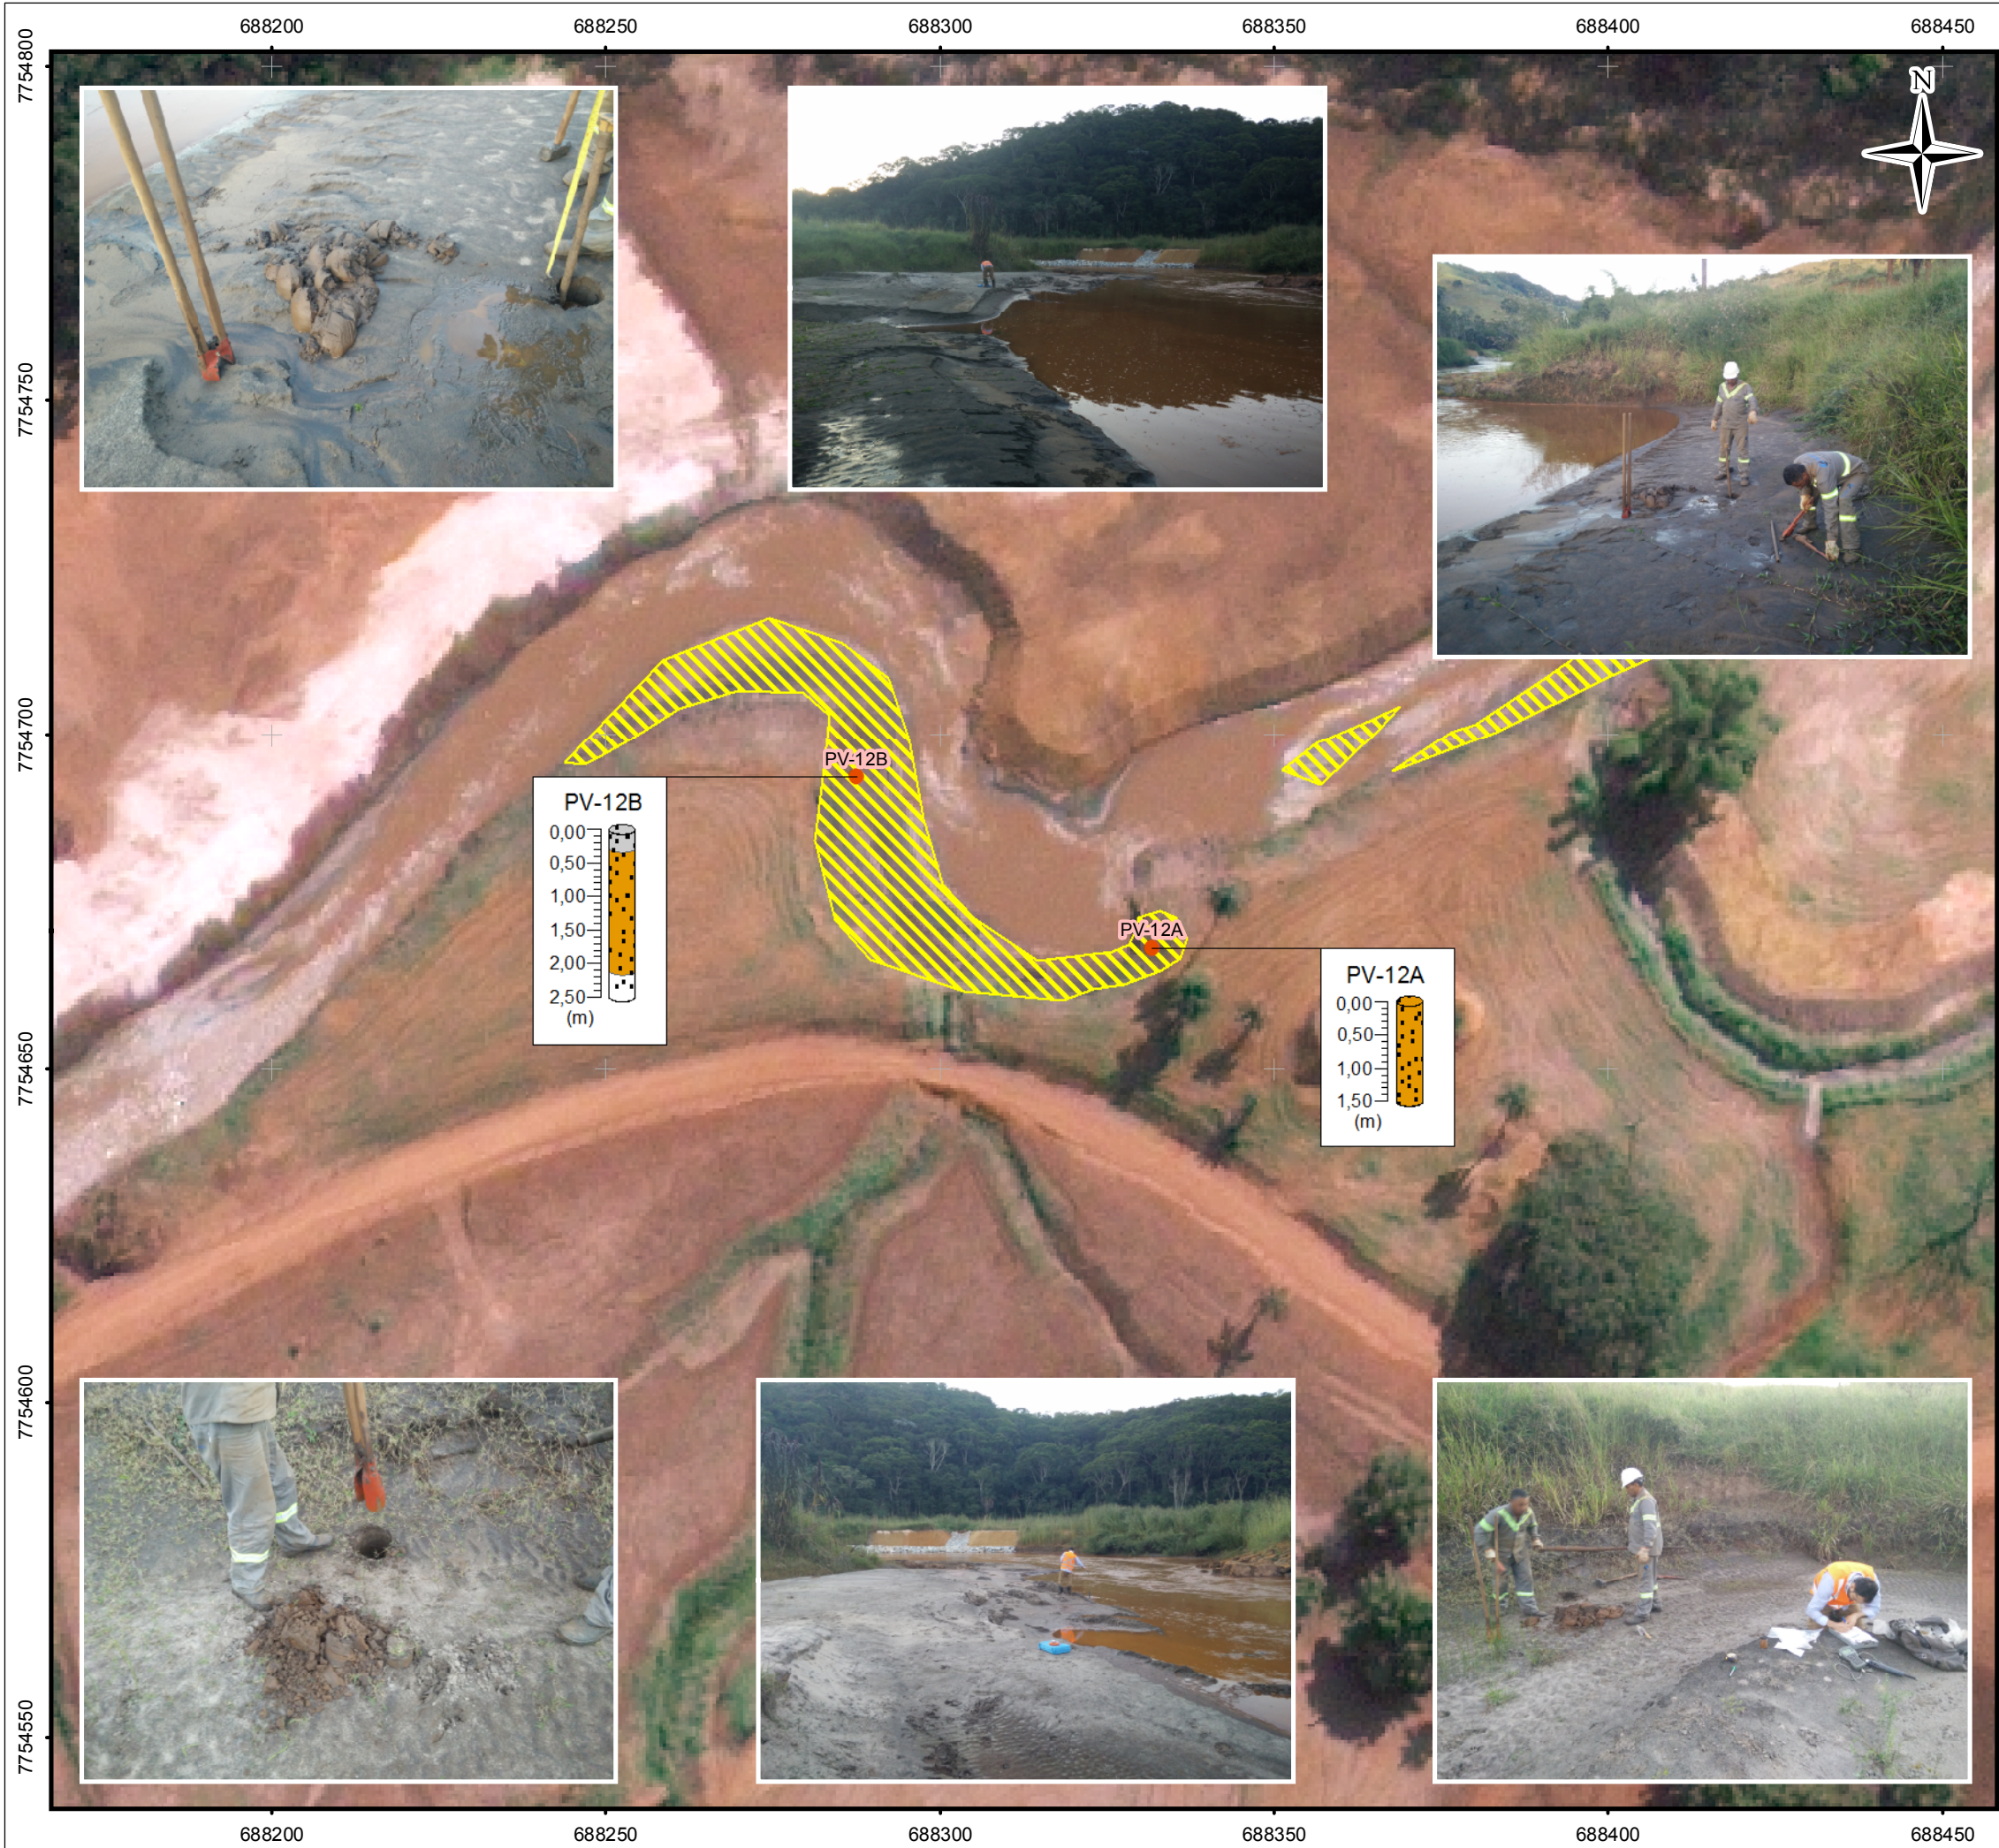
TÍTULO:
**Figura 5L
Localização dos Pontos de Vistoria - PV-12**

- LEGENDA:
- Localização das Sondagens
 - ▨ Bancos Intracalça
- Litologia
- Rejeito Lavado
 - Rejeito
 - Areia

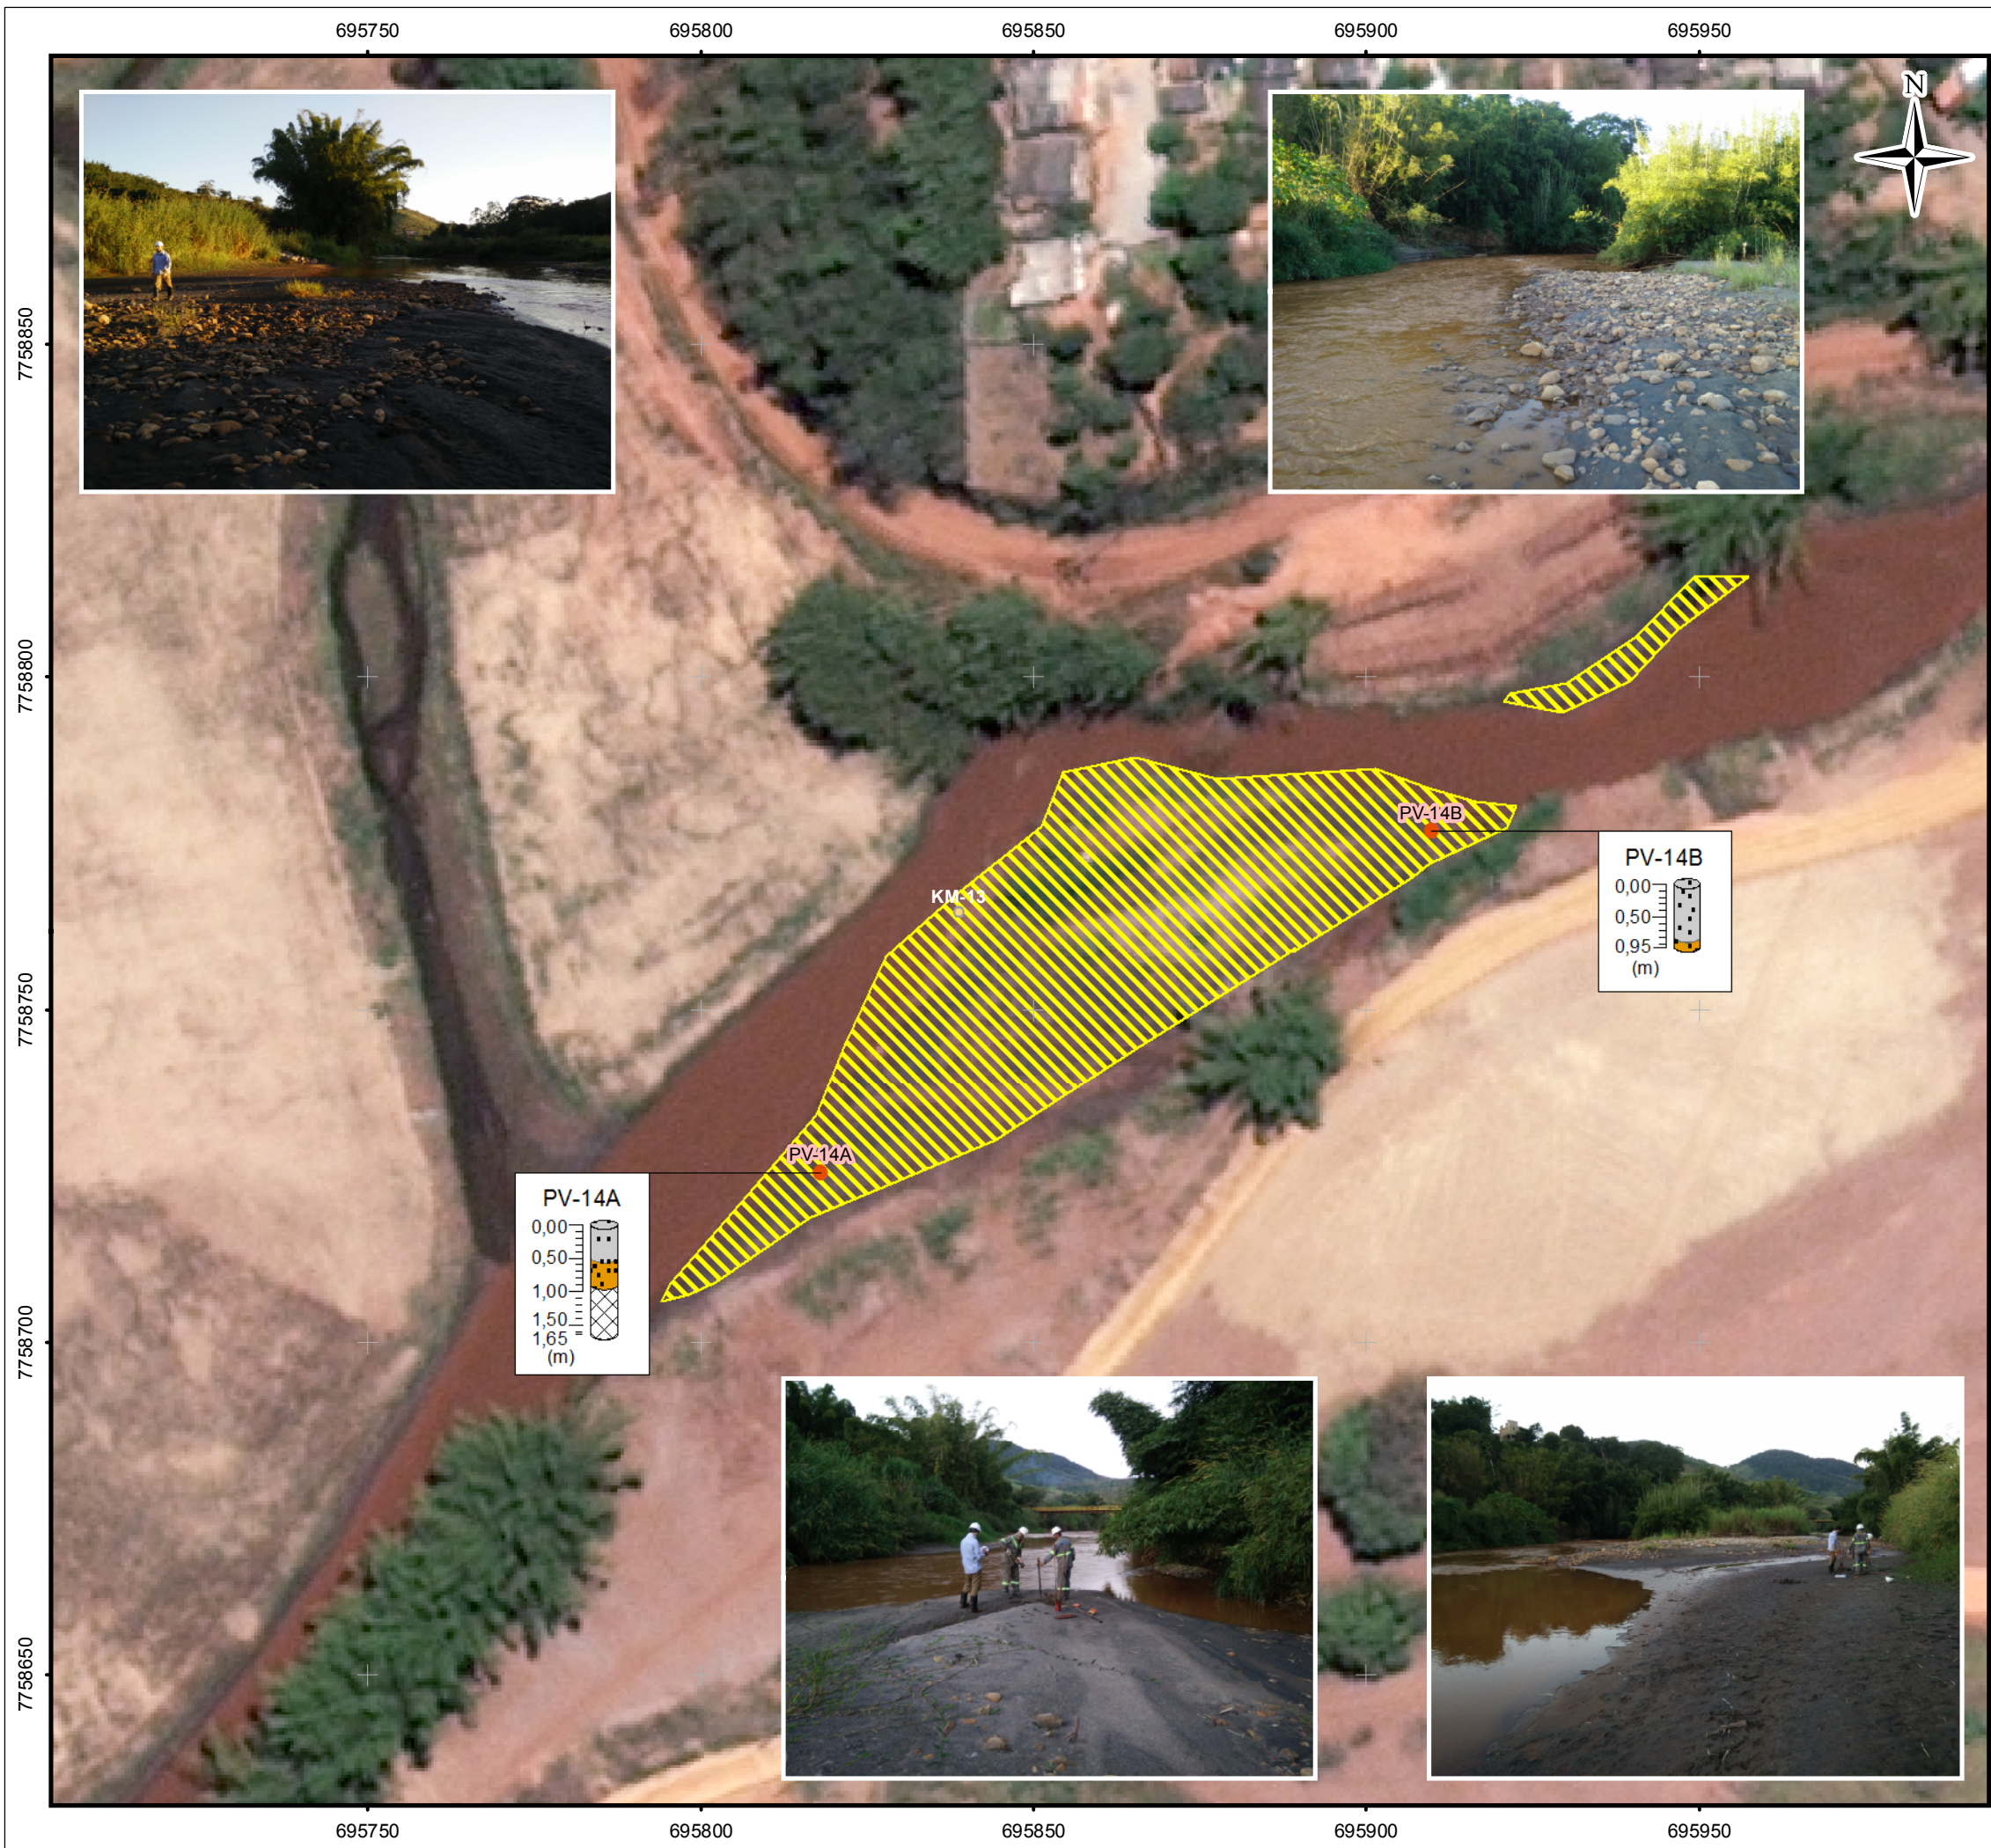
TÍTULO:
**Figura 5N
Localização dos Pontos de Vistoria - PV-14**

- LEGENDA:
- Localização das Sondagens
 - Quilometro contado a partir da foz do rio Gualaxo com a junção com o rio do Carmo
 - ▨ Bancos Intracalha
- Litologia
- Rejeito Lavado
 - Rejeito
 - ▤ Areia
 - ▩ Solo Natural

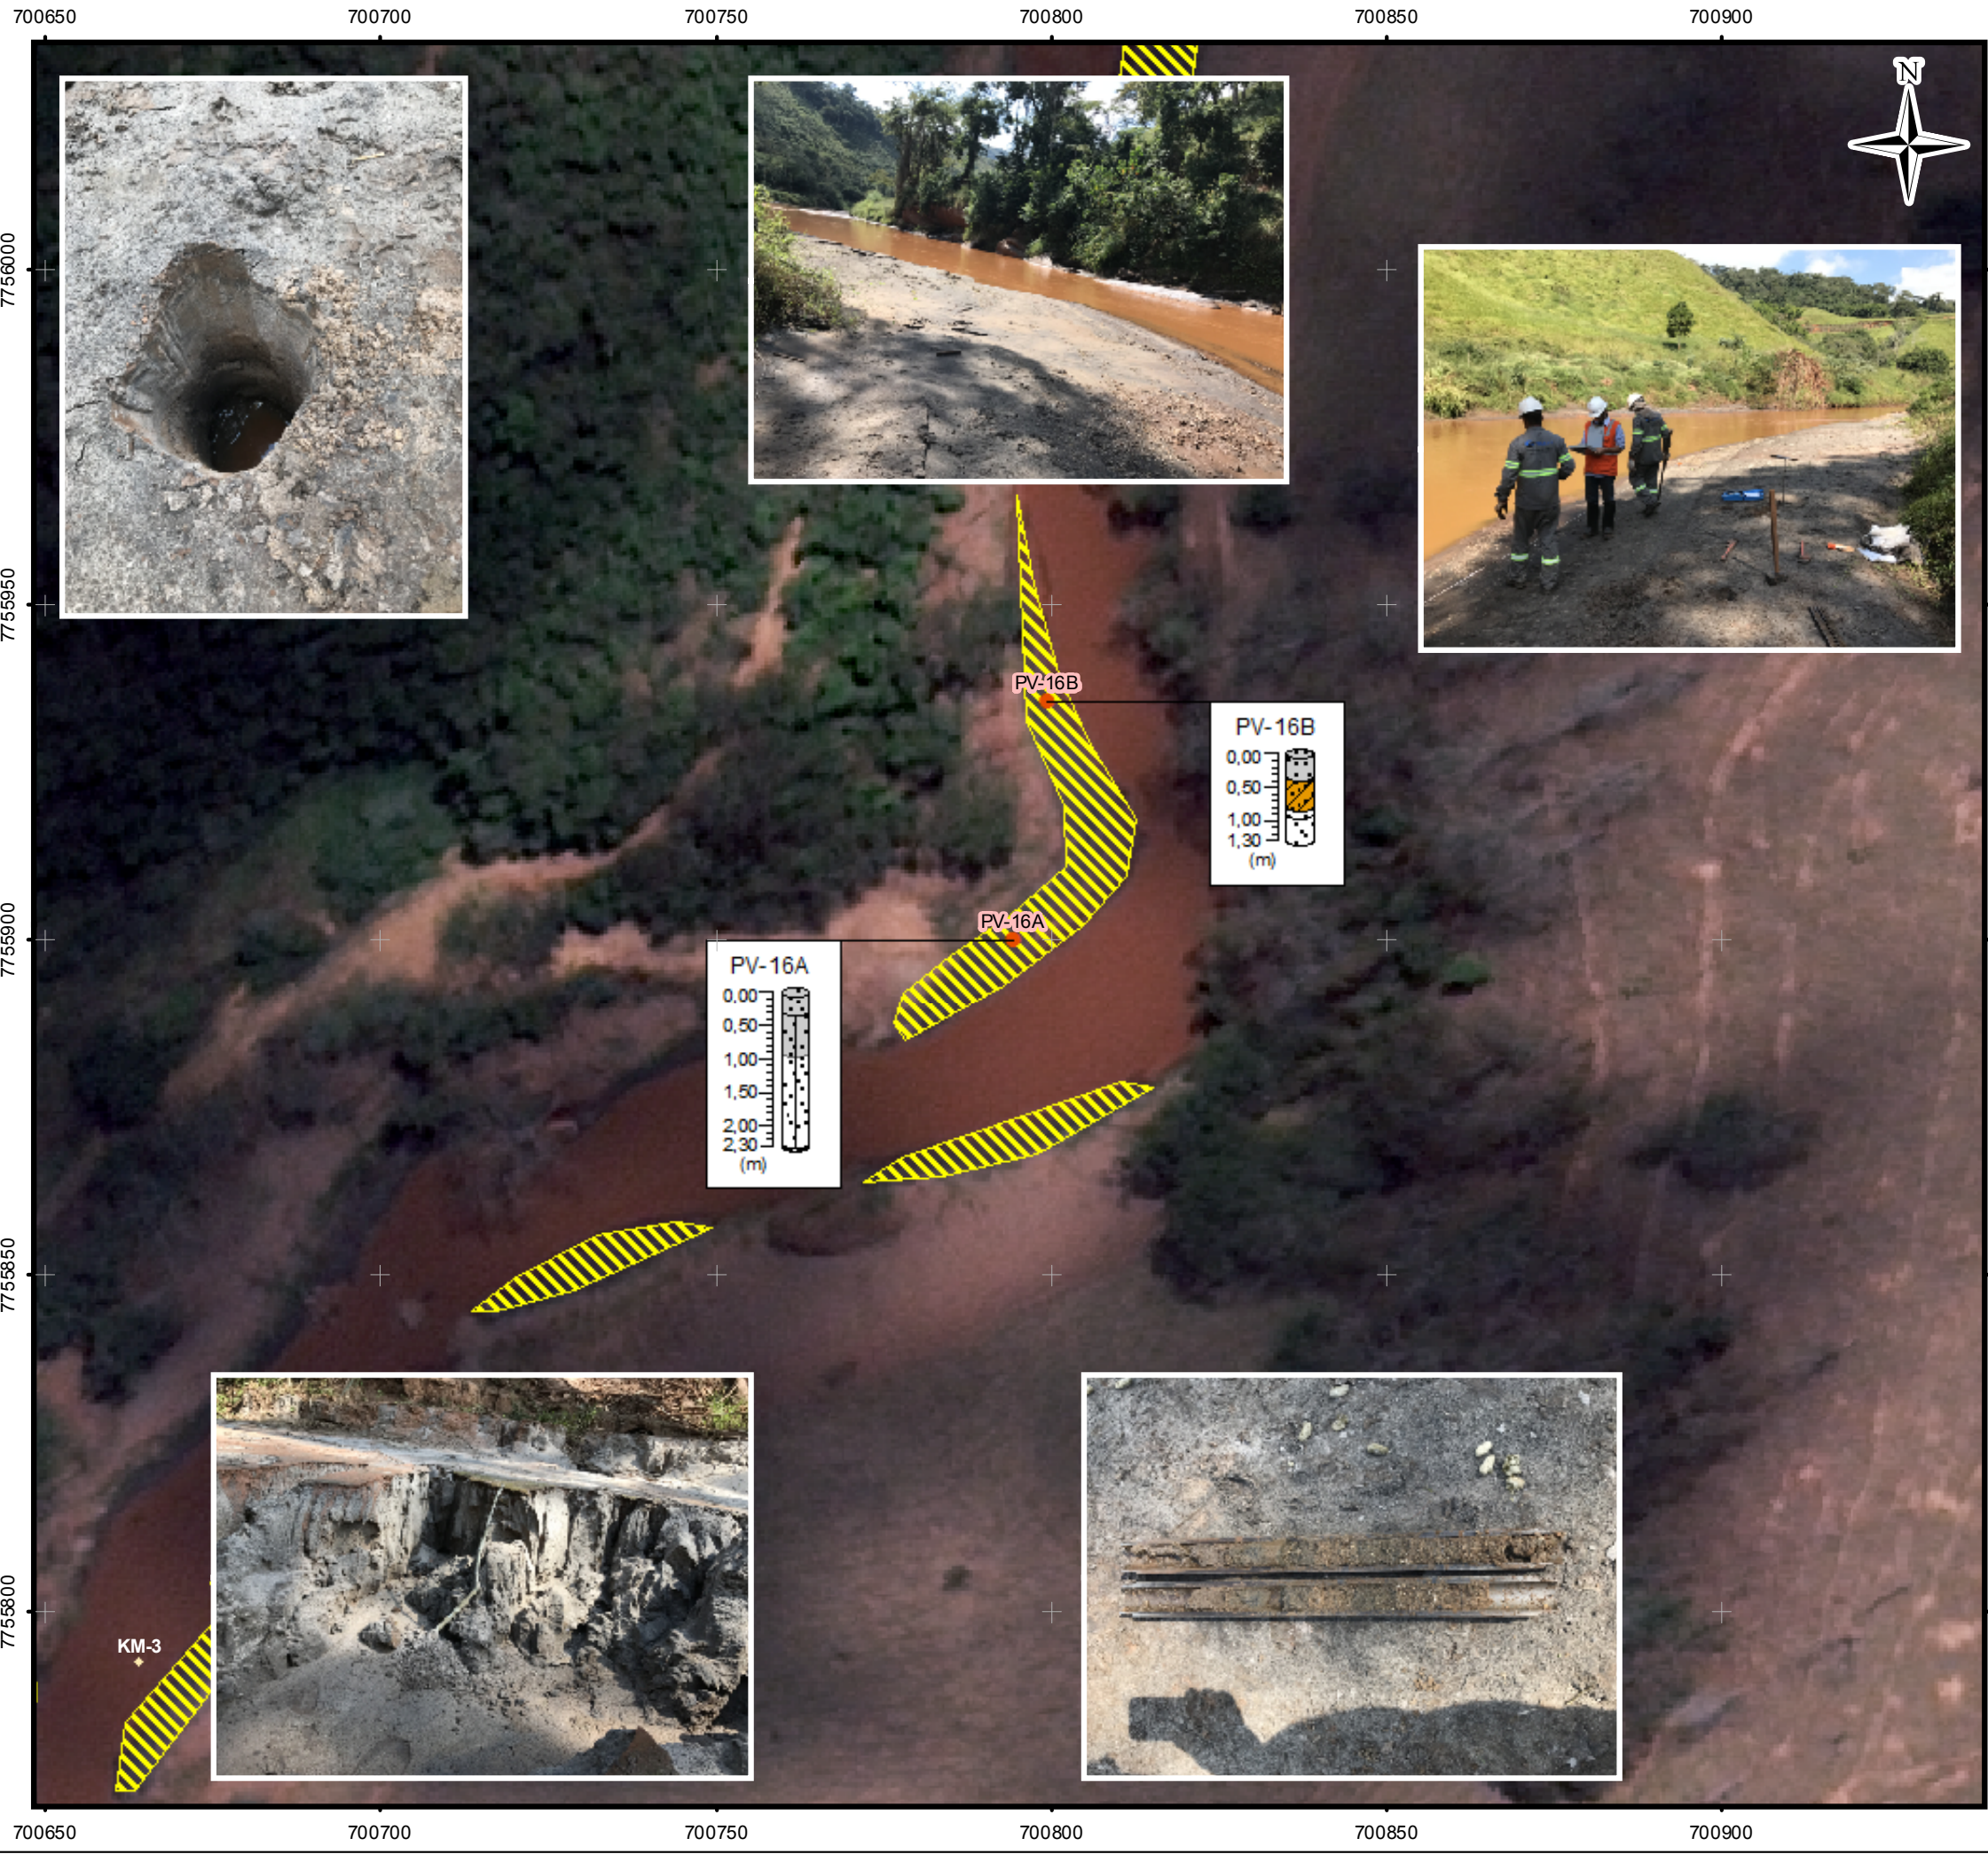
TÍTULO:
**Figura 5P
Localização dos Pontos de Vistoria - PV-16**

- Rejeito Lavado
- Rejeito
- Areia
- Argila
- Seixo

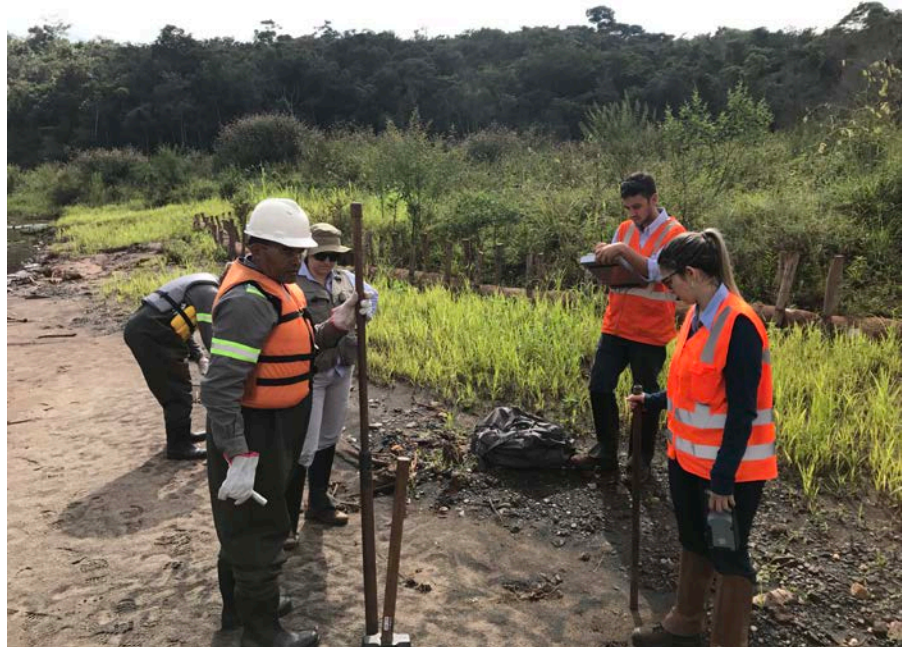
Foto Nº
02

Distinção das camadas de deposição do material detrítico proveniente do evento na temporária seção seca da calha do Rio Gualaxo do Norte.
Da direita para esquerda:
Rejeito Lixiviado (cinza, granulometria média) e Rejeito Inconsolidado (marrom, granulometria fina).
Localização: PV-01

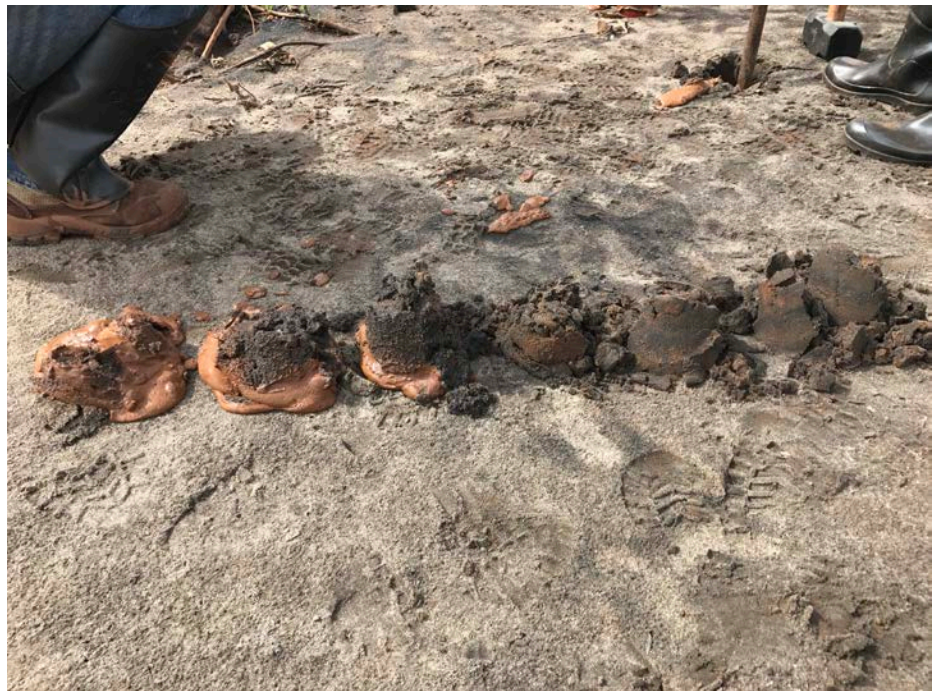
Foto Nº 03	Data: Julho/2016	 
Descrição: Distinção das camadas de deposição do material detrítico proveniente do evento na temporária seção seca da calha do rio: Localização: PV-01

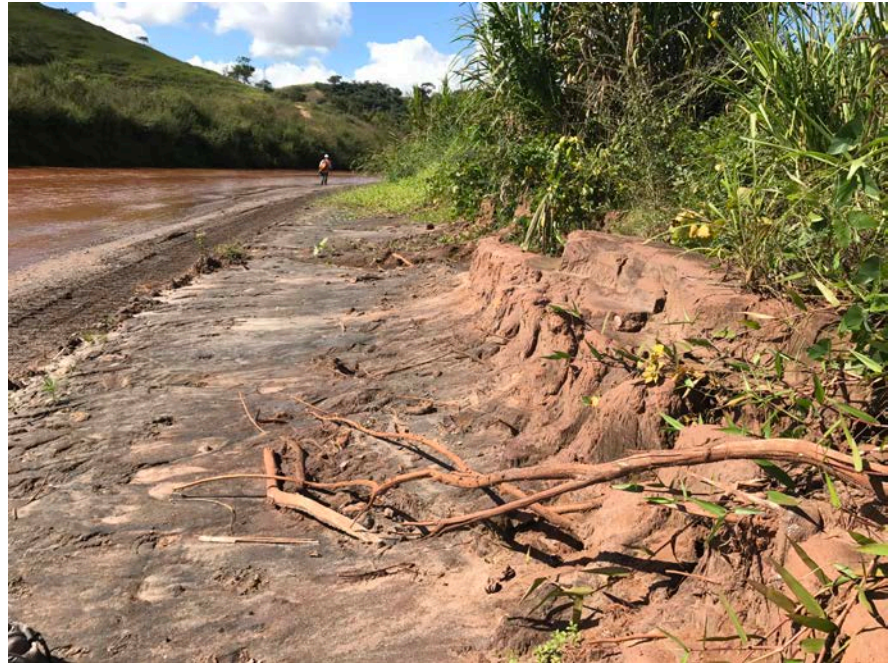
Foto No.
08

Erosão da seção temporariamente seca ocorrida durante o período de cheia do rio. Banco de erosão composto basicamente pelo rejeito lixiviado. Localização: PV-16

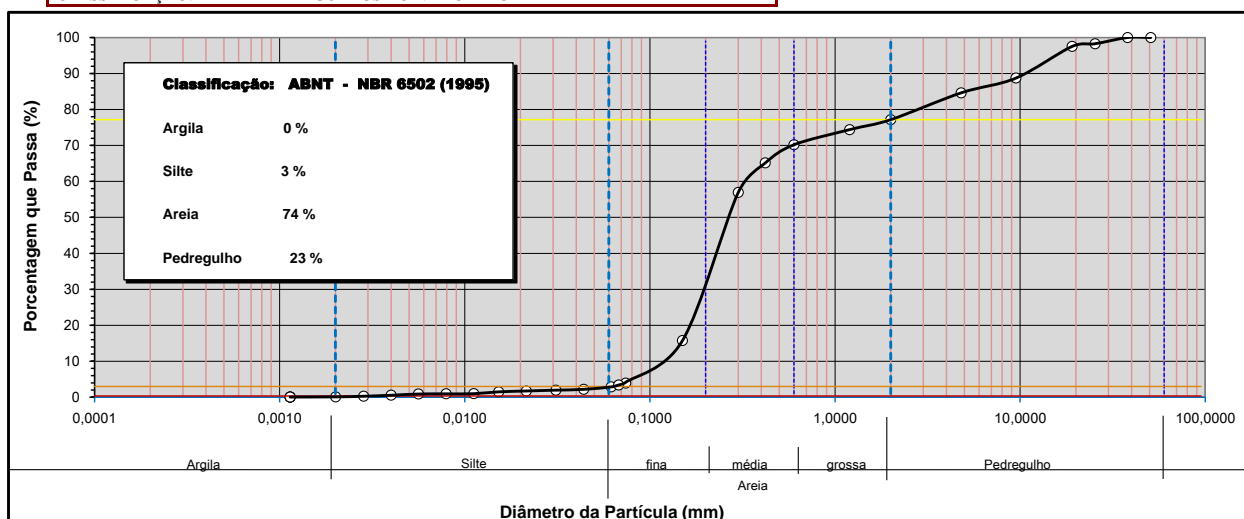
CLASSIFICAÇÃO: AREIA PEDREGULHOSA CINZA CLARO

CLIENTE: CH2M HILL DO BRASIL ENGENHARIA	Furo: PV - 01	REGISTRO: 2688
PROJETO: LOCTCH2 - ENSAIOS GEOTÉCNICOS	Amostra: B - 2	DATA DO ENS. 17/05/2017
LOCAL: MARIANA - MG	Profundidade: - m	OPERADOR FERNANDO

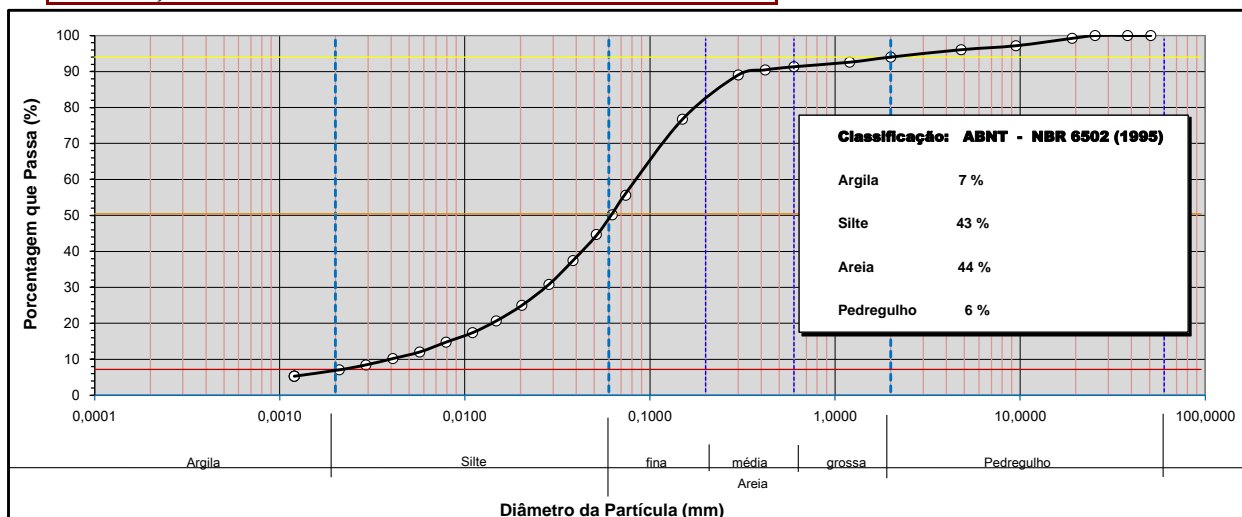
CLASSIFICAÇÃO: AREIA SILTO ARGILOSA MARROM C/ PEDREGULHO

CLIENTE: CH2M HILL DO BRASIL ENGENHARIA	Furo: PV - 06	REGISTRO: 2690
PROJETO: LOCTCH2 - ENSAIOS GEOTÉCNICOS	Amostra: CAMADA 01	DATA DO ENS. 17/05/2017
LOCAL: MARIANA - MG	Profundidade: - m	OPERADOR FERNANDO

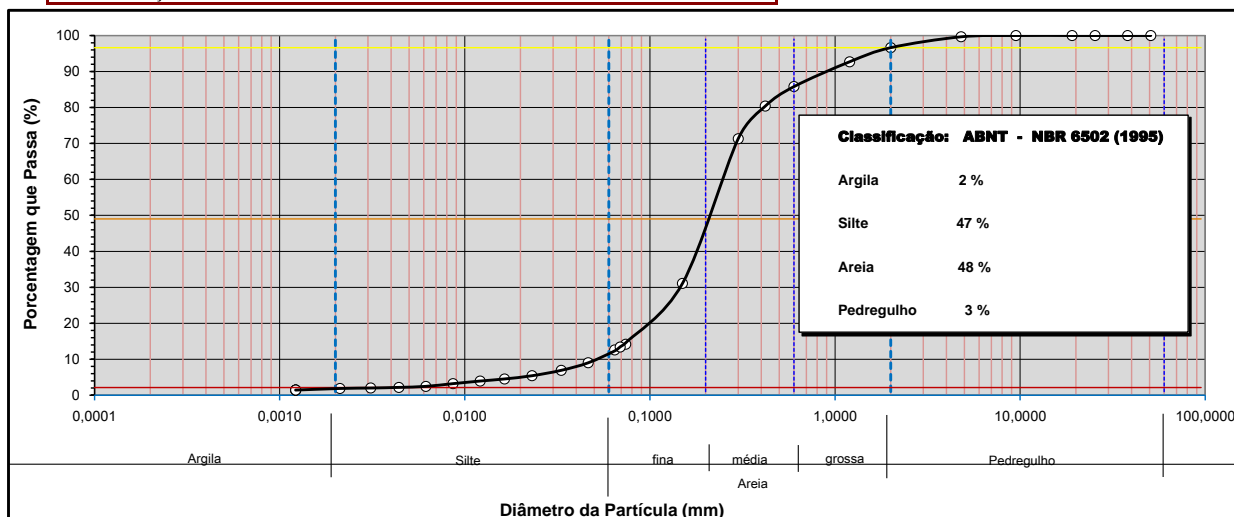
CLASSIFICAÇÃO: AREIA SILTOSA MARROM

CLIENTE: CH2M HILL DO BRASIL ENGENHARIA	Furo: PV - 15	REGISTRO: 2695
PROJETO: LOCTCH2 - ENSAIOS GEOTÉCNICOS	Amostra: B - 1	DATA DO ENS. 17/05/2017
LOCAL: MARIANA - MG	Profundidade: - m	OPERADOR FERNANDO

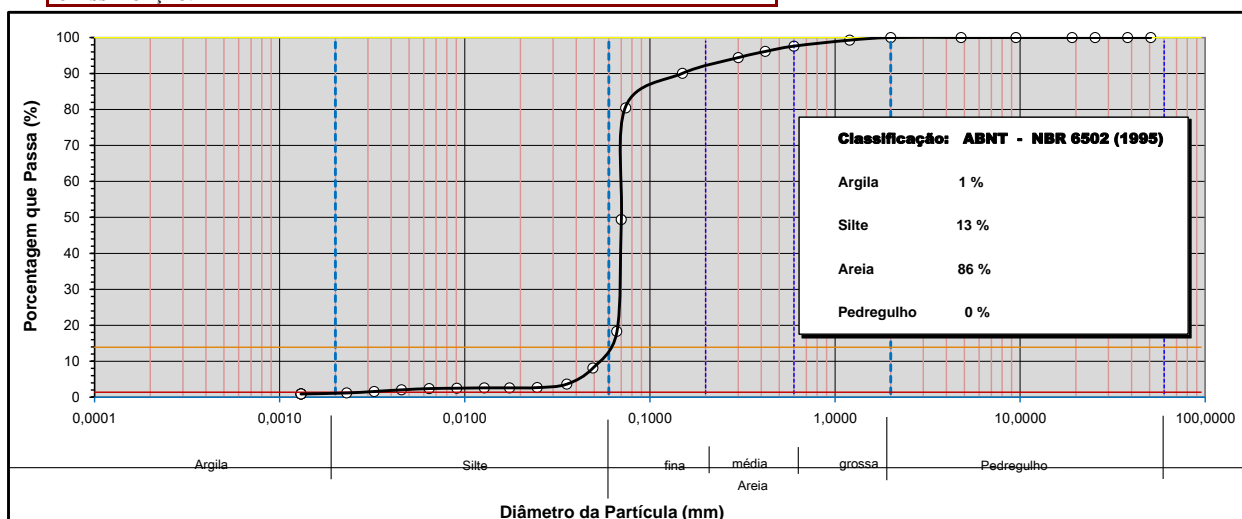
CLASSIFICAÇÃO: AREIA SILTOSA MARROM

CLIENTE: CH2M HILL DO BRASIL ENGENHARIA	Furo: PV - 15	REGISTRO: 2696
PROJETO: LOCTCH2 - ENSAIOS GEOTÉCNICOS	Amostra: B - 2	DATA DO ENS. 17/05/2017
LOCAL: MARIANA - MG	Profundidade: - m	OPERADOR FERNANDO

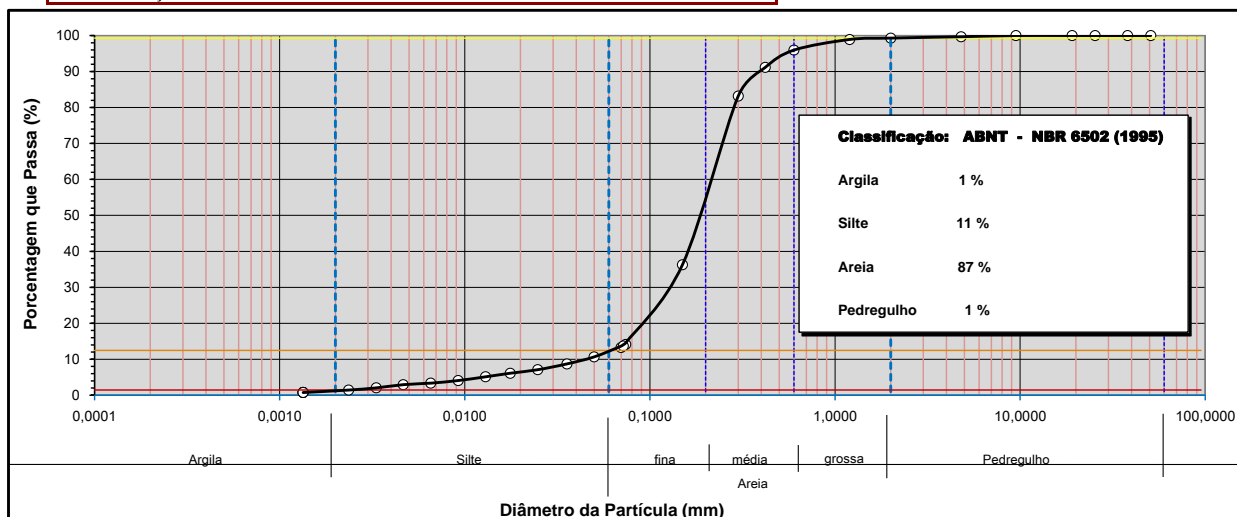
CLASSIFICAÇÃO: AREIA SILTOSA MARROM

CLIENTE: CH2M HILL DO BRASIL ENGENHARIA	Furo: PV - 17	REGISTRO: 2698
PROJETO: LOCTCH2 - ENSAIOS GEOTÉCNICOS	Amostra: A - 1	DATA DO ENS. 17/05/2017
LOCAL: MARIANA - MG	Profundidade: - m	OPERADOR GABRIEL
