**VOLUME 3 - APLICAÇÃO DO PLANO DE MANEJO DE REJEITO NOS
TRECHOS 1 AO 4
Fevereiro/2018**

**VOLUME 3 – APLICAÇÃO DO PLANO DE MANEJO DE REJEITO
NOS TRECHOS 1 AO 4
REVISÃO 00**

JACOBS® ch2m®

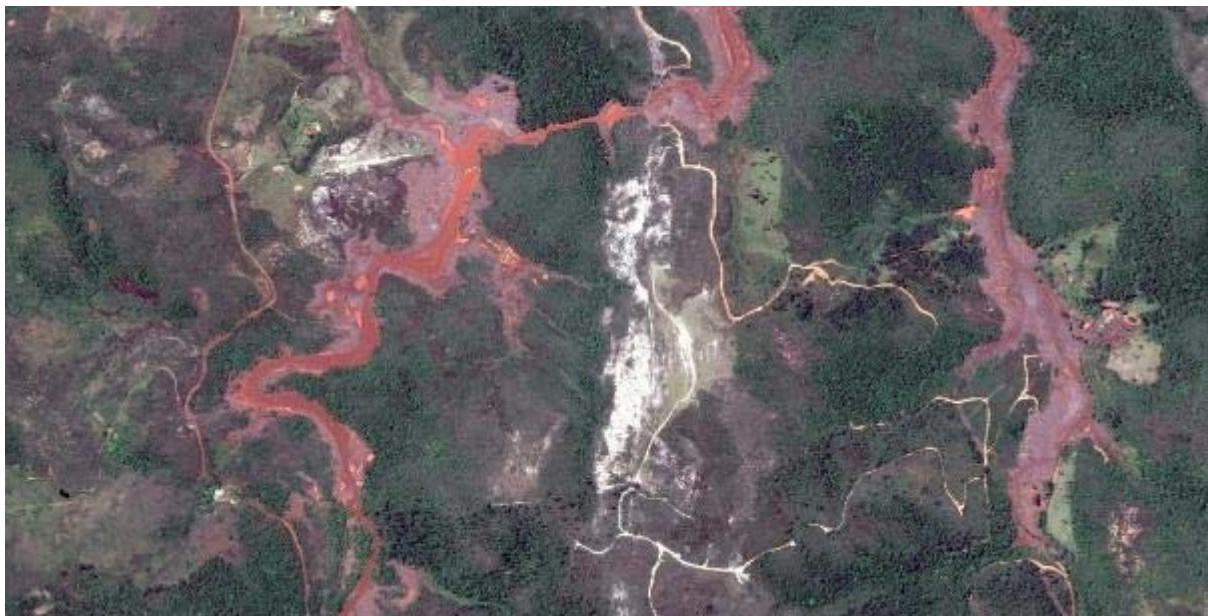
Figura 5 – Exemplo do mosaico de imagens com data de 09/11/2015 utilizado para delimitação da Área Impactada

Nos Trechos 1 ao 4, procedeu-se com a delimitação do perímetro total de abrangência do evento a partir de mosaico de imagens de satélites produzido através de imagens disponibilizadas por Google Earth Pro, datadas de 09/11/2015 (quatro dias após o evento), conforme apresentado na Figura 5.

Fonte: JACOBS CH2M, 2017. Imagens com data de 09/11/2015

Após a delimitação dos polígonos da Área Impactada, de acordo com o mosaico das imagens datado de 09/11/2015, foi utilizado um segundo imageamento realizado entre o período de Junho a Julho de 2017 (Google Earth, 2017). Este imageamento permite verificar áreas em que os efeitos da deposição dos rejeitos sob a vegetação podem ser claramente visualizados, como, por exemplo, as áreas impactadas pela morte das árvores, não perceptíveis nas primeiras imagens.

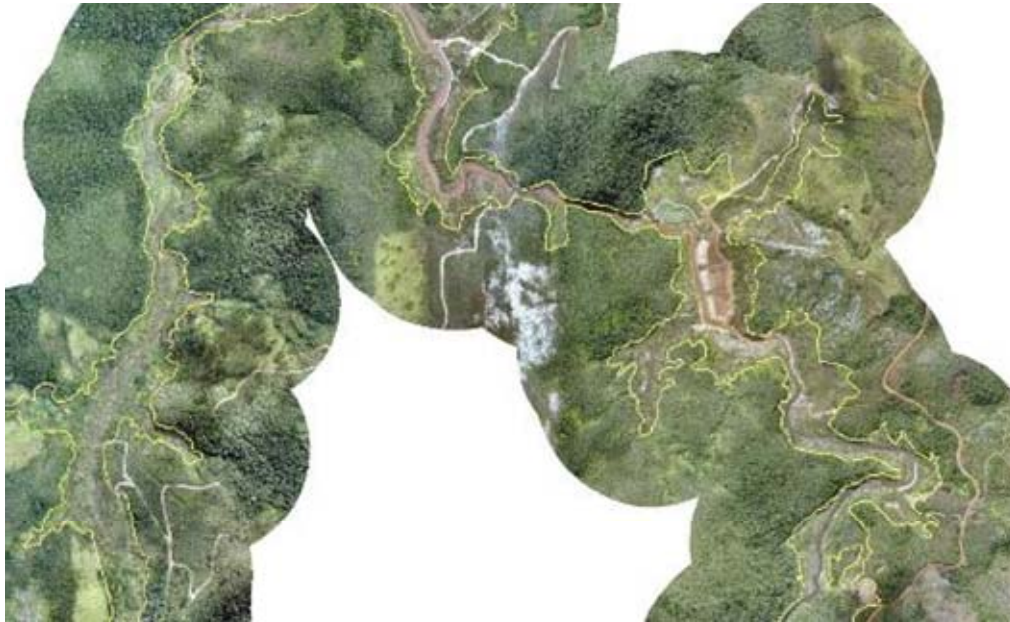
Figura 6 – Exemplo do imageamento realizado com aeronave não tripulada no período entre Junho e Julho de 2017.

Esse imageamento mais atual foi realizado pela empresa Geopixel com aeronave Echar 20c RTK, utilizando câmeras Sony Alfa 5100 e distância focal de 16mm, com GSD ajustado em 10cm alcançando a precisão horizontal de 15cm.

Fonte: Data do imageamento utilizado no mapa: Jun/Jul de 2017 realizado pela Geopixel e processado pela JACOBS CH2M.

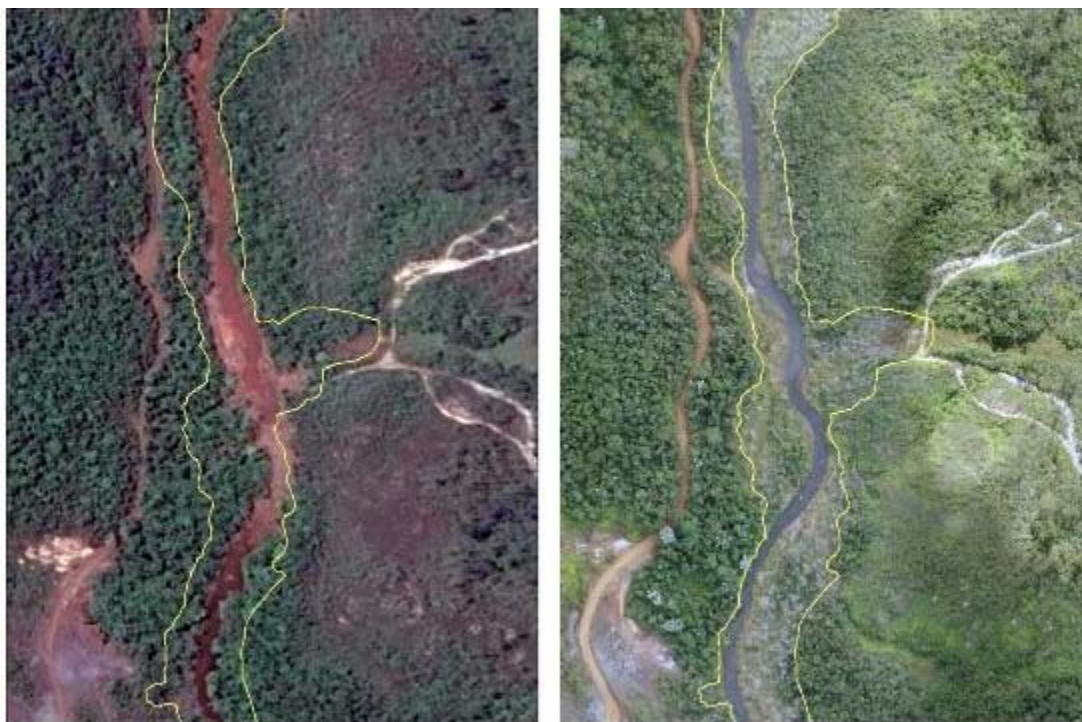
Figura 7 – Comparação entre mosaico de 09/11/2015 e imageamento do período entre Junho e Julho de 2017

Na Figura 7, é apresentada a comparação entre o mosaico de 09/11/2015 e imageamento do período entre Junho e Julho de 2017, indicando um dos pontos onde o impacto causado pela deposição dos rejeitos só ficou aparente através de imagem de satélite pós-evento, em Junho/Julho de 2017.

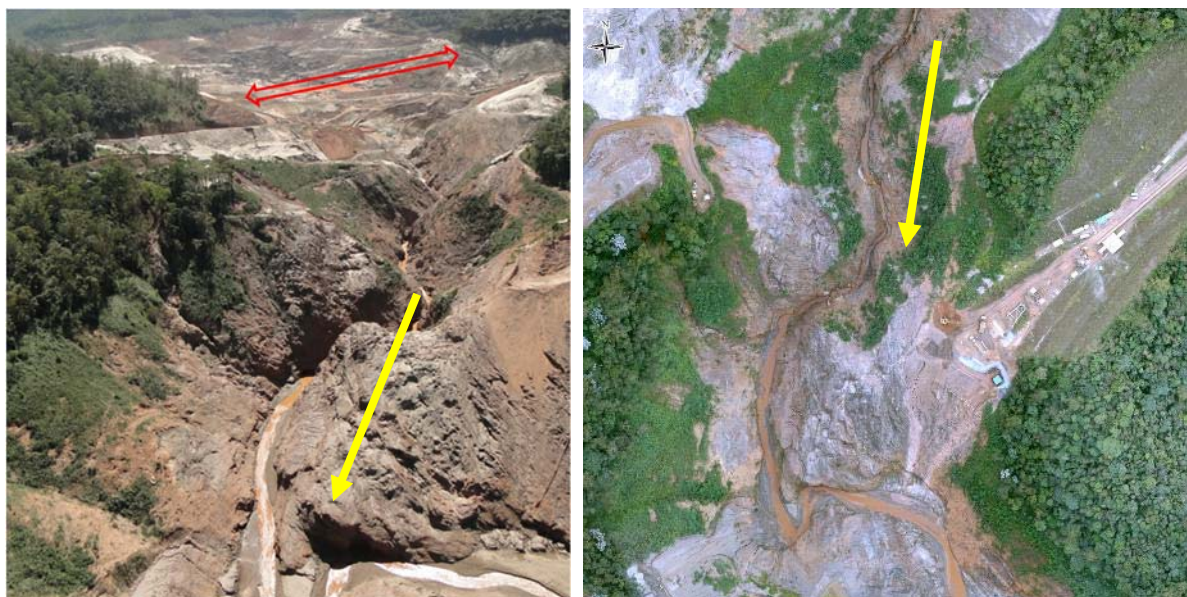
Figura 21 – Ponto do Trecho 1 que apresenta o Córrego Santarém

Segundo o PMR (JACOBS CH2M, 2017), imediatamente após a ruptura da barragem de Fundão, a massa de rejeitos em movimento atingiu o córrego Santarém, num trecho de aproximadamente 1.100 m de comprimento, até chegar ao remanso do reservatório de Santarém, em setor já totalmente assoreado pelos rejeitos de minério decantados das águas drenadas da própria barragem de Fundão, delimitou-se nesta área o Trecho 1. A seta amarela indica o sentido do rio em ambas as fotos, sendo que a primeira refere-se ao sobrevoo de helicóptero enquanto à direita é apresentado o imageamento de drone.

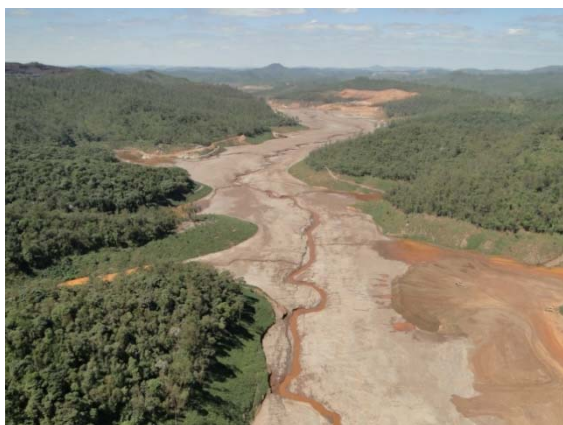
Figura 22 – Reestabelecimento natural da vegetação nas encostas do Trecho 2

Nestas condições, a massa em movimento alcançou uma altura menor, em torno de 25 m, sobre as encostas adjacentes ao reservatório e, devido à menor velocidade de deslocamento, removeu toda a vegetação presente sobre as mesmas, mas não promoveu a erosão do solo com a mesma intensidade que no Trecho 1.

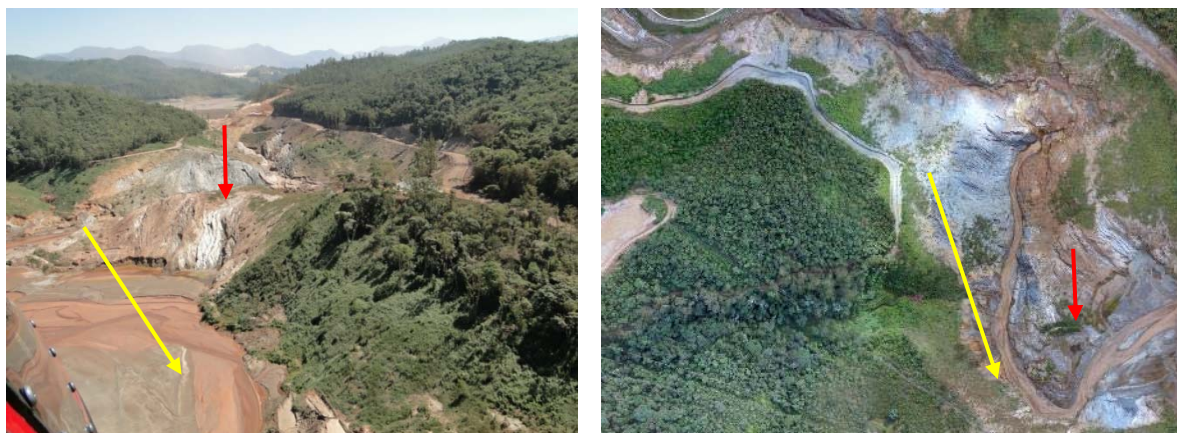
Figura 23 – Remoção de parte do solo das encostas

Os setores de encosta, onde o solo não foi removido, vem apresentando a recuperação da vegetação herbácea, da mesma forma que no Trecho 2, porém os setores de encosta onde o solo foi removido encontram-se desnudos e sujeitos à erosão pluvial. A seta amarela indica o sentido do rio e a seta vermelha indica aproximadamente a mesma localização em ambas as fotos apresentadas abaixo. A primeira foi realizada durante sobrevoos em direção a Noroeste, enquanto a segunda, realizada por drone, apresenta uma imagem plana vista de cima do mesmo ponto cerca de 08 meses depois.

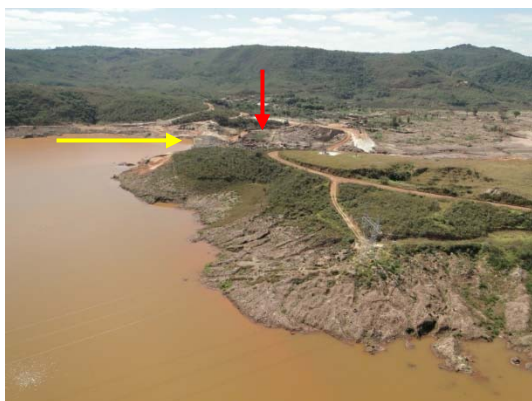
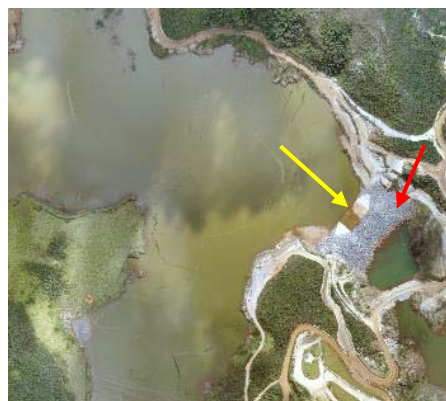
Figura 24 – Reservatório formado pelo Dique S3

Na Figura 24, a seta amarela indica o sentido do rio e a seta vermelha indica aproximadamente a mesma localização em ambas as fotos (dique S3), sendo a primeira realizada durante sobrevoos em direção a Nordeste, enquanto a segunda, realizada por drone, apresenta uma imagem plana vista de cima do mesmo ponto.

Embora o reservatório formado pelo dique S3 encontra-se colaborando na contenção dos eventuais vazamentos de rejeitos do vale do córrego do Fundão, devido a morfologia de seu espelho de água (especificamente no braço do córrego Mirandinha), o mesmo não pode ser plenamente utilizado no processo de sedimentação. O fluxo preferencial do sedimento advindo de Fundão se acumulou principalmente na confluência do córrego de Santarém com o de Mirandinha, imediatamente antes do maciço do Dique S3. Por essas razões, toda a região do reservatório formado pelo dique na região do Mirandinha ficou acúmulo de sedimento, de

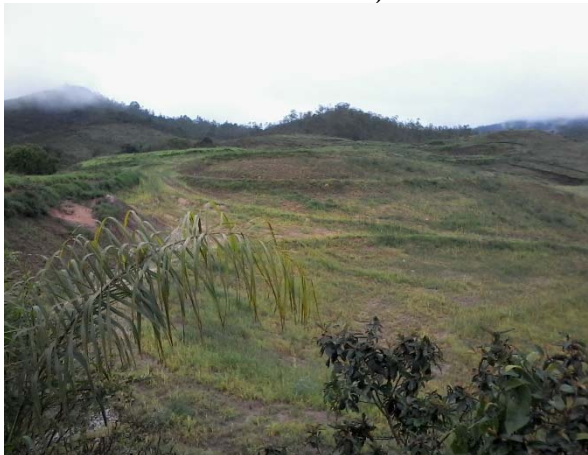
**Figura 32. ADME 1 (UTM 664527.00 m E/
7760277.00 m S)**

As ADMEs têm volume estimado entre 100.000 e 200.000 m³ cada. Elas encontram-se cobertas por gramíneas e o acesso é por estrada não-pavimentada, como pode ser visualizado nas fotos da Figura 32 a Figura 35.

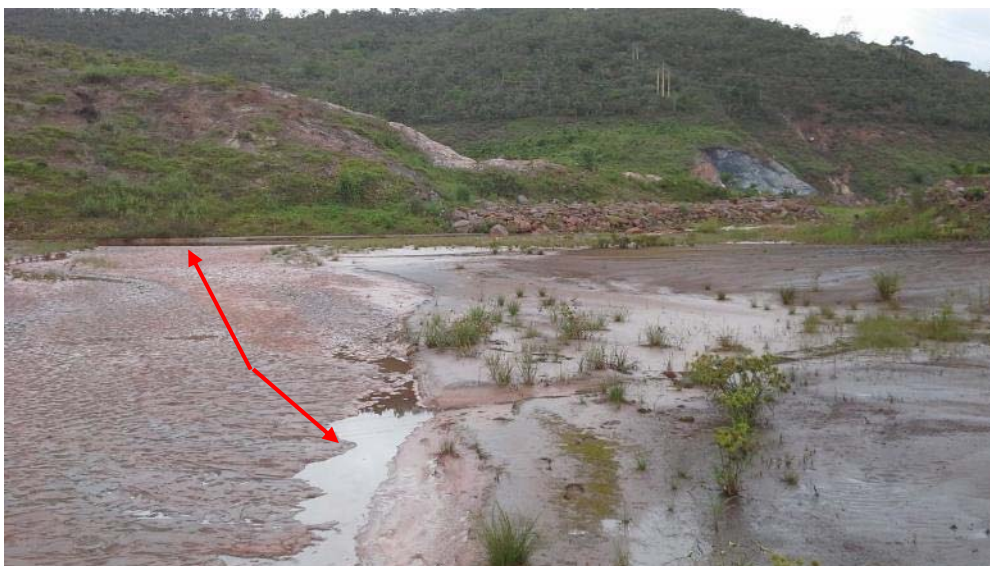
Figura 40 - Foto Obtida no Transecto T4T1 com Destaque para as Ramificações do Córrego Santarém.

A Figura 39, Figura 40, Figura 41 e imagens e obtidas em campo nos transectos T4T1, T2T1 e T3T1 demonstram a característica de canal anastomosado mencionada.

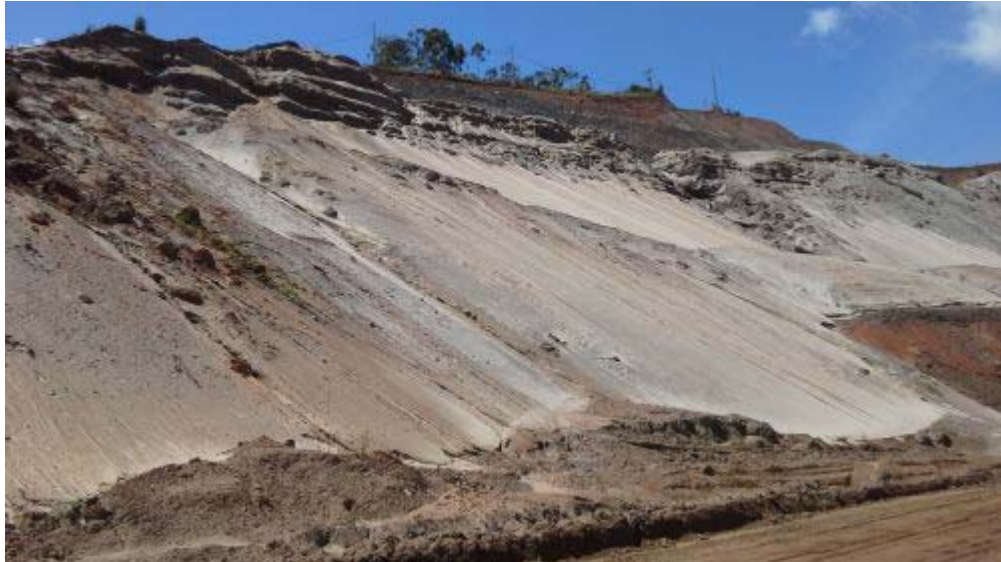
Figura 43 – Material de Coloração Clara Encontrada Dentro da Barragem de Fundão

Durante a execução das sondagens do transecto T1T2 (dentro da barragem), previstas inicialmente para coleta e análises químicas, detectou-se uma mistura destes dois materiais de diferente coloração, com a presença de partículas finas e médias e distintas colorações. Como optou-se em fazer uma avaliação dos materiais mais homogêneos, as amostras coletadas neste ponto não foram enviadas ao laboratório, e, portanto, não foram analisadas e contempladas no presente estudo.

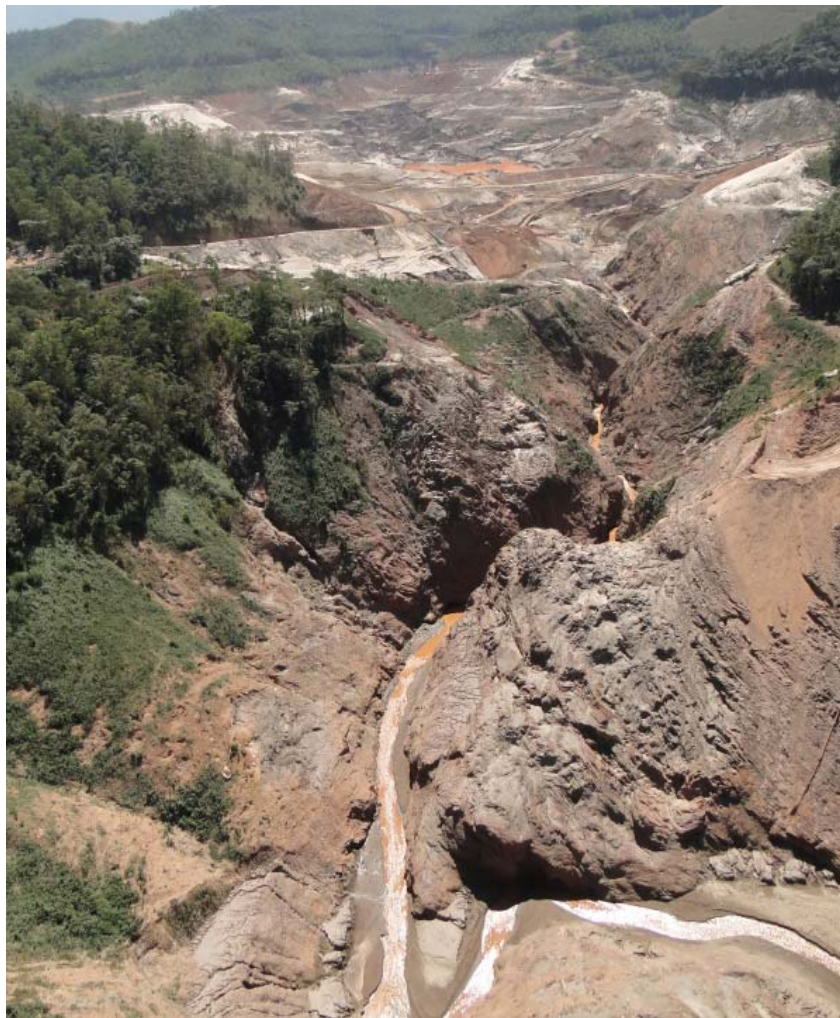
Figura 48 – Geomorfologia da Garganta 1, identificada no Trecho 1

No Trecho 1, a jusante de onde se localizava a barragem de Fundão e a jusante de onde hoje está sendo construído o dique Eixo 1, se inicia a garganta 1, a qual é caracterizada por uma seção estreita entre afloramentos rochosos (Figura 48) e declividade média elevada de 59,76%. A unidade de análise T1T4-UA1 se inicia ainda no Trecho 1, após a garganta mencionada, no meandro que contorna um afloramento rochoso, próximo ao ponto onde se forma o remanso da barragem de Santarém, conforme identificado por imagens de satélite. A T1T4-UA1 se estende até as Barragens de Santarém (antiga) e Nova Santarém, no final do Trecho 2.

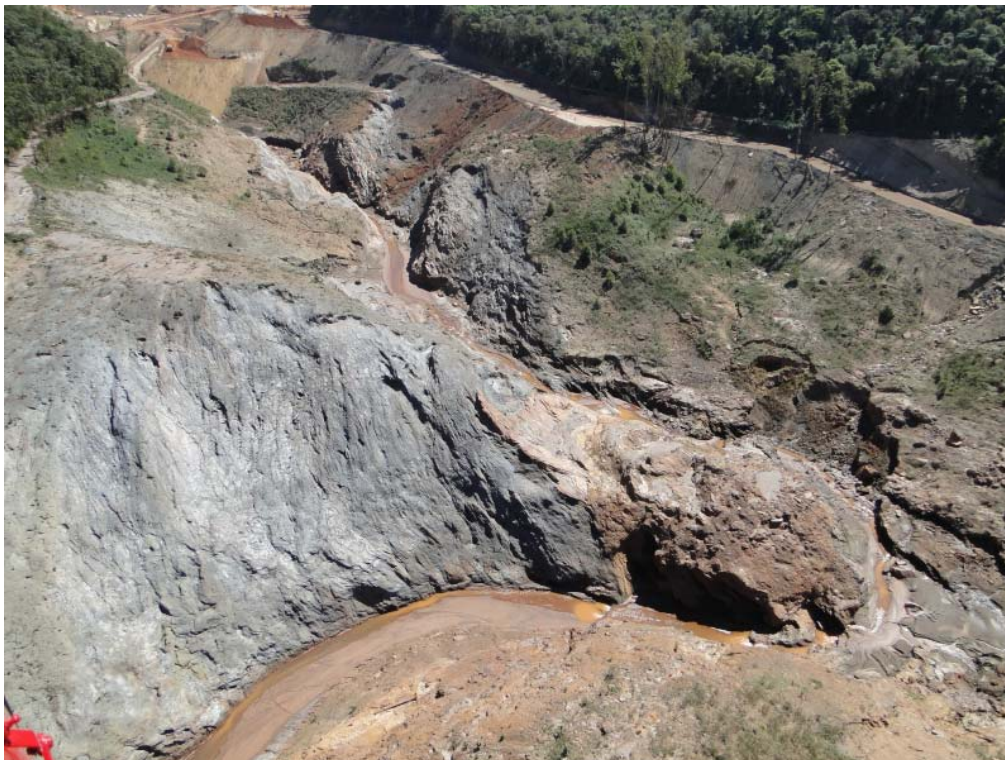
Figura 49 – Geomorfologia da Garganta 2, identificada no Trecho 3

Após a barragem de Santarém, no Trecho 3, configura-se novamente um vale em garganta, com declividade média elevada (41,67‰) e seção estreita entre afloramentos rochosos (Garganta 2 – Figura 49). Devido a estas características, as gargantas dificultam a deposição de rejeito, de forma que as Gargantas 1 e 2 não foram consideradas nas unidades de análise. As fotos da Figura 48 e da Figura 49 também mostram que as áreas extracalha das gargantas já foram lavadas durante os períodos chuvosos que se sucederam após o evento, expondo completamente o maciço rochoso.

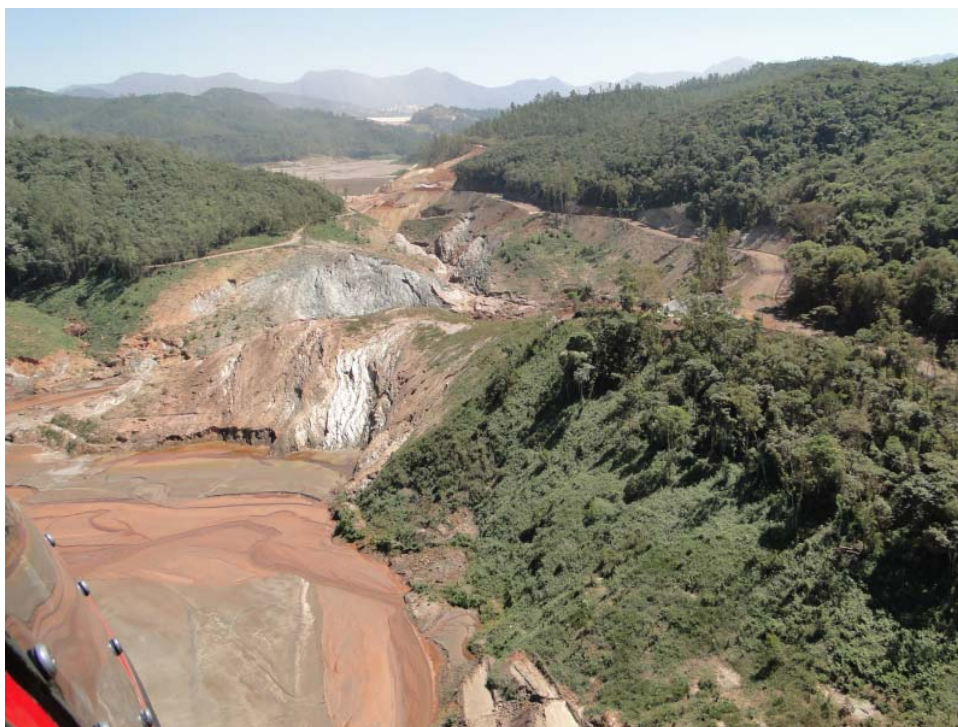
Figura 50 – Início da unidade de análise T3-T4-UA

A segunda unidade de análise (T1T4-UA2) se inicia no meandro final do Trecho 3, que contorna outro afloramento rochoso, onde foram identificados depósitos intracalha e extracalha de rejeito, em imagens de satélite, após o acidente. A T1T4-UA2 estende-se até o Dique S3, compreendendo também o tributário Córrego Mirandinha, sendo parcialmente inundado pelo reservatório do Dique S3.

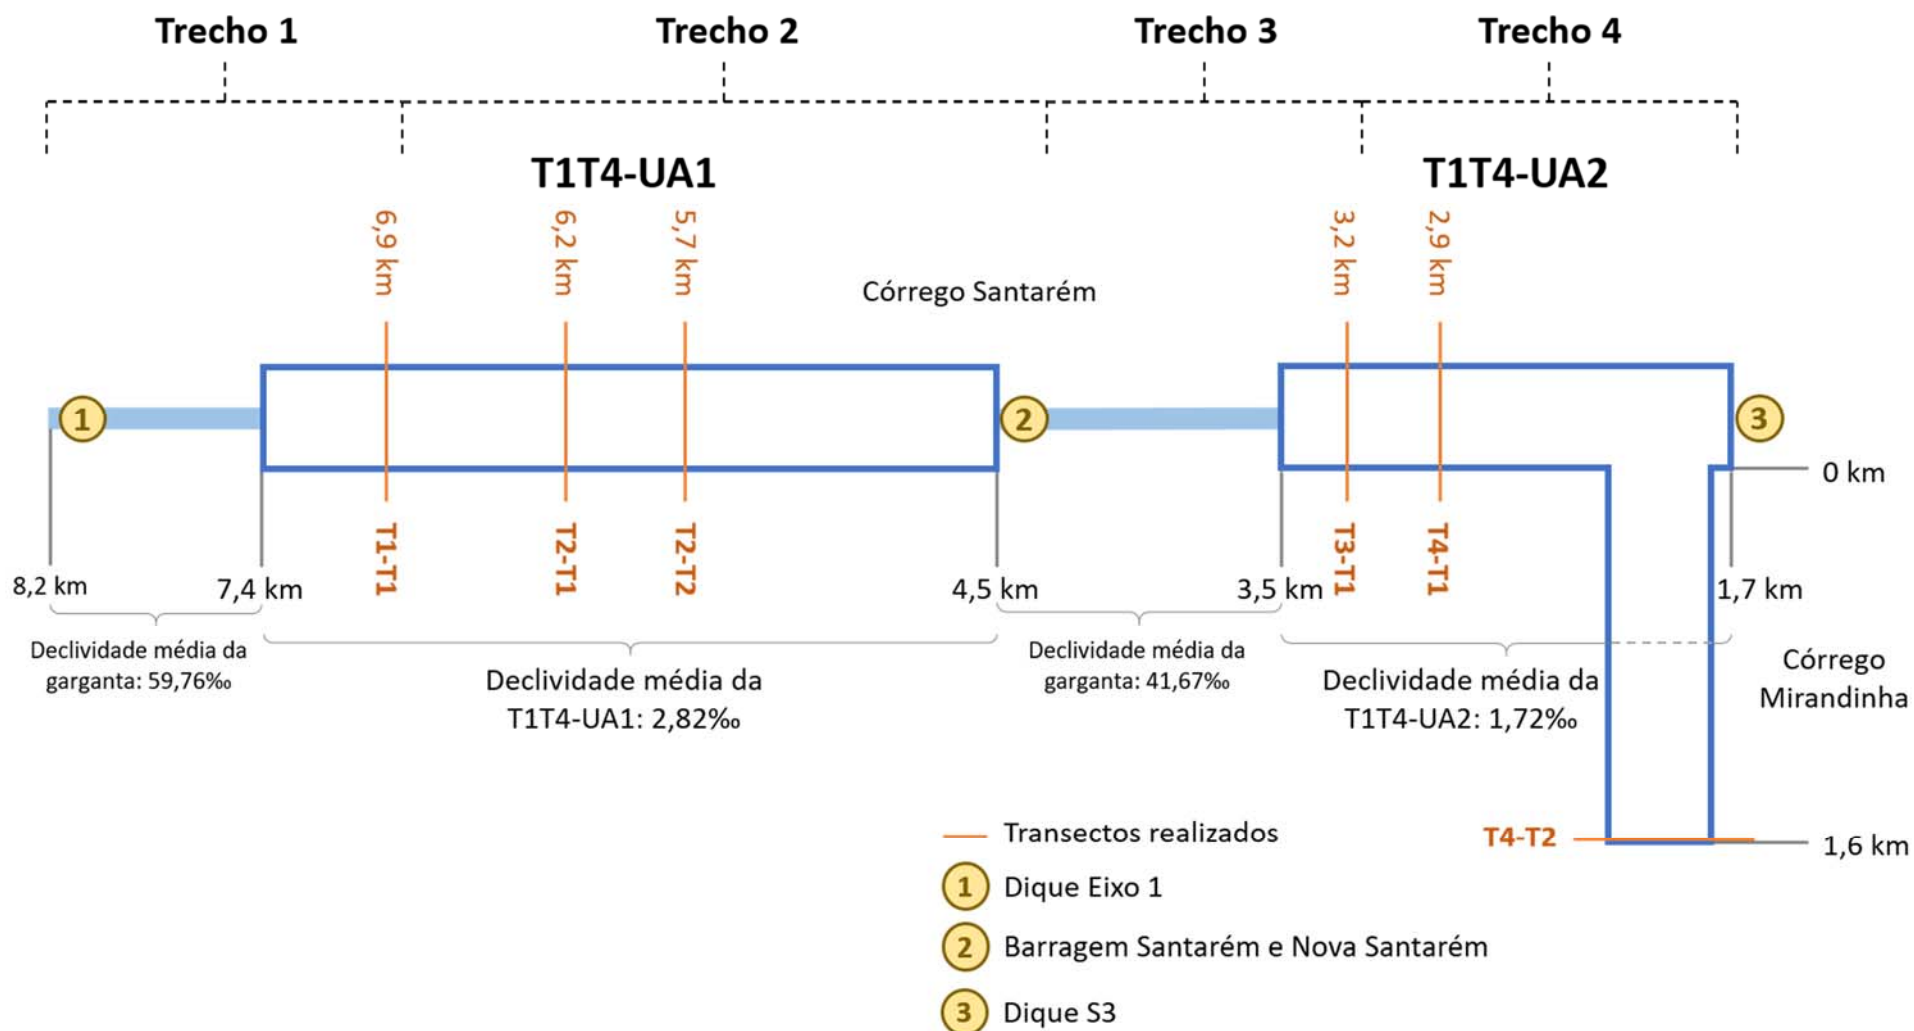
Para melhor ilustrar como foram definidas as unidades de análise acima, a Figura 52 mostra o gráfico da elevação do perfil longitudinal do Córrego Santarém nos Trechos 1 ao 4. Na Figura 52 também constam as principais estruturas de contenção nos trechos, as quais foram importantes na definição da UAs, juntamente com a geomorfologia fluvial e declividade longitudinal do curso d'água.

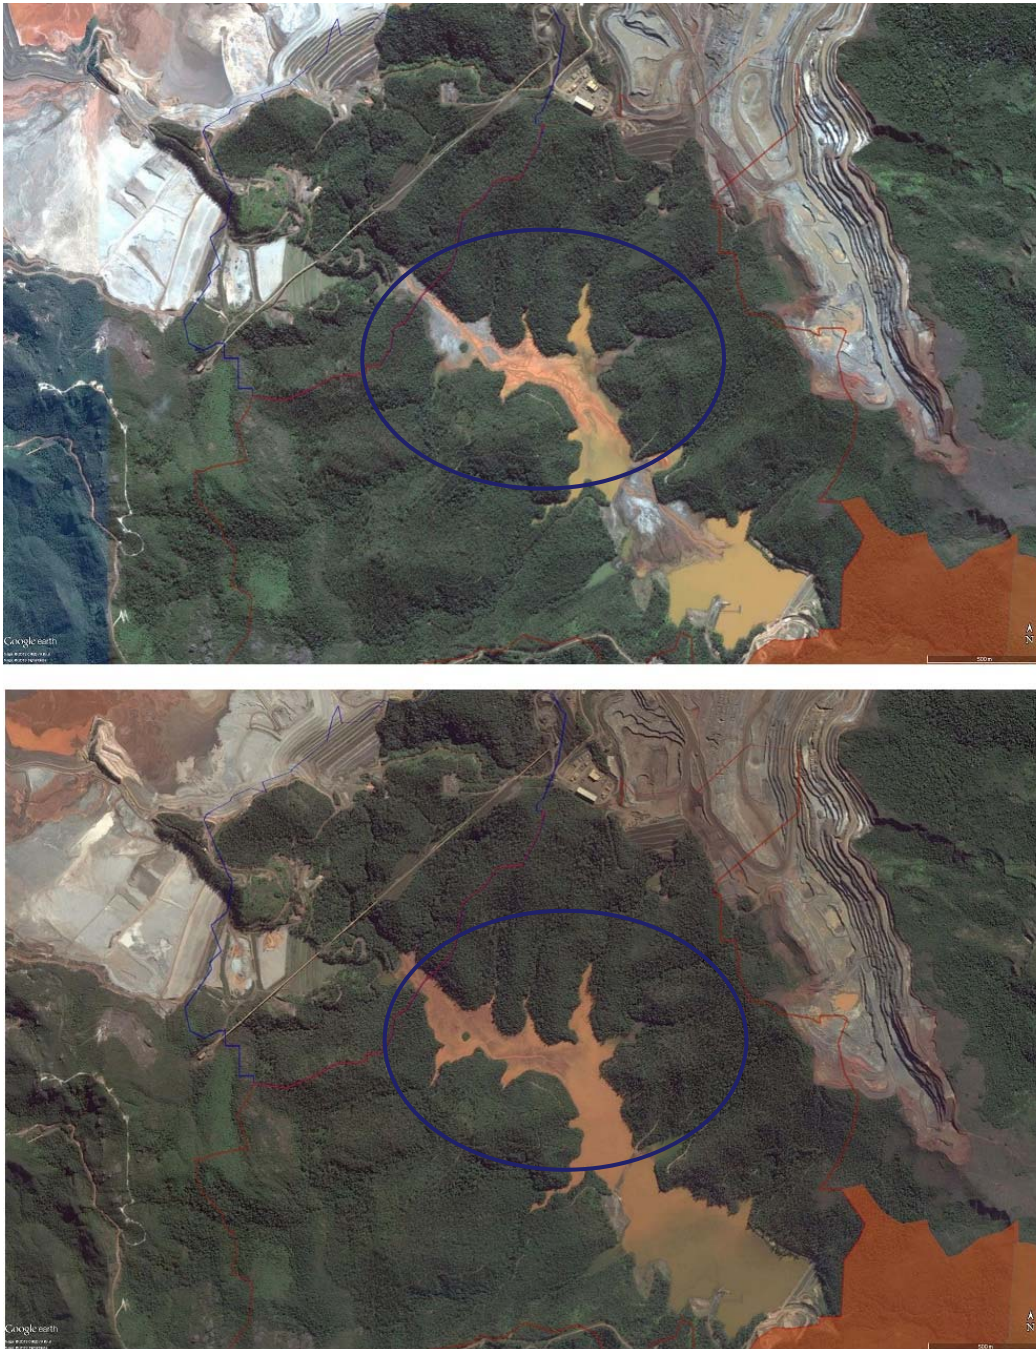
Figura 61 – Evidência da Existência de Rejeito Anteriormente ao Evento do Rompimento entre as Imagens de 10 de agosto de 2014 e 20 de julho de 2015 do Remanso da Barragem de Santarém.

A Figura 61 apresenta evidências da presença de rejeito antes do rompimento da barragem de Fundão em novembro de 2015.

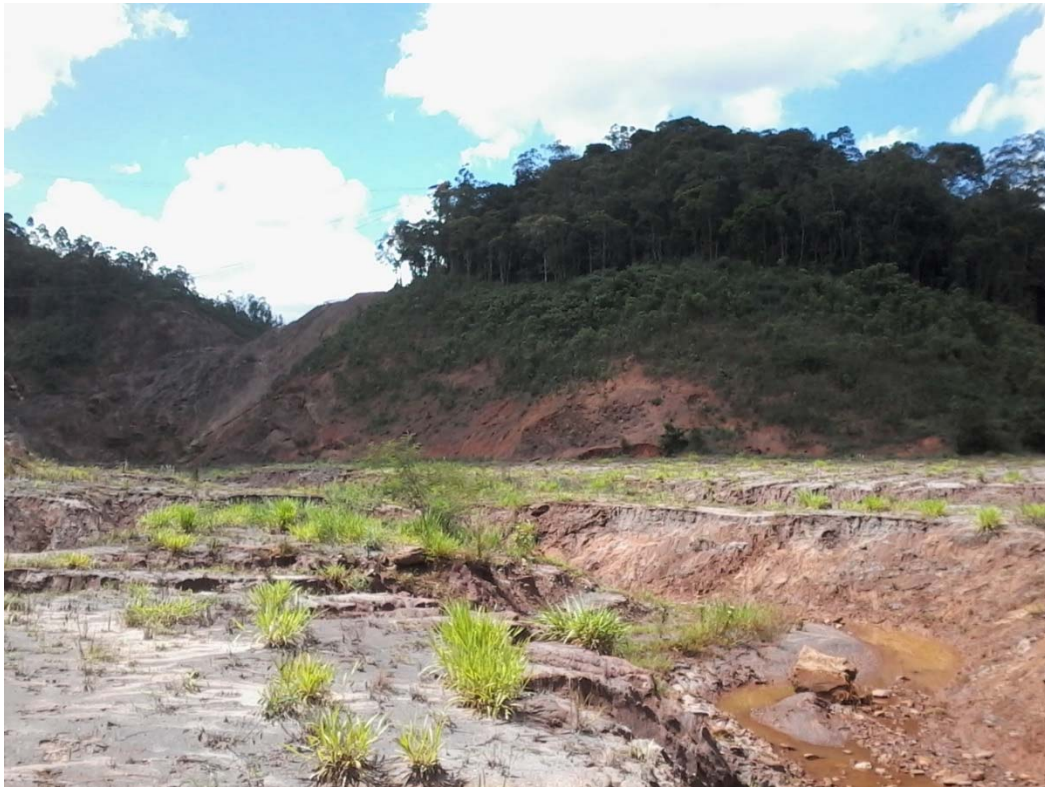
Figura 67 - Evidência de Erosão na Calha do Córrego Santarém

Já os transectos dos Trechos 1 e 2 (T1T1 e T2T1) apresentaram espessuras menores na seção Intracalha comparativamente com a seção Extracalha, uma vez que o fluxo de água do córrego de Santarém pode ter carregado grande parte da espessura de rejeito inicialmente depositado. Em campo, identificou-se marcas de erosão e fissuras no leito do Córrego, que evidenciam o transporte de rejeito supramencionado, conforme apresentado na Figura 67.

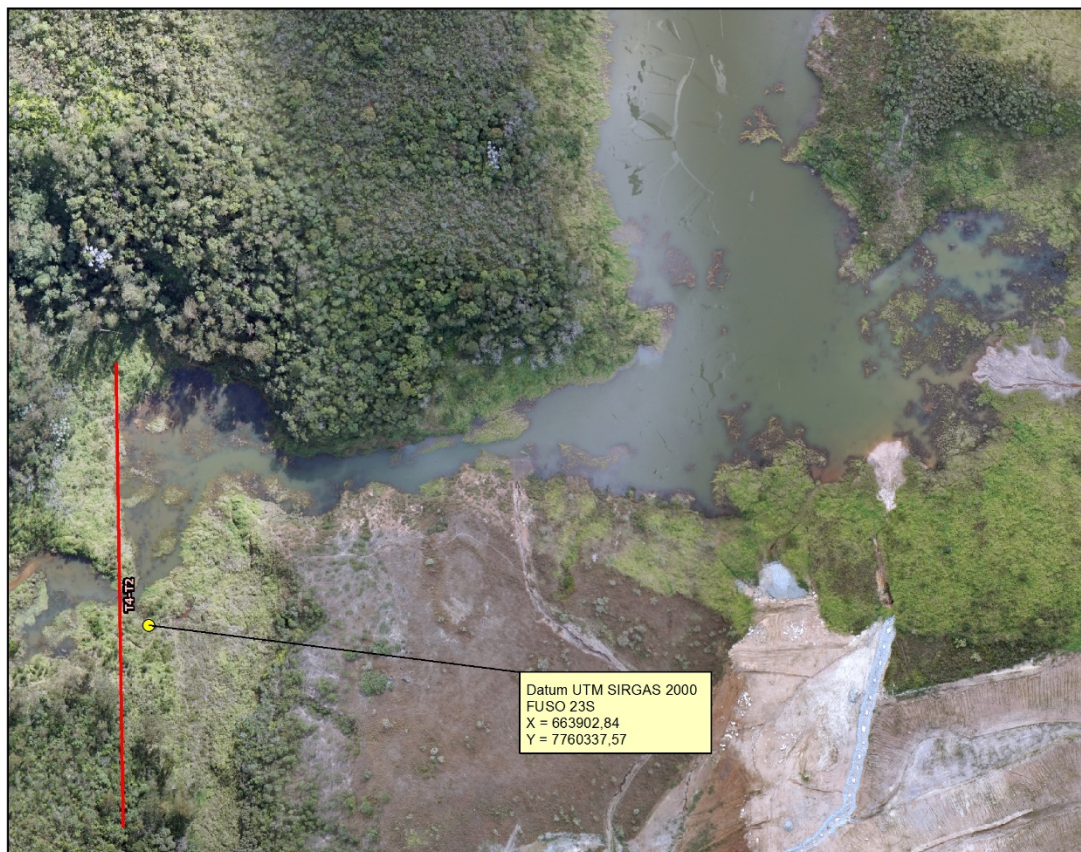
Figura 72 – Detalhe da área do transecto T4-T2 na área do reservatório do Dique S3

reservatório até sua seção, conforme Tabela 36. Além disso, a porção extracalha dessa seção é formada somente por encostas, uma vez que o transecto foi locado em área de vale encaixado, onde a área intracalha é seguida diretamente da encosta.
