ergengenharia
<b>NUMERAÇÃO RENOVA</b>	<b>Nº REV:</b> 01	<b>PÁGINA</b> 81/98	<b>DATA</b> 29/12/2016			
Estudo para identificação de áreas de irrigação ao longo do Rio Doce, Gualaxo, Ribeirão Do Carmo e outros cursos d águas afetados

#### 5.4 Resultados da Visita e Diagnóstico de Campo

**SUMÁRIO EXECUTIVO DO ESTUDO PARA IDENTIFICAÇÃO DE ÁREAS DE IRRIGAÇÃO AO LONGO DO RIO DOCE, GUALAXO, RIBEIRÃO DO CARMO E OUTROS CURSOS D'ÁGUAS AFETADOS**

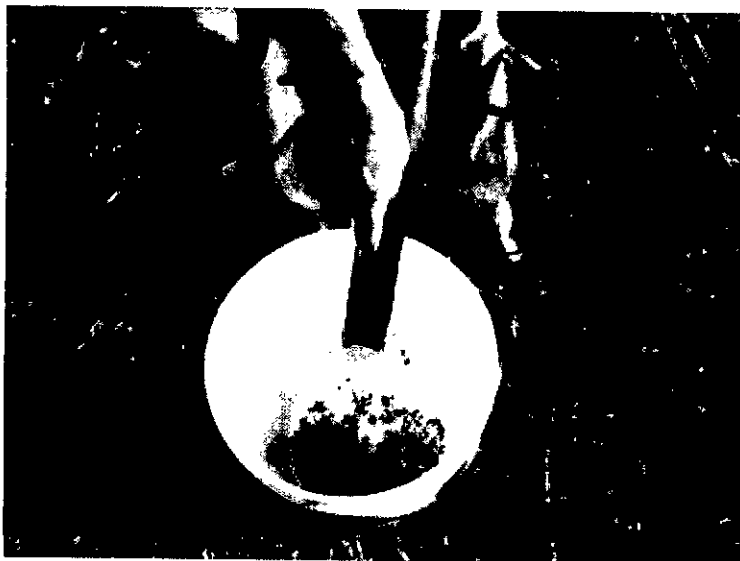
Após a visita de campo, amostras de solo foram coletadas para análise laboratorial. Com isso, objetivou-se a obtenção de insumo técnico para qualificação do impacto. Dessas visitas foram geradas fichas, que por sua vez foram tabuladas em escritório.

Imagem 64: Técnico Agrícola realizando a coleta de solo na propriedade visitada
