TERMO DE ABERTURA DE VOLUME

REF.: Cumprimento da Deliberação nº 46, de 31 de Janeiro de 2017 – Itens 2.1 e 2.1

2.1 Apresentação do escopo de todas as ações empreendidas para construir e operar estruturas emergenciais de contenção de sedimentos e/ou sistemas de tratamento in situ da área contida entre a Barragem de Fundão e a UHE Risoleta Neves;

Estruturas de Contenção

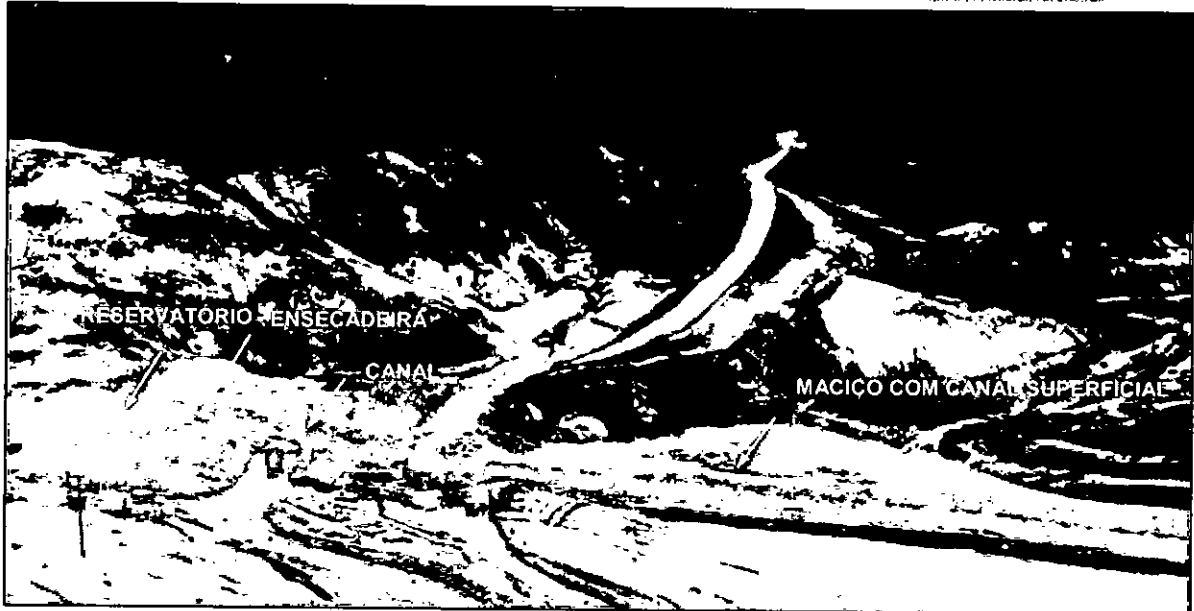
Figura 02 - Vista geral da ensecadeira, reservatório e de um trecho do canal do futuro Dique Eixo 1.

Nova alteração da crista do dique: devido à elevada pluviosidade registrada desde o final de setembro de 2016 na região, e com a previsão de permanência desse fato durante quase todo o mês de outubro e novembro, a obra de execução do dique Eixo 1 foi paralisada no final de outubro. O maciço já executado (crista na El. 793,00 m e inferior à crista da ensecadeira implantada para realizar o desvio do curso de água durante a obra – El. 812,00 m) foi protegido para a passagem do período chuvoso, sendo construído um canal, revestido em pedra argamassada para ligar o trecho de montante da ensecadeira ao vale de jusante do maciço. Essa configuração corresponde à atual situação da estrutura, conforme indicado na Figura 02 e no arranjo geral mostrado na Figura 03.

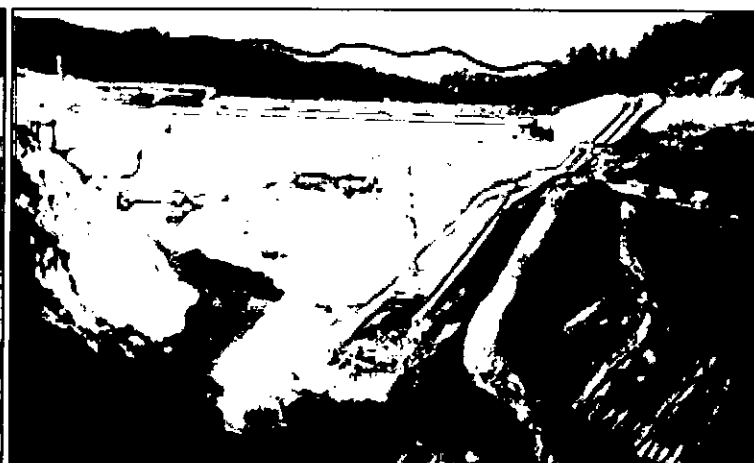
Foto 06c – Talude de jusante e vertedouro de emergênica.

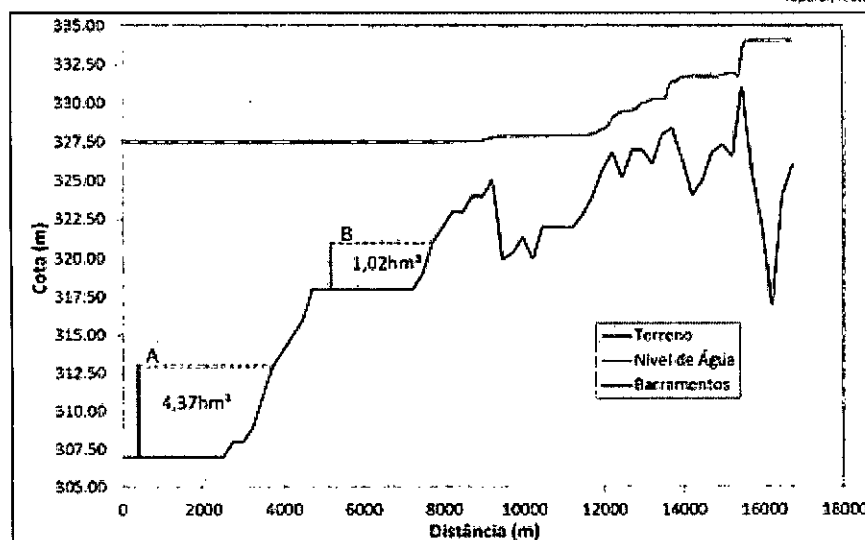
Figura 16 – Volumes de retenção dos barramentos A e B

Devido a aspectos construtivos e atual nível do reservatório da UHE, aproximadamente na cota 312,00 m, optou-se por manter o coroamento da barreira A na cota 313,0m. Na figura 16 é possível identificar o posicionamento dos barramentos e a sua contribuição na formação dos recintos de depósito de material, considerando a condição inicial pós-evento.
