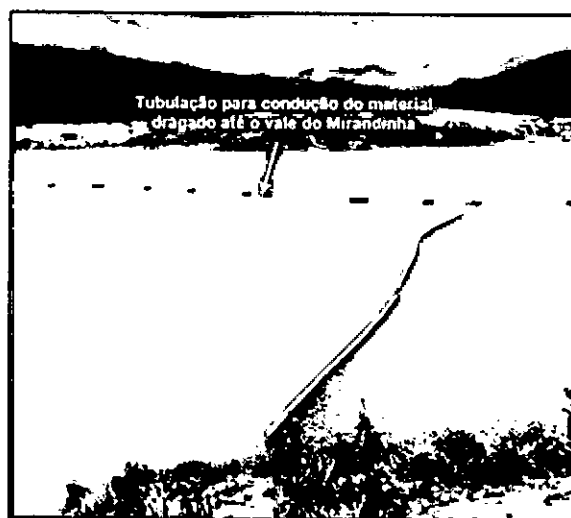
**Foto 4.27** – Efeito da implantação da cortina de turbidez no braço do córrego Mirandinha.

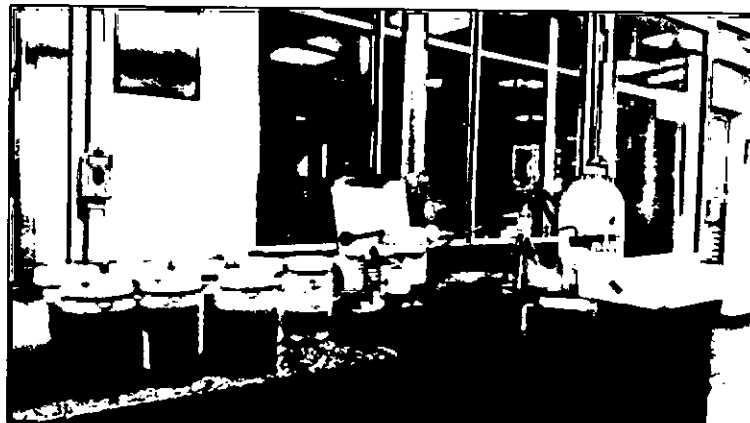
Foto 4.34 – Equipamentos utilizados na análise da concentração de sólidos em suspensão das amostras.

- Posteriormente, as amostras são conduzidas ao laboratório de análises químicas para determinação da concentração de sólidos em suspensão. Para tanto é empregada uma bomba da marca Fisatom modelo 825 T, 230 volts/60Hz/300W, papel milipore AP40 com 4,7 mm de diâmetro e um conjunto de filtração (1 kitazato, 1 filtro com resina porosa e um funil). A Foto 4.34 ilustra os referidos equipamentos.

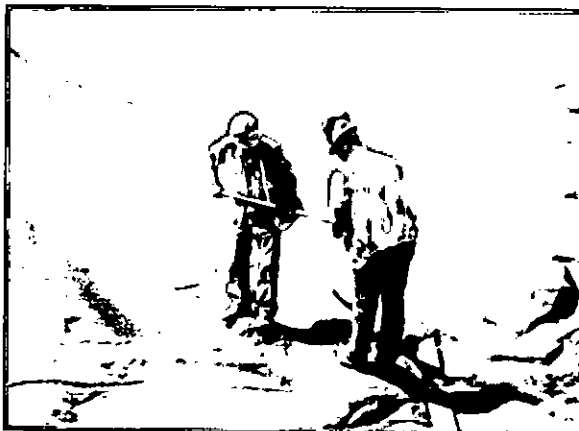
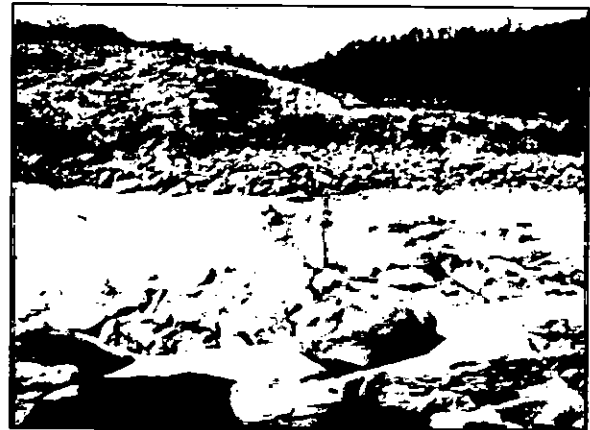
Foto 4.35 e 4.36 – Procedimento de coleta das amostras.

As coletas para análise granulométrica do material de fundo foram feitas de maneira simplificada, ou seja, o material foi colhido próximo às margens, sendo armazenadas em sacos plásticos e conduzidas ao laboratório para análise. Para tanto foram empregados um agitador de peneiras eletromecânico modelo Ro-tap, para peneiramento até 37  $\mu\text{m}$ , e um analisador de tamanho de partículas por difração a laser modelo Mastersizer microplus MAF5001, para análises abaixo de 37  $\mu\text{m}$ . As Fotos 4.35 a 4.38 ilustram o procedimento de coleta e os equipamentos utilizados em laboratório.

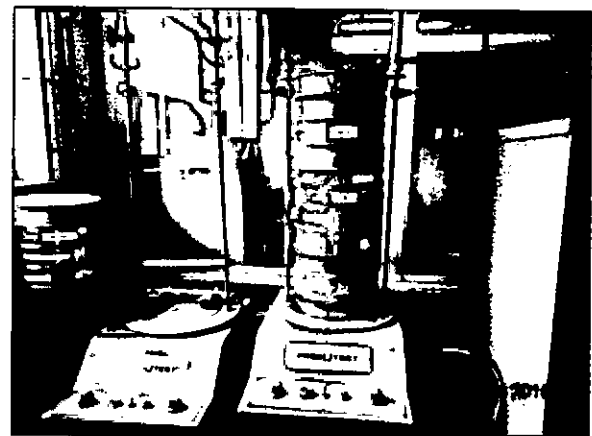
Foto 4.37 e 4.38 - Equipamentos utilizados na análise laboratorial.

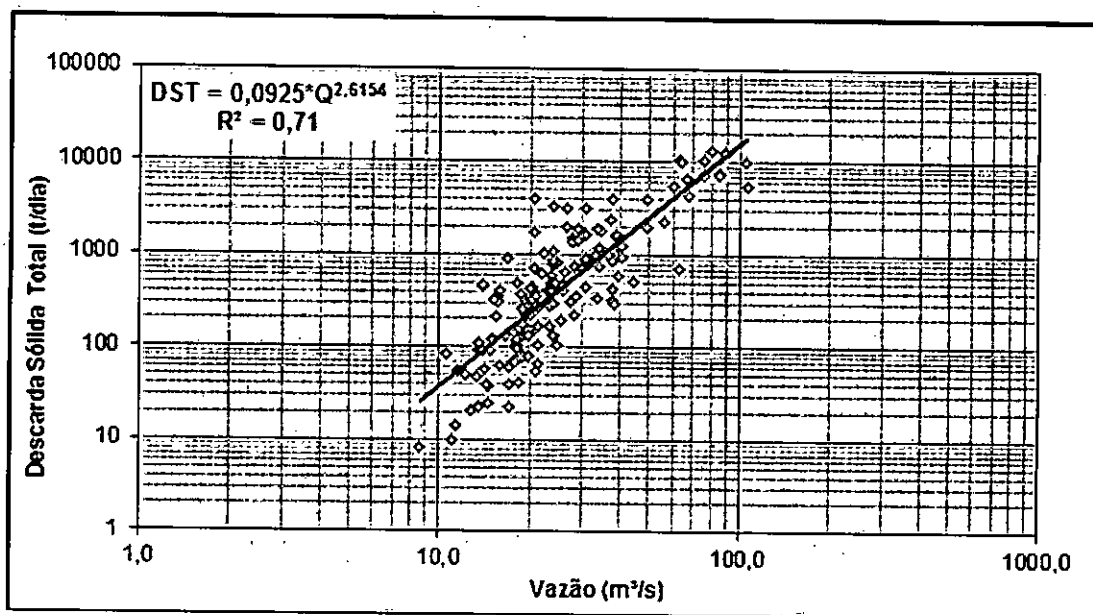
Figura 5.5 - Curva-chave de sedimentos totais e do rio do Carmo em Acaiaca Jusante (56335001).
