5.4.3 Estimativa da Produção de Sedimentos de Bacias em Condições Naturais

6.0 ANÁLISE DA EFICIÊNCIA DE CONTENÇÃO DAS ESTRUTURAS

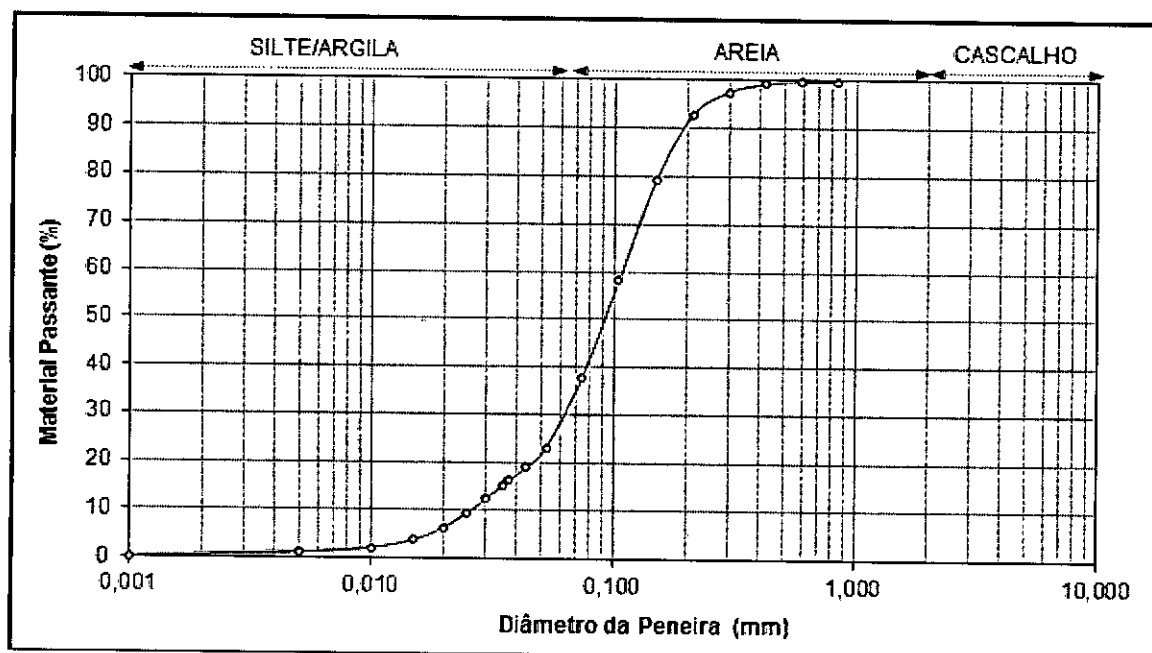
Figura 6.1 - Curva granulométrica dos rejeitos contidos no vale do Fundão, amostrados em 24/12/2015.

bastante fina (cerca de 2% areia grossa e média, 60% de areia fina e muito fina e 38% de silte/argila). Esses dados são apresentados apenas como título de informação, dada a possível variabilidade espacial da disposição do material ainda depositado ao longo do vale.
