FUNDAÇÃO  
**renova**

**PLANO DE TRABALHO**

**MANEJO DE REJEITO PARA A REGIÃO DE BENTO RODRIGUES**

Revisão 01/2017

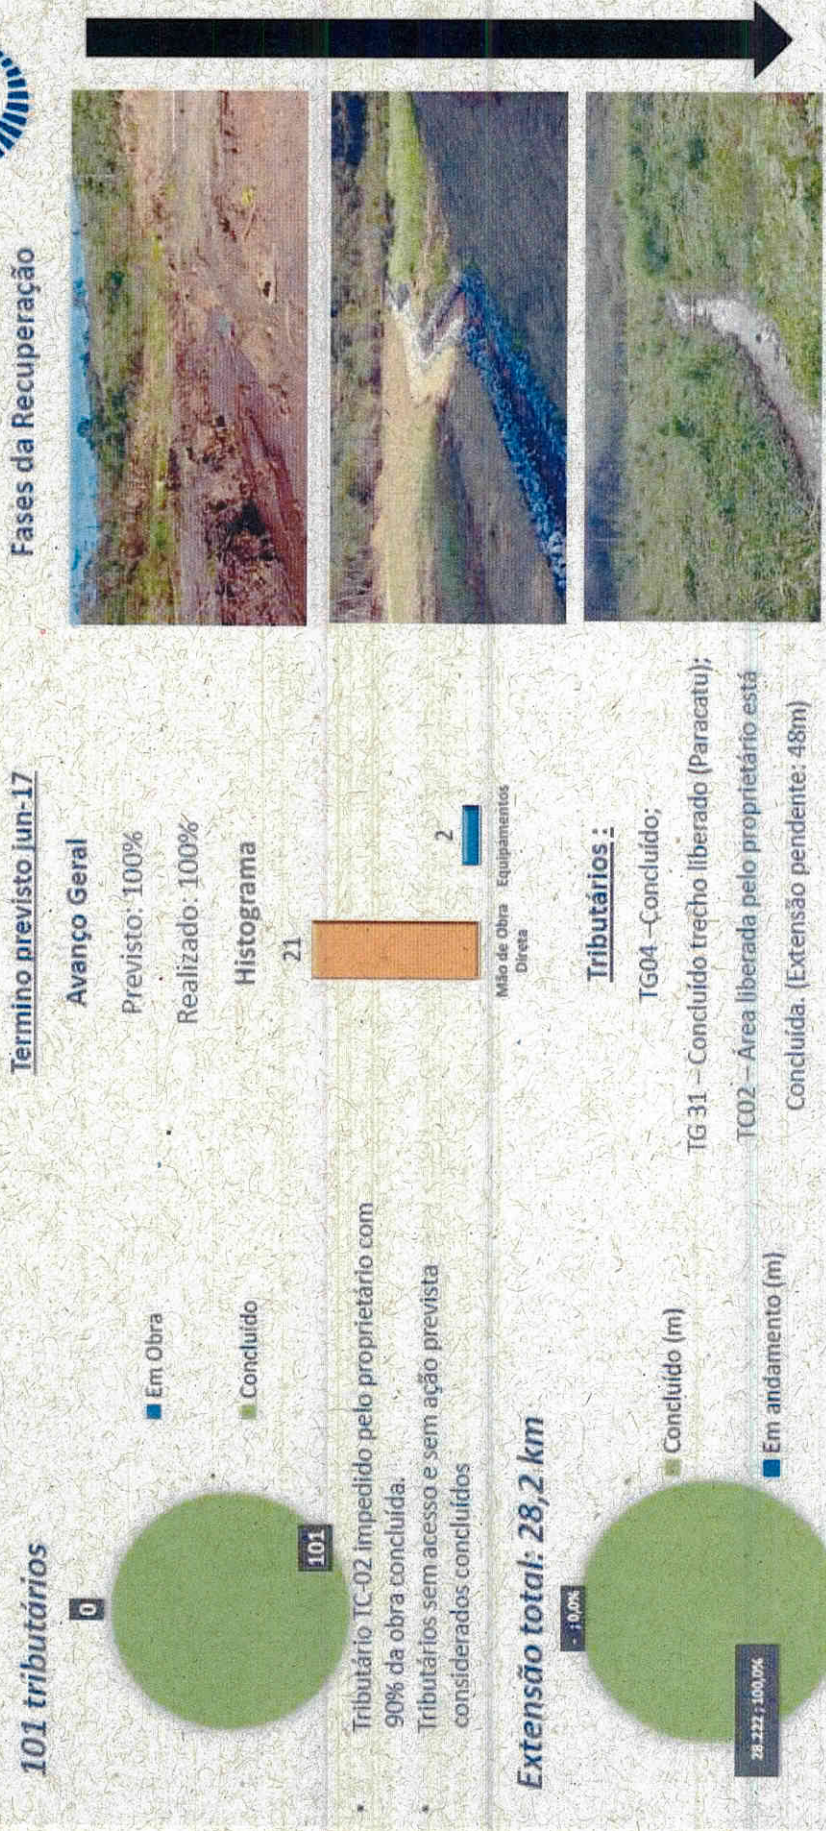
Figura 3 – Status Atual da Recuperação de Tributários – Julho/2017.

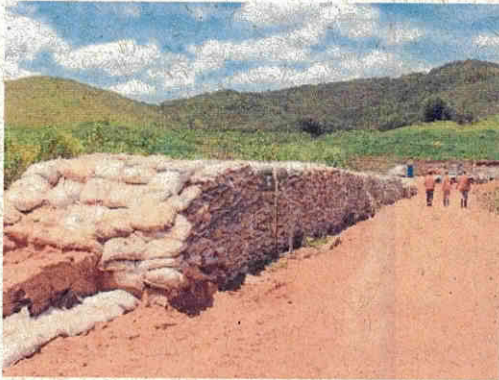
**Figura 7- Vista da técnica riprap ainda exposta**

Para a proteção do citado muro, foi realizado seu envelopamento, segundo projeto executivo. A estrutura foi dividida em três segmentos; segundo características e critérios definidos pela equipe de resgate arqueológico. A técnica empregada denomina-se rip-rap (**Figura 7 e Figura 8**), constituindo basicamente de sacos de ráfia preenchidos com solo cimento, contendo uma mistura respeitando um traço de 1:10. Esta técnica visa proteger a parte do muro submerso, evitando que tal estrutura desabe ou se desloque. Devido às condições locais observadas no campo, durante o desenvolvimento dos estudos do Dique S4, a solução proposta e adotada foi considerada a melhor forma de proteção do Muro e do Curral de Pedras. Esta técnica tem um caráter experimental e por isso segue acompanhada, permanentemente, por empresa com corpo técnico especializado.

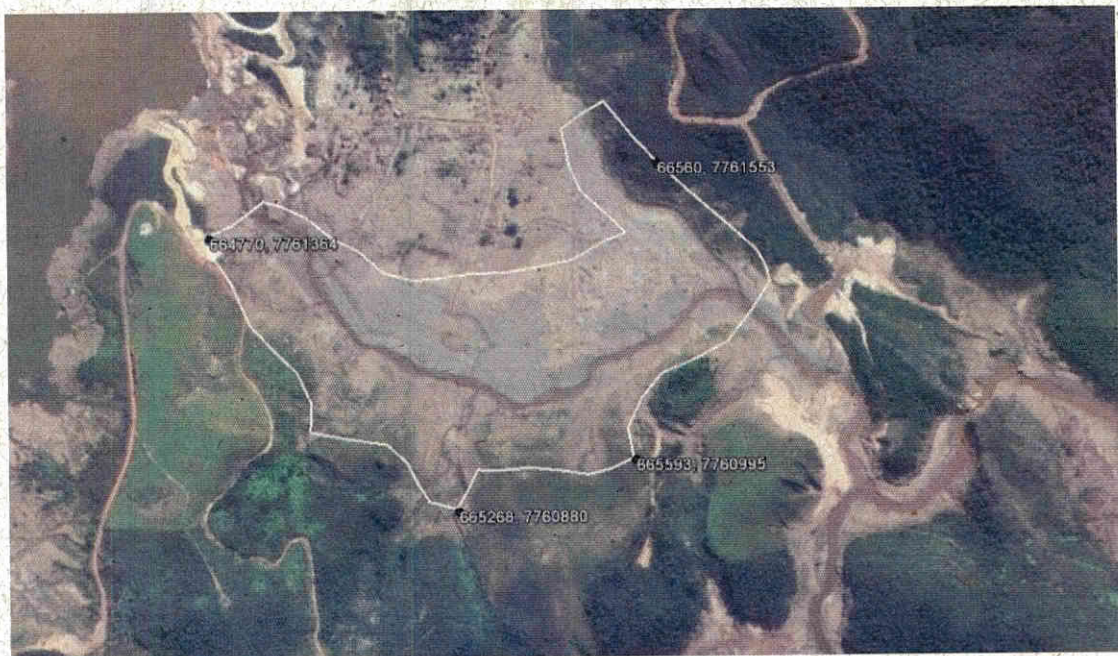
Figura 11 - Área de remoção de rejeito (distrito de Bento Rodrigues)

No que tange à área de remoção de rejeito, o relatório técnico apresenta tanto em seu *Item 3.1.2 – Técnicas Operacionais e Locacionais* como em seu *Item 4.1 – Localização* o polígono definido para onde ocorreria a limpeza região. Trata-se de uma área de 36,9 hectares, sendo a imagem replicada a seguir:

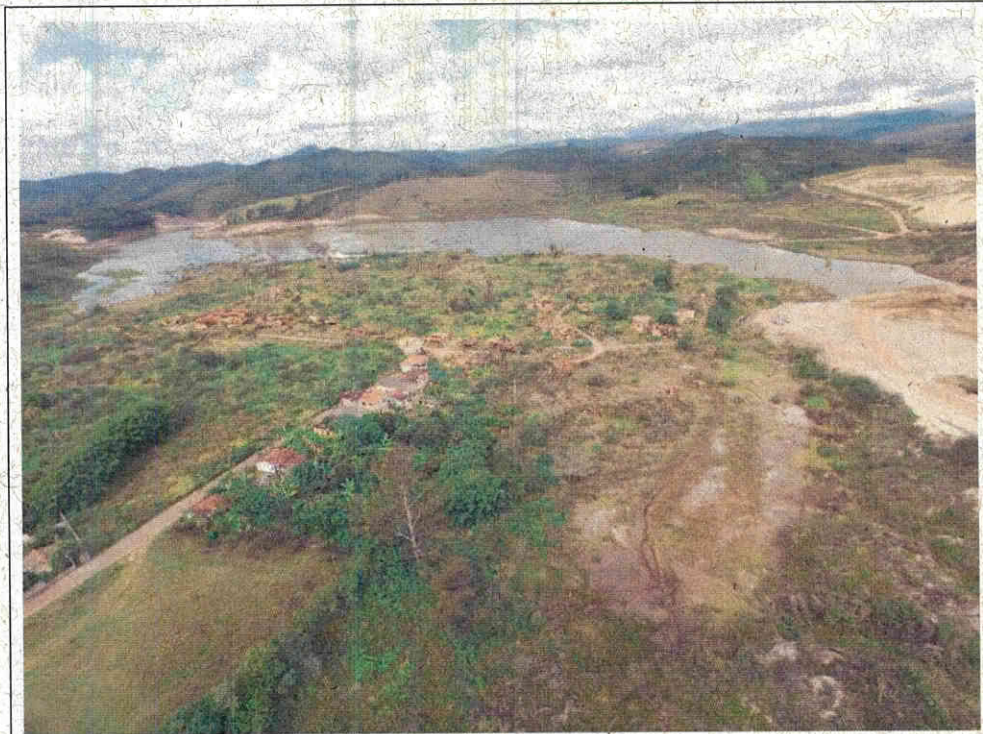
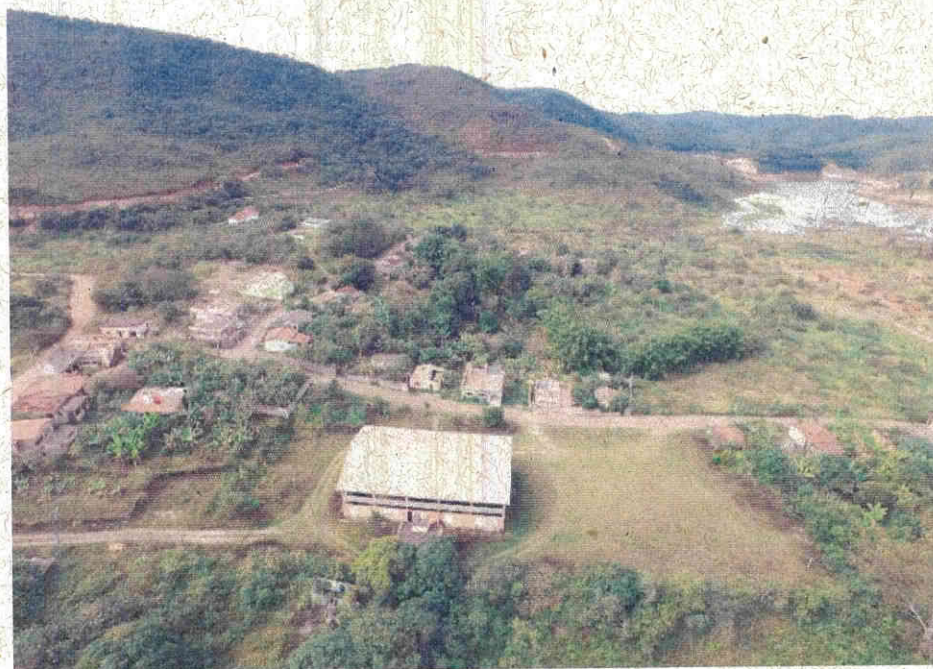
**Figura 12 - Imageamento Aéreo de Bento Rodrigues.**
