Este anexo apresenta uma estimativa das áreas afetadas pelo rompimento da Barragem de Fundão localizadas até o reservatório da barragem da UHE Risoleta Neves que não são passíveis ou que apresentaram alguma restrição para a revegetação.

Essa estimativa consiste em um refinamento do planejamento inicial para a revegetação emergencial, e foi feita com base em imagens digitais mais atuais e informações levantadas em visitas a campo.

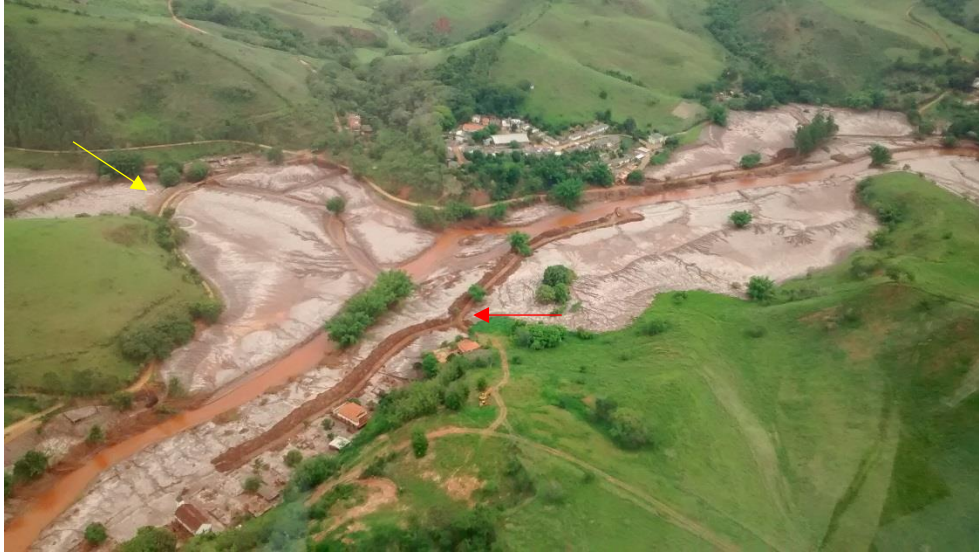
Com o refinamento do mapeamento das áreas a serem revegetadas, foi possível mapear e quantificar as estradas e vias rurais que cruzavam as áreas antes consideradas para a implementação da revegetação, considerando que algumas destas vias estavam cobertas por rejeito e a grande maioria não haviam sido mapeadas e excluídas dos polígonos para revegetação (**Figura 1**). O total de áreas de acessos é de cerca de 22,27 hectares.

Figura 1. Em detalhe, a seta vermelha indica processo de abertura de acesso coberto por rejeito e mais ao fundo, seta amarela, acesso já limpo dentro de área contemplada para revegetação.

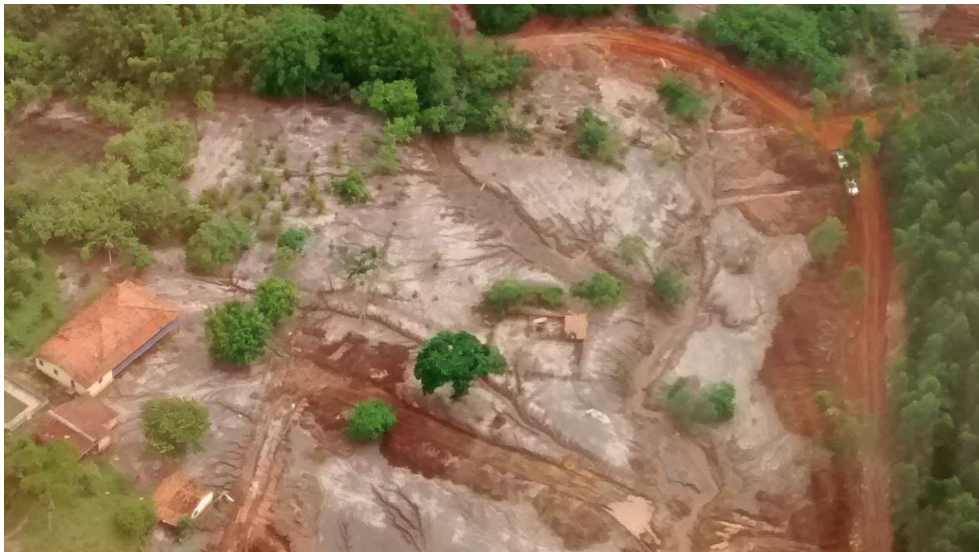
Consiste nas áreas ocupadas por pequenas comunidades ou pequenas aglomerações rurais, edificações rurais, currais, entre outras (**Figura 2**). Áreas com alguma ocupação humana contabilizam cerca de 66,62 hectares.

Figura 2 – Edificações rurais em meio à área afetada.

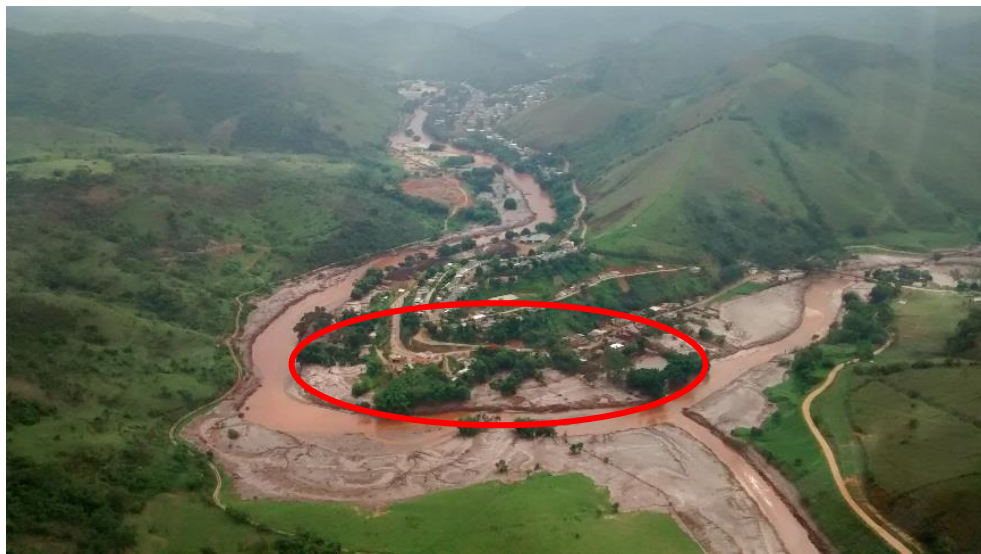
Estas áreas, que totalizam 6,52 hectares, se localizam às margens do rio Doce, no centro urbano de Barra Longa, e consistiam em áreas destinadas à arborização urbana, e à reconstituição de hortas, terreiros e pomares de moradores locais que foram afetadas pelo evento. Nestas áreas decidiu-se pela recuperação conforme uso anterior.

Figura 3. Área urbana no município de Barra Longa onde serão reimplantados pomares, terreiros, hortas e arborização urbana, conforme uso pretérito da área.

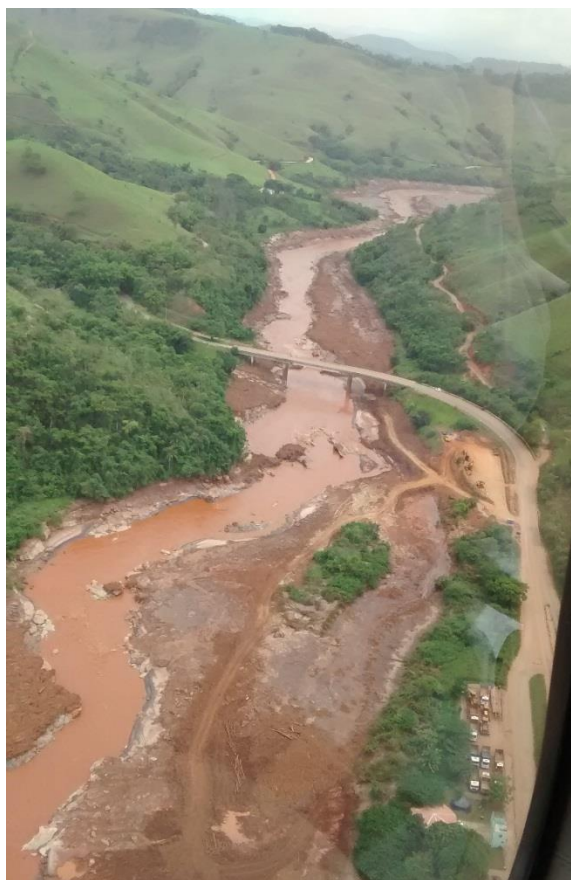
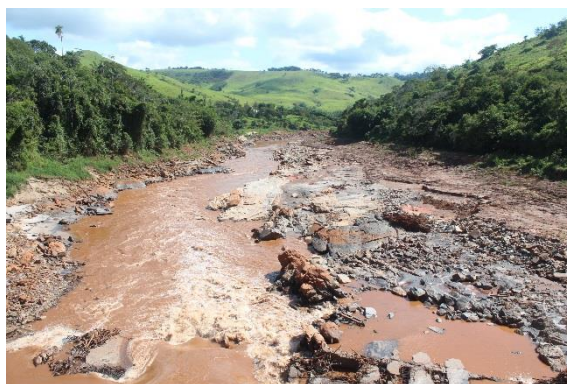
No que tange à revegetação inicial emergencial, o mapeamento prévio quantificava parte da área de inundação da barragem de Candonga. Após o início dos trabalhos e a partir o mapeamento detalhado, observou-se que esta área deveria ser desconsiderada, devido à inviabilidade do processo de recuperação, que sofreria com o avanço das águas no período de cheia do reservatório, além de possuir rochas e substrato arenoso ou impróprio para a sementeira.

Figuras 4 e 5. Trechos da área de inundação da barragem de Candoga evidenciando áreas rochosas e arenosas.

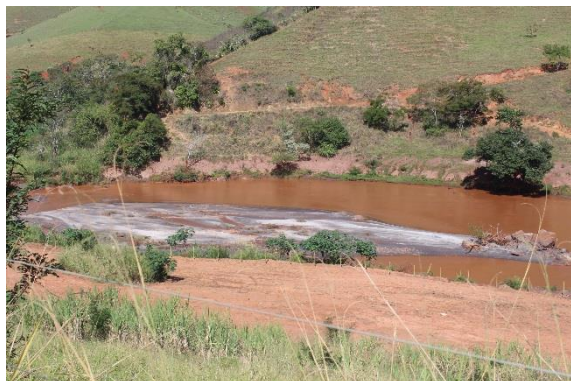
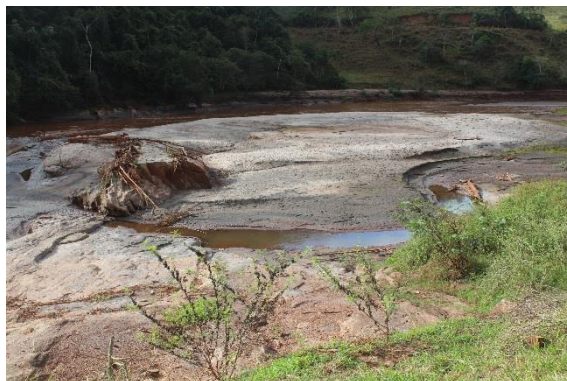
De forma similar, em diversas áreas de alagamento dos rios Gualaxo do Norte, do Carmo e Doce, principalmente nos trechos finais do rio Carmo e no rio Doce, são observados trechos com bancadas de areia ou substrato inconsolidado e alagáveis, os quais também são impróprios para a sementeira, seja pelas condições edáficas

negativas, seja por serem alagáveis no período de chuva. Assim, contabilizou-se cerca de 182,70 ha pertencentes à esta classe.

Figuras 6 e 7. Exemplos de bancos de areia/áreas alagáveis ao longo dos rios Gualaxo do Norte, Carmo e Doce.

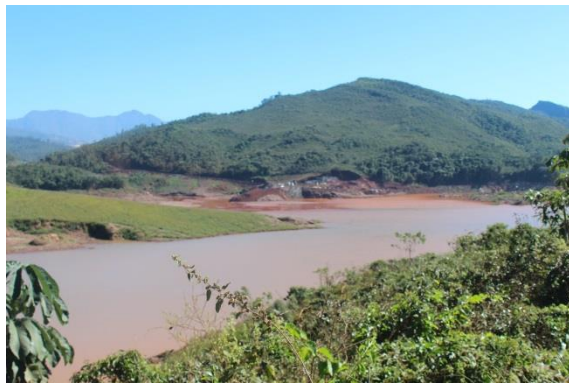
Algumas das áreas atingidas pelo rompimento da barragem do Fundão, tratam-se de áreas de infraestrutura da mineração tais como a área compreendida entre o maciço da barragem de Fundão e o início da barragem de Santarém, as áreas dos diques S1, S2 e S3 e as respectivas áreas de inundação, além de uma área de empréstimo próxima à Paracatu de Baixo (**Figuras 8 e 9**). As áreas de infraestrutura da mineração totalizaram 178,27 hectares.

Figura 8. Trecho da área de inundação do dique S3.

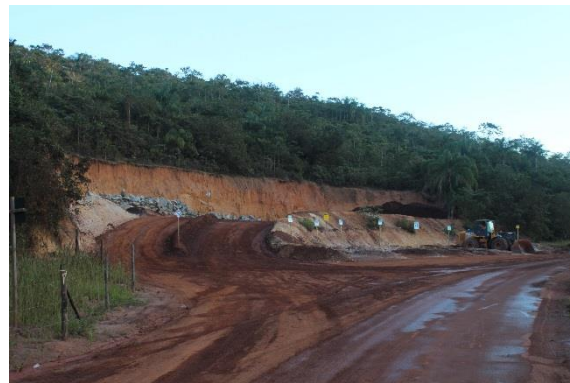
Figura 9. Área de empréstimo próxima à Paracatu de Baixo.

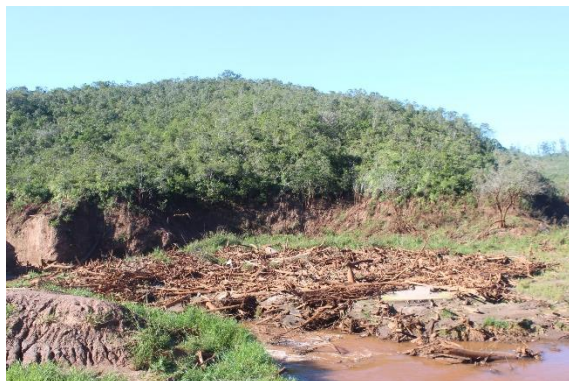
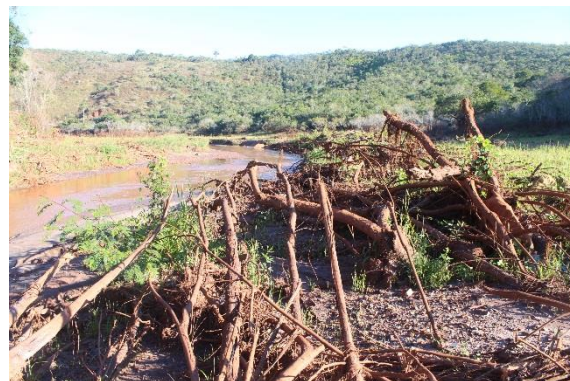
Em alguns trechos houve acúmulo de material lenhoso carreado pela passagem de rejeitos da mineração, impossibilitando a revegetação no local (**Figuras 10 e 11**). O total mapeado de áreas com material lenhoso residual é de 0,47 hectares.

Figura 10. Material lenhoso residual.

Figura 11. Material lenhoso residual.

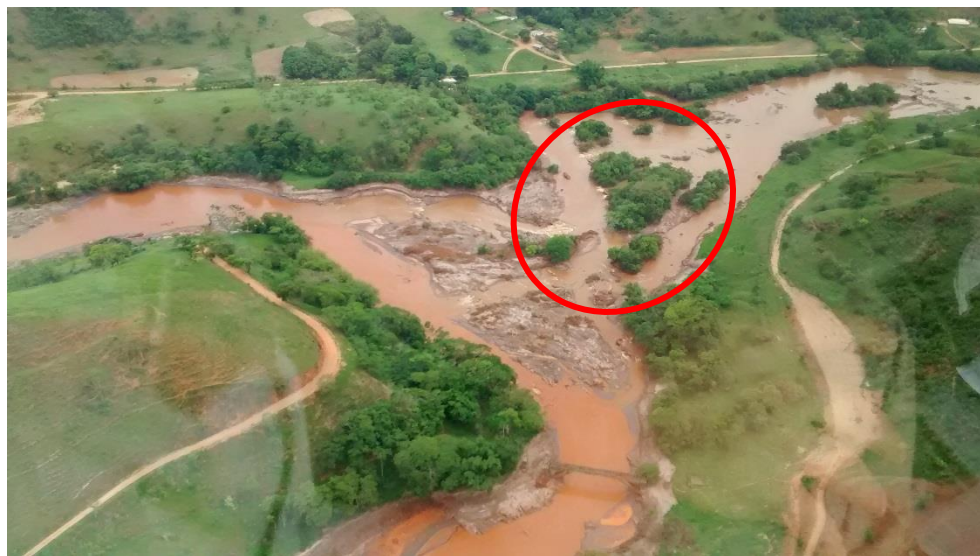
Apesar da passagem de rejeitos ter causado a supressão da vegetação nativa, principalmente em trechos a montante, em diversos locais, os indivíduos arbóreos não foram removidos mantendo os estratos superiores da mata e fornecendo sombra, folhas, detritos vegetais e chuva de sementes para a formação de serapilheira e uma recolonização da área (**Figura 12**). O total de áreas de mata onde não houve remoção dos indivíduos arbóreos é de 126,94 hectares.

Figura 12. Exemplo de mata onde não houve supressão de indivíduos arbóreos no encontro dos rios do Carmo com o Piranga, formando o rio Doce.

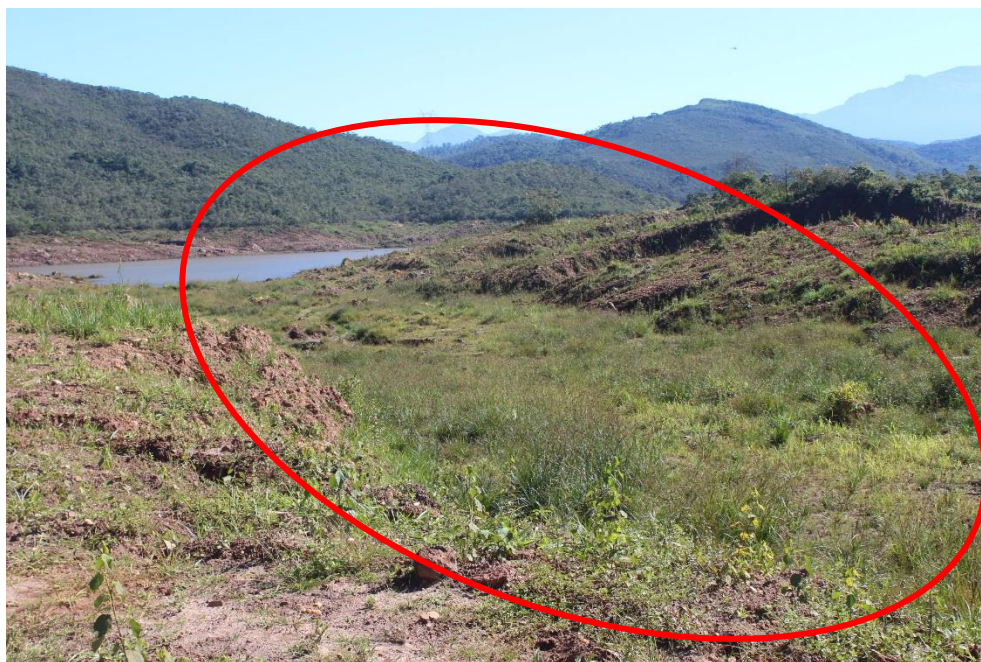
Em diversas áreas a vegetação herbácea ou arbustiva do entorno afetado se alastrou e colonizou o terreno adjacente sendo responsável pela regeneração natural de trechos das áreas afetadas com a vegetação predecessora (**Figura 13**). O total destes trechos de regeneração natural representou 16,94 hectares.

Figura 13. Exemplo de área com regeneração natural da vegetação predecessora na estrada de acesso à Bento Rodrigues, próxima ao espelho de água do Dique S3.

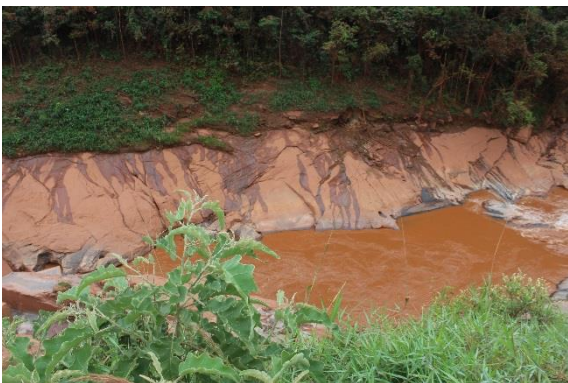
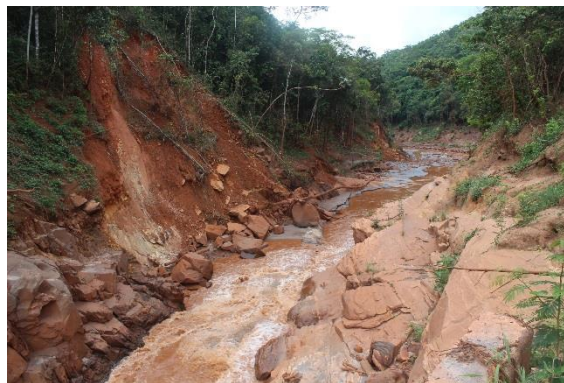
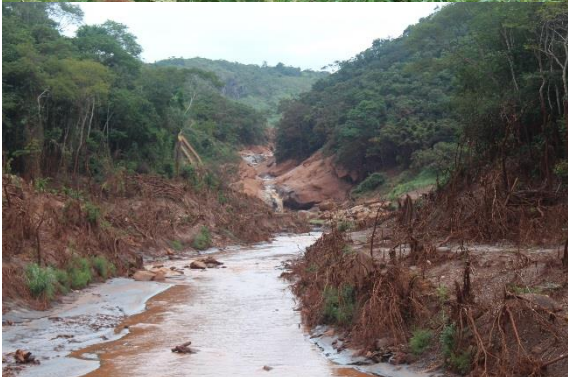
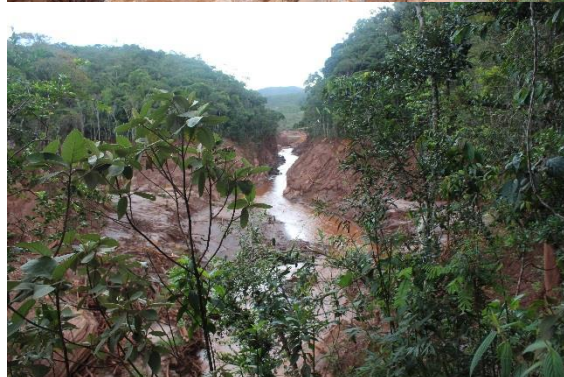
As áreas predominantemente rochosas e íngremes ocupam cerca de 59,73 hectares. Nesses trechos, as margens dos cursos d'água apresentam substrato rochoso e trechos com aprofundamento mais acentuado do talvegue, configurando margens estreitas e vertentes com declividades mais acentuadas.

Por se tratarem normalmente de trechos declivosos de difícil acesso, o entorno da maioria das áreas declivosas é recoberto por florestas. Acredita-se que a resiliência dos trechos declivosos onde o substrato não seja rochoso torne possível a recolonização por processos naturais de regeneração, por exemplo, a partir do aporte de propágulos provenientes de áreas florestais adjacentes.

Figuras 14 a 17. Detalhes de trechos com margem declivosas e substrato rochoso.

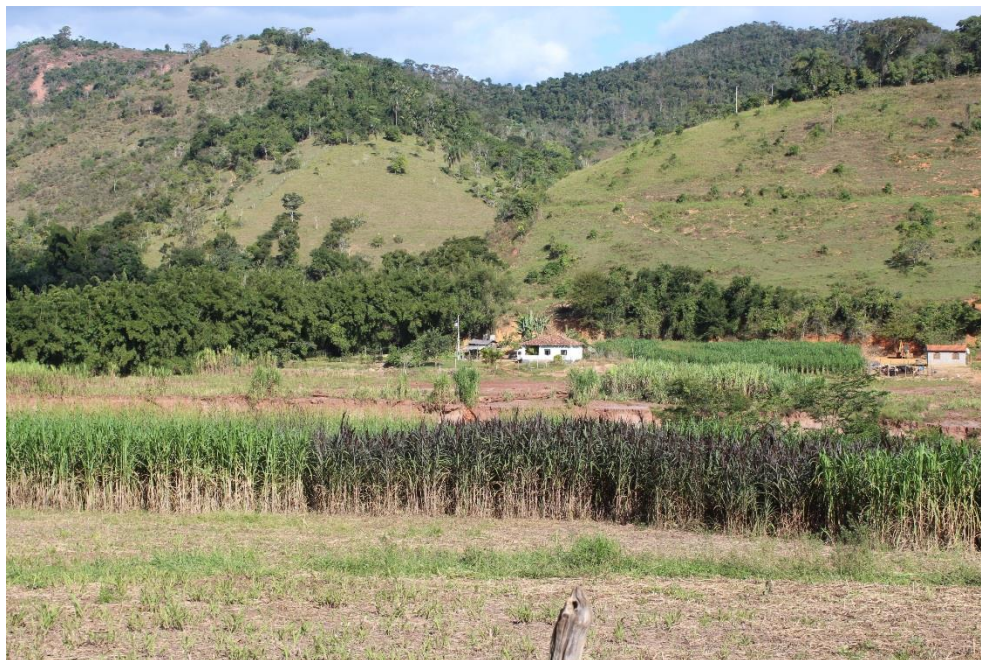
Em diversas propriedades rurais houve o plantio de culturas para a recuperação das atividades agrícolas preexistentes, tais como cana e milho (**Figura 18**). A soma das áreas enquadradas nesta situação é de 24,78 hectares.

Figura 18. Exemplo de área onde houve o plantio de cana para a recuperação das atividades agrícola nas proximidades de uma propriedade rural.
