GGMA - 312/2016

Assunto: Comunicação para intervenção emergencial referente à remoção de parte dos sedimentos localizada no Distrito de Bento Rodrigues e deposição em local adequado.

REMOÇÃO DE REJEITO DA REGIÃO DE BENTO RODRIGUES

TRANSPORTE E DISPOSIÇÃO

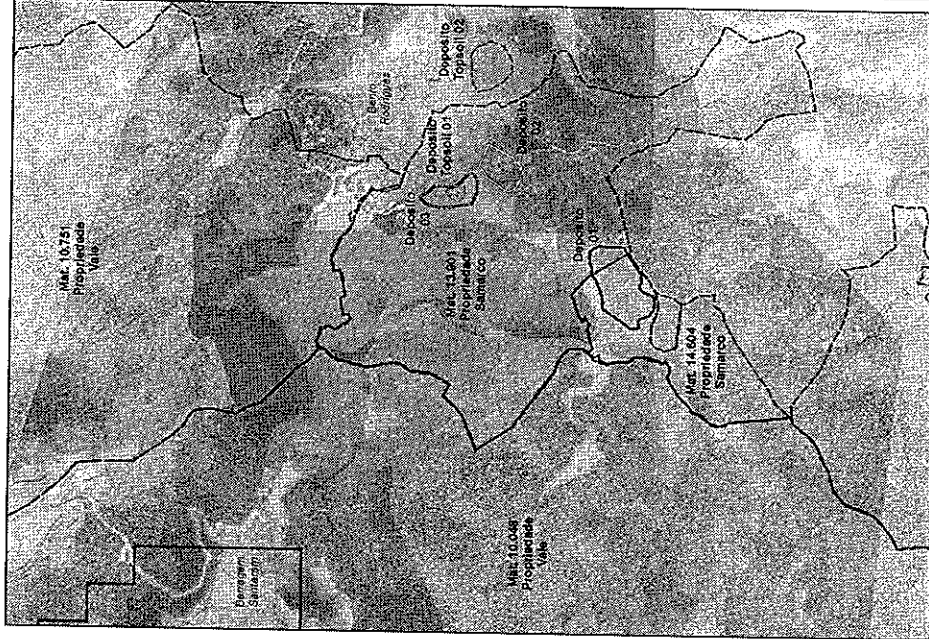
ANEXO I

Uso do Solo	Depósito 01	Em APP	Foz APP	Altura (m)
Área em Reabilitação	0,9009	0,4795	1,3804	
Pomar Abandonado	0	0,1404	0,1404	
Pastagem	0,6519	2,3642	3,0162	
Pasto Sujo	1,4186	2,9978	4,4164	
Uso Antropico	0,0446	0,0025	0,0471	
Total (ha)	3,0160	5,9841	9,0005

Uso do Solo
 Depósito 01
 Bento Rodrigues

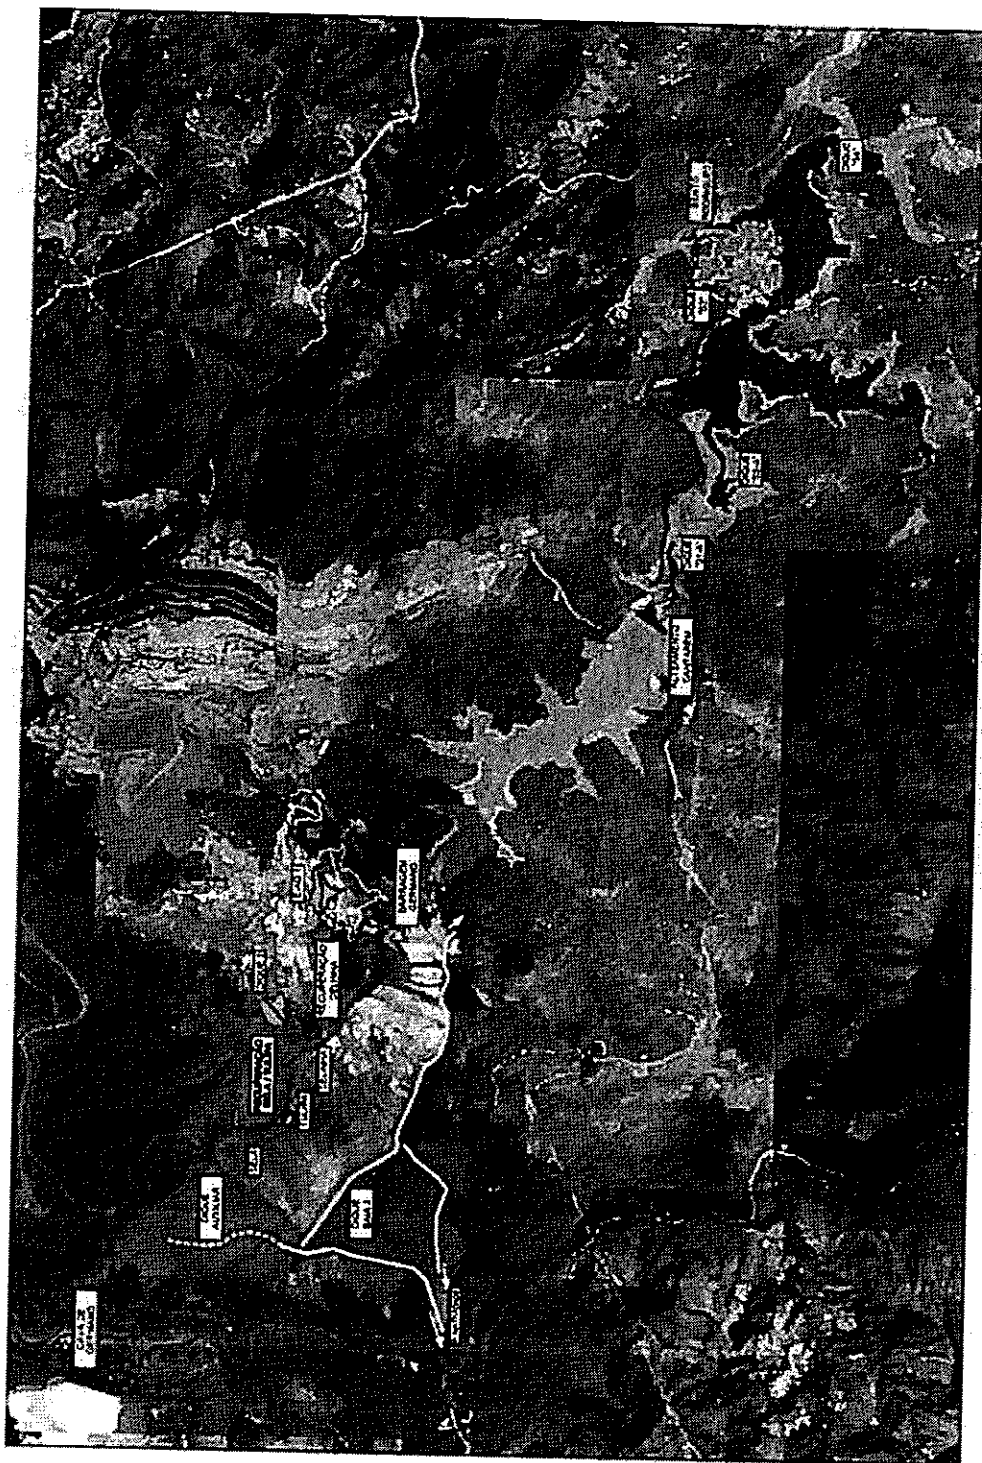
Figura 1 – Localização espacial das estruturas de contenção de sedimentos.

Na Figura 1 indica-se a localização das ações que estão sendo tomadas pela Samarco para reforço das estruturas remanescentes, construção dos diques de contenção de sedimentos na região compreendida entre as Barragens de Fundão e Germano e a confluência do Córrego Santarém com o Rio Gualaxo.

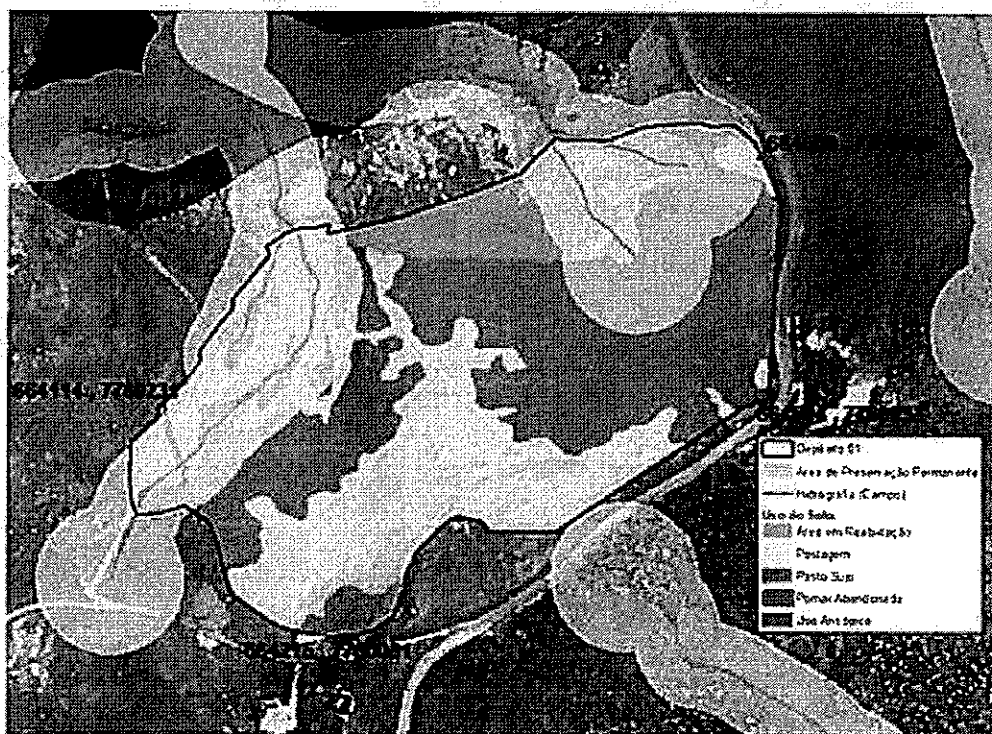
Figura 2 – Uso do Solo - Opção 1.

A área denominada Depósito 1 (AD1) possui aproximadamente 9,00 ha. Destes, 4,4164 ha correspondem à área de pasto sujo, 3,0162 ha à pastagem, 1,3804 ha à área em reabilitação, 0,1404 ha à pomar e 0,0471 ha a uso antrópico, conforme pode-se observar por meio da Tabela 1 a seguir e na Figura 2.

Por meio da Figura 2 e Anexo I é possível observar a área a ser diretamente afetada pelo empreendimento, que abrange áreas de pastagem, pasto sujo, pomar, área em reabilitação e uso antrópico. A área de pastagem (Figura 3 e Figura 4) estende-se por 3,0162 ha da área. Esta tipologia ocupa o que representa 33,51% do uso do solo total e 21,62 % (0,6519 ha) das áreas de preservação permanente. A área era utilizada com a finalidade de

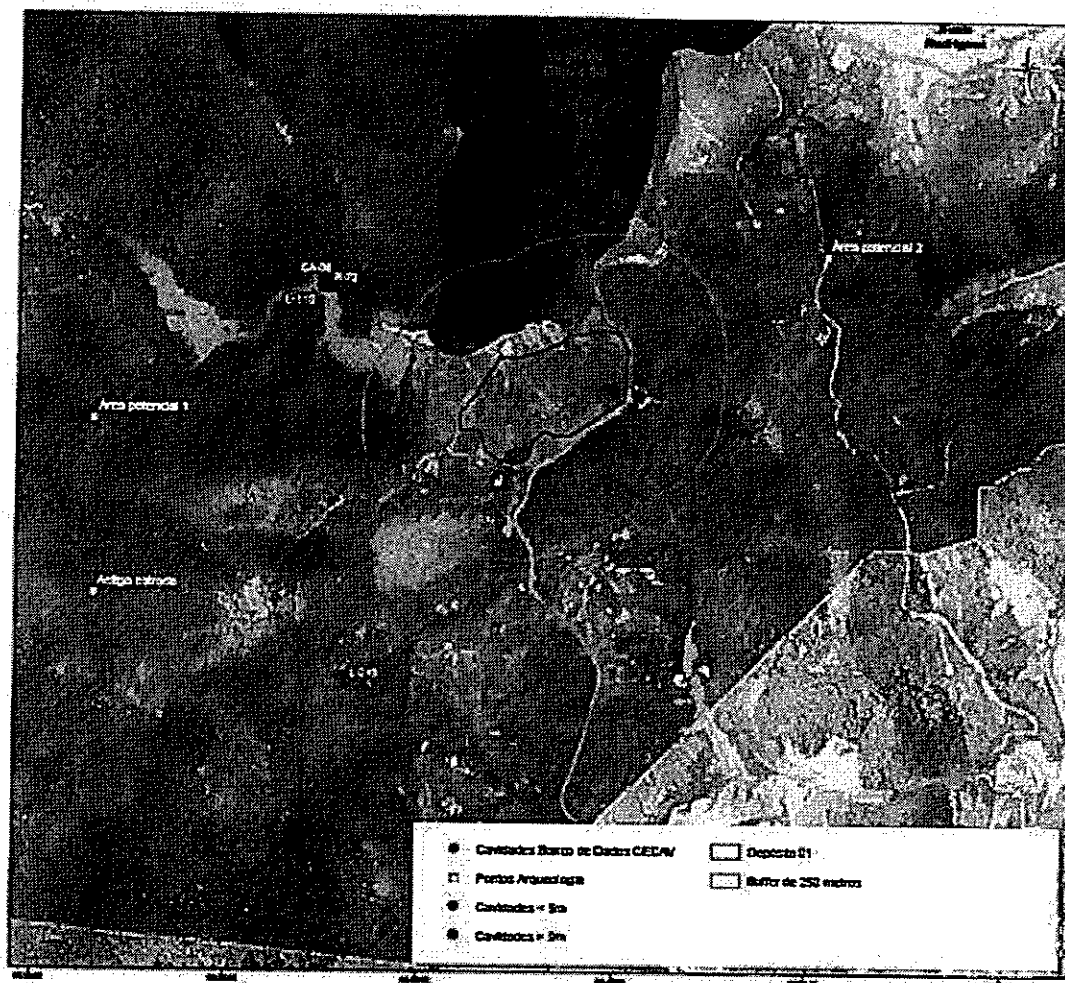
Figura 9: Áreas de patrimônio arqueológico e espeleológico identificadas no entorno da área de depósito AD1.

De acordo com o ANEXO II e Figura 9, a área pretendida para deposição dos rejeitos retirados de Bento Rodrigues (AD1), não se encontra em local que intervêm no patrimônio espeleológico ou em seu raio de proteção.

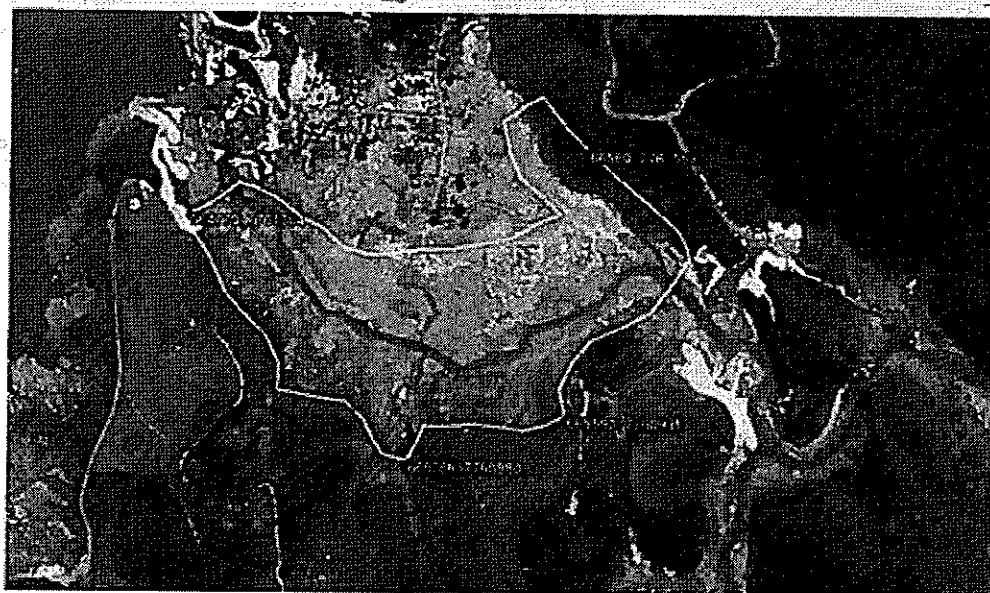
Figura 10: Área de remoção de rejeito, distrito de Bento Rodrigues

Para atividade de remoção do material, foi determinada uma área de 36,9 ha abrangendo o distrito de Bento Rodrigues ao longo do Córrego Santarém e porção final do Córrego Ouro Fino, conforme apresentado na Figura 10.

A área alvo para remoção do rejeito foi definida levando em consideração as seguintes condições:

- Região localizada ao longo das margens dos córregos Santarém e porção final do Ouro Fino minimizando assim o carreamento de sólidos para os referidos efluentes;

- Área sem construções prediais de forma a não interferir nas condições remanescentes dos imóveis contidos no distrito seguindo orientações do Ministério Público de Minas Gerais.

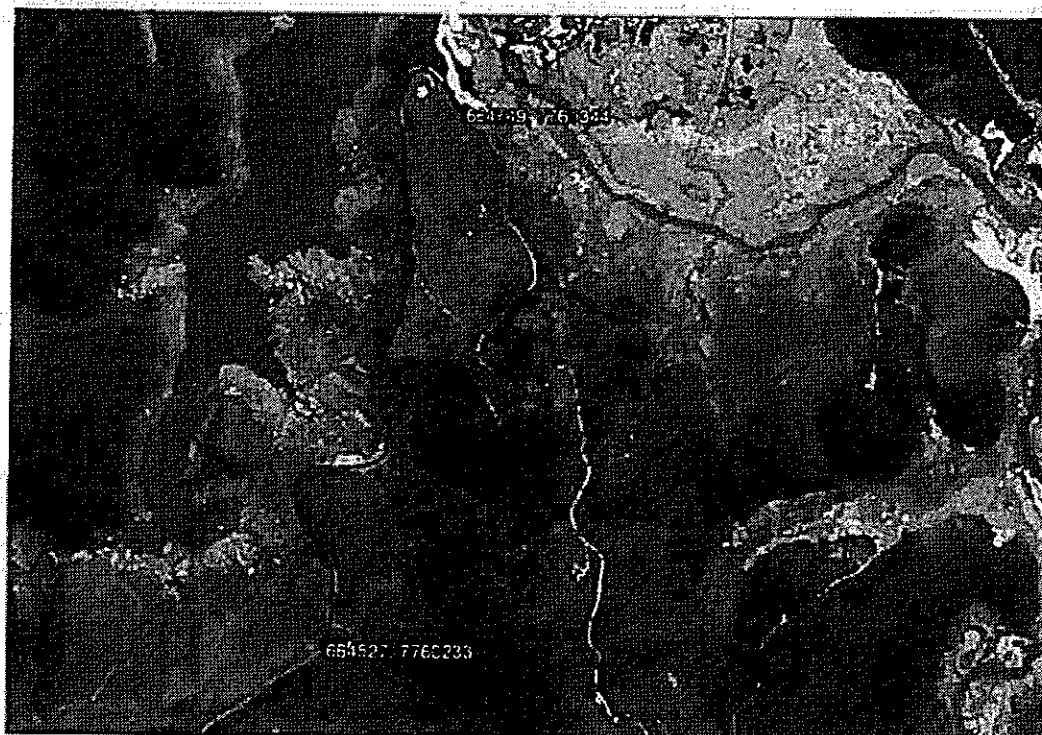
Figura 11: Acesso de transporte do rejeito localizado na região do distrito de Bento Rodrigues a AD1

Para transporte do material removido da área será utilizado um acesso pré-existente, não necessitando realizar intervenções. Será necessário trafegar por aproximadamente 2,0 Km no acesso municipal que liga Bento Rodrigues ao município de Mariana, conforme Figura 11 a seguir.

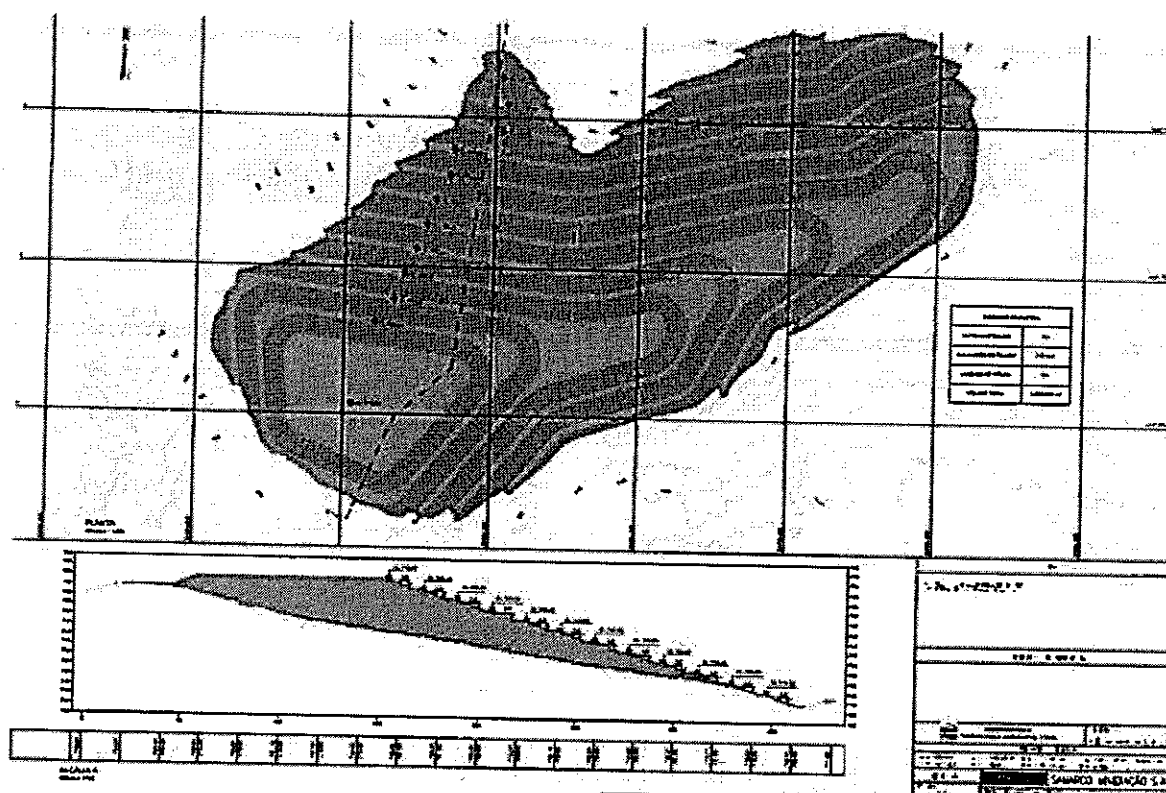
Figura 12: Projeto conceitual da conformação da área de depósito AD1

O processo para deposição do material será realizado em bancadas com taludes com inclinações suaves conforme apresentado na Figura 12. Estima-se que todo material removido (1Mm³) será depositado na área AD1 apresentada.

Para depósito do material deverá ser realizado o preparo da área que inicia-se pela supressão do pasto, remoção da camada orgânica de solo e seguido da construção dos drenos de fundo.

A disposição do material será realizada em formato de pilha apresentando como altura máxima 30 metros e divididos em 6 bancadas

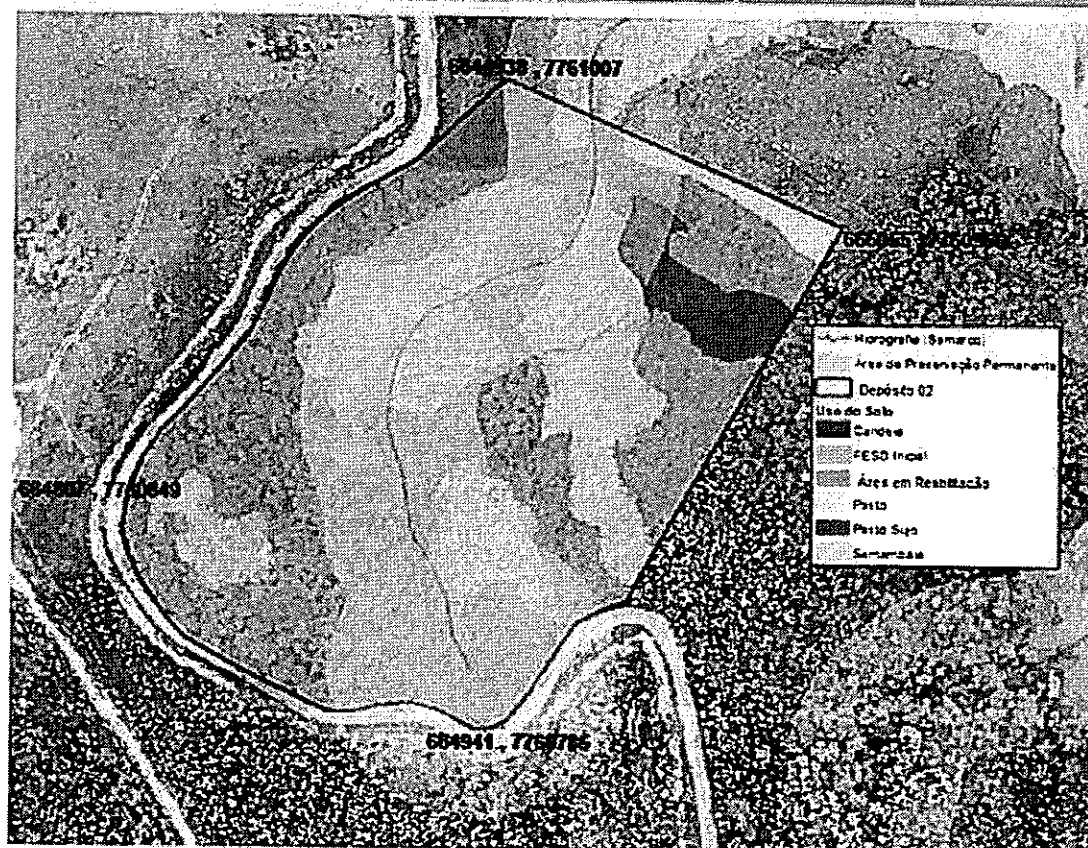
Figura 13: Uso do solo, Área de Depósito 2 (AD2)

Foi estudada também a área denominada Área de Depósito 2 (AD2) que possui aproximadamente 3,32 ha. Destes, 2,0767 ha correspondem as formações florestais (Floresta estacional semidecidual em estágio inicial de regeneração natural e Candeal), enquanto 1,2402 ha correspondem à Área em reabilitação, Pastagem, Pasto sujo e outras áreas, conforme pode se observar por meio da Tabela 2 e Figura 13.

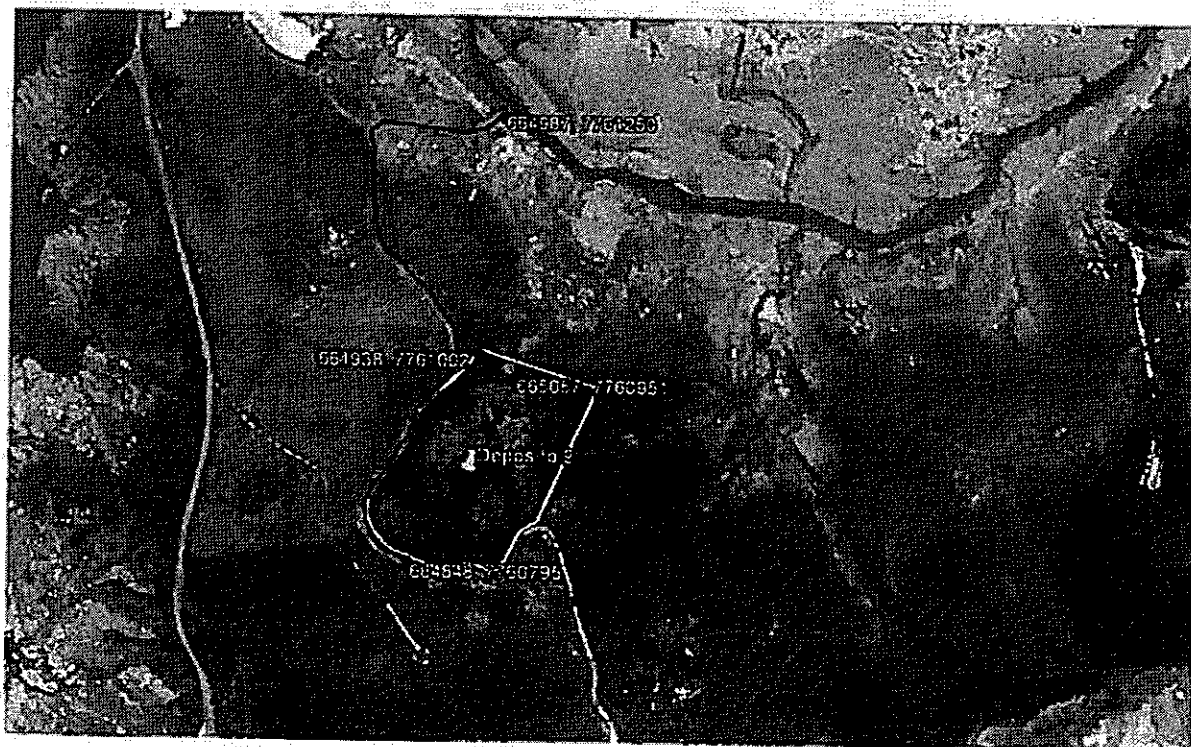
Figura 20: Acesso utilizado para transporte do rejeito até a AD2

Para essa alternativa, o acesso utilizado será a estrada que liga o distrito de Bento Rodrigues ao distrito de Camargos por uma distância aproximada de 700 m, conforme imagem ilustrativa abaixo.

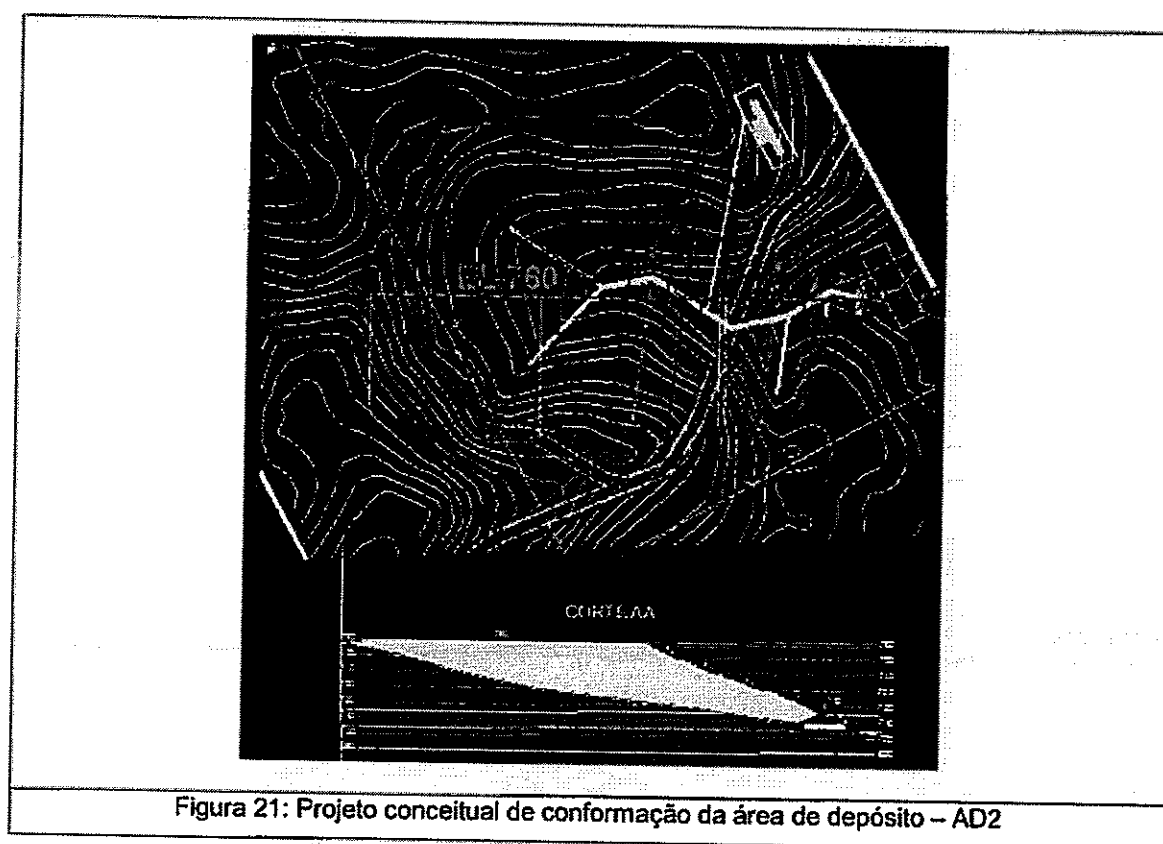
A execução dessa pilha contemplaria supressão vegetal de aproximadamente 3,32 hectares, cujo material removido seria disposto em local temporário para posterior utilização para recobrimento da pilha.

A pilha contemplaria também a execução de dreno de fundo e dique de partida, conforme projeto conceitual apresentado abaixo.

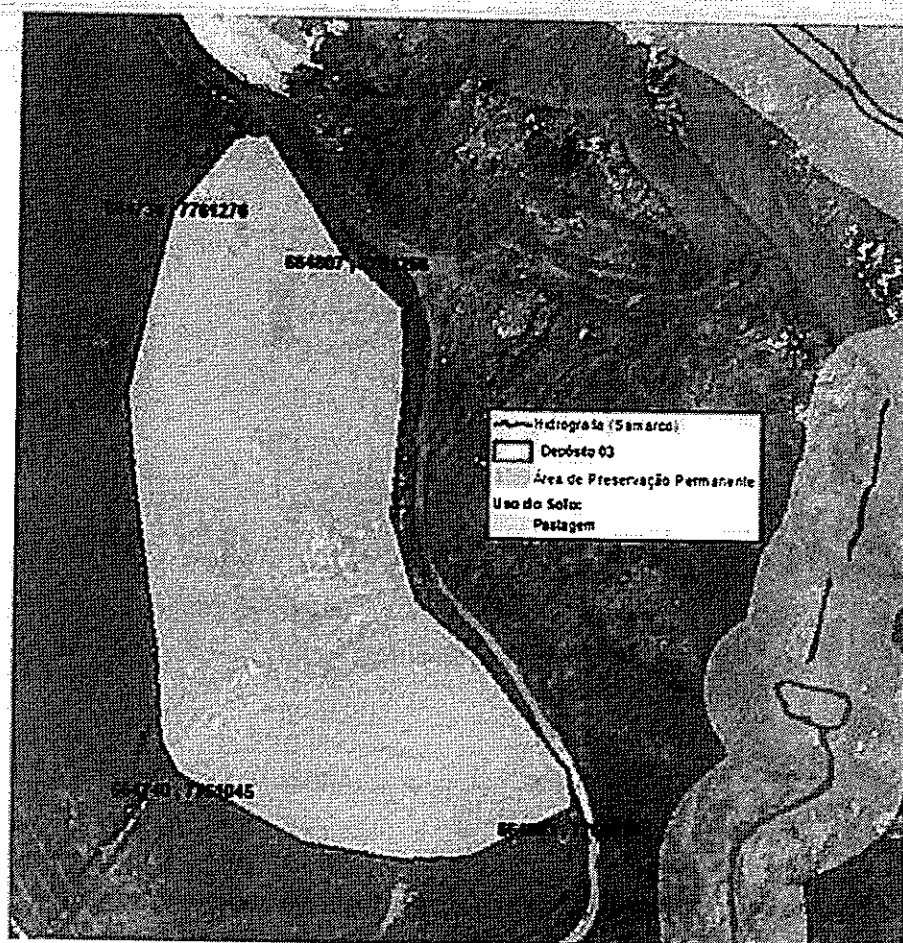
Figura 22 – Uso do Solo – Área de Depósito 3 – AD3

Uso do Solo	Em APP	Fora APP	Área (ha)
Pasto	0	3,1419	3,1419

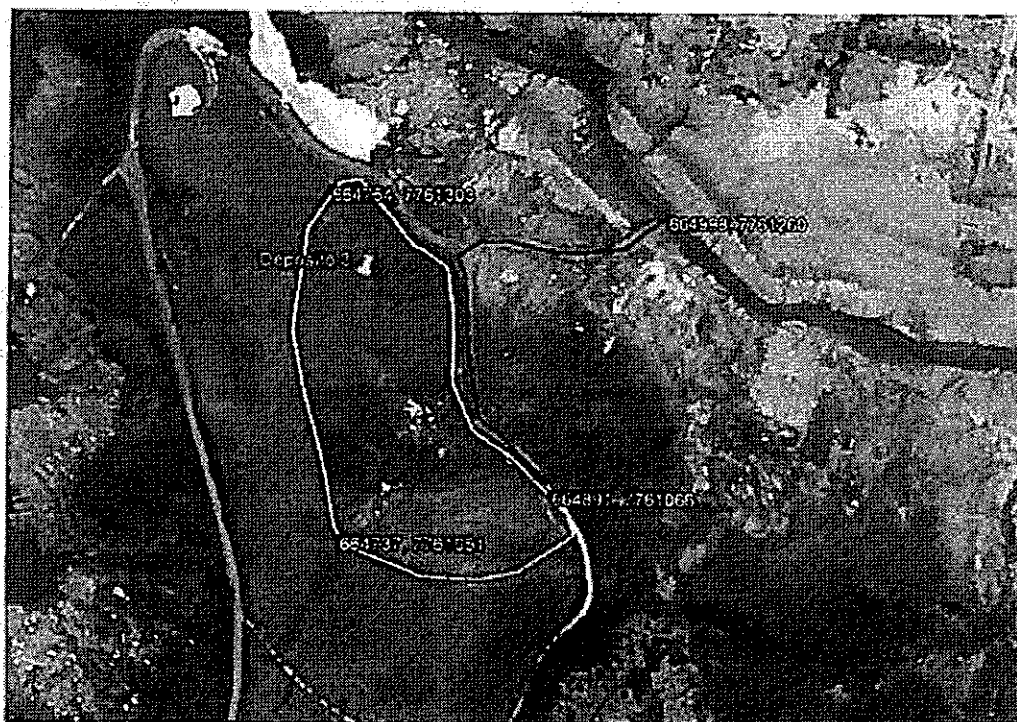
Figura 25 – Acesso para transporte do rejeito à AD3

Para essa alternativa, o acesso utilizado seria a estrada que liga o distrito de Bento Rodrigues ao distrito de Camargos por uma distância aproximada de 300 m, conforme imagem ilustrativa a seguir.

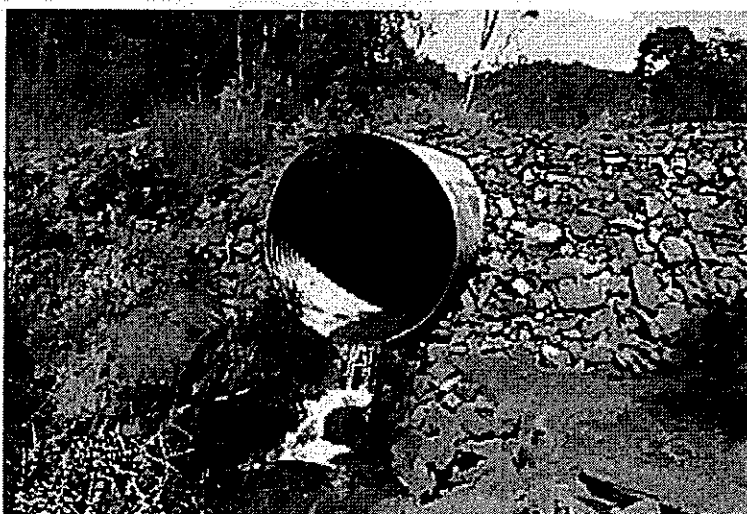
Figura 26 – Exemplo de tubo de ARMCO, a ser utilizado para passagem no corpo hídrico

Durante a movimentação, serão utilizados tubos ARMCO para cruzamento do córrego Santarém, já que a remoção de rejeito será feita nas duas margens do referido efluente, conforme imagem ilustrativa a seguir (Figura 26).

Para a implementação desta solução, é realizada primeiramente a limpeza do leito do córrego, no local onde os tubos ARMCO serão instalados. Após a limpeza, o local é forrado com material de maior granulometria (blocos) e os tubos são posicionados. Em seguida é realizado um aterro para passagem sobre os tubos, devendo esse aterro ter no mínimo 1 (um) metro de altura em relação a seção superior do tubo.

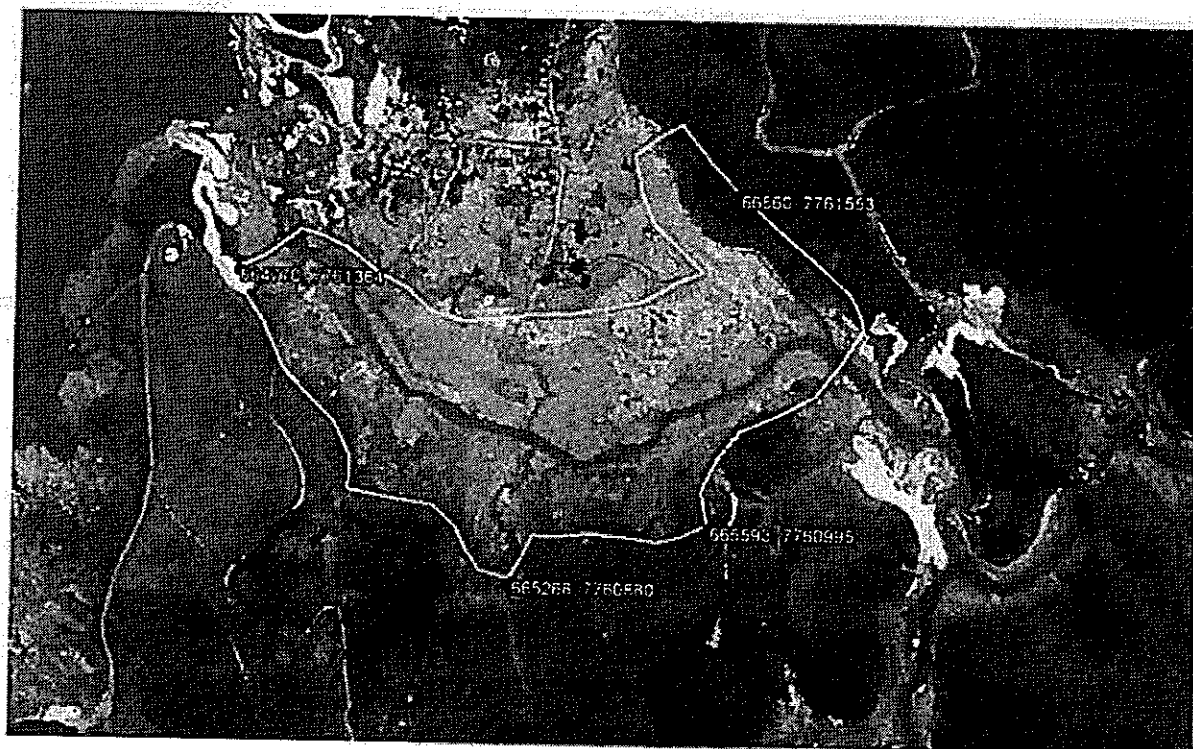
Figura 27: Área para remoção do rejeito, pós rompimento.

Na imagem de satélite indica-se a área para remoção do rejeito localizada em Bento Rodrigues, a montante do futuro dique S4.

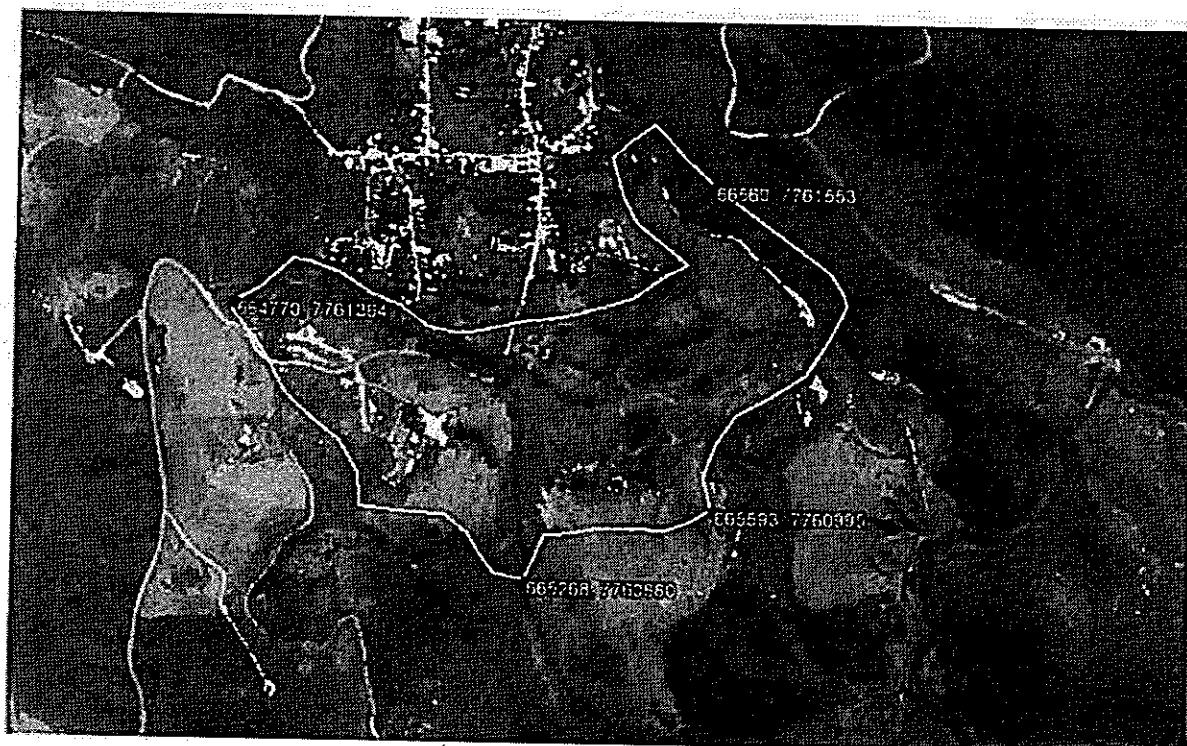
Figura 28: Área para remoção do rejeito, antes do rompimento.

Na Figura 28, indica-se o mesmo local em período anterior do acidente, podendo ser observado que não havia residências na área prevista para remoção de rejeitos antes do rompimento da barragem de Fundão.

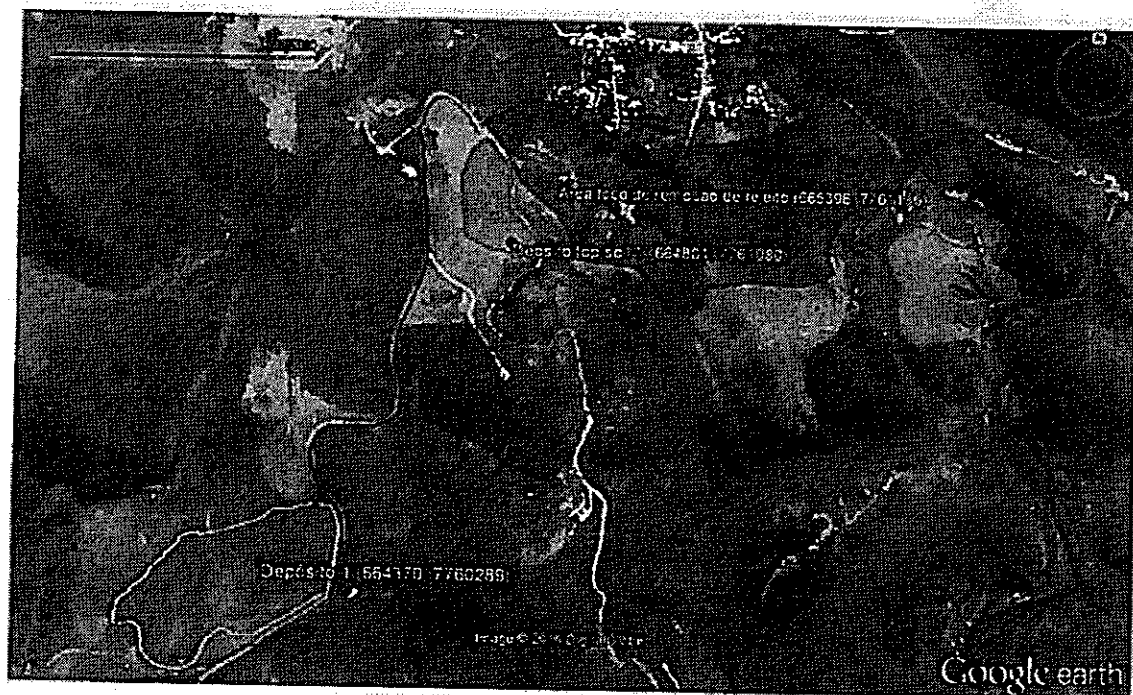
Figura 29: Locais de intervenções a serem realizadas no projeto de remoção, limpeza e destinação dos rejeitos de Bento Rodrigues.

Por meio da Figura 29 são apresentados todos os locais de intervenções a serem realizadas no projeto de remoção, limpeza e destinação dos rejeitos de Bento Rodrigues.
