GERMANO – GERAL
VALE DO SANTARÉM
CONSTRUÇÃO DO DIQUE S4
RELATÓRIO TÉCNICO
“AS BUILT”

WALM ENGENHARIA E TECNOLOGIA AMBIENTAL LTDA.	Nº PROJETISTA I.:	Rev.:	PÁGINA:
	WBH 76-16-SAMC-RTE-0007	2	1
 		Nº SAMARCO: G002300-G-1RT012	
SAMARCO MINERAÇÃO S.A.

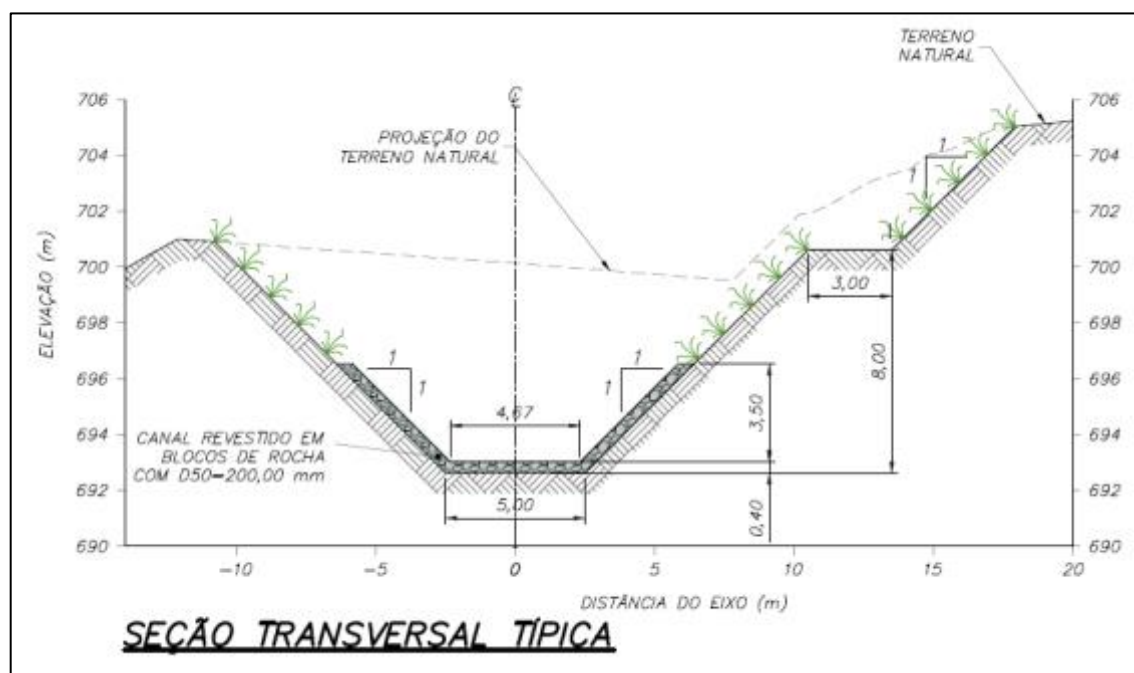
Figura 4.1 – Seção típica do Canal de Desvio – Projeto Detalhado Dique S4.

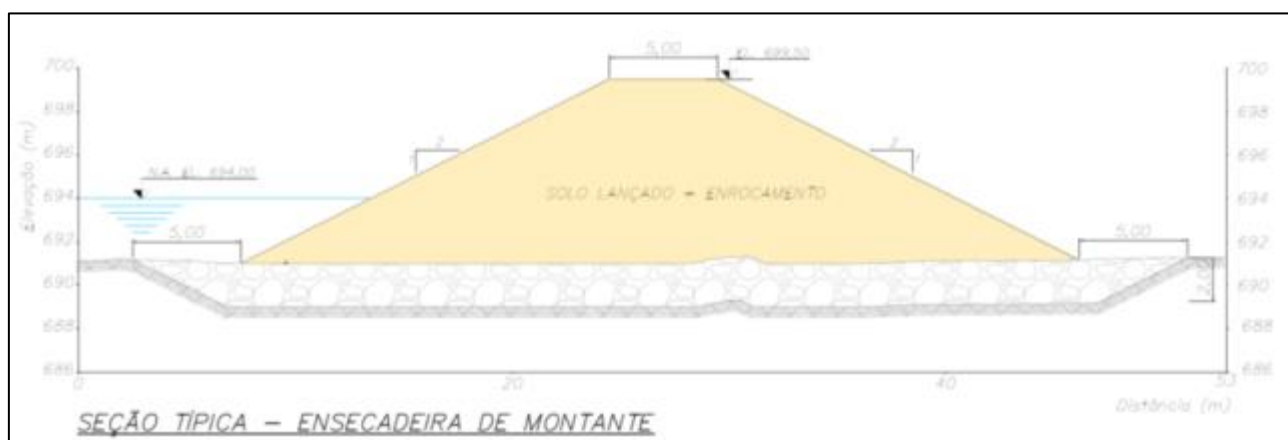
Figura 4.2 – Seção típica – Ensecadeira de Montante – Projeto Detalhado Dique S4.

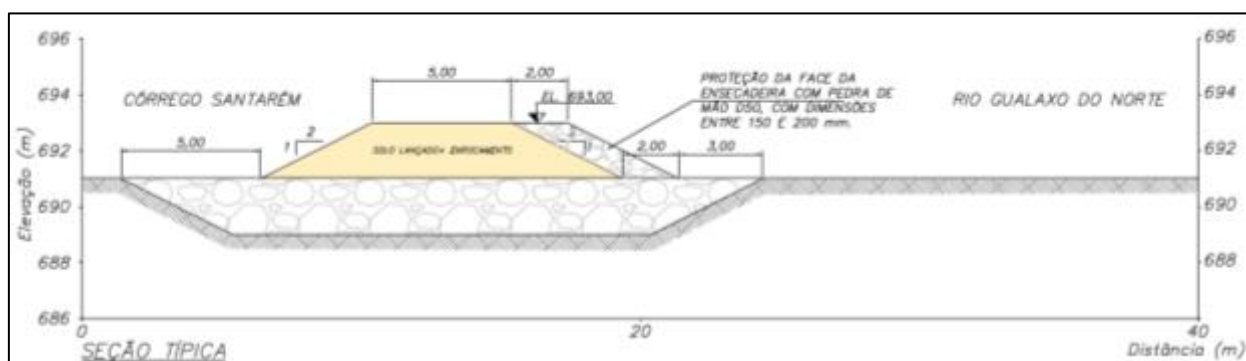
Figura 4.3 – Seção típica da Ensecadeira de Jusante desenvolvida em etapa de projeto – Período de Estiagem.

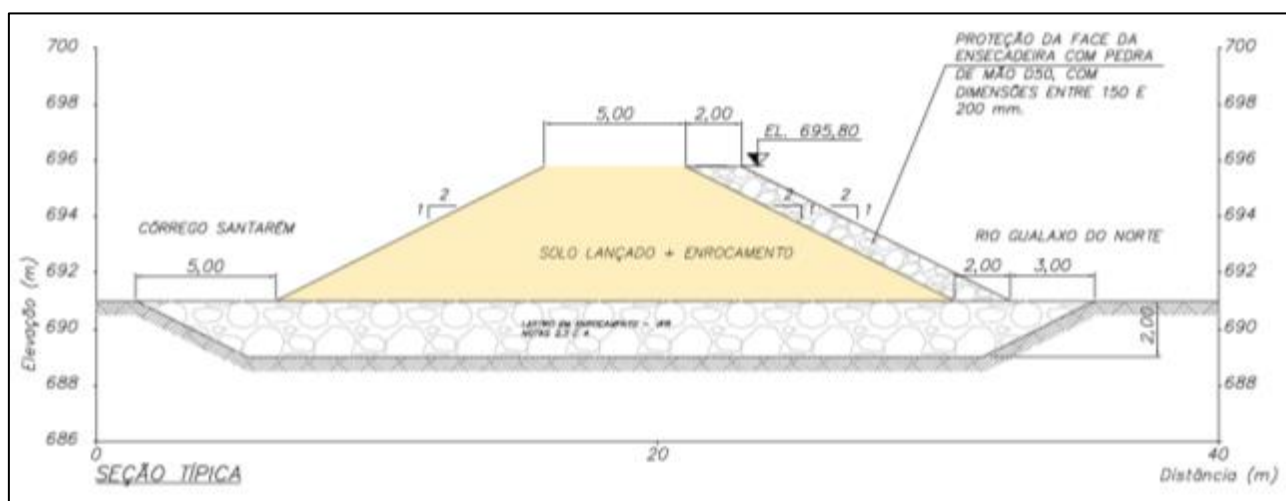
Figura 4.4 – Seção típica da Ensecadeira de Jusante desenvolvida em etapa de projeto – Estação Chuvosa.

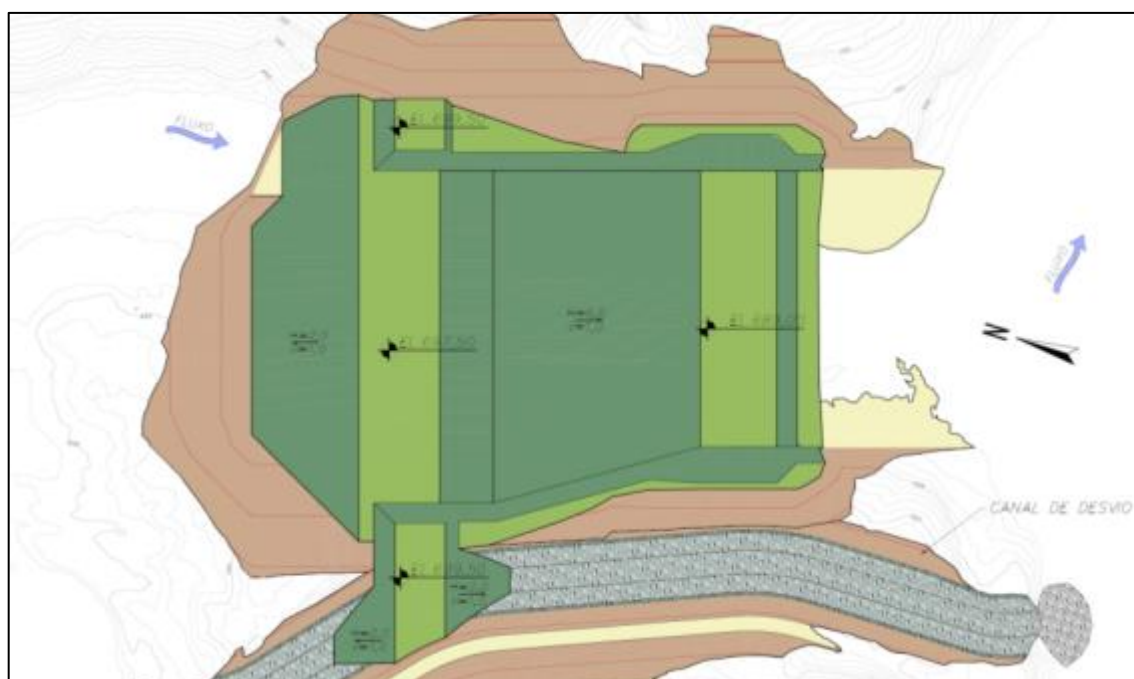
Figura 4.5 – Arranjo geral do Dique S4.

A Figura 4.5 apresenta o arranjo geral desenvolvido para o Dique S4.

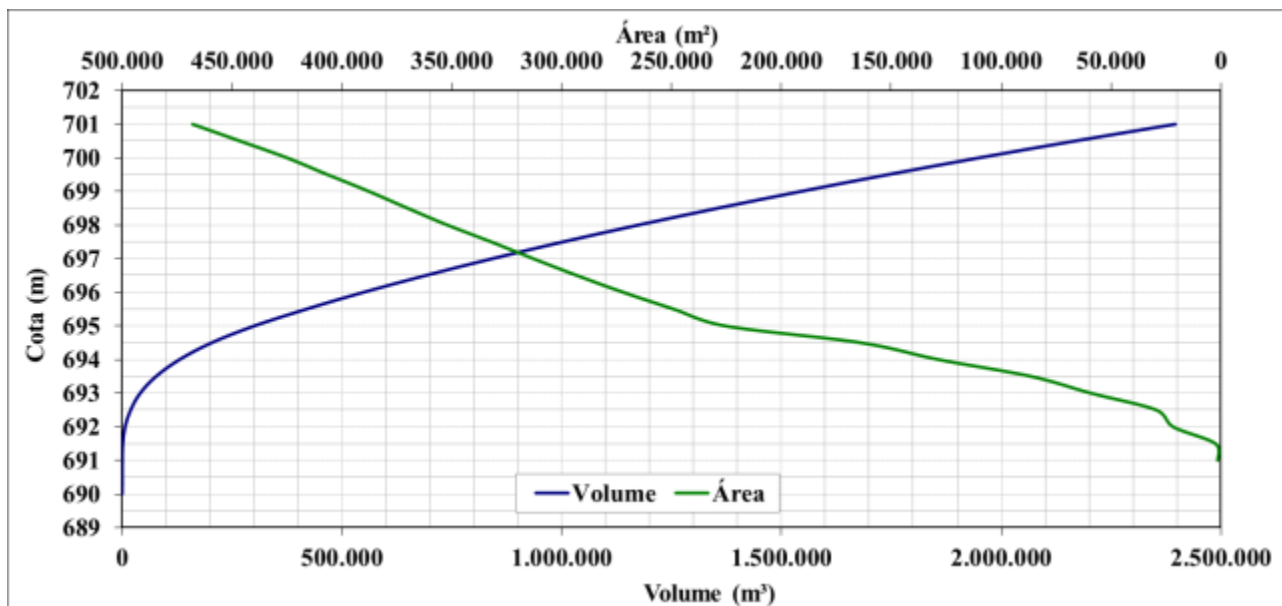
Figura 4.9 – Curva Cota x Área x Volume – Dique S4.

Conforme apresenta a ficha técnica da estrutura o Dique S4 na sua conformação final apresenta capacidade total de acumulação (Volume de acumulação + Volume de sedimentação) da ordem de 1,05Mm³, sendo a curva Cota x Área x Volume apresentada na Figura 4.9.

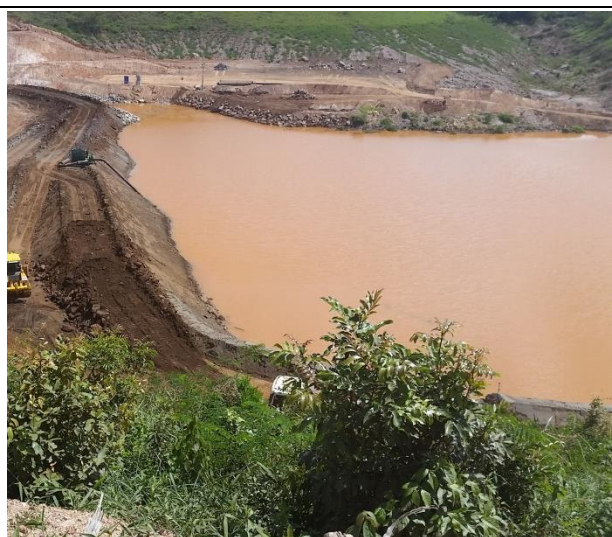
a)- Visão geral do Canal de Desvio e Emboque.

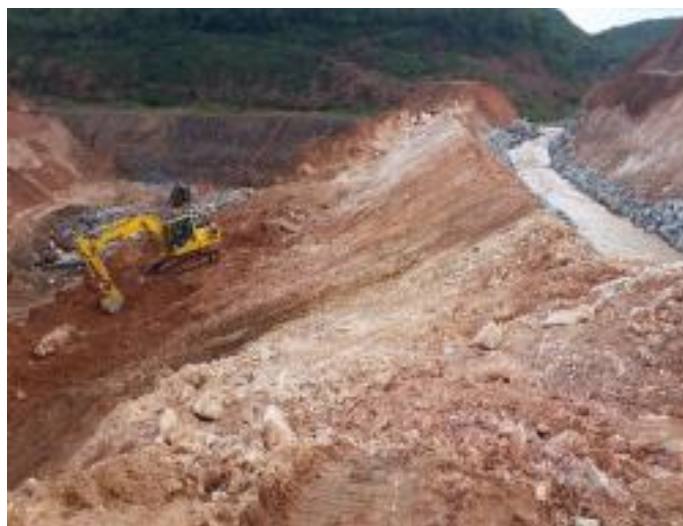
c)- Vista de Montante para a região de desagüe no rio Gualaxo do Norte.

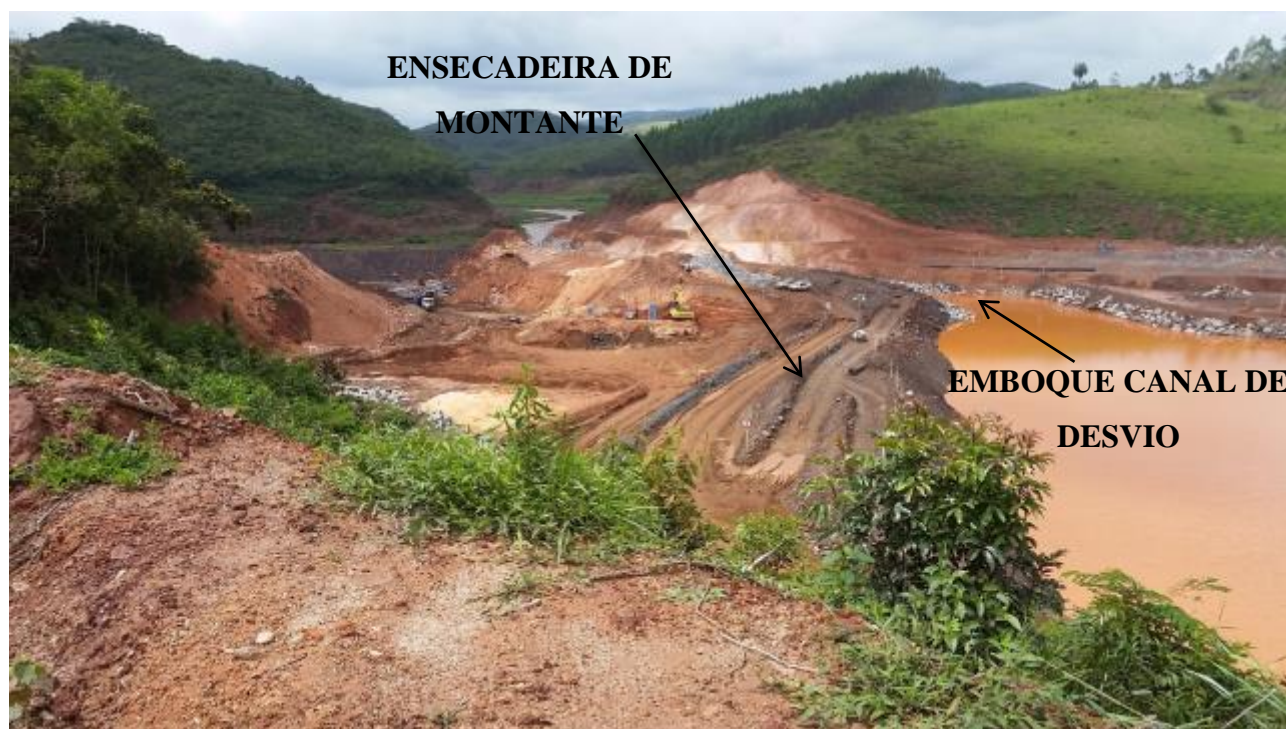
Figura 5.2 – Fotos da Ensecadeira de Montante pós implantação– Sistema de Desvio do Dique S4.

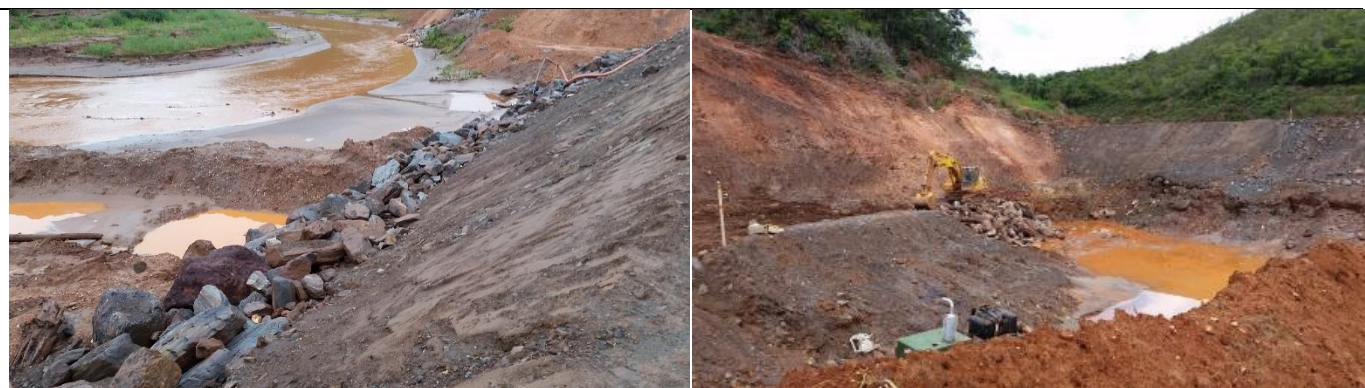
a)- Vista talude de jusante e proteção em blocos b)- Vista do talude de montante e região de limpeza de fundação do Dique S4.

A Figura 5.1 apresenta imagens da Ensecadeira de Jusante do Dique S4.

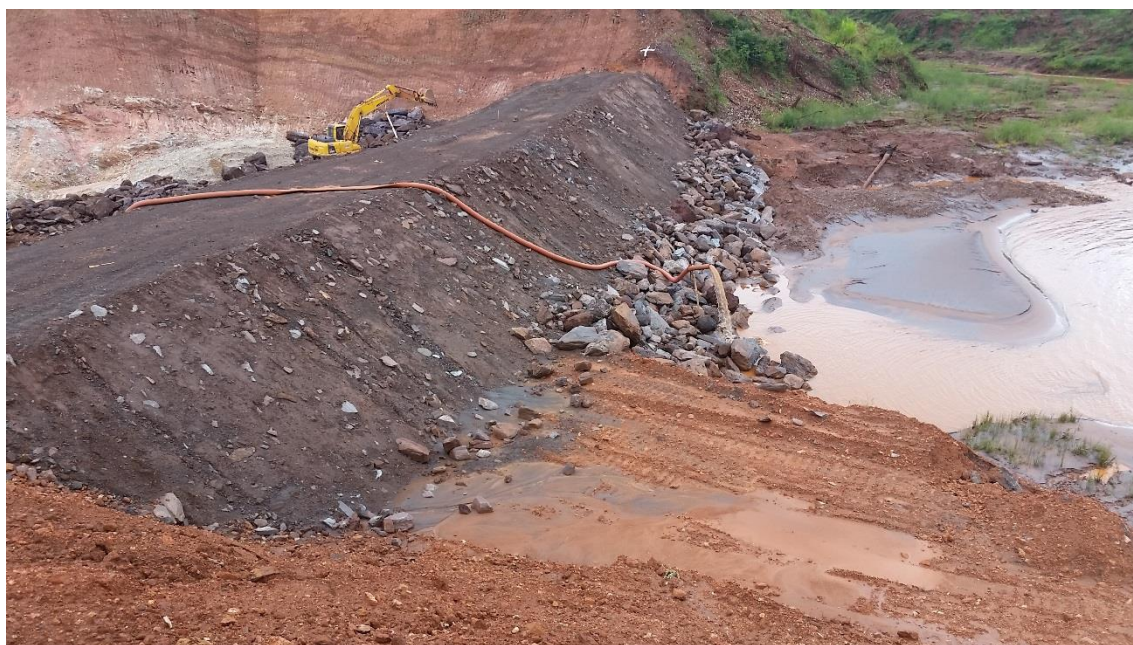
c)- Ensecadeira de Jusante – vista do talude de jusante, a partir da ombreira direita. Observa-se o fluxo do Rio Gualaxo do Norte mais a direita e a água bombeada da fundação do dique sendo descarregada imediatamente a jusante da ensecadeira.

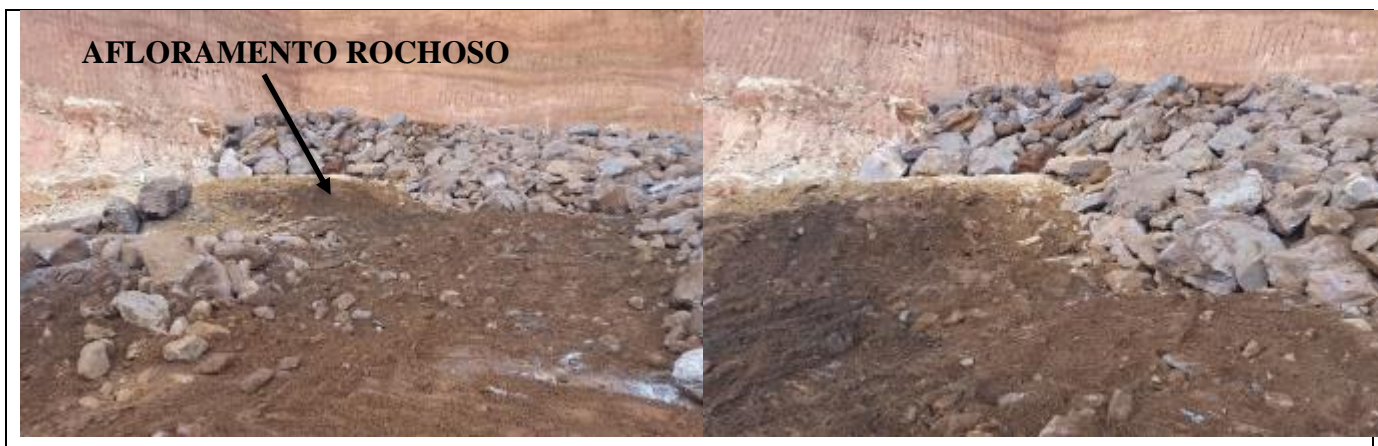
Figura 5.4 – Região do bloco de rocha na margem esquerda do córrego Santarém – Dique S4.

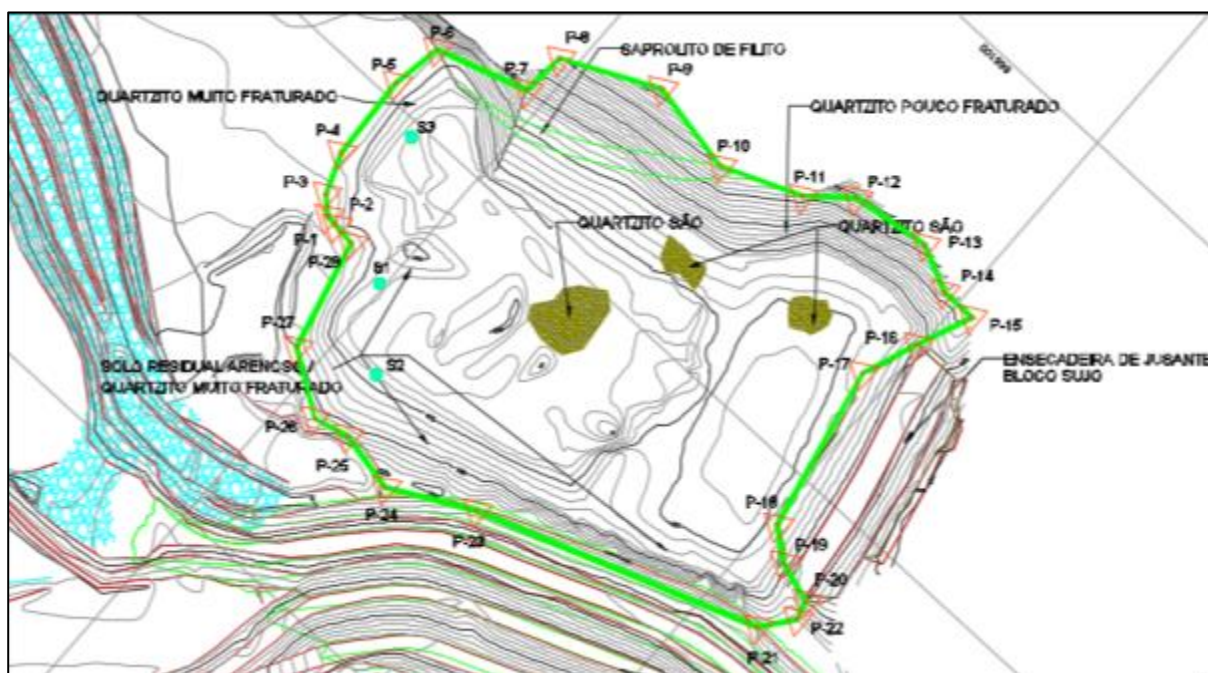
Figura 5.5 – Croqui esquemático com o cadastro dos afloramentos e surgências na região de escavação – Dique S4.

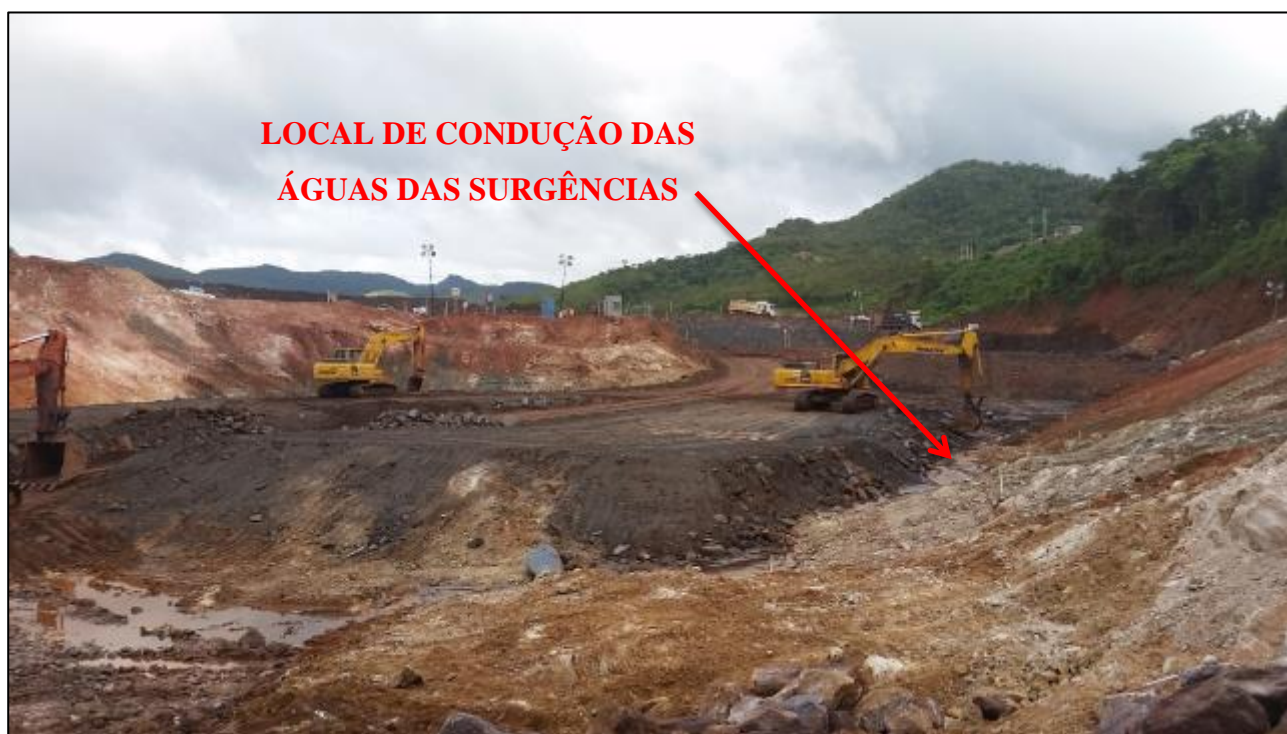
Figura 5.6 – Aterro de regularização em Bloco com Finos e área não preenchida para a coleta e direcionamento das surgências existentes na área de construção do Dique S4.

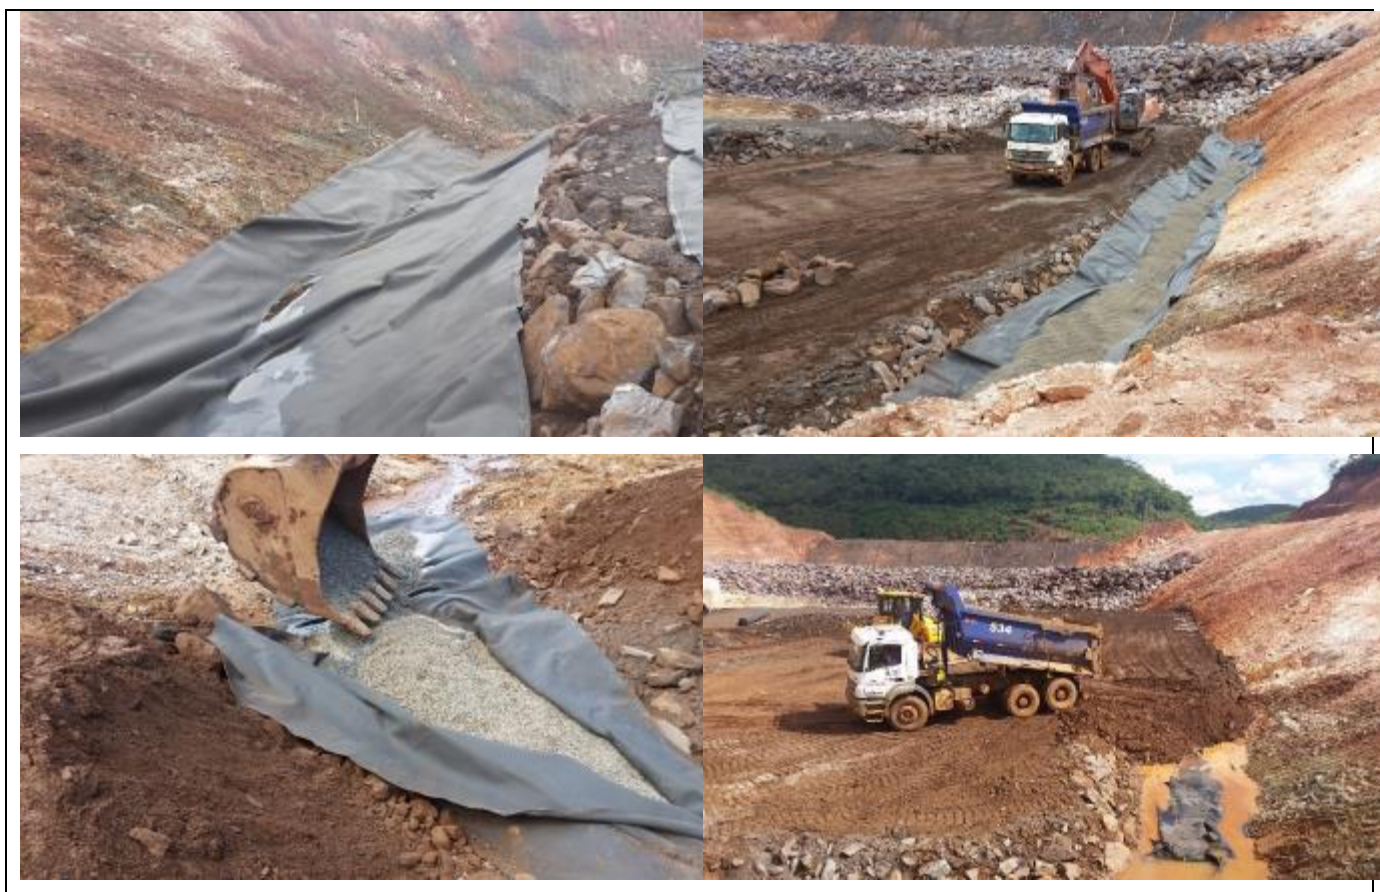
Figura 5.7 – Construção dos drenos auxiliares para a coleta e direcionamento das surgências existentes na região para a construção da drenagem interna do aterro em blocos com finos.

A Figura 5.7 apresenta a implantação dos drenos auxiliares do tipo “Charuto” na região do contato entre o aterro em blocos com finos e região das ombreiras, antes do complemento do aterro até a EL. 689,40 m.

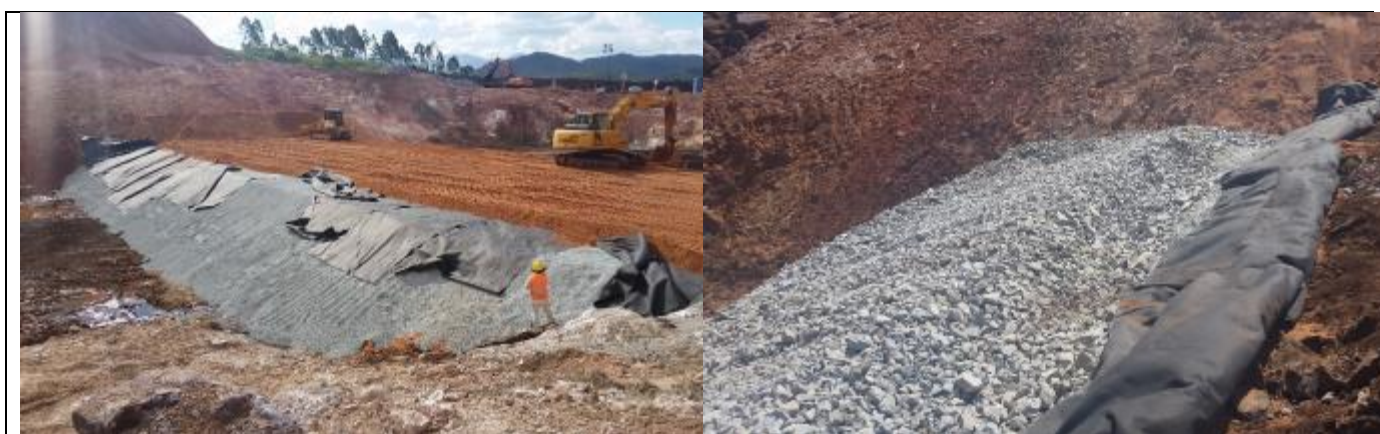
Figura 5.8 – Ancoragem geotêxtil da face de jusante do aterro em bloco com finos.

Ressalta-se que durante a construção da camada de transição em areia, foi realizada a ancoragem prévia do geotêxtil não tecido com gramatura de 500g/m² no contato entre esta camada e a de brita 0. O geotêxtil foi ancorado considerando um comprimento mínimo de apoio entre as camadas de areia e brita 0 de 1,70 m. A Figura 5.8 apresenta o registro fotográfico referente a ancoragem do geotêxtil não tecido com gramatura de 500g/m².

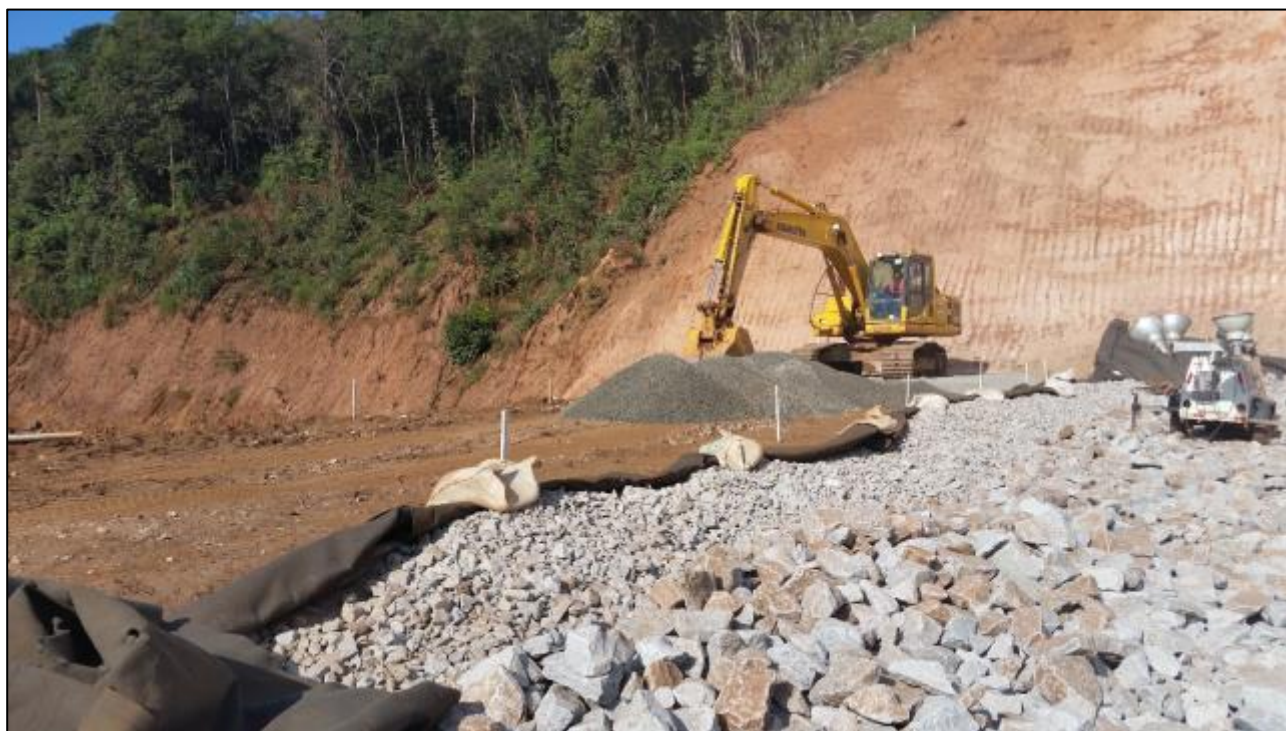
Figura 5.9 – Aterro de complementar da crista do zoneamento do Dique S4 em bloco com finos com brita 0.

Ao término das atividades de construção do aterro em bloco com finos, foi constatado através de levantamento topográfico realizado pela NTZ Engenharia, que a cota prevista para a construção em aterro com bloco com finos não havia sido atingida. No dia 06/01/17, foi realizada pela equipe de obra a complementação do aterro até a EL. 697,30 m (cota prevista em projeto), com a utilização de brita 0. A Figura 5.9 apresenta o início das atividades de construção do aterro complementar em brita 0.

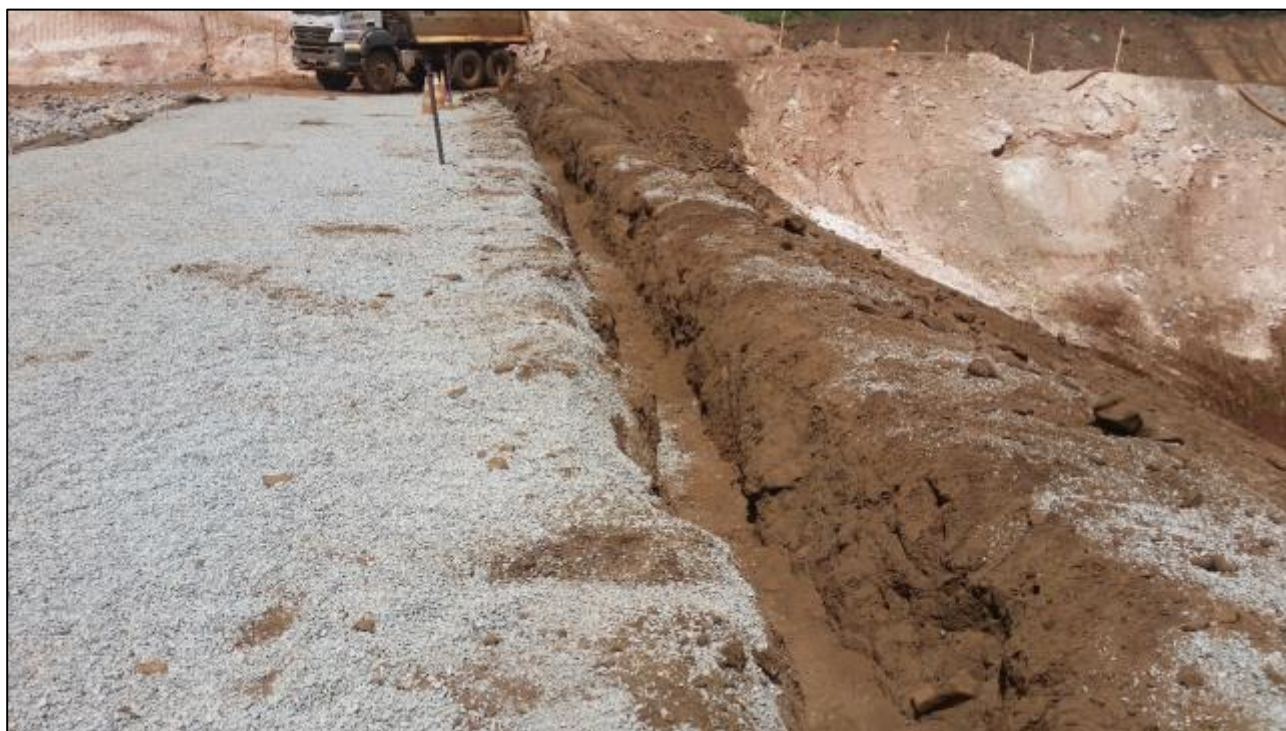
Figura 5.10 – Configuração final da crista do aterro em bloco com finos, após o rebaixamento do aterro, com a trincheira de ancoragem implantada. Vista do talude de montante.

O rebaixamento da estrutura fez com que a trincheira da ancoragem para o talude de montante não respeitasse a condição de projeto. Com o rebaixamento, a trincheira executada apresentou afastamento de 0,60 m em relação a crista do talude. A mudança na posição da trincheira não afeta a condição de ancoragem do sistema geotêxtil/geomembrana, sendo favorável para a estrutura uma vez que o comprimento adicional da ancoragem reduz os esforços atuantes implicando em uma seção menor que a adotada no projeto. Como a seção implantada apresenta as mesmas dimensões previstas em projeto, a condição de ancoragem continua garantida. As condições da crista do aterro em bloco com finos, após a atividade de rebaixamento, bem como da trincheira de ancoragem são apresentadas na Figura 5.10, referente ao registro fotográfico realizado no dia 09/01/17 (talude de montante).

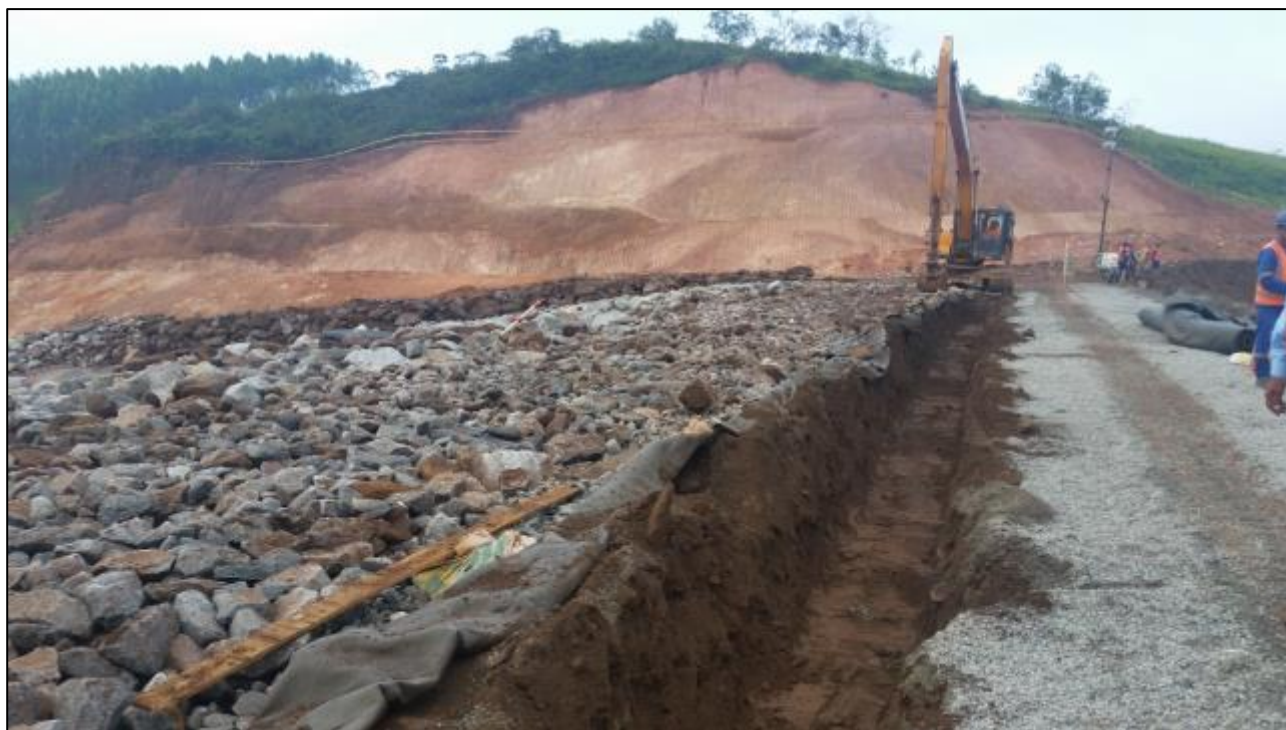
Figura 5.11 – Trincheira de ancoragem para a geotêxtil não tecido. Vista do talude de jusante.

A trincheira de ancoragem para o geotêxtil não tecido na crista do talude de jusante foi executada conforme projeto, conforme pode ser observado na Figura 5.11.

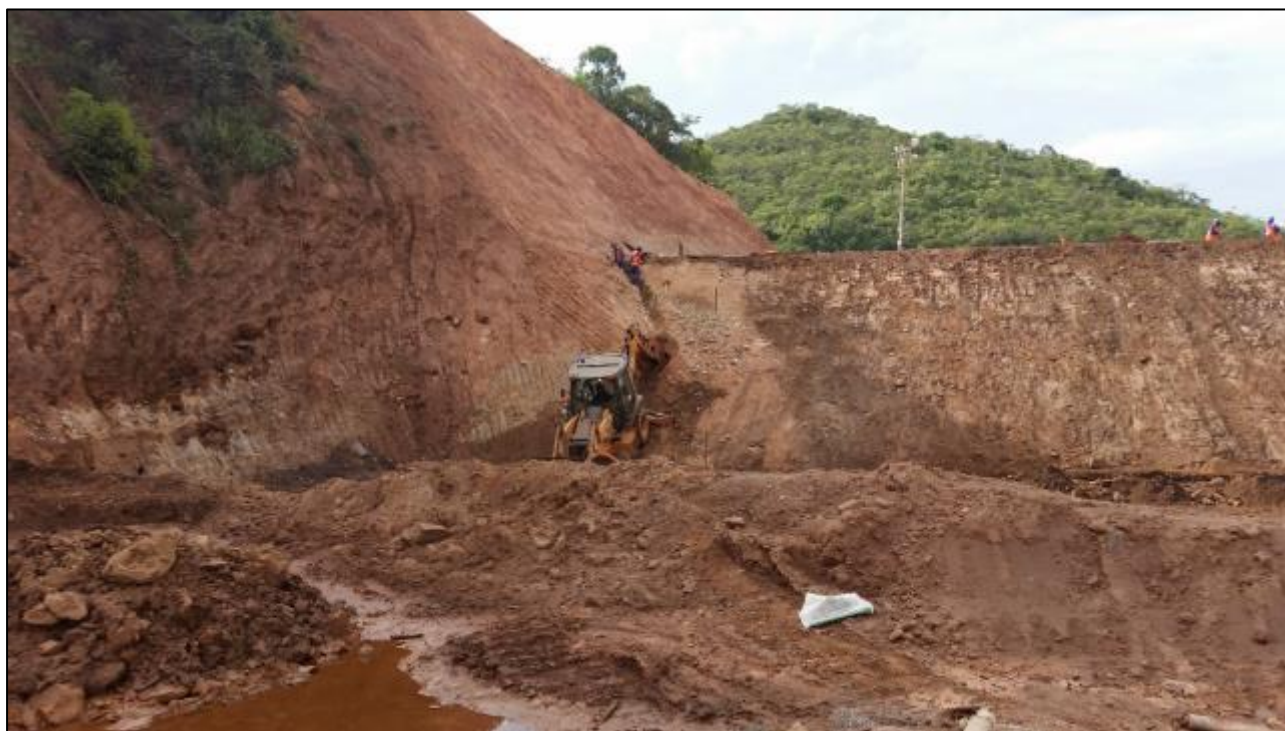
Figura 5.12 – Implantação da ancoragem na região entre o contato do aterro em blocos com finos e a ombreira esquerda, na face de montante do talude.

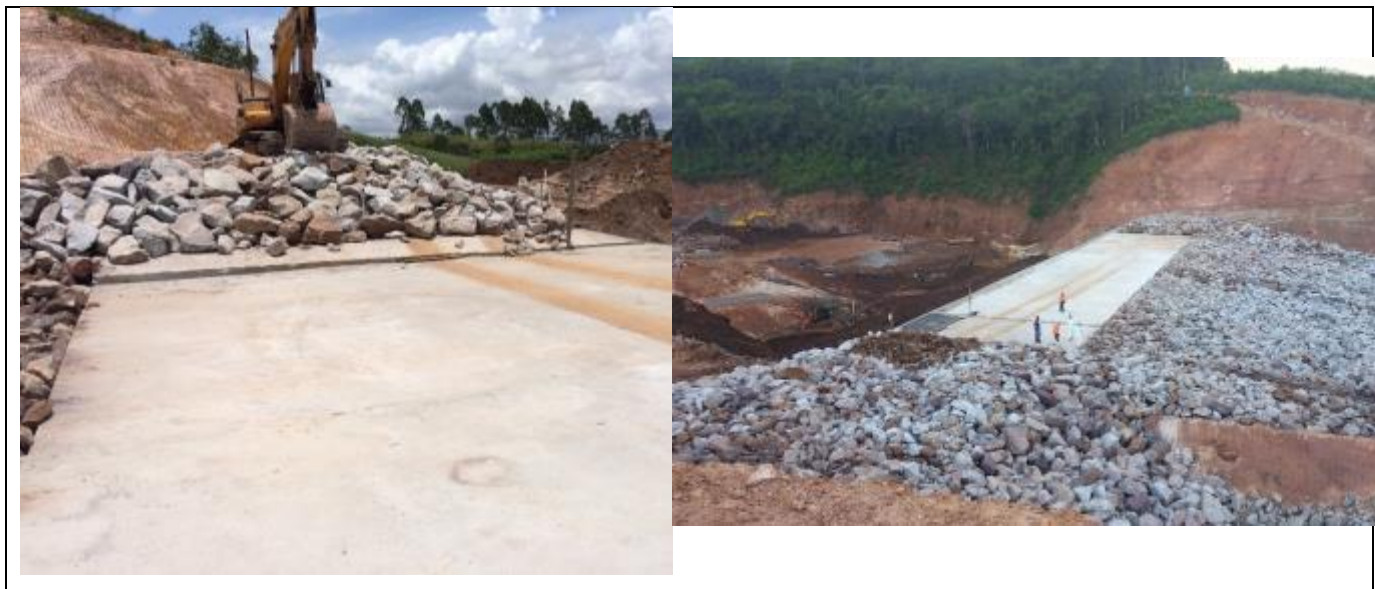
Figura 5.13 – Alteração da seção do extravasor do Dique S4 com o rebaixamento da crista na região da ombreira direita.

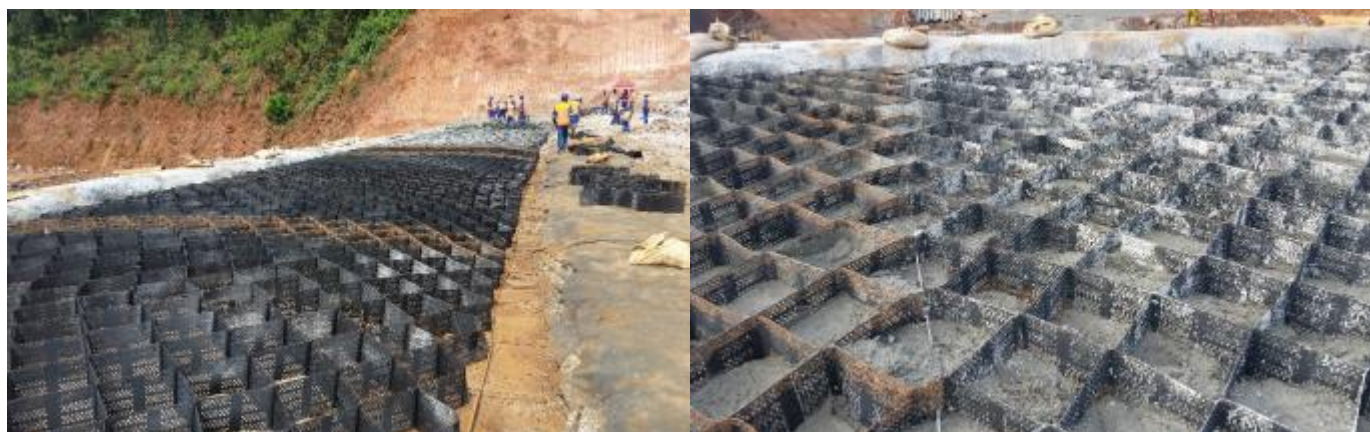
Figura 5.14 – Alteração no sistema de ancoragem da geocélula de PEAD utilizadas para a proteção da crista do aterro em bloco com finos.

A alteração não apresenta impactos em relação à condição de ancoragem dos painéis da geocélula, sendo favorável em relação a laje implantada, uma vez que a utilização das barras de aço faz com que a estrutura monolítica formada comporte-se como uma laje armada em uma direção reduzindo o efeito de fissuração no concreto.

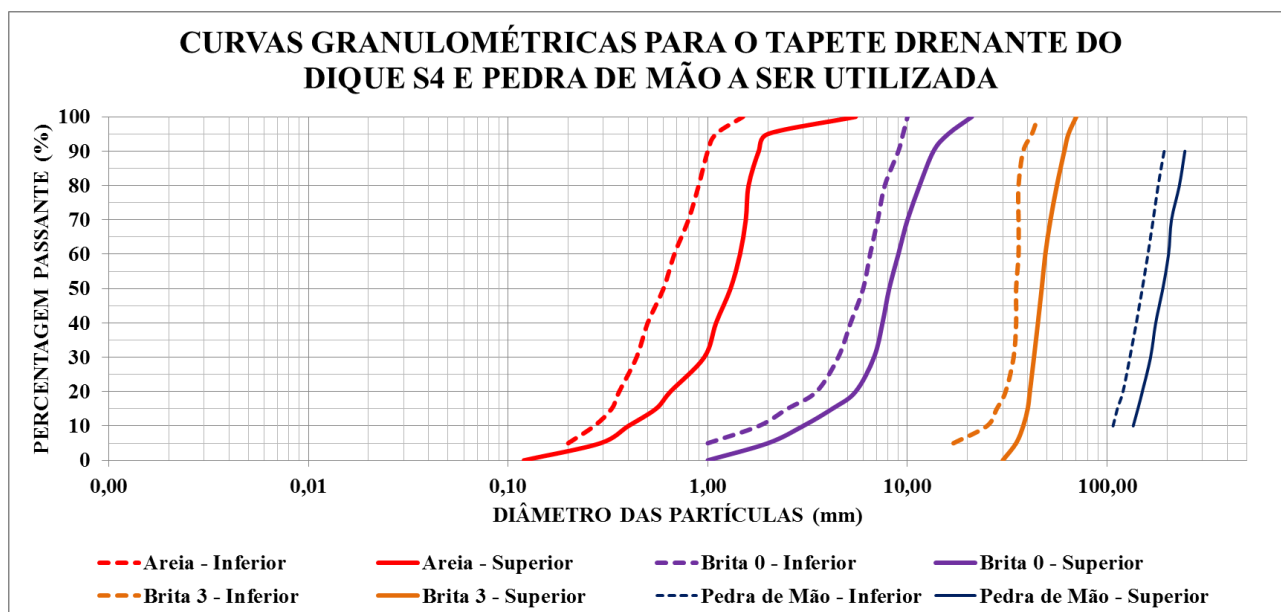
Figura 6.1 – Curvas granulométricas para os materiais previstos para a construção do Dique S4, segundo o projeto detalhado.

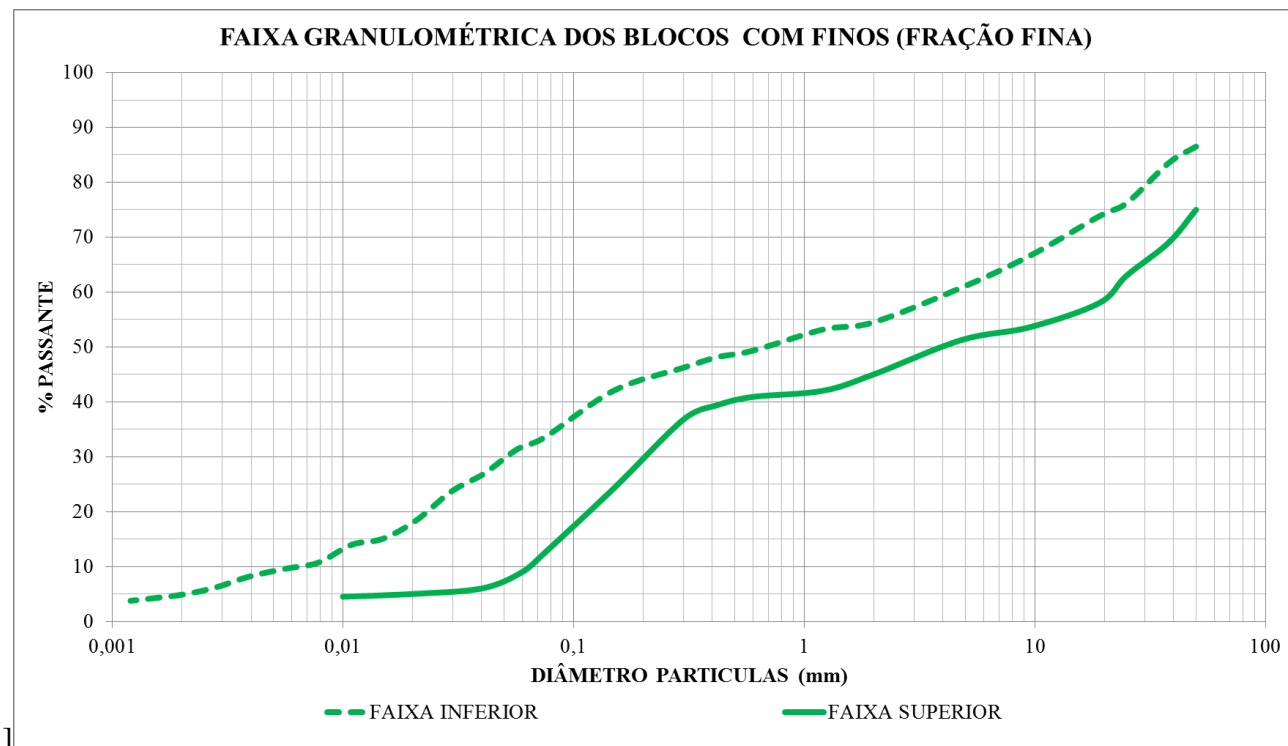
Figura 6.2 – Faixa granulométrica dos blocos com finos elaborada a partir dos dados disponibilizados pela SAMARCO no desenvolvimento do projeto de engenharia detalhada.

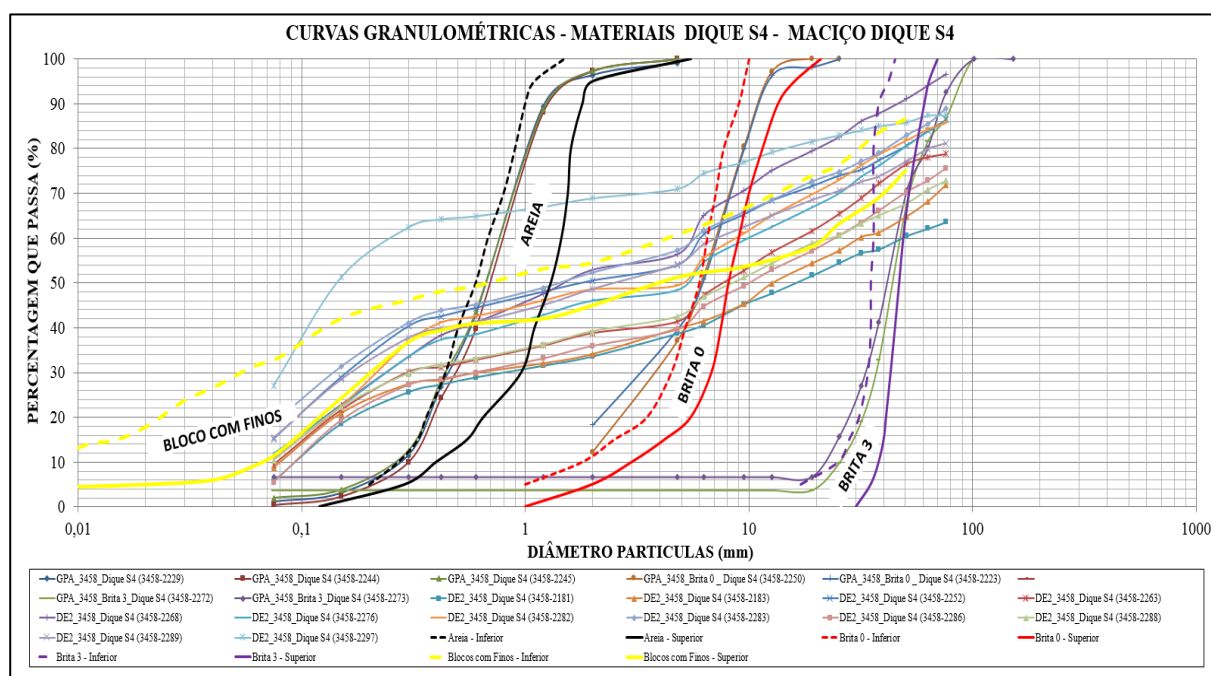
Figura 6.4 – Curvas granulométricas dos ensaios realizados no maciço do Dique S4, considerando a condição “in situ”.

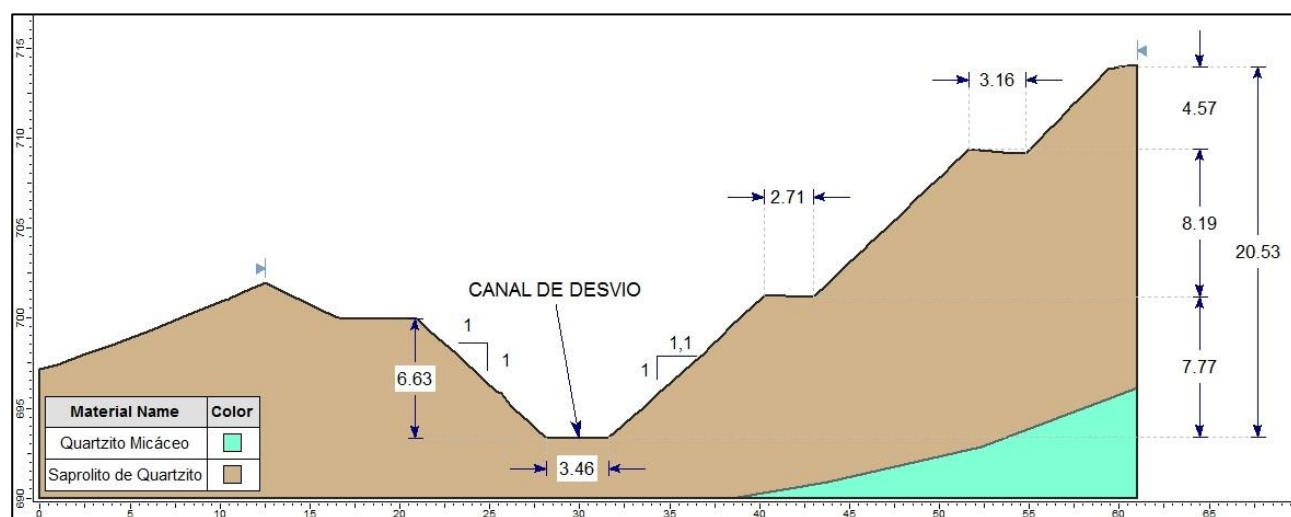
Figura 7.1 – Perfil geológico-geotécnico da seção da Estaca 4+0,00 m do canal de desvio.

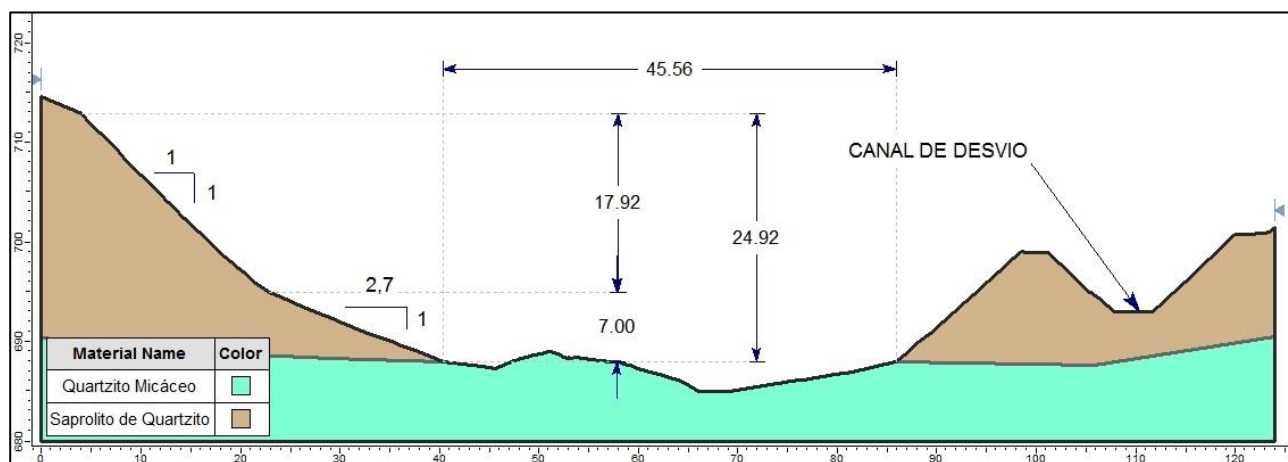
Figura 7.2 – Perfil geológico-geotécnico da seção da Estaca 4+0,00 m da escavação realizada para as obras de limpeza de fundação do Dique S4.

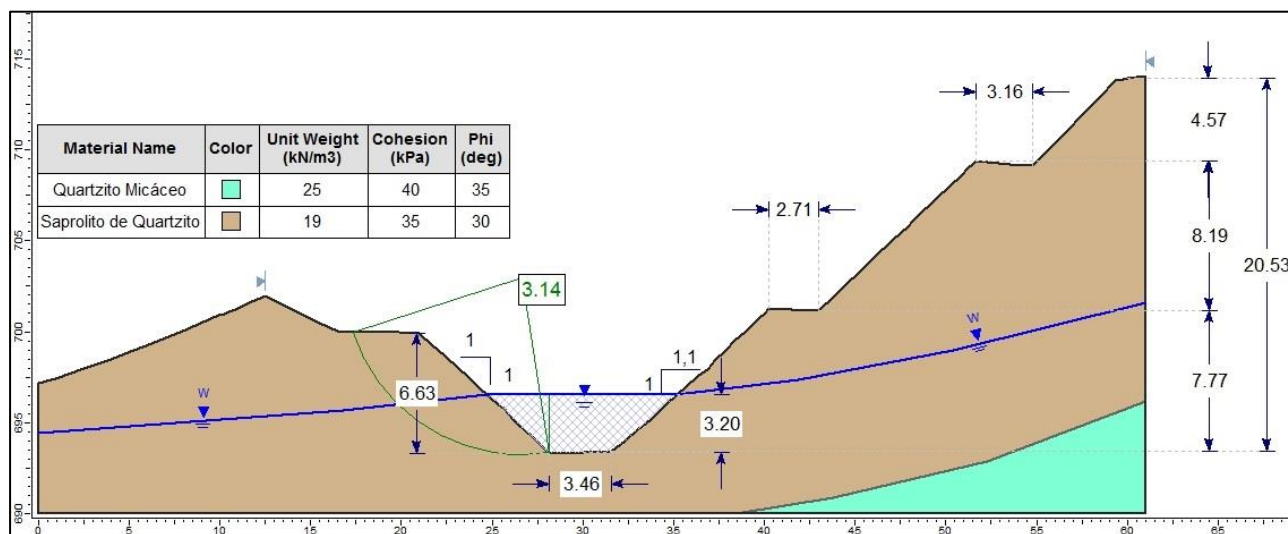
Figura 7.3 – Estabilidade geotécnica dos taludes de escavação canal de desvio – Estaca 4+0,00m – Margem direita – Condição de Operação – FS=3,14.
