GERMANO – GERAL
VALE DO SANTARÉM
CONSTRUÇÃO DO DIQUE S4
RELATÓRIO TÉCNICO
“AS BUILT”

WALM ENGENHARIA E TECNOLOGIA AMBIENTAL LTDA.	Nº PROJETISTA I.:	Rev.:	PÁGINA:
	WBH 76-16-SAMC-RTE-0007	2	1
 		Nº SAMARCO: G002300-G-1RT012	
SAMARCO MINERAÇÃO S.A.

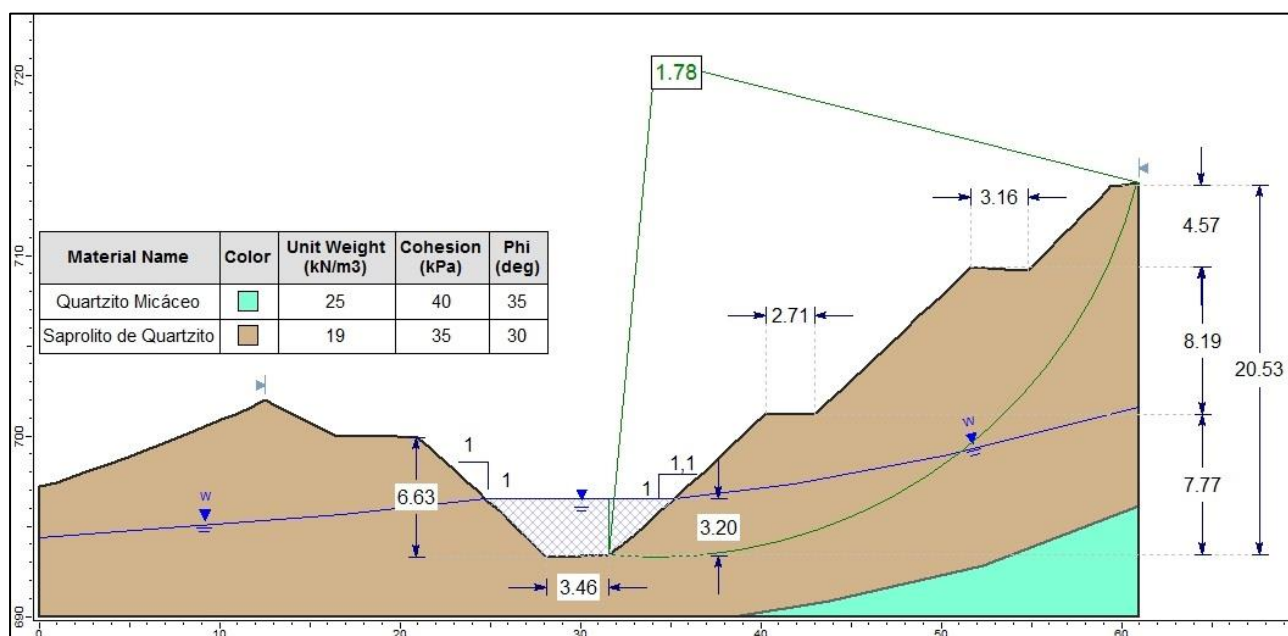
Figura 7.4 – Estabilidade geotécnica dos taludes de escavação canal de desvio – Estaca 4+0,00m – Margem Esquerda – Condição de Operação – FS= 1,78.

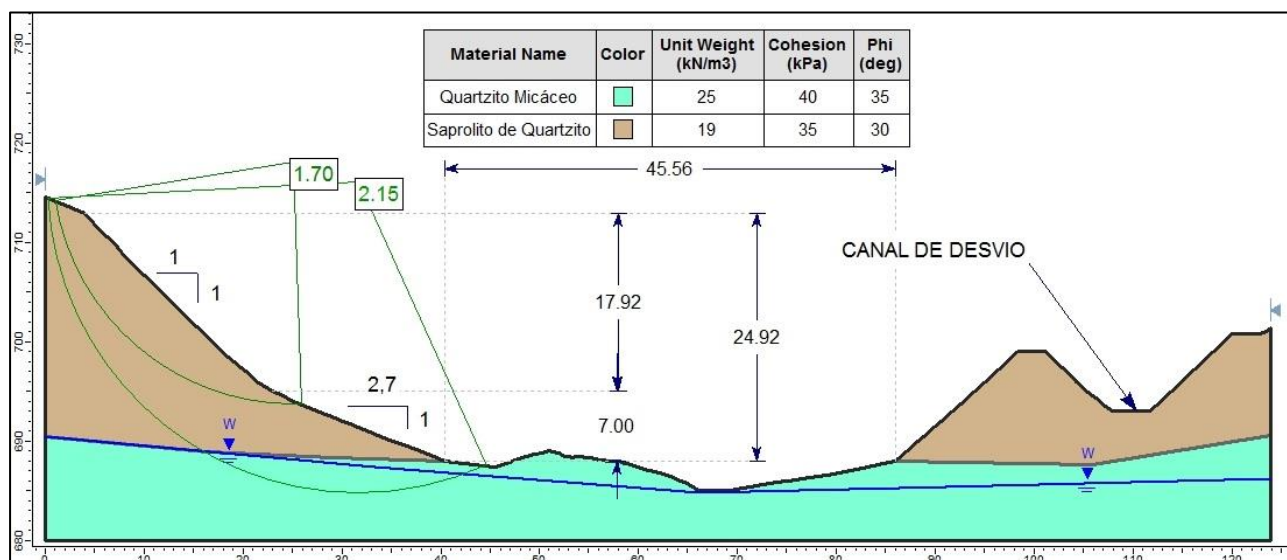
Figura 7.7 – Estabilidade geotécnica do talude crítico de escavação na ombreira esquerda do Dique S4 – Estaca 4+0,00m – FS= 1,70.

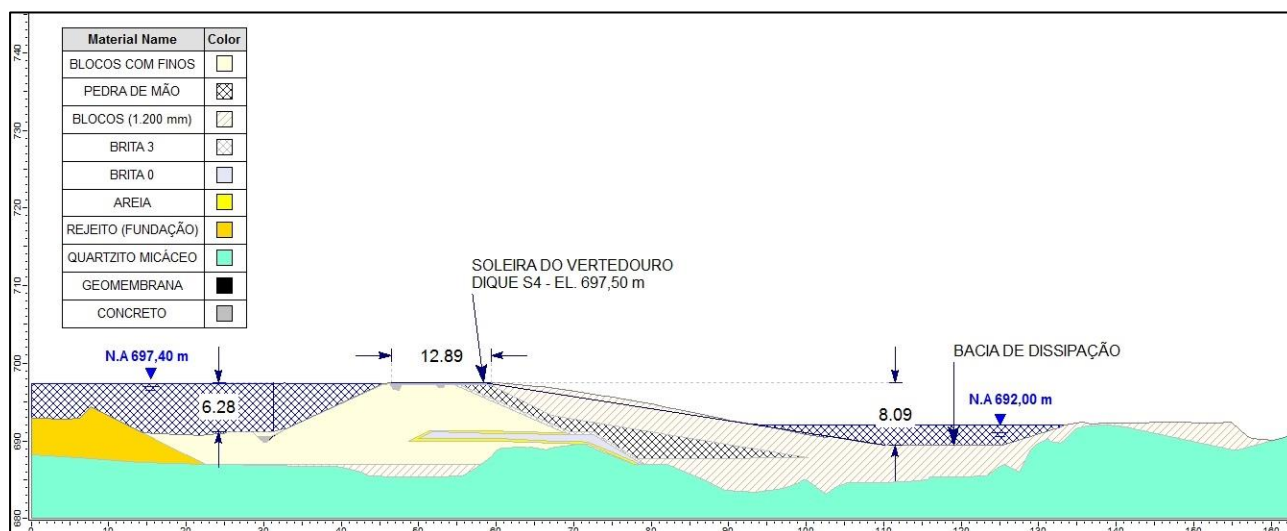
Figura 7.8 – Perfil Geológico Geotécnico para a Estaca 3 +0,00 m – Início das Operações.

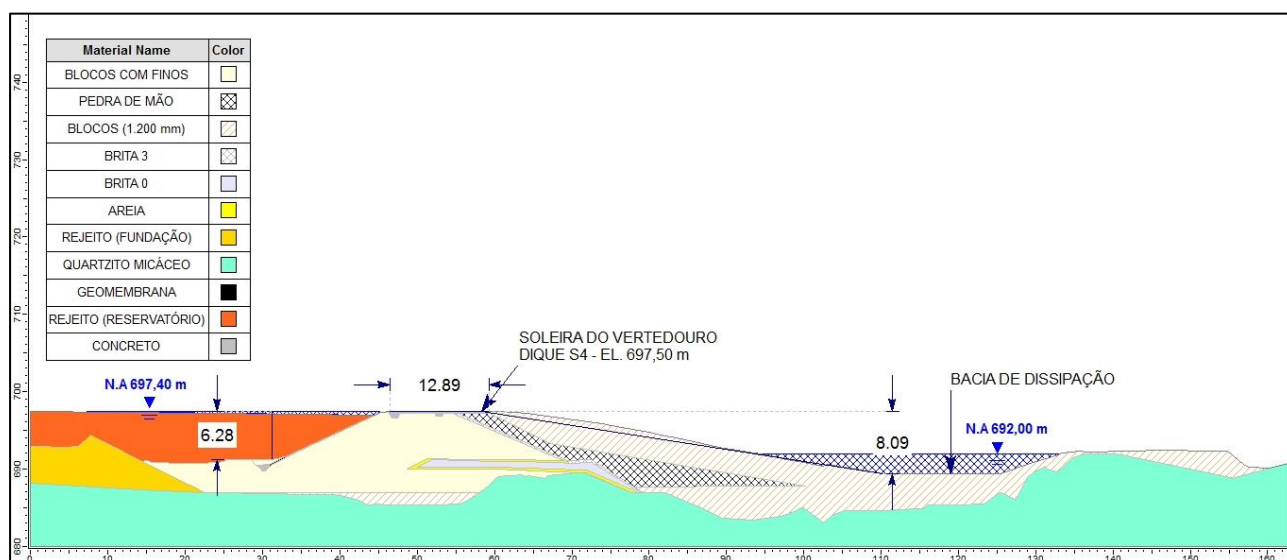
Figura 7.9 – Perfil Geológico Geotécnico para a Estaca 3 +0,00 m – Final de Operação.

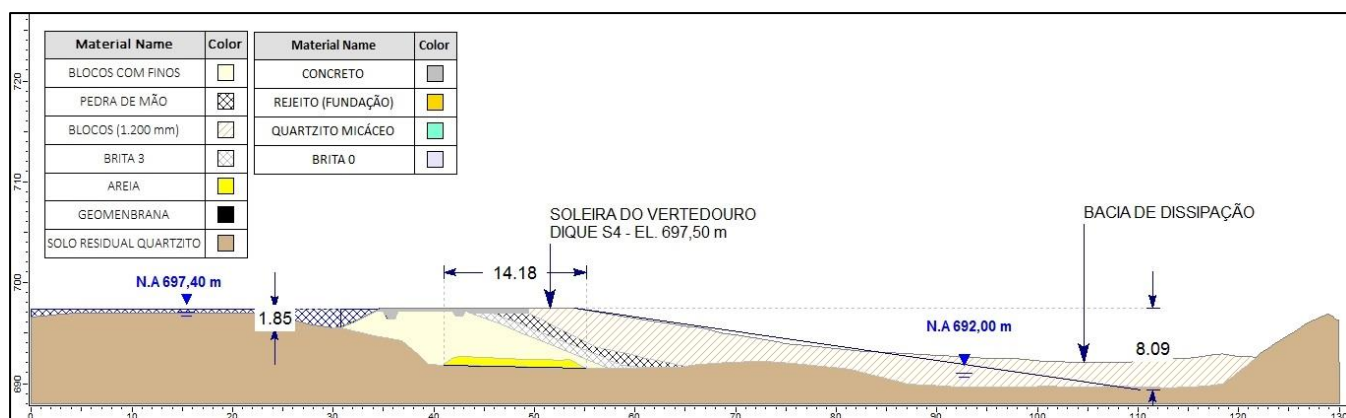
Figura 7.10 – Perfil Geológico Geotécnico para a Estaca 4 + 10,00 m – Ombreira Direita.

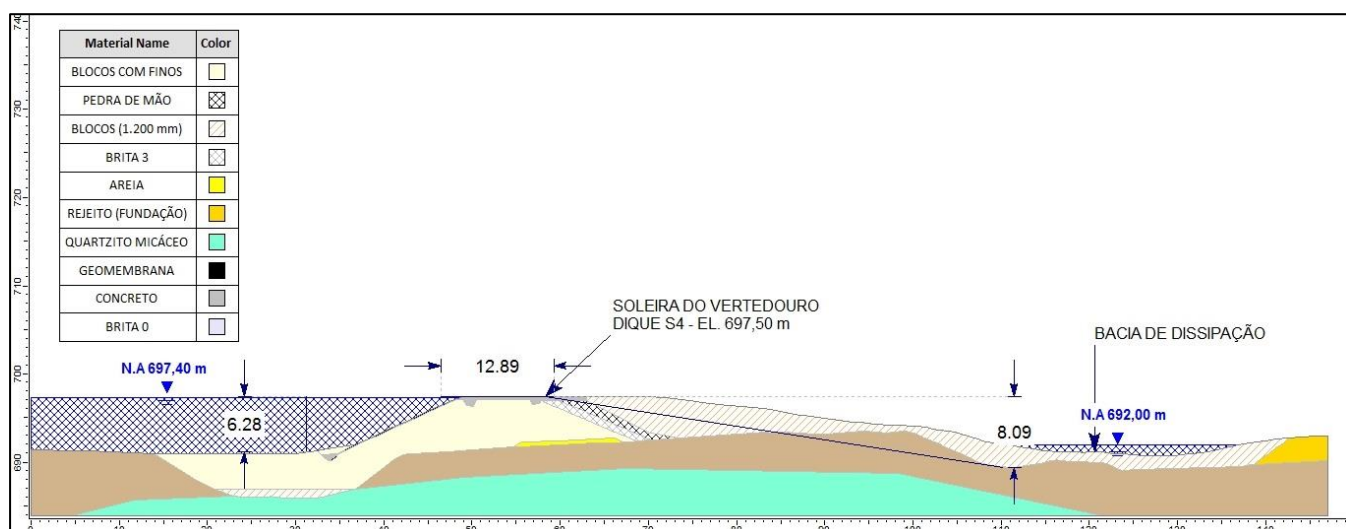
Figura 7.11 – Perfil Geológico Geotécnico para a Estaca 1+ 10,00 m – Ombreira Esquerda.

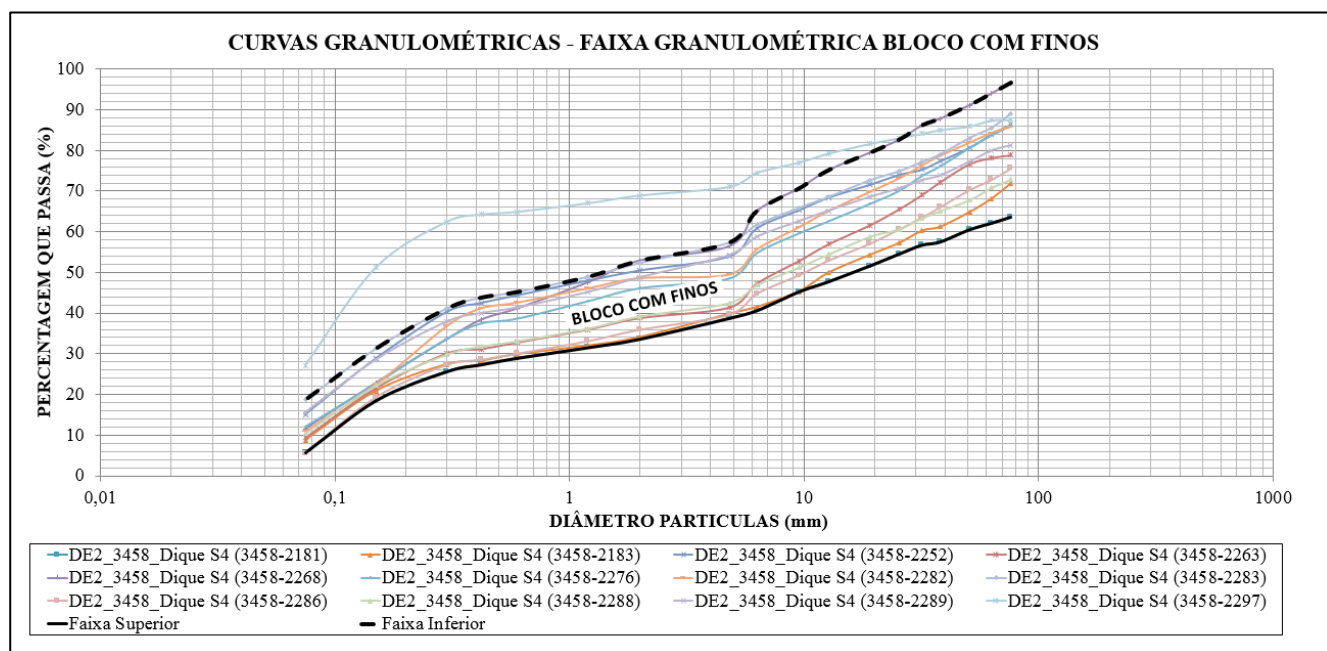
Figura 7.12 – Curva Granulométrica para a faixa representativa do bloco com finos, obtida a partir dos ensaios realizados para as amostras do material “in situ” utilizados na construção do Dique S4.

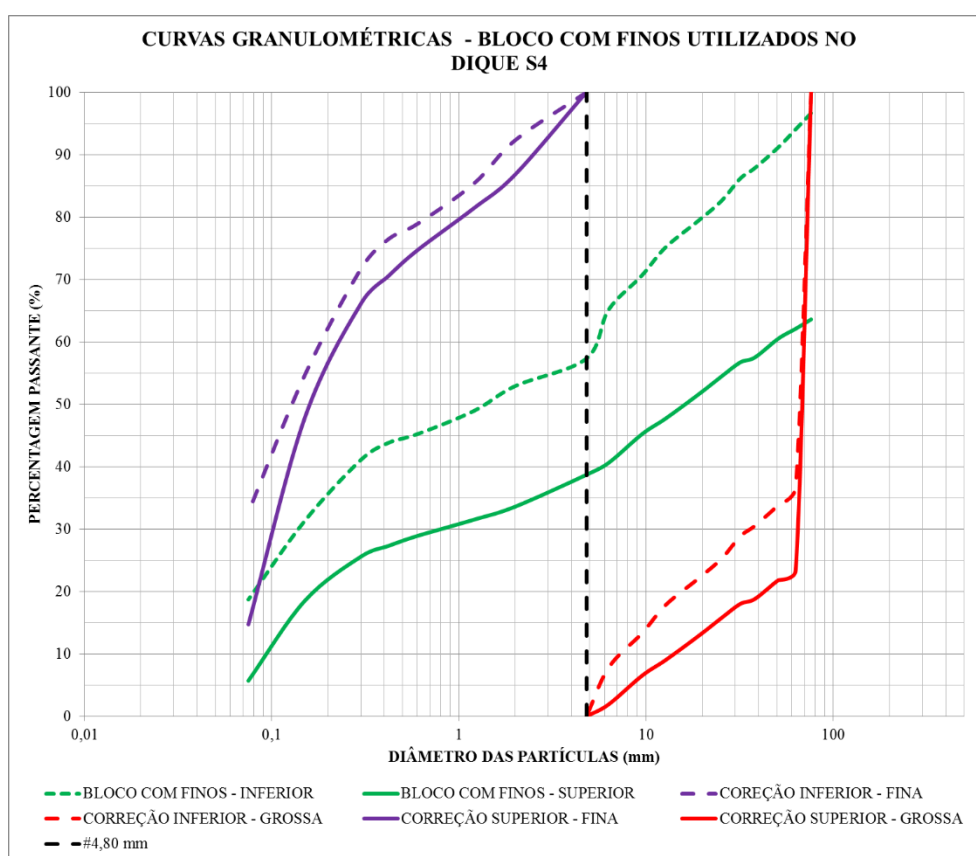
Figura 7.13 – Faixa Granulométrica corrigida para o bloco com finos.

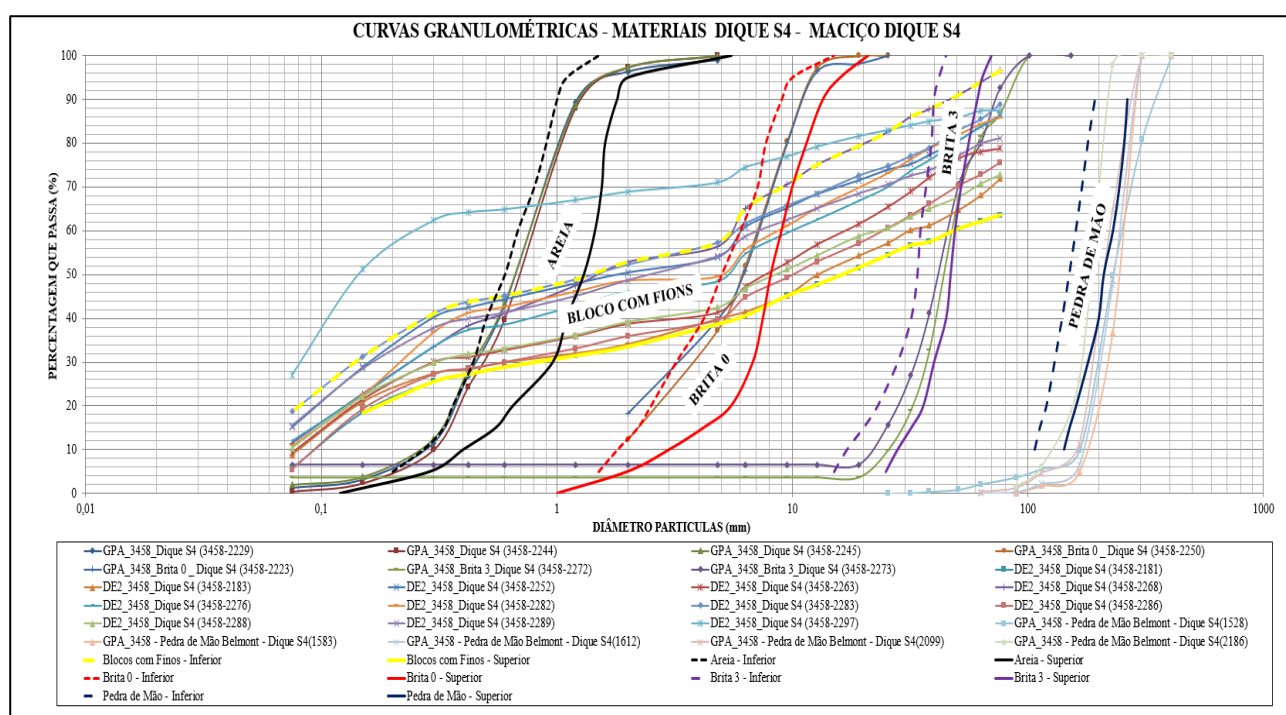
Figura 7.14 – Curvas granulométricas para os materiais de transição e maciço do Dique S4, pós verificação das transições.

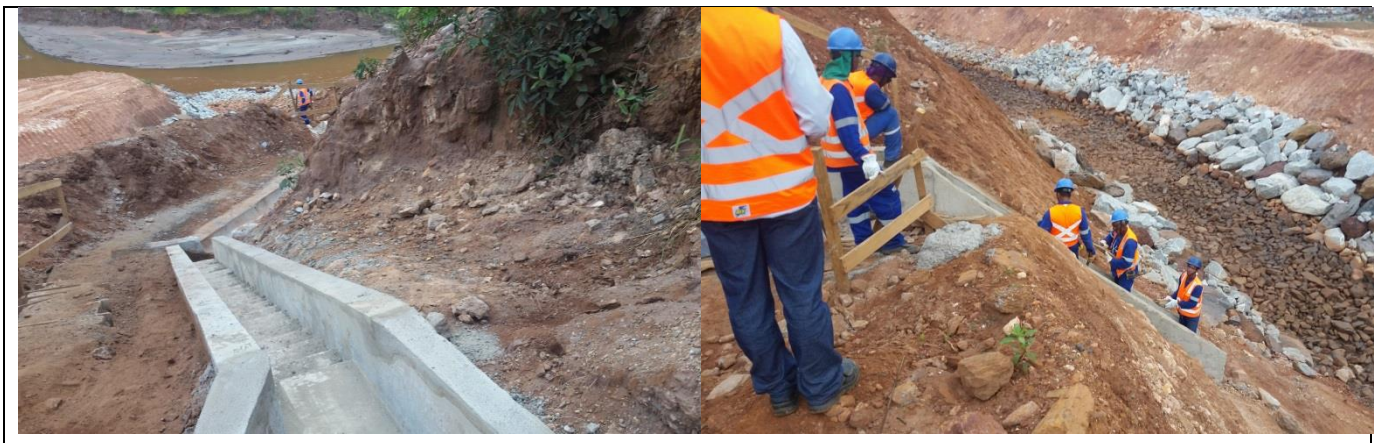
Figura 9.1 – Obras de implantação dos dispositivos de drenagem superficial na região da ombreira direita (porção do canal de desvio).

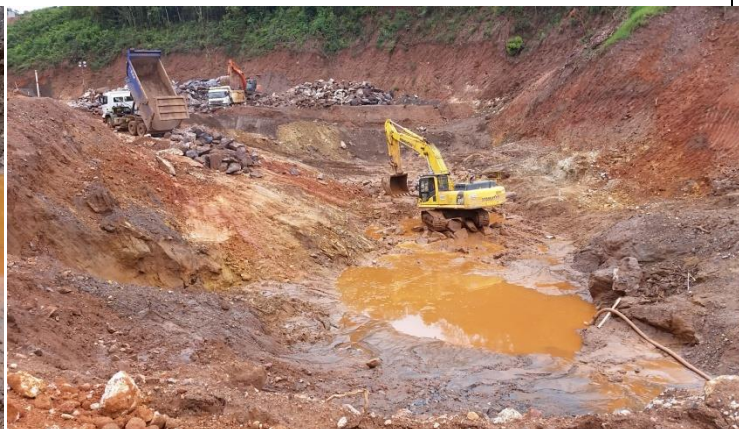
Obras de escavação na porção central do maciço do Dique S4.

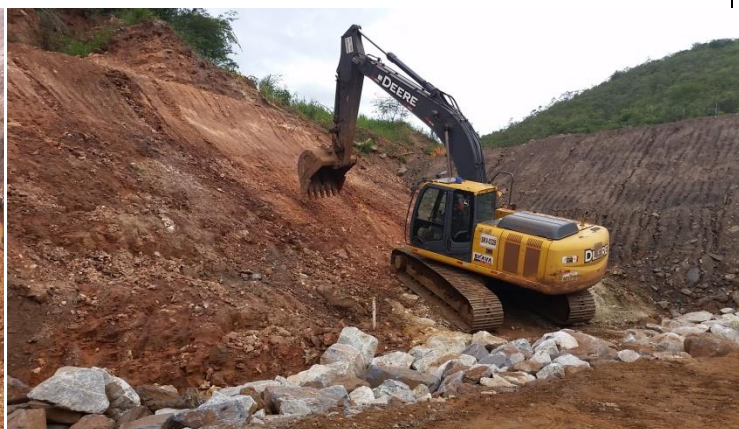
Escavação talude natural da ombreira Esquerda do Dique S4 na região da bacia de dissipação.

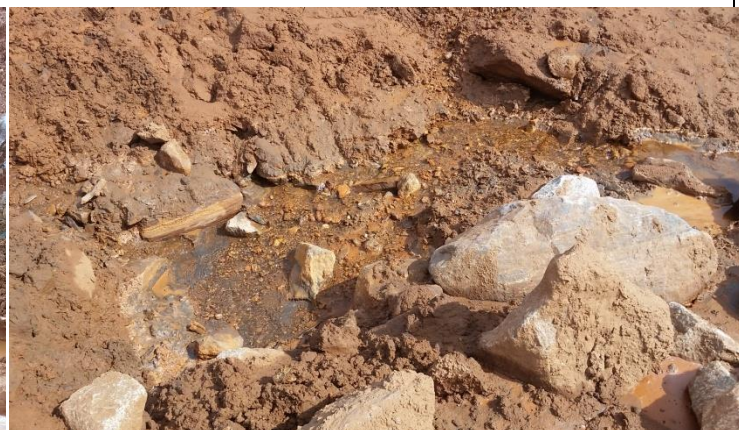
Surgências identificadas na fundação do Dique S4.

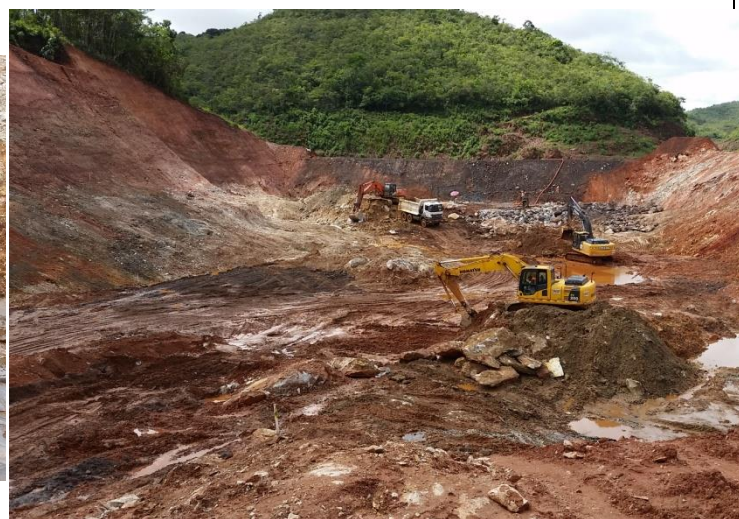
Visão geral da região de limpeza de fundação ao término das atividades em 10/12/16. Ao fundo observa-se a enscadeira de jusante já executada.

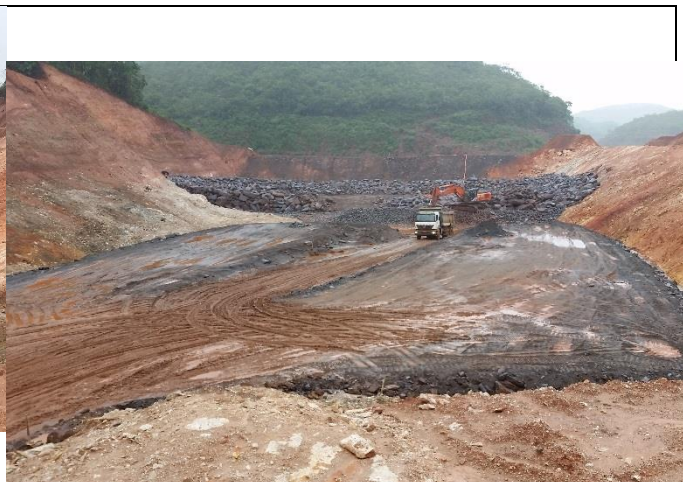
Implantação do aterro de regularização em bloco com finos.

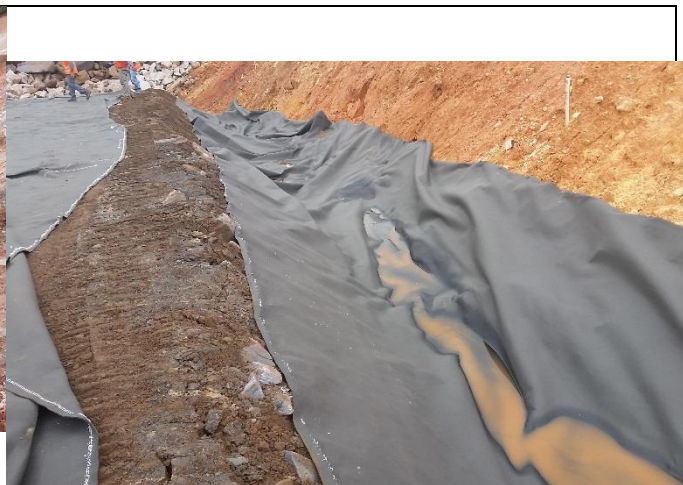
Instalação do geotêxtil na canaleta existente entre o aterro e a região da ombreira direita.

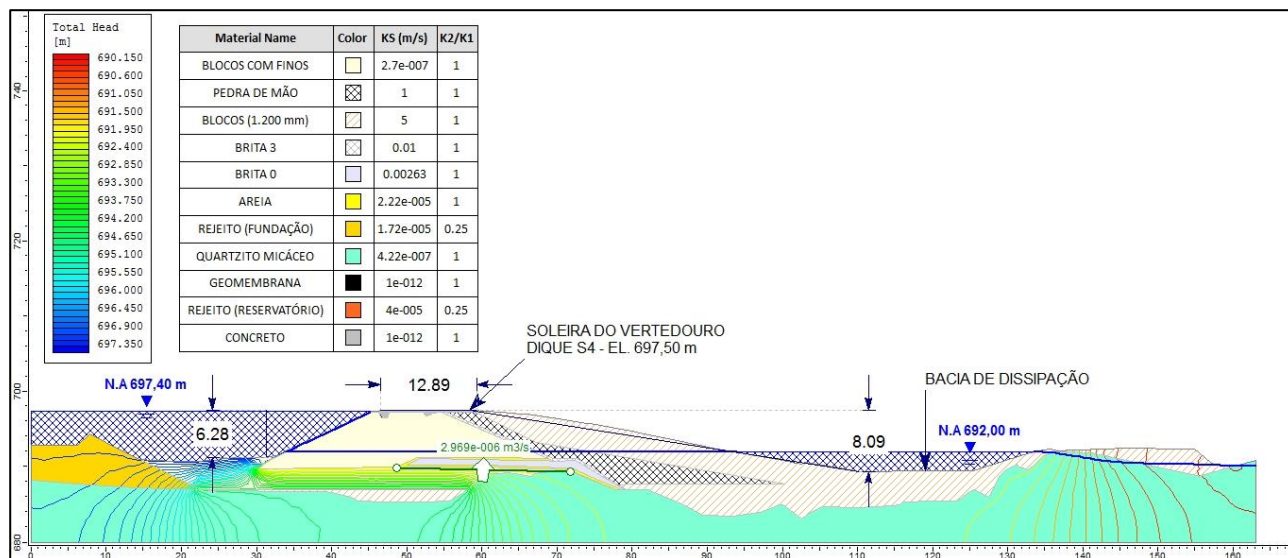
Figura AIV.1 – Análise de Percolação Dique S4 – condição inicial de operação – parâmetros mínimos.

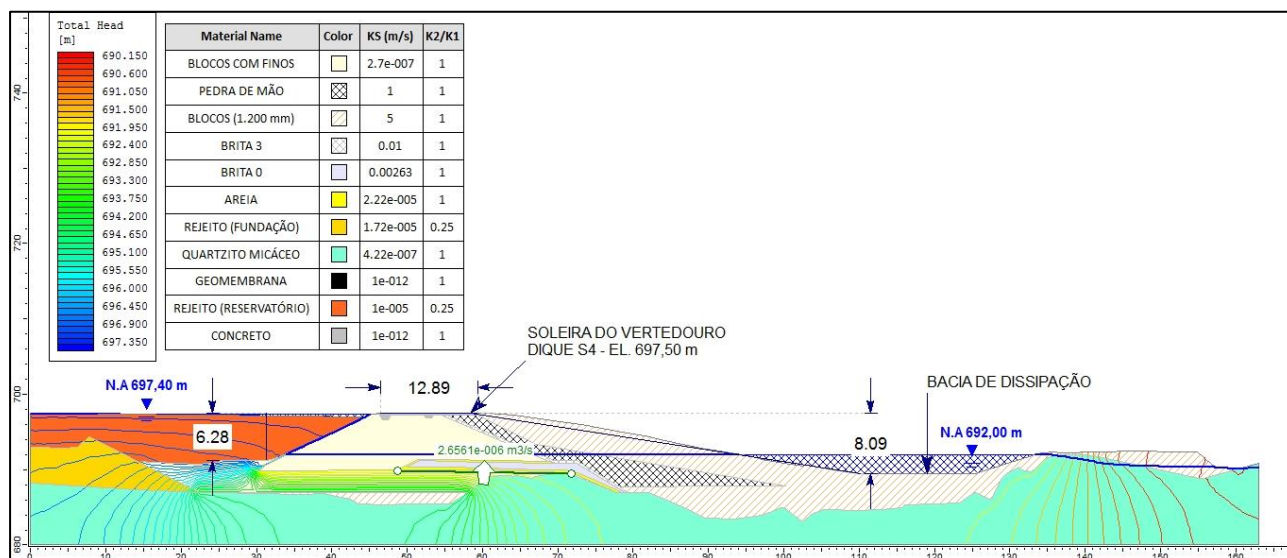
Figura AIV.2 – Análise de Percolação Dique S4 – condição final de operação – parâmetros mínimos.

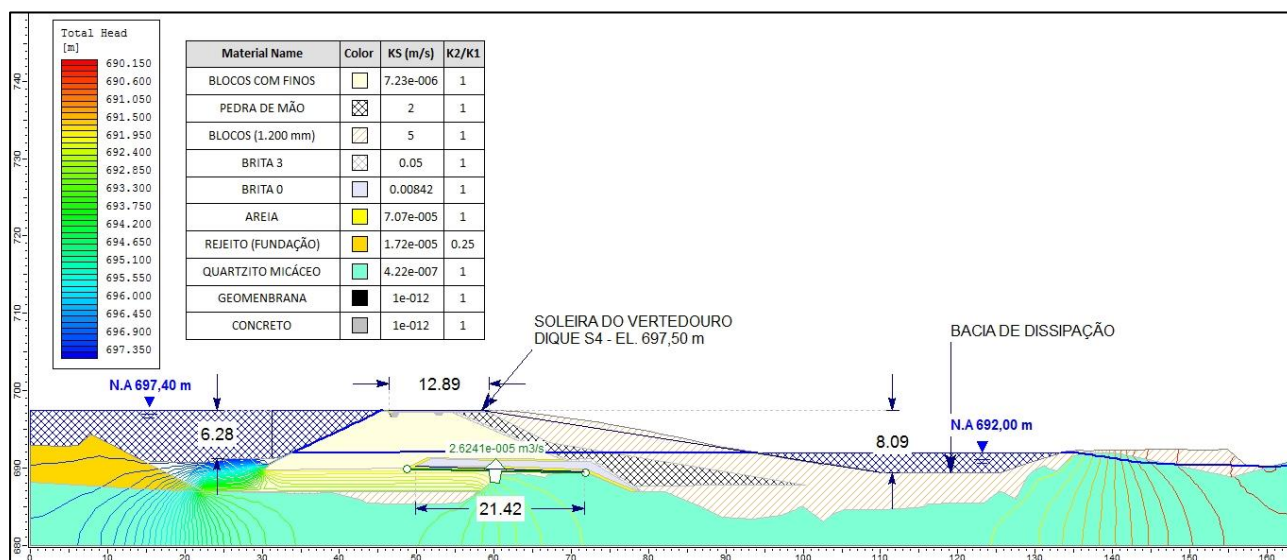
Figura AIV.3 – Análise de Percolação Dique S4 – condição final de operação – parâmetros máximos.

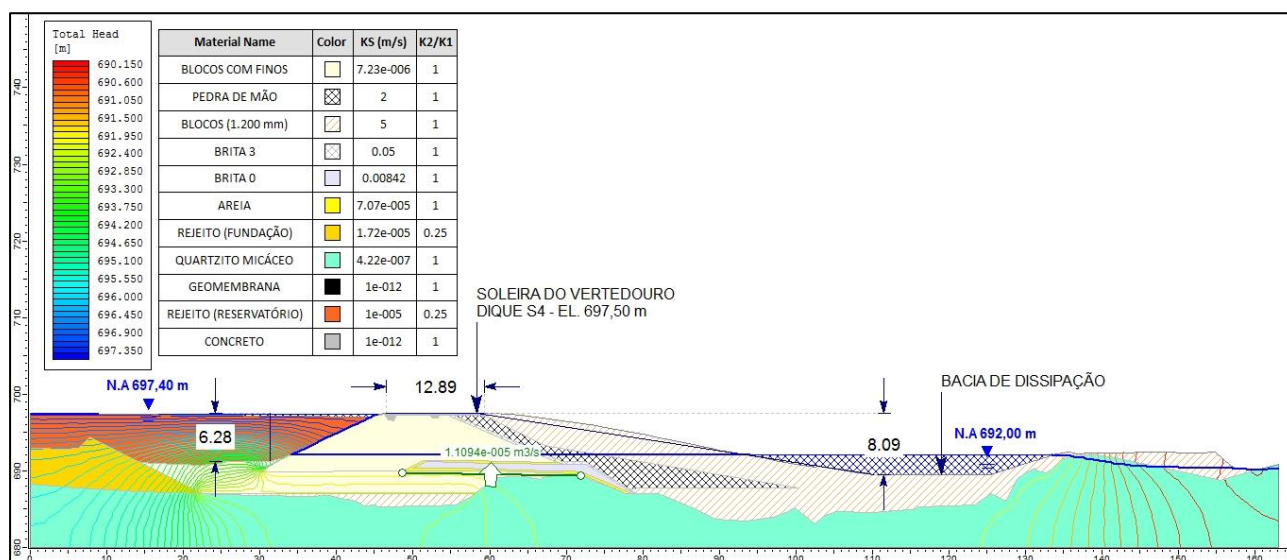
Figura AIV.4 – Análise de Percolação Dique S4 – condição final de operação – parâmetros máximos.

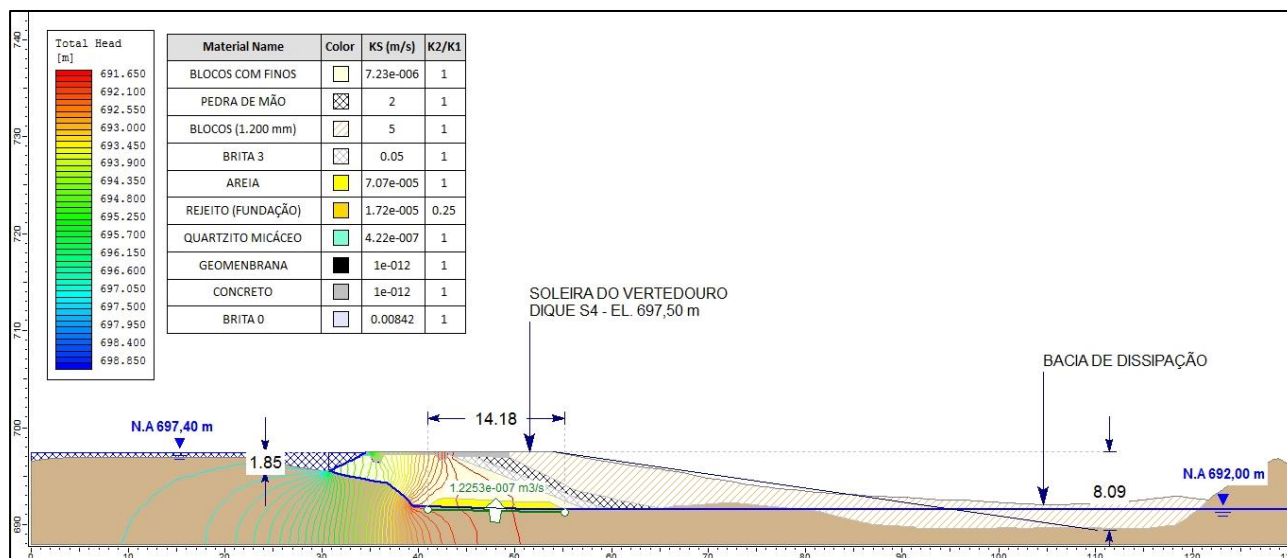
Figura AIV.5 – Análise de Percolação ombreira direita – condição inicial de operação – parâmetros máximos.

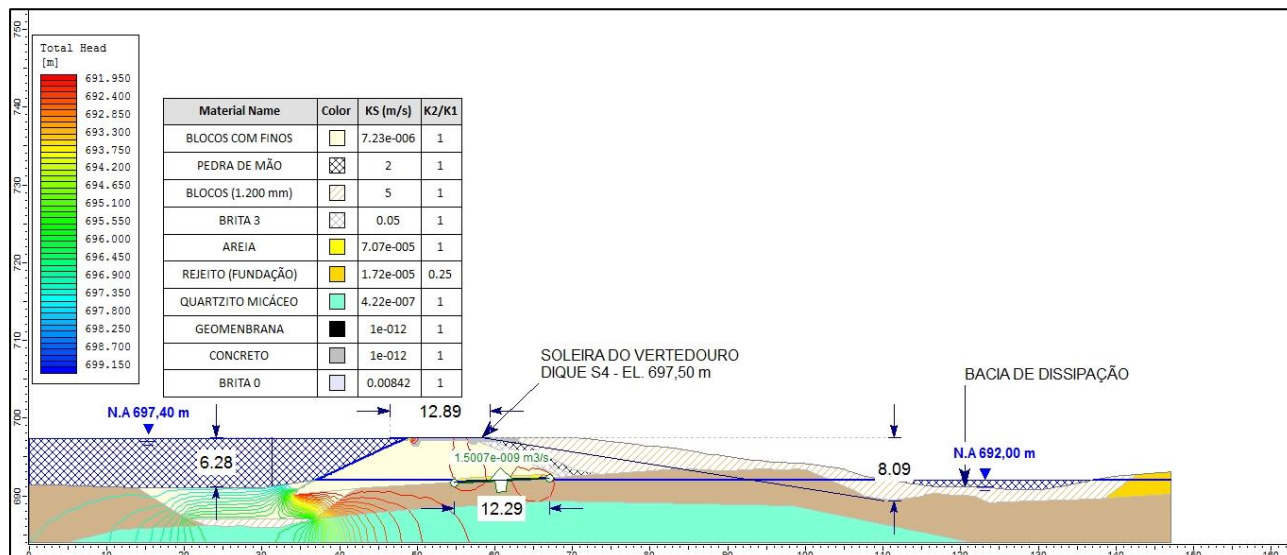
Figura AIV.6 – Análise de Percolação ombreira esquerda – condição inicial de operação – parâmetros máximos.

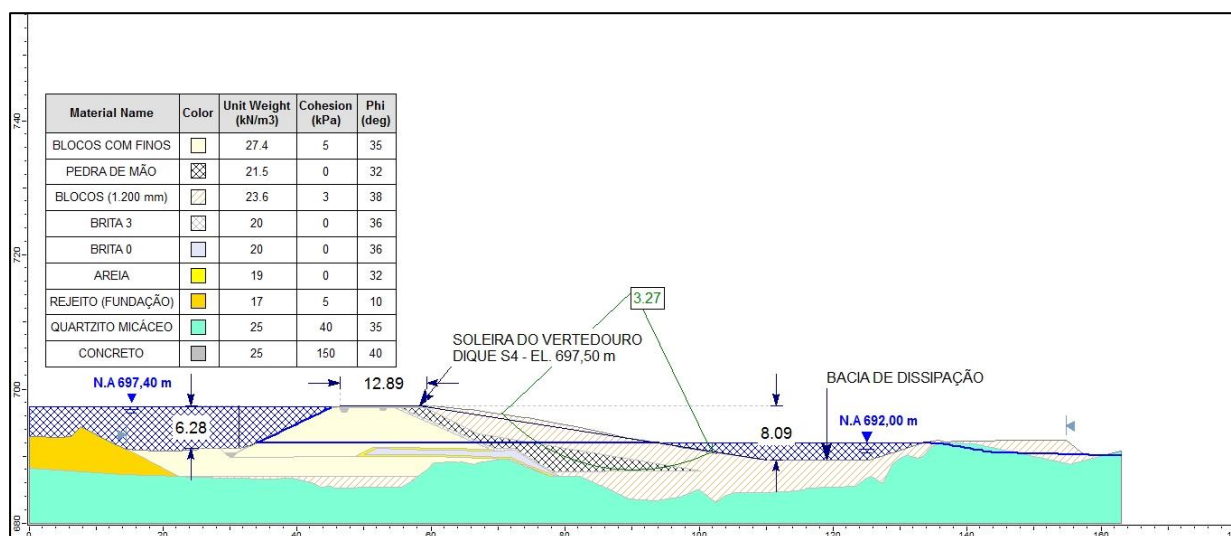
Figura AV.1 – Análise de Estabilidade – condição inicial de operação – parâmetros mínimos – talude de jusante – FS=3,27.

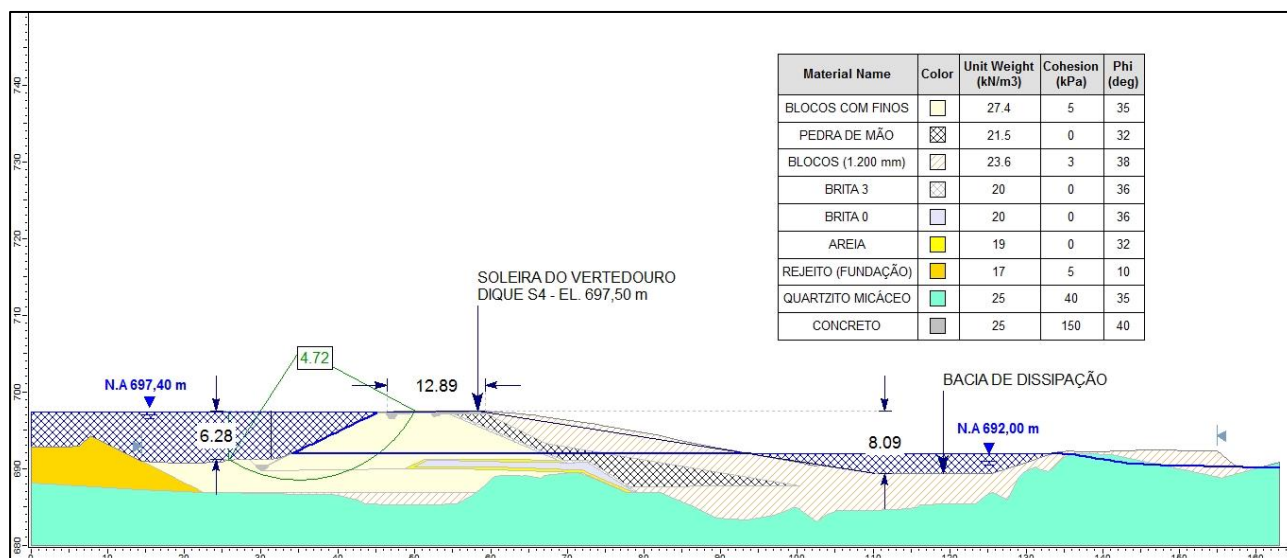
Figura AV.2 – Análise de Estabilidade – condição inicial de operação – parâmetros mínimos – talude de montante – FS=4,72.

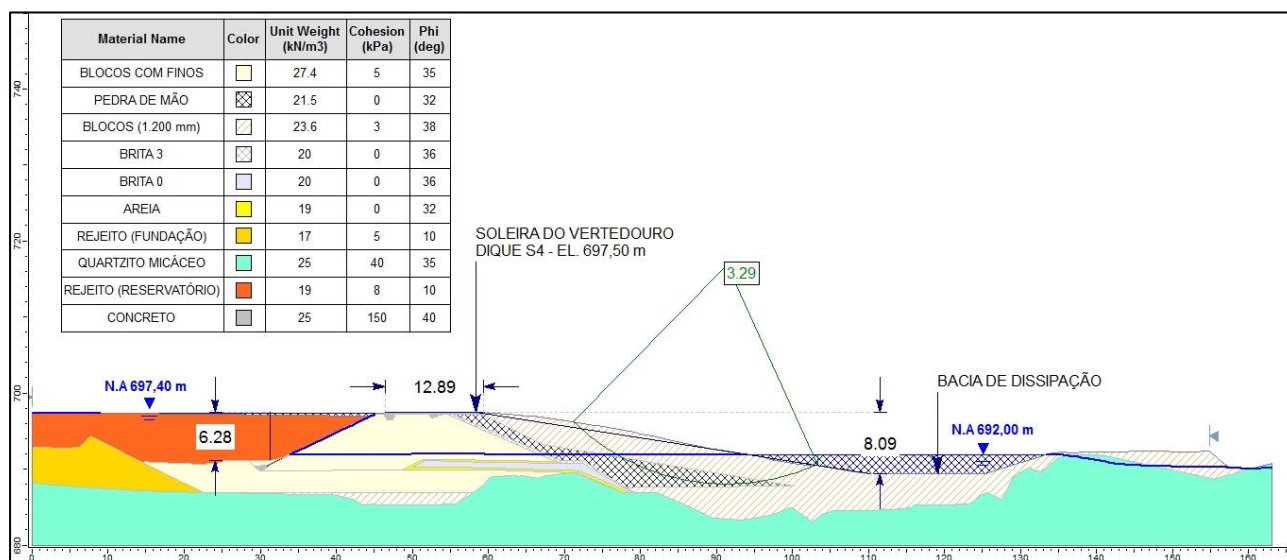
Figura AV.3 – Análise de Estabilidade – condição final de operação – parâmetros mínimos – talude de jusante – FS=3,29.

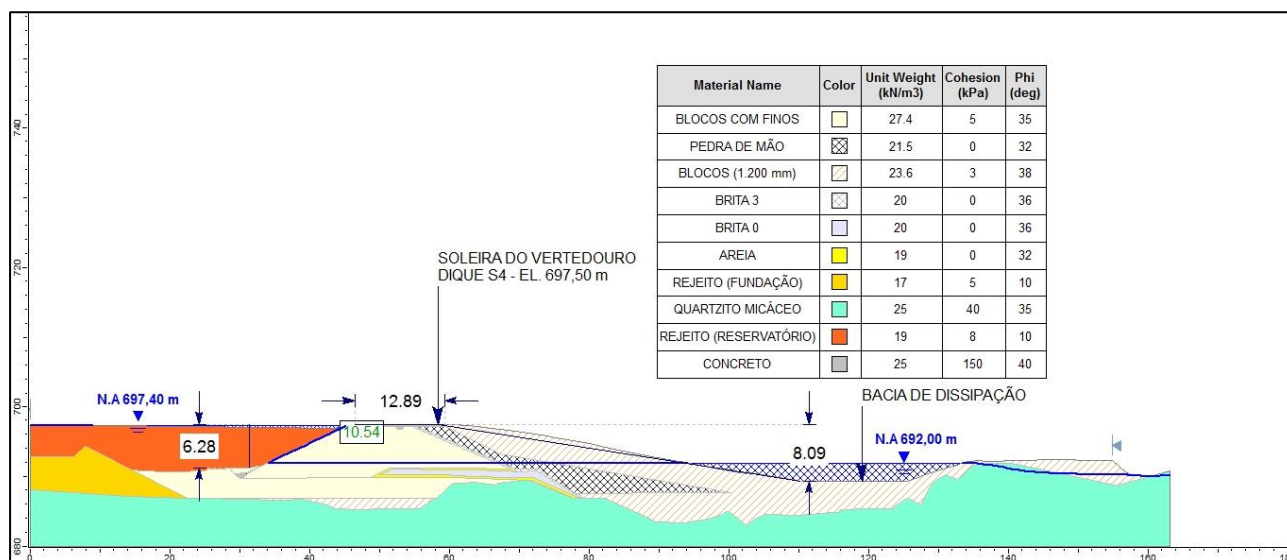
Figura AV.4 – Análise de Estabilidade – condição final de operação – parâmetros mínimos – talude de montante – FS=10,54.

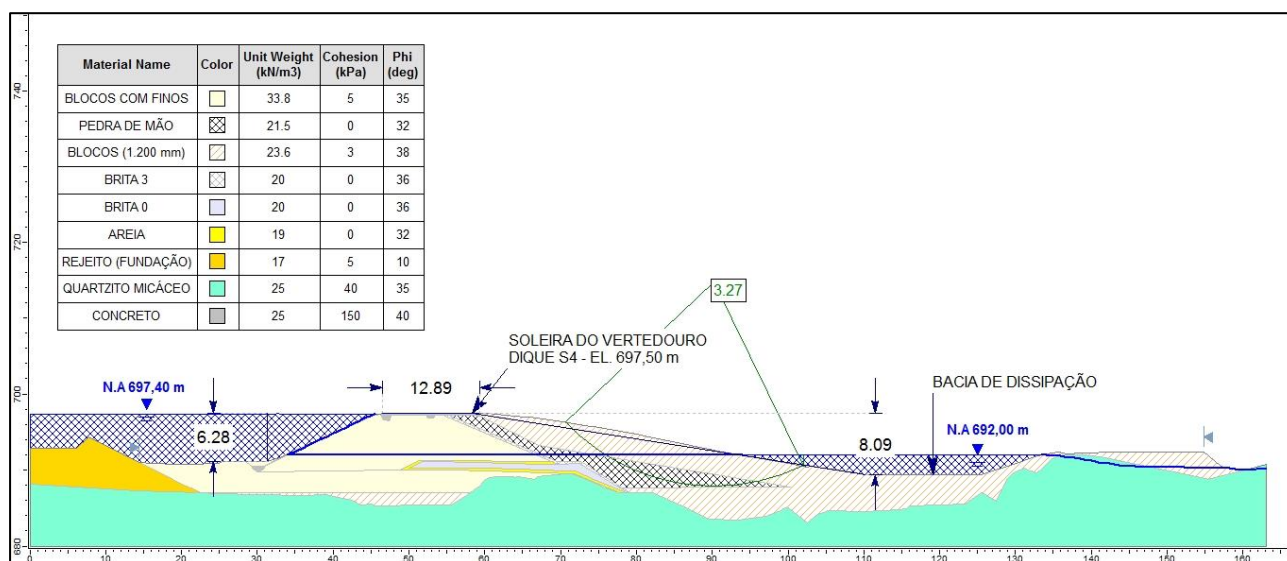
Figura AV.5 – Análise de Estabilidade – condição inicial de operação – parâmetros máximos – talude de jusante – FS=3,27.

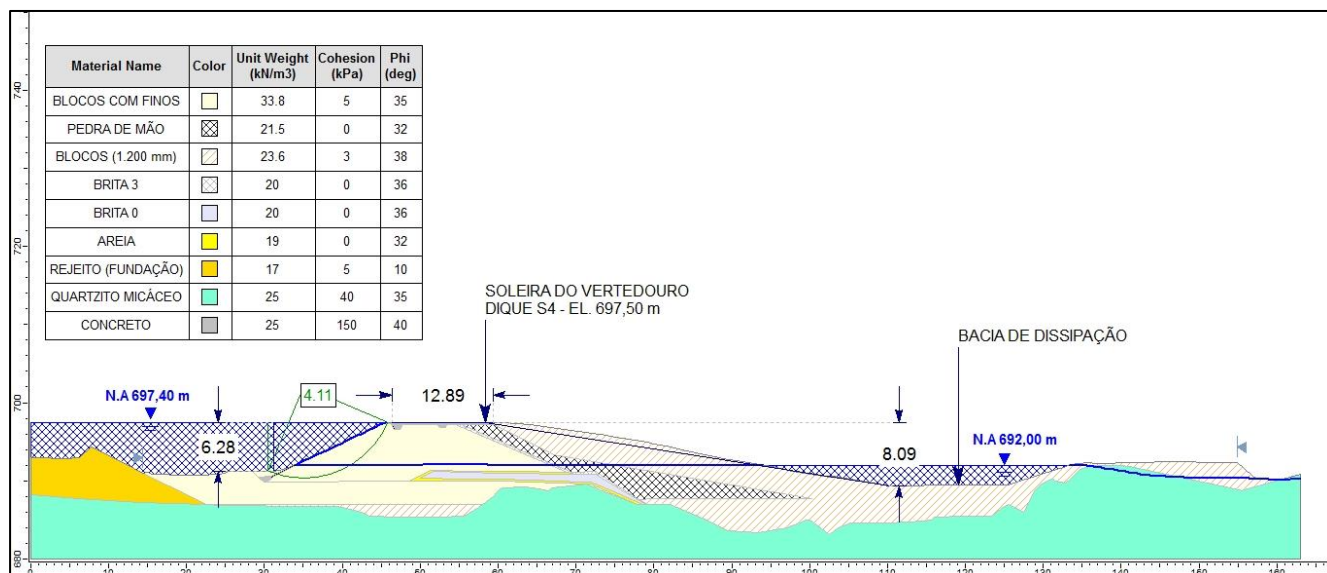
Figura AV.6 – Análise de Estabilidade – condição inicial de operação – parâmetros máximos – talude de montante – FS=4,11.

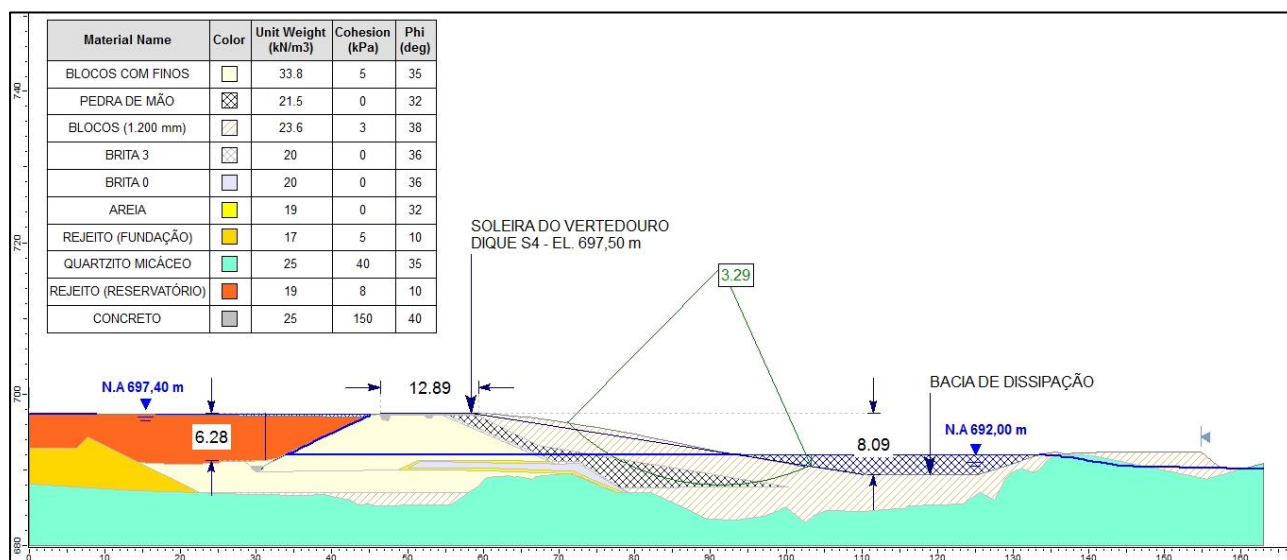
Figura AV.7 – Análise de Estabilidade – condição final de operação – parâmetros máximos – talude de jusante – FS=3,29.

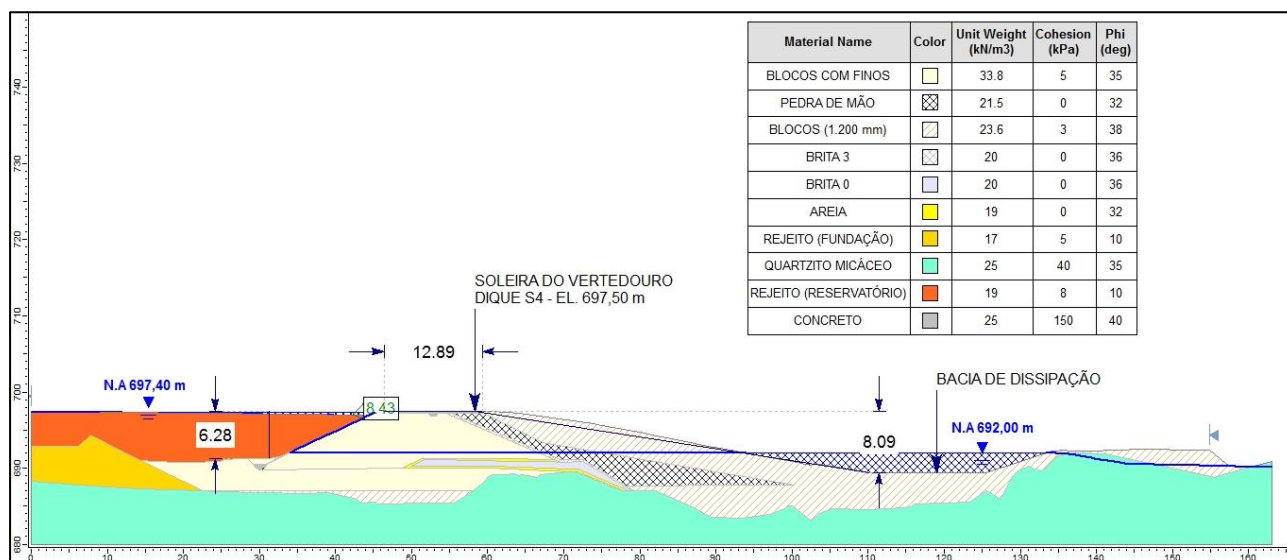
Figura AV.8 – Análise de Estabilidade – condição final de operação – parâmetros máximos – talude de montante – FS=8,43.
