ANEXO II - DIRETRIZES DE RECUPERAÇÃO DAS ÁREAS IMPACTADAS

PROJETO:
Plano de Manejo de Rejeitos

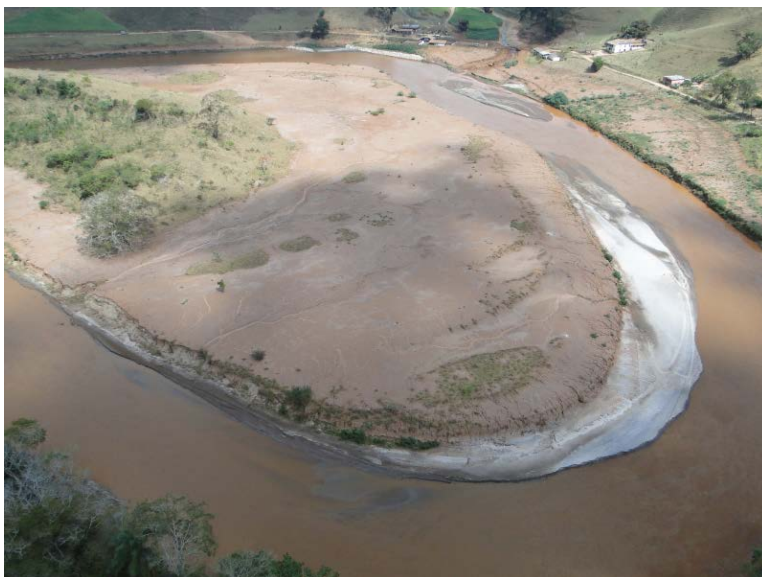
Foto 3-1. Depósitos de material detrítico em um trecho do rio do Carmo, a jusante do núcleo urbano de Barra Longa

Planícies aluviais abrangem a planície de inundação, *i.e.* os leitos maiores, ocupados sazonalmente ou excepcionalmente pelas cheias, e os terraços fluviais, que são antigas planícies de inundação, abandonadas com a migração dos canais (adaptado de CHRISTOFOLETTI, 1980). Na região afetada, os terraços fluviais são também elementos recentes, formados pela deposição de material detrítico em porções que não são atingidas pelas cheias sazonais (**Foto 3-1 e Foto 3-2**).

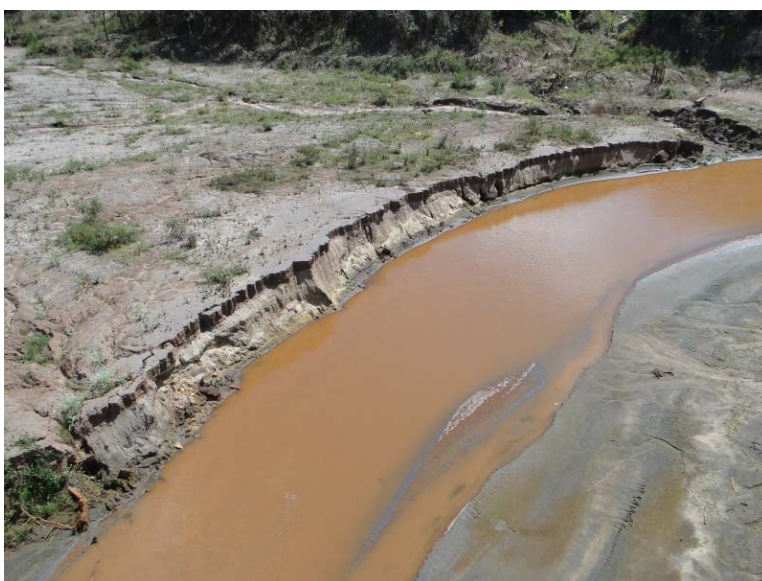
Foto 3-2. Depósito de material detrítico em uma planície aluvial do rio Gualaxo do Norte.

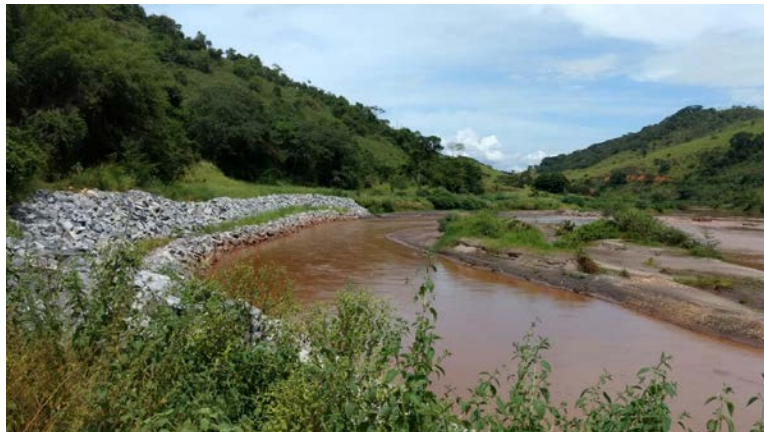
Foto 3-3. Enrocamento na margem do rio Gualaxo do Norte nas proximidades de Gesteira. A calha fluvial marca aqui o limite da planície aluvial

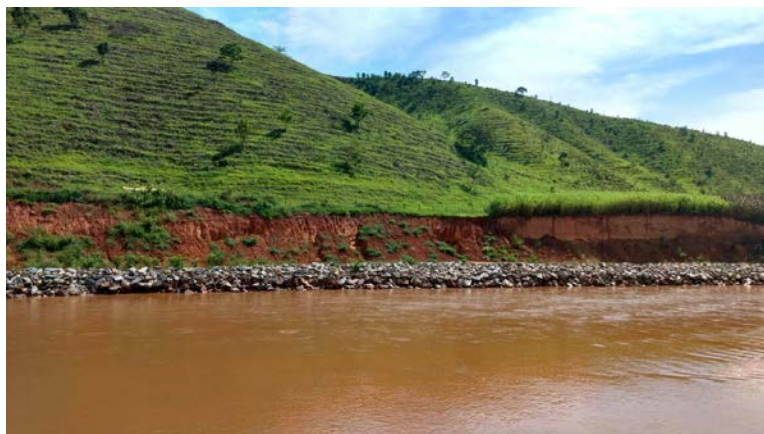
Foto 3-4. Enrocamento na margem do canal do rio Gualaxo do Norte nas proximidades de Gesteira

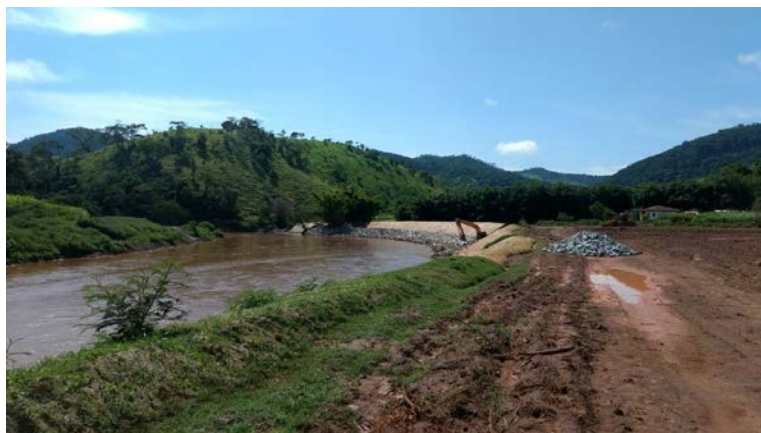
Foto 3-5. Implantação de um enrocamento em uma margem côncava do rio Gualaxo do Norte, nas proximidades de Gesteira

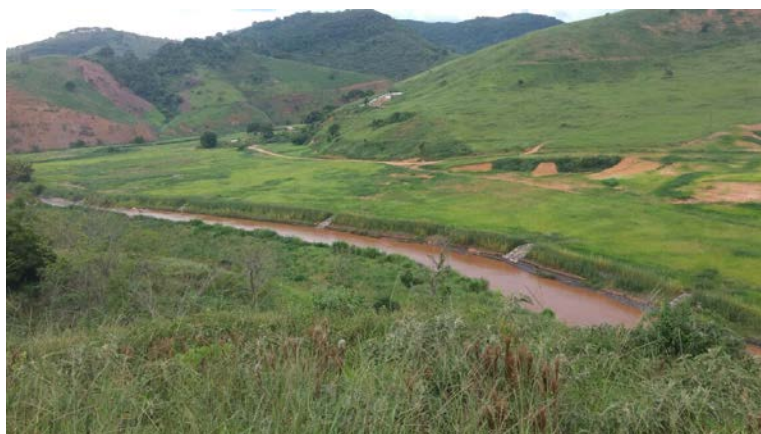
Foto 3-6. Trecho de uma planície aluvial nas proximidades de Gesteira, objeto das ações emergenciais de recuperação

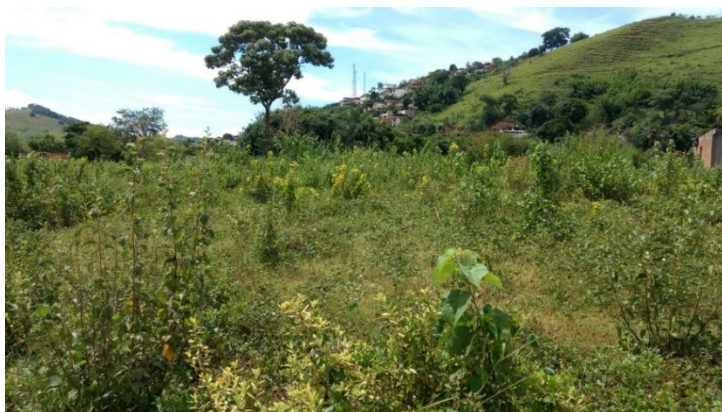
Foto 5-1. Área objeto dos plantios emergenciais, colonizada por espécies nativas ruderais nos arredores de Gesteira

Embora nem todas as áreas contem hoje com uma cobertura vegetal contínua (GOLDER ASSOCIATES, 2016c), aquelas onde os plantios foram bem-sucedidos já vêm sendo colonizadas por espécies de pioneiras nativas (**Foto 5-1 e Foto 5-2**).

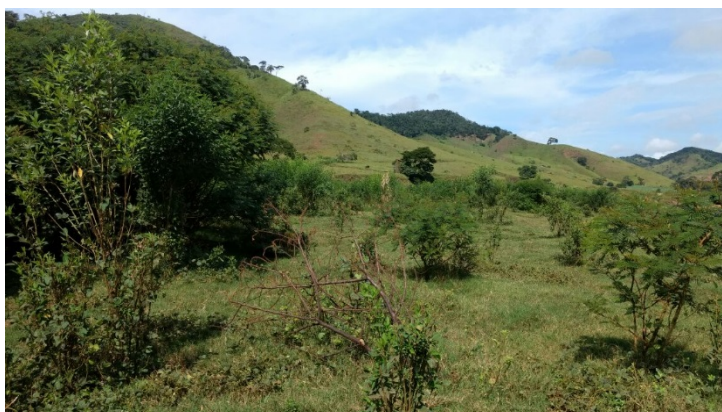
Foto 5-2. Vista de uma porção de uma planície aluvial recuperada com espécies herbáceas e já colonizada por fanerófitas nativas
