# **PLANO DE MANEJO DE REJEITO**

## **REVISÃO 1**

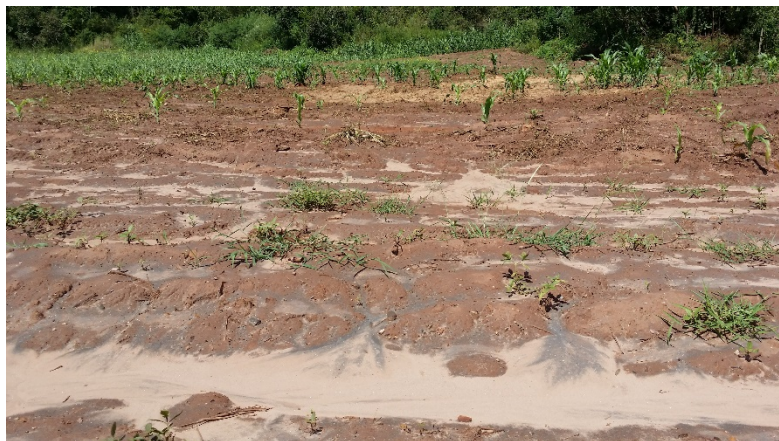
**Foto 8-42. Plantio de milho em área de depósito de material detrítico. Notar concentração de óxidos de ferro na superfície do terreno, pela erosão laminar.**
