Código: FM-ENG-001	 	 	
Nº da revisão: 00			
Elaborador: EPC			
Aprovador: Willians de Souza Arruda			
Data da aprovação: 11/12/2017			
Periodicidade da revisão: Anual			
Abrangência: Corporativa			
Classificação: Público			
<b>SOCIOECONÔMICO 01 - PROGRAMA 09 – RECUPERAÇÃO</b> <b>RESERVATÓRIO UHE RISOLETA NEVES</b> <b>CANDONGA</b> <b>PROJETO DETALHADO BARRAMENTO B - REVISÃO DO</b> <b>PROJETO EXECUTIVO CONSIDERANDO O AS BUILT E ANÁLISE</b> <b>DAS INTERFACES COM OS TALUDES DAS OMBREIRAS –</b> <b>SE09084</b> <b>RELATÓRIO TÉCNICO - CIVIL</b> <b>OMBREIRAS DE FECHAMENTO - RELATÓRIO DE VISITA</b> <b>TÉCNICA</b>		Nº CONTRATADA	PÁGINA
		<b>S0867B01-1-G02-RVS-0008</b>	<b>1/12</b>
		Nº FUNDAÇÃO RENOVA	REV.
		<b>N035500-C-1RT003</b>	<b>02</b>

## 1.0 INTRODUÇÃO

Este documento tem por objetivo apresentar as informações obtidas na visita técnica realizada nas ombreiras direita e esquerda do Barramento B, recentemente implantado na área de inundação do reservatório da UHE Risoleta Neves. O Barramento B dista aproximadamente 5 km a montante da UHE Risoleta Neves.

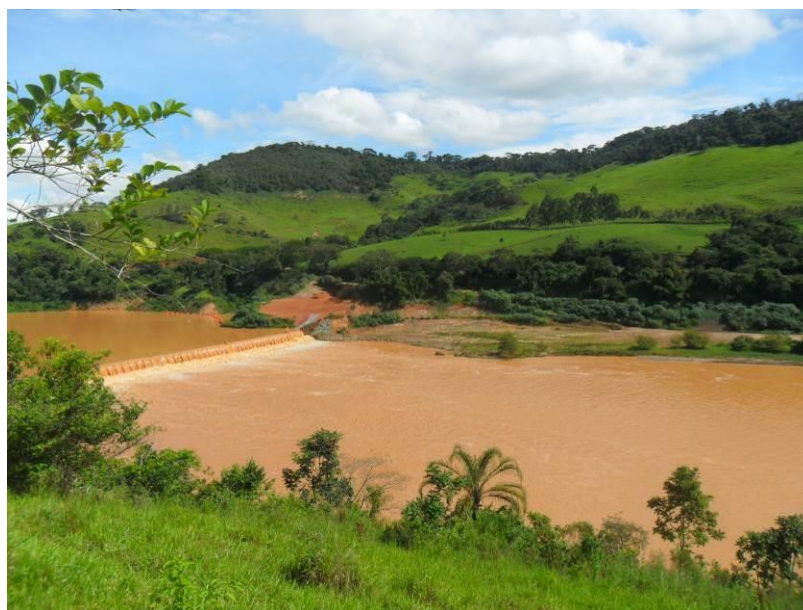
A Foto 1 mostra uma vista do Barramento a partir da ombreira direita.

**Foto 1- Vista do Barramento B a partir da ombreira direita**

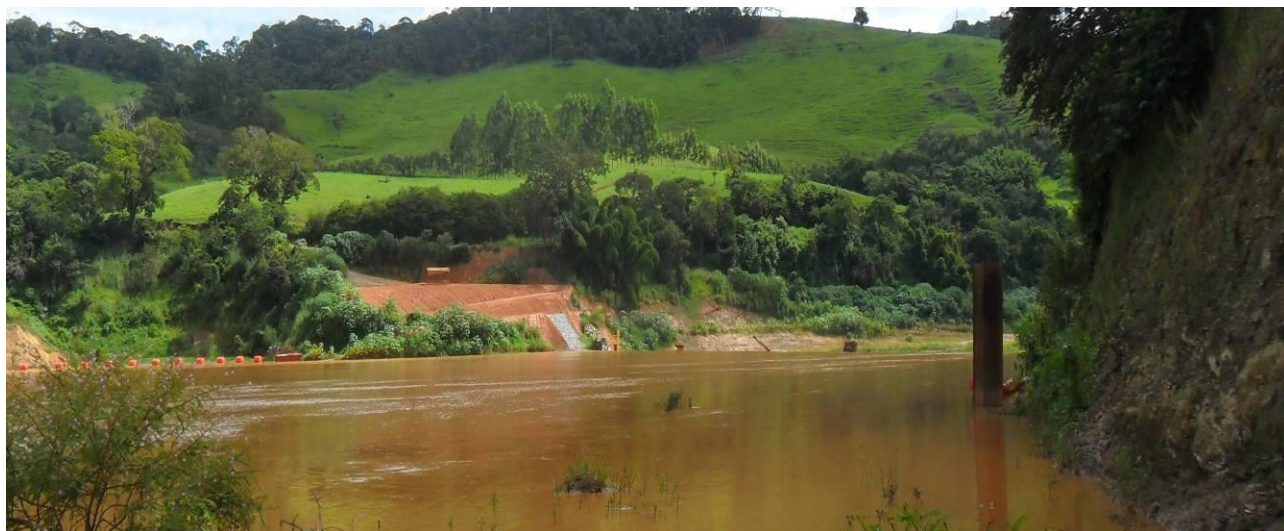
A Foto 2 mostra a ombreira esquerda a partir da ombreira direita, onde se observam os taludes expostos e desnudos, exceto em um trecho do talude inferior com proteção em enrocamento arrumado, onde se localizava uma pequena erosão.

**Foto 2 – Vista dos taludes desnudos da ombreira esquerda do Barramento B**

Recomenda-se a execução de levantamentos topográficos atualizados das margens direita e esquerda do Barramento e a elaboração de Projetos Executivos, contemplando a proteção das ombreiras.

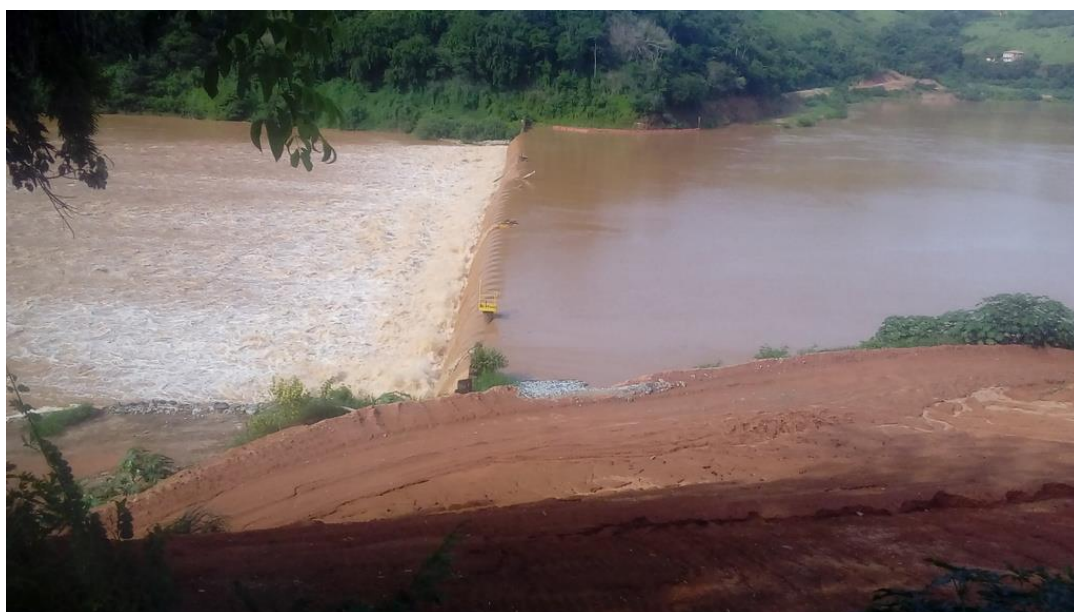
Os solos presente nesta margem constituem de colúvios argilo arenosos de coloração marrom avermelhada, bem como de aterros para a regularização do terreno. A Foto 3 mostra a ombreira de fechamento do barramento, onde se observam a instalação de ravinamentos causados por escoamento de águas pluviais, visto da ausência de proteção desta margem.

**Foto 3 – Ombreira esquerda do Barramento B – Ravinamentos no terreno por deficiência de proteção**

Com relação à ombreira esquerda do Barramento B, ocorrem três pequenos taludes constituídos de solos coluvionares a de aterros desprotegidos com a instalação de ravinamentos causados pelo escoamento de águas pluviais.

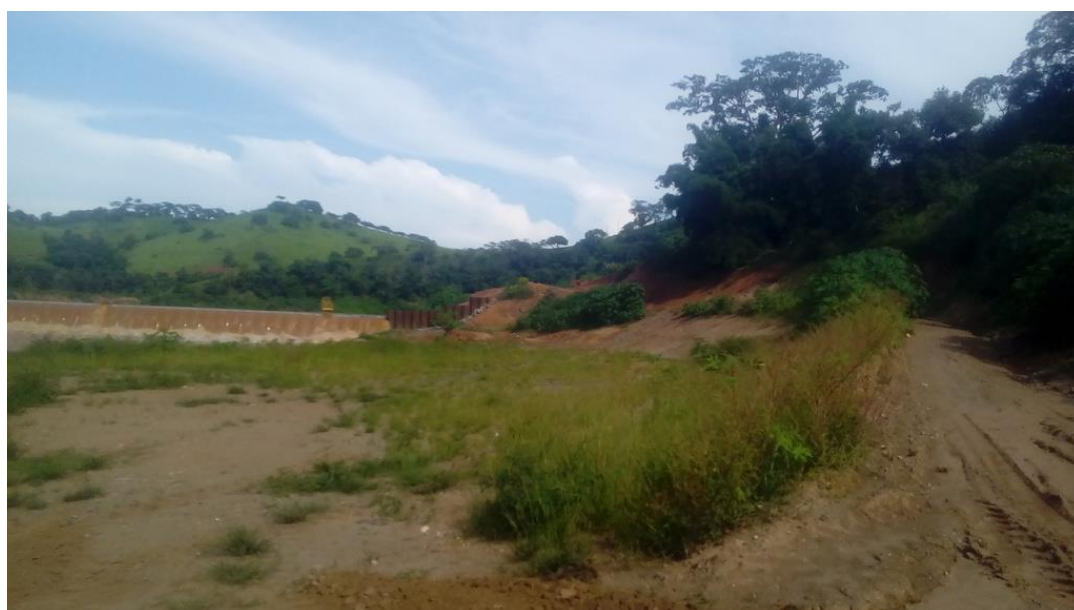
No trecho jusante do Barramento B, observam-se materiais lançados sem controle de compactação, e também desprotegidos, sujeitos a erosões, conforme mostrado na Foto 4.

**Foto 4 – Vista de jusante para montante da margem esquerda do Barramento B – Materiais de aterros lançados na superfície**

Na região de jusante desta mesma margem observam-se aterros de materiais terrosos não compactados na superfície do terreno.

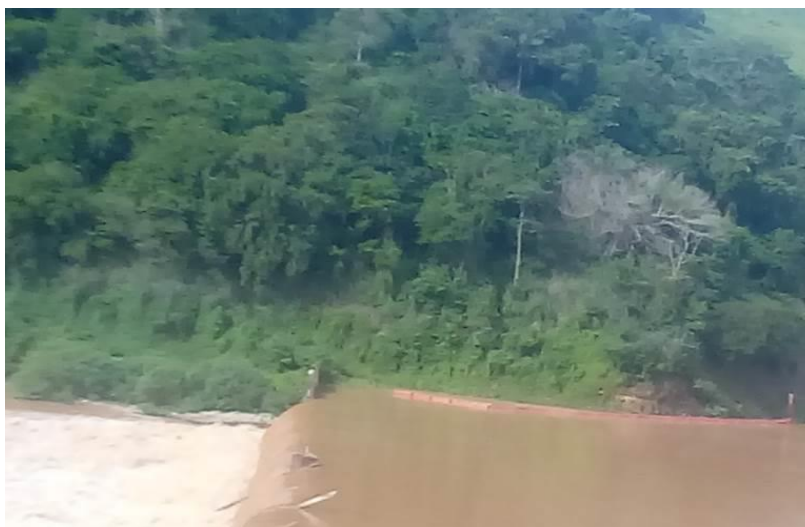
Toda a região da ombreira, por onde ocorre o fechamento do Barramento B, encontra-se encoberta por vegetação, conforme observado na Foto 5.

**Foto 5 – Vista da ombreira esquerda do Barramento B**

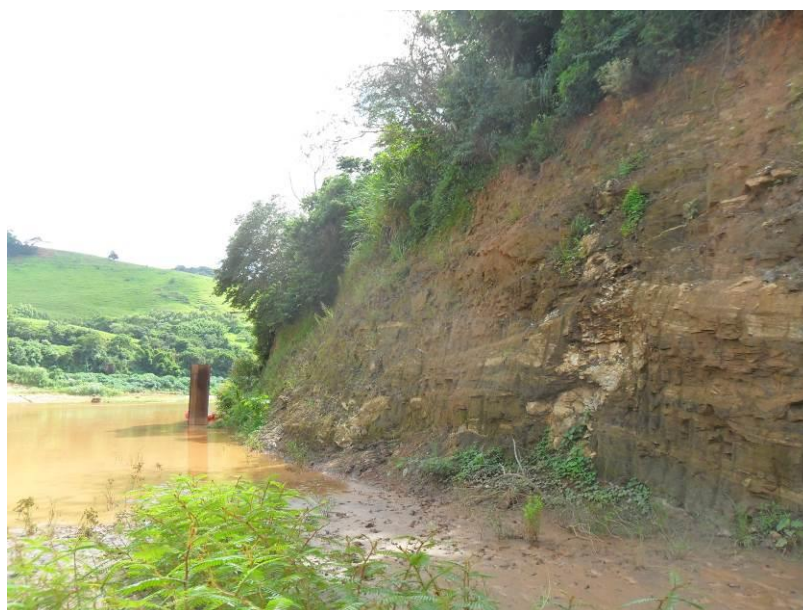
Pelas observações de campo, o talude de escavação da ombreira que permitiu as obras de fechamento do Barramento B, por esta margem, constitui-se de rocha alterada de gnaisses, conforme se observa na Foto 7.

**Foto 7 – Talude de escavação da ombreira direita logo a montante do eixo do Barramento B. Rocha gnáissica alterada na base e solos residuais no topo**

Quanto à margem direita, a mesma encontra-se encoberta por vegetação densa. Pela Foto 6, tirada em 07/2017, observou-se a presença de enrocamento junto a crista das estacas prancha de fechamento. O talude de encosto do enrocamento no eixo do Barramento e a montante é constituído por rocha gnáissica alterada, visto na Foto 7.

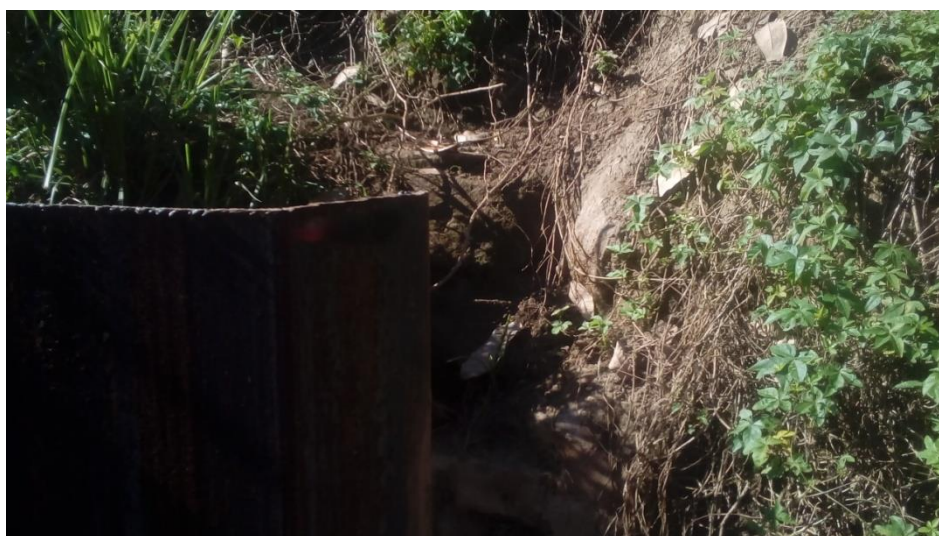
O vão existente entre a última estaca prancha e o talude de escavação da margem direita apresenta uma largura da ordem de 0,40 m de largura por 0,80 m de profundidade.

A Foto 8 mostra o vão situado junto ao pé do talude da margem direita.

**Foto 8 – Vista de montante do vão aberto situado entre a última estaca prancha do Barramento B e o talude da margem direita.**

O talude exposto pelas escavações obrigatórias é constituído por rochas gnáissicas e na região de jusante ocorrem enrocamentos lançados durante a construção para a proteção do pé de jusante do barramento contra possíveis erosões, numa eventualidade de galgamento.

O vão existente deverá ser fechado de modo a evitar a fuga d'água durante o período chuvoso com a elevação do nível do reservatório do Barramento B.

O fechamento do vão deverá ser executado em pedra de mão argamassada conforme mostrado nas Figuras 1, 2 e 3 a seguir.
