Laudo Técnico Especializado

Avaliação dos Impactos e perspectivas de recuperação dos Tecnossolos do rejeito da barragem de Fundão - Mariana (MG): Síntese dos diagnósticos e modelos de recuperação edafo-ambiental.

Laudo elaborado à partir de demanda da Fundação Renova para revisão de resultados alcançados no monitoramento de Tecnossolos.

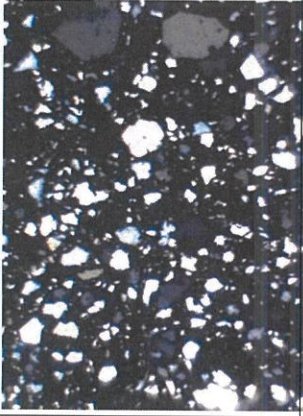
Tecnossolo 10 Pf 01 20-30 cm	40% AF e 40% Silte	Estrutura massiva e densificada sem desenvolvimento de pedacidade; porosidade negligível e raros vazios não conectados	Microconcreções e litoreliquias de filitos	Arenização ausente	Regeneração por Mix de sementes (gramíneas e leguminosas forrageiras)

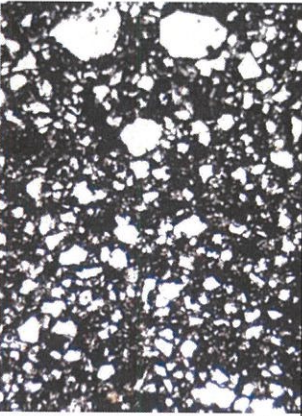
Tecnossolo 10 Pf 01 55-65 cm	Parte 45% areia, 40% silte	Contato de estrutura massiva, sem porosidade, com restos vegetais indecompostos, de tamanho grande, fibrico, lenhoso	Microconcreções quebradas, fragmentos filito	Arenização ausente, mistura de materiais	Regeneração por Mix de sementes (gramíneas e leguminosas forrageiras)

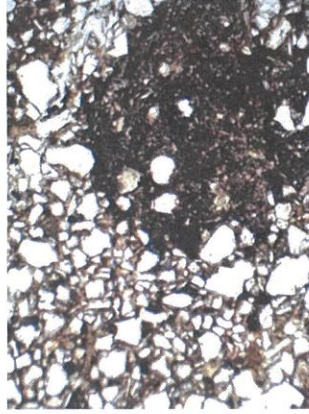
Tecnossolo 05 Pf01 50 cm	60-70% Areia G+ F	Estrutura massiva de sedimento antigo (Horizonte C), densificada, sem desenvolvimento de pedalidade; porosidade praticamente nula e raros vazios não conectados	Concreções difusas comuns, litorelíquias de filitos e ferruginização de grãos (coating); flocos de mica comuns, dispersos na matriz	Ausente; Perfil truncado de paleossolo erodido pela passage de lama	Pastagem

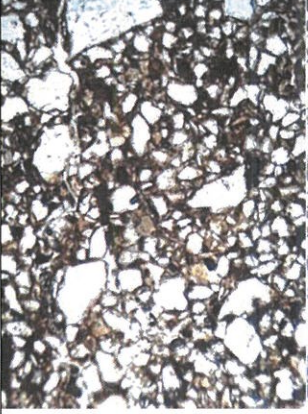
Tecnossolo 11 Pf02 0-15 cm	40% AF + 40% Silte	Estrutura massiva e fissural, densificada (hard-setting), fraco desenvolvimento de pedalidade; porosidade incipiente e raros vazios não conectados	Fragmentos orgânicos, concreções, fragmentos de filitos; grãos de quartzo arestados e subarredondados	Arenização muito fraca	Floresta

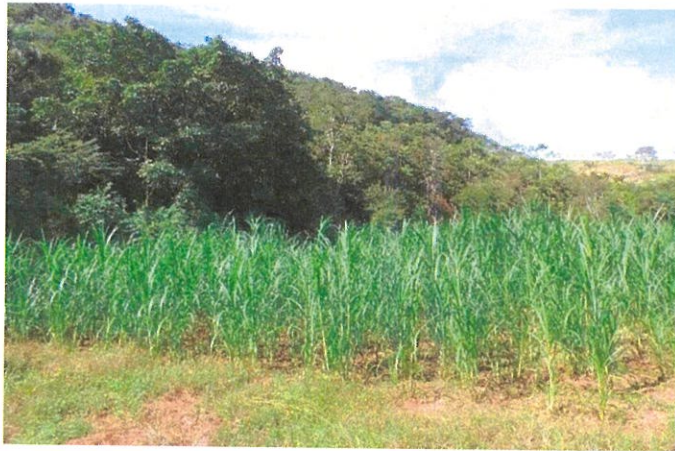
Propriedade A na qual houve a incorporação de adubo e calcário e recobrimento de solo inadequado (horizonte C com saprolito) anterior ao plantio de cana-de-açúcar. Constatou-se uma biomassa satisfatória, no entanto a porcentagem de cobertura encontra-se variável e descontínua.

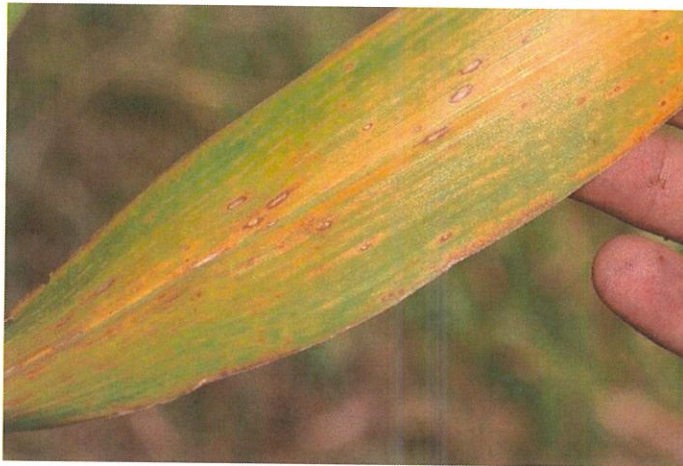
Propriedade A na qual houve a incorporação de adubo e calcário e recobrimento de solo inadequado (horizonte C com saprolito) anterior ao plantio de milho, onde constatou-se deficiência de potássio.

As folhas apresentam queimaduras, secamento ou bronzeamento da ponta e nas margens das folhas inferiores, além de manchas marrons no interior do colmo.

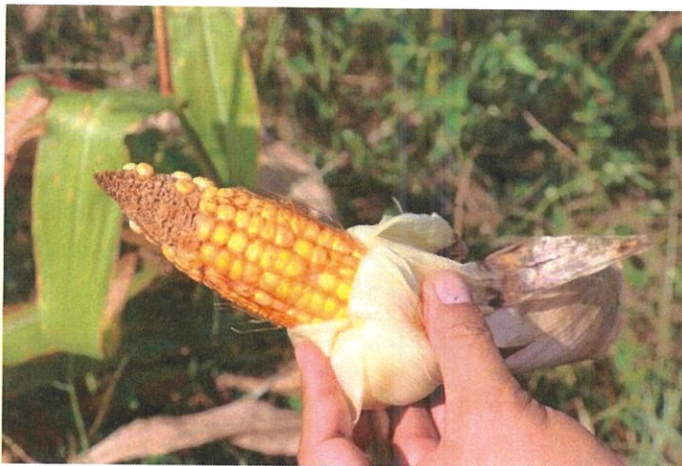
Propriedade A na qual houve a incorporação de adubo e calcário e recobrimento de solo inadequado (horizonte C com saprolito) anterior ao plantio de milho, onde constatou-se deficiência de potássio.

As espigas apresentam grãos desalinhados com ausência destes nas extremidades.

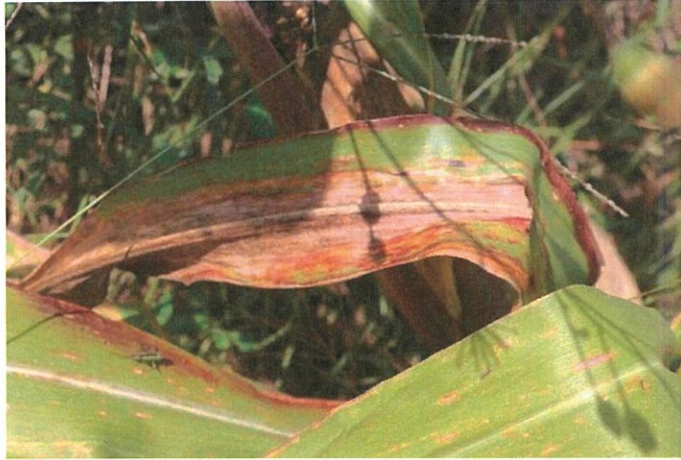
Propriedade A na qual houve a incorporação de adubo e calcário e recobrimento de solo inadequado (horizonte C com saprolito) anterior ao plantio de milho, onde constatou-se a deficiência de fósforo.

As folhas apresentam coloração púrpura (arroxamento) nas margens, colmos frágeis e delgados.

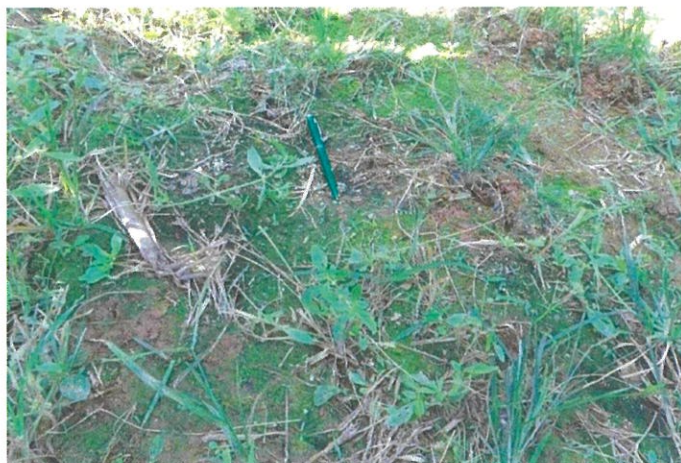
Propriedade A, plantio de cana-de-açúcar como solo inadequado de recobrimento; constatou-se eutrofização nas linhas de plantio onde houve adubação. Após a decomposição das algas será liberado ao solo nitrogênio.

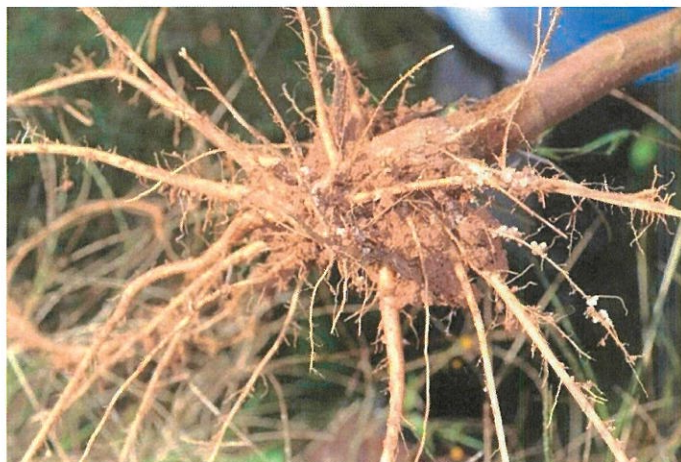
Propriedade A. Planta remanescente do primeiro plantio de leguminosas (mix) na área. As raízes pivotantes cresceram de modo superficial, sem aprofundamento, devido ao selamento do solo, mas se encontram bem modeladas (detalhe dos nódulos de bactéria fixadora de N).

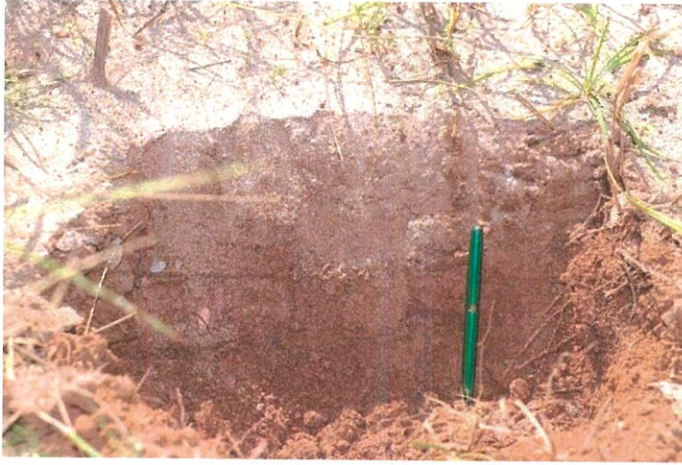
Propriedade A na qual houve a incorporação de adubo e calcário e adição de solo inadequado anterior ao plantio de milho. Constata-se o efeito de arenização em camada de até 10 cm, evidenciando deficiência da cobertura vegetal e solo exposto à erosão seletiva.

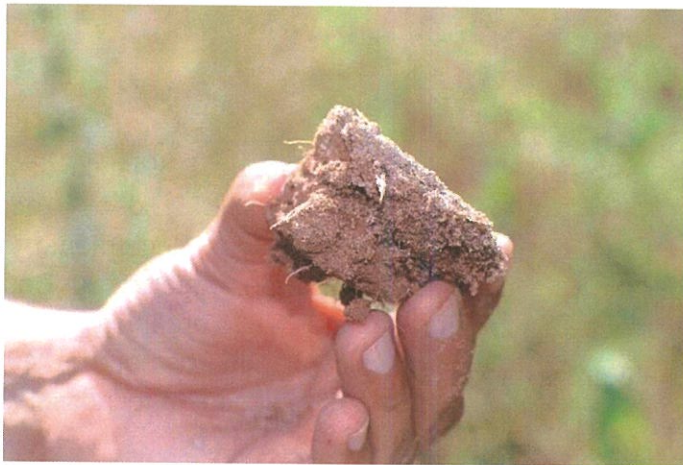
Propriedade A na qual houve a incorporação de adubo e calcário e adição de solo inadequado anterior ao plantio de milho.

Devido ao efeito de arenização, a argila se dispersa do tecnossolo dando origem à formação de blocos.

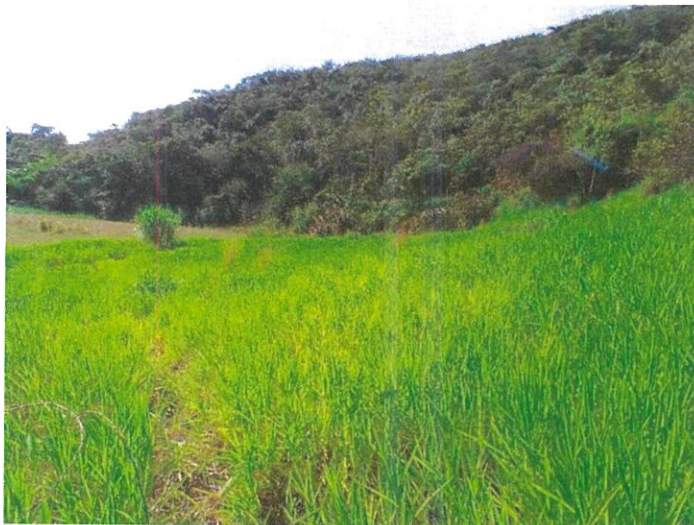
Propriedade A plantio de Brachiaria em área com adição de solo inadequado. Constatou-se deficiência de nitrogênio. As folhas encontram-se com coloração amarelada e faixas de biomassa reduzida.

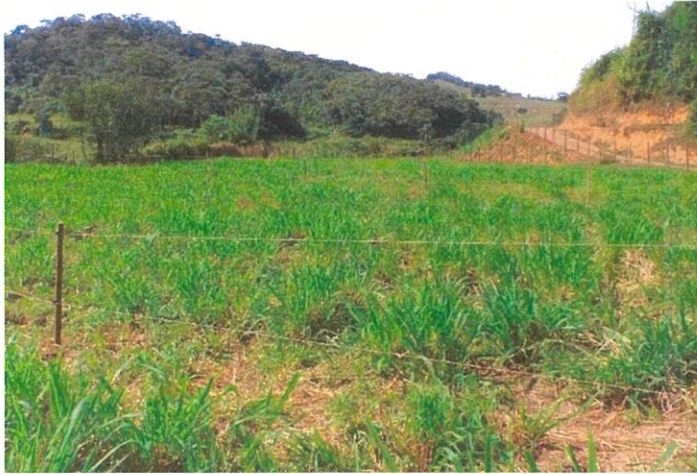
Propriedade B. Plantio de Mombaça com adição de solo inadequado, com forte incremento orgânico, adubação e calagem. Constatou-se biomassa bem satisfatória, aparentemente sem deficiência de nutrientes e boa cobertura do solo, sem *hard-setting*.

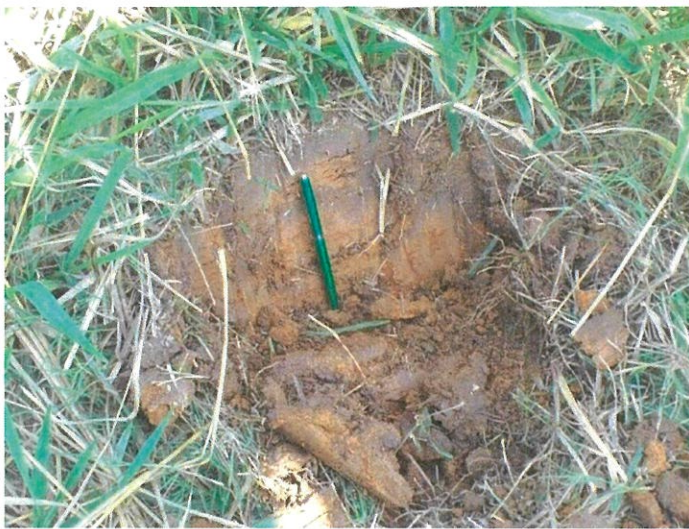
Propriedade B. Plantio de Mombaça com solo de recobrimento inadequado, incremento orgânico, adubação e calagem. Constatou-se matéria orgânica humificada, alcançando cerca de 40 cm de profundidade do tecnossolo.

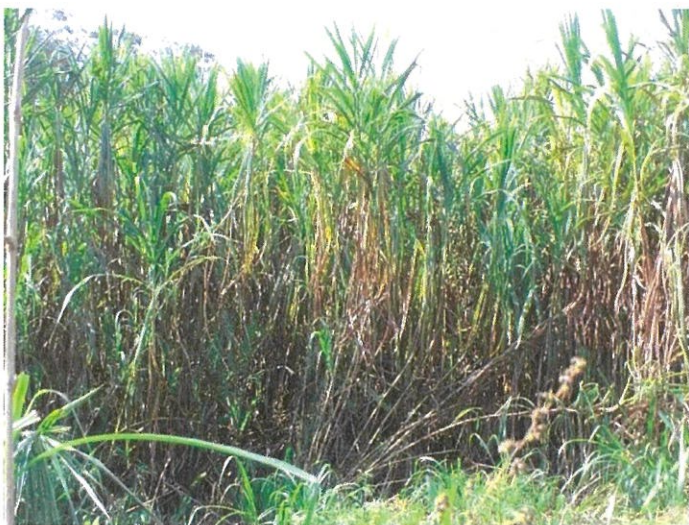
Propriedade C. Plantio de cana-de-açúcar diretamente no tecnossolo do rejeito, sem manejo. Constatou-se deficiência nas folhas, no entanto essa pode ser atribuída à colheita tardia; realizou-se calagem e adubação. A cobertura é satisfatória.

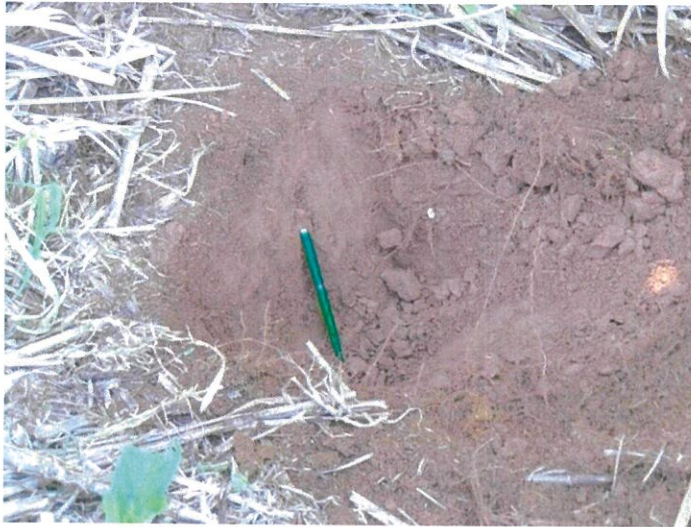
Propriedade C. Plantio de cana-de-açúcar diretamente sobre o tecnossolo de rejeito. Constatou-se acamamento de sílica baixo. Solos com horizonte A com cerca de 5 cm e início de formação de estrutura granular.

Presença de migração de argila abaixo do horizonte A.

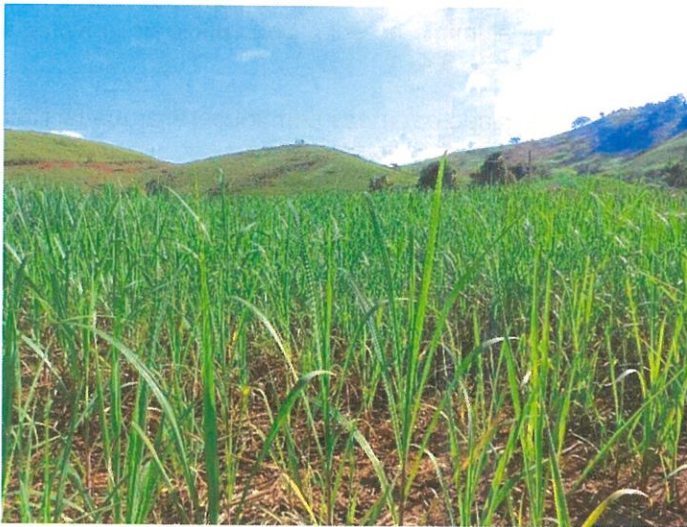
Propriedade D. Plantio de cana-de-açúcar em área de tecnossolo de rejeito com incorporação de solo, calcário e composto orgânico. Plantio recente, realizado há três meses. Constatou-se que o tecnossolo se encontra extremamente compactado, o que reflete diretamente no desenvolvimento radicular.

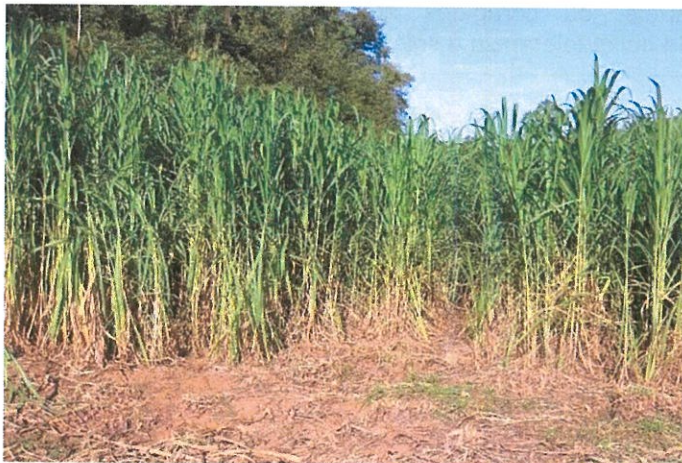
Propriedade E. Plantio de cana-de-açúcar em área com inversão e incorporação de solo na parte inferior. Constata-se grande diferencial neste plantio devido à não compactação do solo, o que difere fortemente do plantio realizado na propriedade D.
