Secretaria de Estado de Meio Ambiente e Desenvolvimento Sustentável
Gabinete Adjunto
Superintendência de Gestão Ambiental – SUGA

Relatório Técnico: Visita técnica à Lavouras e Bento Rodrigues

Belo Horizonte
Julho, 2017

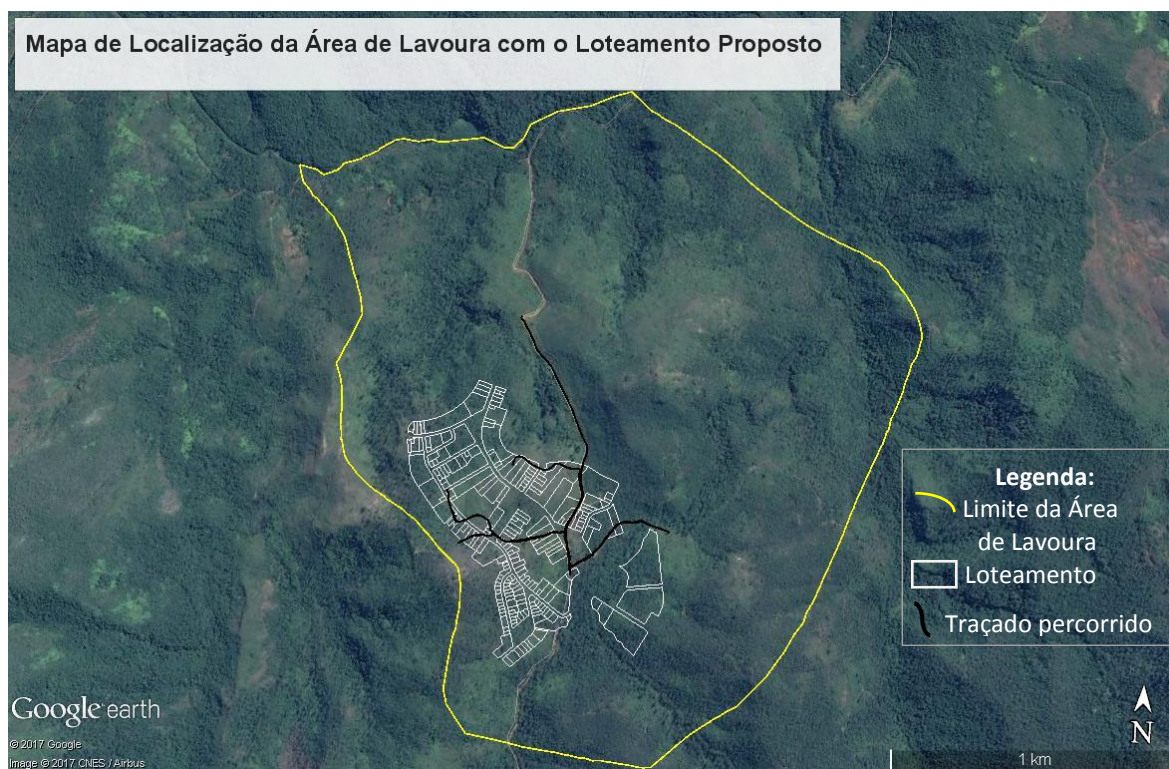
Figura 1- Mapa de Localização da Área de Lavoura com o Loteamento Proposto

O terreno foi percorrido conforme o traçado apresentado na figura e foram registrados 13 pontos de observação para melhor análise da área e das intervenções necessárias.

O traçado demarcado nos mapas das Figuras 1 e 2 apresentam a rota percorrida pelos servidores durante a visita técnica. As manchas em vermelho apresentam as áreas com declividade superior a 47%, marco de vedação legal para loteamento urbano.

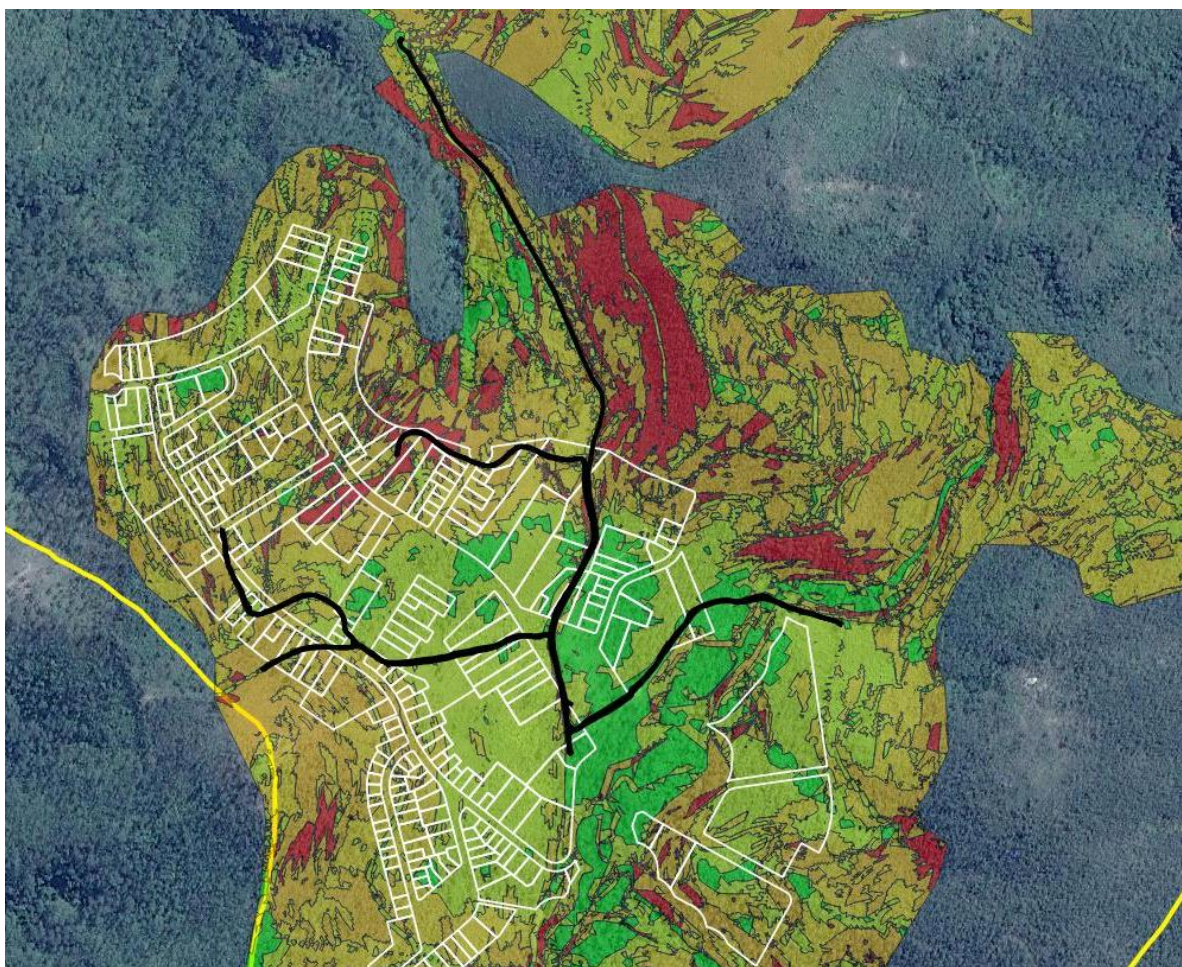
Figura 2- Mapa de Declividade do Terreno em Lavoura

Em campo foi possível verificar a declividade acentuada, acima de 47%, que tem vedação legal para parcelamento, conforme Decreto Estadual 44.646/2007. Contudo, tais vedações

não eliminam o projeto como um todo, apenas os lotes inseridos em áreas com restrição legal deverão ser modificados de modo a atender as premissas legais.

Com base nos apontamentos do Capítulo 4, sugere-se a revisão do projeto urbanístico observando-se os seguintes aspectos:

- IV. Observação dos dispositivos legais: a Fundação Renova deve rever e aplicar os dispositivos legais vigentes, principalmente os que se referem aos procedimentos de Anuência Prévia e Licenciamento Ambiental, no processo de reassentamento da população de Bento Rodrigues.

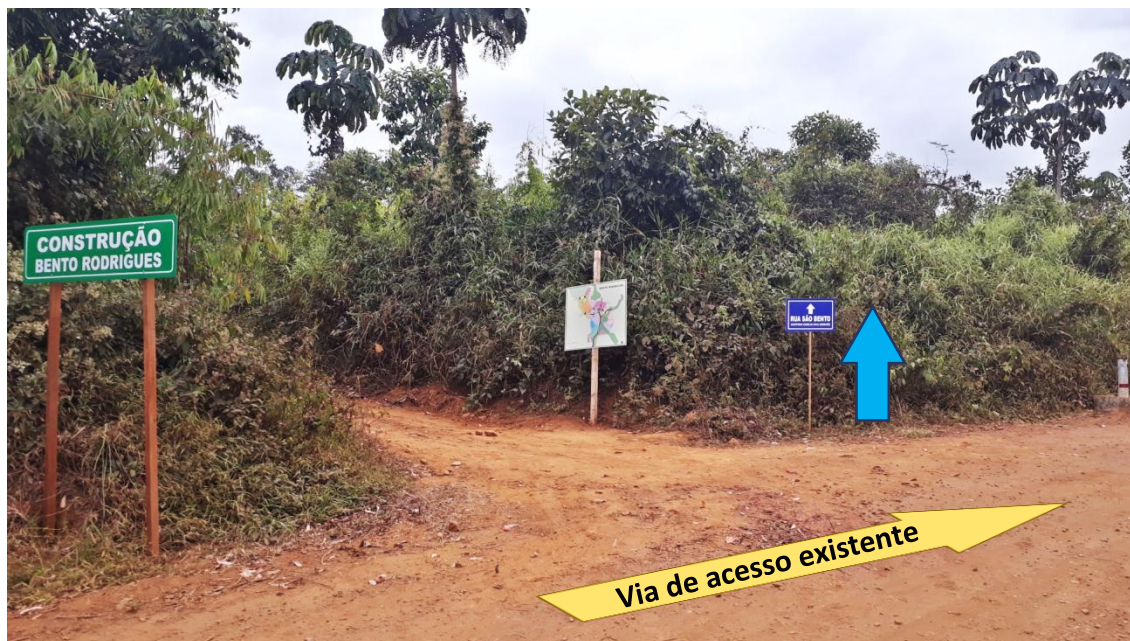
Figura 4- Via de acesso existente e direção da via principal (“Rua São Bento”) proposta

O projeto urbanístico apresentado pela Fundação Renova não respeitou a manutenção da via de acesso à “Nova Bento” coincidindo com a via principal de Bento Rodrigues, denominada “Rua São Bento”. Esse foi um ponto de insatisfação ressaltado pela comunidade, que espera implementar um projeto que seja o mais compatível possível ao que se tinha anteriormente.

A placa e seta em azul apontam a direção da rua principal “São Bento”, que não coincide com a via de aceso já existente, como era a expectativa da população impactada.

6.1.1. Rua São Bento: o anseio da população impactada é que sejam preservados os nomes e posicionamentos das ruas da antiga Bento Rodrigues. A mesma população compreende a dificuldade de viabilização desse anseio e que flexibilizações se farão necessárias. Entretanto, trata-se da principal via de acesso ao distrito, que deveria coincidir, da mesma forma, com a via de acesso à Lavoura, o que não se observa.

Considerando os demais pontos de atenção apresentados nesse relatório, sugere-se que sejam feitos estudos e novas proposições de disposição e layout, elaboradas com a participação da população impactada, possibilitando a seleção da alternativa que melhor agrada os interessados.

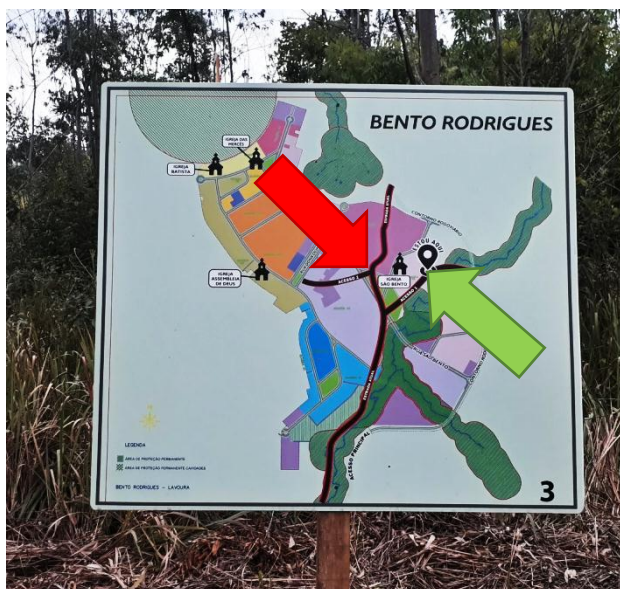
Figura 5- Local proposto para a construção da Igreja de São Bento e local sugerido pela comunidade

A localização proposta pela população impactada para a Igreja de São Bento foi demarcada com uma cruz, instalada no mesmo local onde foi celebrada a primeira missa na área pleiteada.

Entretanto, no projeto urbanístico apresentado pela Fundação Renova, a Igreja de São Bento foi instalada em numa localização que não coincide com a expectativa inicial da comunidade. A foto aponta com as setas vermelha e verde os locais propostos pela Renova e pela população impactada, respectivamente.

6.1.2. Localização da Igreja de São Bento: de maneira análoga ao que foi apresentado no tópico anterior, o anseio da população impactada é que sejam preservados os nomes e posicionamentos das ruas da antiga Bento Rodrigues. Foi celebrada uma missa no ponto em que se esperava que seja construída a Igreja de São Bento, e esse ponto foi posteriormente alterado.

Considerando os demais pontos de atenção apresentados nesse relatório, sugere-se que sejam feitos estudos e novas proposições de disposição e layout, elaboradas com a participação da população impactada, possibilitando a seleção da alternativa que melhor agrada os interessados.

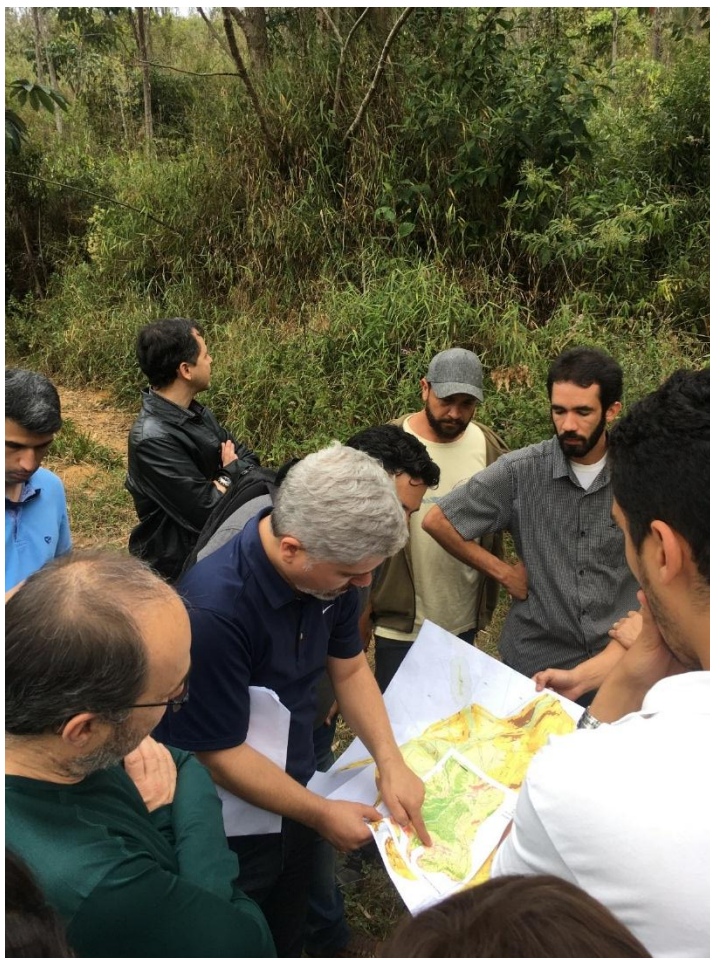
Figura 7- Apresentação das técnicas de engenharia propostas

- II. Aterramento e terraplanagem de áreas mais irregulares: a implementação dessas técnicas resultaria numa diferença de cota de 120 metros entre o ponto mais alto da Nova Bento Rodrigues e o ponto mais baixo, conforme informado pelo engenheiro encarregado da Fundação Renova.

Ainda, a implementação dessas técnicas inviabilizaria a utilização do solo para finalidades como plantio e criação de animais, que são, justamente, as atividades de maior prática dentre a população de Bento Rodrigues. Nesse sentido, a utilização dessas técnicas para redução da declividade do terreno comprometeria o perfil de uso e exploração da terra pelos impactados.

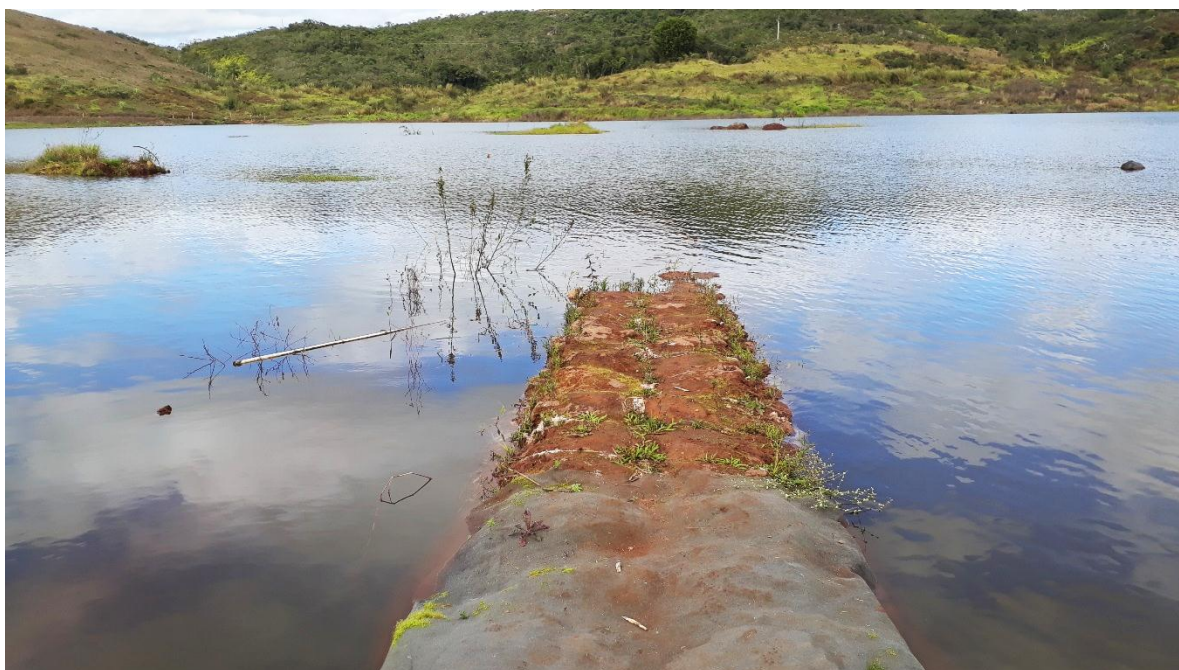
Figura 10- Muro tombado pelo Ministério Público

Durante a visita à Bento Rodrigues foi identificado que o muro tombado pelo Ministério Público não está inteiramente protegido, estando parte do mesmo exposta e alagada pela operacionalização do Dique S4.

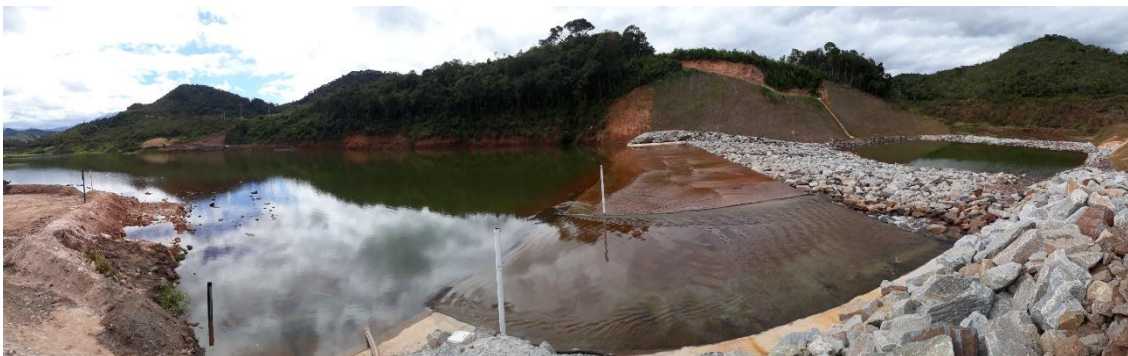
Figura 11- Dique S4 com Bento Rodrigues localizada do outro lado da margem, à esquerda

Em relação a essa informação, foi esclarecido que o acordo firmado com a Samarco é de que, após o descomissionamento do Dique S4, a definição do uso e finalidade que se dará à área será decidida com o consentimento da população atingida.

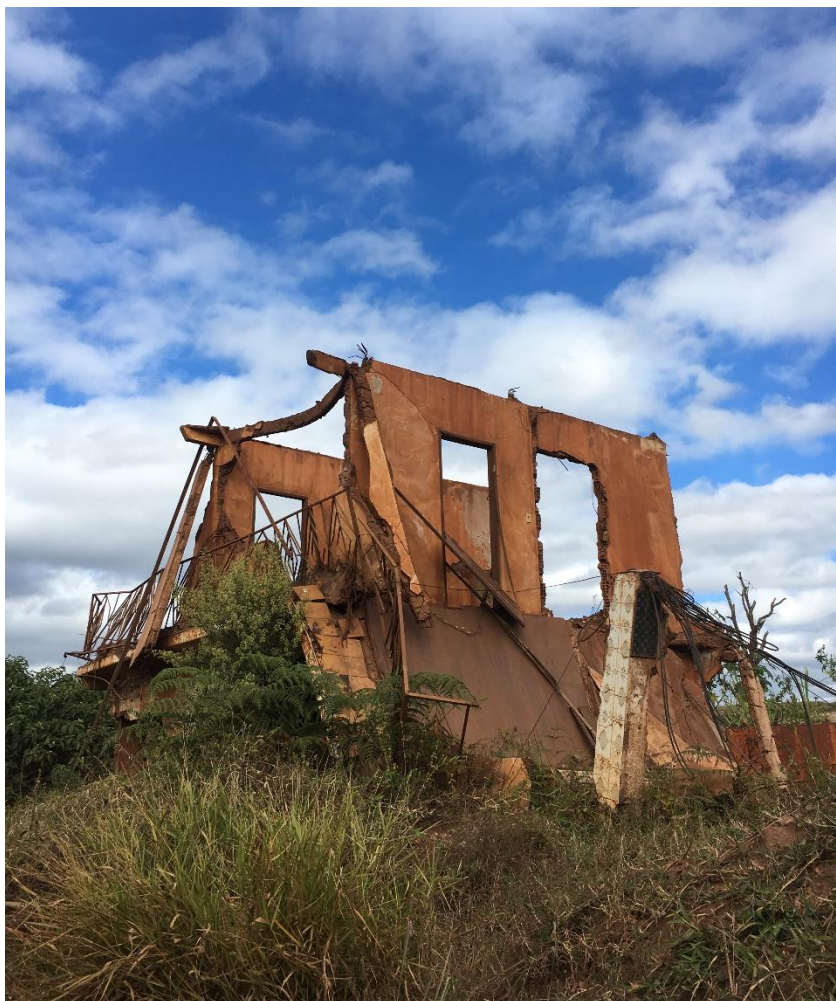
Figura 14- Exemplo de casa sem porta, janela e móveis, em função de furtos relatados

Durante a visita à Bento Rodrigues foi relatado pelos antigos moradores inúmeros casos de furtos de móveis, janelas, portas, portões, grades, e demais itens deixados no distrito, apesar do controle de entrada e vigilância da área realizados pela Samarco.
