BOLETIM MENSAL DA INSTRUMENTAÇÃO

UHE RISOLETA NEVES

Boletim Mensal da Instrumentação Civil da Barragem da UHE Risoleta Neves

Período de Análise: novembro/2017.

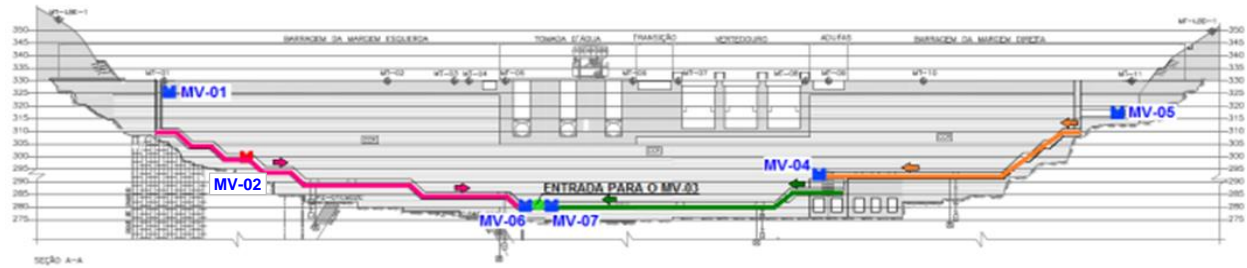
Medidor de Vazão TC-01 - Ombreira Esquerda

Instrumento	Tipo do Medidor de Vazão	Ângulo	Localização	Valores de Máxima Esperada (Projeto) (L/s)		Situação e Valor da Última Leitura (L/s)
				Com TC-02	Sem TC-02	30/11/2017
TC-01	Tubo Coletor	-	Paramento de Jusante (Ombreira Esquerda)	69,00	69,00	0,00

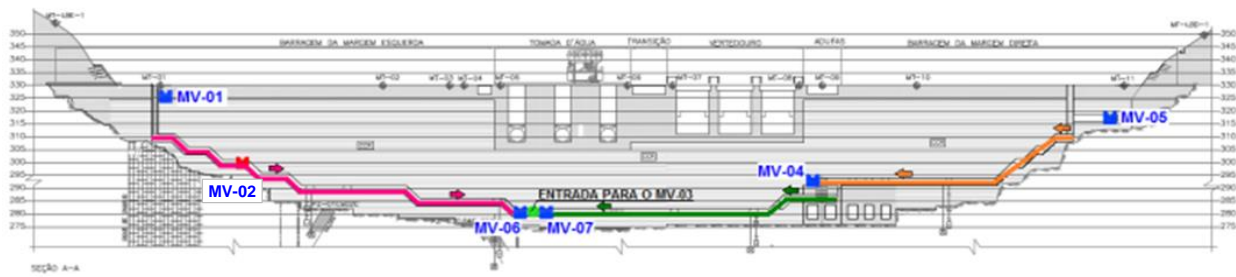
Medidor de Vazão TC-02 - Ombreira Esquerda

O TC-2 foi desativado por estar obstruído e substituído, em 2014 por dois novos medidores de vazão de perfil retangular (TCs 6 e 7), à direita e esquerda da tubulação de saída para o TC-3, mantendo o monitoramento adequado da barragem.

Instrumento	Tipo do Medidor de Vazão	Ângulo	Localização	Valores de Controle (L/s)		Situação e valor da última leitura (L/s)
				Com TC-02	Sem TC-02	30/11/2017
TC-02	Desativado	-	A jusante da Ombreira Esquerda	135,00	-	0,00

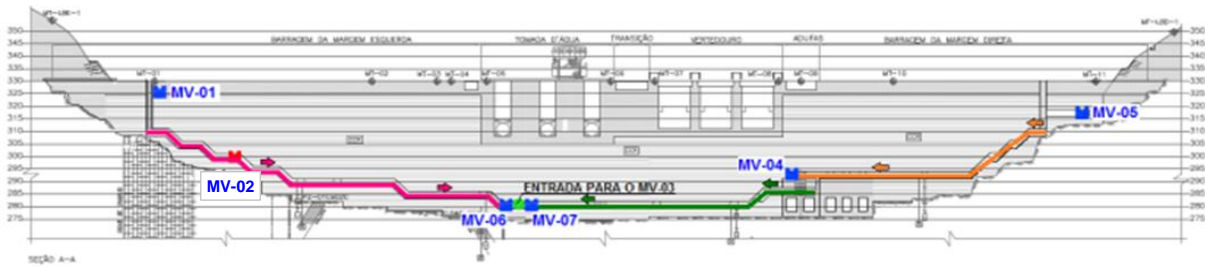
Medidor de Vazão TC-06 e TC-07 - Tomada D'Água

Instrumento	Tipo do Medidor de Vazão	Ângulo	Localização	Valores de Controle (L/s)		Situação e valor da última leitura (L/s)
				Com TC-02	Sem TC-02	30/11/2017
TC-06	Soleira Delgada	Retângular	Galeria de Drenagem (Percolação Ombreira Direita)	-	602,00	0,50
TC-07	Soleira Delgada	Retângular	Galeria de Drenagem (Percolação Ombreira Esquerda)	-	454,00	1,62

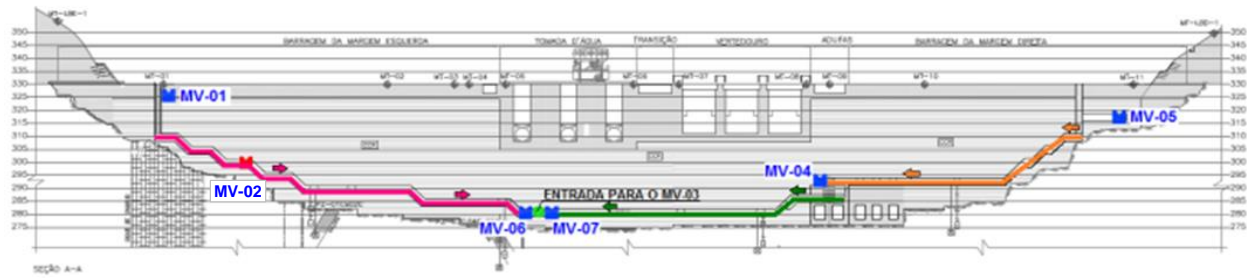
Medidor de Vazão TC-03 - Tomada D'Água e Casa de Força

O TC 3, instalado na galeria da casa de força, recebe as águas dos TCs 6 e 7, as águas dos ejetores que drenam a região das tampas das turbinas e outras águas industriais. Isso justifica o fato deste medidor de vazão medir vazões muito superiores aos demais. Atualmente, como a usina não está em operação, as vazões medidas também estão reduzidas.

Instrumento	Tipo do Medidor de Vazão	Ângulo	Localização	Valores de Controle (L/s)		Situação e valor da última leitura (L/s)
				Com TC-02	Sem TC-02	30/11/2017
TC-03	Soleira Delgada	Retângular	Galeria de Drenagem (Tomada D'Água e Casa de Força)	921,00	1056,00	2,87

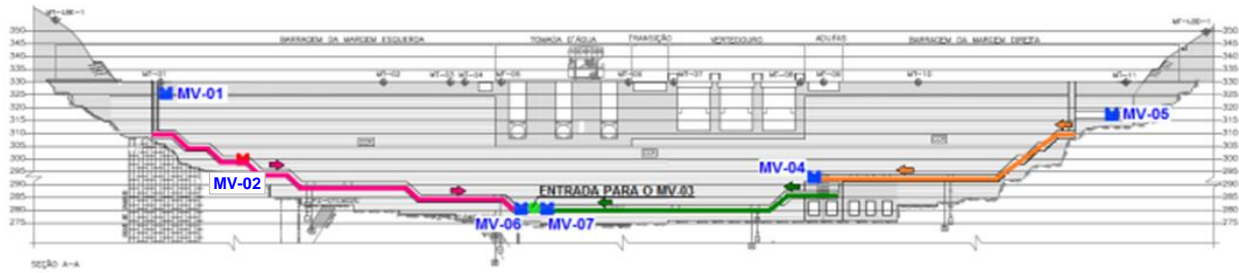
Medidor de Vazão TC-05 - Galeria de Drenagem

Instrumento	Tipo do Medidor de Vazão	Ângulo	Localização	Valores de Controle (L/s)		Situação e valor da última leitura (L/s)
				Com TC-02	Sem TC-02	30/11/2017
TC-05	Tubo Coletor	-	Galeria de Drenagem (Ombreira Direita)	69,00	69,00	0,00
