ESTUDO DE CARACTERIZAÇÃO E DELIMITAÇÃO DAS ÁREAS DE RECARGA

REASSENTAMENTO NOVO PARACATU DE BAIXO

Área rural – Monsenhor Horta, Mariana/MG

ABR/2018

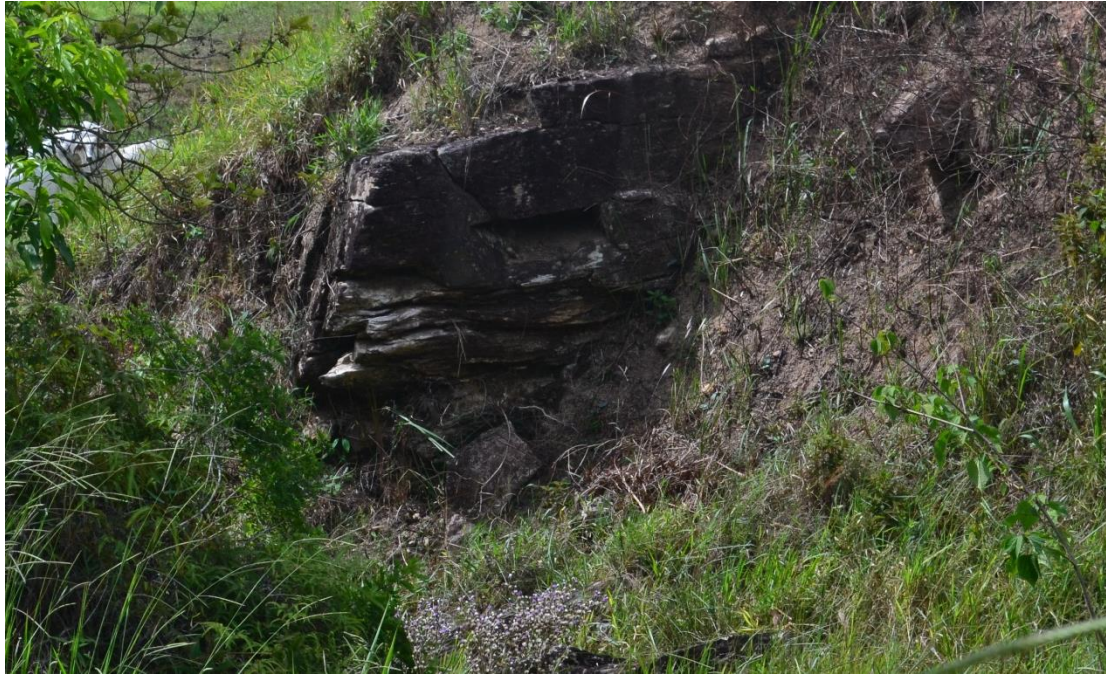
Foto 6-1 – Afloramento do Complexo Santa Barbara próximo a porteira de acesso.

O Complexo Santa Barbara se estende a partir do limite norte do município até atingir a área central do território de Mariana, configurando um domínio com aproximadamente 27 km de comprimento (N-S) e com largura variando entre 15 a 20 km (L-O). O relevo desta superfície é bastante arrasado, com colinas de baixa declividade separadas por vales abertos quase sempre assoreados por sedimentos quaternários. A área é pobre em afloramentos, os locais que possibilitam sua visualização são drenagem do córrego coelho próximo a porteira de acesso a área e nas imediações do antigo subdistrito de Paracatu de Baixo (Foto 6-1). Os solos são ácidos e pobres e os saprólitos esbranquiçados uma das características marcantes deste litotipos (Foto 6-2).

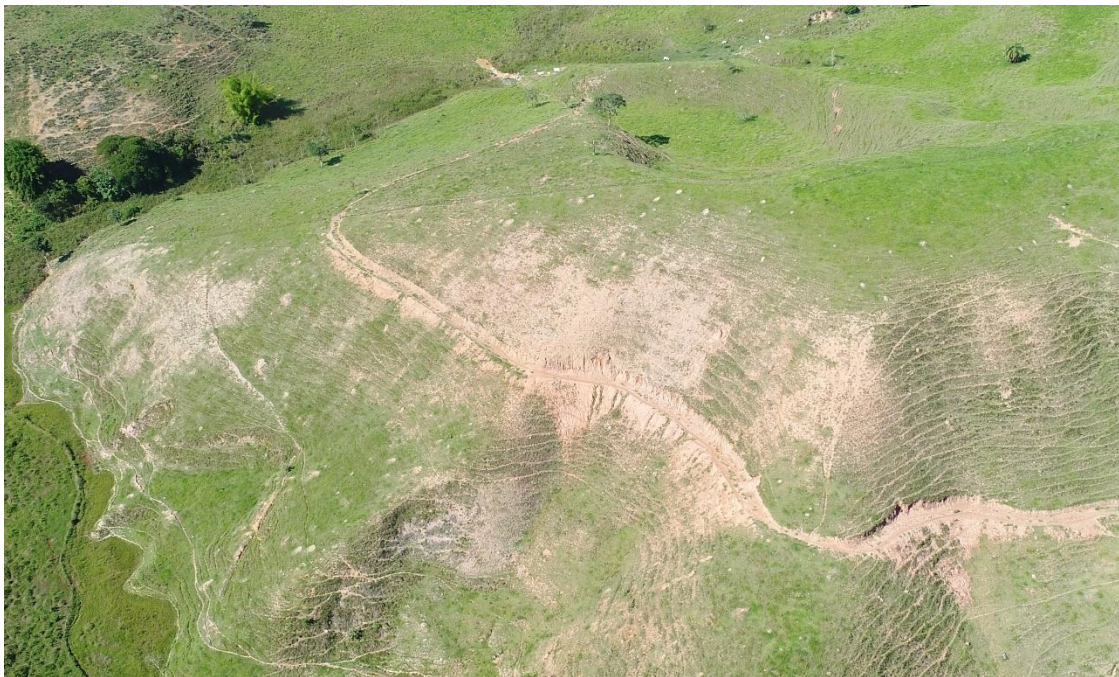
Foto 6-2 – Área com exposição de saprolito esbranquiçado.

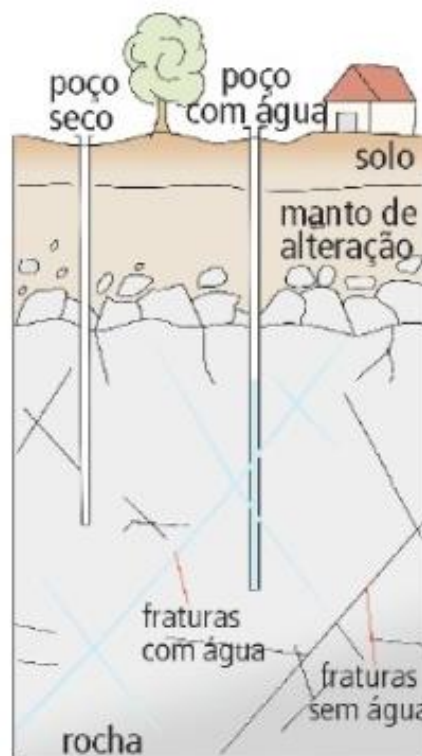
Figura 6-1 – Aquífero Fraturado/Fissural.

Os aquíferos fraturados ou fissurados podem ser constituído tanto por rochas magmáticas ou metamórficas, onde os processos tectônicos rúpteis foram responsáveis pela criação de fraturas, fissuras ou diáclases que compõem o espaço a ser preenchido pela água.

O potencial destes aquíferos é vinculado à abertura, densidade e grau de interconexão dessas estruturas presentes. Em geral, os complexos cristalinos associados às rochas graníticas e xistos, são compostos por aquíferos descontínuos, geralmente livres, anisotrópicos, com condutividade hidráulica baixa a muito baixa. Desta forma, poços perfurados nessas rochas fornecem poucos metros cúbicos de água por hora, sendo que a possibilidade de se ter um poço produtivo dependerá, tão somente, desse poço interceptar fraturas capazes de conduzir a água. Nesses aquíferos, a água só pode fluir onde houverem fraturas, que, quase sempre, tendem a ter orientações preferenciais. São ditos, portanto, aquíferos anisotrópicos.

De modo geral, as área de ocorrência do embasamento cristalino estão associadas aos **aquíferos fraturados ou fissurados**, que se desenvolvem em rochas compactas (granitos e gnaisses), sendo que a água tende a ocupar as aberturas ou fissuras geradas pelos esforços tectônicos representados por fraturas, juntas, falhas, vesículas, dentre outros Figura 6-1.

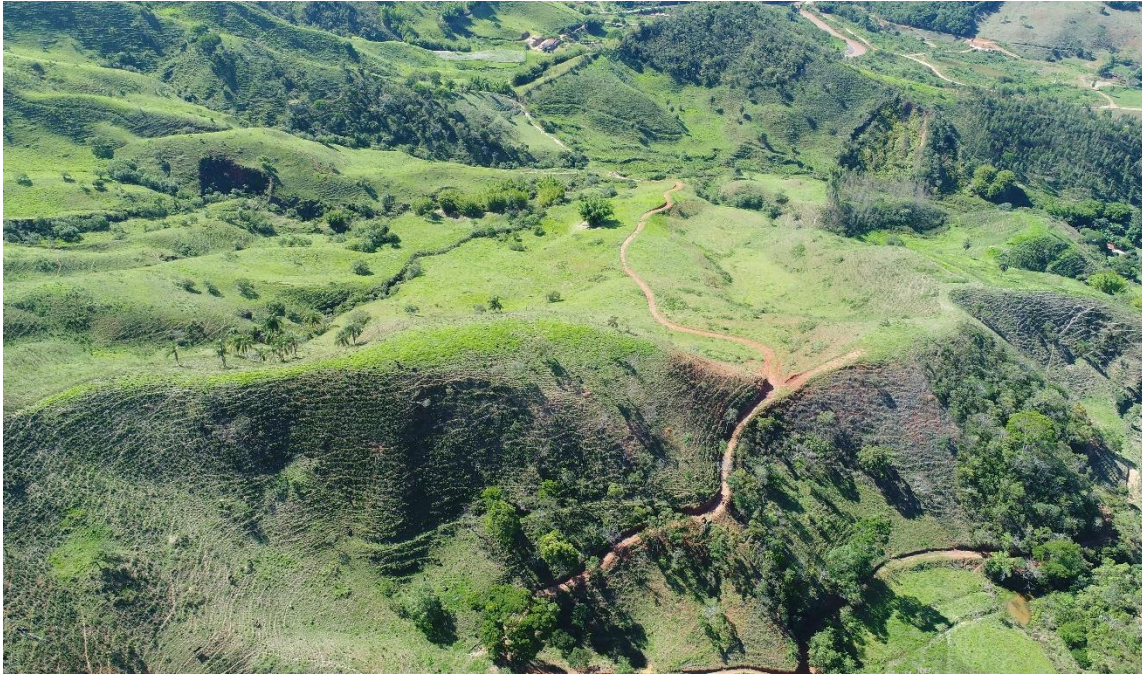
Foto 6-3 – Área de com formas de relevo de morros e serras baixas.

Com base nos estudos realizados pelo CPRM (2010), na área dos terrenos adquiridos pela Fundação Renova para a reconstrução do Novo Paracatu de Baixo foi identificado apenas a ocorrência de um padrão de relevo, pertencente ao **domínio das unidades denudacionais em rochas cristalinas ou sedimentares**. Trata-se do **padrão de relevo com morros e de serras baixas**, que correspondem a morros convexo-côncavos dissecados com topos arredondados ou aguçados (Foto 6-3). Também se inserem nessa unidade morros de topo tabular (característico das chapadas intensamente dissecadas) e de topos planos. Esse padrão de relevo apresenta sistema de drenagem principal com planícies aluviais restritas. Exibem amplitude de relevo que varia de 80 a 200 m e inclinação das vertentes entre 15-35°. Nesse padrão de relevo há predomínio de processos de morfogênese (formação de solos pouco espessos em terrenos declivosos), além da atuação frequente de processos de erosão laminar e linear acelerada (sulcos e ravinas), com ocorrência esporádica de processos de movimentos de massa. Pode ocorrer geração de colúvios e, subordinadamente, depósitos de tálus nas baixas vertentes.

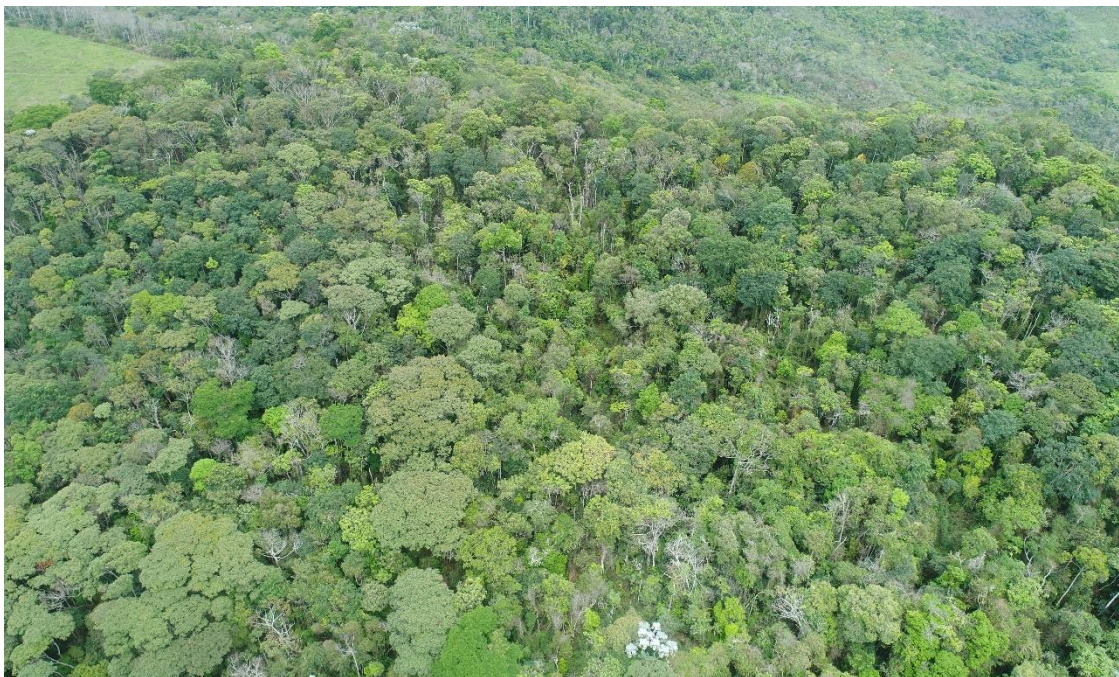
Foto 6-4 – Área com fragmento de remanescente florestal preservado.

com vegetação em estágio inicial de sucessão, pasto sujo e em algumas áreas a presença de árvores isoladas. Portanto a área possui forte grau de antropização, com pequenos remanescentes florestais isolados, apenas no estágio inicial de regeneração (Foto 6-4).

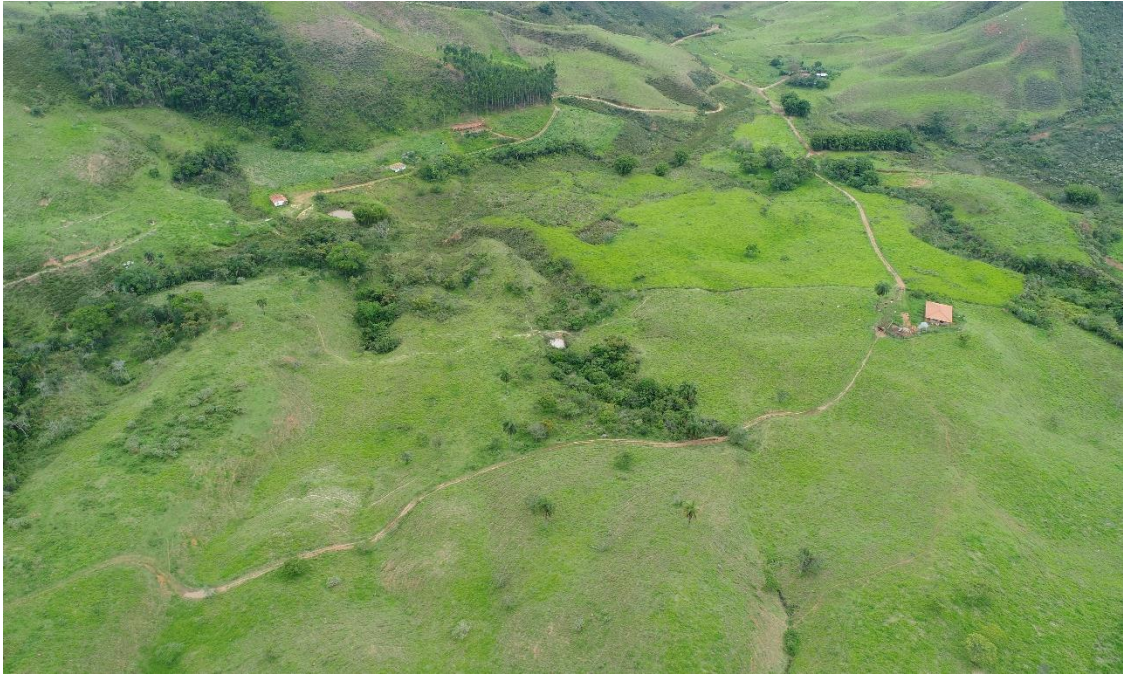
Foto 6-5 – Área com uso antrópico consolidado.

Porém toda a região estudada possui forte grau de antropização, não existindo grandes maciços florestais e florestas primárias intocadas (Foto 6-5). As florestas encontradas são secundárias em estágios iniciais e médios.
