**ESTUDO HIDROGEOLÓGICO  
MAPA POTENCIOMÉTRICO DA REGIÃO DE  
LINHARES – ES**

**NOVEMBRO DE 2016**

RELATÓRIO MDGEO Nº
		R_FUN_RENOVA695_04_POT_R05
ESTUDO HIDROGEOLÓGICO - MAPA POTENCIOMÉTRICO DA REGIÃO DE LINHARES/ES

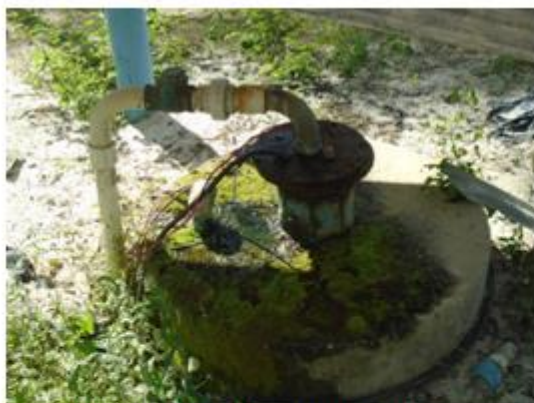
Poço Tubular Profundo lacrado  
(Impossibilitando a leitura do N.A.).

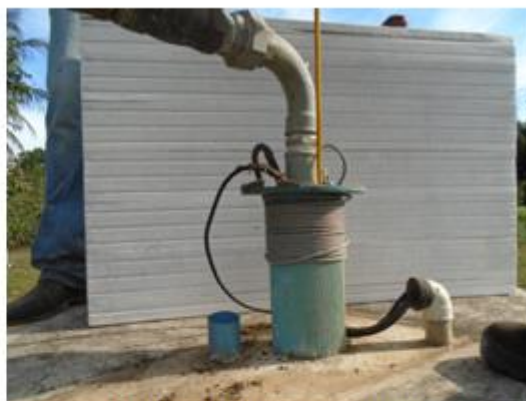
Poço Tubular Profundo (medindo o N.A.).

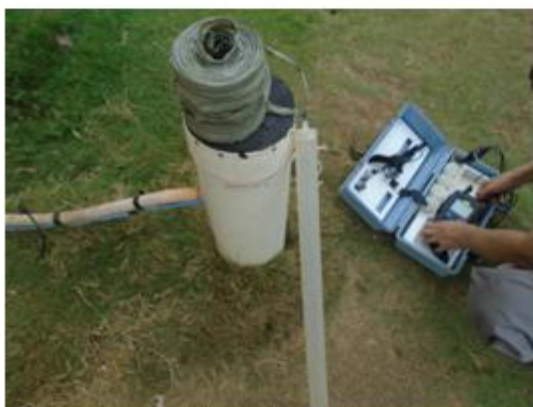
Poço Ponteira  
(Análise dos parâmetros físico-químicos).

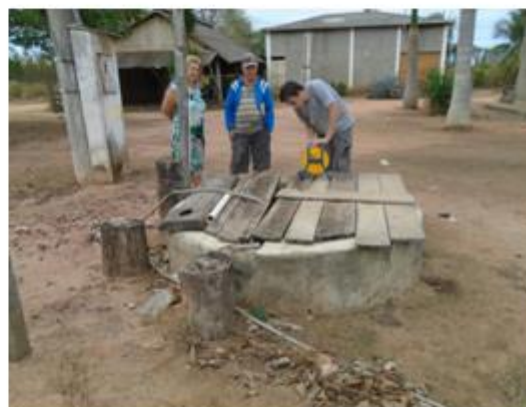
Leitura do N.A em Cisterna.

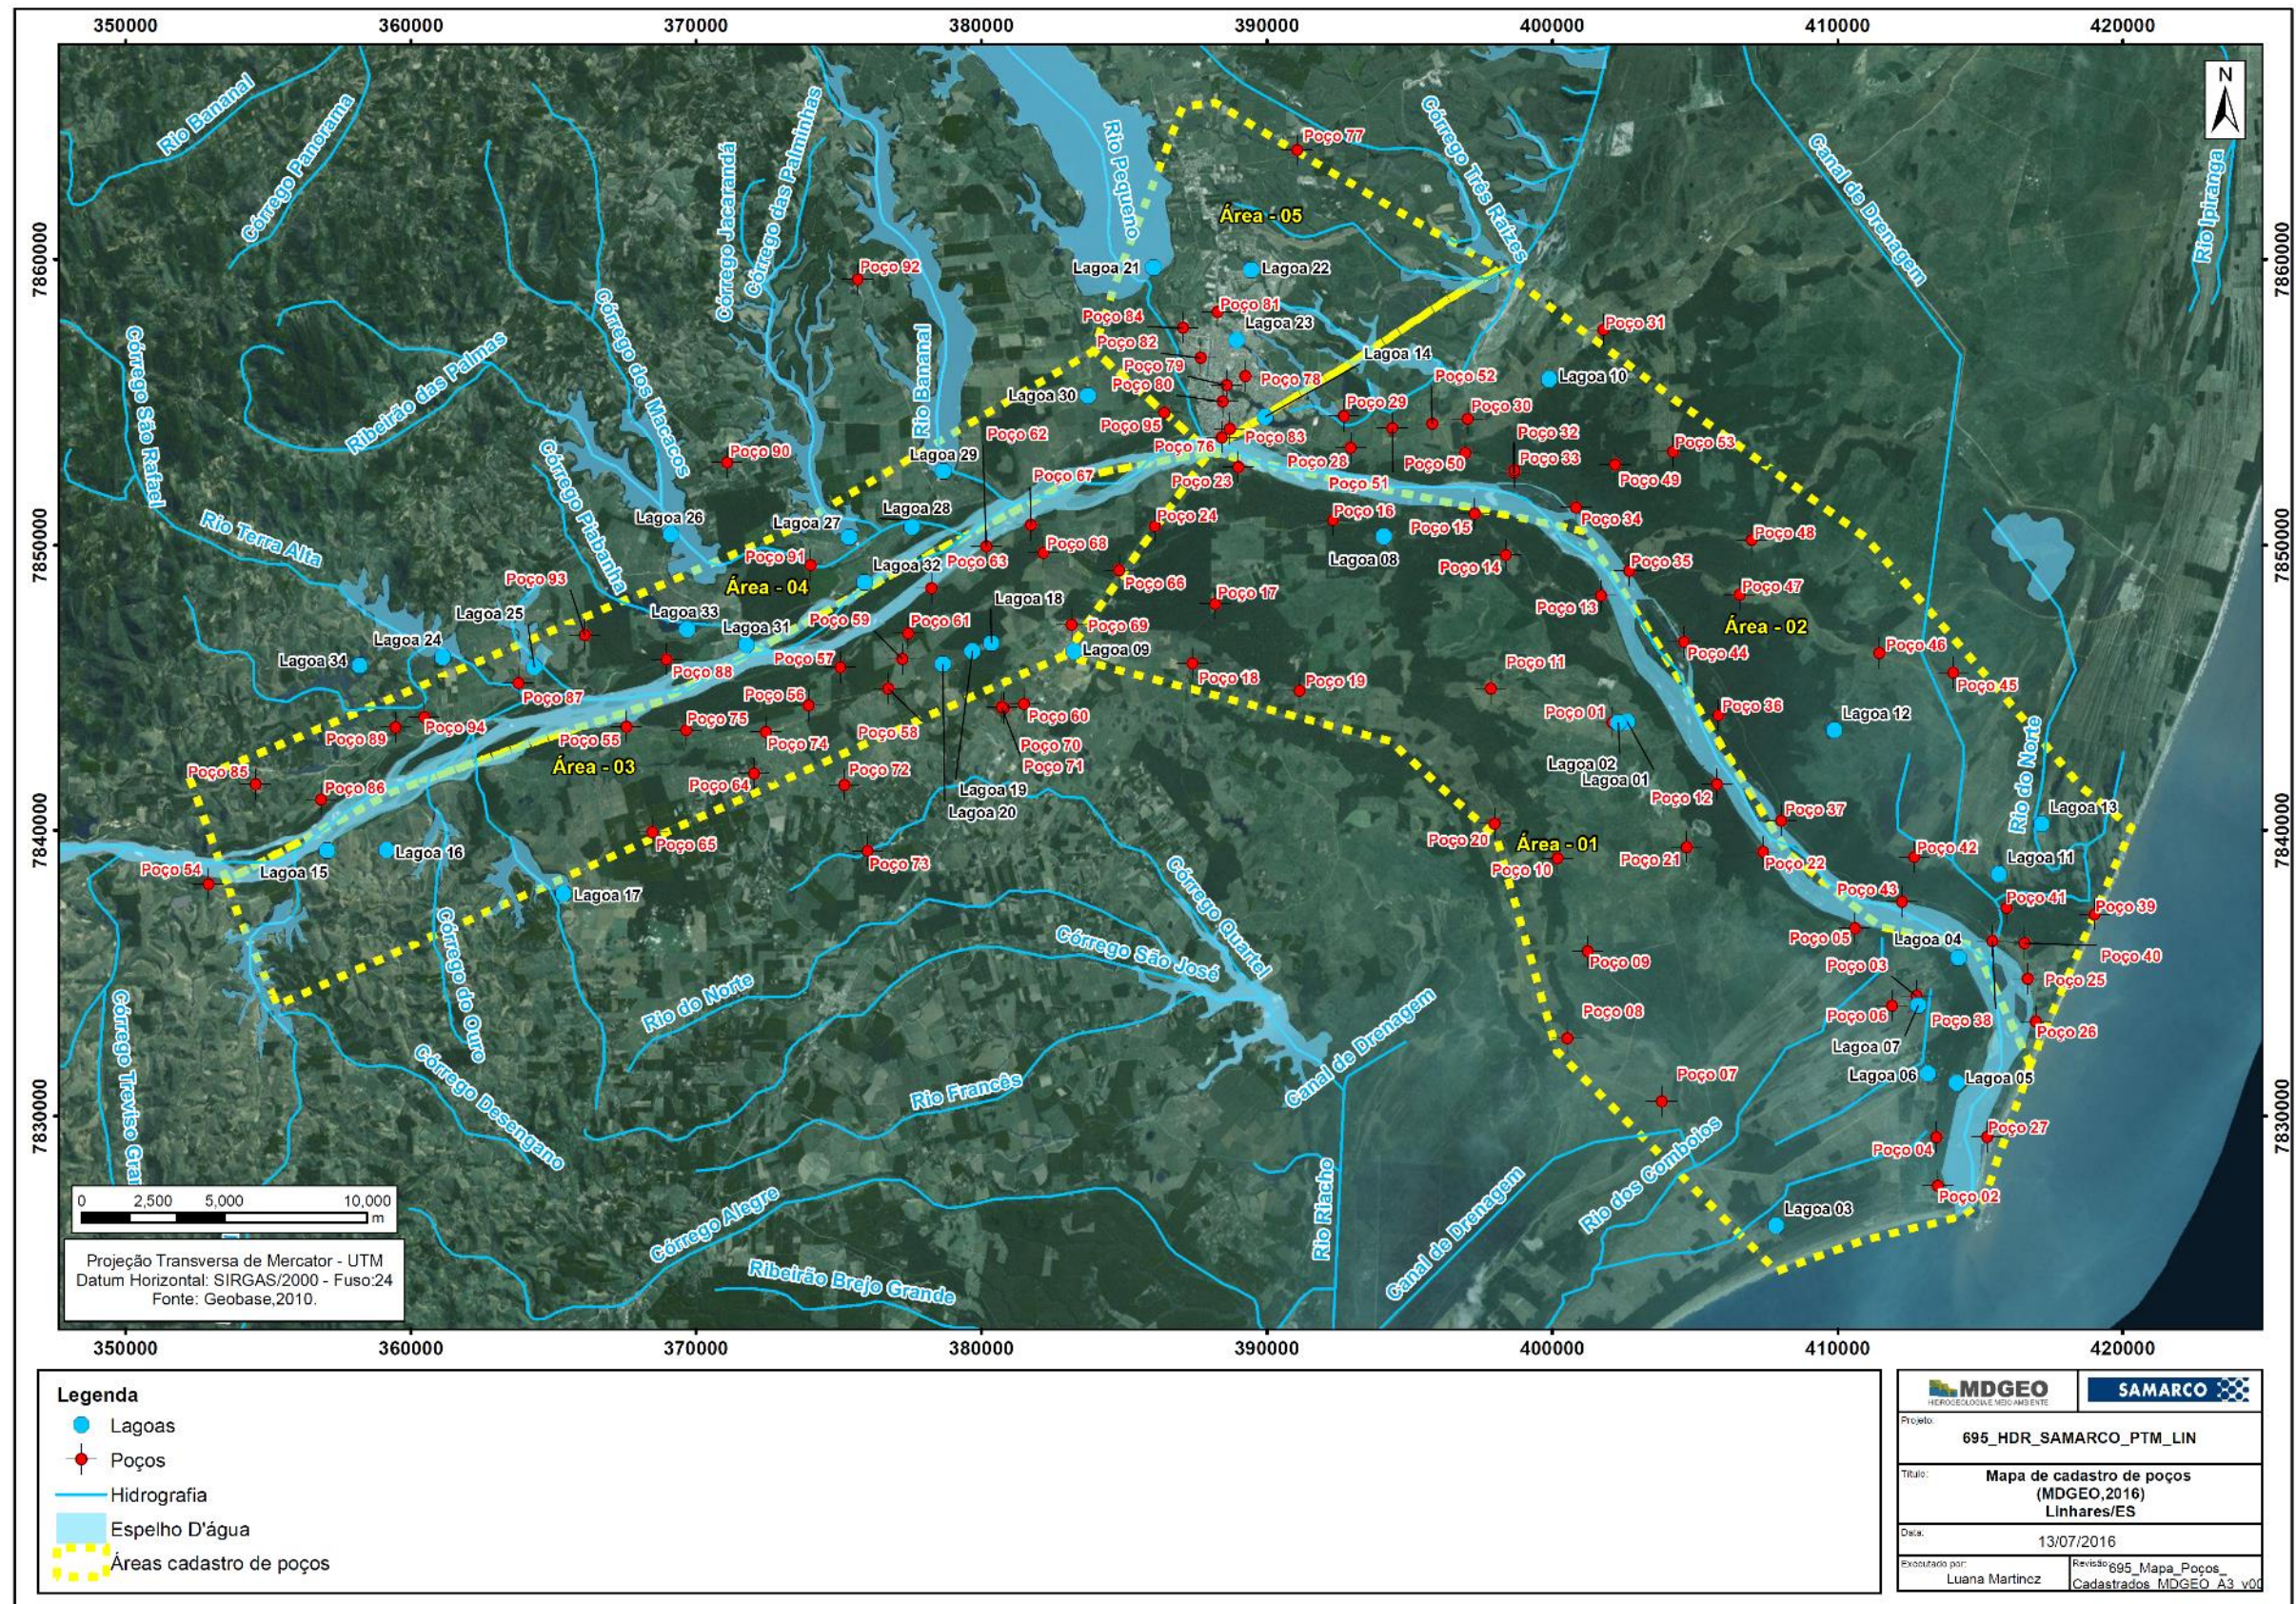
Figura 6.1: Localização dos poços e lagoas cadastrados na região de Linhares (SIRGAS2000)

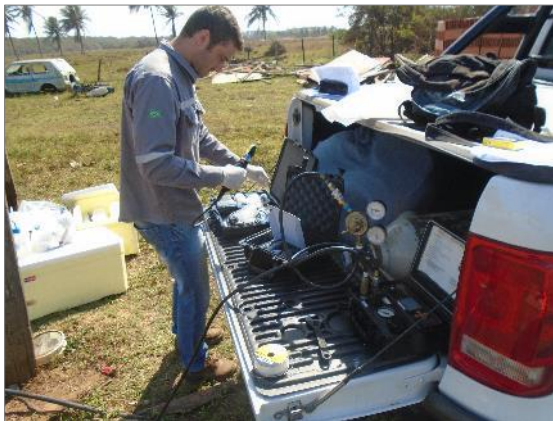
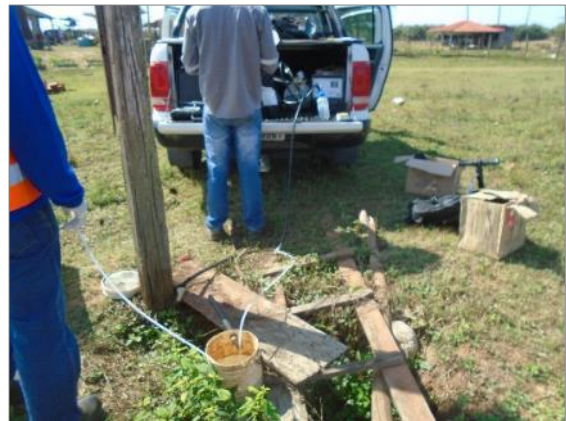
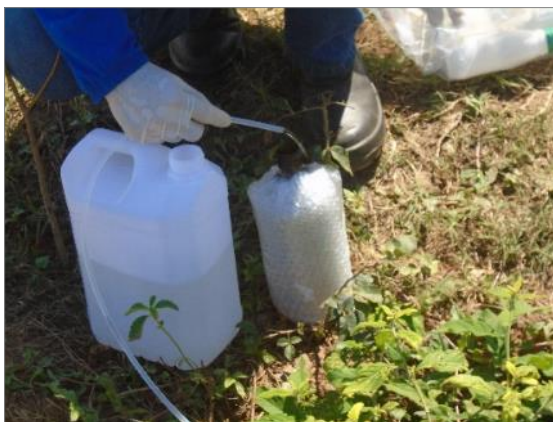
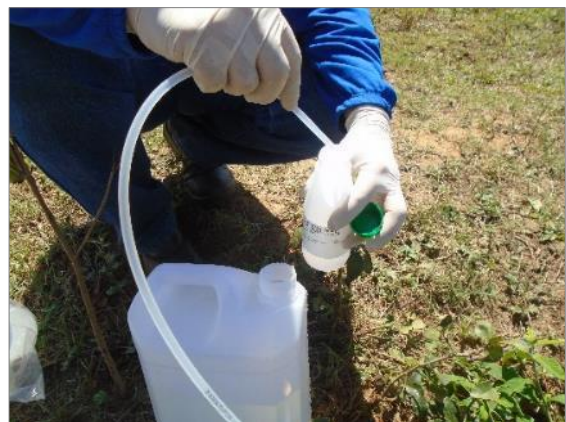
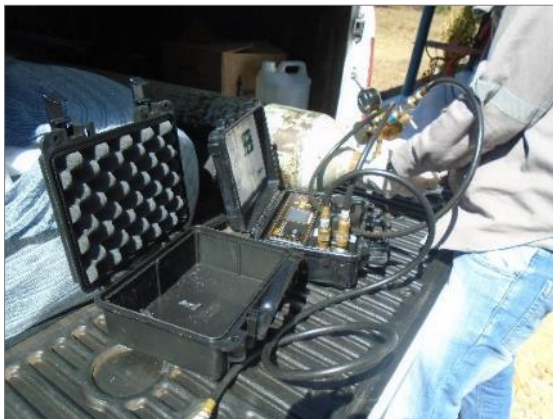
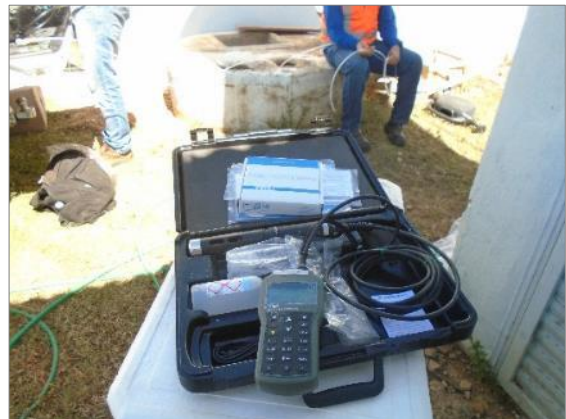
**Foto 7.1: Coleta das amostras dos poços com o equipamento de baixa vazão.**

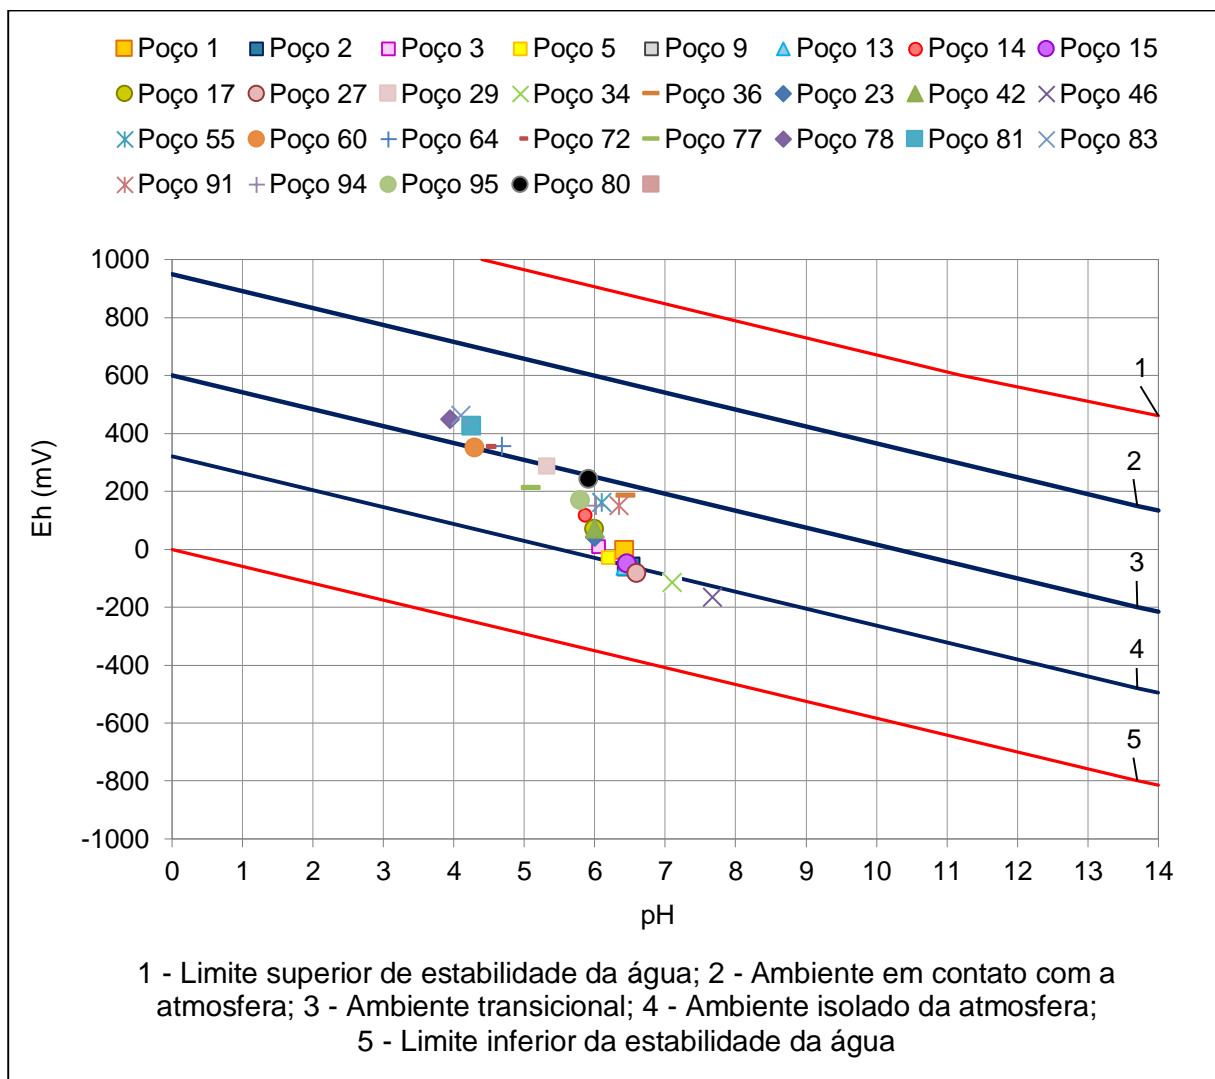
A Figura 8.6, a seguir, ilustra o diagrama Eh *versus* pH ou Diagrama de Pourbaix para os resultados dos instrumentos amostrados nesta campanha hidroquímica.

**Figura 8.6. Distribuição do Eh e pH das amostras de águas subterrâneas da região de Linhares.**

Em geral, nota-se que a maior parte dos pontos encontra-se entre um ambiente transicional e um ambiente isolado da atmosfera, que, segundo Wedepohl (WEDEPOHL, 1978), é representativo de águas subterrâneas ou até mesmo de águas estagnadas. As amostras dos poços 27, 34 e 46 tendem a um ambiente mais redutor (Limite 5), o que é característico de águas salinas ricas em matéria orgânica.

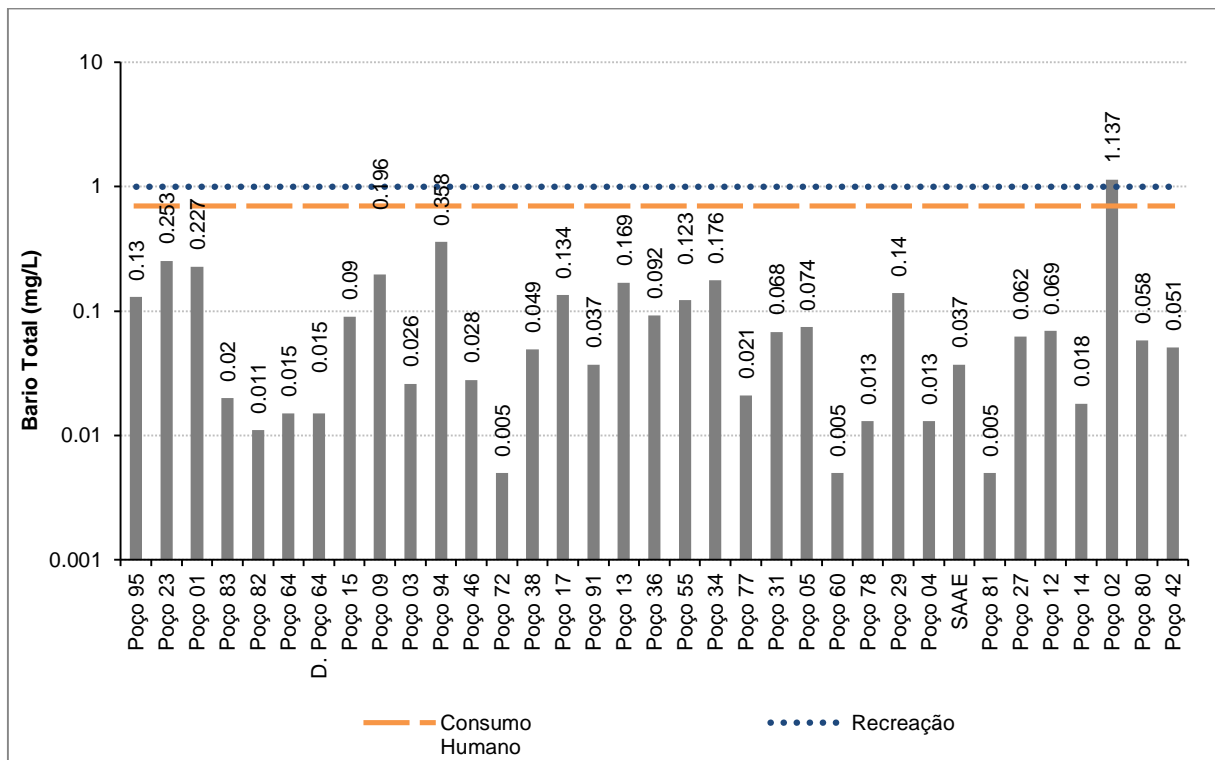
Portanto, com base em sua localização e ausência de valores análogos em demais poços, acredita-se que o alto conteúdo de bário no Poço 02 esteja relacionado a resíduos do fluido de perfuração. Sugere-se, entretanto, que o Poço 02 seja monitorado para melhor avaliação de seu impacto, principalmente por sua finalidade ser a de abastecimento público.

**Figura 8.10: Concentração de bário total nas amostras de água subterrânea analisadas.**

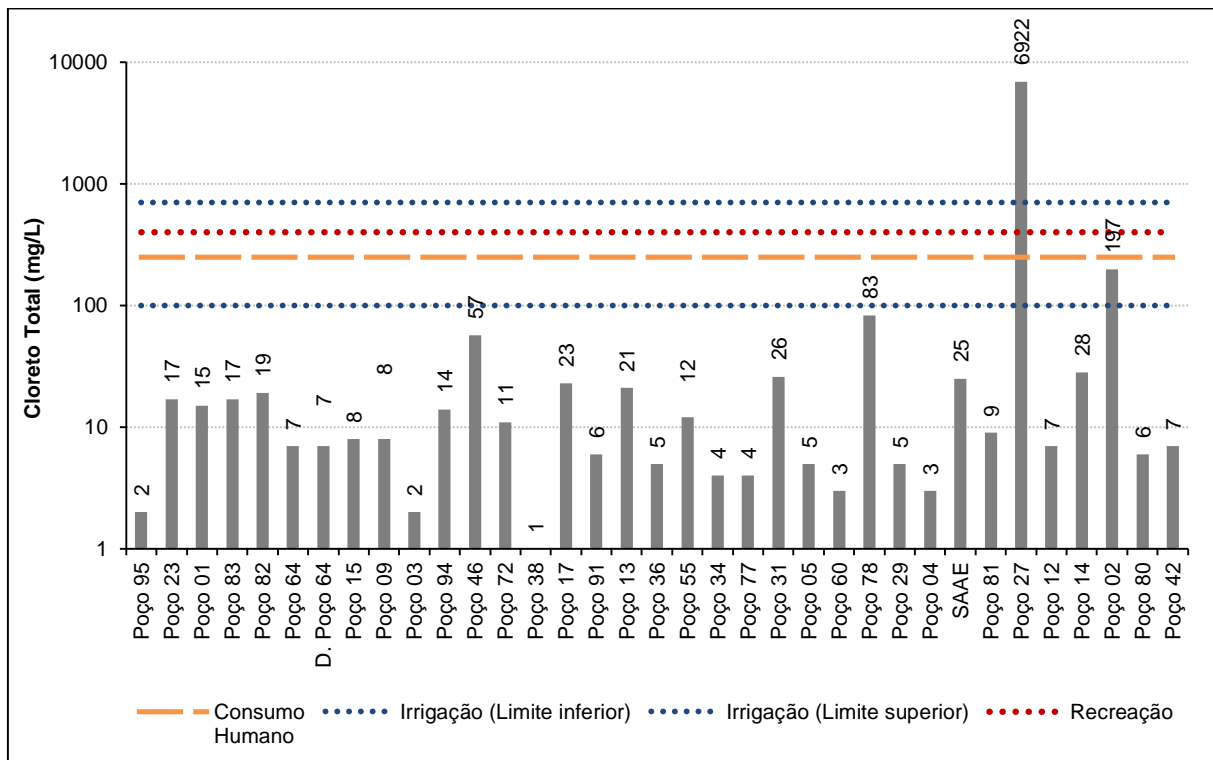
A concentração de cloreto total nas águas do Poço 27 (003-64161-71) é exageradamente superior às demais analisadas, com teor de 6922 mg/L, enquanto que a maior concentração em seguida é na água do Poço 02 (002-64169-38), não ultrapassando os 197 mg/L (Figura 8.11). Ressalta-se que não existe limites definidos pela CONAMA 396 para dessedentação animal.

**Figura 8.11: Concentração de cloreto total nas amostras de água subterrânea analisadas.**

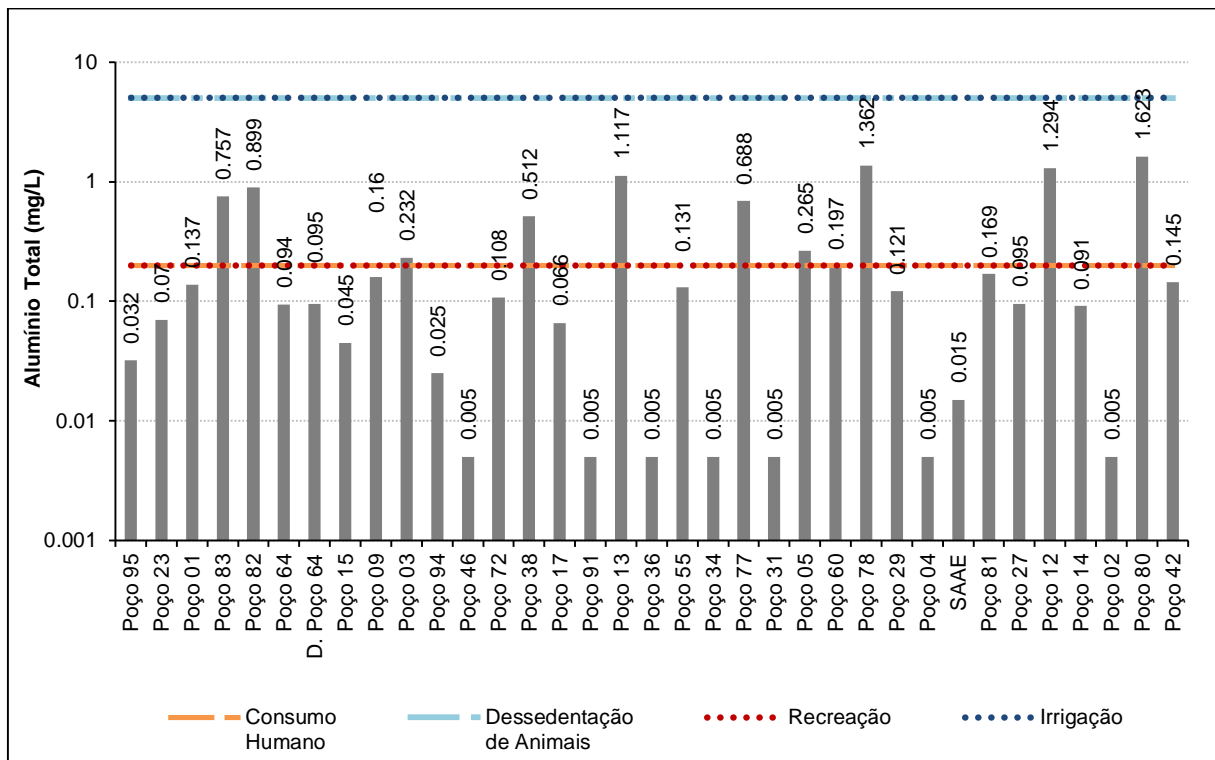
As concentrações de alumínio total apresentam-se superiores a 0,2 mg/L em 10 amostras analisadas, ultrapassando assim os valores máximos permitidos pela CONAMA 396 para a recreação e consumo humano. Tais amostras correspondem aos poços 03, 05, 12, 13, 38, 77, 78, 80, 82 e 83 (Figura 8.17). Nenhuma das concentrações atingiu o limite estabelecido para irrigações e consumo de animais, que é de 5 mg/L.

**Figura 8.17: Concentração de alumínio total nas amostras de água subterrânea analisadas.**

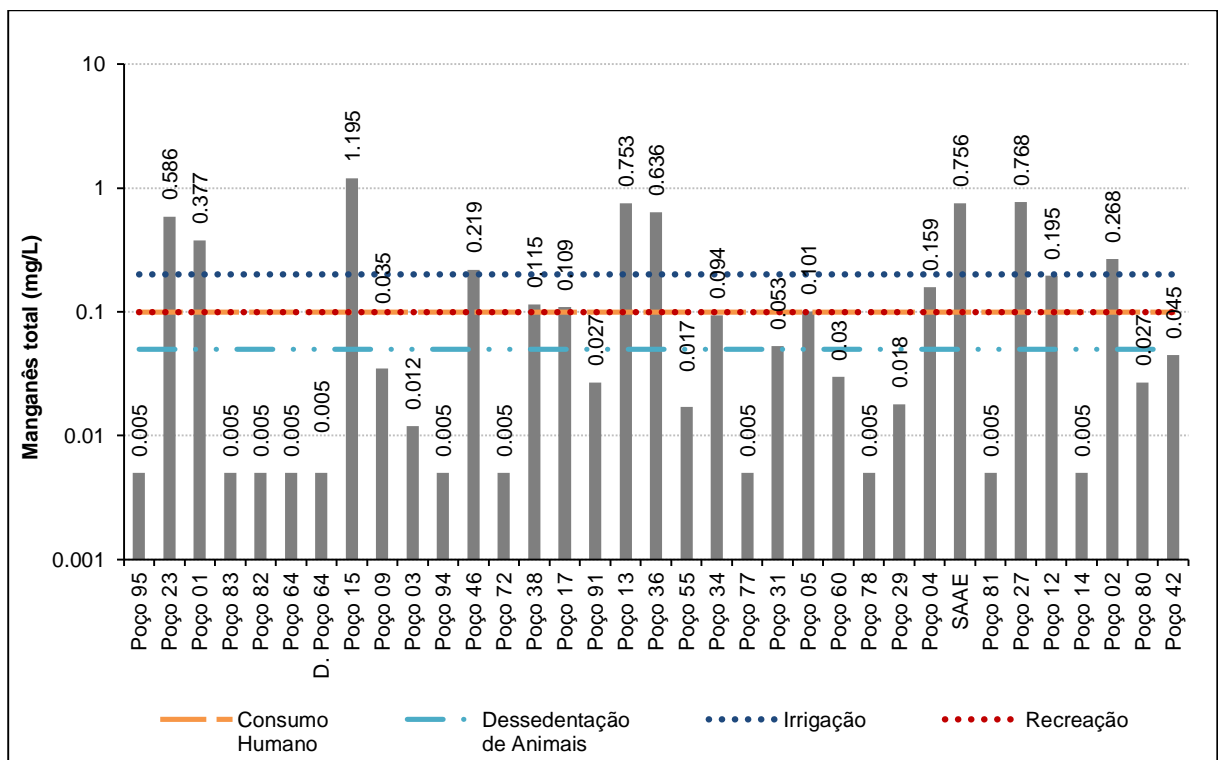
As análises de manganês total evidenciaram teores superiores aos limites CONAMA 396/2008, para dessedentação animal, em 16 amostras, sendo que 14 destas encontram-se impróprias para consumo humano e recreação, cujos limites estabelecidos são de 0,1 mg/L e apenas 8, estão acima dos valores máximos permitidos para irrigação (Figura 8.20). As outras duas superam os 0,05 mg/L, limite para uso com dessedentação de animais, porém não ultrapassam 0,1 mg/L.

Figura 8.20: Concentração de manganês total nas amostras de água subterrânea analisadas.

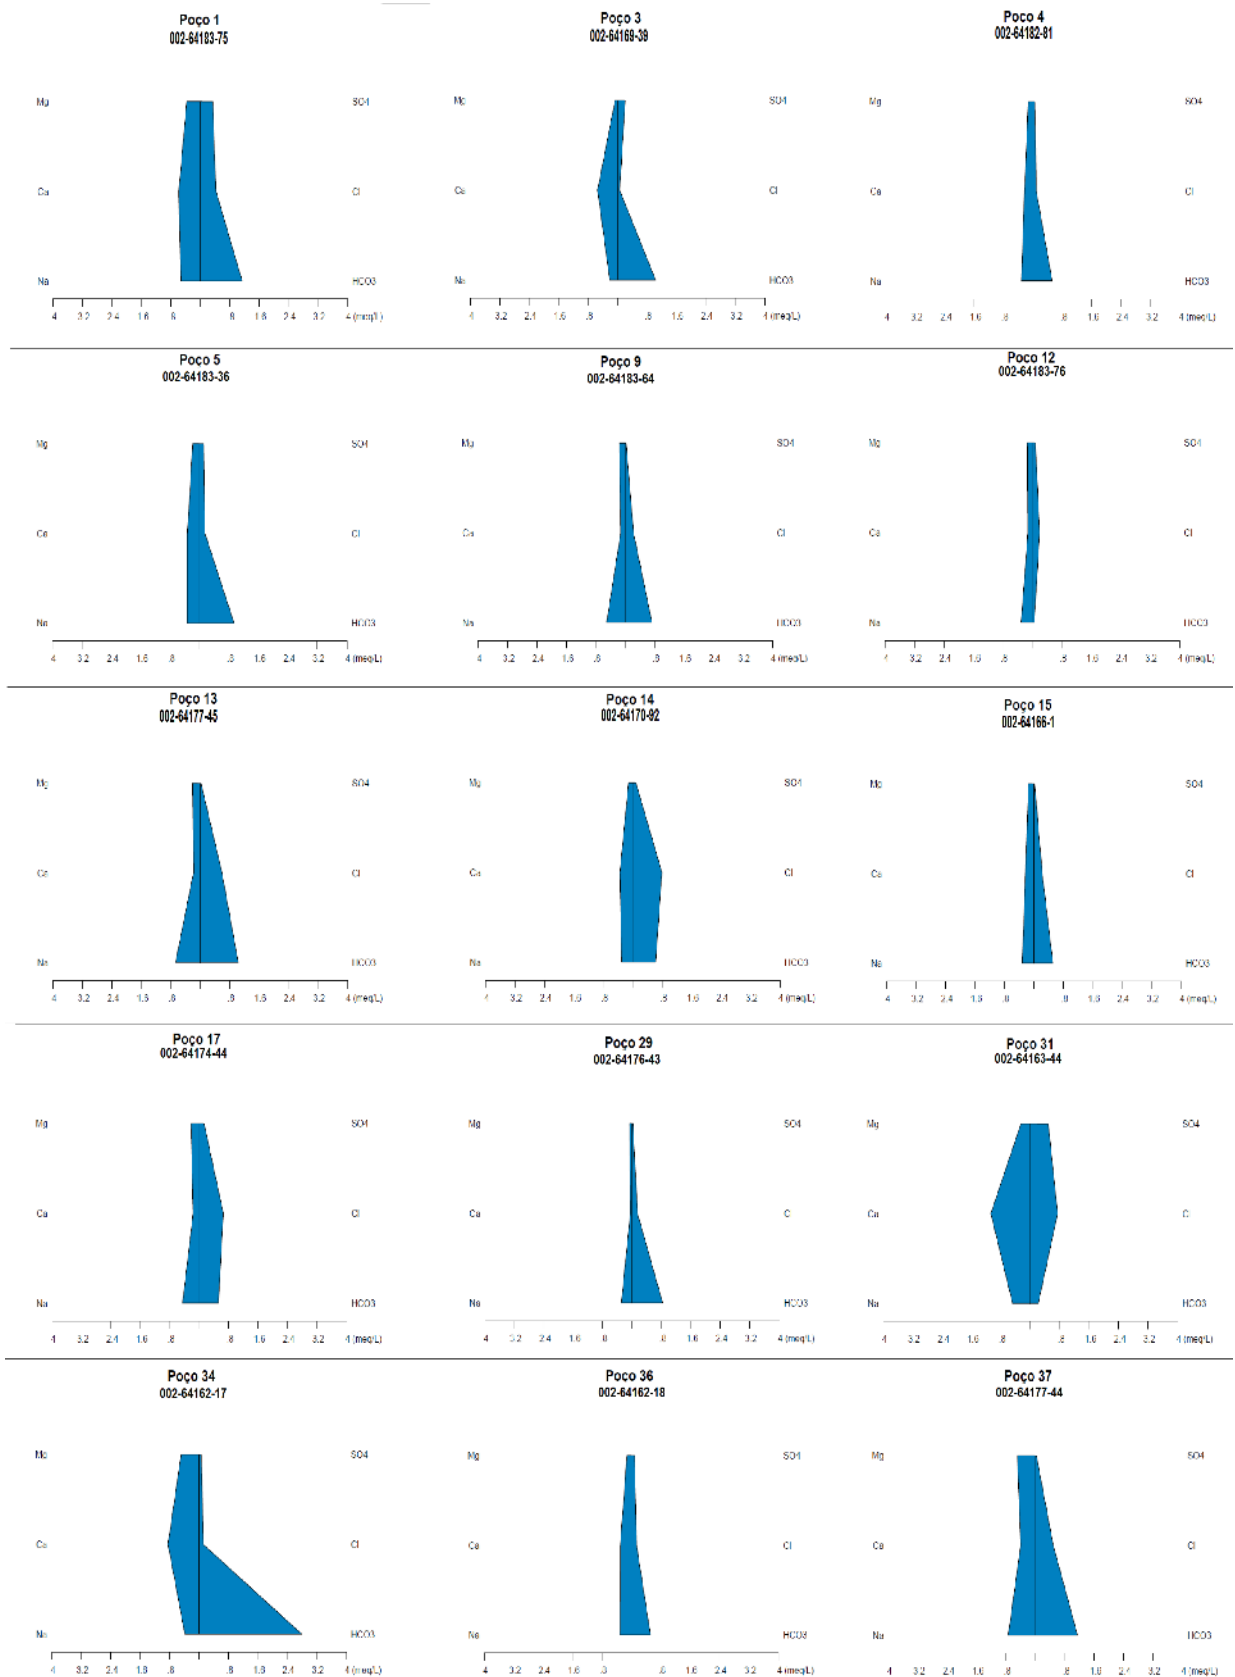
**Figura 8.22: Diagramas de Stiff para as águas subterrâneas dos poços 1 até 37.**
