# **ANÁLISE HIDROGEOLÓGICA PARA PERFURAÇÃO DE POÇO TUBULAR PROFUNDO NA ÁREA DA CAMAR/ECOPONTO, EM MARIANA/MG**

**AGOSTO DE 2020**

R\_FRN1106\_01\_HDR\_RF

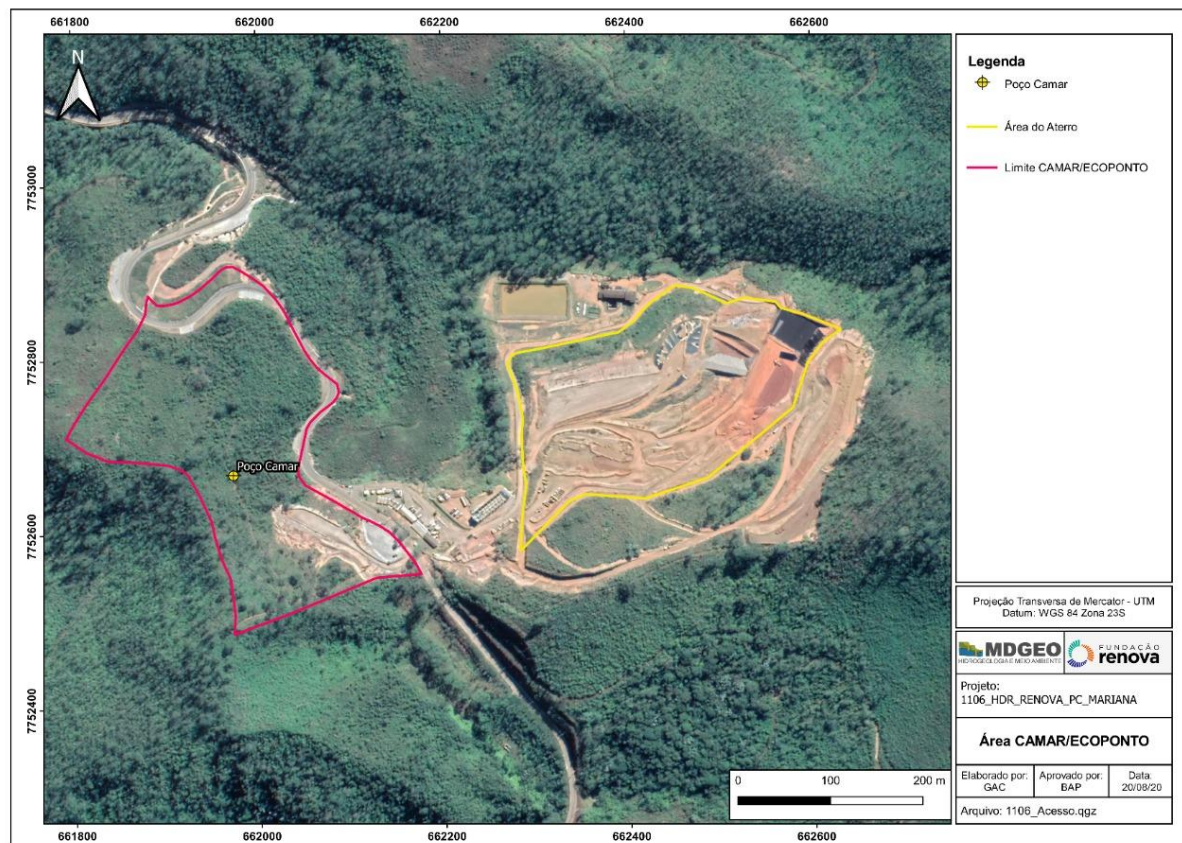
**Figura 1.1: Localização da área Camar/Ecoponto e aterro sanitário de Mariana.**

A área Camar/Ecoponto localiza-se próxima à área do aterro sanitário de Mariana/MG (Figura 1.1).
