FUNDAÇÃO  
**renova**

**AÇÕES DE MELHORIA DOS SISTEMAS DE TRATAMENTO DE ÁGUA  
E DAS CAPTAÇÕES ALTERNATIVAS PARA ABASTECIMENTO**

**Relatório mensal i e ii, conforme Deliberação 33/2017  
FEVEREIRO DE 2018 – relacionado às atividades de JANEIRO de 2018**

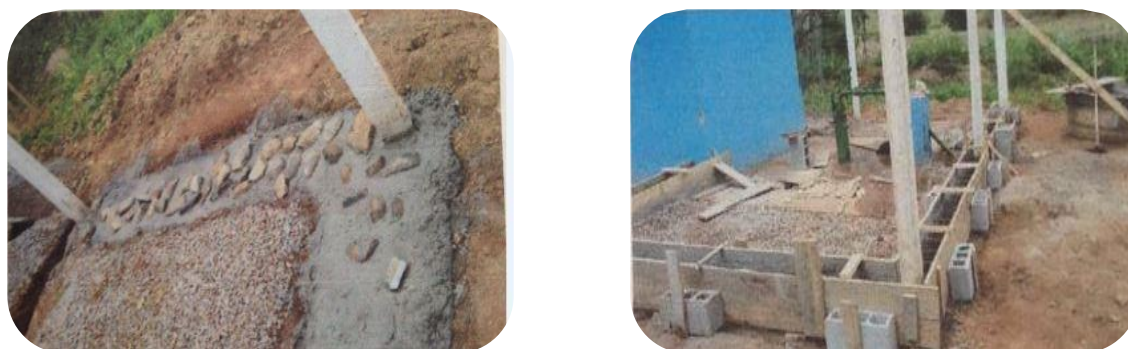
Figura 1: Mosaico de imagens da construção do muro no entorno do reservatório.

A sede do município de Barra Longa é abastecida pela Companhia de Saneamento de Minas Gerais (COPASA), e no Distrito de Gesteira o abastecimento está sob a responsabilidade da Prefeitura de Barra Longa. A captação da água pela COPASA ocorre às margens do Ribeirão do Mato Dentro, fora da área do Evento, e abastece o centro de Barra Longa. Em Gesteira há uma estação elevatória que alimenta o reservatório desse distrito, e que sofreu impactos decorrentes do evento e, portanto, recebeu ações de reparação, sendo construído, em novembro de 2016, um muro de contenção em seu entorno (Figura 1).

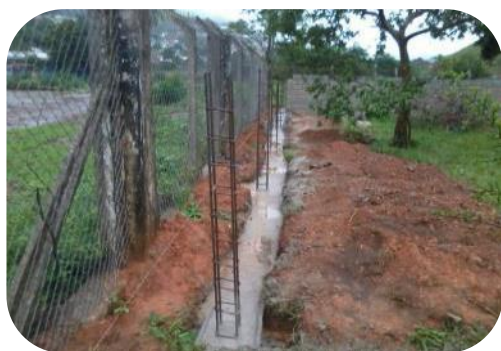
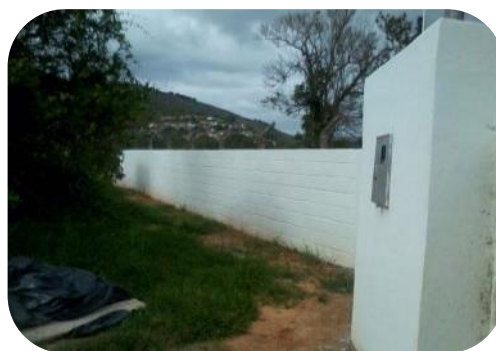
Figura 2: Mosaico de imagens (antes e depois) da construção do muro ao redor da ETA de Barra Longa.

Construção semelhante foi realizada ao redor da Estação de Tratamento de Água (ETA) de Barra Longa, cujo término ocorreu em janeiro de 2017.

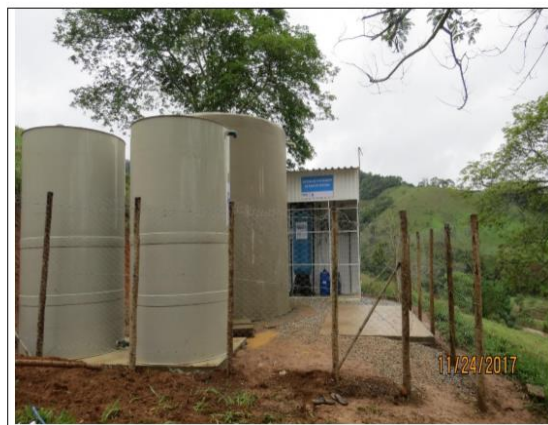
Figura 34 - Vista do sistema de tratamento de água e reservação do Distrito de Gesteira.

**A implantação do sistema de tratamento de água em Gesteira foi concluída, faltando apenas a entrega do diagrama do quadro de comando, por parte da empresa fornecedora Rota Ambiental, a qual deverá fazê-lo até o dia 15 de fevereiro.**

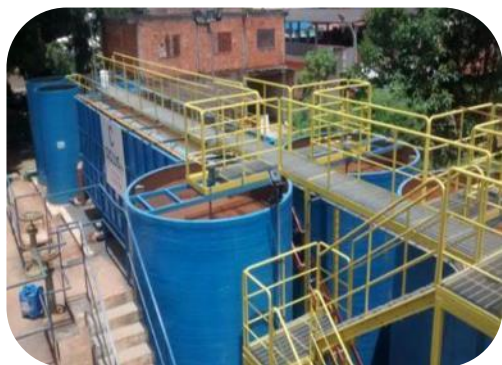
Figura 3: Imagens da Estação de Tratamento de Água Modular de Cachoeira Escura.

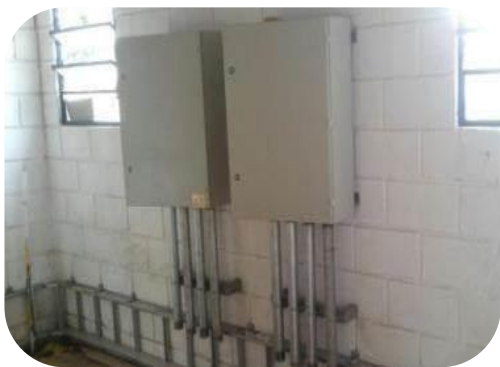
Figura 5: Evidência de melhoria do sistema elétrico, após a instalação de painéis com inversores de frequência.

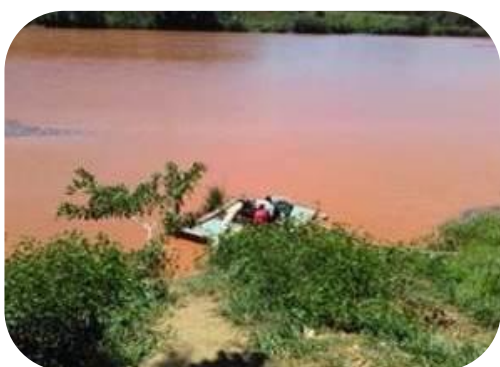
Figura 6: Substituição da balsa de captação (à esquerda) por dois flutuadores (à direita) no sistema de captação da ETA modular de Cachoeira Escura.

Em novembro de 2016, visando otimizar a disponibilidade do sistema de captação de água, a balsa foi substituída por sistemas flutuantes, em que há alternância na sua operação: enquanto um sistema opera o outro fica em *stand-by*. Foi também trocado o cabeamento da ETA até o sistema de captação.

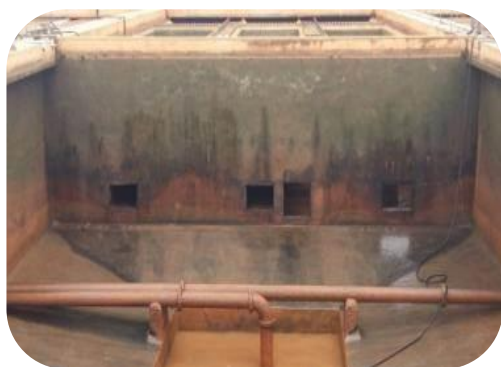
Figura 12: Melhoria da decantação pela instalação de calhas de *overflow*, cenário de antes e depois, respectivamente à esquerda e à direita.

- Instalação de calha de *overflow* nos três decantadores, melhorando o sistema de decantação, Figura 12.

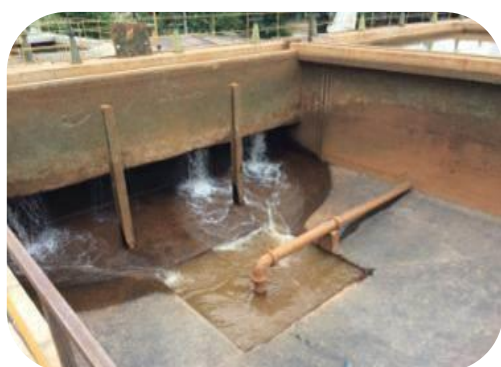
Figura 13: Cenário de antes e depois da instalação de cortina de madeira na entrada do Decantador 02.

- Instalação de cortina de madeira (Figura 13) na entrada do decantador 02 da ETA Central de Governador Valadares. A instalação de cortinas em decantadores visa melhorar a floculação da água no processo de floculação e decantação, possibilitando a desaceleração da velocidade da floculação durante o período de chuvas, em que a água que entra na Estação de Tratamento tende a ser mais turva.

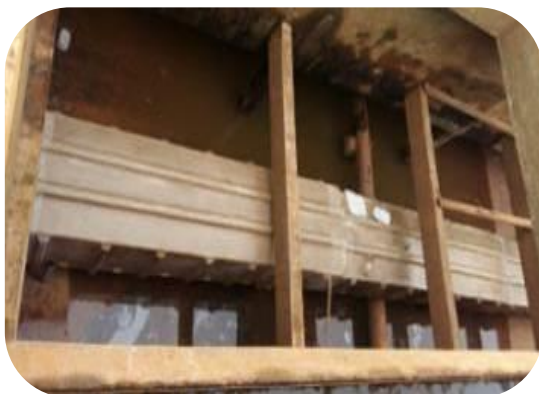
Figura 14: Difusor instalado em decantador da ETA Central.

- Instalação de difusor no decantador 02, também melhorando a decantação (Figura 14).

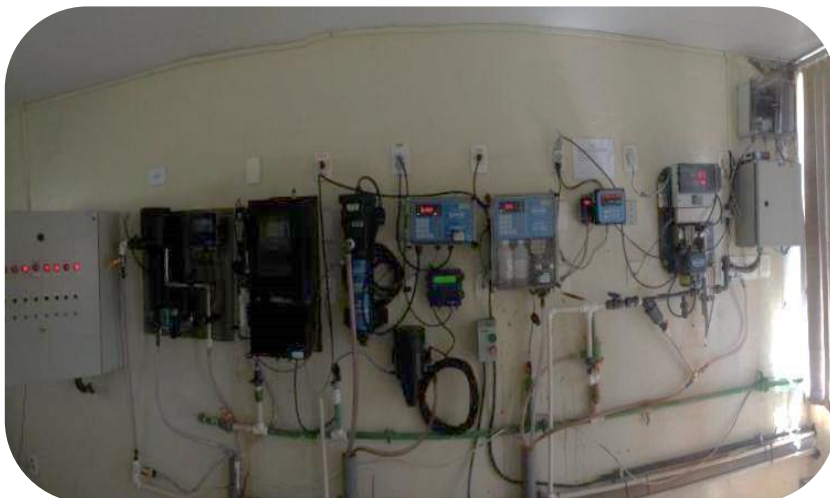
Figura 17: Equipamentos de medição da ETA Central que foram calibrados em novembro de 2016.

- Calibragem dos equipamentos de medição da ETA Central.

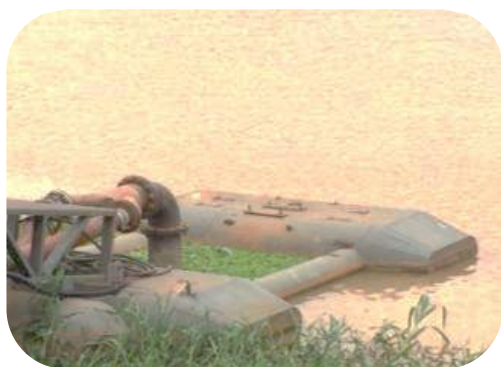
Figura 18: Cenário de antes e depois, evidenciando a instalação de válvula de retenção.

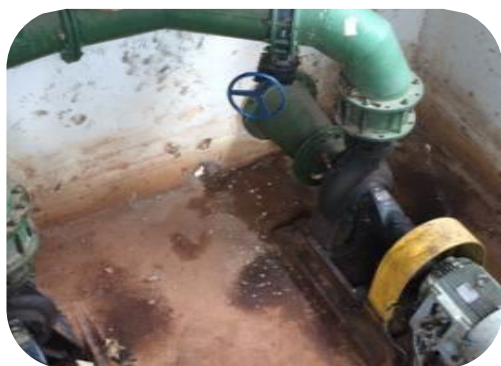
Figura 19: Cenário antes e depois da instalação de válvula de retenção na bomba de captação.

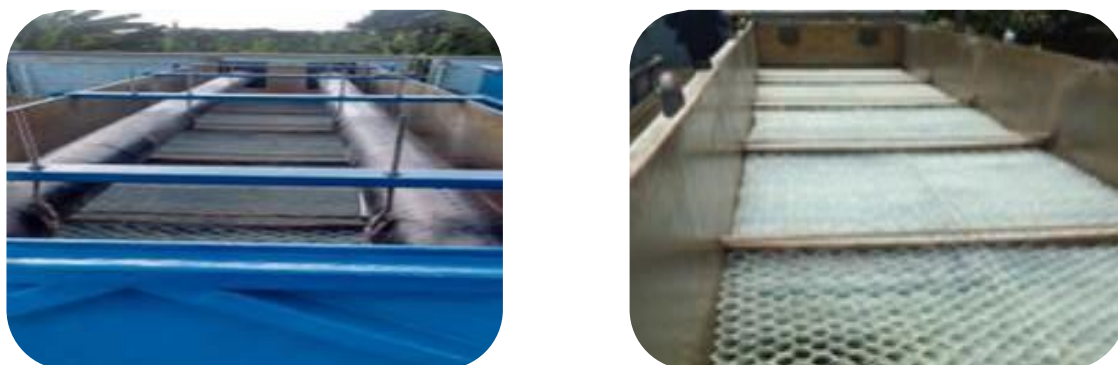
Figura 23: Pintura (à esquerda) e substituição de colmeias (à direita) na ETA Vila Isa.

- Manutenção, pintura e substituição de colmeias dos decantadores, de modo semelhante às melhorias que foram realizadas na ETA Central. O resultado final pode ser visto abaixo, na Figura 23.
- O sistema de decantação foi melhorado a partir das seguintes ações:

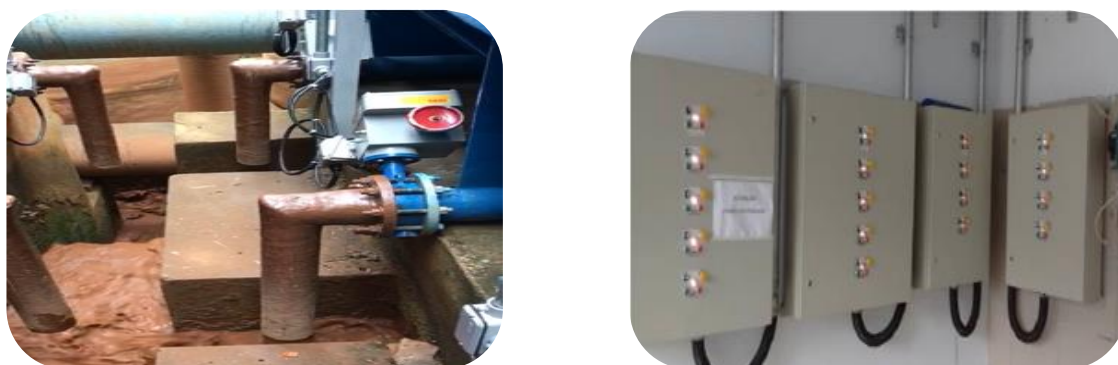
Figura 24: Válvulas com acionamento automático à esquerda e painel de controle instalado à direita.

- Instalação de 38 válvulas com acionamento automático para drenagem dos decantadores, em novembro de 2016 (Figura 24).
- Instalação de painéis de controle das válvulas de acionamento automático, em dezembro de 2016.

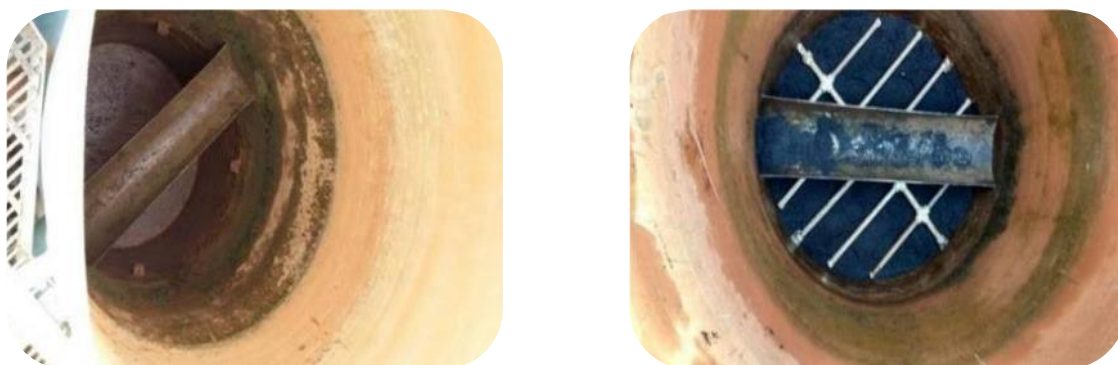
Figura 26: Imagem de um dos filtros da ETA de Santa Rita, antes e depois da substituição do leito filtrante.

- Novembro de 2016: Substituição das camadas de leitos filtrantes dos 8 filtros (melhora do sistema de filtração) (Figura 26).

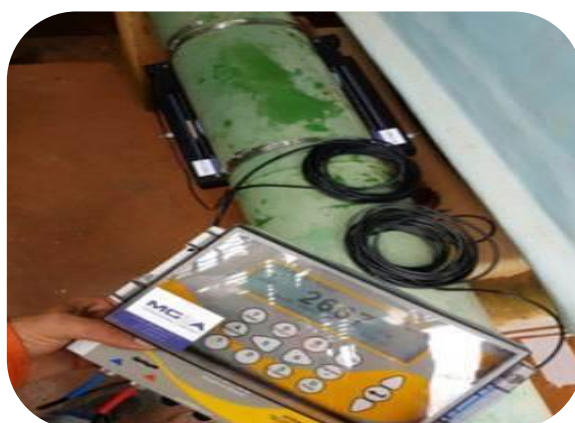
Figura 29: Instalação de medidor de vazão.

- Dezembro de 2016: instalação do medidor de vazão (melhora do sistema de medição) (Figura 29).

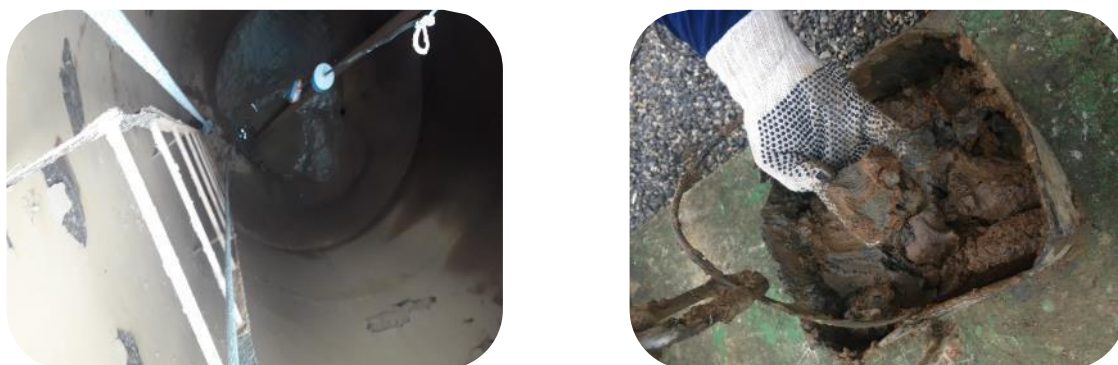
Figura 33: Interior da torre antes da reforma (à esquerda) e material lodoso retirado no interior do castelo d'água

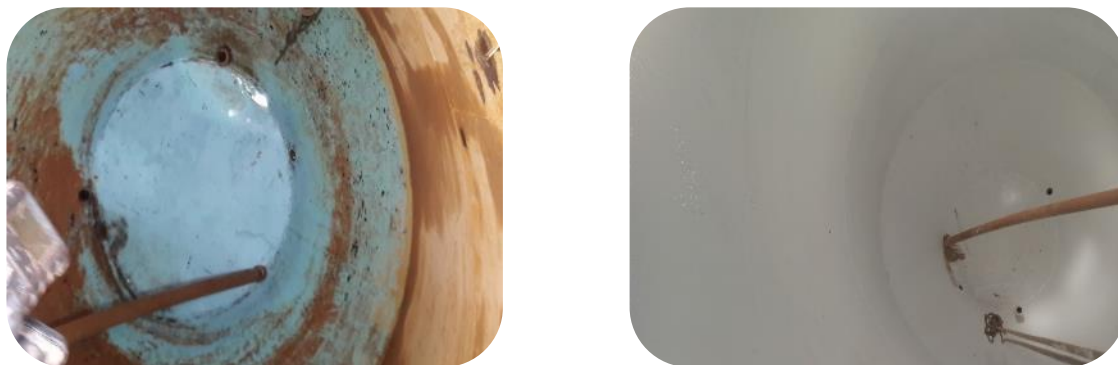
Figura 34: Jateamento do interior da torre durante a reforma (à esquerda) e resultado da pintura no mesmo interior (à direita)

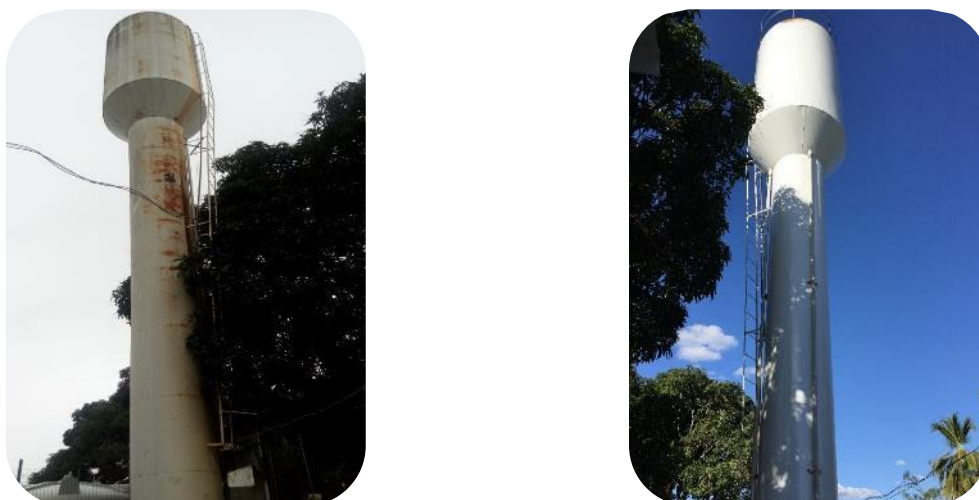
Figura 35: Torre antes da pintura (à esquerda) e depois da pintura (à direita)

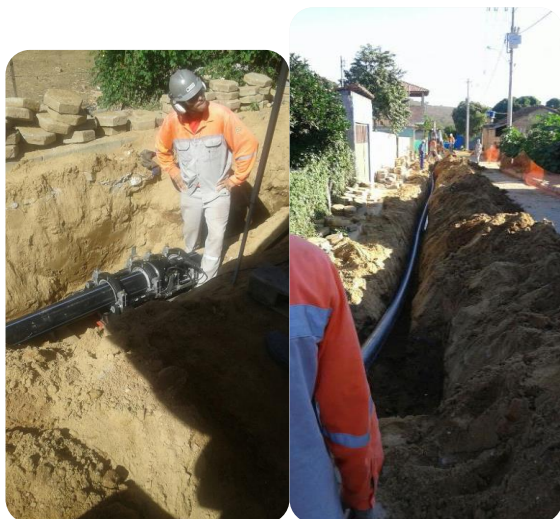
Figura 36. Imagens durante a construção da adutora de água tratada (à esquerda) e após a conclusão (à direita), que interligará a nova ETA de Galiléia ao reservatório do SAAE.

Quanto à adutora de água tratada da nova ETA de Galileia para o reservatório do SAAE (Figura 36), as obras foram iniciadas em maio pela empresa CONAMI. Atualmente, o município é abastecido por água captada do rio Doce e tratada na ETA do município, que opera em condições precárias com vazão aproximada de 19 L/s. A adutora terá aproximadamente 1,2 km de extensão e capacidade de transporte de 25 L/s.

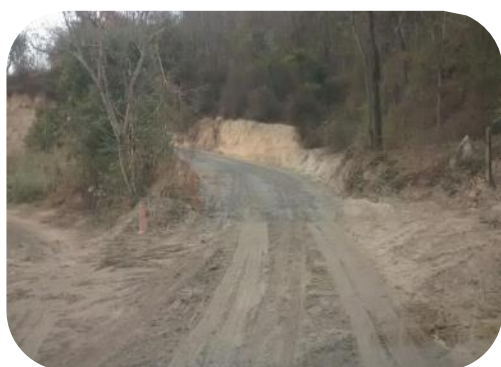
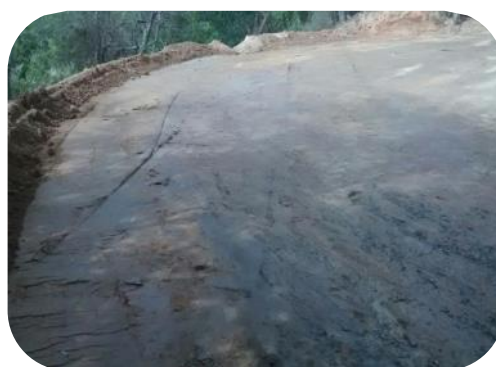
Figura 37: Lançamento de solo brita (à esquerda) e compactação da via de acesso (à direita)

Em 07/07/17 a visita técnica ao ponto de captação foi realizada, com a definição de ações de curto prazo para melhorias no sistema de abastecimento dos caminhões-pipa, na praça de manobras dos veículos. A solução proposta e executada foi o lançamento de solo brita e compactação da via de acesso (Figura 37).

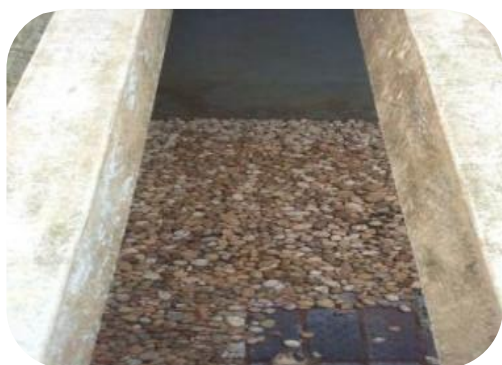
Figura 39: Substituição do leito filtrante (exemplo à esquerda) por novos (exemplo à direita).

- Melhoria do sistema de filtração, pela substituição do leito filtrante dos cinco filtros já existentes (Figura 39).

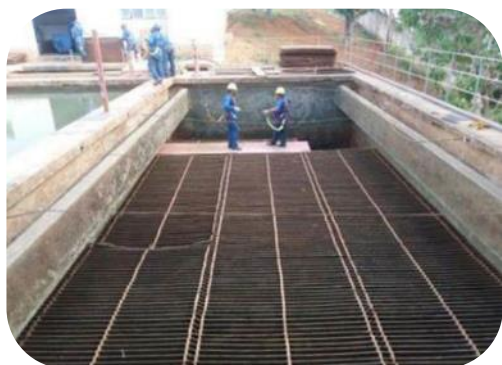
Figura 40: Troca das placas de amianto (à esquerda) pelos perfis em PVC (à direita).

- Melhoria do sistema de decantação, pela substituição dos perfis de decantação, com a troca das placas de amianto por perfil em PVC (Figura 40).

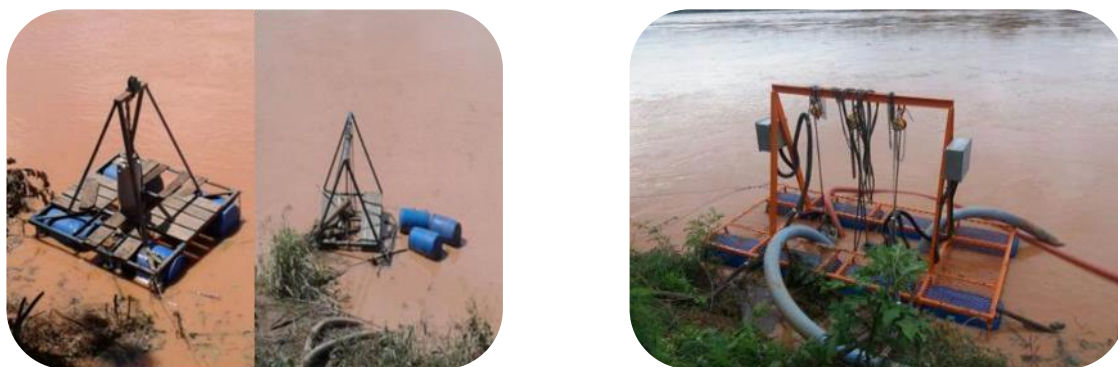
Figura 41: Substituição de balsa do sistema de captação da ETA I de Colatina.

- Melhoria do sistema de captação, pela substituição de duas balsas por uma balsa com maior capacidade de atuação (Figura 41).

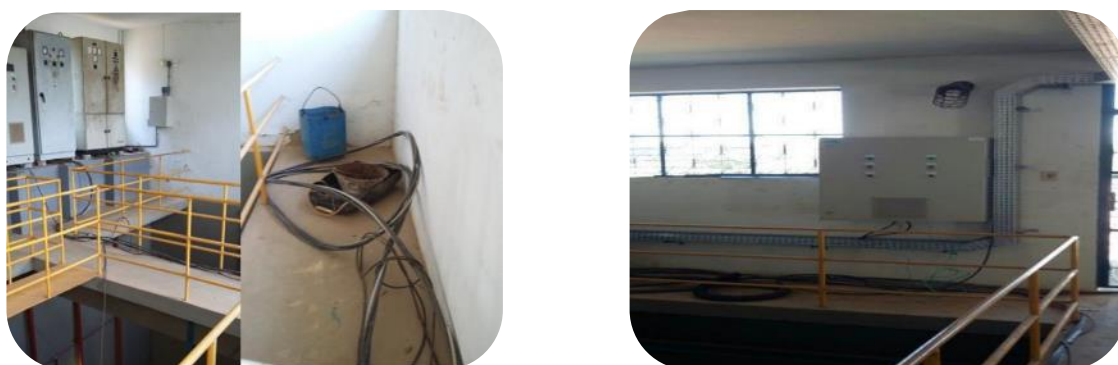
Figura 42: Novo painel (à esquerda) e eletrocalha (à direita) instalados na ETA 1 de Colatina.

- Melhoria no sistema de captação e no sistema elétrico, com montagem de novo Painel com sistema *Soft Star* para acionamento das bombas da captação. Uma eletrocalha também foi instalada, favorecendo a disposição dos cabos de alimentação da balsa (Figura 42).

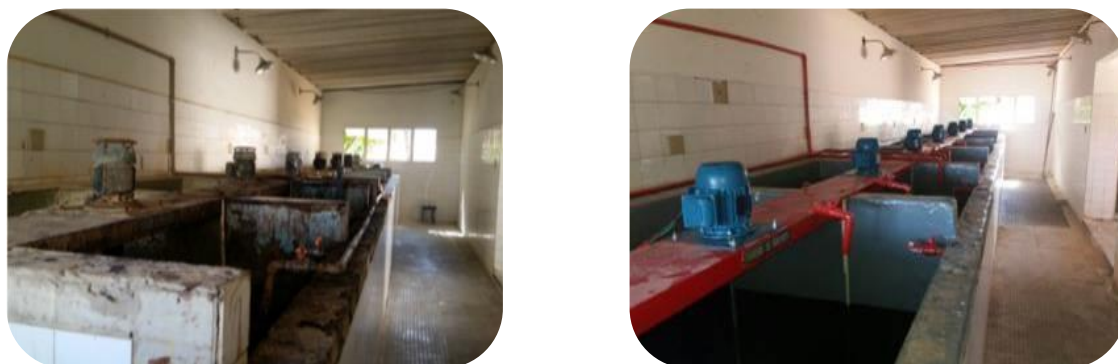
Figura 43: Situação de antes e depois da troca dos agitadores dos tanques da ETA I de Colatina.

- Melhoria no armazenamento dos produtos químicos, pelo revestimento com fibra de vidro nos tanques e instalação de caixas dosadoras de produtos químicos. Houve também a substituição dos sete agitadores dos produtos químicos e melhoria do sistema de iluminação (Figura 43 e Figura 44).

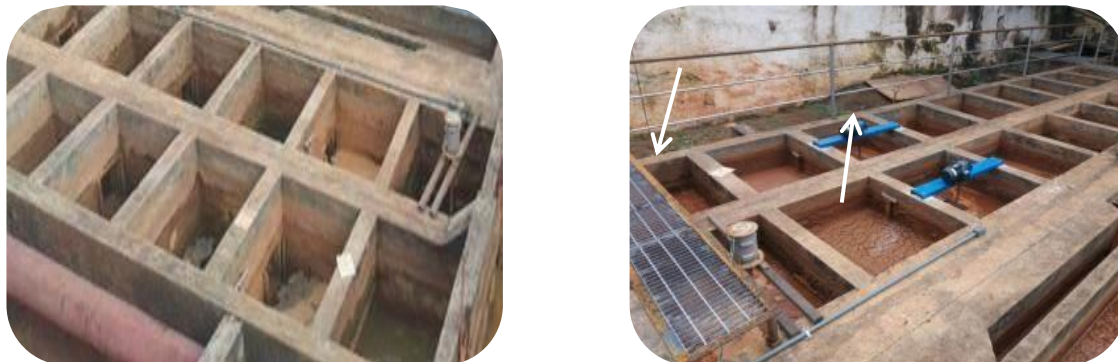
Figura 47: Implantação de acesso seguro às áreas dos floculadores e decantadores, evidenciado.

- Construção de pequena plataforma de acesso seguro nas áreas dos Floculadores e Decantadores, na parte “antiga” da ETA I. Ainda, houve a instalação de dois agitadores nos floculadores (Figura 47).

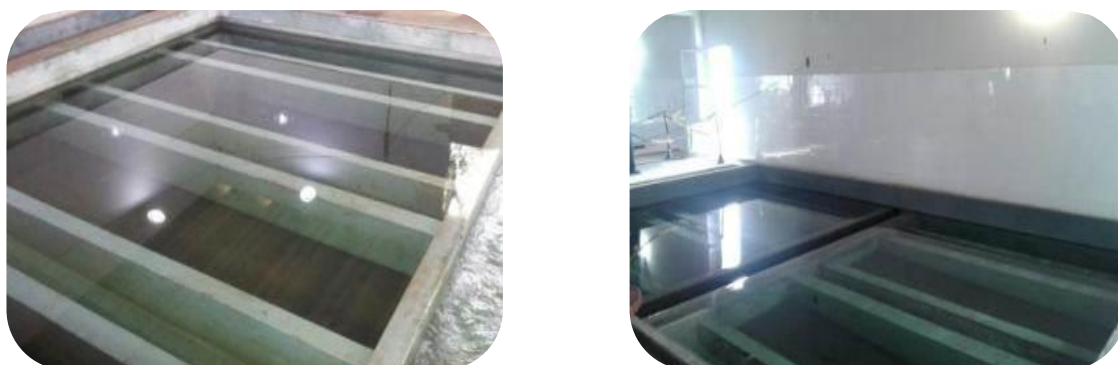
Figura 48: Substituição do leito filtrante dos filtros “Russos” na ETA II de Colatina.

- Melhoria do sistema de filtração, pela substituição do leito filtrante dos doze filtros (Figura 48), em semelhança ao que foi realizado na ETA I. Houve também a manutenção e a pintura das válvulas de processo (Figura 49), e troca do piso tipo “moeda”.

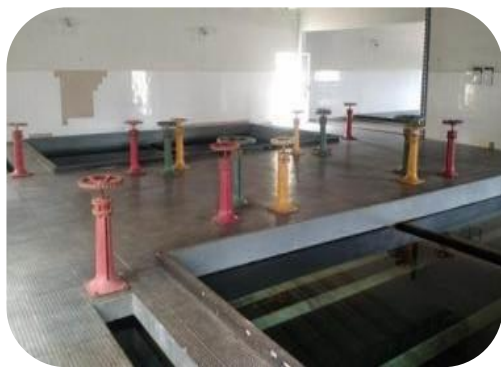
Figura 49: Substituição do leito filtrante dos filtros “Rápidos”.

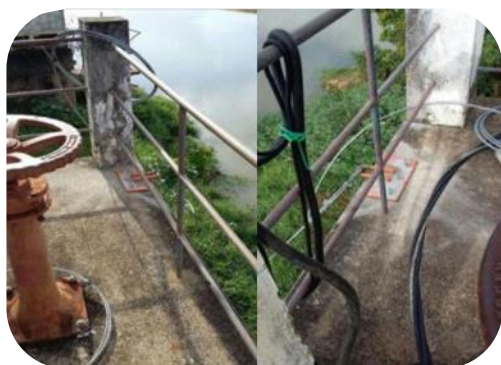
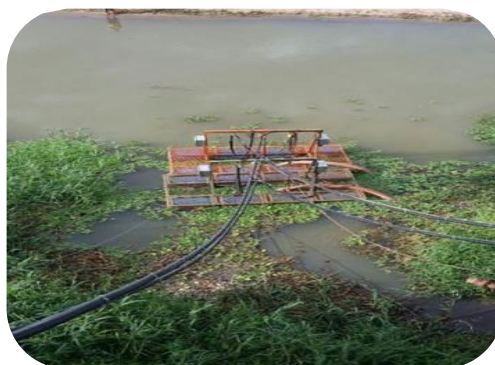
Figura 50: Novo sistema de ancoragem e alimentação elétrica da Balsa de captação da ETA II.

- Melhoria do sistema de captação da ETA II pela montagem do novo sistema de ancoragem da Balsa de Captação e com a substituição dos cabos elétricos das bombas.

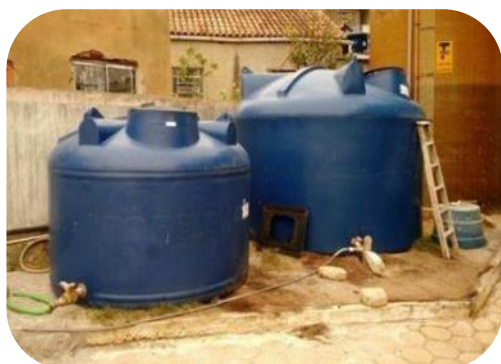
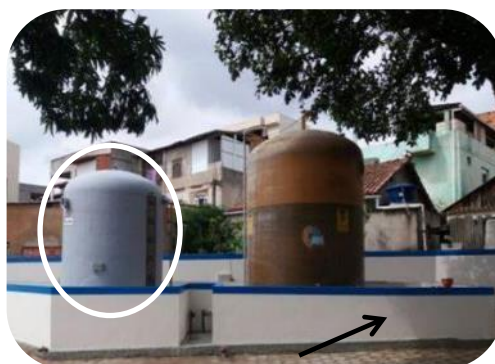
Figura 51: Construção de caixa de contenção para reagentes e tanque para Tanfloc, evidenciados à direita, cenários de antes (à esquerda) e depois (à direita).

- Melhoria do armazenamento de reagentes, com a construção de caixa de contenção para Tanfloc e Sulfato de Alumínio. Foi também instalado tanque com capacidade para 15.000 litros, para armazenamento de Tanfloc (Figura 51).

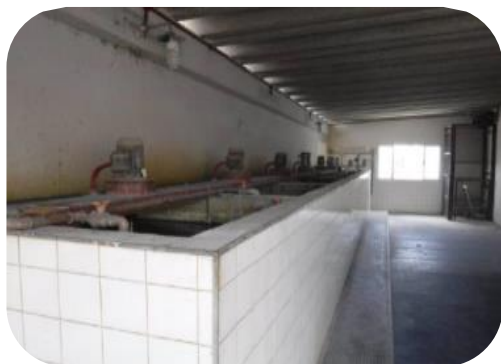
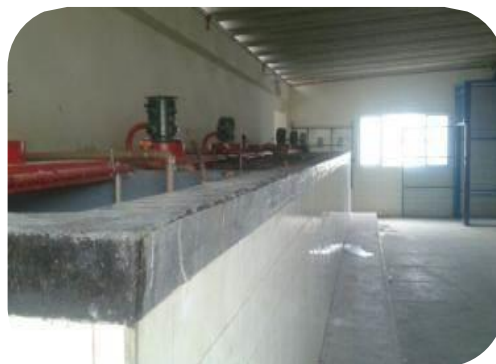
Figura 52: Melhoria dos tanques, que passaram por revestimento de fibra de vidro.

- A Casa de Química também teve melhorias. A Figura 52 ilustra o cenário de antes e depois dos tanques, revestidos com fibra de vidro. Já a Figura 53 apresenta as melhorias aparentes nas caixas dosadoras de produtos químicos. Houve ainda a instalação de bombas para dosagem de Tanfloc e painel de comando dos agitadores dos tanques de produtos químicos (Figura 54).

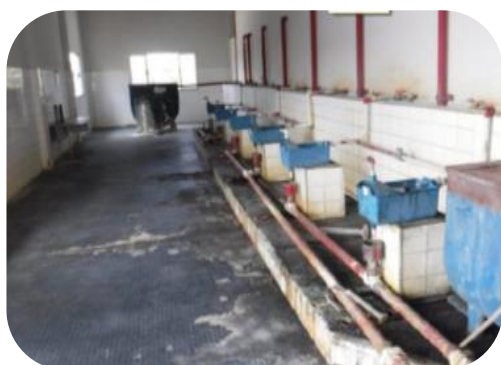
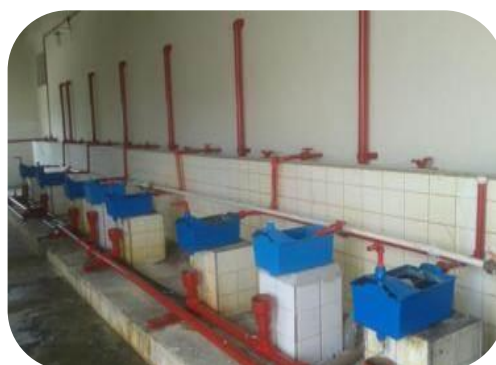
Figura 53: Melhorias nas caixas dosadoras.

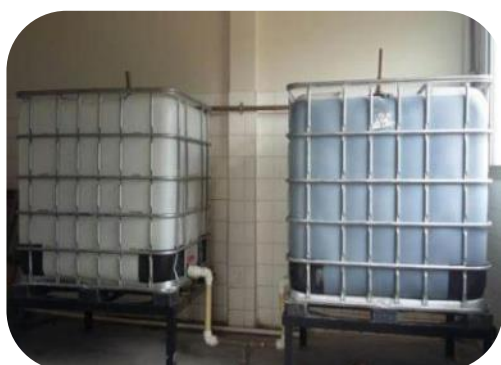
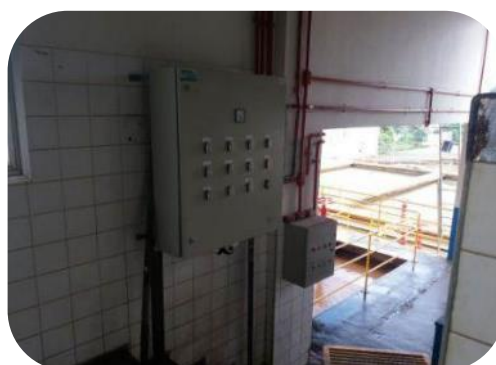
Figura 54: Instalação de bomba à esquerda e de painel à direita.

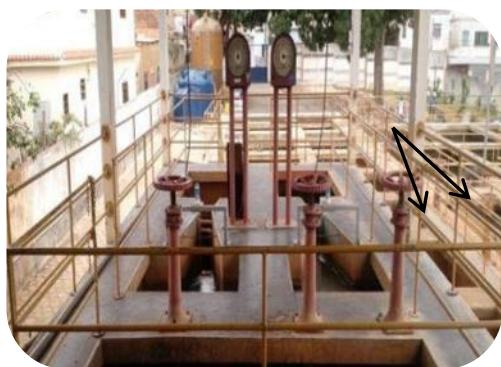
Figura 55: Corrimão e grade de proteção instalados, ambos evidenciados.

Assim como feita na ETA I, a questão da segurança de acesso também foi melhorada. No caso da ETA II, foram construídos um corrimão e uma grade de proteção sobre a calha *Parshall* (Figura 55).

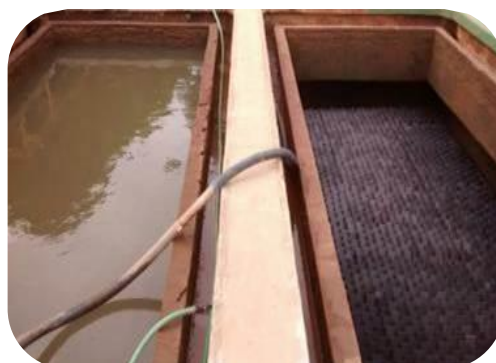
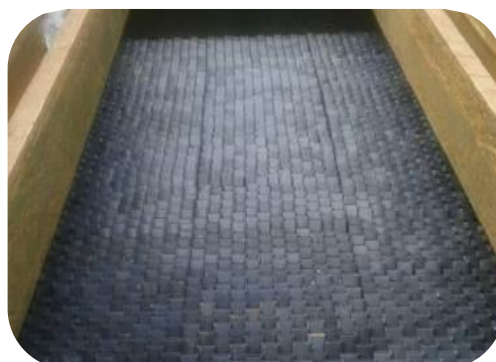
Figura 56: Melhoria do sistema de decantação, pela instalação de perfis de decantação.

A ETA IV está localizada no Bairro Colúmbia, abastecendo a região adjacente. As ações de melhoria finalizadas em dezembro de 2016 foram realizadas nos sistemas de decantação e de filtração, no acesso ao recebimento de água bruta. As evidências abaixo ilustram as melhorias:

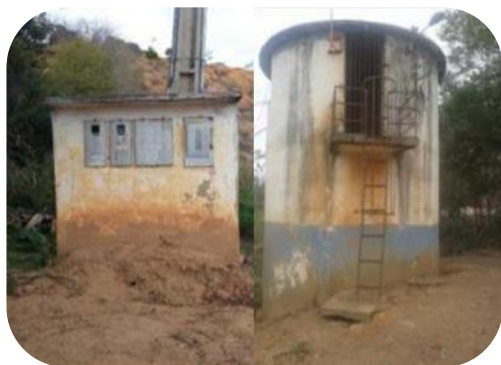
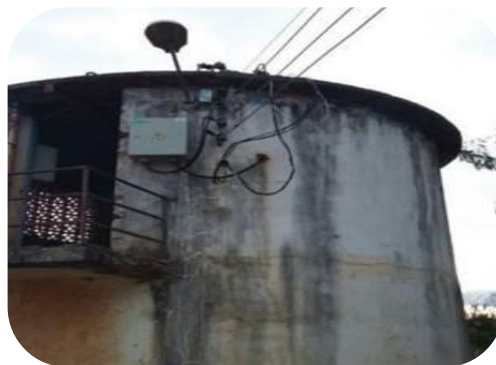
Figura 57: Instalação de disjuntor de entrada para eliminação do padrão elétrico antigo.

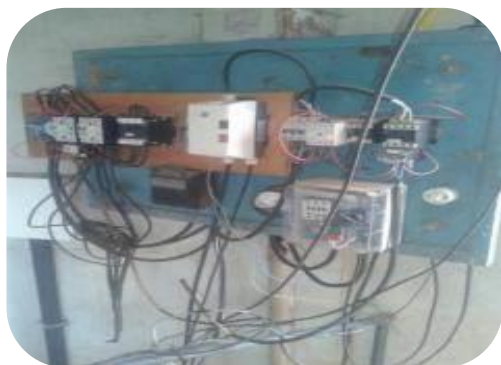
Figura 58: Substituição do Painel de Alimentação das Bombas da Captação.

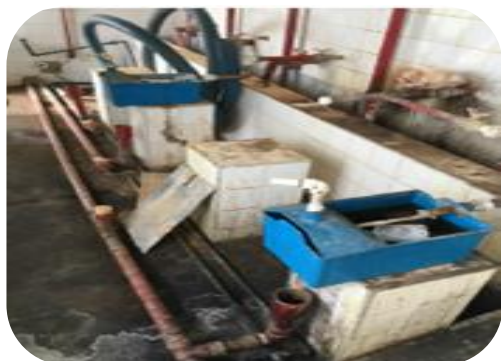
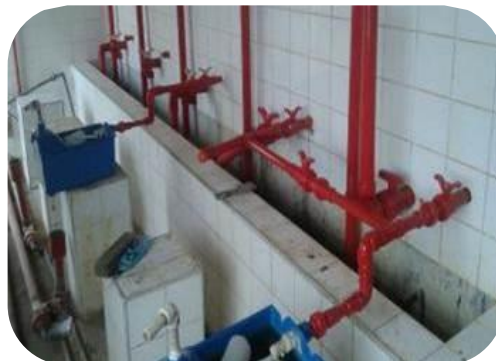
Figura 59: Reforma das caixas dosadoras dos produtos químicos.

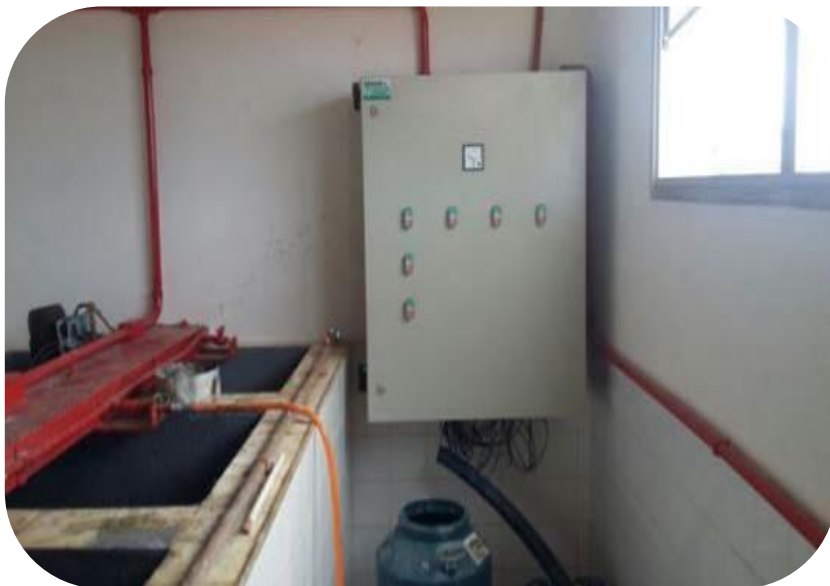
Figura 60: Montagem do painel de comando dos agitadores dos tanques de produto químicos.

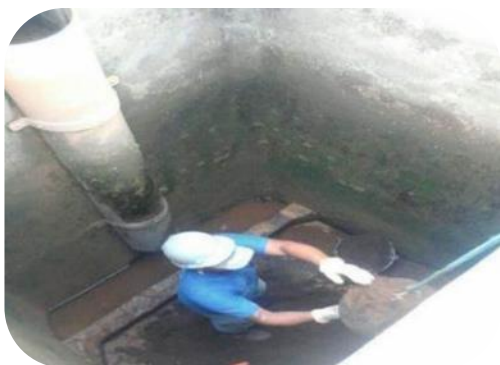
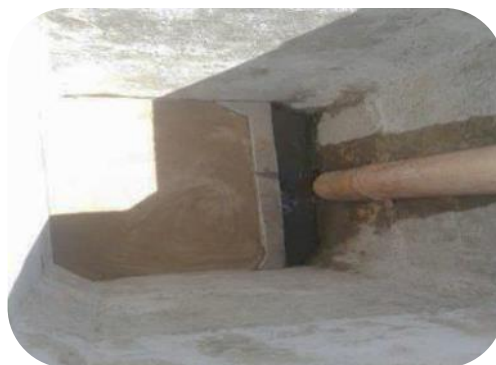
Figura 61: Processo de substituição dos leitos filtrantes de quatro filtros já existentes.

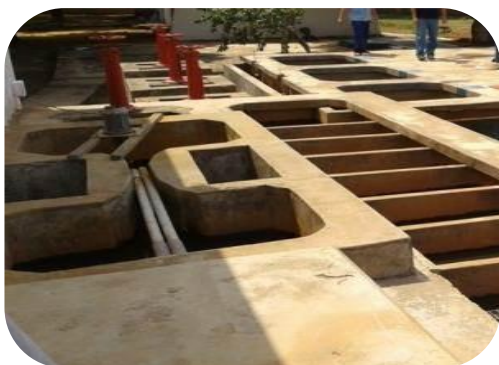
Figura 62: Reforma da calha *Parshall*, à esquerda, e guarda corpos à direita.

Aprimorando o monitoramento, houve melhora da confiabilidade na leitura de vazão e do processo de agitação na chegada da água bruta à ETA. A Figura 62 apresenta essa melhora, com a reforma da calha *Parshall*. A mesma figura evidencia a instalação de guarda corpos na passarela.

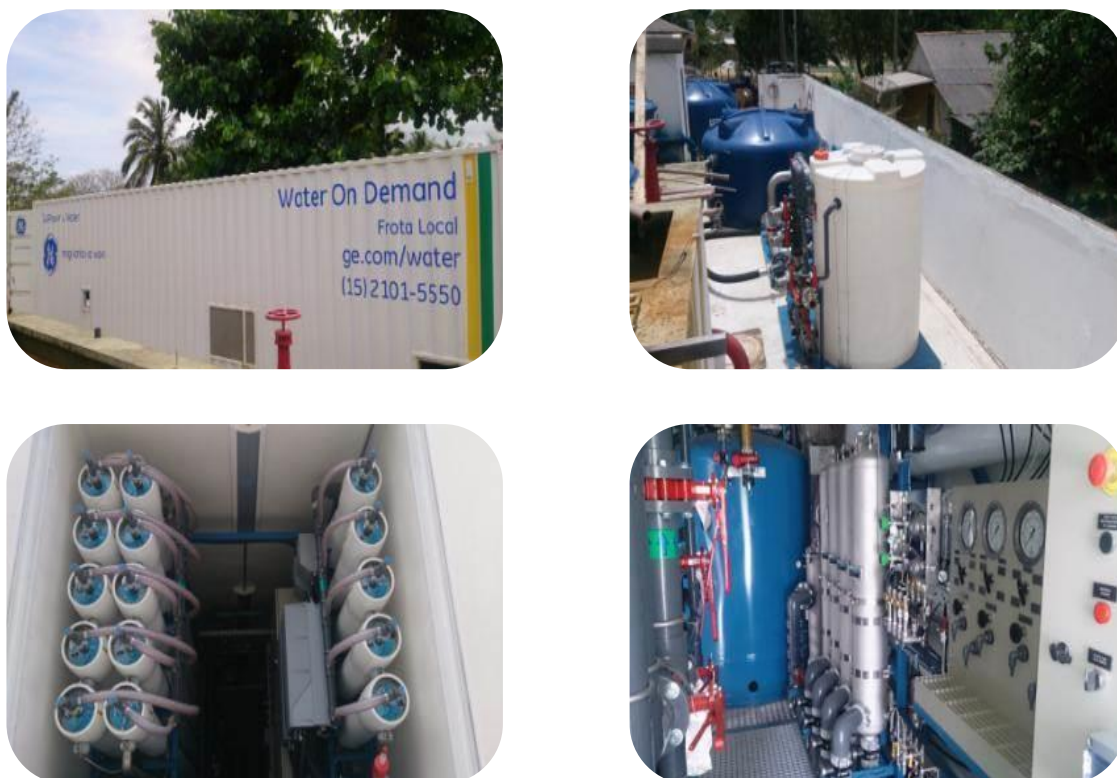
Figura 64: Imagens da Estação de Tratamento Móvel.

A etapa de instalação da ETA móvel foi finalizada em dezembro de 2016, e a operação começou em meados de janeiro de 2017. Em anexo seguem as atas das reuniões realizadas com a comunidade (Anexo J) e com o SAAE (Anexo K), sobre o início do funcionamento da ETA.

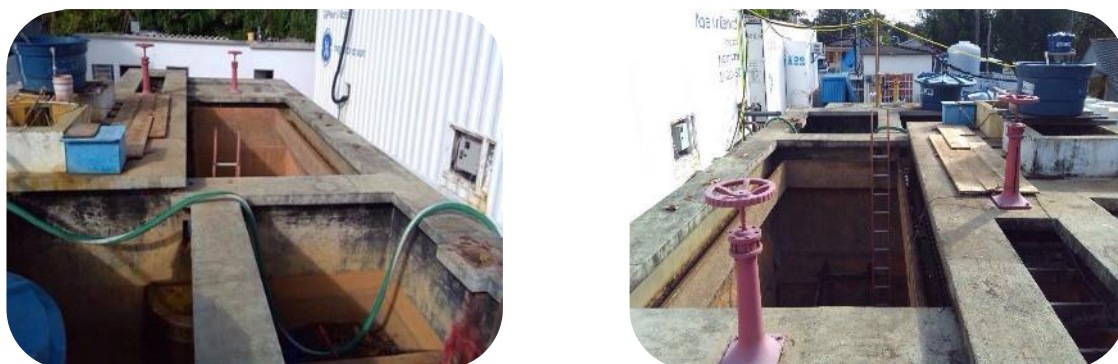
Figura 66: Instalação de caixas d'água na ETA de Regência.

Cabe reforçar que, para realizar as obras de melhorias, será necessário retirar a ETA Móvel que tem sido utilizada para tratar a água que contém alto índice de Ferro, Bário e Manganês. Com a necessidade, portanto, de garantir o abastecimento de água na comunidade, durante o período de obras, foram instaladas 1 caixa d'água de 15.000 litros, 3 caixas de 10.000 litros e 1 caixa de 5.000 litros, visualizadas na Figura 66.

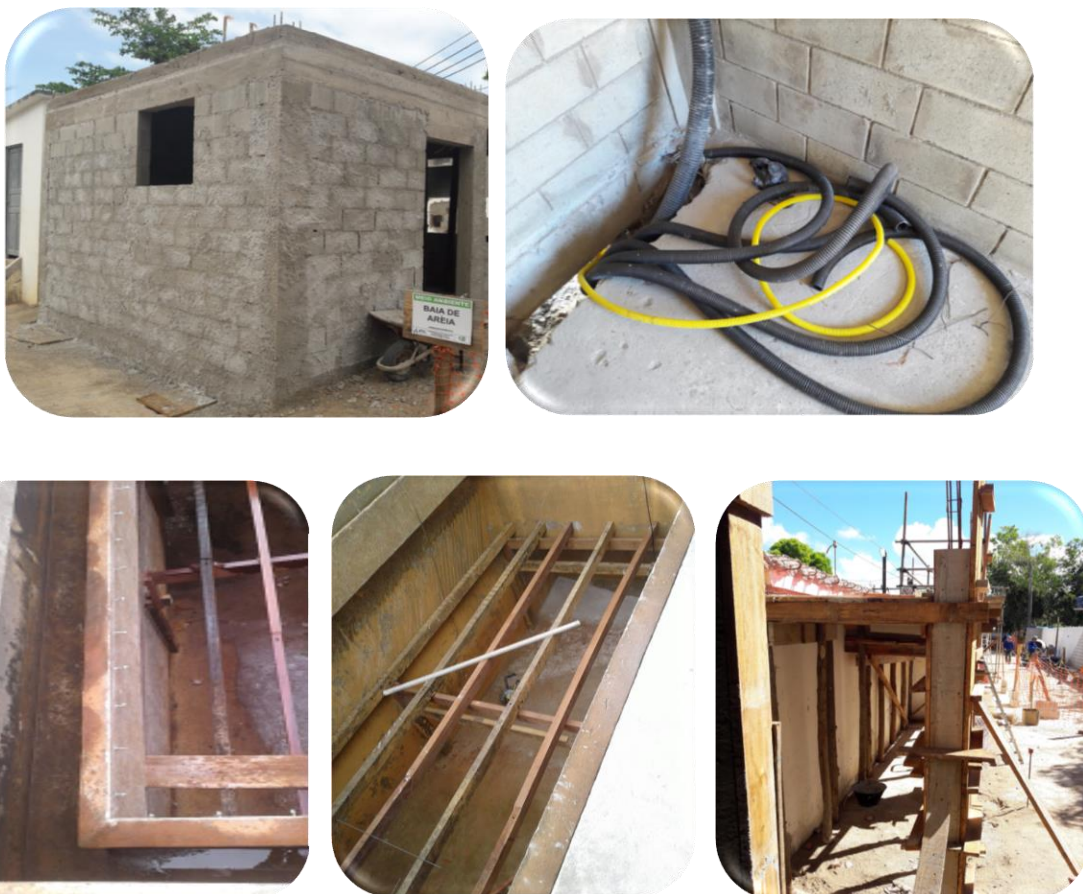
Figura 67: Imagens das reformas realizadas na ETA de Regência

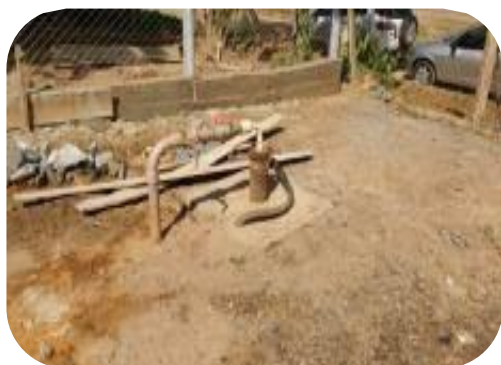
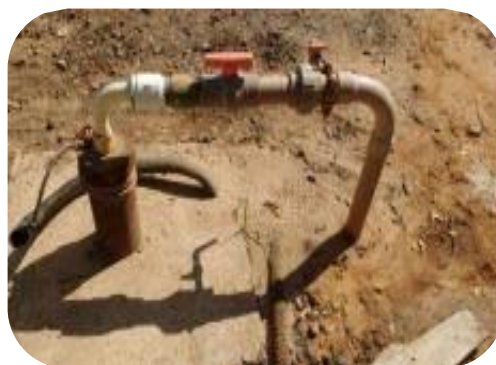
Figura 75: Poço já perfurado em Belo Oriente, interligado à Estação de Tratamento de Água de Cachoeira Escura.

- Poço 01 (Figura 75), localizado próximo à ETA do Distrito Cachoeira Escura, cujas as coordenadas geográficas são 19°18'44.13"S e 42°21'45.95"O, possui vazão aproximada de 3,63 L/s e está interligado à Estação de Tratamento de Água de Cachoeira Escura.

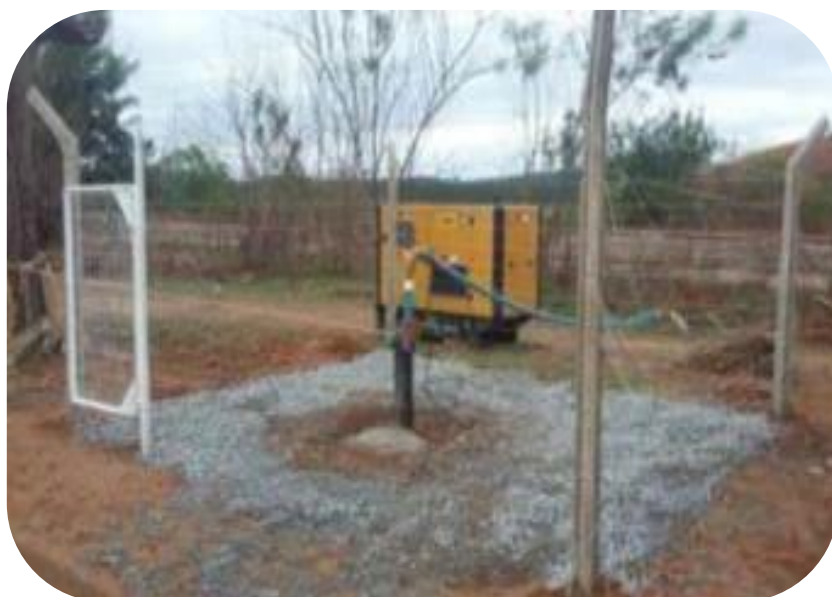
Figura 76: Poço 03 de Belo Oriente, considerado para abastecimento emergencial.

- Poço 03 (Figura 76), localizado na área urbana, com coordenadas: 19°18'39.58"S e 42°21'43.59"O, possui vazão aproximada de 2,2 L/s. O poço encontra-se disponível para abastecimento emergencial. Sua interligação à rede não foi possível, devido à não aceitação do poço pela Prefeitura e autarquia (SAAE), solicitando que fosse viabilizado um poço em região de aluvião, considerando alguns estudos de caso otimistas sobre perfuração em formações geológicas deste tipo.

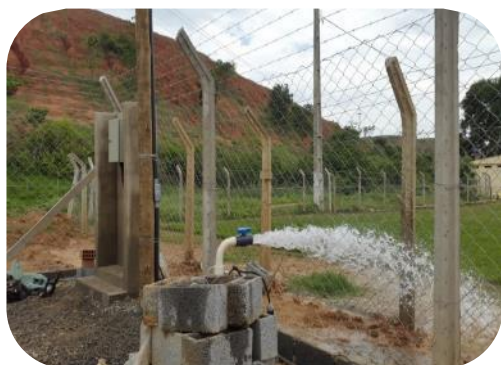
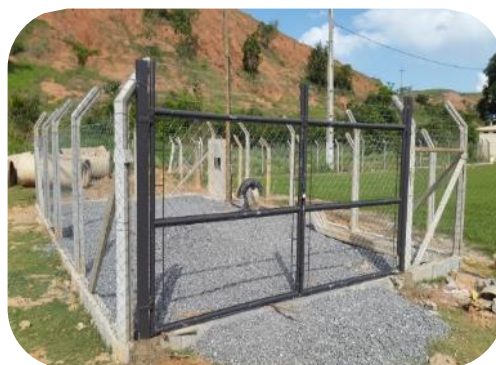
Figura 77: Poço 01 de Periquito, na sede do município.

A perfuração do PN01 (Figura 77), com vazão de aproximadamente 3,0 L/s e coordenadas 19° 9'2.80"S e 42°14'41.60"O, foi baseada em três justificativas:

Foram realizadas diversas etapas, no mês de novembro de 2015: i) identificação do local de perfuração pela COPASA - equipe de Periquito; ii) perfuração de Poço Tubular Profundo (Poço Tubular); iii) teste de vazão/ recuperação; iv) nível estático e nível dinâmico; v) elaboração de projeto de infraestrutura e interligação com adutora; vi) instalação de motobomba e vii) instalações elétricas e hidráulicas.

Em fevereiro de 2016 foi iniciada a instalação de cercamento de proteção do sistema filtro/poço. No período entre 03 e 19 de fevereiro de 2017 foi realizada a interligação do poço com a adutora, com as atividades: i) instalação de cabeçote de válvulas do poço no padrão da COPASA; ii) instalação de interligação subterrânea com tubulação hidráulica conforme padrão da concessionária e iii) interligação subterrânea com tubulação hidráulica conforme padrão COPASA.

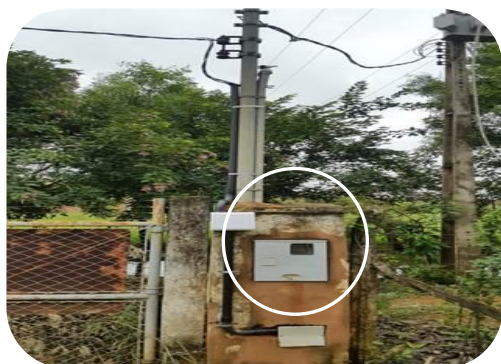
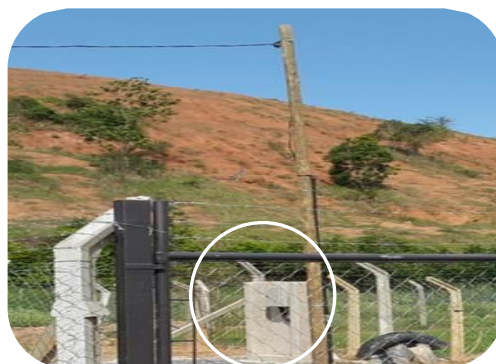
Figura 78: Evidências de painéis elétricos instalados no Poço PN01.

A Figura 78 apresenta evidências da instalação de rede elétrica entre padrão Cemig do sistema de captação da COPASA e o poço tubular perfurado.

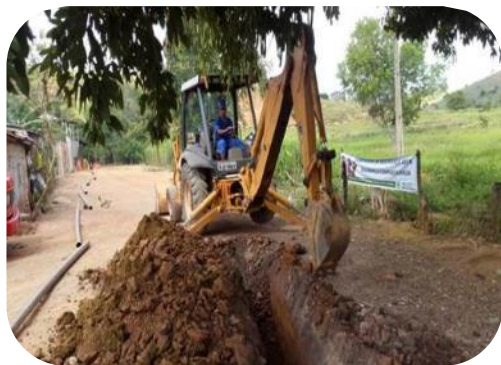
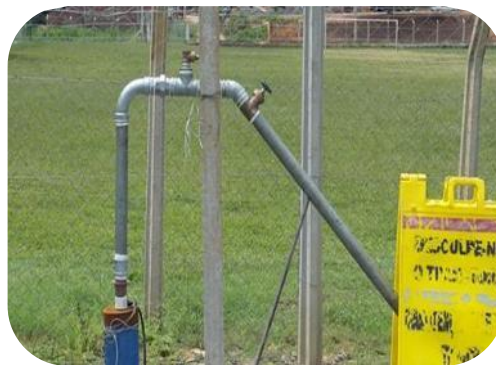
Figura 79: Evidências da interligação hidráulica do poço tubular PN01 à adutora.

A interligação hidráulica do poço tubular à adutora de água bruta da COPASA pode ser vista na Figura 79.

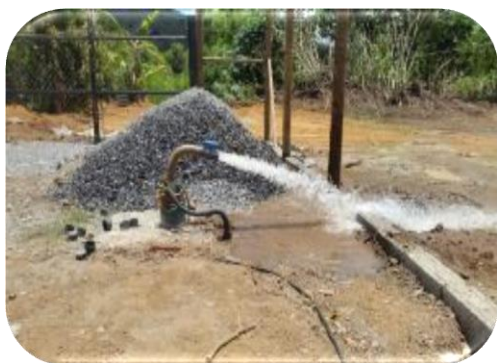
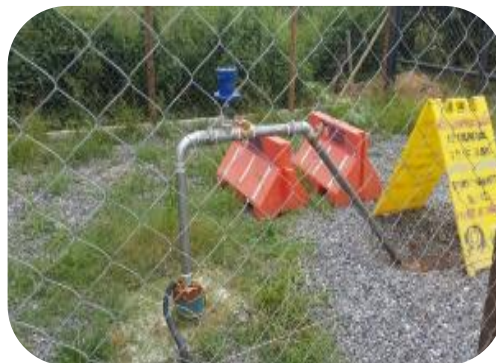
Figura 80: Evidência da localização do PN02 à esquerda e da interligação à direita

Antes do período chuvoso foi perfurado um poço no distrito de Pedra Corrida com vazão de aproximadamente 6,67 L/s e coordenadas 19° 5'25.01"S e 42° 9'18.53"O, que se encontra interligado à adutora de água bruta da COPASA. Seguem as informações detalhadas sobre esta captação alternativa:

Em andamento, está a interligação do poço com adutora, seguindo as etapas: i) instalação de cabeçote de válvulas do poço no padrão COPASA; ii) instalação de interligação subterrânea com tubulação hidráulica conforme padrão COPASA e iii) interligação subterrânea com tubulação hidráulica conforme padrão COPASA.

Importante mencionar que as obras de urbanização e padronização do referido poço ainda não foram concluídas. Será necessário automatizar as unidades operacionais Poço, Captação e Reservatório, através de sistemas de comunicação via rádio, a fim de garantir a eficiência e segurança operacional (item relacionado na ata de reunião de 30/05/2017). Em reunião realizada na COPASA no dia 01/09/17, foi acordado a urbanização, a padronização e a automação do poço. Quanto à automação da

captação e do reservatório, foi alinhado com a COPASA que estes pontos deveriam seguir o fluxo de ações compensatórias.

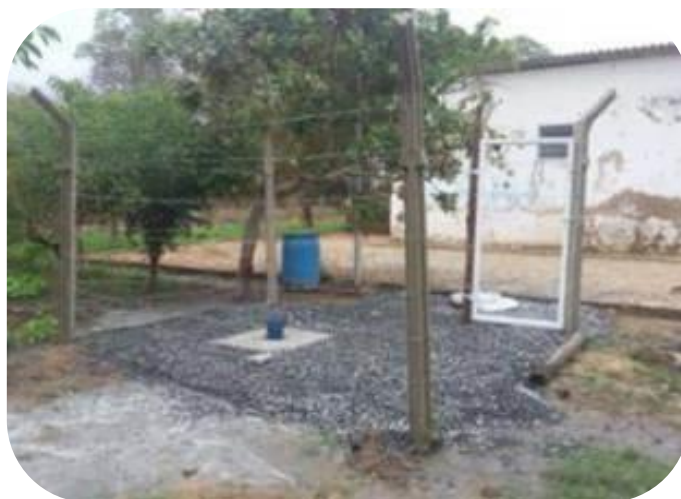
Figura 84: Poço perfurado na região de São Vitor em Governador Valadares.

Outra captação alternativa refere-se ao poço perfurado (Figura 84) na região de São Vitor, cujas coordenadas geográficas são: 18°53'20.00"S 41°42'17,77"O. Sua vazão é de aproximadamente 7,5 L/s e encontra-se interligado à ETA de São Vitor.

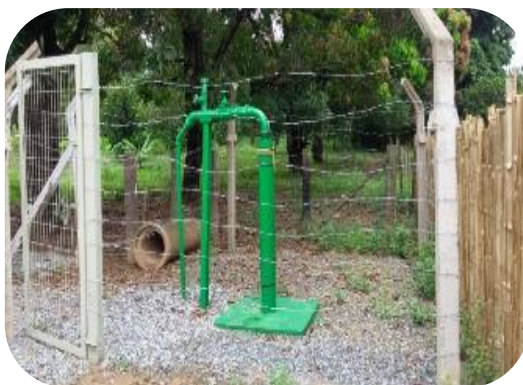
Figura 85: Poço perfurado na região de São Tomé do Rio Doce.

Em Tumiritinga, no Distrito de São Tomé do Rio Doce, houve a perfuração de um poço, com vazão aproximada de 2,63 L/s, localizado nas coordenadas geográficas: W 19°00'40.91"S e 41°32'49.19", evidenciado na Figura 85.

A partir de janeiro de 2017, este poço já se encontrava pronto para operar. Em março de 2017 foi concluído o comissionamento e teste do novo sistema de filtro para tratamento da água do referido poço. A água tratada foi analisada e aprovada como potável. Neste mesmo mês, os funcionários indicados pela Prefeitura foram devidamente treinados para a operação do sistema, porém o sistema ainda não está em operação.
