FUNDAÇÃO  
**renova**

**AÇÕES DE MELHORIA DOS SISTEMAS DE TRATAMENTO DE ÁGUA  
E DAS CAPTAÇÕES ALTERNATIVAS PARA ABASTECIMENTO**

**Relatório mensal i e ii, conforme Deliberação 33/2017  
FEVEREIRO DE 2018 – relacionado às atividades de JANEIRO de 2018**

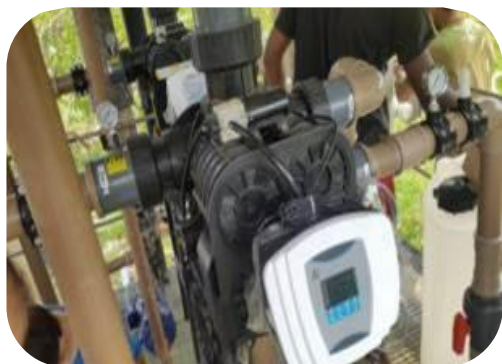
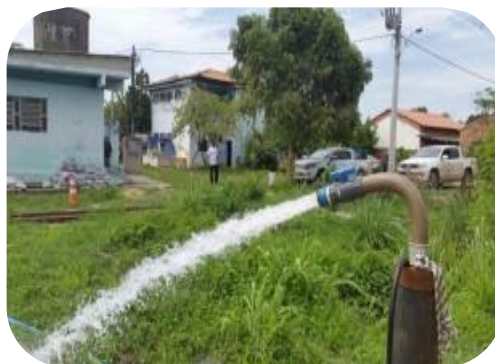
Figura 86: Poço 01 de Galileia.

- Detalhamento do Poço 01: coordenadas geográficas de 19°00'26.04"S e 41°32'21.62"O e com vazão total de 5,55 L/s.

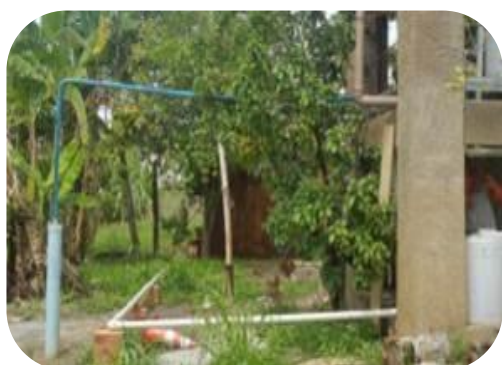
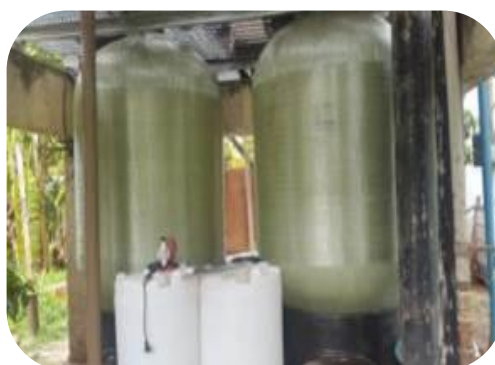
Figura 87: Poço 02 de Galileia.

- Detalhamento do Poço 02: coordenadas geográficas de 19°00'24.72"S e 41°32'22.73"O e com vazão total de 8,33 L/s.

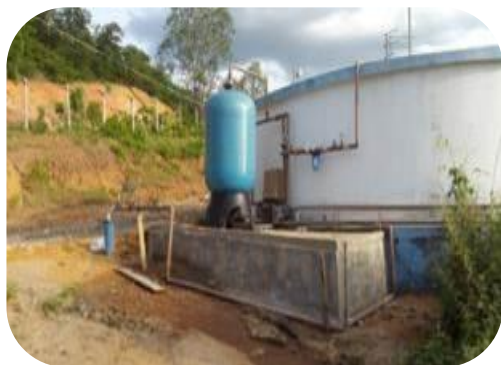
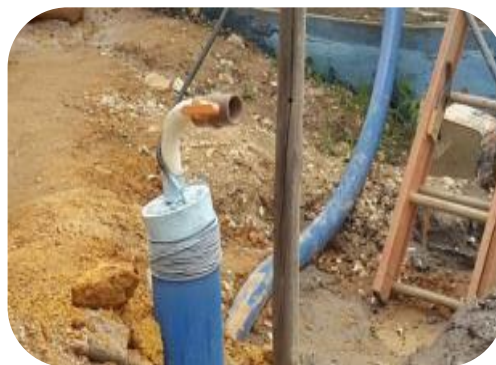
Figura 88: Poço 03 de Galileia.

- Detalhamento do Poço 03: coordenadas geográficas de 19°00'10.99"S e 41°32'2.25"O e com vazão total de 2,5 L/s.

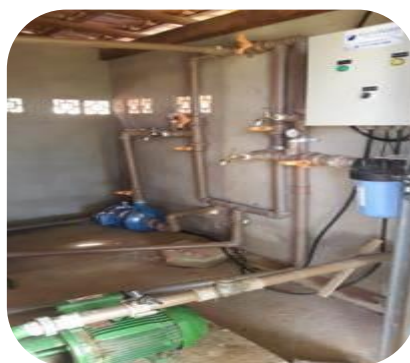
Figura 89: Poço 04 de Galileia.

- Detalhamento do Poço 04: coordenadas geográficas de 18°59'39.94"S e 41°32'42.83"O e com vazão total de 1,67 L/s.

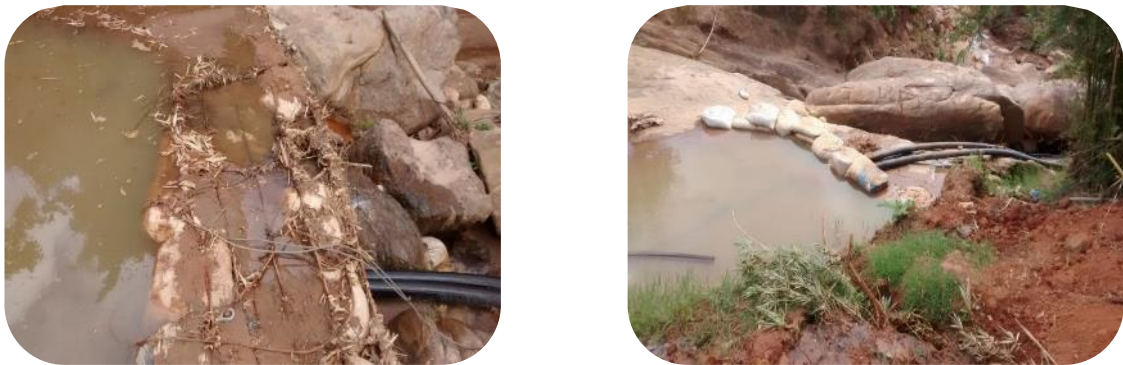
Figura 90: evidências de captação no córrego Santaninha.

- Adutora do córrego Santaninha: construída e sendo mantida pela Fundação Renova, com capacidade de transporte médio de 6 L/s. Na Figura 90, é possível observar a barragem de captação no córrego Santaninha, a qual foi reparada no período de chuvas 2016/2017.

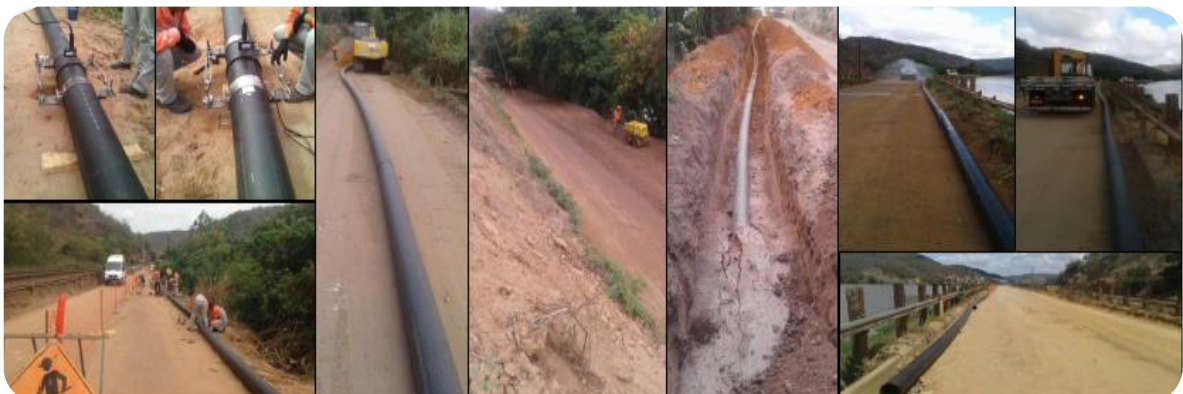
Figura 91: Detalhamento das obras da adutora do córrego Barroso.

- Adutora Córrego Barroso (Figura 91): com capacidade de transporte de 18 L/s, encontra-se em fase de finalização. Em dezembro de 2016 e janeiro de 2017, foram realizadas ações de limpeza e o reforço da barragem existente (Figura 92).

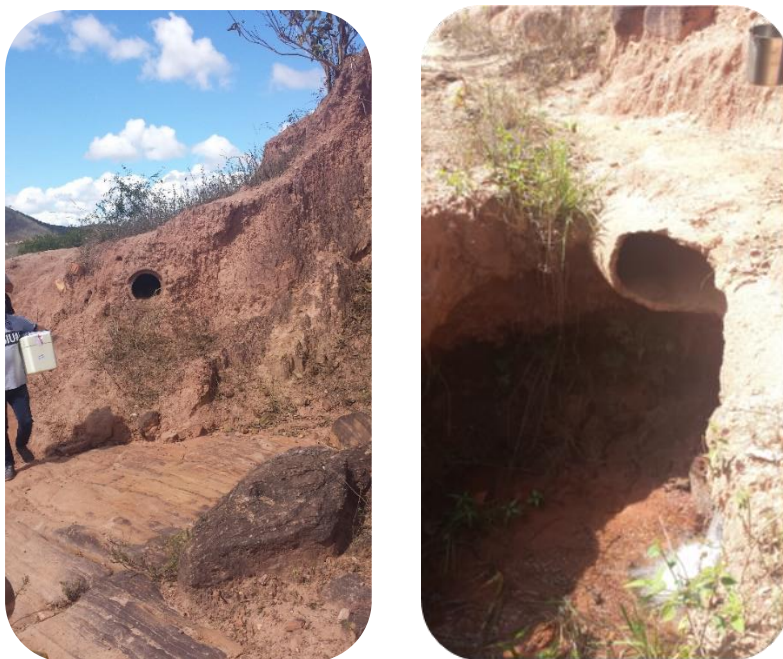
De acordo com análises realizadas, verificou-se que o caminhamento da adutora do Santaninha para a ETA de Resplendor encontra-se em estado avançado de degradação, bem como representa um risco à população que se encontra na encosta. Uma nova adutora, seguindo o caminhamento existente, requer a implantação de uma infraestrutura robusta, bem como uma recuperação de grande magnitude nessa área.

Figura 933: Adutora do Córrego Santaninha da COPASA.

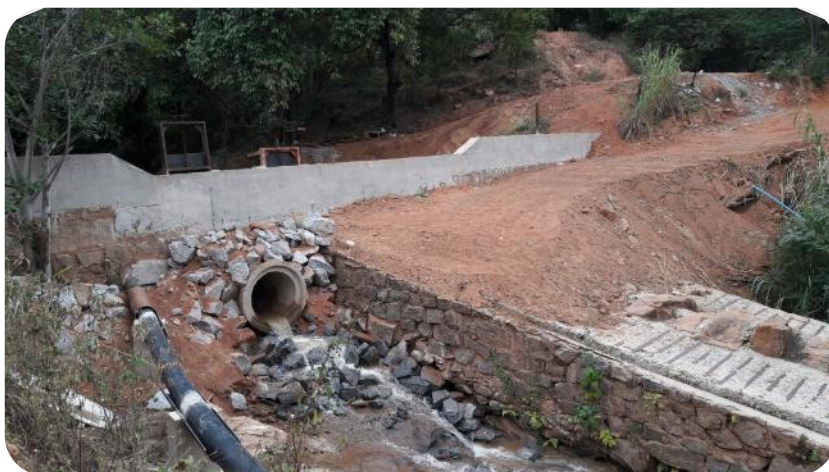
Figura 94: Barragem no córrego Barroso, após obras de reforço da barragem.

Em maio, após conclusão das obras para reforço da barragem do córrego Barroso, comissionamento do sistema de bombeamento e fechamento das comportas para testes, foram identificados vazamentos na barragem, que foram solucionados no dia 12/06/2017.

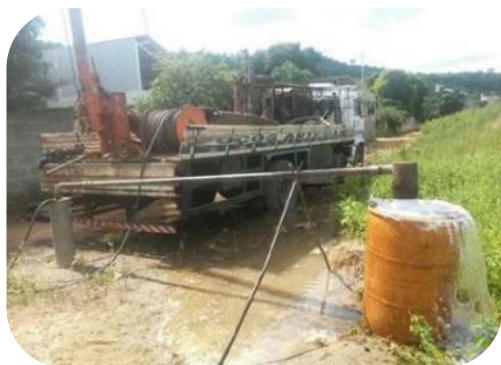
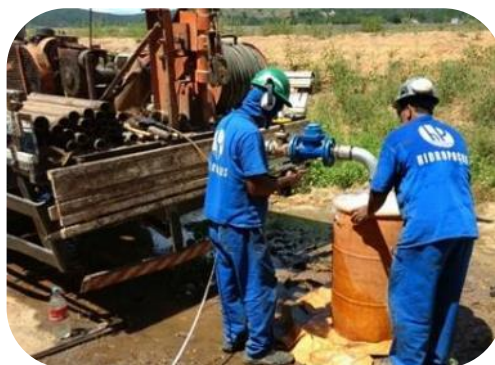
Figura 95: Imagens de recuperação do Poço C3 em Resplendor.

- Manutenção de poço (C2) de coordenadas 19°18'59.95"S e 41°15'18.31"O e vazão de 11 L/s.
- Recuperação de dois poços existentes no município, C1 e C3, com as respectivas coordenadas geográficas: 19°19'47.94"S e 41°15'9.54"O, e 19°19'29.10"S e 41°15'14.70"O (Figura 95). As vazões são: 18,5 L/s e 6,8 L/s.

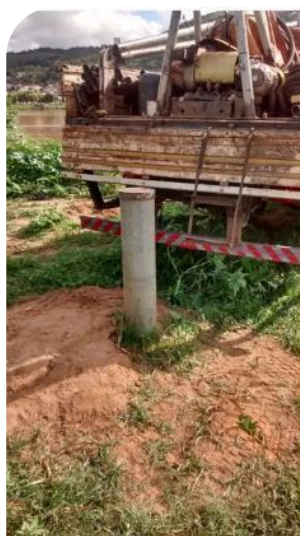
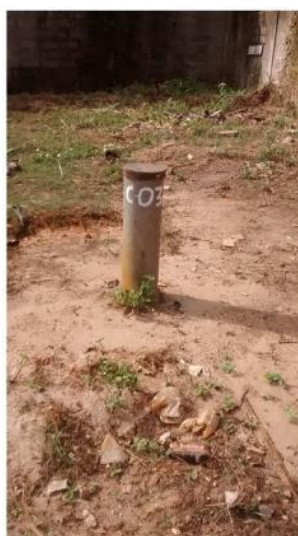
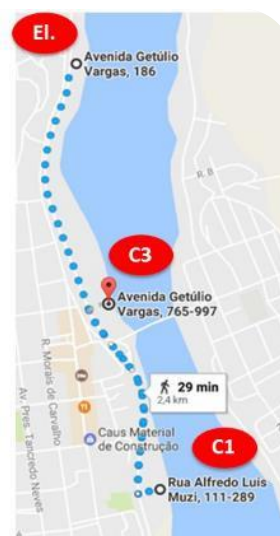
Figura 97: Imagens dos poços PC 1 com vazão de 18,5 L/s (a esquerda) e PC3 com vazão de 6,8 L/s (central) e, mapa com espacialização dos poços.

O mosaico de imagens abaixo traz mais algumas evidências dos poços e a espacialidade deles.

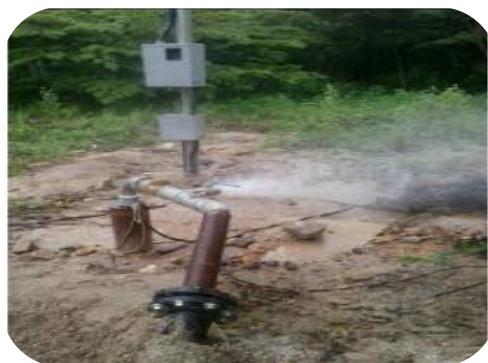
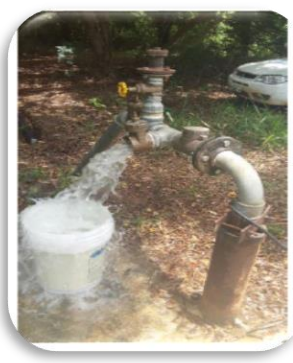
Figura 99: Imagem de recuperação de poço da COPASA, em Itueta.

Foram revitalizados dois poços, com vazão total de 3 L/s, sendo os dois da concessionária COPASA (Figura 99). No primeiro poço, foram realizados desobstrução, teste de vazão, instalação de bomba e de painel elétrico. No segundo poço, foram realizados desobstrução, teste de vazão, instalação de bomba, de

cavelete, de painel elétrico e foram instalados 406 metros de tubulação. Ambos os poços se encontram interligados à ETA de Itueta.

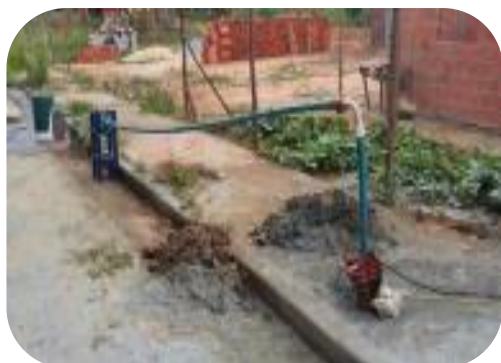
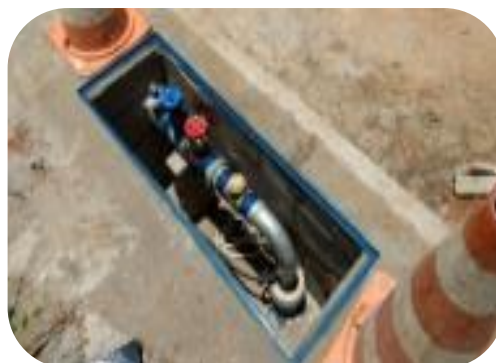
Figura 100: Imagens do poço perfurado em Itueta Nova.

Em Itueta, foi perfurado um poço com coordenadas geográficas 19°23'30.16"S e 41°13'28.95"O, com vazão de aproximadamente 0,44 L/s, que se encontra disponível para captação emergencial (Figura 100)

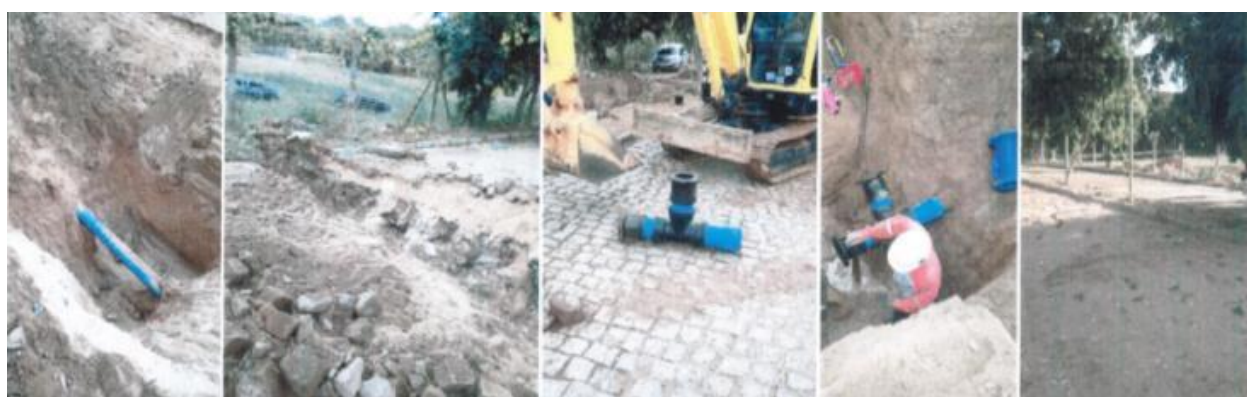
Figura 101: Poço de Aimorés, com vazão aproximada de 8,57 L/s, interligado na adutora de captação do Rio Doce.

O Poço 1, com localização em 19°23'9.90" S e 41°0'59.10"O, e vazão aproximada de 8,57 L/s, foi interligado na adutora de captação do Rio Doce. Vale ressaltar que a Fundação Renova não conseguiu autorização da Prefeitura / SAAE para realizar os testes da ETA, utilizando o manancial subterrâneo como fonte alternativa, pois houve manifestação da população no dia dos testes. A população não aceita a captação alternativa a partir de manancial subterrâneo. Está sendo mantido o abastecimento de água via caminhão pipa, pois a população também não aceita a retomada da captação no Rio Doce. O poço está disponível para a sociedade (Figura 101).

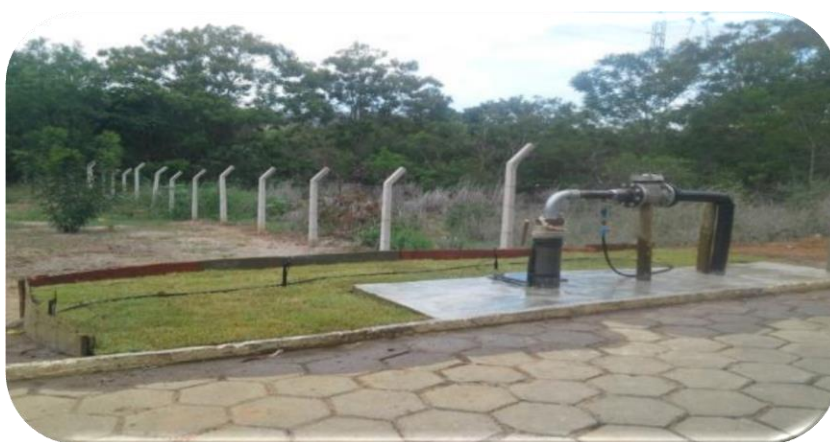
Figura 102. Imagem do poço de Mascarenhas interligado a ETA do distrito.

Em Baixo Guandu, distrito de Mascarenhas, foi perfurado um poço tubular, dentro da ETA pertencente ao distrito, que apresentou vazão aproximada de 2,7 L/s e encontra-se interligado à ETA. No entanto, a população continua sendo abastecida por caminhão pipa, uma vez que água apresentou elevada concentração de flúor, sendo inviável o tratamento pelo alto consumo de reagentes, além do fato de a população ter rejeitado o consumo da água. No momento, outras fontes de captação alternativa estão sendo analisadas, e encontra-se em fase de planejamento de execução a adutora definitiva do Rio Guandu, em que a operadora do sistema do abastecimento da cidade, já realizou a entrega dos projetos executivos.

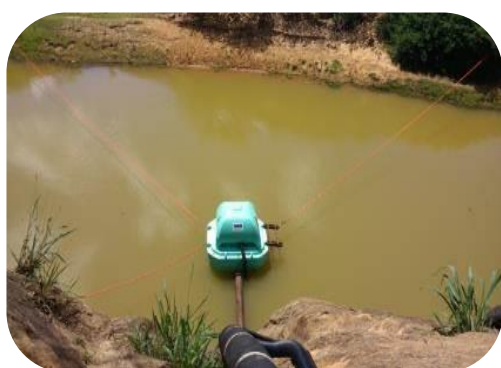
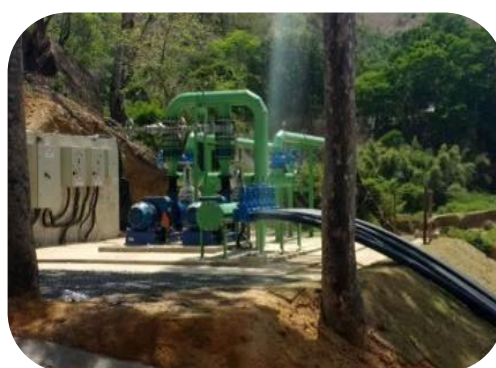
Com capacidade de transporte de até 80 L/s, essa vazão que é equivalente a 20% do consumo da cidade. Com extensão de quatro quilômetros, possui sistema de bombeamento composto por duas bombas flutuantes, estando uma de prontidão.

Figura 103: Imagens do sistema de operação da adutora Santa Maria.

A adutora no Rio Santa Maria foi realizada de janeiro a outubro de 2016, com conclusão da obra em 30 de outubro. Em 16 de novembro foram encerradas as obras de acabamento como revegetação de taludes, pintura das estruturas de alvenaria e grades, entre outros acabamentos.

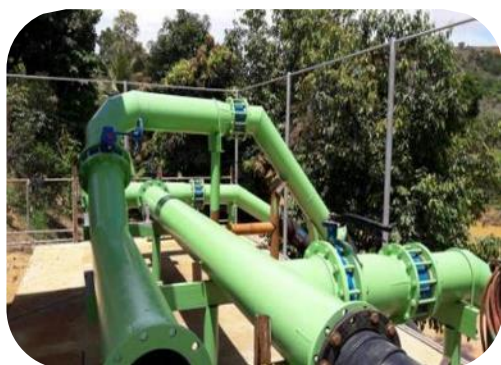
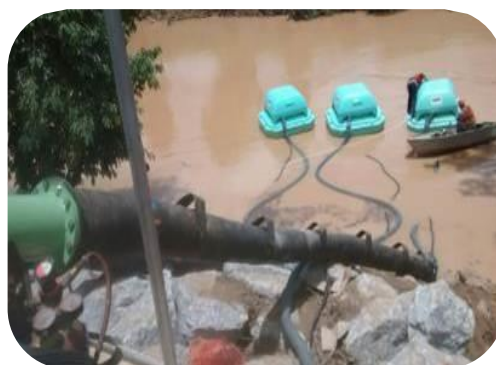
Já a adutora no Rio Pancas foi entregue oficialmente em 1º de fevereiro de 2017. Suas características são: i) capacidade de até 160 L/s, o que equivale a 38% do consumo da cidade; ii) extensão de 5,5 km; iii) sistema de bombeamento composto por três bombas flutuantes, estando uma de prontidão e iv) equipe de operação local.

Figura 104: Imagens do sistema de operação da adutora no Rio Pancas.

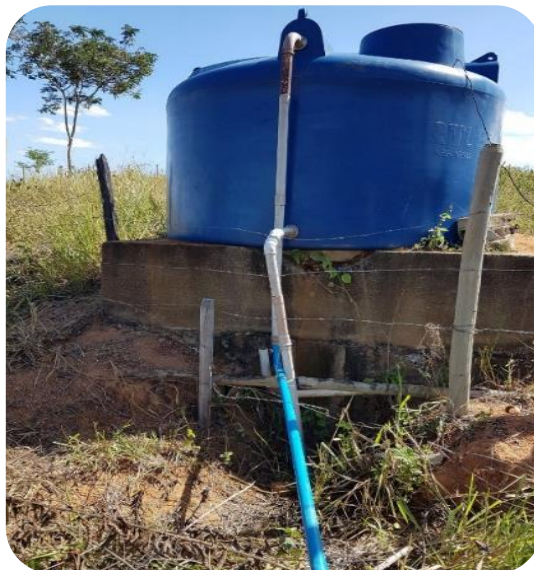
- Desmontagem da tubulação e desconexão da bomba elétrica que retirava água da cisterna para os reservatórios e instalação de nova tubulação direto do caminhão para os reservatórios;

Figura 106: Reservatório instalado em substituição à cisterna com nova tubulação.

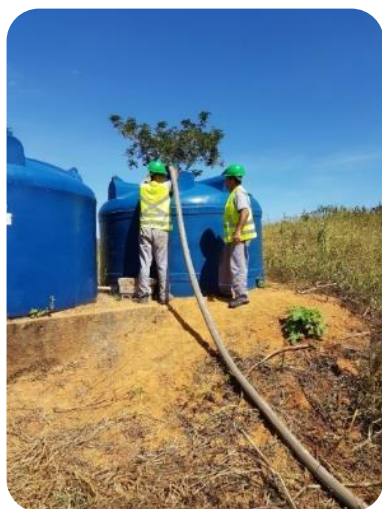
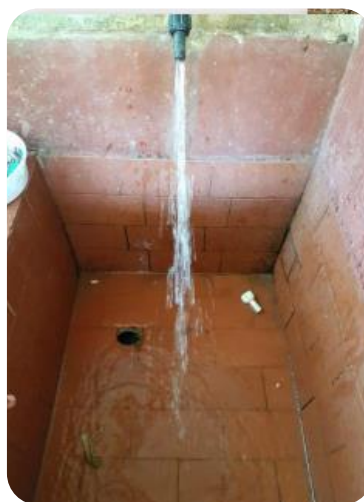
- Limpeza dos dois reservatórios, sendo restabelecido o abastecimento da comunidade.

Figura 107: Ilustração da limpeza dos reservatórios e ilustração da retomada do abastecimento.

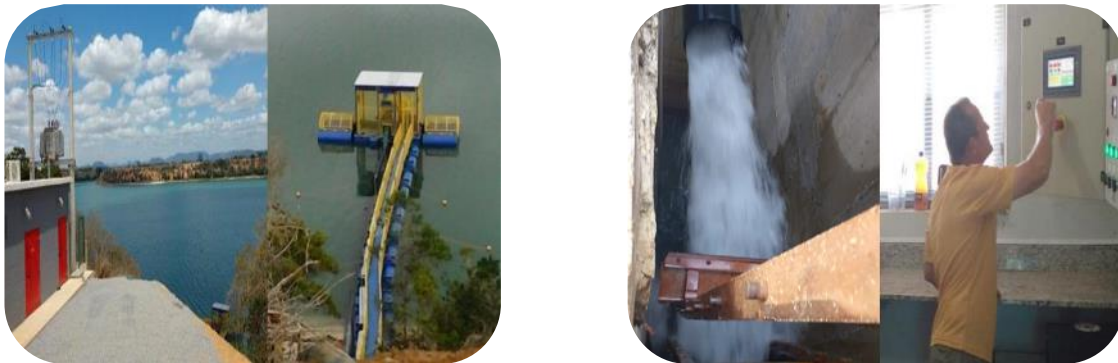
Sua operação assistida deu-se em outubro de 2016, com capacidade de transporte de 200 L/s, vazão equivalente a 50% do consumo da cidade. Sua extensão é de cerca de nove quilômetros e seu sistema de bombeamento é composto por três bombas, sendo uma de prontidão. A adutora possui um sistema de operação remota com painel na sala de operação do SAAE.

Figura 108: Sistema de Bombeamento e Subestação (esquerda) e Chegada de água no SAAE e painel de operação Remota da adutora de Lagoa Nova (direita).

Em Linhares foi implantada, como captação alternativa, uma adutora em Lagoa Nova até rio Pequeno (Figura 108). Sua execução ocorreu em setembro de 2016, seguida de sua entrega em outubro de 2016 (Anexo Q).
