**AVALIAÇÃO DOS DADOS DO PROGRAMA DE  
MONITORAMENTO QUALI QUANTITATIVO SISTEMÁTICO  
(PMQQS) DE ÁGUA E SEDIMENTOS - RELATÓRIO TRIMESTRAL  
(Referência: Agosto, Setembro e Outubro de 2017)**

**Fevereiro/2018**

**Relatório Parcial: RT-32-02-RH-36-17-P03**

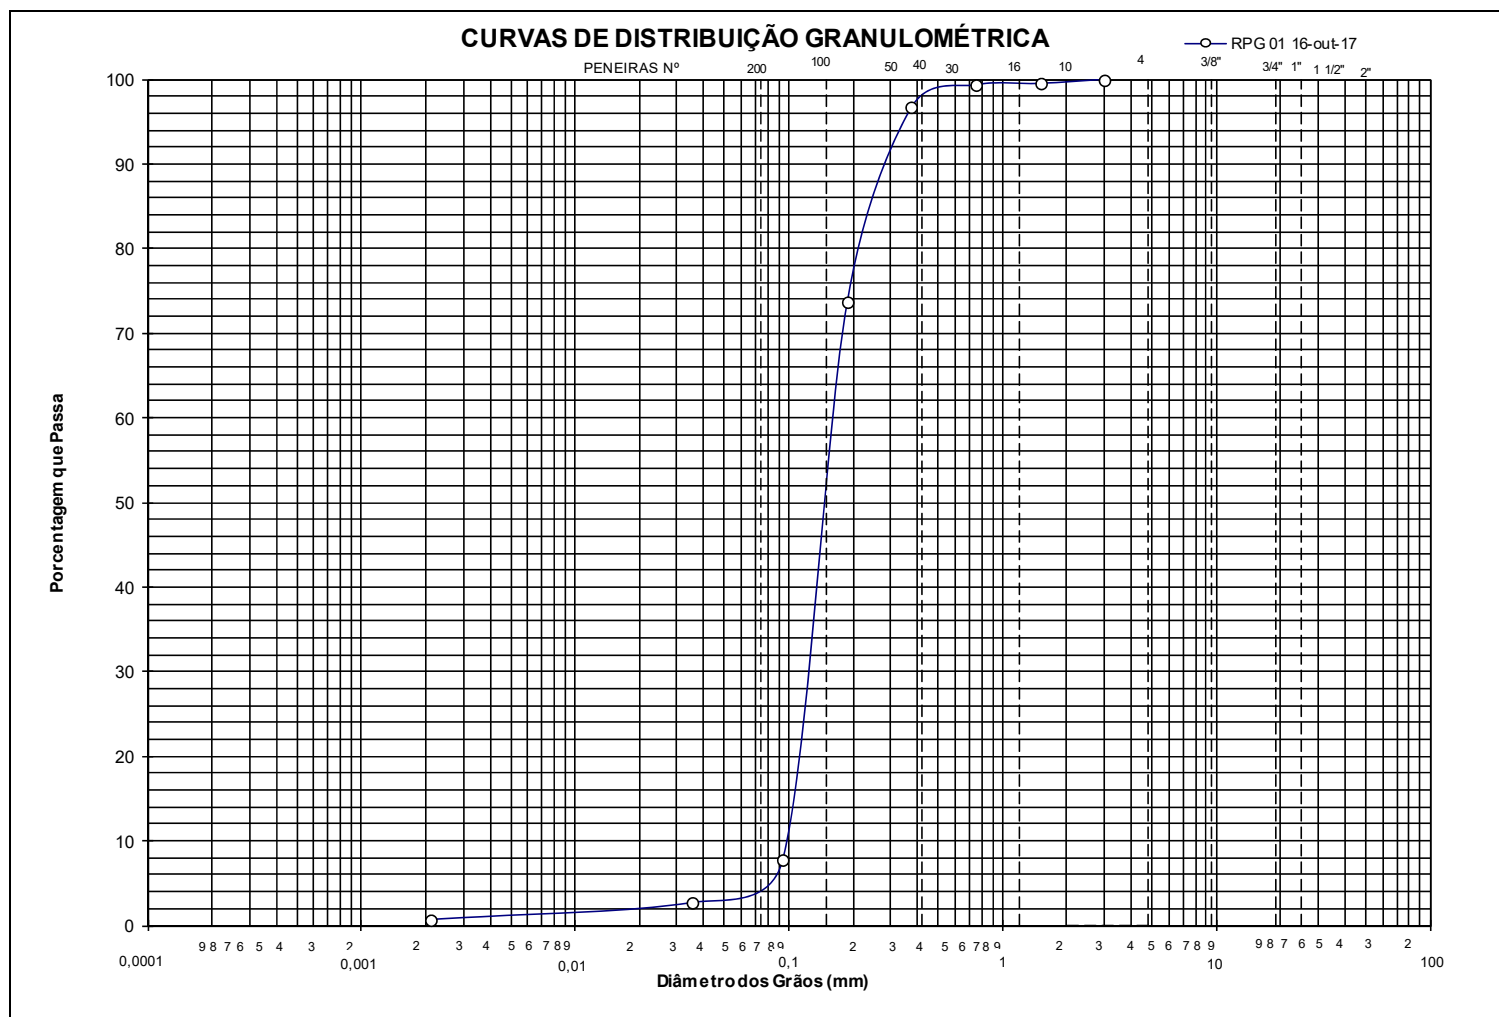
**Gráfico 5.38:** Curva de distribuição granulométrica do rio Piranga

Como o ponto RCA 01 não foi diretamente impactado pelo rompimento da barragem, é possível que a alteração granulométrica sofrida no RCA 02 seja por influência do rejeito.

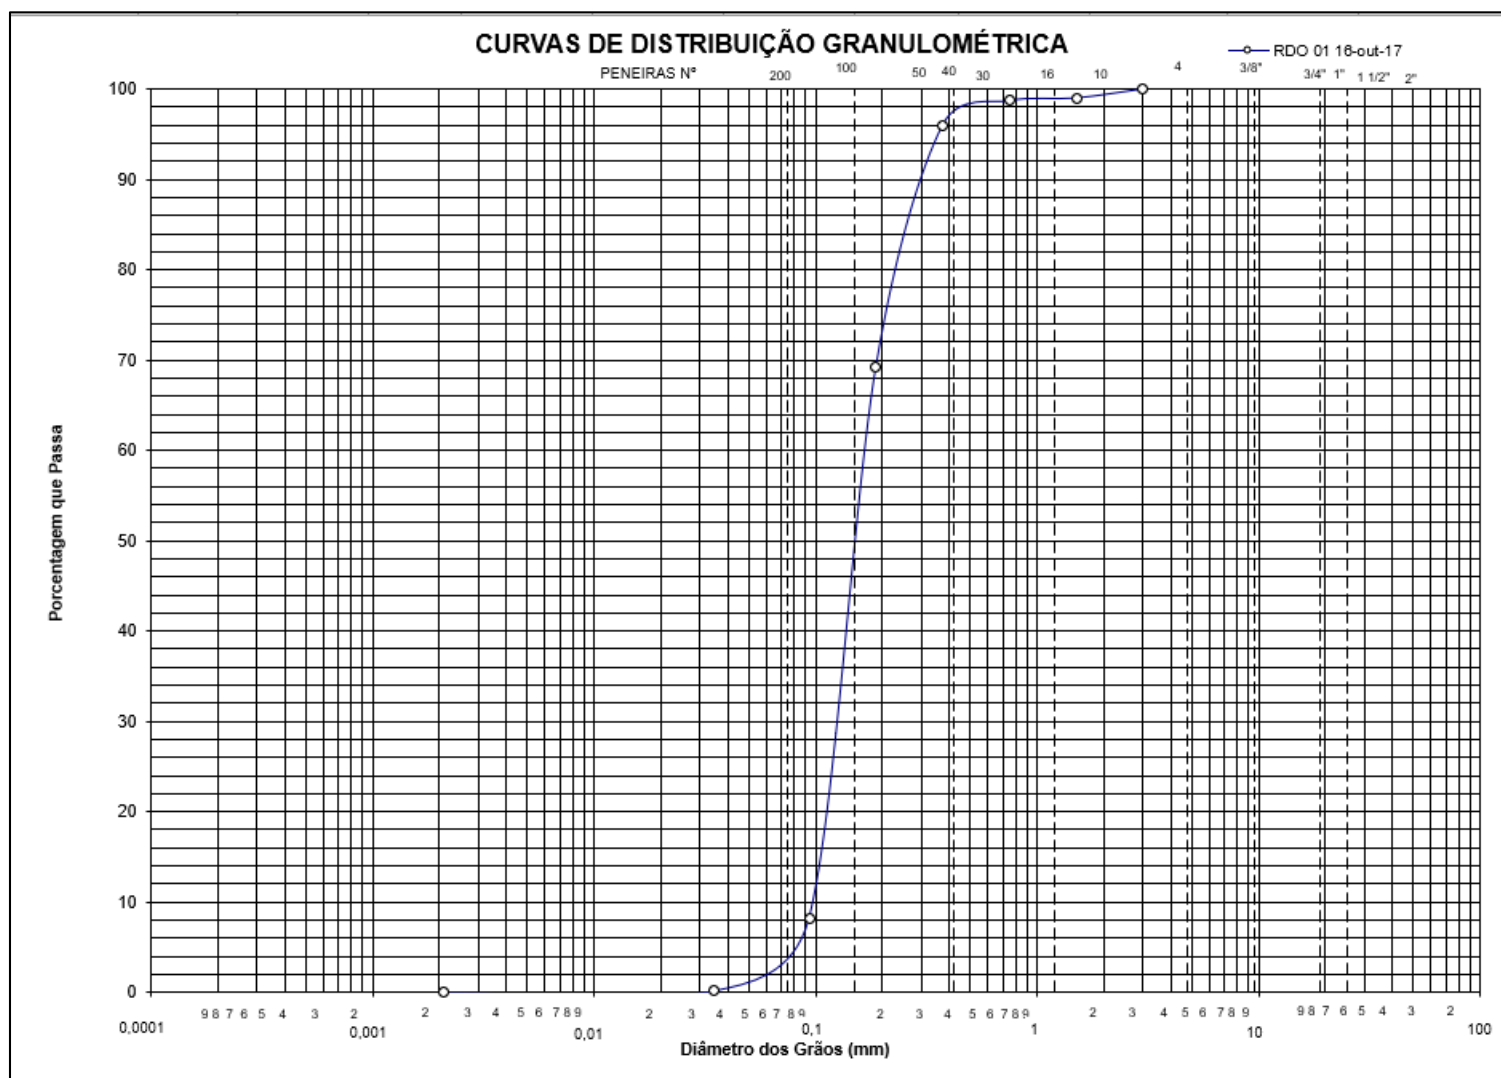
**Gráfico 5.39:** Curva de distribuição granulométrica do rio Doce

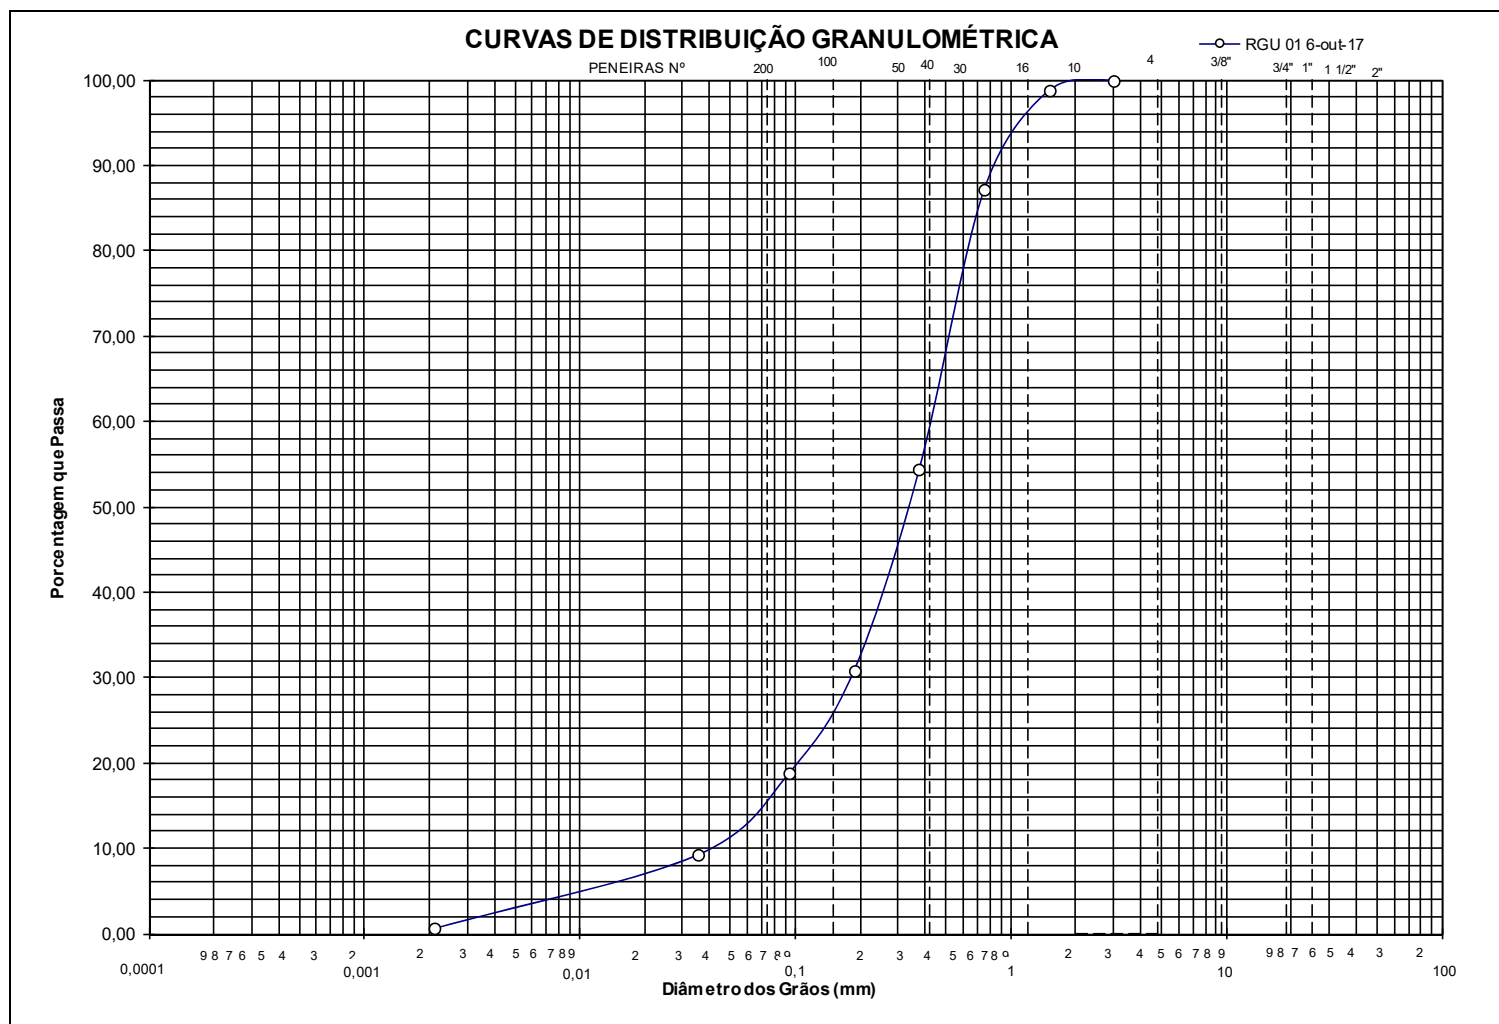
**Gráfico 5.48:** Curva de distribuição granulométrica do rio Guandu

O rio Guandu é afluente do rio Doce e apresenta uma granulometria comum para leitos de rios, bem distribuída entre areia fina, média e grossa, com pequenas frações de silte e grânulos.
