**REF.: Apresentação dos Relatórios de Captações Alternativas e Melhorias nos
Sistemas de Tratamento, em atendimento à Deliberação CIF nº 33, de 24 de
novembro de 2016**

**AÇÕES DE MELHORIA DOS SISTEMAS DE TRATAMENTO DE
ÁGUA E DAS CAPTAÇÕES ALTERNATIVAS DE ABASTECIMENTO**

Relatório mensal i e ii, conforme Deliberação 33/2017

Junho/2017

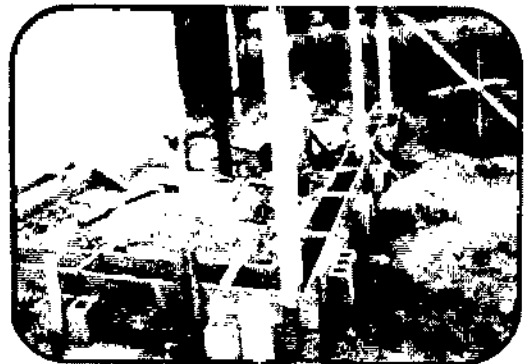
De modo preventivo para o Período Chuvoso, um muro de contenção foi construído em seu entorno (Figura 1), finalizado em novembro de 2016.

Figura 1: Mosaico de imagens da construção do muro no entorno do reservatório.

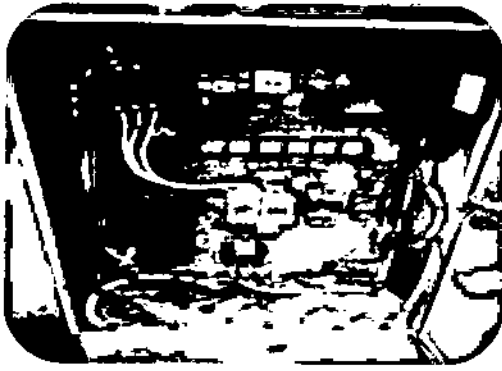
Dando seguimento às melhorias, em outubro de 2016, foram realizados reparos no sistema elétrico de captação da Estação de Tratamento: painéis de distribuição de voltagem 220 e 440 volts (Figura 4) foram instalados, com acomodação de disjuntores, substituição de cabeamento e de conexões, além de modernização de componentes. Ainda, foram instalados painéis com inversores de frequência (para as bombas da captação e recalque).

Figura 4: Situação dos painéis de distribuição de voltagem antes da implementação de

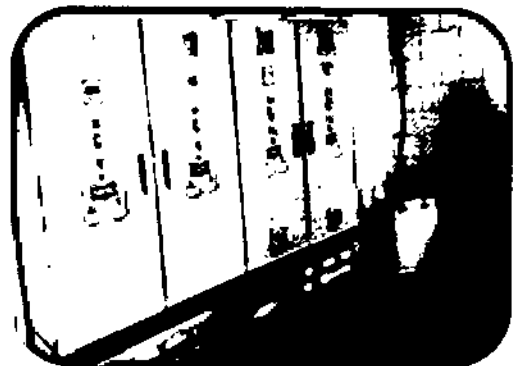
Figura 5: Evidência de melhoria do sistema elétrico, após a instalação de painéis com inversores de frequência.

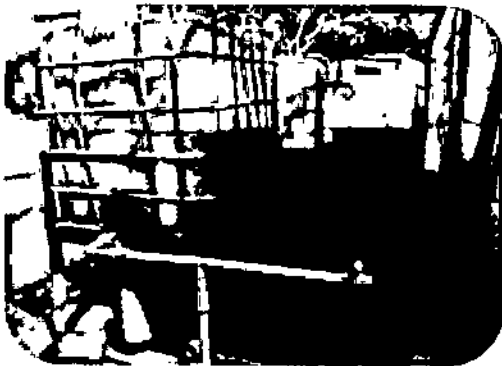
direta ou indiretamente ligadas ao processo de tratamento, necessárias à sua perfeita operação, manutenção e controle. Entre as características da Casa de Química, está o armazenamento dos produtos e foi este aspecto o melhorado, o qual pode ser visualizado na Figura 7. O laboratório também foi melhorado, com reformas em suas estruturas internas (bancadas de manipulação e paredes, por exemplo), apresentado na Figura 8.

Figura 7: Melhoria das condições de armazenamento dos produtos químicos na Casa de Química da ETA de Cachoeira Escura (antes e depois).

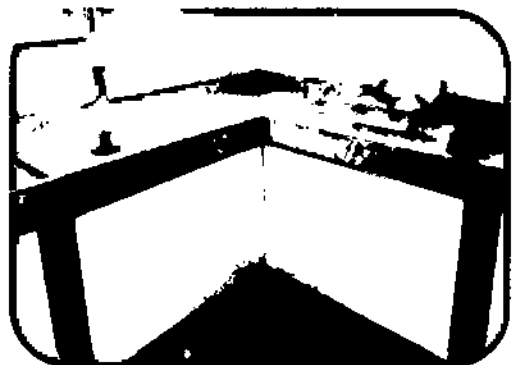
Figura 8: Reforma do laboratório na Casa de Química (antes e depois).

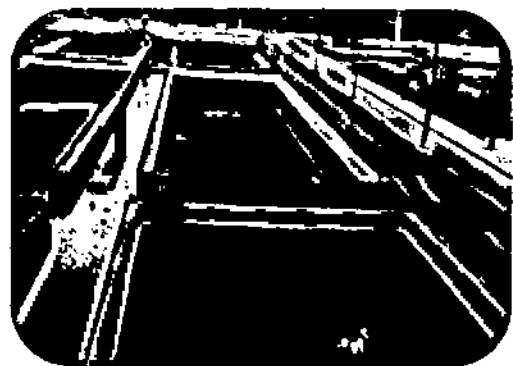
- o Substituição das colmeias dos três decantadores (Figura 15). As colmeias são módulos tubulares que se encaixam e são instaladas com determinada inclinação, criando uma "grade de contato", que aumenta em até 80% a capacidade de decantação de matéria sólida contida na água que passa pelo equipamento.

Figura 15: Mosaico de imagens ilustrando a substituição das colmeias (antes e depois).

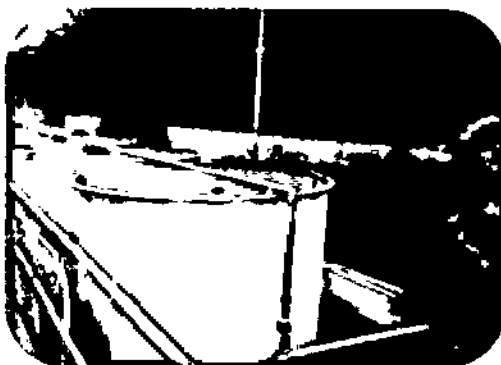
- o Substituição do leito filtrante e instalação de tubulação em inox para lavagem de tanques.

Figura 20: Imagens do leito e da tubulação melhoradas.

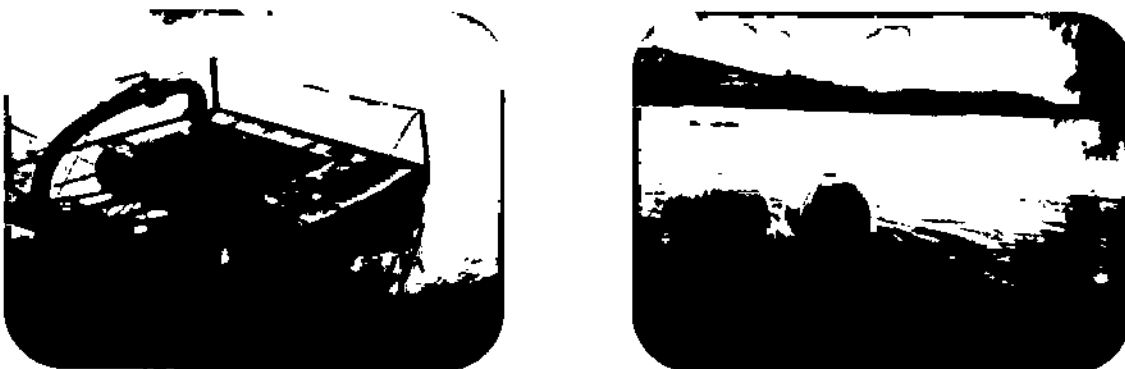
- Dezembro de 2016: substituição dos flutuantes (melhora do sistema de captação) (Figura 28).

Figura 28: Imagem do sistema de captação da ETA Santa Rita, antes e depois da substituição dos flutuantes.

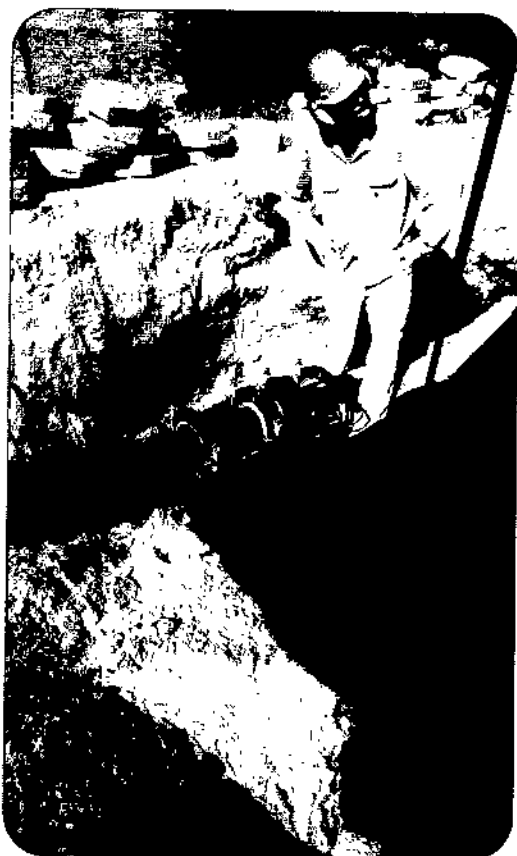
Quanto à adutora de água tratada da nova ETA de Galileia para o reservatório do SAAE (Figura 32), as obras foram iniciadas em maio pela empresa Conami. Atualmente o município é abastecido por água captada do rio Doce e tratada na ETA do município, que opera em condições precárias com vazão aproximada de 19 L/s. A adutora terá aproximadamente 1,2 km de extensão e capacidade de transporte de 25 L/s. Esta nova adutora é parte do escopo da nova ETA para a garantia do abastecimento de 25 L/s, pois a adutora existente se encontra em condições físicas e técnicas inadequada para a utilização.

Figura 32. Imagens da construção da adutora de água tratada, que interligará a nova ETA de Galileia ao reservatório do SAAE.

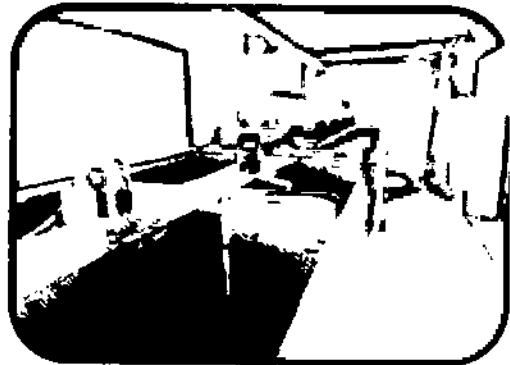
- Melhoria no armazenamento dos produtos químicos, pelo revestimento com fibra de vidro nos tanques e instalação de caixas dosadoras de produtos químicos. Ainda, houve substituição dos sete agitadores dos produtos químicos e melhoria do sistema de iluminação (Figura 38 e Figura 39).

Figura 38: Situação de antes e depois da troca dos agitadores dos tanques da ETA I de Colatina.

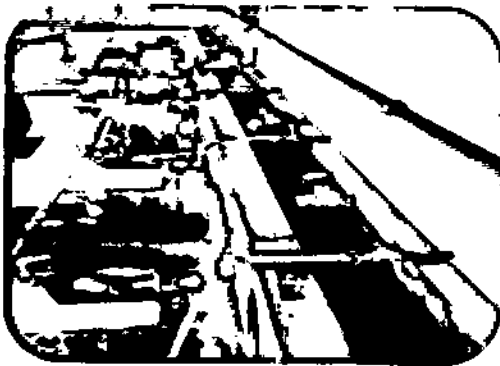
Figura 39: Instalação de caixas dosadoras de produtos químicos na ETA I de Colatina.

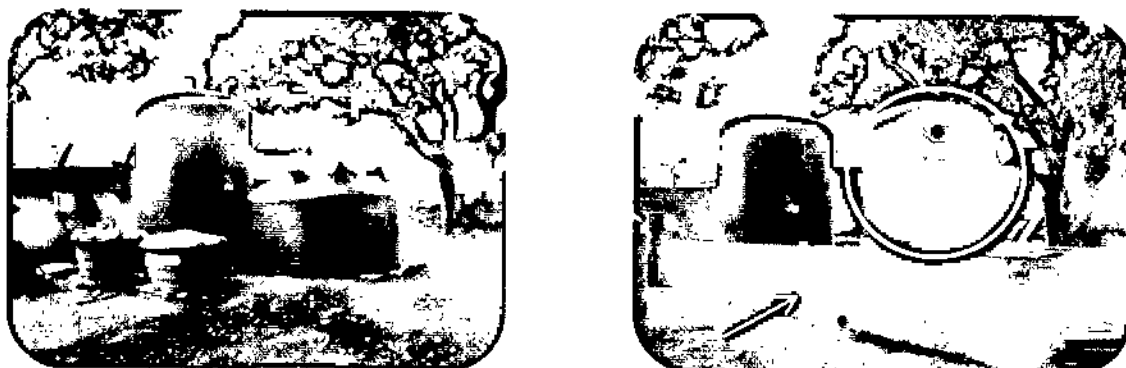
de 15.000 litros e ii) construção de caixa de contenção para Tanfloc e Sulfato de Alumínio, seguindo normas de segurança.

Figura 41: Instalação de Tanque de Tanfloc de 15.000l (à direita) e Caixa de Contenção para Tanfloc e Sulfato de Alumínio (ambos evidenciados), em cenário de antes (à esquerda) e depois (à direita).

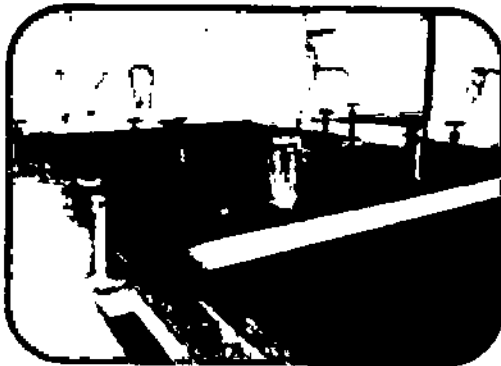
Figura 44: Substituição do leito filtrante dos filtros "Rápidos".

- Melhoria do sistema de filtração, pela substituição leito filtrante dos doze filtros (Figura 43), em semelhança ao que foi realizado na ETA I. Ainda, houve manutenção e pintura das válvulas de processo (Figura 44) e troca do piso tipo “moeda”.

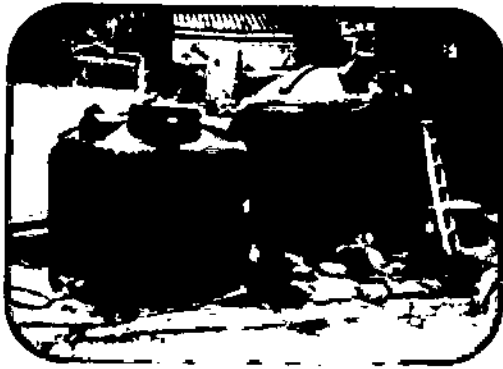
Figura 46: Construção de caixa de contenção para reagentes e tanque para Tanfloc, evidenciados à direita, cenários de antes (à esquerda) e depois (à direita).

- Melhoria do armazenamento de reagentes, com a construção de caixa de contenção para Tanfloc e Sulfato de Alumínio. Ainda, foi instalado tanque com capacidade para 15.000 litros, para armazenamento de Tanfloc (Figura 46).

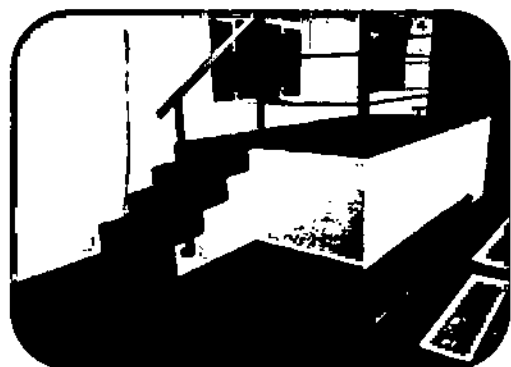
Figura 57: Reforma da calha *Parshall*, à esquerda, e guarda corpos à direita.

Aprimorando o monitoramento, houve melhora da confiabilidade na leitura de vazão e do processo de agitação na chegada da água bruta à ETA. A Figura 57 apresenta essa melhora, com a reforma da calha *Parshall*. A mesma figura evidencia a instalação de guarda corpos na passarela.

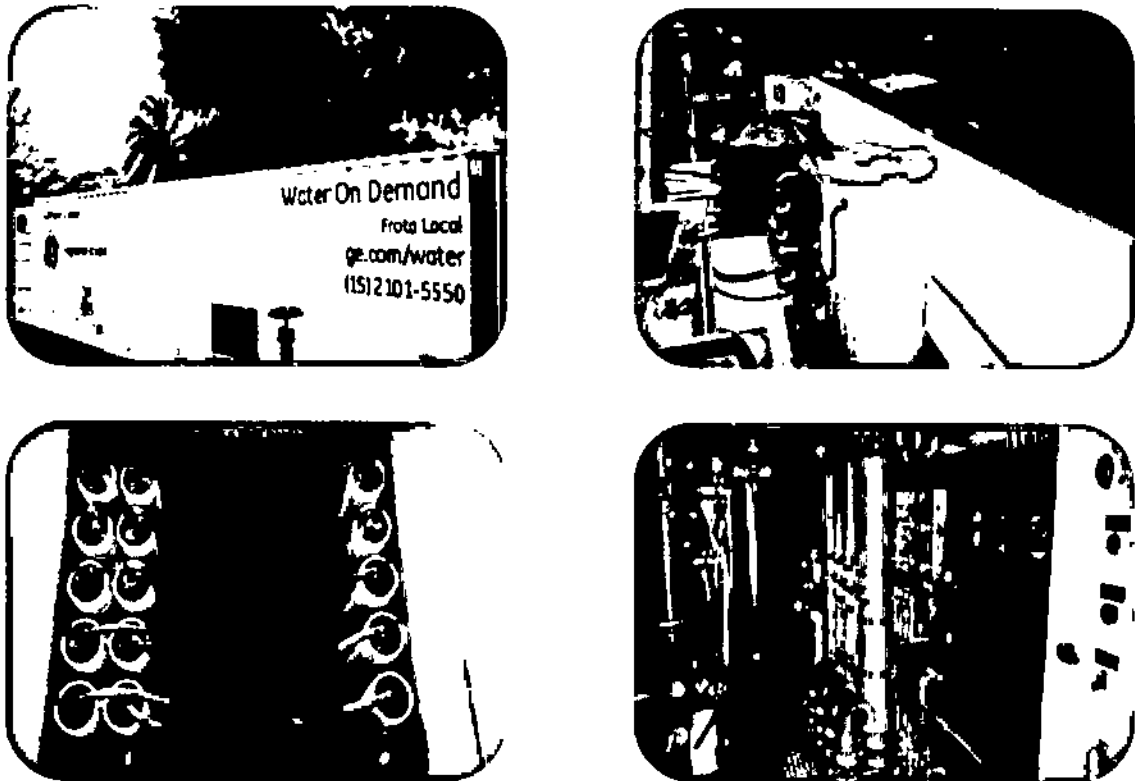
A etapa de instalação foi finalizada em dezembro de 2017 e a operação começou em meados de janeiro de 2017. Em anexo seguem as atas das reuniões realizadas com a comunidade (Anexo J) e com o SAAE (Anexo K) sobre o início do funcionamento da ETA.

Figura 58: Imagens da Estação de Tratamento Móvel.

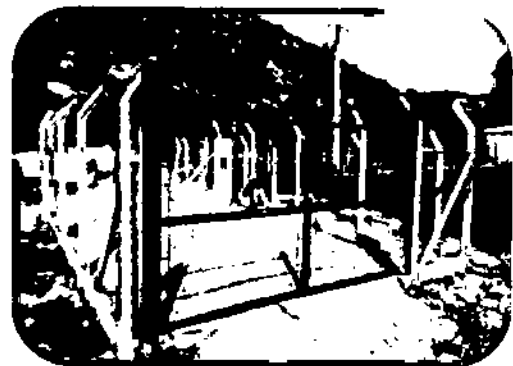
Figura 65: Poço 01 de Periquito, na sede do município.

A perfuração do PN01 (Figura 65), com vazão de aproximadamente 3,0 L/s e coordenadas 19° 9'2.80"S e 42°14'41.60"O, foi baseada em três justificativas:

Foram realizadas diversas etapas, no mês de novembro de 2015: i) identificação do local de perfuração pela COPASA equipe de Periquito; ii) perfuração de Poço Tubular Profundo (Poço Artesiano); iii) teste de vazão/ recuperação; iv) nível estático e nível dinâmico; v) elaboração de projeto de infraestrutura e interligação com adutora; vi) instalação de motobomba e vii) instalações elétricas e hidráulicas.

Em fevereiro, foi iniciada a instalação de cercamento de proteção do sistema filtro/poço. No período compreendido entre 03 e 19 de fevereiro de 2017, foi realizada a interligação do poço com a adutora, com as atividades: i) instalação de cabeçote de válvulas do poço no padrão da COPASA; ii) instalação de interligação subterrânea com tubulação hidráulica conforme padrão da concessionária e iii) interligação subterrânea com tubulação hidráulica conforme padrão COPASA.

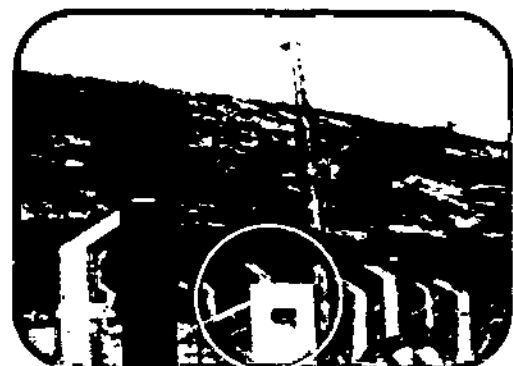
Figura 66: Evidências de painéis elétricos instalados no Poço PN01.

A Figura 66 apresenta evidências da instalação de rede elétrica entre padrão Cemig do sistema de captação da COPASA e o poço artesiano perfurado.

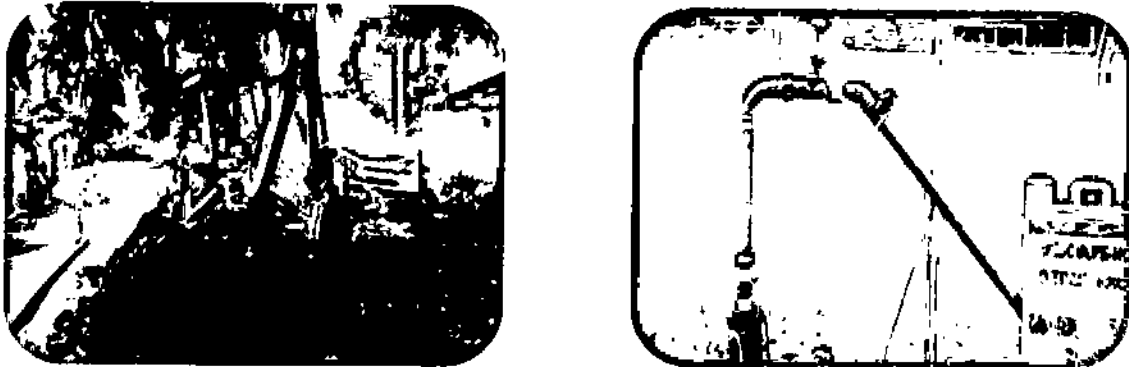
Figura 67: Evidências da Interligação hidráulica do poço artesiano PN01 à adutora.

A interligação hidráulica do poço artesiano à adutora de água bruta da COPASA pode ser vista na Figura 67.

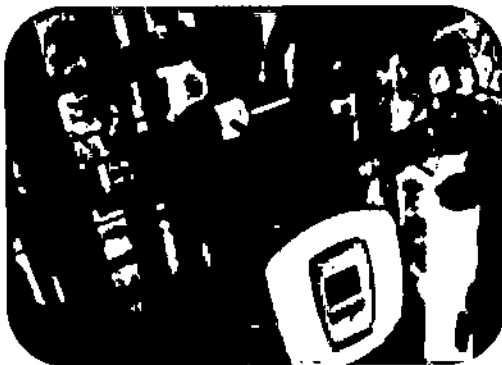
Figura 74: Poço 01 de Galileia.

- Detalhamento do Poço 01: coordenadas geográficas de 19°00'26.04"S e 41°32'21.62"O e com vazão total de 5,55 L/s.

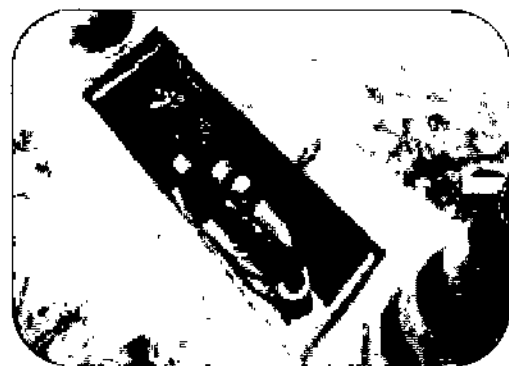
Figura 86: Imagens do poço perfurado em Itueta Nova.

Em Itueta Nova, foi perfurado um poço com coordenadas geográficas 19°23'30.16"S e 41°13'28.95"O, com vazão de aproximadamente 0,44 L/s, que se encontra disponível para captação emergencial (Figura 86)

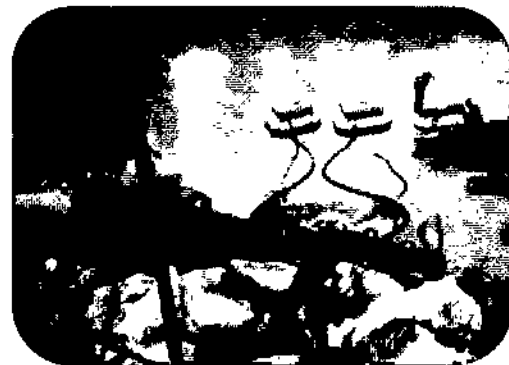
Figura 90: Imagens do sistema de operação da adutora no Rio Pancas.

Já a adutora no Rio Pancas foi entregue oficialmente em 1º de fevereiro de 2017. Suas características são: i) capacidade de até 160 L/s, o que equivale a 38% do consumo da cidade; ii) extensão de 5,5 km; iii) sistema de bombeamento composto por três bombas flutuantes, estando uma de prontidão e iv) equipe de operação local.

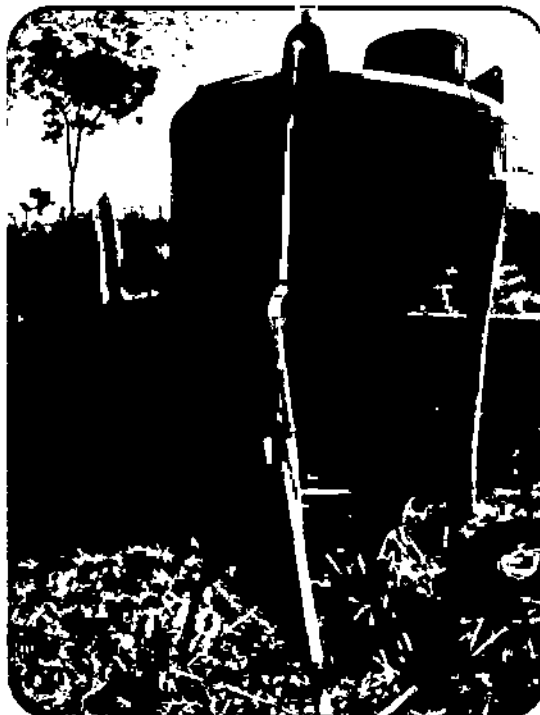
- Desmontagem da tubulação e desconexão da bomba elétrica que retirava água da cisterna para os reservatórios e instalação de nova tubulação direto do caminhão para os reservatórios;

Figura 92: Reservatório instalado em substituição à cisterna com nova tubulação.

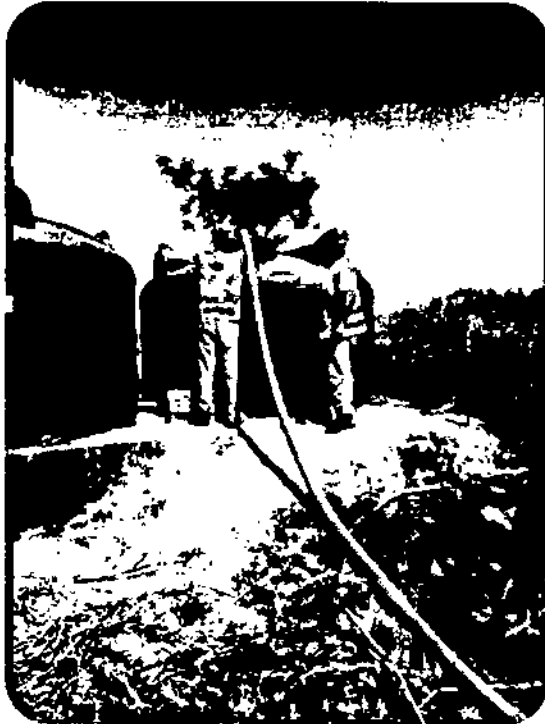
- Limpeza dos dois reservatórios, sendo restabelecido o abastecimento da comunidade.

Figura 93: Ilustração da limpeza dos reservatórios e ilustração da retomada do abastecimento.
