11.7.2 Sistemas de Abastecimento de Água dos Distritos e Povoados

11.7.3 Sistema Mundo Novo de Minas

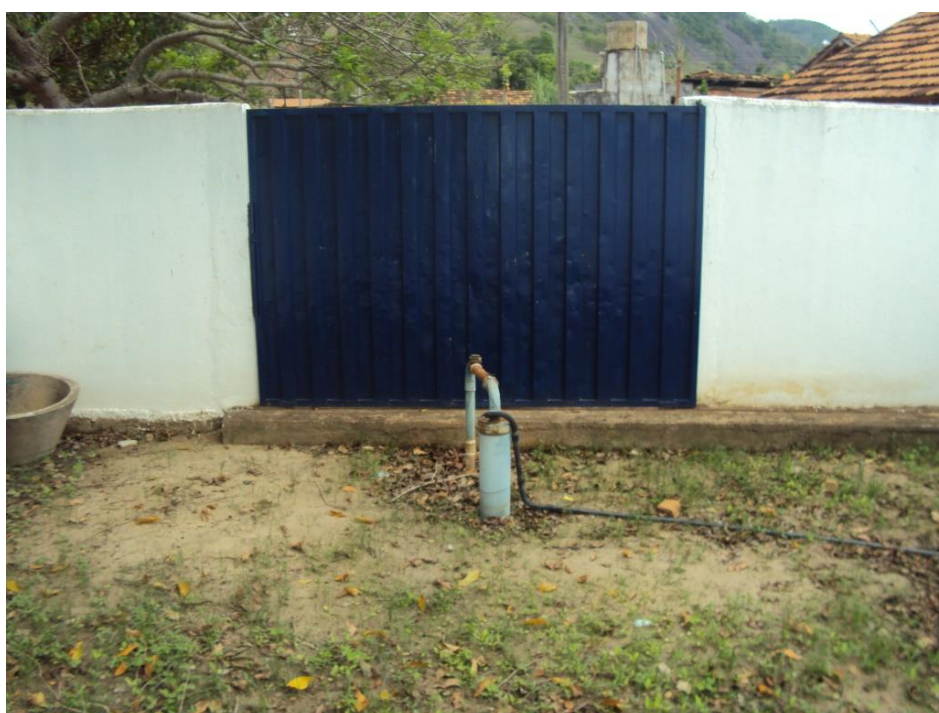
A captação é subterrânea por meio de um poço artesiano com uma profundidade de aproximadamente 50 metros (Figura 46) e com uma vazão de aproximadamente 1 L.s⁻¹.

Figura 1 - Aspecto visual da captação de água bruta por meio de poço artesiano (Local: 24K 0253242 7815185/Altitude: 259 m).

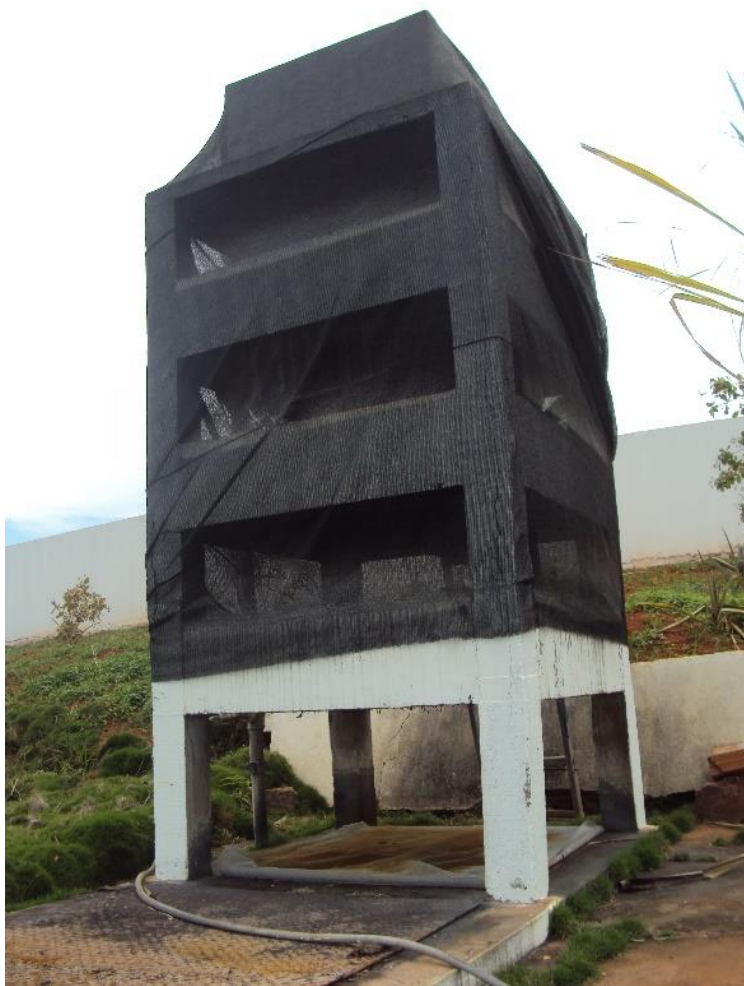
A Estação de Tratamento de água bruta chega passando por um Aerador (Figura 47), seguindo para um filtro (não se tem a vazão e a capacidade de nenhuma estrutura das ETA's de Aimorés e distritos, exceto do reservatório) (Figura 48), sendo transportada para ser adicionado hipoclorito de cálcio granular (1 kg por mês), seguindo então para o reservatório. Necessita de criar-se um sistema de macromedição, melhorar o acesso, pavimentar o pátio da ETA e substituir a bomba de captação. É realizada análise de água na ETA mensalmente e no ponto de captação a cada 6 meses.

Figura 2 - Aerador (Local: 24K 0253045 7815118/Altitude: 263 m).

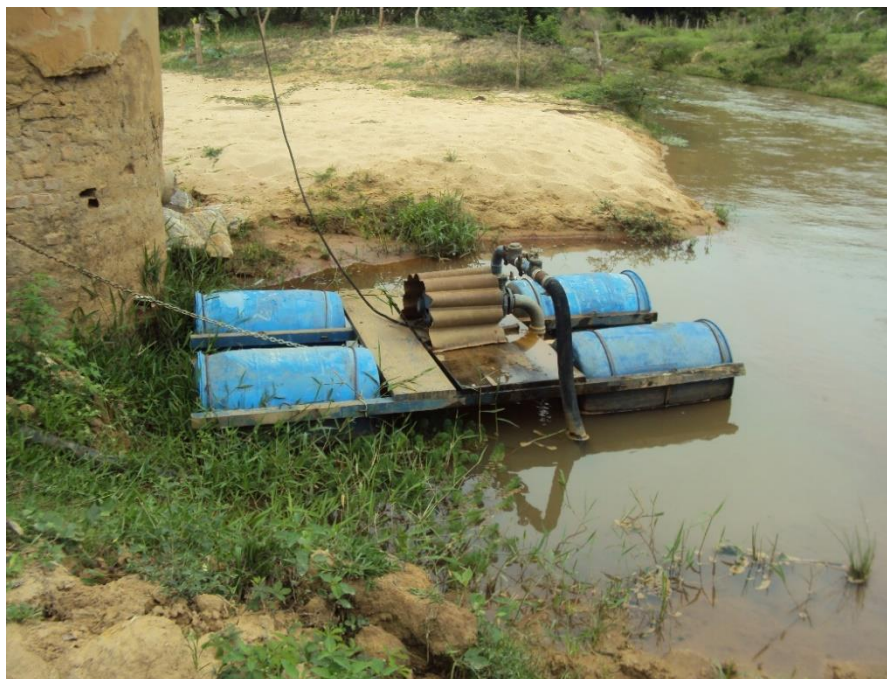
A captação é superficial no Rio Capim (Figura 49) com uma vazão de aproximadamente 5 L.s^{-1} .

Figura 4 - Aspecto visual da captação de água bruta localizado no rio Capim Anésio (Local: 24K 0265946 7834742/Altitude: 147 m).

A adução é realizada por recalque de aproximadamente 700 metros de comprimento, com tubulações de cimento e amianto com 100 mm de diâmetro, que deve ser trocada para uma tubulação de 150 mm para melhor atender o sistema.

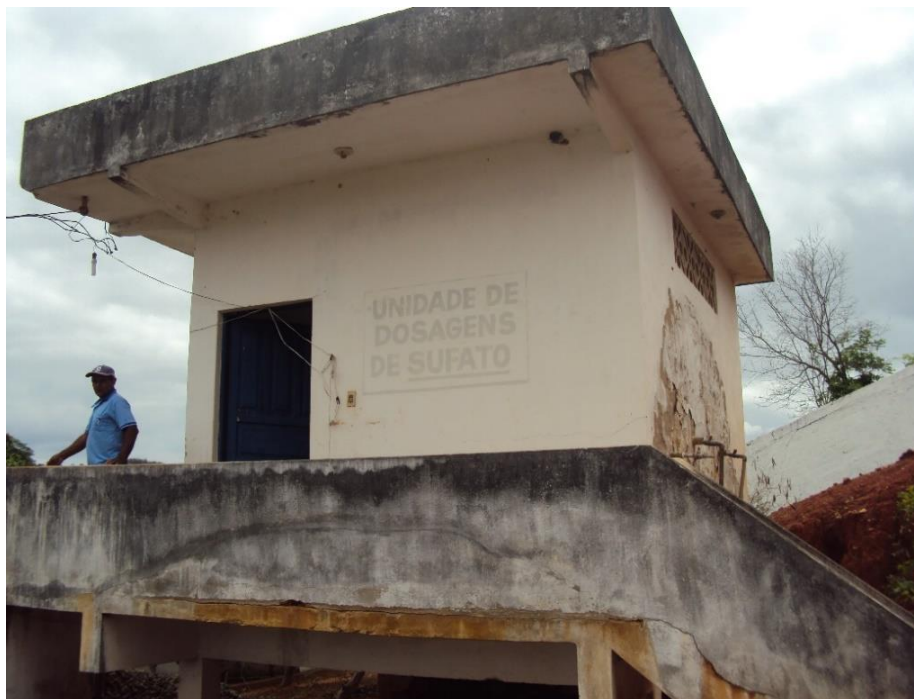
A água bruta chega passando pela casa de química (Figura 50), local que se dosa e adiciona o sulfato de alumínio (150 kg por mês), assim seguindo para um floculador (Figura 51), seguindo para um decantador (Figura 52) e assim seguindo para dois filtros lentos (Figura 53) por meio de uma caixa de passagem (Figura 54) (não se tem a vazão e a capacidade de nenhuma estrutura das ETA's de Aimorés e distritos, exceto do reservatório), passando por uma caixa de passagem que transporta a água para ser adicionado hipoclorito de cálcio granular (6 kg por mês) e flúor (4 kg por mês) (Figura 55). Há necessidade de criar mais um decantador, de se criar um sistema de macromedição, melhorar o acesso, pavimentar o pátio e reformar/ampliar a ETA e substituir a bomba de captação. Feita análise na ETA mensalmente e no ponto de captação a cada 6 meses.

Figura 5 - Vista da Casa de Química (Local: 24K 0281372 7843151 /Altitude: 177 m).

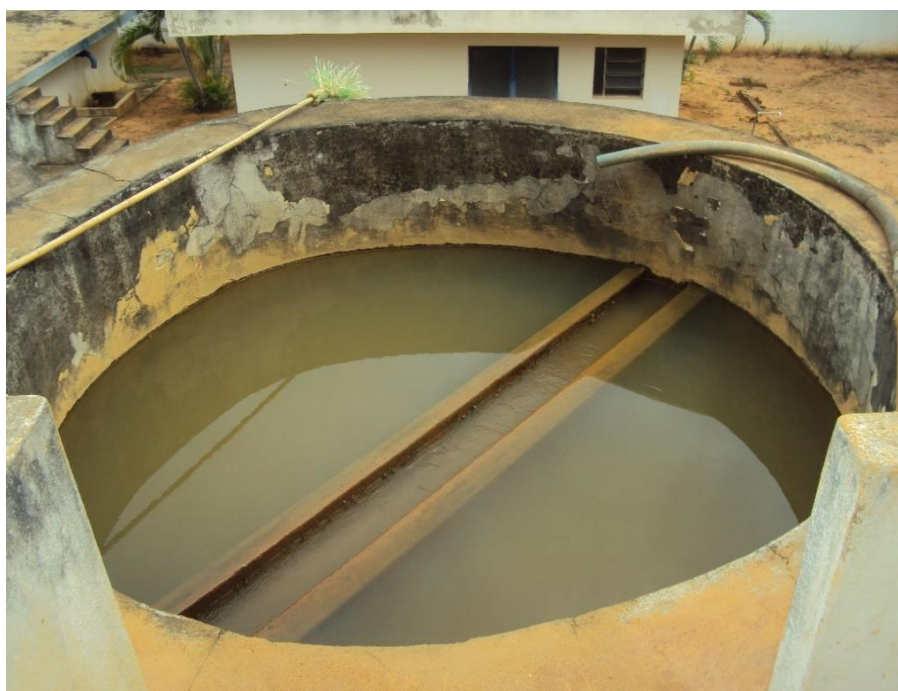
Figura 6 - Floculador (Local: 24K 0281372 7843151 /Altitude: 177 m).

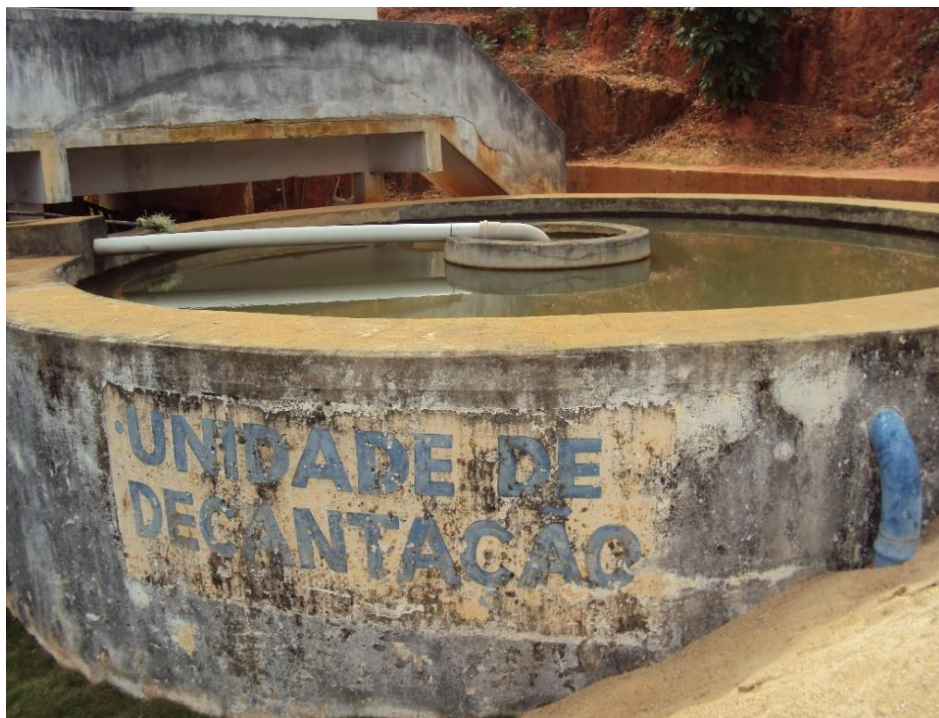
Figura 7 - Decantador (Local: 24K 0281372 7843151 /Altitude: 177 m).

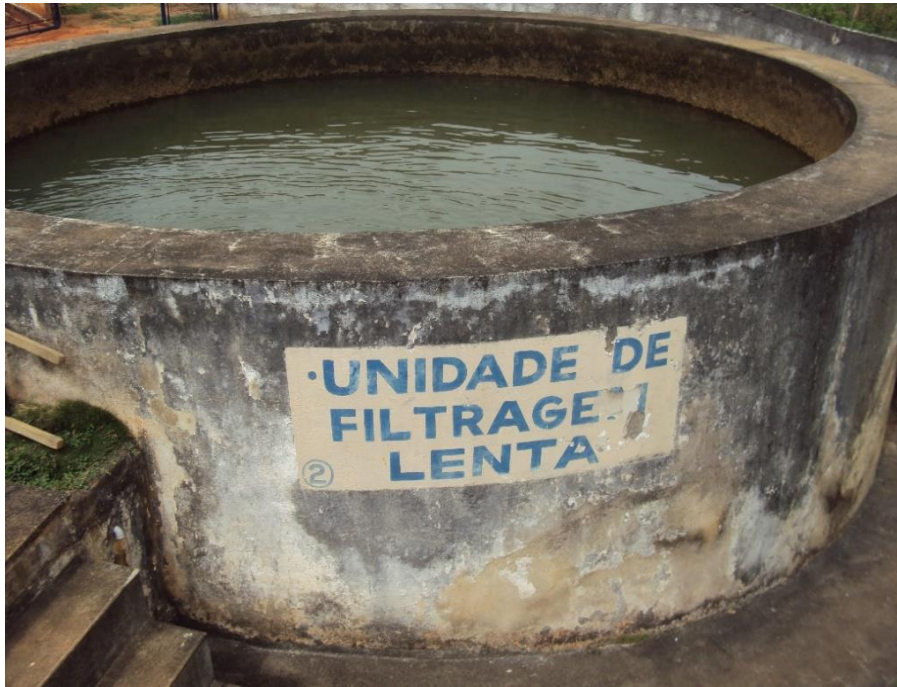
Figura 9 - Unidade de Filtragem Lenta (Local: 24K 0281372 7843151 /Altitude: 177 m).

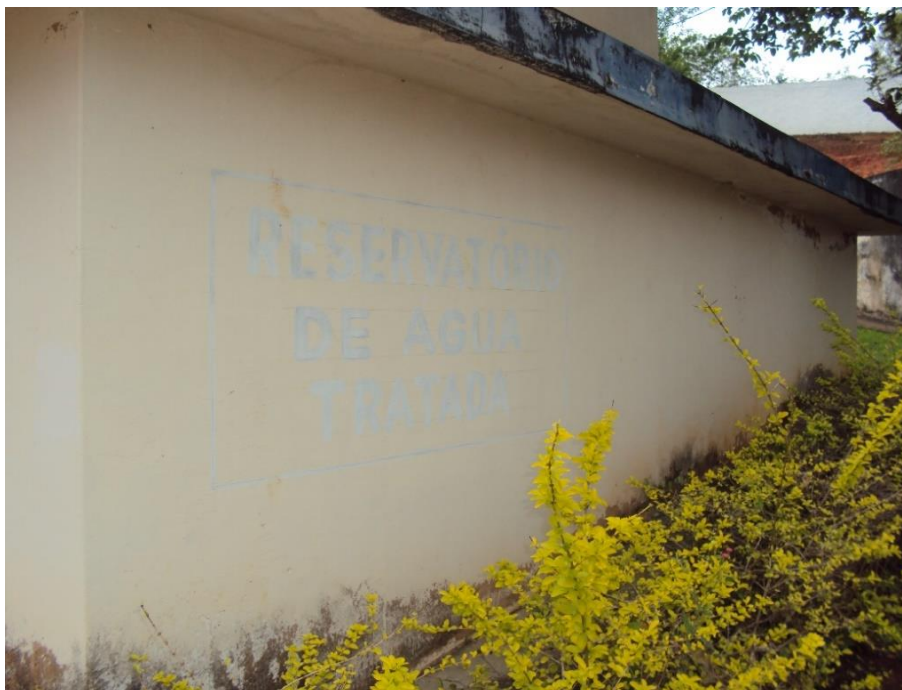
O Reservatório está localizado junto à ETA, tem capacidade de 80 m³. O reservatório deve-se ampliar de 80 m³ litros para 100 m³ litros (Figura 56).

Figura 11 - Reservatório do sistema (Local: 24K 0281372 7843151 /Altitude: 177 m).

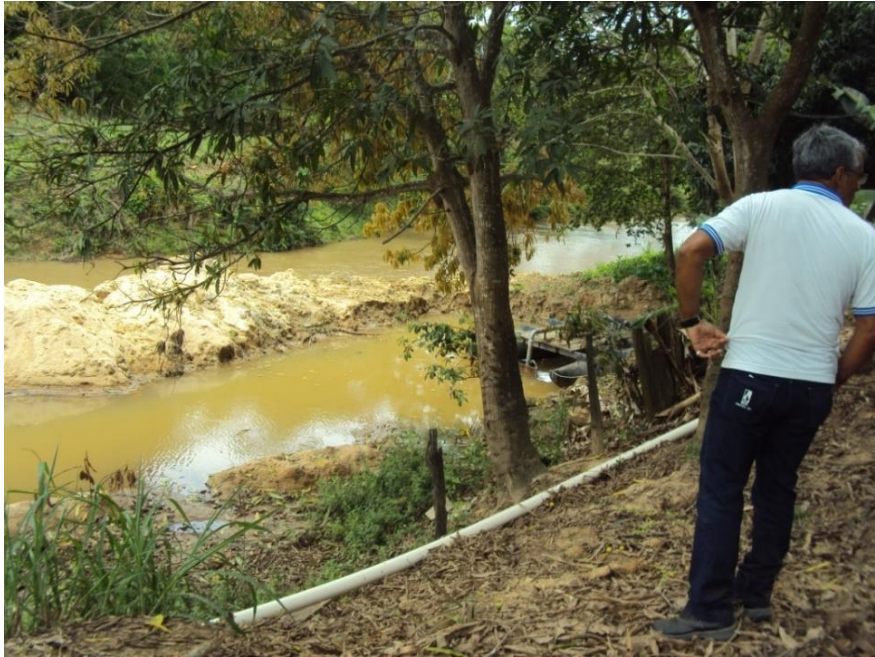
A captação é superficial no Rio Capim (Figura 57) com uma vazão de aproximadamente 5 L.s^{-1} . A captação é realizada em terreno particular de terceiros. Próximo ao local de captação, foi verificado pontos de lançamento de esgoto doméstico (Figuras 58 e 59).

Figura 12 - Aspecto visual da captação de água bruta localizado no rio Capim (Local: 24K 0263730 7823202 / Altitude: 202 m).

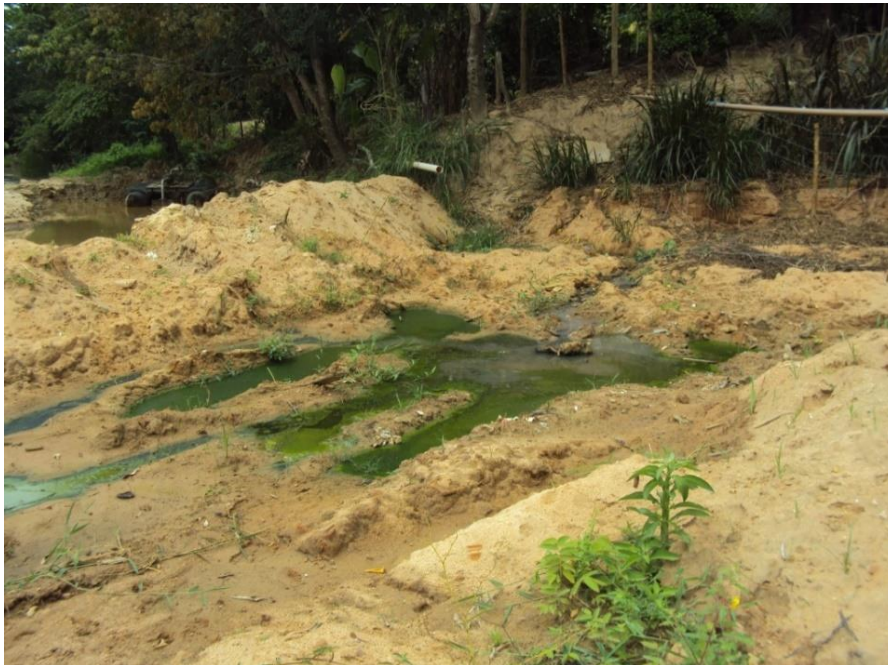
Figura 13 - Aspecto visual do lançamento de esgoto doméstico próximo ao ponto de captação de água bruta no Rio Capim (Local: 24K 0263730 7823202 / Altitude: 202 m).

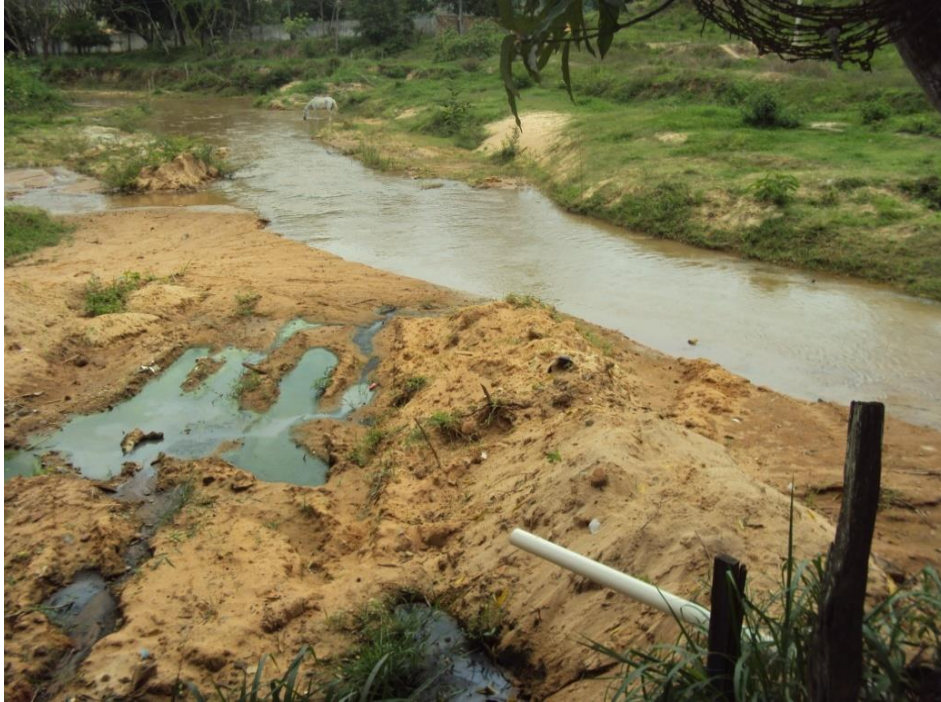
Figura 14 - Aspecto visual do lançamento de esgoto doméstico próximo ao ponto de captação de água bruta no rio Capim (Local: 24K 0263730 7823202 / Altitude: 202 m).

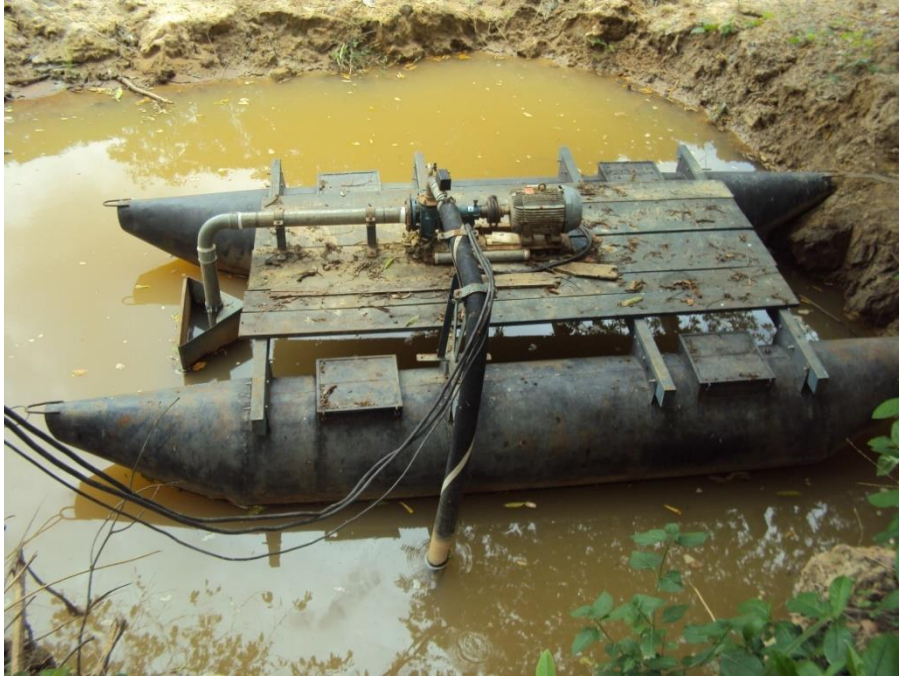
A adução é feita por recalque de aproximadamente 500 metros. A adutora é de 75 mm (Figura 60) sendo necessário redimensiona-la para 150 mm.

**Figura 15 - Aspecto visual da captação de água bruta localizado no rio Capim
(Local: 24K 0263730 7823202 / Altitude: 202 m).**

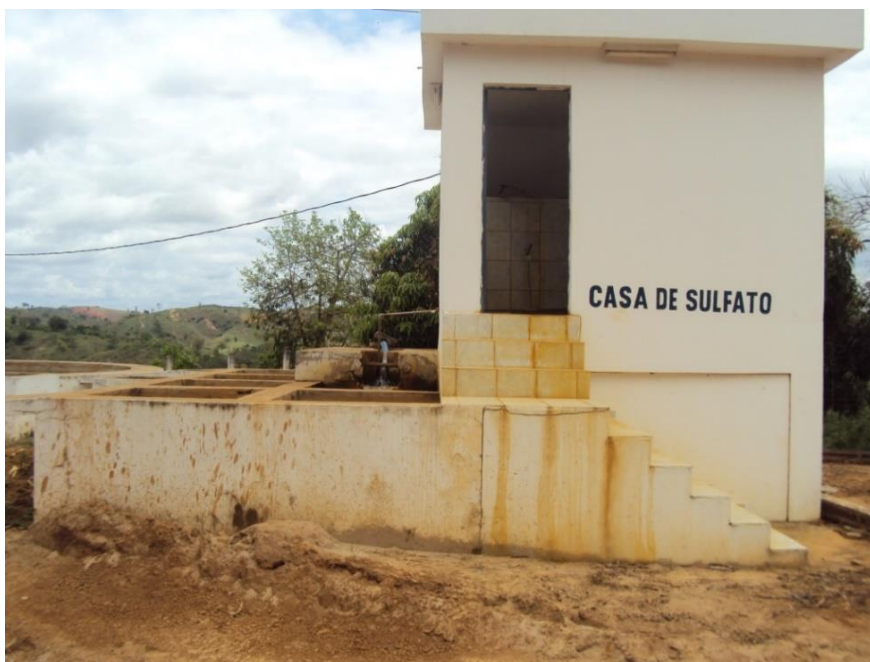
A água bruta chega passando pela casa de química (Figura 61), local que se dosa e adiciona o sulfato de alumínio (150 kg por mês) (Figura 62), assim seguindo para um floculador modelo Gicana (Figura 63), seguindo para dois decantadores independentes (Figura 64) e assim seguindo para dois filtros lentos (Figura 65) (não se tem a vazão e a capacidade de nenhuma estrutura das ETA's de Aimorés e distritos, exceto do reservatório), passando por uma caixa de passagem que transporta a água para ser adicionado hipoclorito de cálcio granular (6 kg por mês) e flúor (4 kg por mês) (Figura 66), seguindo então para o reservatório. Há uma elevatória no distrito na Rua José Jorge (Figura 67). O floculador apresenta vazamentos sendo necessário reparo ou substituição, mas as outras estruturas aparentam estar em boa condição. Feita análise na ETA mensalmente e no ponto de captação a cada 6 meses. Necessita de se criar um sistema de macromedidor, melhorar o acesso, pavimentar o pátio e reformar/ampliar o reservatório da ETA e substituir a bomba de captação.

Figura 16 - Casa de Química (Local: 24K 0263973 7823449 / Altitude: 222 m)

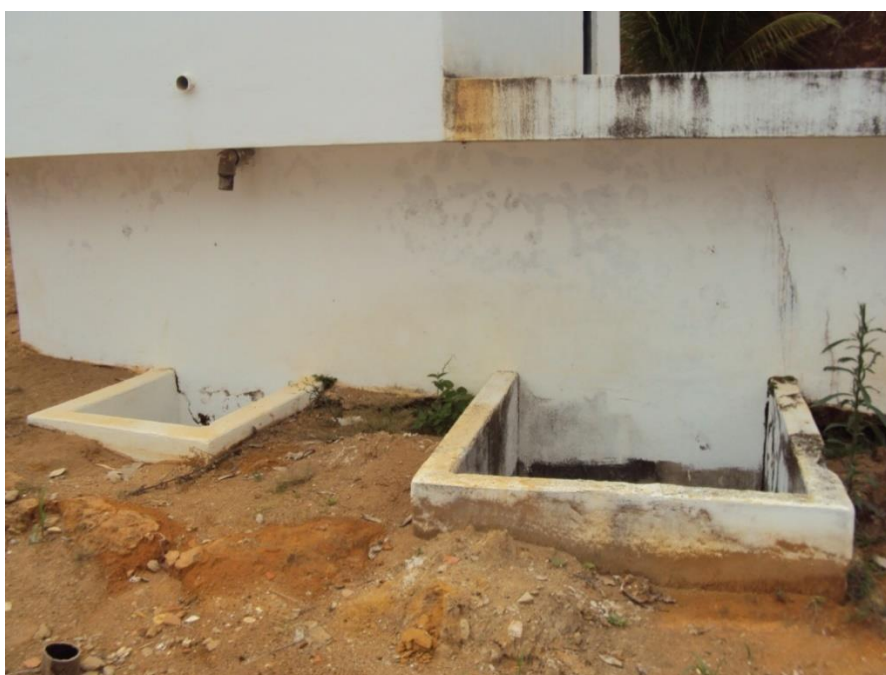
O Reservatório se Localiza junto à ETA, tem capacidade de 60 m³ (Figura 68).

Figura 23 - Reservatório (Local: 24K 0263973 7823449 / Altitude: 222 m).

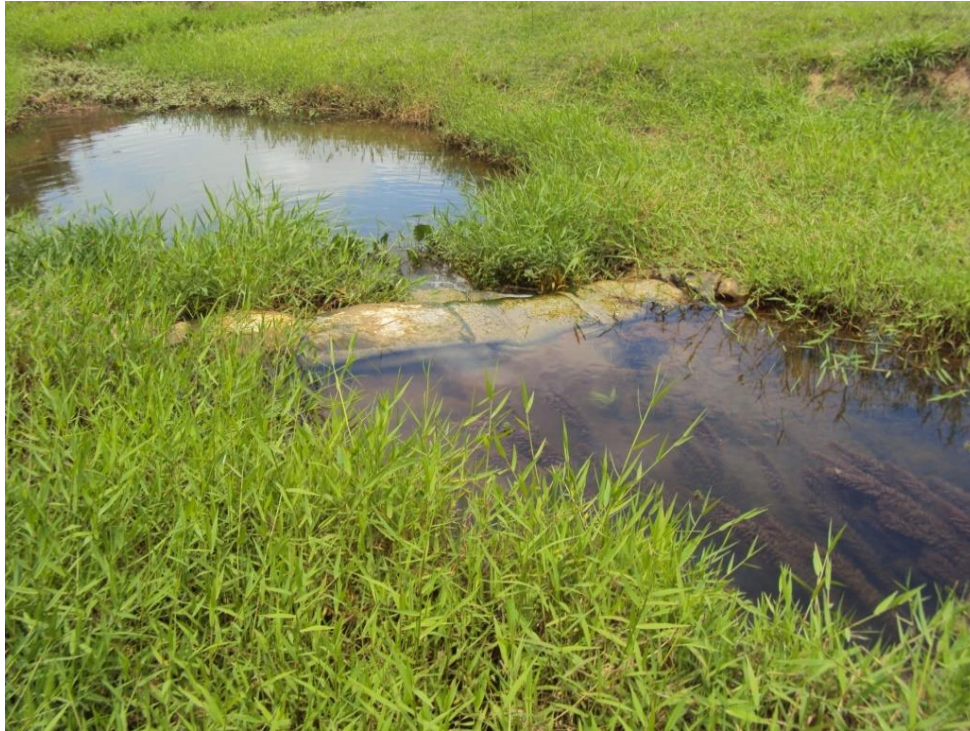
A captação é superficial no Córrego Vala do Ubá com a formação de uma pequena barragem (Figuras 69). A vazão é de aproximadamente $5 \text{ L}\cdot\text{s}^{-1}$ (Figura 70). O local está bastante degradado na grande maioria da sua extensão teria que adquirir uma nova área da captação para preservar o local visto que há presença constante de animais no local.

Figura 24 - Vista parcial da pequena barragem no córrego Vala do Ubá para captação de água bruta (Local: 24K 0264463 7817859 / Altitude: 215 m).

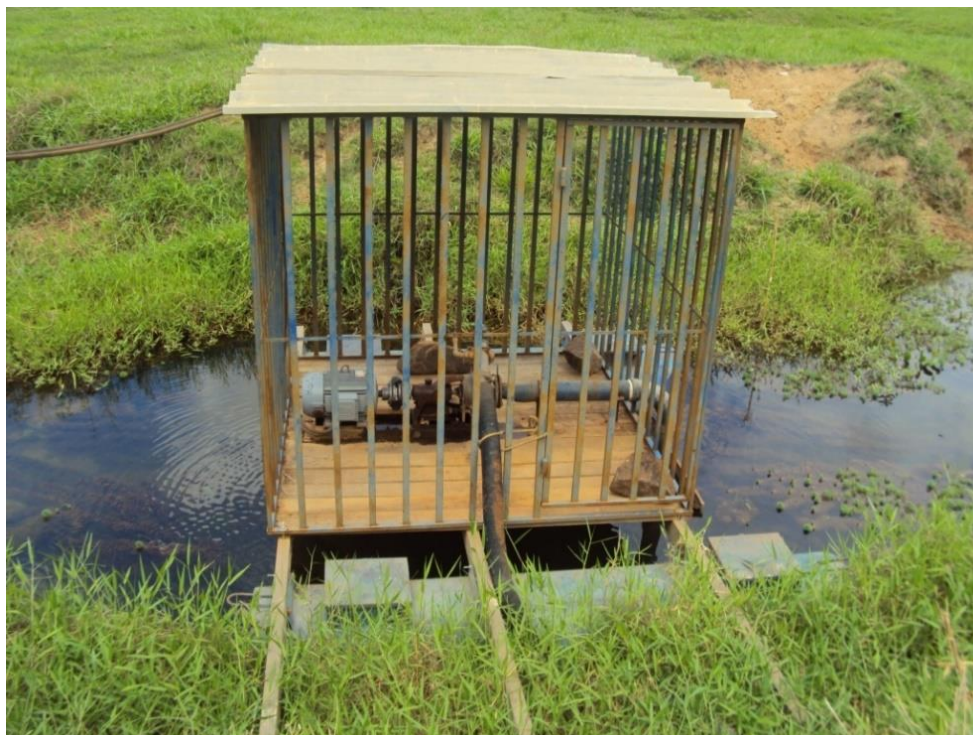
Figura 25 - Moto-bomba utilizada de captação de água bruta no córrego Vala do Ubá (Local: 24K 0264463 7817859 / Altitude: 215 m).

A água bruta chega passando pela casa de química (Figura 71), local que se dosa e adiciona o sulfato de alumínio (150 kg por mês) assim seguindo para um floculador arredondado (Figura 72), seguindo para um decantador (Figura 73) e assim seguindo para um filtro descendente (Figura 74) (não se tem a vazão e a capacidade de nenhuma estrutura das ETA's de Aimorés e distritos, exceto do reservatório), passando por uma caixa de passagem (Figura 75) que transporta a água para ser adicionado hipoclorito de cálcio granular (6 kg por mês) e flúor (4 kg por mês), seguindo então para o reservatório (Figura 76). Necessita de se criar um sistema de macromedidor, melhorar o acesso, pavimentar o pátio da e reformar/ampliar a ETA e substituir a bomba de captação.

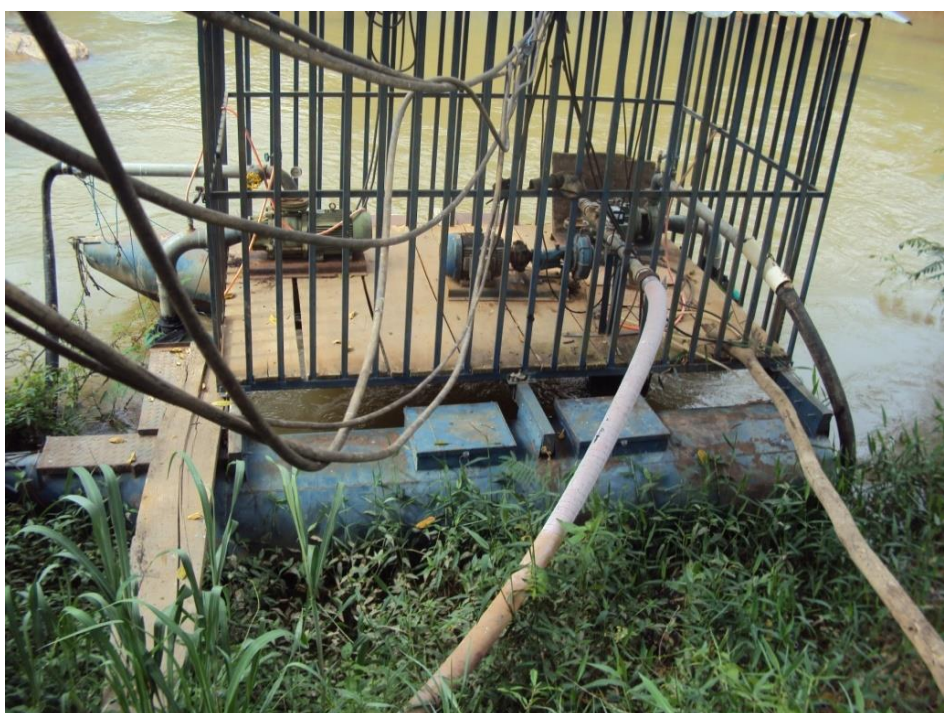
A captação é superficial no rio Manhuaçu (Figura 77). A vazão é de aproximadamente 3 L.s⁻¹.

Figura 32 - Aspecto visual da captação de água bruta localizado no rio Manhuaçu (Local: 24K 0257430 7842313 / Altitude: 178 m).

A adução é realizada por recalque de comprimento de aproximadamente 500 metros, sendo a adutora de PVC com 75 mm de diâmetro. Há a necessidade de redimensionar a adutora para diâmetro de 100 mm para melhor atender o sistema.

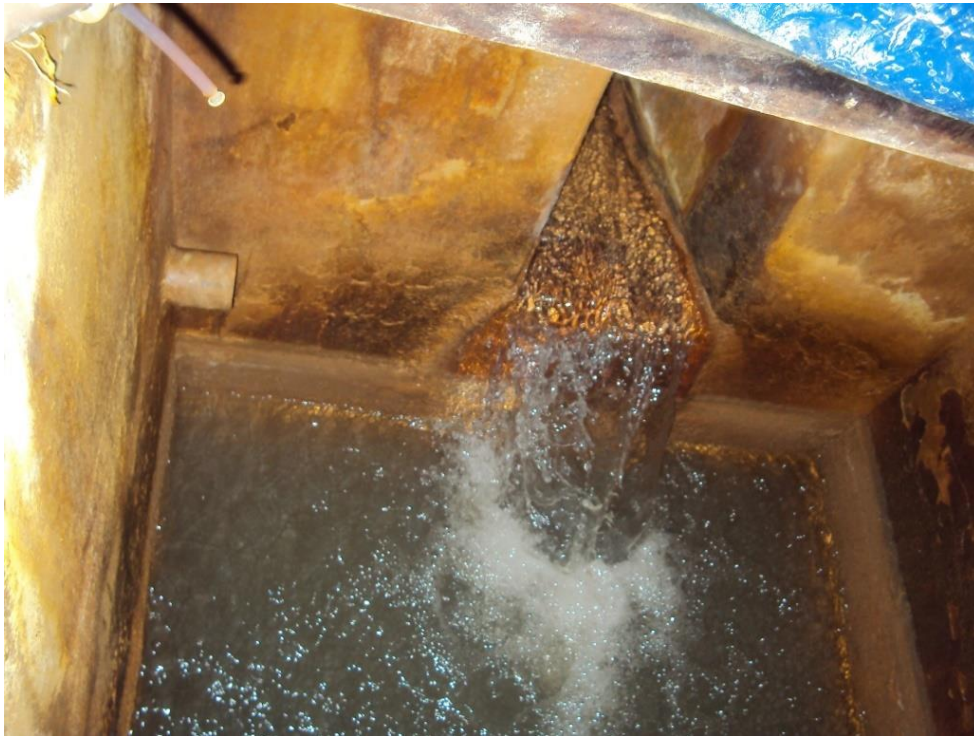
Figura 33 - Aspecto visual da entrada de água bruta na ETA (Local: 24K 0257631 7841957 / Altitude: 179 m).

A água bruta chega passando pela casa de química (Figura 78), local que se dosa e adiciona o sulfato de alumínio (100 kg por mês) (Figura 79) assim seguindo para um floculador arredondado (Figura 80), seguindo para dois decantadores arredondados (Figura 81) e assim seguindo para dois filtro arredondados (Figura 82) (não se tem a vazão e a capacidade de nenhuma estrutura das ETA's de Aimorés e distritos, exceto do reservatório), passando por uma caixa de passagem que transporta a água para ser adicionado hipoclorito de cálcio granular (3 kg por mês) e flúor (2 kg por mês), seguindo então para o reservatório (Figura 83).

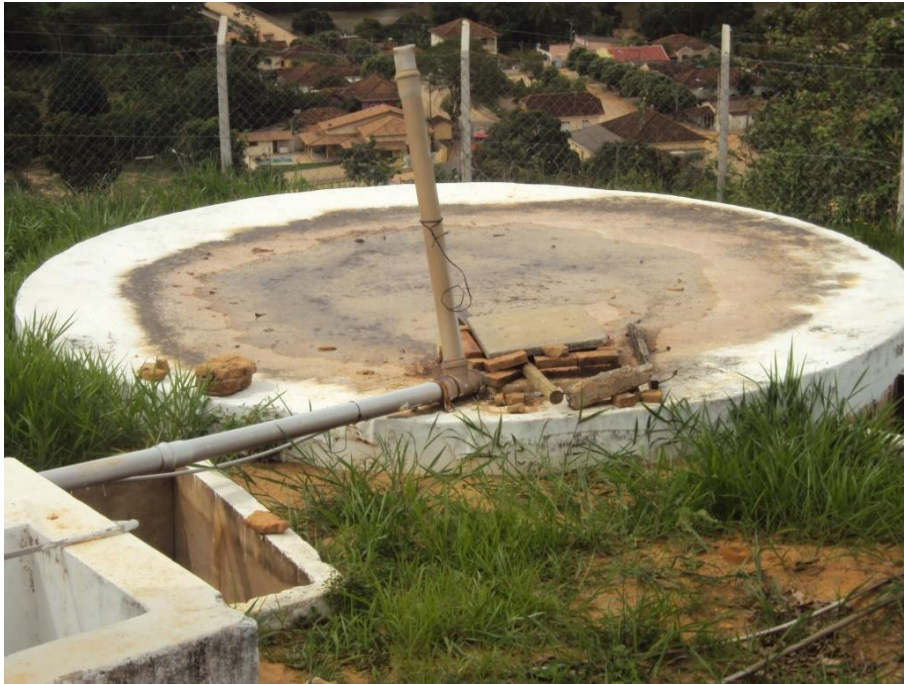
Figura 39 - Reservatório (Local: 24K 0257631 7841957 / Altitude: 179 m).

O sistema possui um reservatório com capacidade de 30 m³ de água tratada, localizado próxima a ETA (Figura 84).

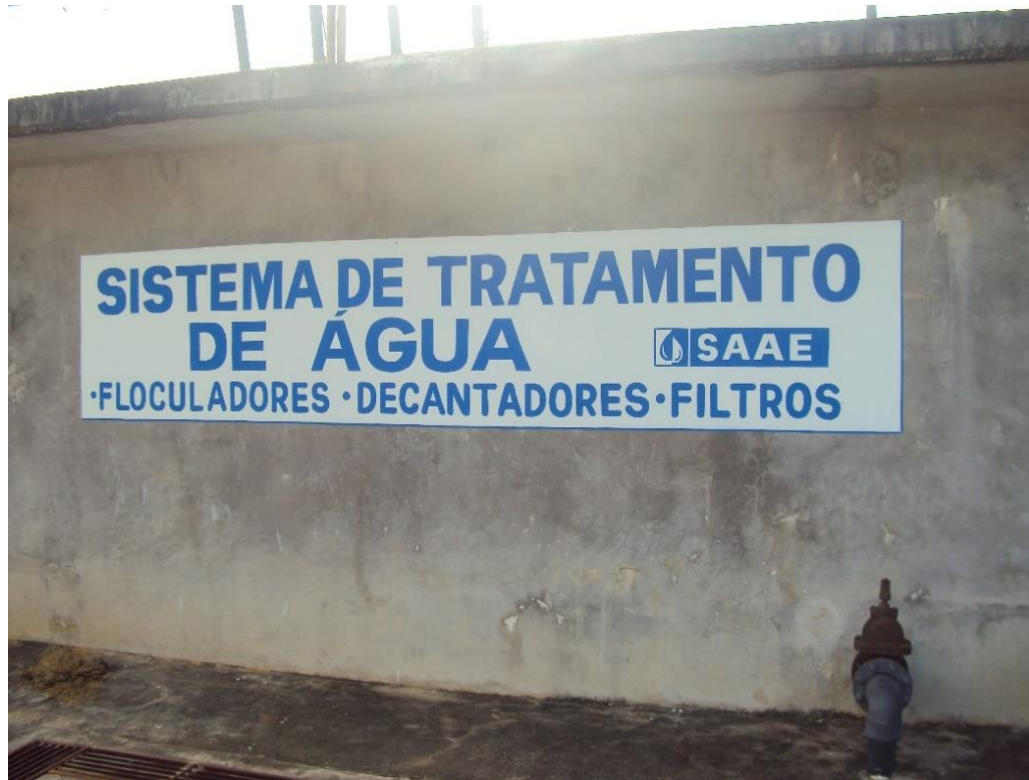
Figura 40 - Estação de Tratamento de Água de Santo Antônio do Rio Doce (Local: 24 K 0288435 7842556/ Altitude: 110 m).

O Sistema localiza-se no distrito de Santo Antônio do Rio Doce, atendendo a população urbana do distrito (Figura 85).

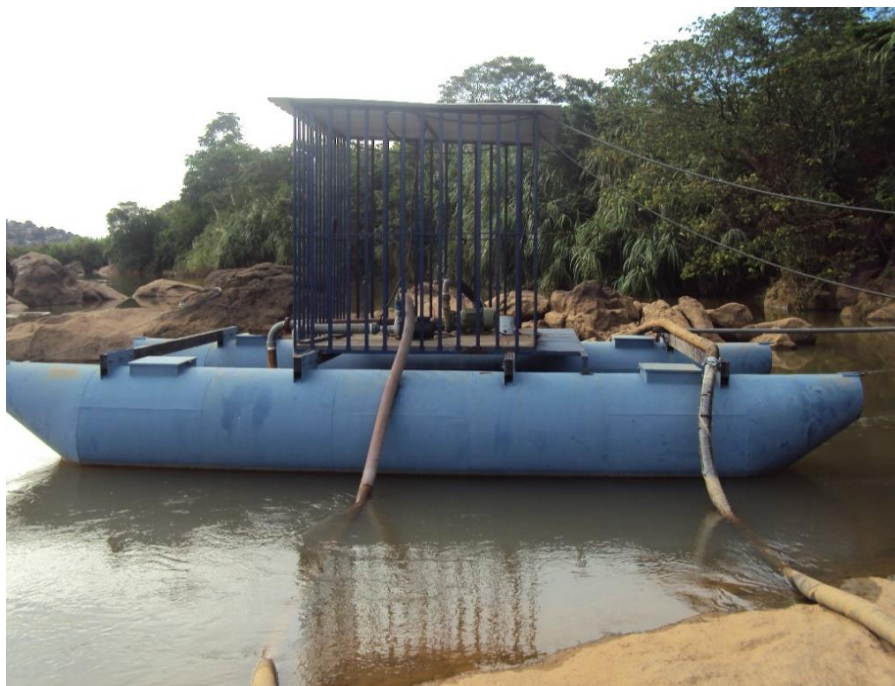
A captação é superficial no rio Doce (Figura 86). A vazão é de aproximadamente $5,8 \text{ L}\cdot\text{s}^{-1}$. A captação está na margem do rio Doce antes da casa de força da Usina Hidrelétrica que faz a água não seja estável, com muito material sólido dificultando seu tratamento.

**Figura 41 - Aspecto visual da captação de água bruta localizada no rio Doce
(Local: 24K 0288330 7842085 / Altitude: 110 m).**

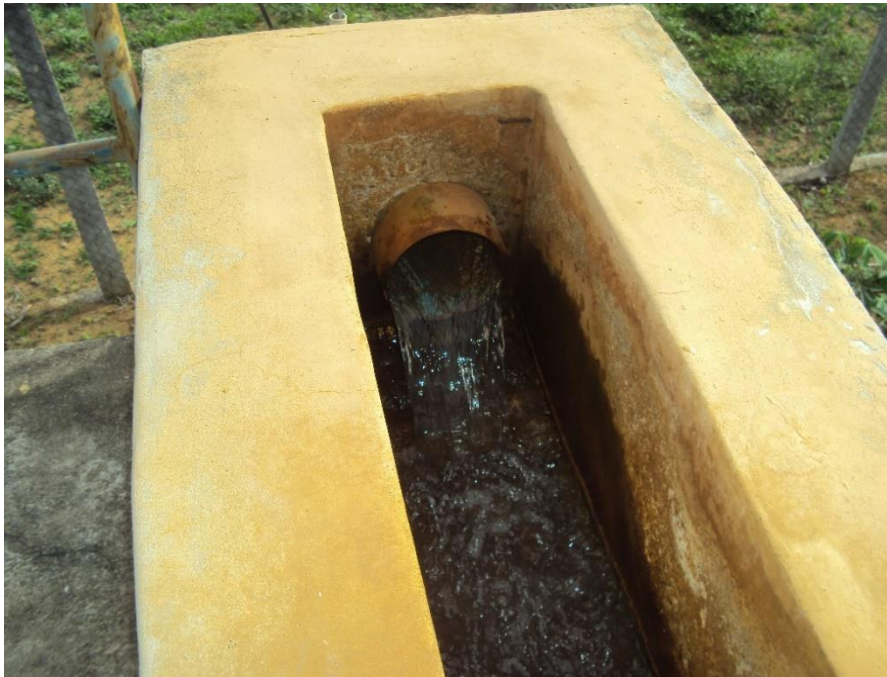
Figura 42 - Aspecto visual da entrada de água bruta na estação para tratamento (Local: 24K 0288435 7842556/ Altitude: 110 m).

A água bruta chega passando pela casa de química (Figura 87), local que se dosa e adiciona o sulfato de alumínio (100 kg por mês) (Figura 88), assim seguindo para um floculador modelo Gicana (Figura 89), seguindo para dois decantadores independentes e assim seguindo para um filtro lento (Figuras 90) (não se tem a vazão e a capacidade de nenhuma estrutura das ETA's de Aimorés e distritos, exceto do reservatório), não há uma casa de cloração então o hipoclorito de cálcio granular (6 kg por mês) e o flúor (4 kg por mês), são adicionador na rede de bombeamento para o reservatório. A ETA foi construída em local baixo assim há uma parte da população que não é abastecida com pressão suficiente. Necessita de se criar um sistema de macromedição, pavimentar o pátio da ETA e substituir a bomba de captação.

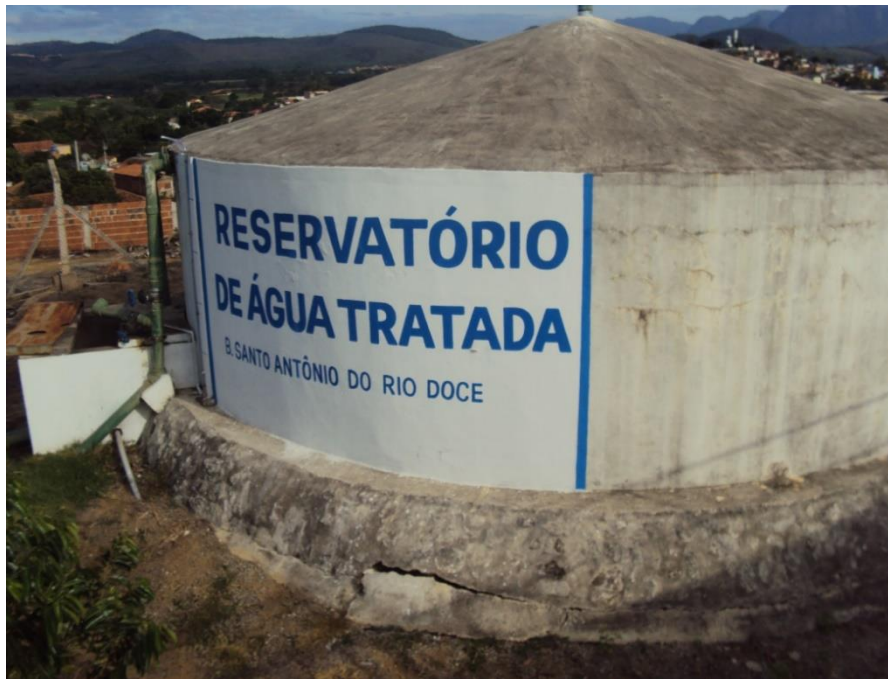
O sistema possui um reservatório com capacidade de 100 m³ de água tratada, localizado próxima a ETA. Está em construção um novo reservatório com capacidade de 25 m³ (Figura 92).

Figura 47 - Reservatório (Local: 24K 0288435 7842556/ Altitude: 110 m).

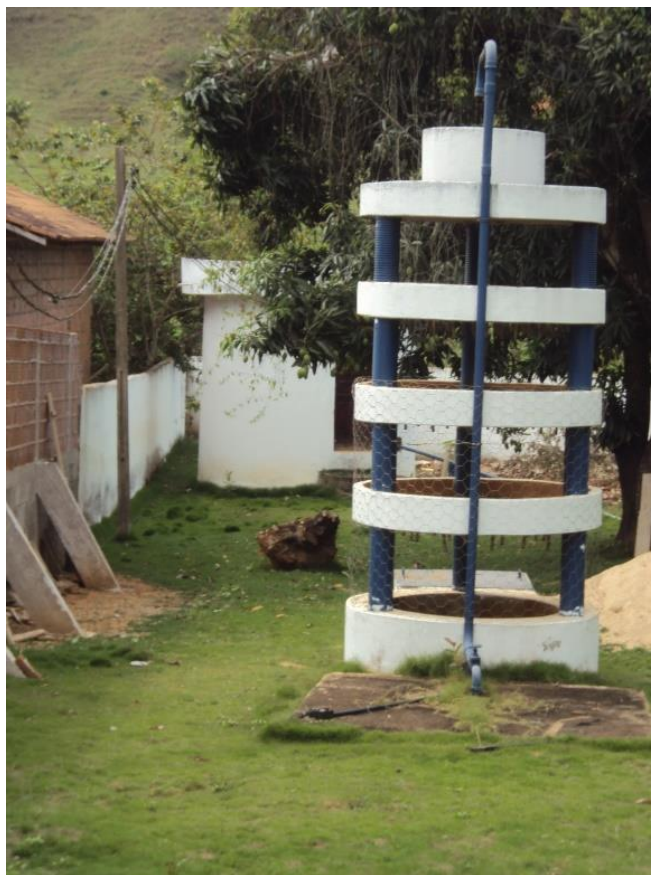
A captação é subterrânea constituída por dois poços artesianos (Figuras 93). A vazão é de aproximadamente $2,5 \text{ L}\cdot\text{s}^{-1}$. O poço 1 possui uma profundidade de aproximadamente 15 metros, enquanto o poço 2 possui 40 metros. Necessita-se de estudos para um novo ponto de captação, já que o atual é de baixa qualidade.

Figura 48 - Aspecto visual do poço de captação 1 de água bruta (Local: 24K 0258917 7826208 / Altitude: 208 m).

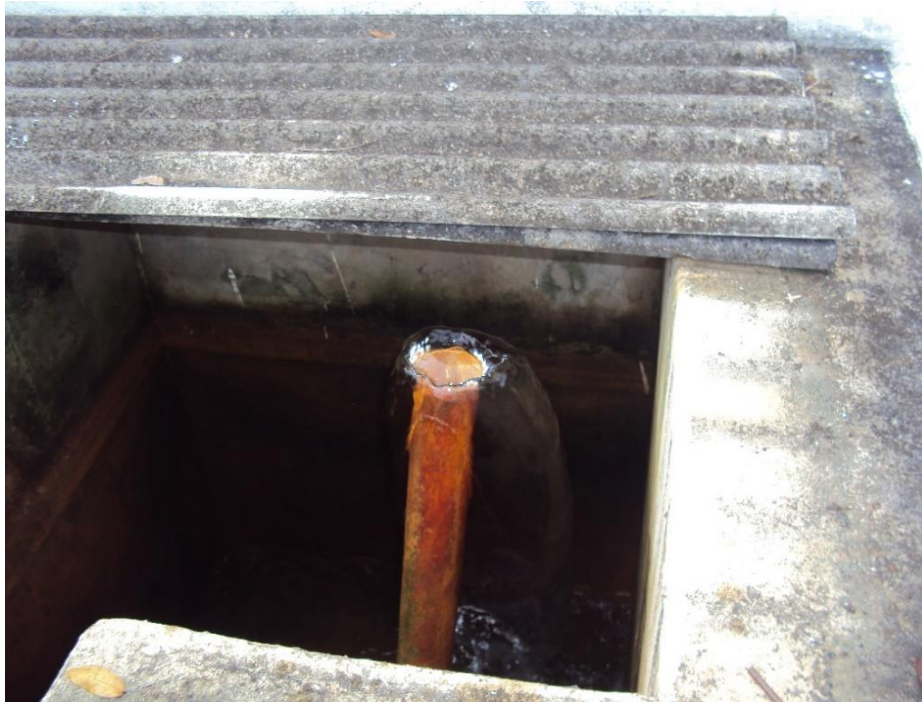
**Figura 49 - Aspecto visual da entrada de água bruta na estação de tratamento
(Local: 24K 0259014 7826177 / Altitude: 233 m).**

A adução é efetuada por recalque, sendo que a adutora do poço 1 é de aproximadamente 100 metros e do poço 2 aproximadamente 300 metros. A adutora é de PVC com 60 mm de diâmetro (Figura 94). Há a necessidade de redimensionar a adutora para 110 mm para melhor atender o sistema.

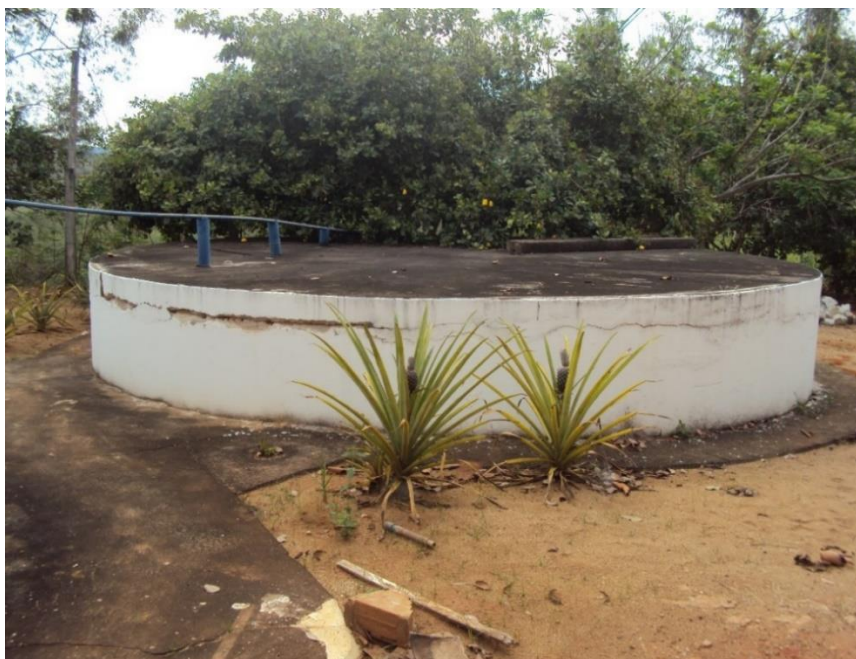
Figura 55 - Reservatório (Local: 24K 0259014 7826177 / Altitude: 233 m).

O sistema de reservatório possui um reservatório com capacidade de 30 m³ de água tratada, localizado próxima a ETA (Figura 100).

A rede de distribuição é uma parte de cimento amianto, outra parte de PVC 60 mm, onde deve-se redimensiona-la para 110mm.

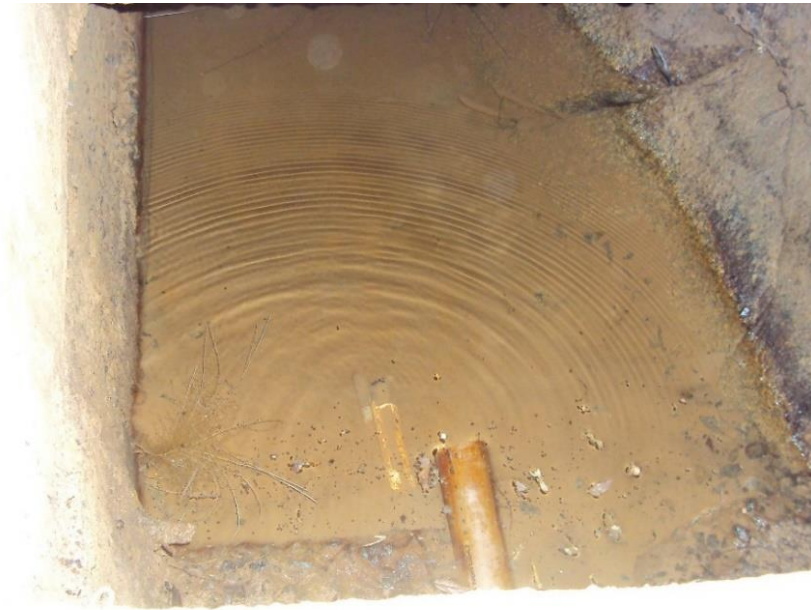
A captação é superficial em uma nascente (Figuras 101). A vazão é de aproximadamente $1 \text{ L}\cdot\text{s}^{-1}$. Caso venha faltar água na captação atual, há o córrego do Arrendido onde poderá ser feita a captação.

Figura 56 - Aspecto visual da captação de água bruta em nascente (Local: 24K 0265651 7801846 / Altitude: 499 m).

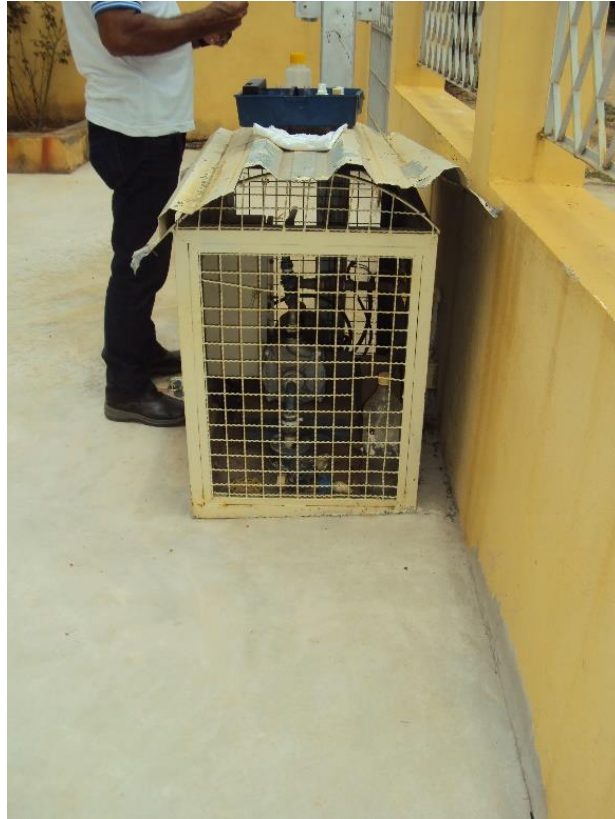
A captação é subterrânea por meio de um poço artesiano de 30 metros de profundidade (Figura 102). A vazão é de aproximadamente $0,5 \text{ L.s}^{-1}$.

Figura 57 - Aspecto visual da estrutura de captação de água bruta realizado por meio de poço artesiano (Local: 24K 0264566 7818014 / Altitude: 211 m).

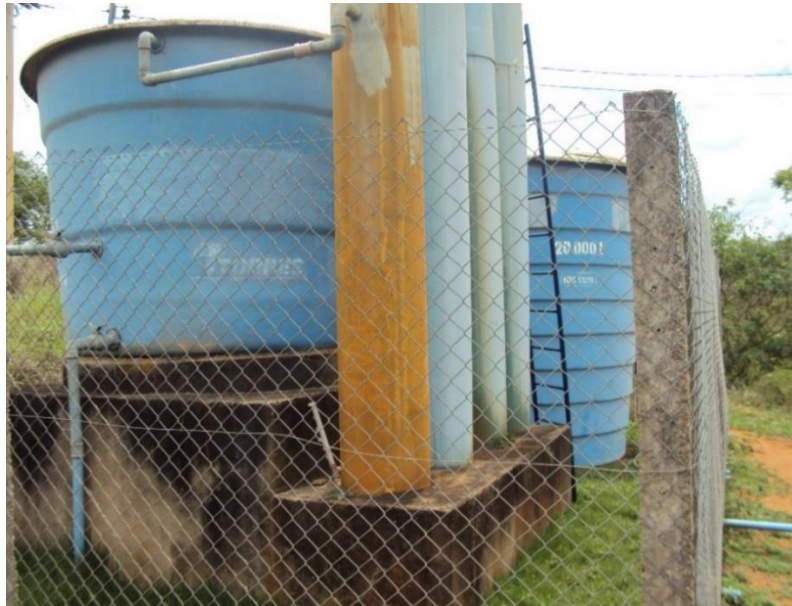
**Figura 58 - Estação de Tratamento de Água (Local: 24K 0264463 7817859/
Altitude: 206 m).**

A água bruta chega passando por um Aerador, seguindo para um filtro (não se tem a vazão e a capacidade de nenhuma estrutura das ETA's de Aimorés e distritos, exceto do reservatório), sendo transportada para ser adicionado hipoclorito de cálcio granular (0,5 kg por mês), seguindo então para o reservatório (Figura 103). A análise é realizada na ETA mensalmente e no ponto de captação a cada 6 meses

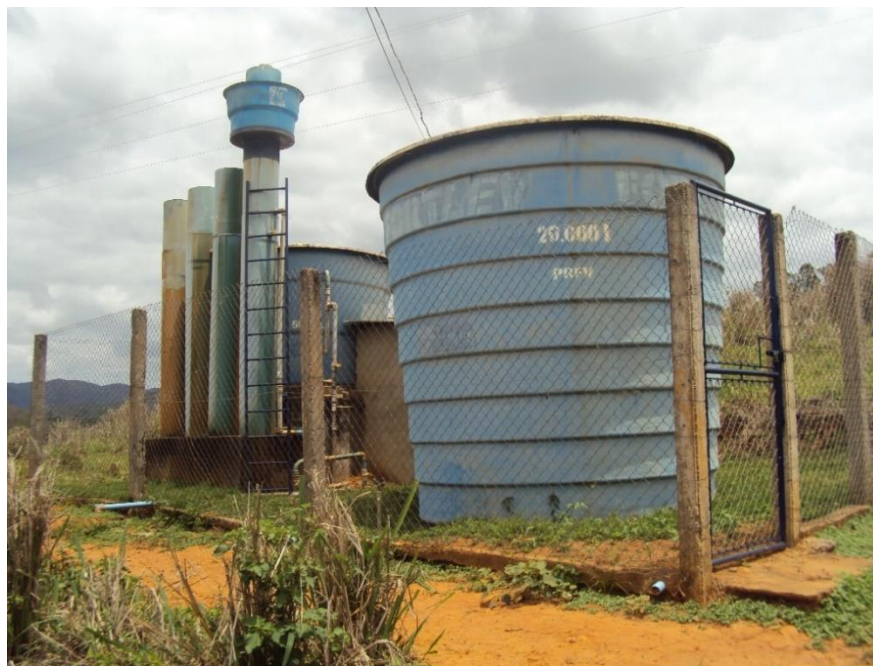
Figura 59 - Reservatório (Local: 24K 0264463 7817859/ Altitude: 206 m).

O sistema possui um reservatório com capacidade de 20 m³ de água tratada, localizado próxima a ETA (Figura 104).

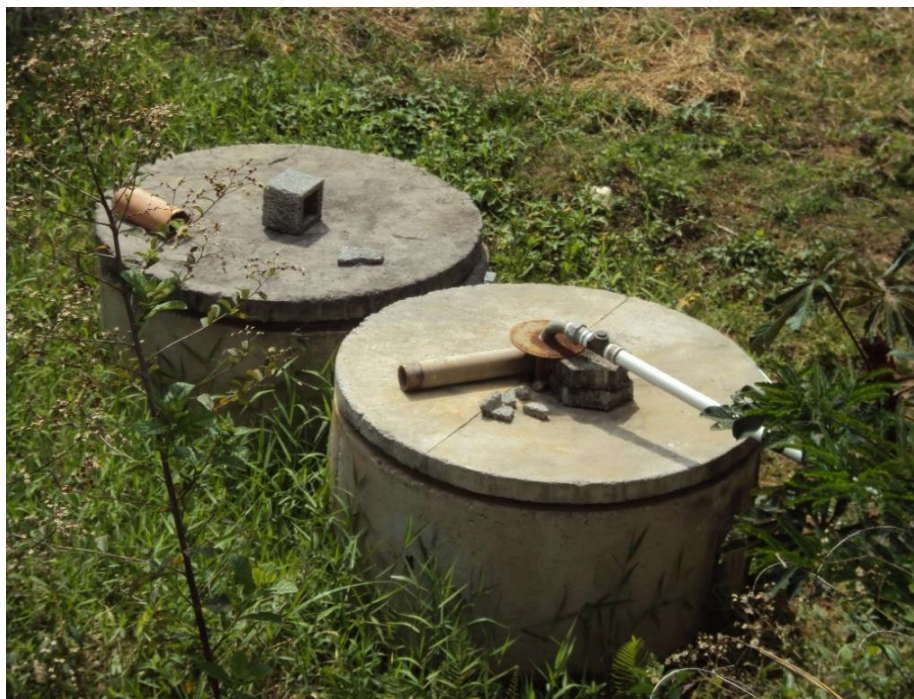
A captação é subterrânea por meio de um poço raso (Figura 105). A vazão é de aproximadamente 1 L.s⁻¹.

Figura 60 - Aspecto visual da estrutura de proteção da captação de água bruta em poço raso (Local: 24K 0250785 7834484 / Altitude: 192 m).
