11.7.2 Sistemas de Abastecimento de Água dos Distritos e Povoados

11.7.3 Sistema Mundo Novo de Minas

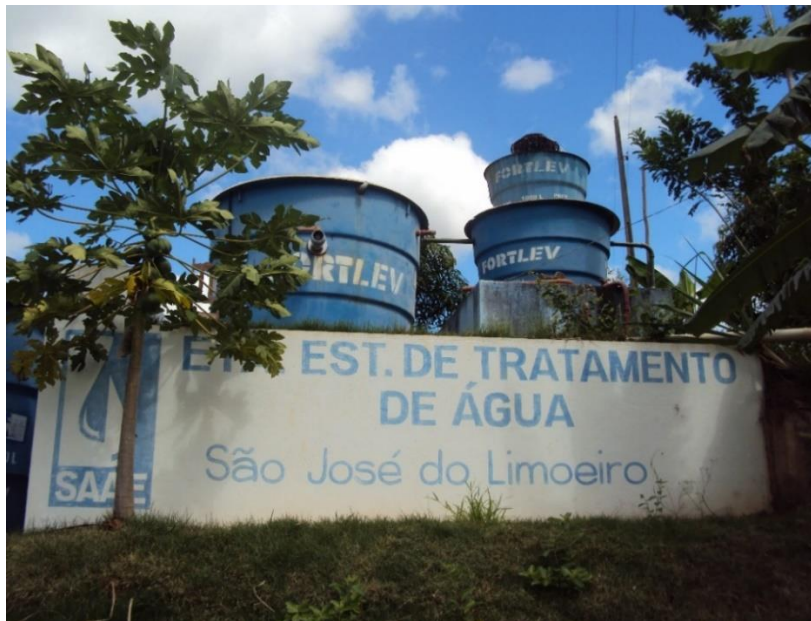
**Figura 61 - Estação de Tratamento de Água (Local: 24K 0250785 7834456/
Altitude: 218 m).**

A água bruta chega passando por um Aerador, seguindo para um filtro (não se tem a vazão e a capacidade de nenhuma estrutura das ETA's de Aimorés e distritos, exceto do reservatório), sendo transportada para ser adicionado hipoclorito de cálcio granular (0,5 kg por mês), seguindo então para o reservatório (Figura 106).

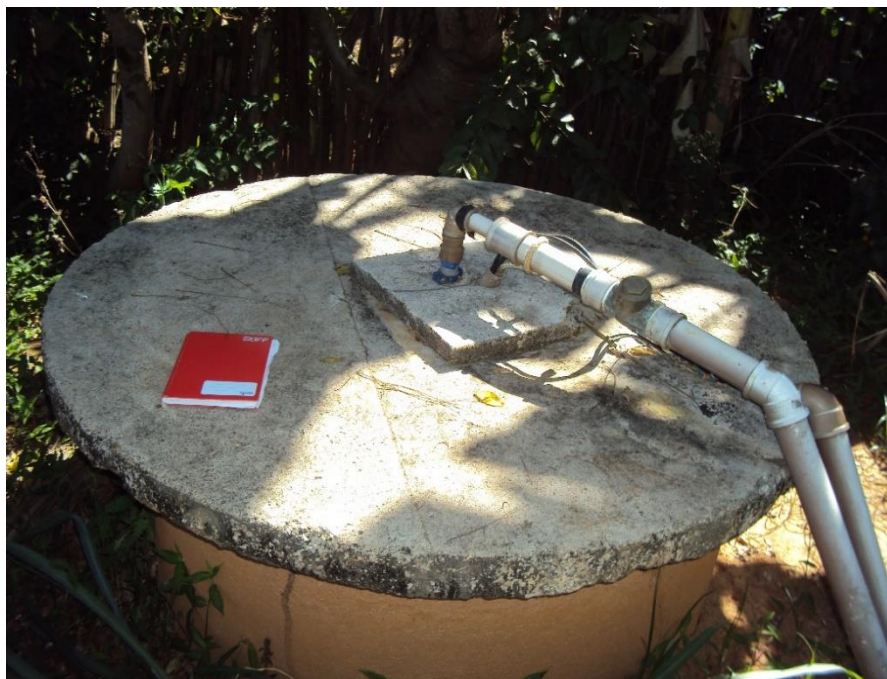
A captação é subterrânea por meio de poço raso (Figura 108). A vazão é de aproximadamente 1 L.s⁻¹. Necessita-se de estudos para uma nova captação de água bruta.

Figura 63 - Aspecto visual da estrutura de proteção da captação de água bruta por poço raso (Local: 24K 0251225 7819821 / Altitude: 227 m).

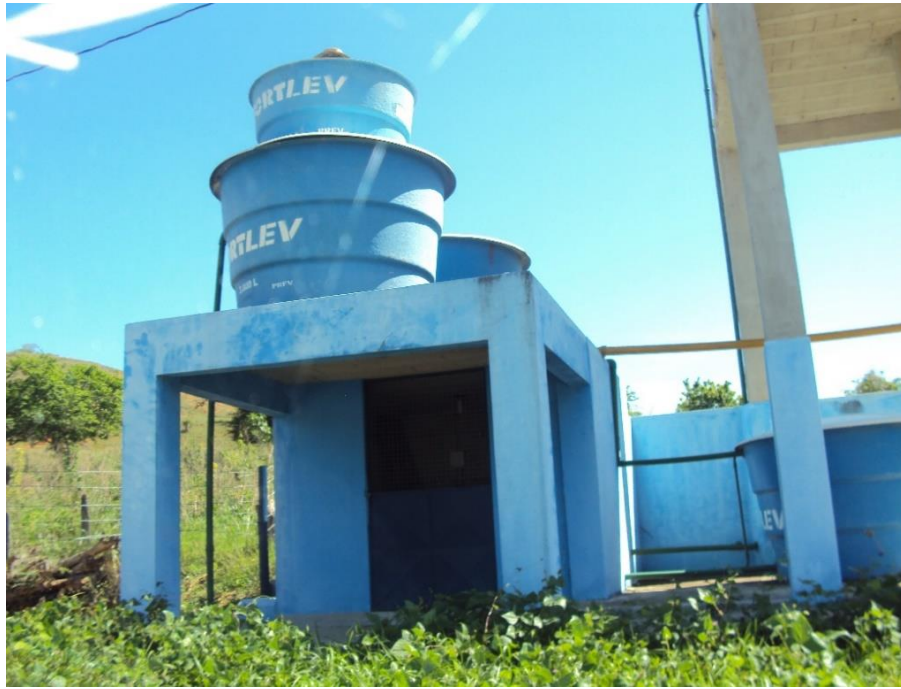
Figura 64 - Estação de Tratamento de Água (Local: 24K 0251188 7819836/ Altitude:234 m).

A água bruta chega passando por um Aerador, seguindo para um filtro (não se tem a vazão e a capacidade de nenhuma estrutura das ETA's de Aimorés e distritos, exceto do reservatório), sendo transportada para ser adicionado hipoclorito de cálcio granular (0,5 kg por mês), seguindo então para o reservatório. A análise de água é realizada na ETA mensalmente e no ponto de captação a cada 6 meses (Figura 109). Sistema de abastecimento satisfatório, porém o volume de água produzida pela ETA é baixo.

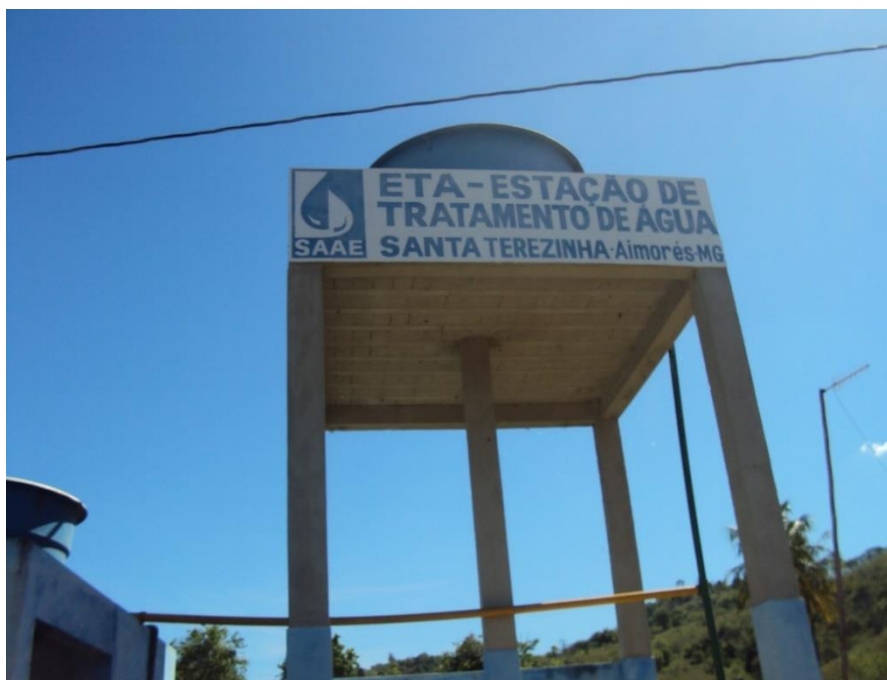
Figura 65 - ETA e Reservatório (Local: 24K 0251188 7819836/ Altitude:234 m).

O sistema possui um reservatório com capacidade de 10 m³ de água tratada, localizado próxima a ETA (Figura 110).

A rede de distribuição de água tratada é composta de tubos de PVC 60 mm, sendo necessário redimensionar a rede para 110 mm.
