12 ESGOTAMENTO SANITÁRIO

12.1 Tipos de Esgoto

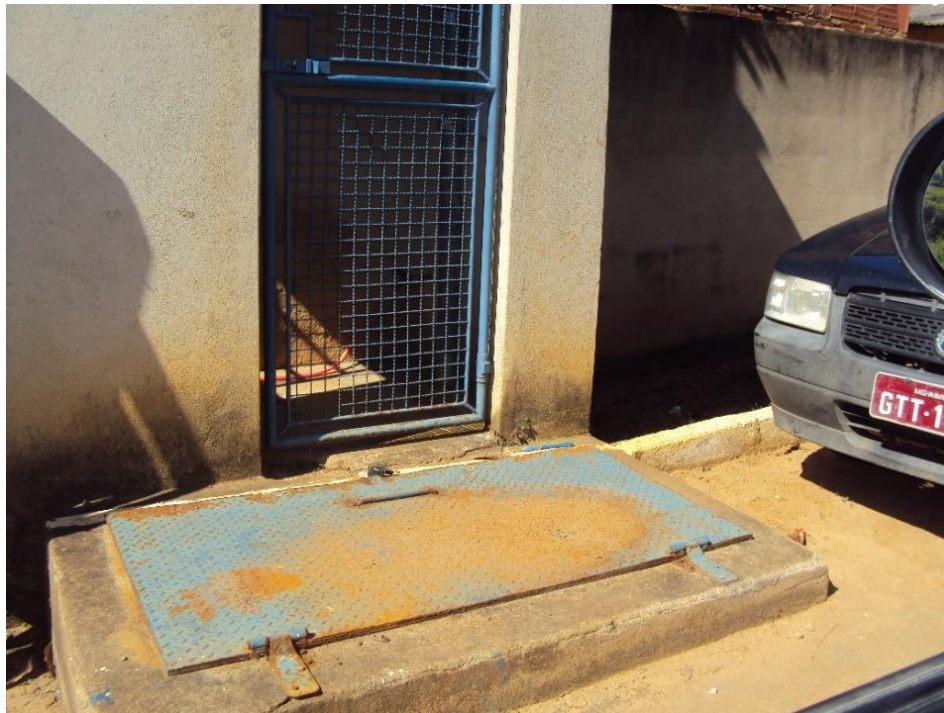
Fonte: Fundação Educacional de Caratinga - FUNEC, 2013
