FUNDAÇÃO  
**renova**

**AÇÕES DE MELHORIA DOS SISTEMAS DE TRATAMENTO DE  
ÁGUA E DAS CAPTAÇÕES ALTERNATIVAS DE ABASTECIMENTO**

**Relatório mensal i e ii, conforme Deliberação 33/2017**

Julho de 2017 – relacionado às atividades de junho de 2017

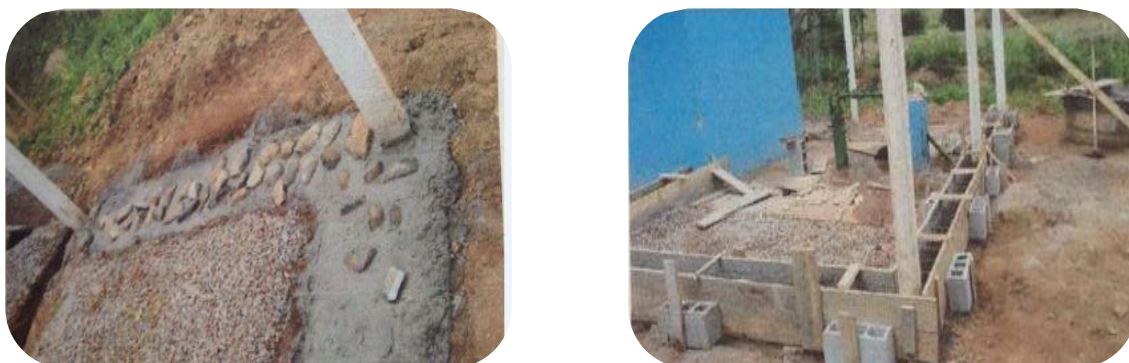
Figura 1: Mosaico de imagens da construção do muro no entorno do reservatório.

De modo preventivo para o Período Chuvoso, um muro de contenção foi construído em seu entorno (Figura 1), finalizado em novembro de 2016.

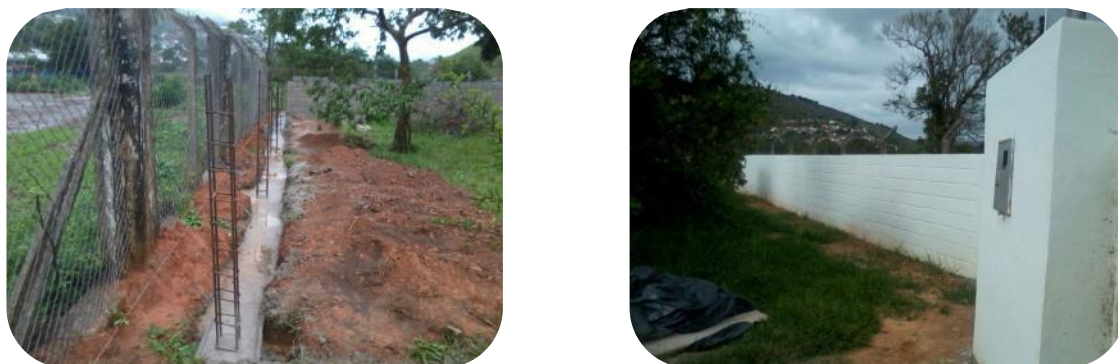
Figura 2: Mosaico de imagens (antes e depois) da construção do muro ao redor da ETA de Barra Longa.

Construção semelhante foi realizada ao redor da Estação de Tratamento de Água (ETA) de Barra Longa, cujo término se deu em janeiro de 2017.

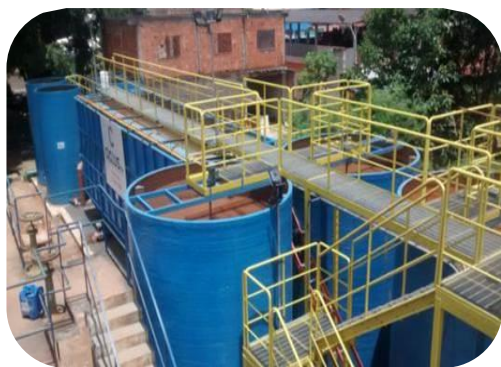
Figura 3: Imagens da Estação de Tratamento de Água Modular de Cachoeira Escura.

- Sistema de acesso – passarelas e estruturas construídas em aço carbono com pintura anti-corrosiva, piso em aço galvanizado a fogo, com guarda-corpo com altura de um metro e escada de acesso com corrimão;

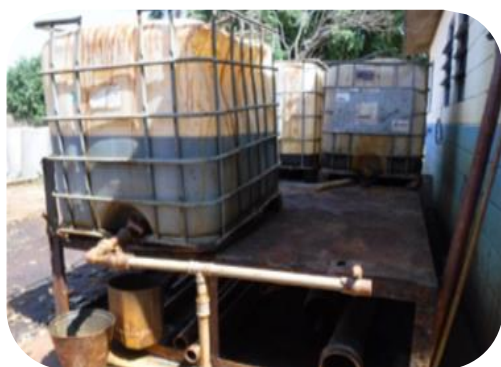
Figura 7: Melhoria das condições de armazenamento dos produtos químicos na Casa de Química da ETA de Cachoeira Escura (antes e depois).

Em novembro de 2016, foram realizadas diversas melhorias na Casa de Química (também chamada de Sala Química), que é a área que cumpre as funções auxiliares, direta ou indiretamente ligadas ao processo de tratamento, necessárias à sua perfeita operação, manutenção e controle. Entre as características da Casa de Química, está o armazenamento dos produtos e foi este aspecto o melhorado, o qual pode ser visualizado na Figura 7. O laboratório também foi melhorado, com reformas em suas estruturas internas (bancadas de manipulação e paredes, por exemplo), apresentado na Figura 8.

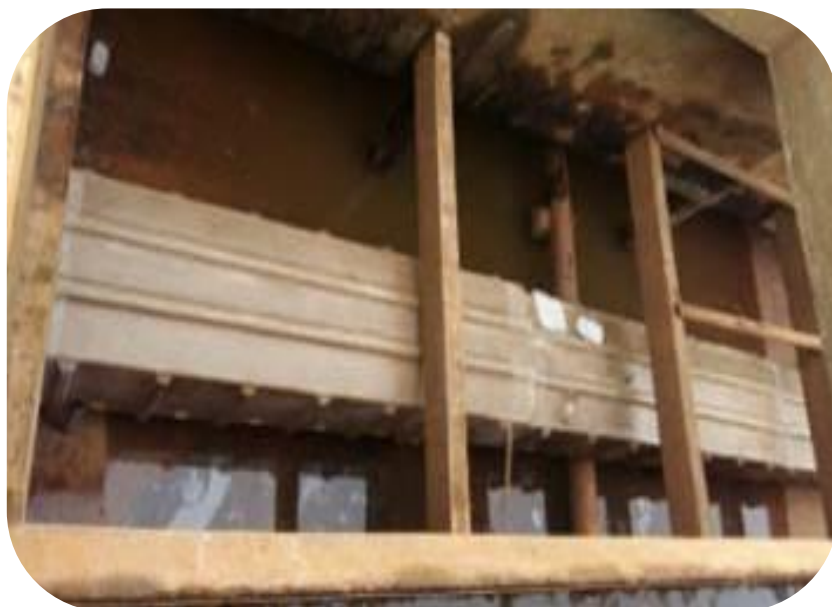
Figura 14: Difusor instalado em decantador da ETA Central.

- Instalação de difusor no decantador 02, também melhorando a decantação (Figura 14).

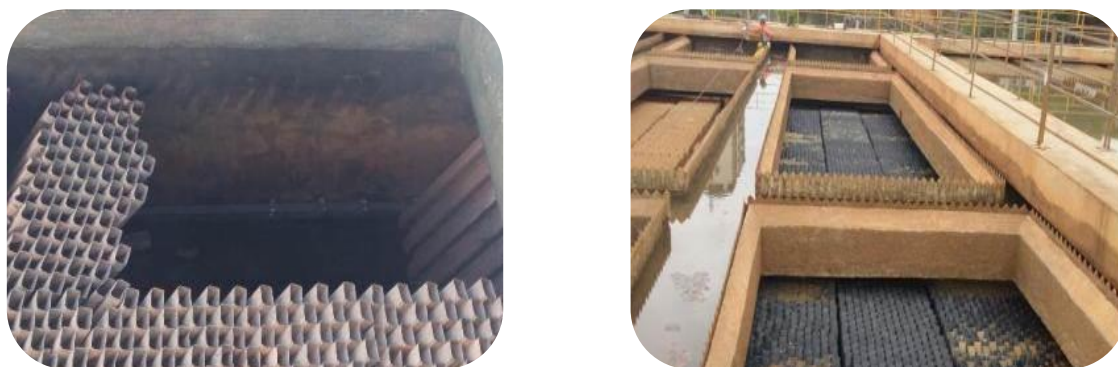
Figura 15: Mosaico de imagens ilustrando a substituição das colmeias (antes e depois).

- Substituição das colmeias dos três decantadores (Figura 15). As colmeias são módulos tubulares que se encaixam e são instaladas com determinada inclinação, criando uma “grade de contato”, que aumenta em até 80% a capacidade de decantação de matéria sólida contida na água que passa pelo equipamento.

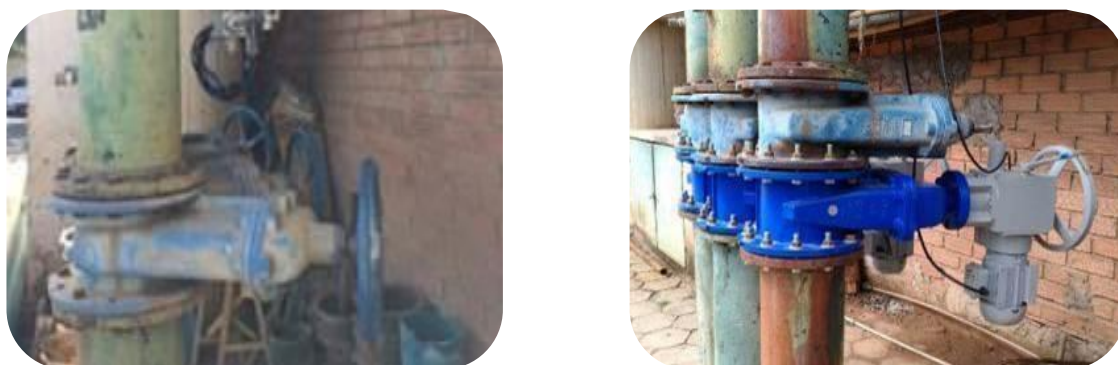
Figura 16: Evidência da instalação de válvulas automáticas, situação de antes e depois.

- Instalação de doze válvulas automáticas nos drenos dos decantadores, facilitando a drenagem. As válvulas até então eram manuais como pode ser visualizado na Figura 16.

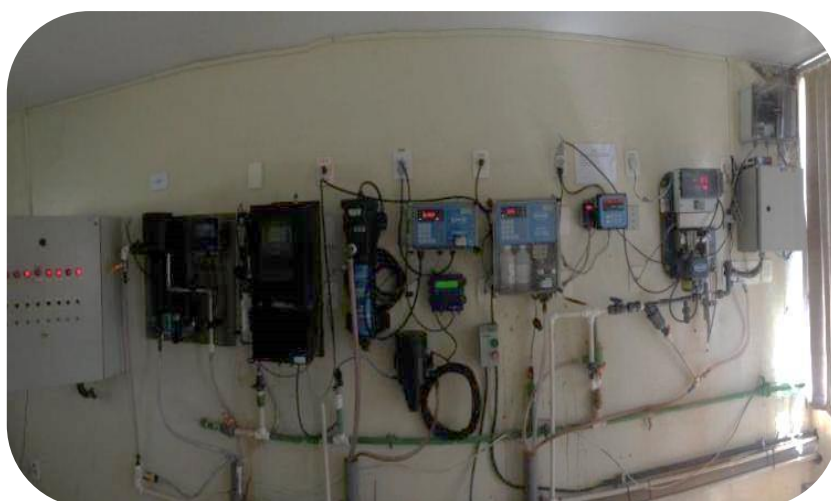
Figura 17: Equipamentos de medição da ETA Central que foram calibrados em novembro de 2016.

- Calibragem dos equipamentos de medição da ETA Central.

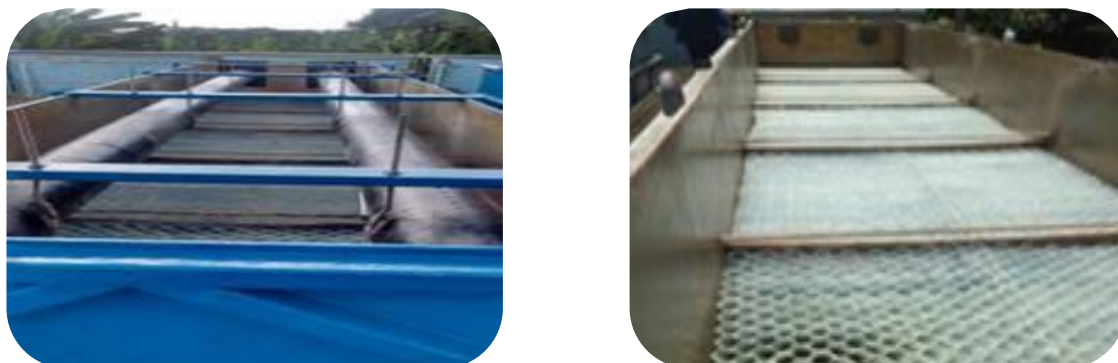
Figura 23: Pintura (à esquerda) e substituição de colmeias (à direita) na ETA Vila Isa.

- Manutenção, pintura e substituição de colmeias dos decantadores, de modo semelhante às melhorias que foram realizadas na ETA Central. O resultado final pode ser visto abaixo na Figura 23.

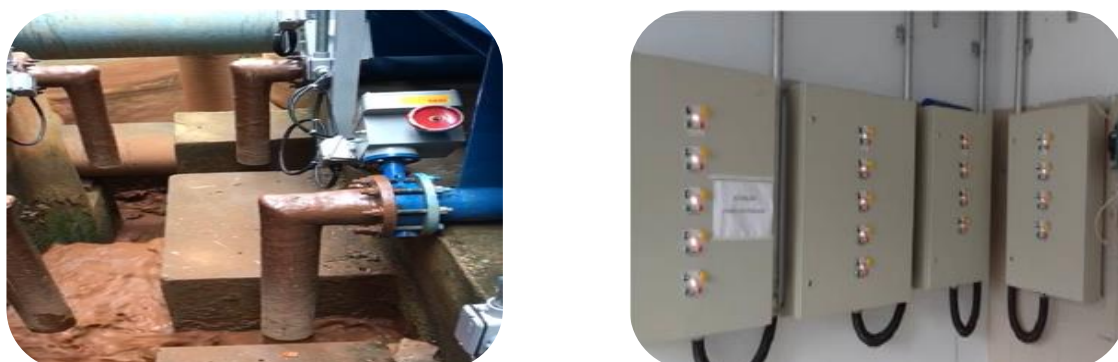
Figura 24: Válvulas com acionamento automático à esquerda e painel de controle instalado à direita.

- Por fim, o sistema de decantação foi melhorado através de duas frentes:
- Instalação de 38 válvulas com acionamento automático para drenagem dos decantadores, em novembro de 2016 (Figura 24).
- Instalação de painéis de controle das válvulas de acionamento automático, em dezembro de 2016.

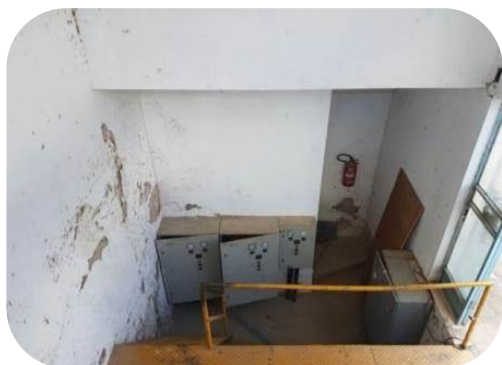
Figura 25: Imagem da Casa de Bomba de captação antes e depois da instalação de nova iluminação em LED.

- Novembro de 2016: instalação de nova iluminação em LED (melhora do sistema de captação na Casa de Bombas) (Figura 25).

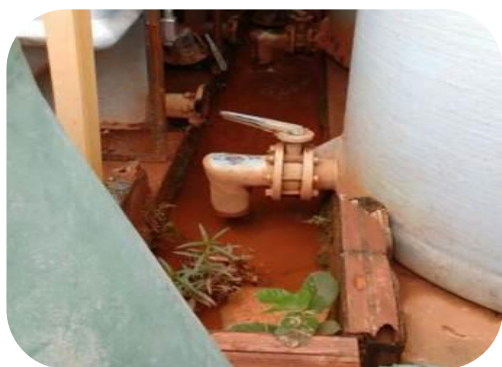
Figura 27: Imagem dos drenos dos decantadores da ETA Santa Rita, antes e depois da instalação das válvulas.

- Novembro de 2016: Instalação de 8 válvulas automáticas nos drenos dos decantadores (melhoria do sistema de decantação) (Figura 27).

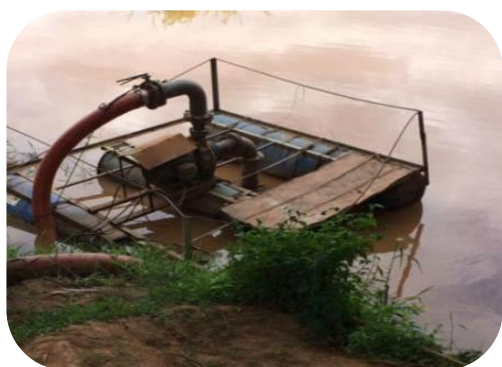
Figura 28: Imagem do sistema de captação da ETA Santa Rita, antes e depois da substituição dos flutuantes.

- Dezembro de 2016: substituição dos flutuantes (melhora do sistema de captação) (Figura 28).

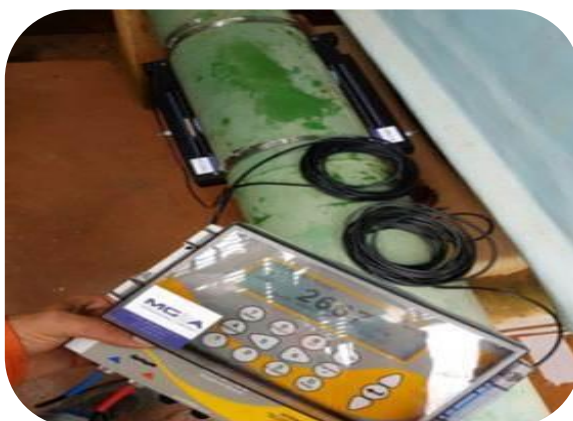
Figura 29: Instalação de medidor de vazão.

- Dezembro de 2016: instalação do medidor de vazão (melhora do sistema de medição) (Figura 29).

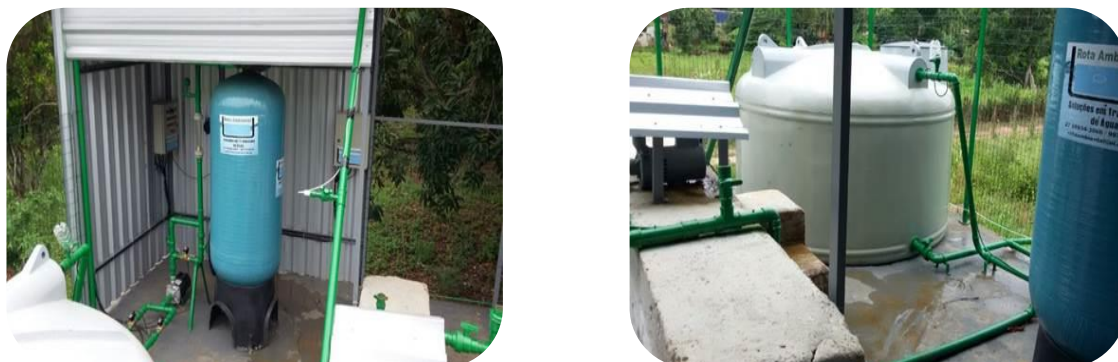
Figura 31: Imagem do filtro (à esquerda) e do reservatório (à direita) do sistema de tratamento da água do poço do distrito de São Tomé do Rio Doce.

dificuldade em aceitação da água do poço. O sistema entrou em operação em 02 de junho sendo retirado o abastecimento por caminhões-pipa.

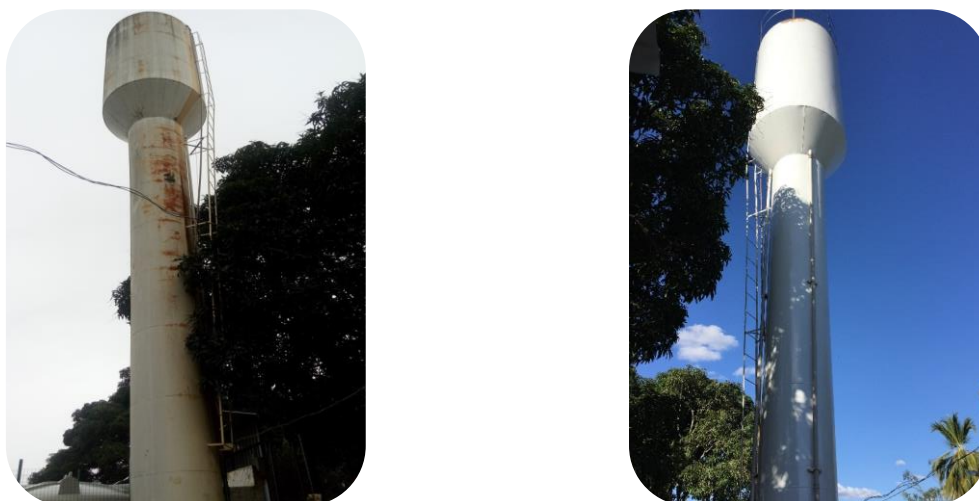
**Figura 35: Torre antes da pintura (à esquerda) e depois da pintura (à direita)**

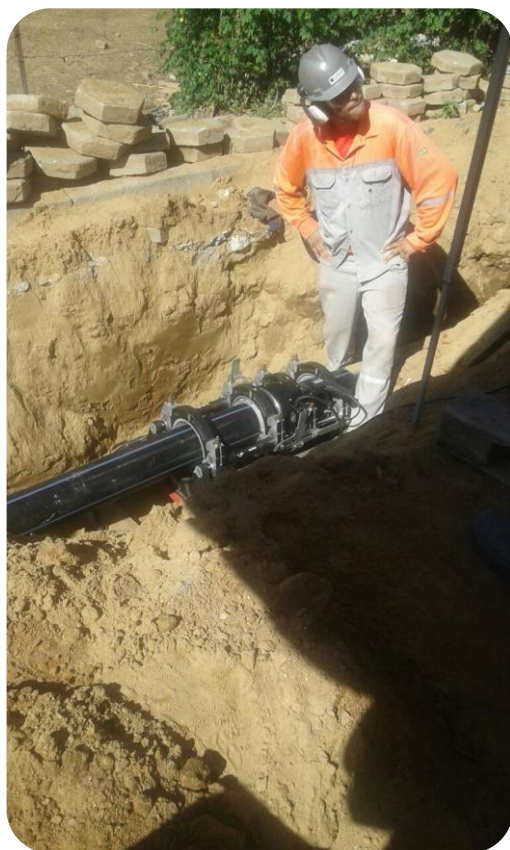
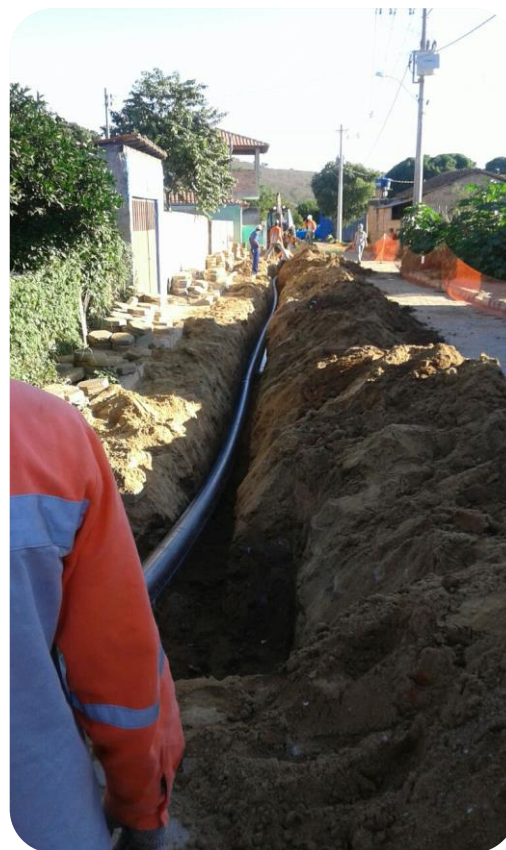
Figura 36. Imagens da construção da adutora de água tratada, que interligará a nova ETA de Galileia ao reservatório do SAAE.

Quanto à adutora de água tratada da nova ETA de Galileia para o reservatório do SAAE (Figura 36), as obras foram iniciadas em maio pela empresa CONAMI. Atualmente, o município é abastecido por água captada do rio Doce e tratada na ETA do município, que opera em condições precárias com vazão aproximada de 19 L/s. A adutora terá aproximadamente 1,2 km de extensão e capacidade de transporte de 25 L/s. Esta nova adutora é parte do escopo da nova ETA para a garantia do abastecimento de 25 L/s, pois a adutora existente se encontra em condições físicas e técnicas inadequada para a utilização.

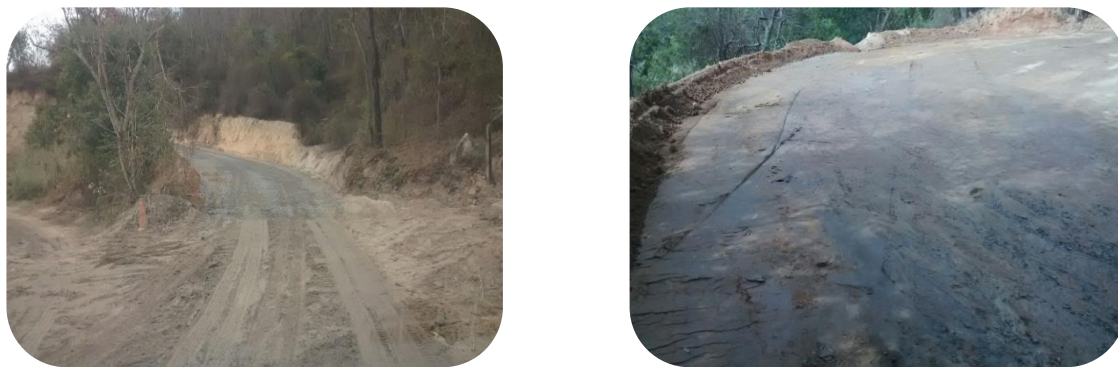
**Figura 37: Lançamento de solo brita (à esquerda) e compactação da via de acesso (à direita)**

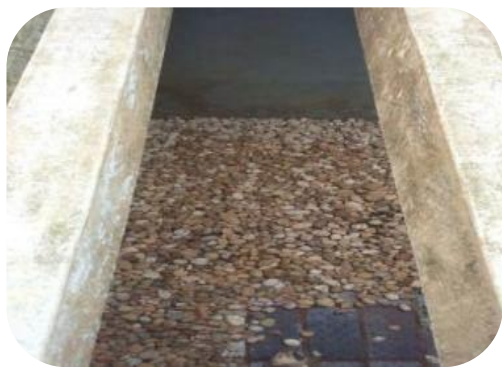
Figura 39: Substituição do leito filtrante (exemplo à esquerda) por novos (exemplo à direita).

- Melhoria do sistema de filtração, pela substituição do leito filtrante dos cinco filtros já existentes (Figura 39).

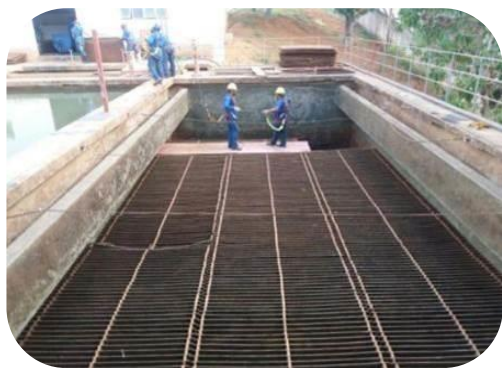
Figura 40: Troca das placas de amianto (à esquerda) pelos perfis em PVC (à direita).

- Melhoria do sistema de decantação, pela substituição dos perfis de decantação, com a troca das placas de amianto por perfil em PVC (Figura 40).

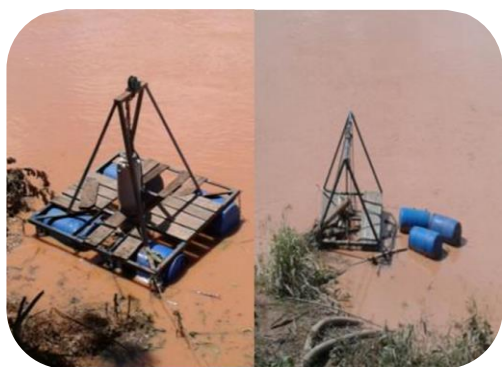
Figura 41: Substituição de balsa do sistema de captação da ETA I de Colatina.

- Melhoria do sistema de captação, pela substituição de duas balsas por uma balsa com maior capacidade de atuação (Figura 41).

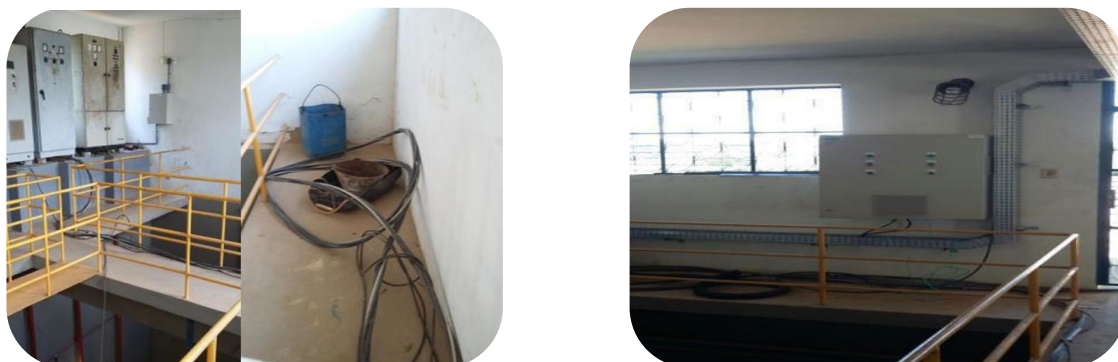
Figura 42: Novo painel (à esquerda) e eletrocalha (à direita) instalados na ETA 1 de Colatina.

eletrocalha também foi instalada, favorecendo a disposição dos cabos de alimentação da balsa (Figura 42).

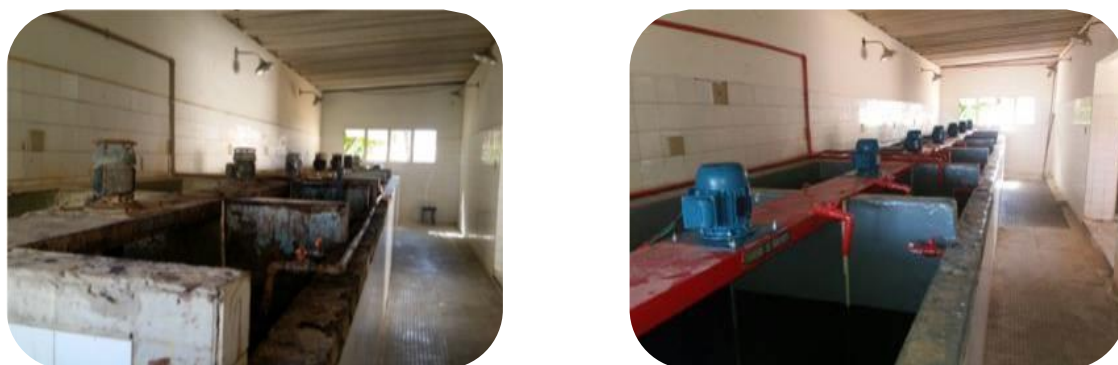
Figura 43: Situação de antes e depois da troca dos agitadores dos tanques da ETAI de Colatina.

- Melhoria no armazenamento dos produtos químicos, pelo revestimento com fibra de vidro nos tanques e instalação de caixas dosadoras de produtos químicos. Ainda, houve substituição dos sete agitadores dos produtos químicos e melhoria do sistema de iluminação (Figura 43 e Figura 44).

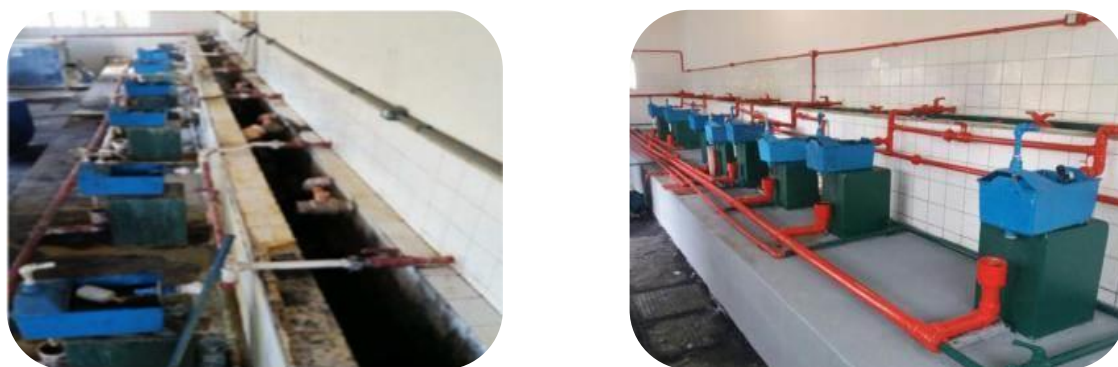
Figura 44: Instalação de caixas dosadoras de produtos químicos na ETA I de Colatina.

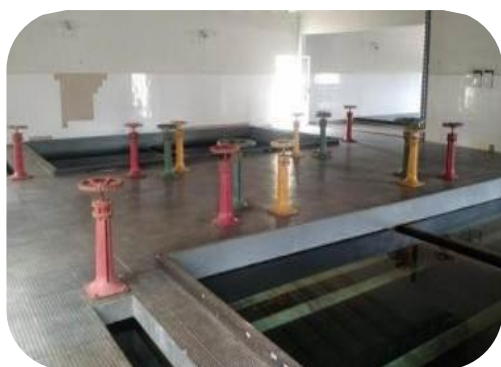
Figura 49: Substituição do leito filtrante dos filtros “Rápidos”.

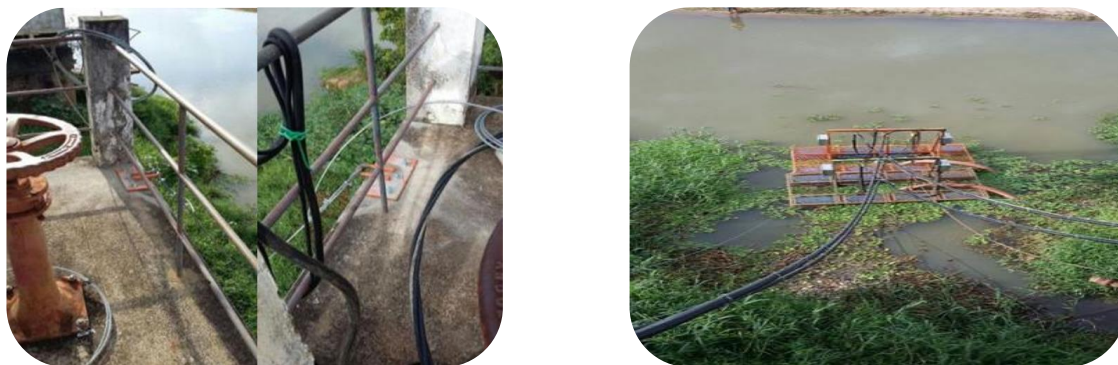
Figura 50: Novo sistema de ancoragem e alimentação elétrica da Balsa de captação da ETA II.

- Melhoria do sistema de captação da ETA II pela montagem do novo sistema de ancoragem da Balsa de Captação e com a substituição dos cabos elétricos das bombas.

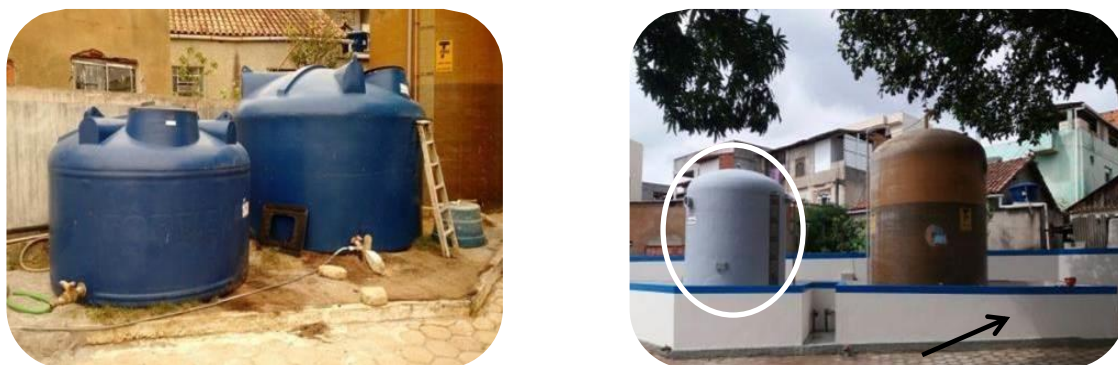
Figura 51: Construção de caixa de contenção para reagentes e tanque para Tanfloc, evidenciados à direita, cenários de antes (à esquerda) e depois (à direita).

- Melhoria do armazenamento de reagentes, com a construção de caixa de contenção para Tanfloc e Sulfato de Alumínio. Ainda, foi instalado tanque com capacidade para 15.000 litros, para armazenamento de Tanfloc (Figura 51).

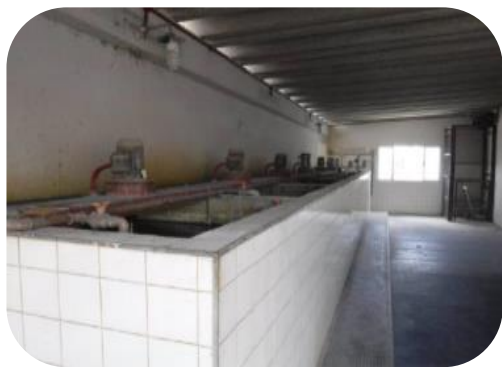
Figura 52: Melhoria dos tanques, que passaram por revestimento de fibra de vidro.

- A Casa de Químicos também teve melhorias. A Figura 52 ilustra o cenário de antes e depois dos tanques, revestidos com fibra de vidro. Já a Figura 53 apresenta as melhorias aparentes nas caixas dosadoras de produtos químicos. Ainda, houve instalação de bombas para dosagem de Tanfloc e painel de comando dos agitadores dos tanques de produtos químicos (Figura 54). Como é possível perceber, as melhorias foram processuais.

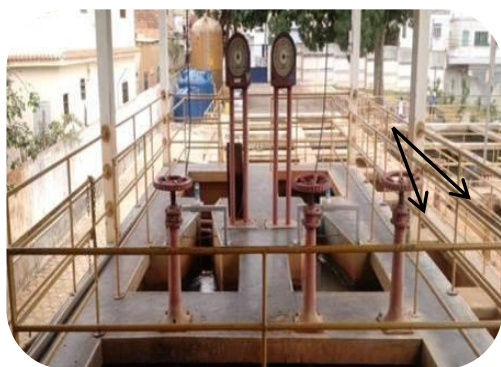
Figura 55: Corrimão e grade de proteção instalados, ambos evidenciados.

Assim como feita na ETA I, a questão da segurança de acesso também foi melhorada. No caso da ETA II, foram construídos um corrimão e uma grade de proteção sobre a calha *Parshall* (Figura 55).

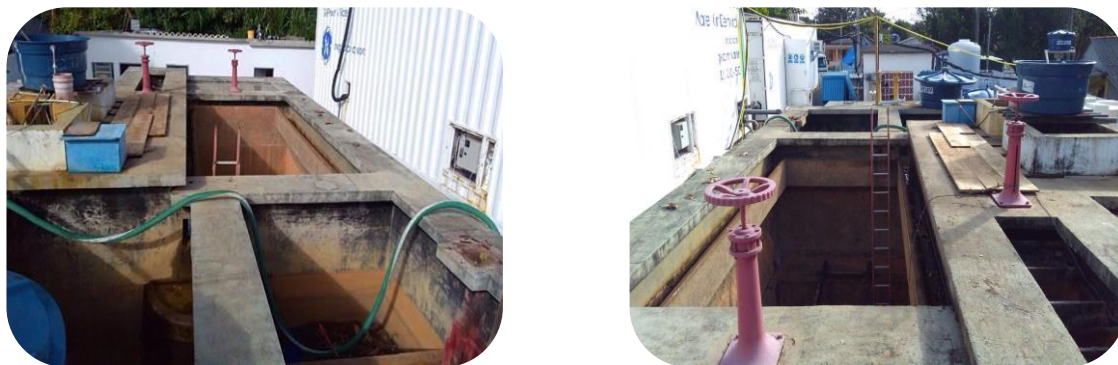
Figura 65: Instalação de caixas d'água na ETA de Regência.

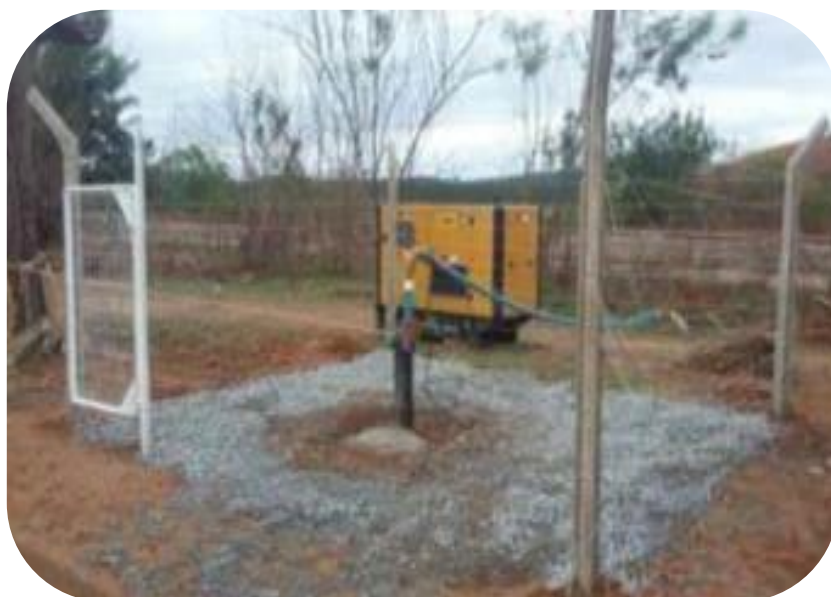
Figura 72: Poço 03 de Belo Oriente, considerado para abastecimento emergencial.

- Poço 03 (Figura 72), localizado na área urbana, com coordenadas: 19°18'39.58"S e 42°21'43.59"O, possui vazão aproximada de 2,2 L/s. O poço encontra-se disponível abastecimento emergencial. Sua interligação à rede não foi possível, devido à não aceitação do poço pela Prefeitura e autarquia (SAAE), solicitando que fosse viabilizado um poço em região de aluvião, considerando alguns estudos de caso otimistas sobre perfuração em formações geológicas deste tipo.

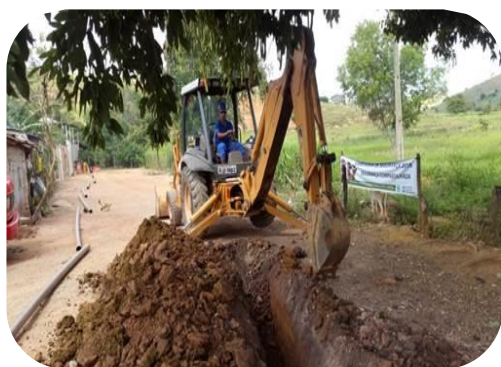
Figura 75: Evidências da interligação hidráulica do poço artesiano PN01 à adutora.

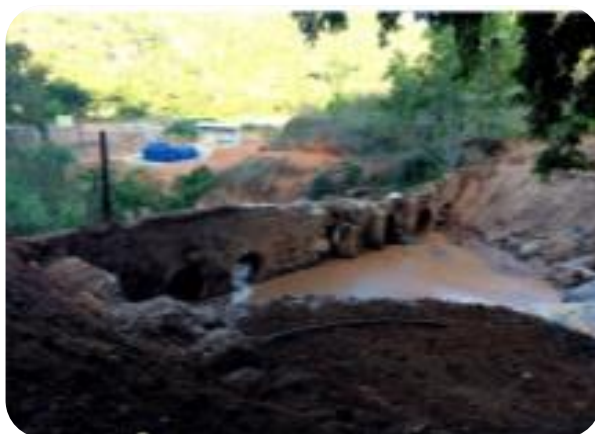
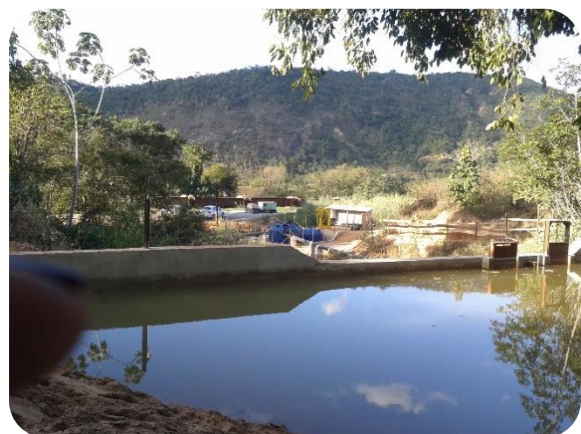
Figura 88: Avanço das obras da barragem no córrego Barroso.

testes, foram identificados vazamentos na barragem, **que foram solucionados no dia 12/06/2017.**

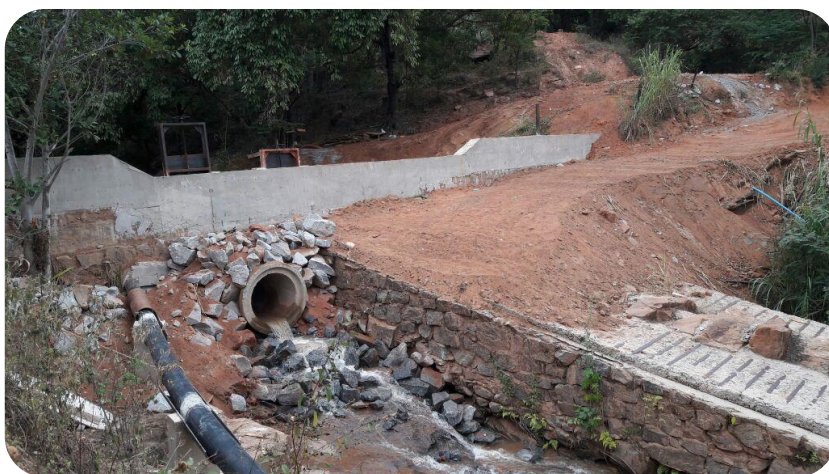
Figura 89: Barragem no córrego Barroso, após obras de reforço da barragem.

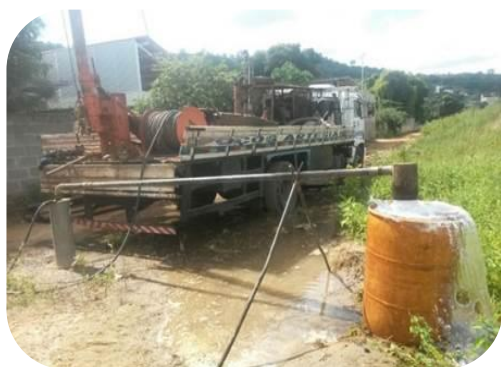
Figura 90: Imagens de recuperação do Poço C1 em Resplendor.

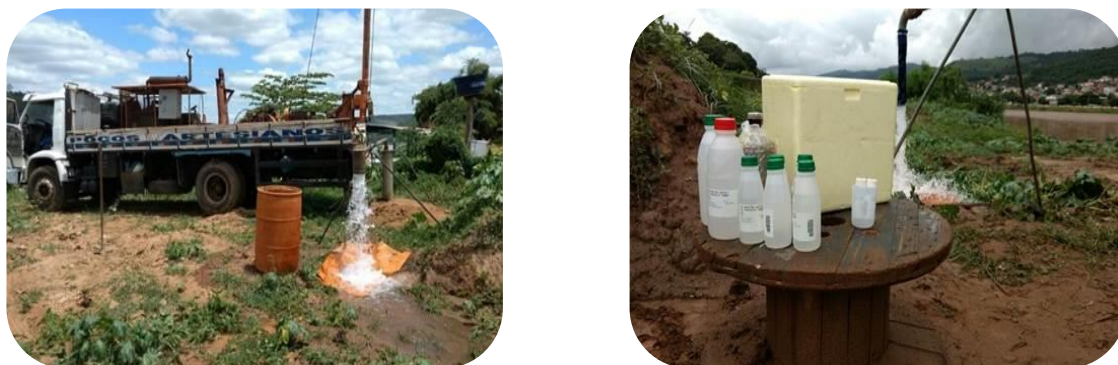
Figura 91: Imagens de recuperação do Poço C1, em Resplendor.

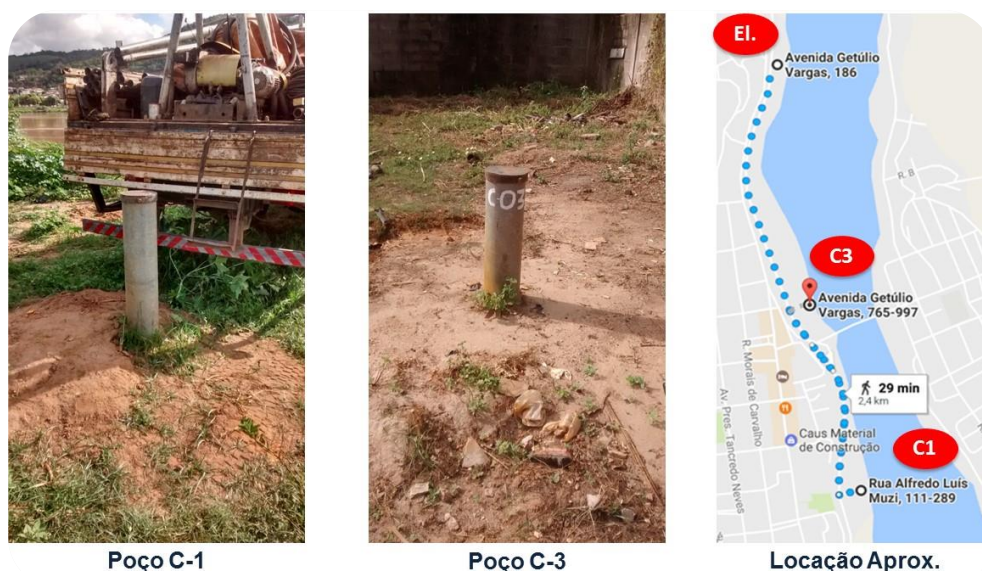
Figura 92: Imagens dos poços PC 1 com vazão de 18,5 L/s (a esquerda) e PC3 com vazão de 6,8 L/s (central) e, mapa com espacialização dos poços.

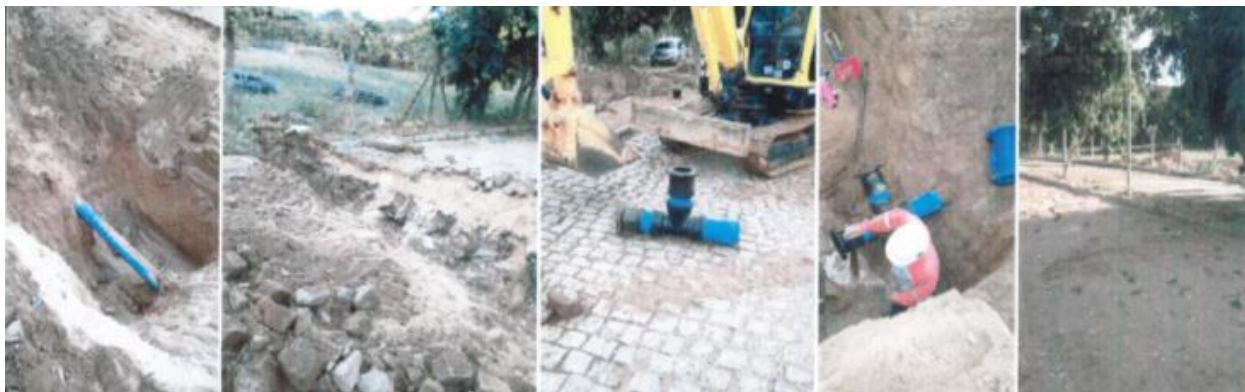
Figura 96: Poço de Aimorés, com vazão aproximada de 8,57 L/s, interligado na adutora de captação do Rio Doce.

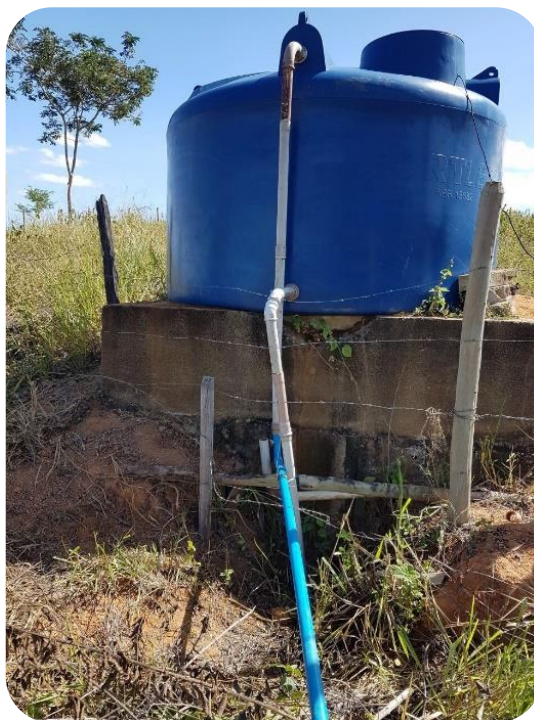
Figura 101: Reservatório instalado em substituição à cisterna com nova tubulação.

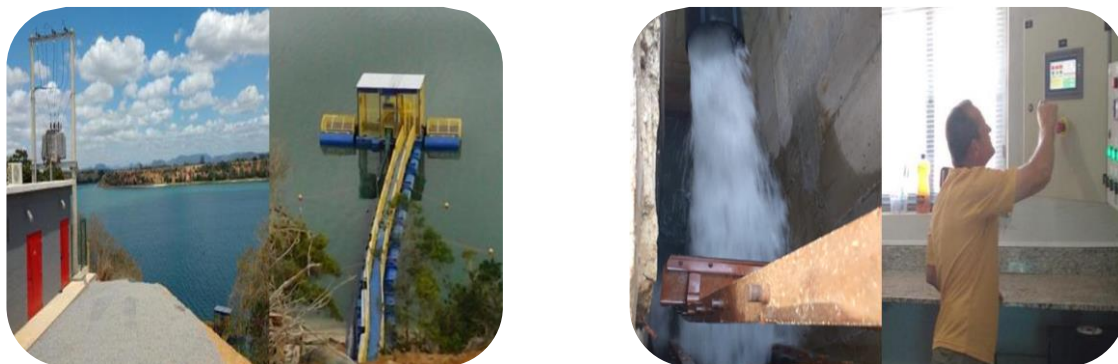
Figura 103: Sistema de Bombeamento e Subestação (esquerda) e Chegada de água no SAAE e painel de operação Remota da adutora de Lagoa Nova (direita).
