Vitória, 06 de Agosto de 2020

À ALS/ CORPLAB.

LABMAR ANALISES E SOLUÇÕES AMBIENTAIS LTDA, pessoa jurídica de direito privado, inscrita no CNPJ sob o nº 09.583.456/0001-04, sediada na Rua B3, nº 157, Bairro de Fatima, Serra, Vitória/ES CEP: 29.160-756, vem por meio do presente ofício esclarecer os questionamentos realizados na **Nota Técnica N° 68 do Grupo Técnico de Acompanhamento do Programa de Monitoramento Quali-Quantitativo Sistemático de Água e Sedimentos do rio Doce**, aonde foram questionadas os dados de largura, nível, profundidade máxima, e vazão dos pontos RMH01, RDO11, RGN08, RDO04, RCR01, RSG01, RDO15, RGN07 e RPC03.

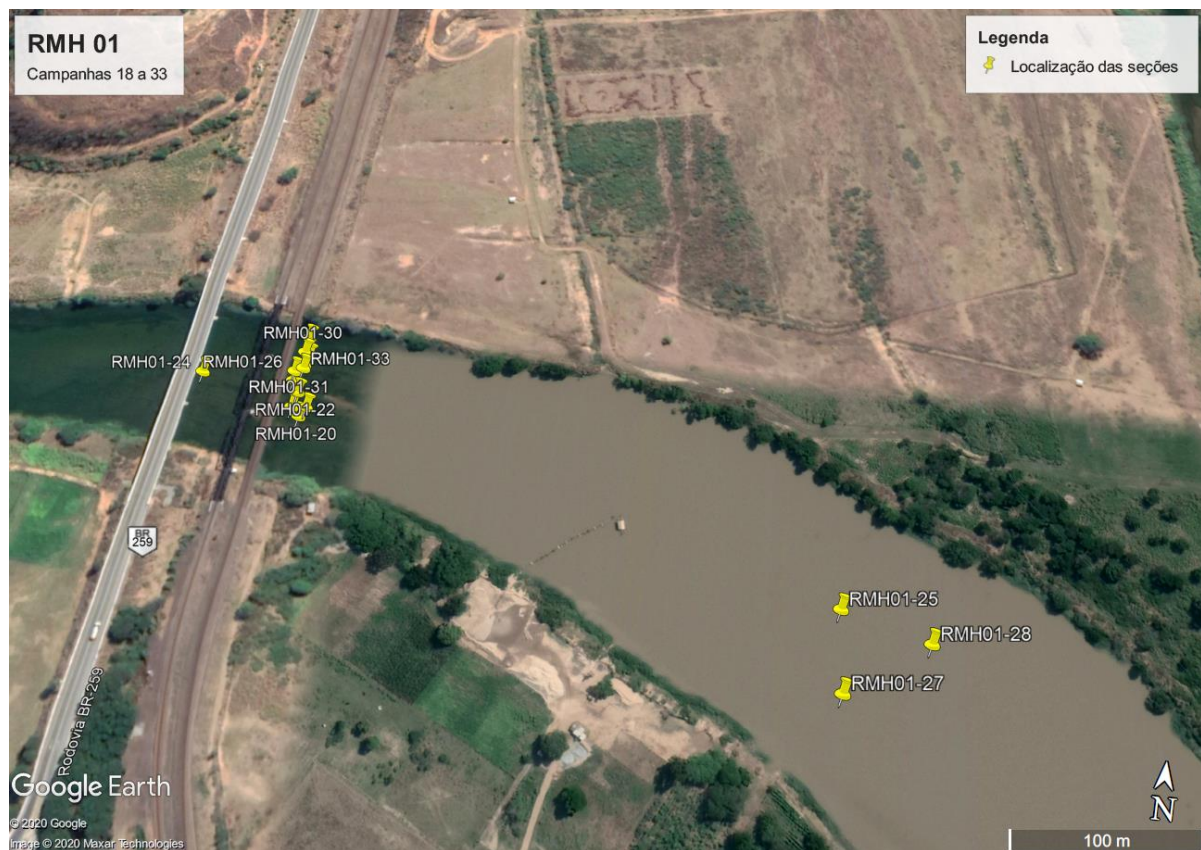
RMH-01

Seção de rio irregular de leito rochoso, com presença de grandes blocos de rochas e fluxo do rio variável e controlado por estruturas a montante da seção.

Esta seção de rio comumente é realizada da ponte da linha férrea, junto a estação automática. Em eventos de seca muito pronunciada o fundo rochoso aflora, impedindo a perfeita execução; nessas ocasiões a medição é deslocada possibilitando a travessia (figura 1).

Figura 1: Pontos de medição RMH 01 - campanhas 18 a 33

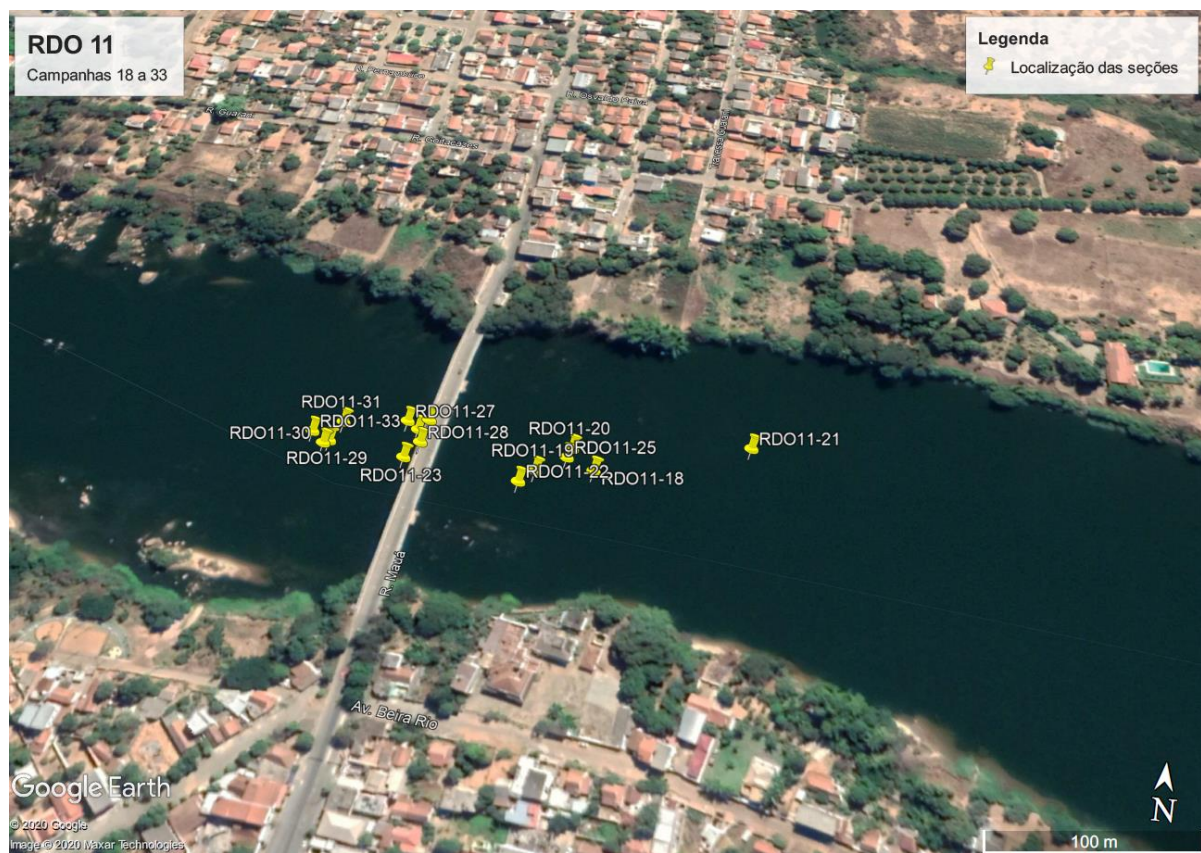
RDO-11

Seção de rio profunda e irregular de leito rochoso, com presença de grandes blocos de rochas e fluxo do rio extremamente lento por compor o início do reservatório da UHE Mascarenhas. Acesso em boas condições.

Esta seção de rio pode ser realizada de caiaque ou barco, dependendo da intensidade das correntezas, sendo realizado desde as proximidades do acesso da margem esquerda (junto a estação automática), quanto nas proximidades do acesso da margem direita (cerca de 100m a montante) (figura 2). A coleta acompanha a coleta de parâmetros físico-químicos da equipe da Als.

Figura 2: Pontos de medição RDO 11 - campanhas 18 a 33

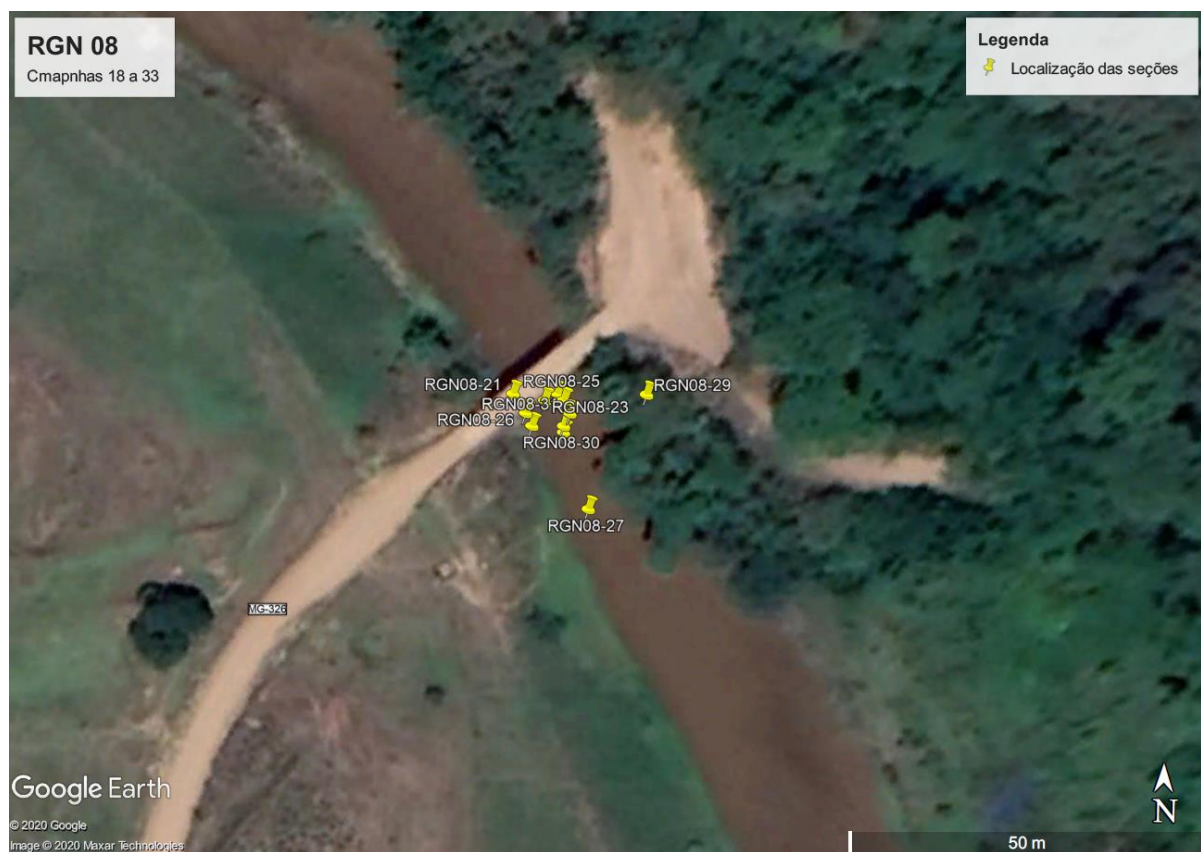
RGN-08

Seção de rio regularizada estreita, com fluxo intenso e presença esporádica de bancos de areia na seca, provocando estrangulamento da seção.

Seção normalmente realizada junto a estação automática, por vezes de cima da ponte com o equipamento M9, por vezes cerca de 20m a jusante com o equipamento FlowTracker2 (figura 3).

Figura 3: Pontos de medição RGN 08 - campanhas 18 a 33

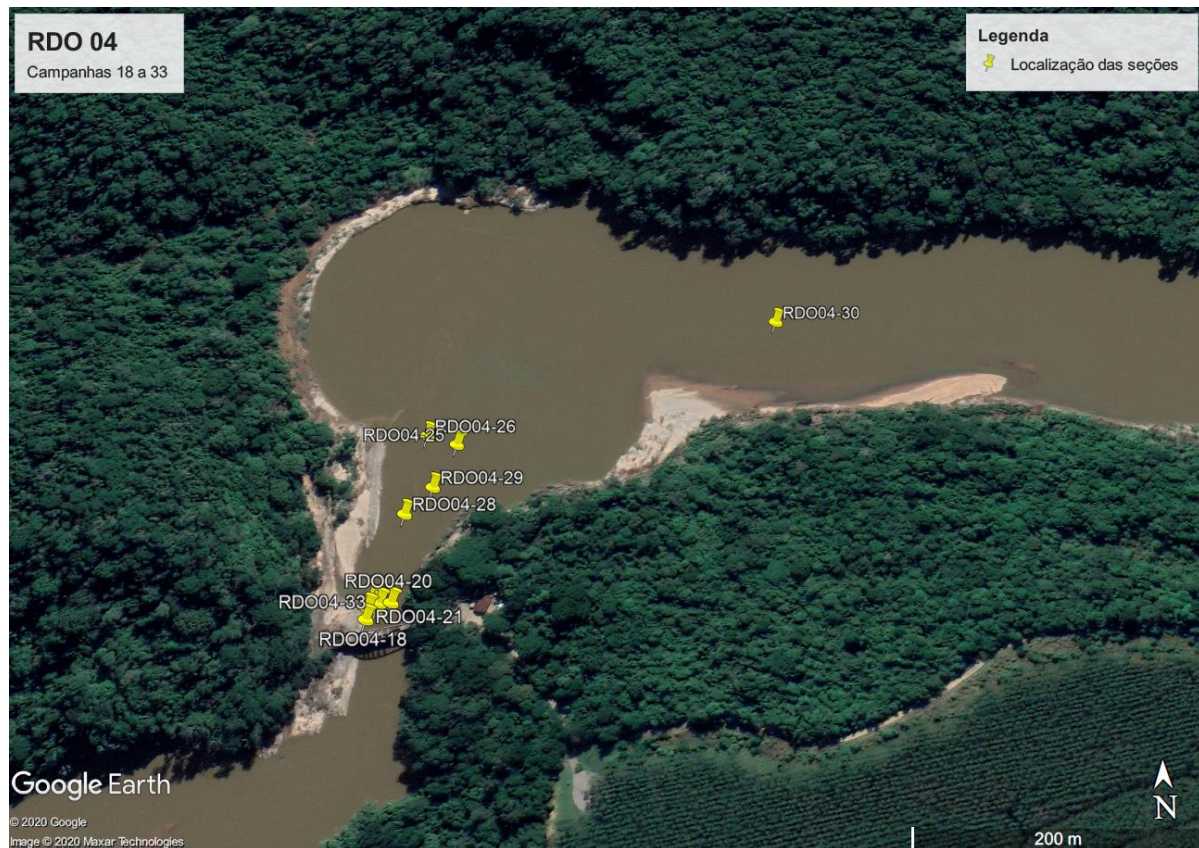
RDO-04

Seção de rio de leito rochoso e sedimentar, com presença de estrangulamento natural do fluxo fluvial, e com escavação severa do leito em períodos de cheia.

Esta seção de rio, quando não apresenta ondulações superficiais no trecho da ponte, é executada da própria ponte. Quando a vazão é mais intensa, de forma que formem ondas no trecho da ponte, a medição é realizada até 200m a jusante da ponte, em embarcação numa seção mais larga e profunda, com correnteza menos intensa, de forma a diminuir os riscos de perda do equipamento (figura 4).

Figura 4: Pontos de medição RDO 04 - campanhas 18 a 33

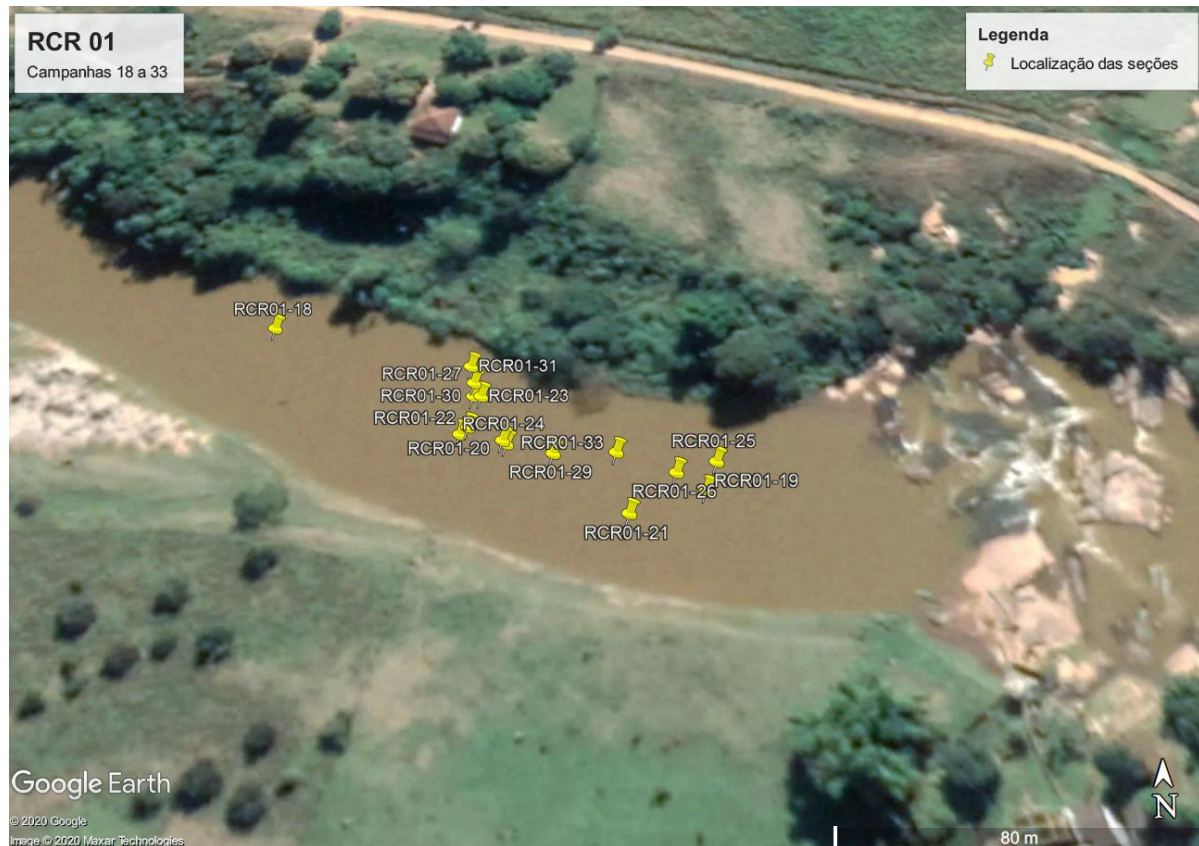
RCR-01

Seção de rio regular de leito arenoso e nível do rio variável e controlado por estruturas a jusante da seção.

Esta seção de rio por vezes é realizada de caiaque ou barco, comumente junto ao acesso, e em situações de correnteza intensa a até 100m a montante do acesso por segurança, devido ao efeito de corredeira que se forma em períodos de cheia (figura 5).

Figura 5: Pontos de medição RCR 01 - campanhas 18 a 33

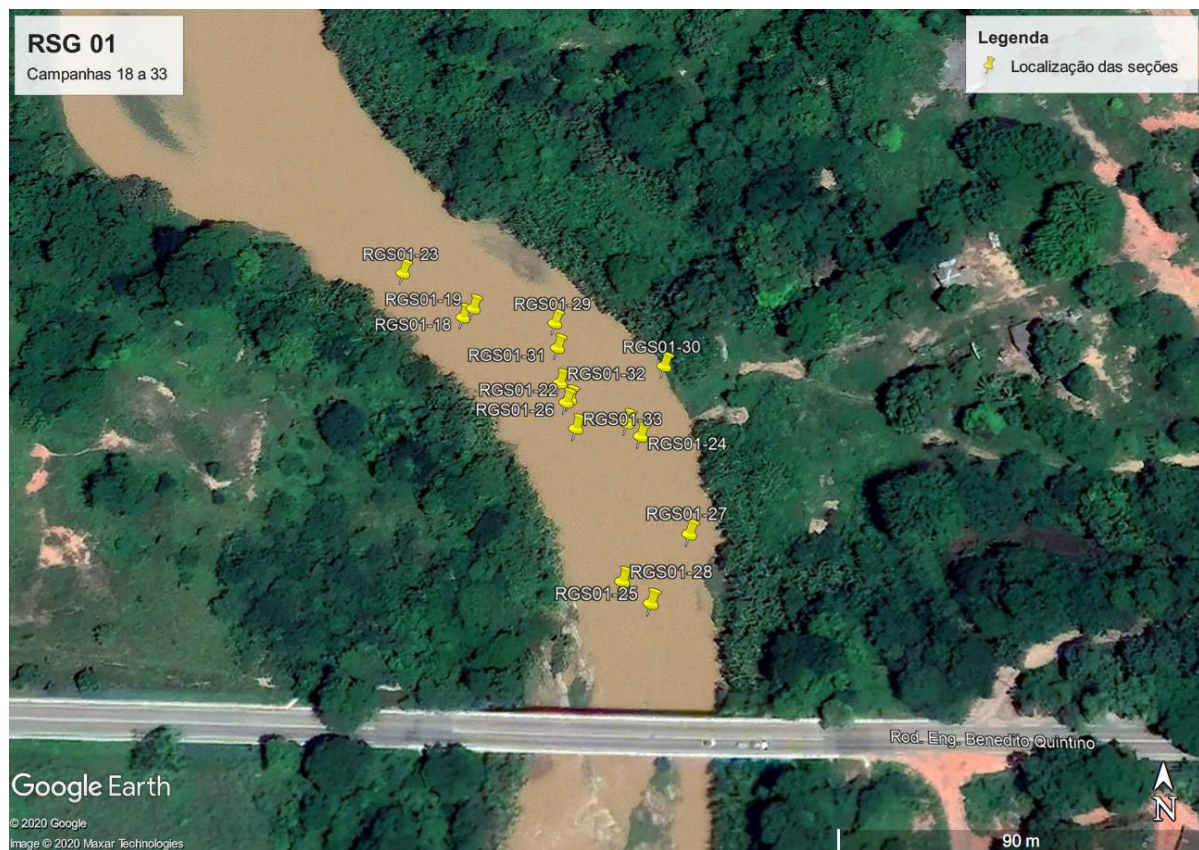
RSG-01

Seção de rio de leito sedimentar, com presença de corredeiras a jusante e de bancos móveis de sedimentos.

Esta seção de rio por vezes é realizada de caiaque ou barco, dependendo da intensidade das correntezas no local, deslocando-se até 50 metros a montante do acesso nos períodos de cheia para viabilizar as medições (figura 6). Em eventos de seca bancos de areia extremamente móveis aparecem no leito do rio, o que dificulta a manutenção do ponto de medição.

Figura 6: Pontos de medição RSG 01 - campanhas 18 a 33

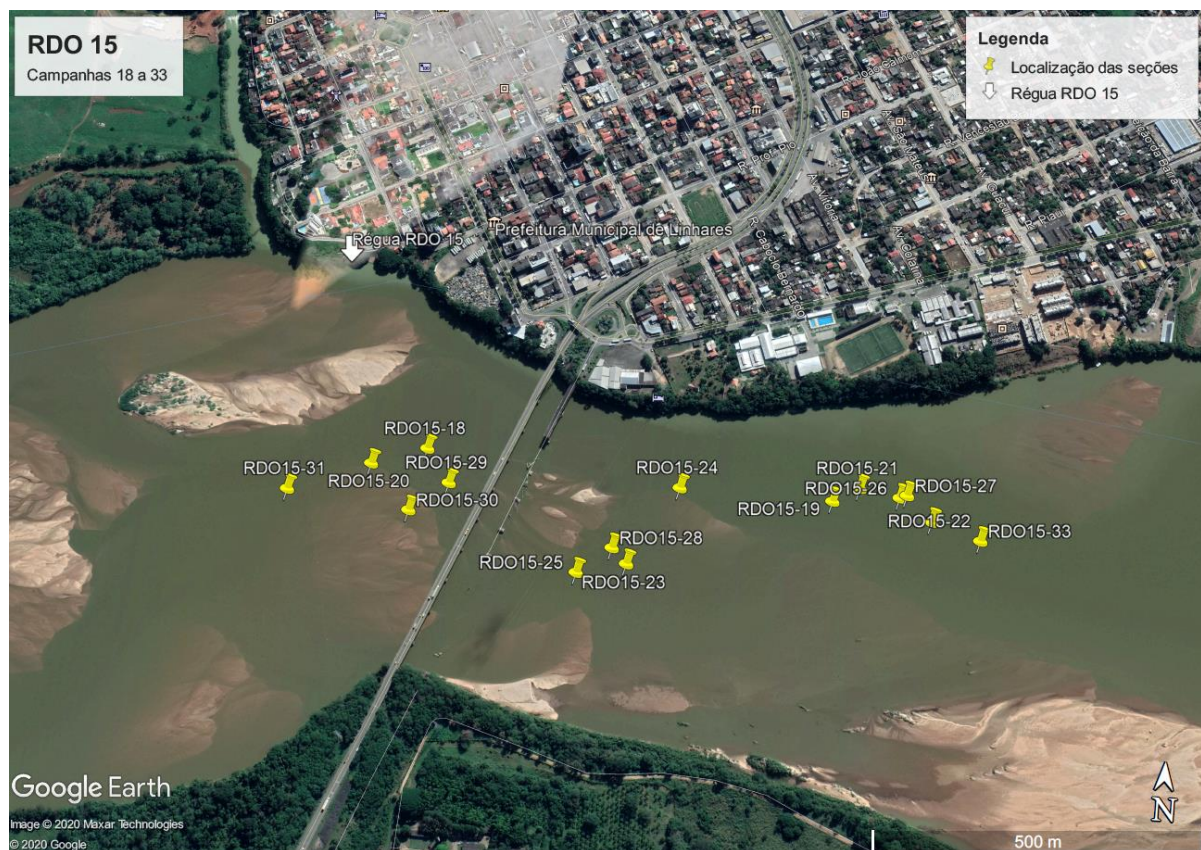
RDO-15

Seção de rio irregular de leito sedimentar, com presença de grandes bancos de sedimentos que forma múltiplos canais e áreas de recirculação nos períodos de seca. Acesso em boas condições. Possui estação automática e régua, mantidas pela Fundação Renova.

Esta seção de rio pode ser realizada de caiaque ou barco, dependendo da intensidade das correntezas, sendo realizado desde as proximidades do acesso da margem esquerda (junto a estação automática), quando a jusante, sempre buscando o trecho mais próximo com canal simples.

Figura 7: Pontos de medição RDO 15 - campanhas 18 a 33

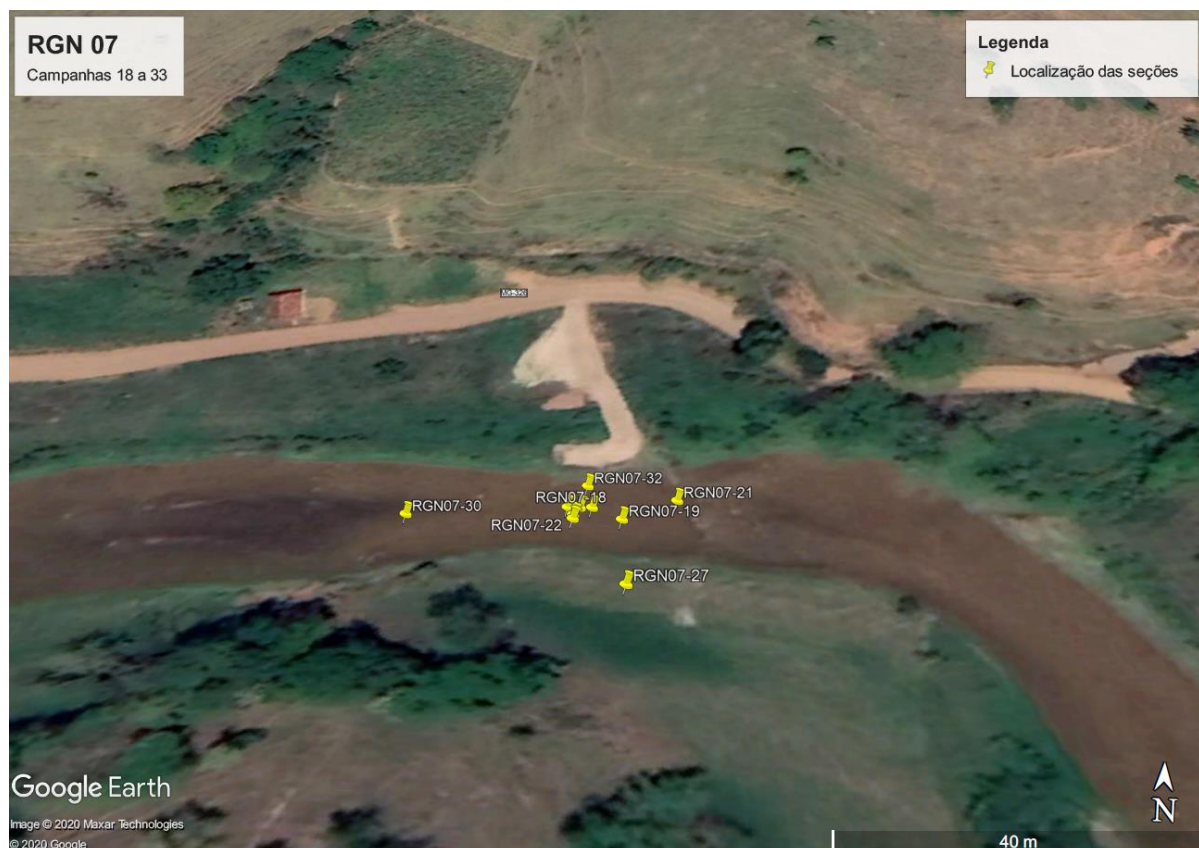
RGN-07

Apresenta dois trechos utilizados para medição: um no próprio acesso, com fluxo concentrado e fundo irregular com presença de blocos de rochas no leito; e outro a até 60 metros a montante, com fluxo mais regular, disperso e com presença esporádica de bancos de areia e blocos de rochas no leito;

Seção normalmente realizada junto ao acesso, por vezes a montante com o equipamento M9 e caiaque quando a vazão do rio está alta (figura 8).

Figura 8: Pontos de medição RGN 07 - campanhas 18 a 33

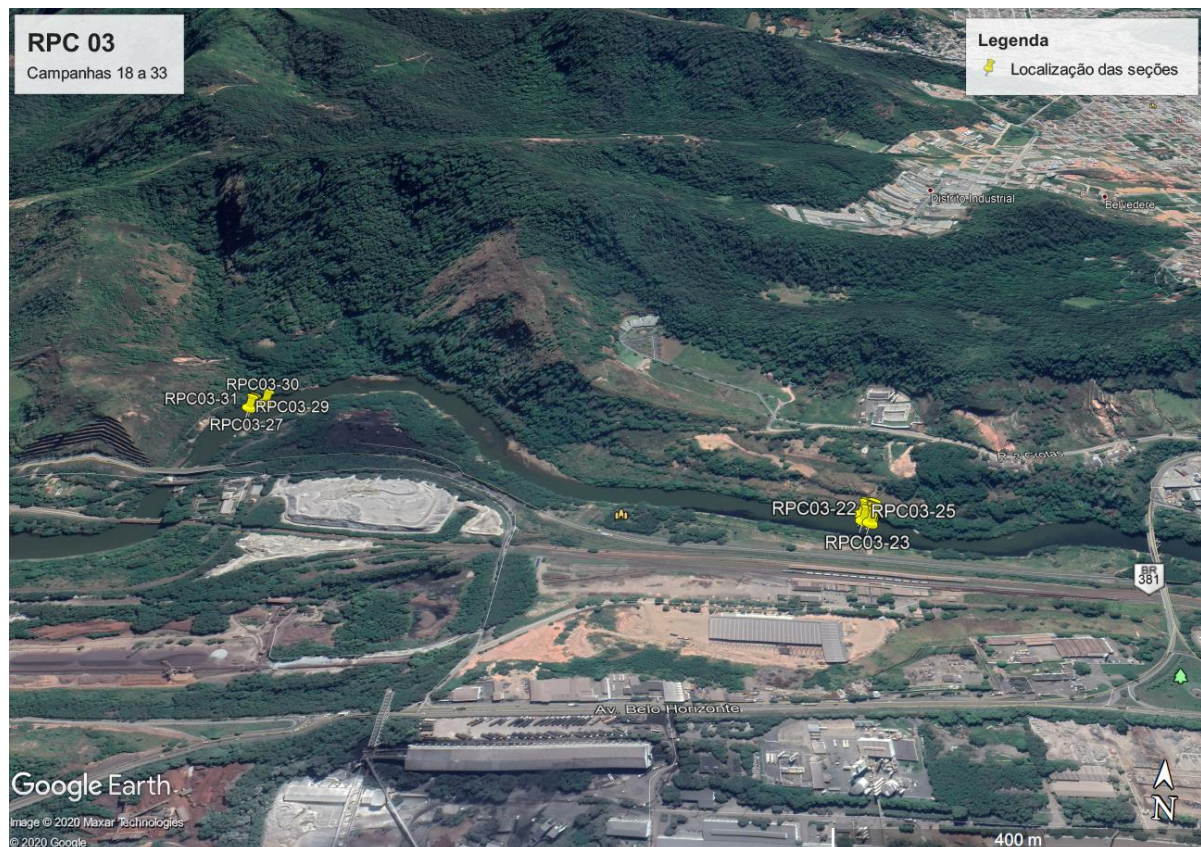
RPC-03

Seção de rio de leito rochoso e sedimentar, com acesso muito difícil junto da estação da ANA. Existe uma estação automática com régua limnimétrica, mantida pela ANA, localizada no ponto de monitoramento;

Esta seção de rio vinha sendo executada na área da estação fluviométrica da ANA, apesar das inúmeras dificuldades de acesso. Em determinado momento, a ALS CORPLAB descobriu um novo acesso cerca de 1 km linear a montante do ponto de monitoramento (figura 9). Como a seção de vazão tem que acompanhar a estação da ANA e também as medições ALS, este ponto começou a ser medido junto as coletas, coletas ambientais, registrando-se e anotando-se o nível d'água observado na estação fluviométrica antes e depois das medições.

Figura 9: Pontos de medição RPC 03 - campanhas 18 a 33
