FUNDAÇÃO
renova

**PLANO DE CONTINGÊNCIA – SITUAÇÃO BARRAMENTO
LINHARES – AVENIDA BEIRA-RIO**

Dezembro de 2018

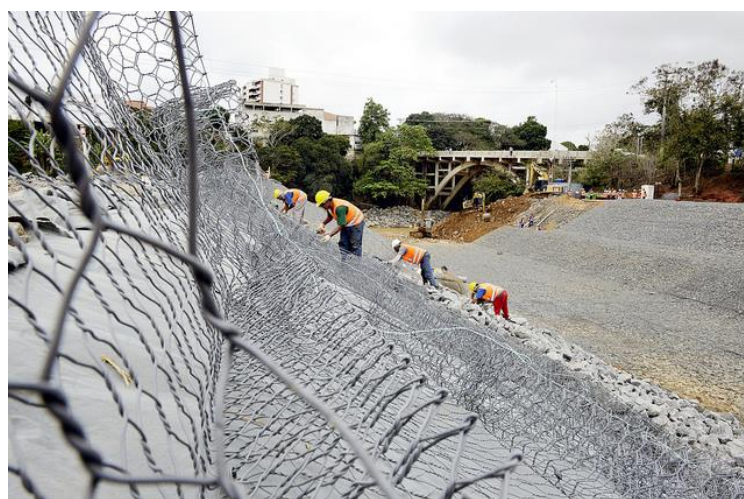
Figura 6: Obras de execução do colchão reno

Após a conformação do canal, iniciou-se a execução do lastro e preparação do fundo com pedra, para receber o colchão reno. Este lastro foi construído para dar suporte e melhorar a condição de execução do colchão reno. O colchão consiste em gaiolas de tela de aço, em formato retangular que são enchidas com pedra de mão e devidamente fechadas, encaixadas no solo e amarradas entre si, formando um imenso colchão de telas e pedras. Devidamente resistente e robusto, como pode ser observado na Figura 6.

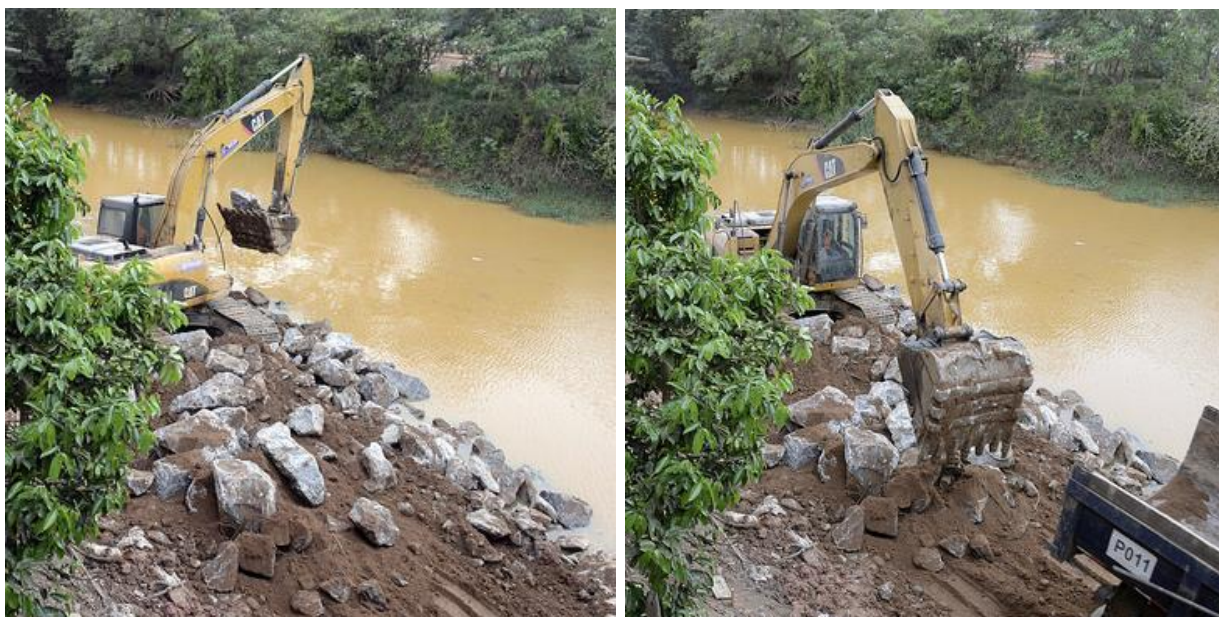
Figura 7: Obras de enrocamento com a utilização de matacos

Toda a área de contato da água foi revestida com pedras de maior tamanho, denominadas matacos, por meio de processo de contenção e proteção chamado de enrocamento. Desta forma, foram enrocados: o emboque (entrada do canal); o desemboque (saída do canal); as margens direita e esquerda do rio até a ponte; os blocos direito e esquerdo da ponte e a região das casas da margem esquerda até a 11ª residência.

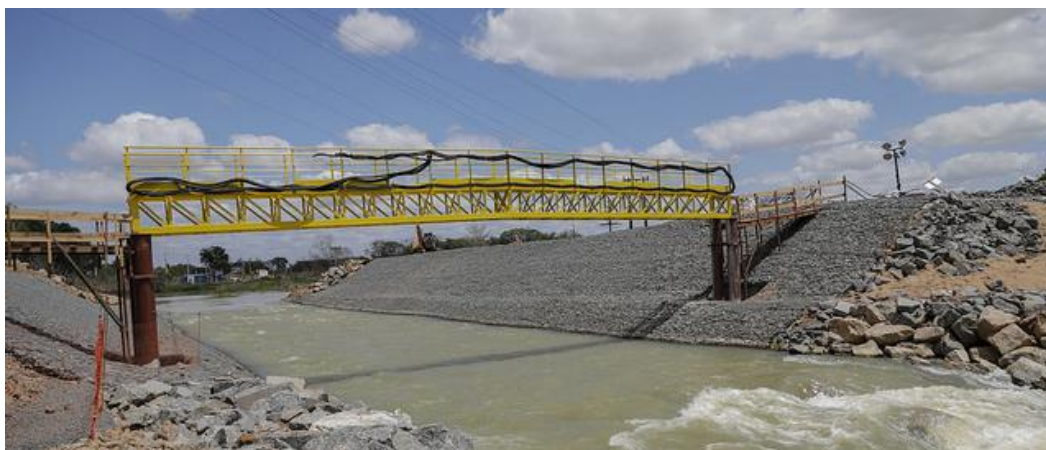
Figura 8: Passarela instalada permitindo acesso ao barramento com segurança

Paralelamente, o barramento e a ensecadeira foram alteados na cota 12,0 m e protegidos com manta (bidim) e pedras. O bloco direito da ponte foi reformado com concreto estrutural. Foi fabricada e montada uma passarela metálica (Figura 8) para permitir o acesso ao Barramento.

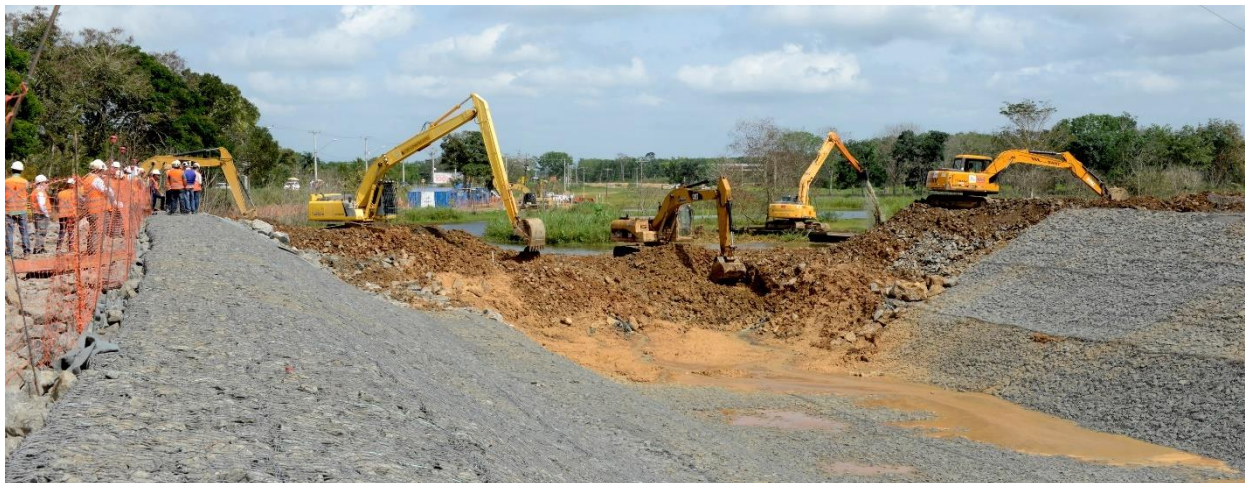
Figura 10: Abertura gradativa da ensecadeira

O processo de abertura iniciou-se com o rebaixamento da ensecadeira provisória construída para possibilitar a ampliação do canal. A abertura ocorreu de forma gradativa e sem maiores problemas. Foram inspecionadas as estruturas e não foi detectado nenhuma anomalia.

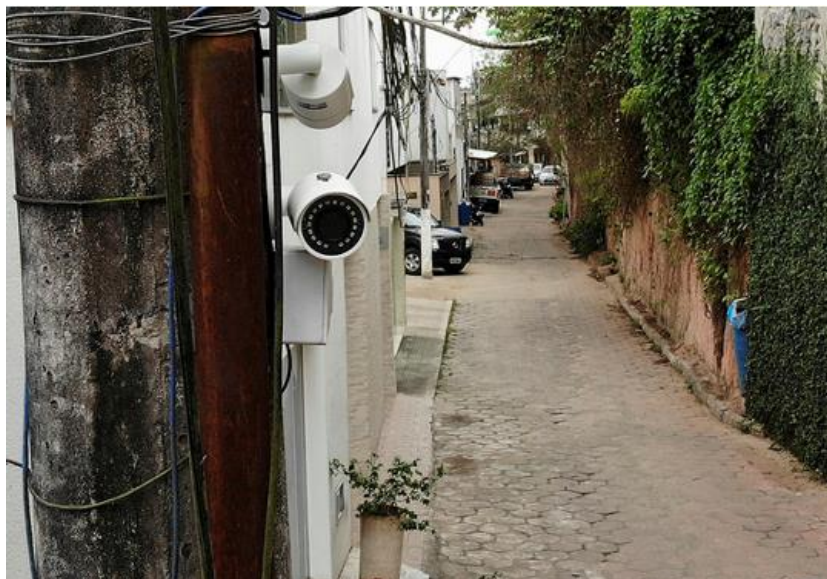
Figura 16: Câmera que compõe sistema de vídeo monitoramento na avenida Beira-Rio

- Instalação de sistema de vídeo monitoramento: o sistema de vídeo monitoramento é composto por 26 câmeras (exemplo na Figura 16), cujo processo de instalação foi concluído. A Fundação renova ainda aguarda autorização da Prefeitura para iniciar o processo de instalação do poste de energia na rua, para alimentação de todo o sistema de monitoramento.

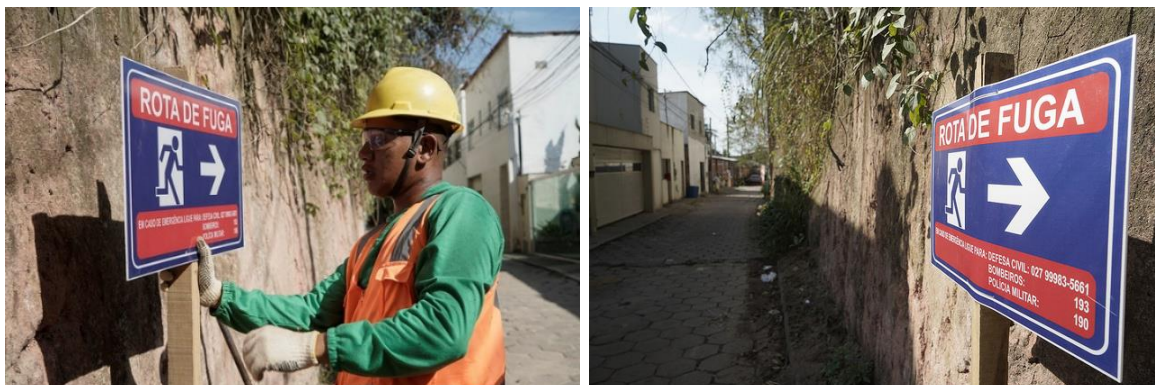
Figura 19: Instalação de rotas de fuga

A instalação de placas de rota de fuga e de placa de ponto de encontro (Praça 22 de Agosto) faz parte das ações para garantir segurança das pessoas. Esta medida está em consonância à necessidade de treinar a população da Beira-Rio, a partir do retorno às suas casas, para que atuem em caso de emergência, por exemplo, nível de emergência 3 – rompimento da estrutura do barramento. Ao todo, foram instaladas cinco placas de rota de fuga.

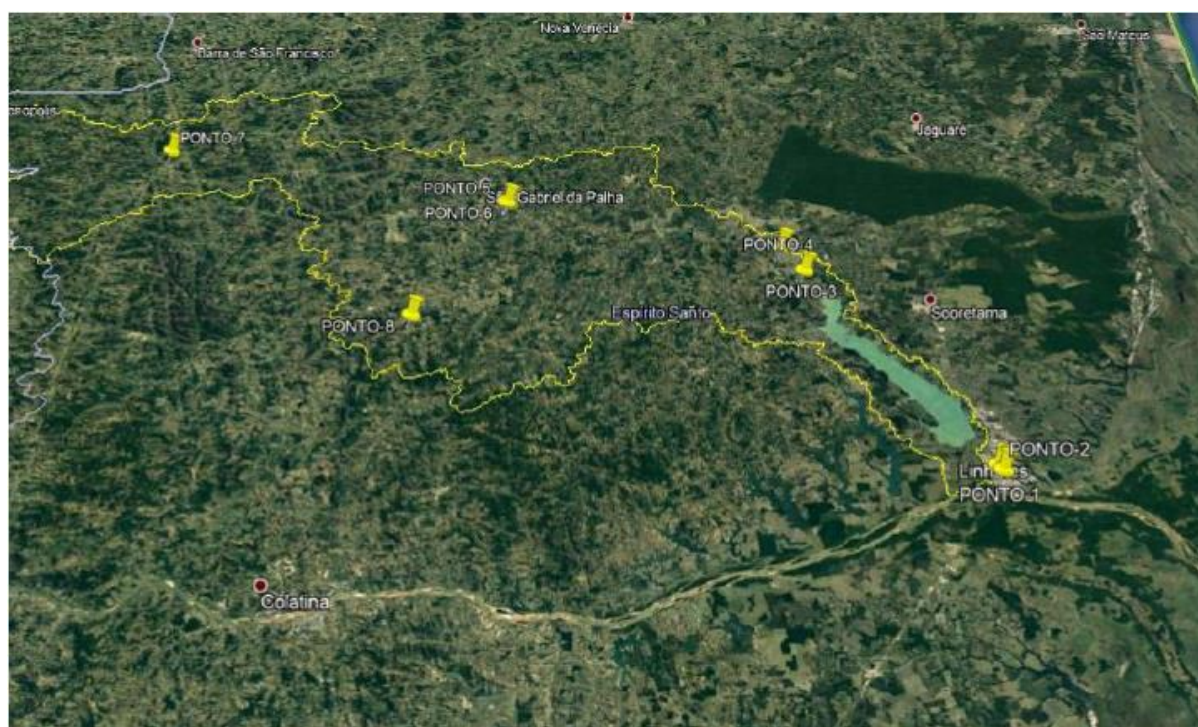
Figura 24: Área de estudo, indicando os pontos de localização das estações

A implantação de um sistema de monitoramento diário dos níveis de água em diferentes pontos da lagoa Juparanã e de seu entorno já foi realizada no que tange a instalação das réguas que medem nível da água. No caso das estações pluviométricas, a conclusão se dará no dia e concluída no início de outubro de 2018 como ação de prevenção para garantir acompanhamento preciso para o período chuvoso 2018/2019. Em oito pontos, existem estações de monitoramento de nível de água e de precipitação, sendo que em dois destes pontos, há monitoramento de medição de vazão (Figura 24). No barramento, foram instaladas duas sirenes e está em andamento a instalação de sirenes na avenida Beira-Rio, para garantir que em caso de acionamento, o som seja audível em toda a região.

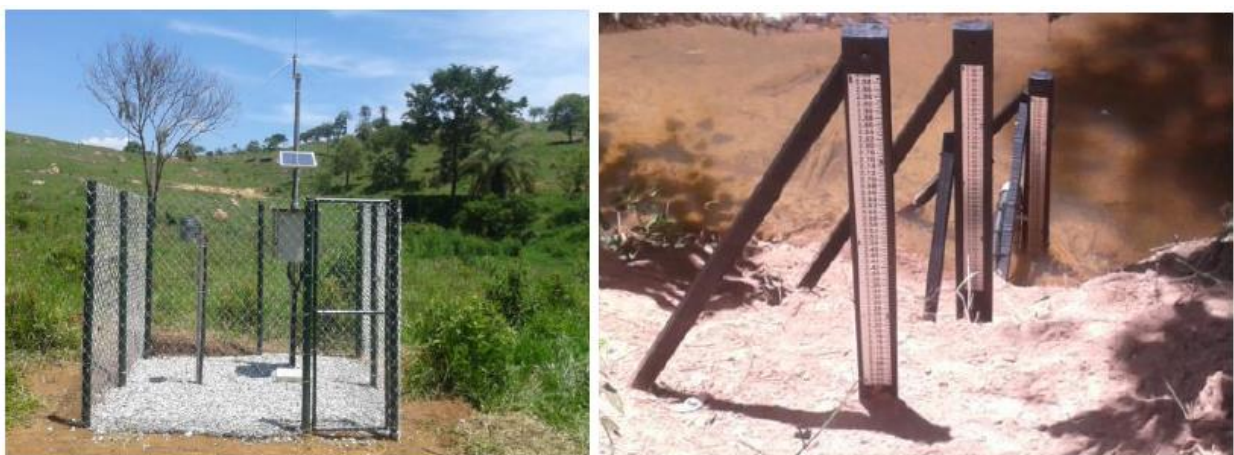
Figura 26: Características dos cercados (à esquerda) e modelo de régua limnimétrica (à direita)

Para a proteção das estações pluviométricas e segurança dos dados coletados, foram implantados cercados com dimensões de 3m x 3m e altura de 1,80m com tela de alambrado, piso interno em brita, portão metálico e fechado com cadeado, exemplificado na Figura 26.
