**PLANO DE CONTINGÊNCIA – SITUAÇÃO BARRAMENTO
LINHARES – AVENIDA BEIRA-RIO**

Abril de 2019

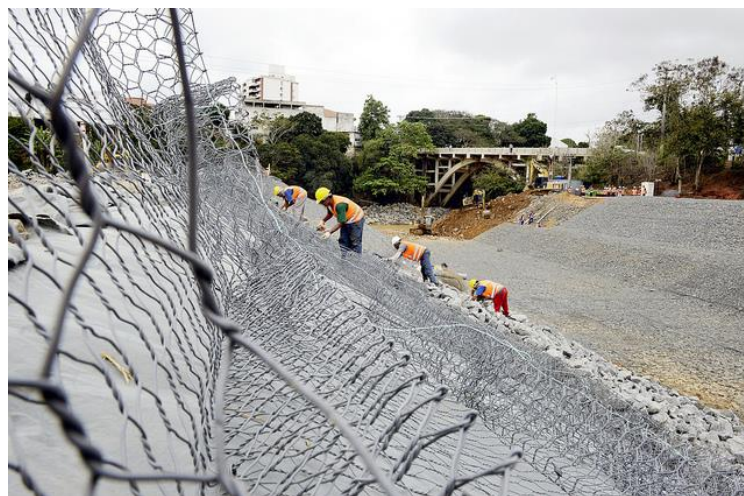
Após a conformação do canal, iniciou-se a execução do lastro e preparação do fundo com pedra, para receber o colchão reno. Este lastro foi construído para dar suporte e melhorar a condição de execução do colchão reno. O colchão consiste em gaiolas de tela de aço, em formato retangular que são enchidas com pedra de mão e devidamente fechadas, encaixadas no solo e amarradas entre si, formando um imenso colchão de telas e pedras. Devidamente resistente e robusto, como pode ser observado na Figura 7.

Figura 7: Obras de execução do colchão reno

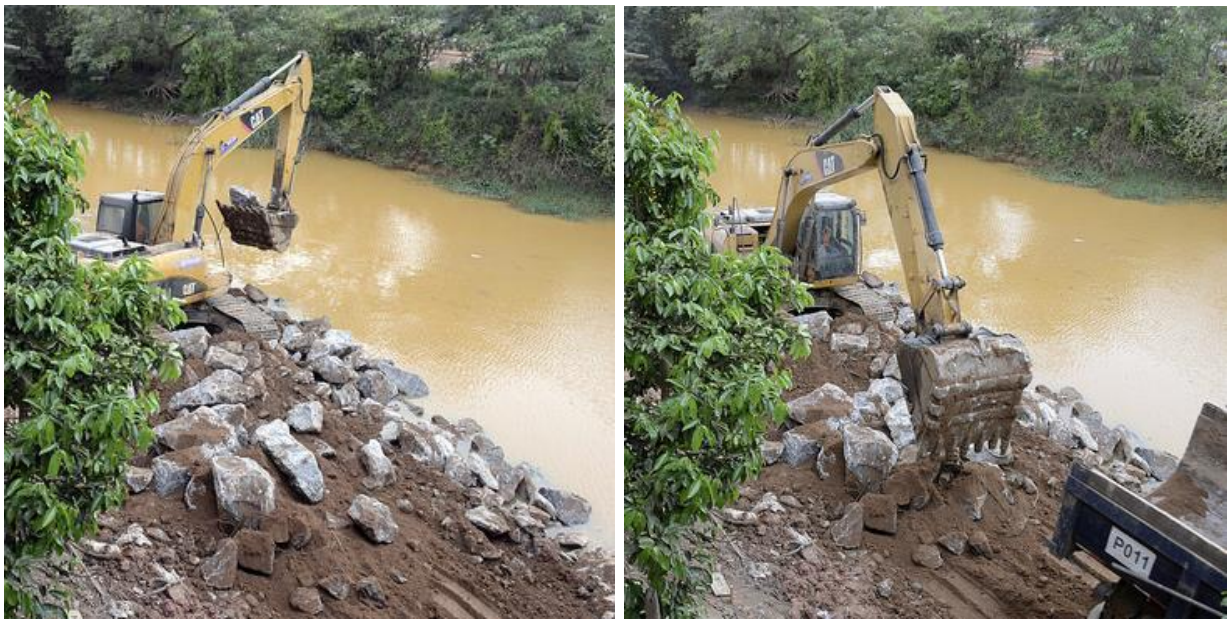
Toda a área de contato da água foi revestida com pedras de maior tamanho, denominadas matacos, por meio de processo de contenção e proteção chamado de enrocamento. Desta forma, foram enrocados: o emboque (entrada do canal); o desemboque (saída do canal); as margens direita e esquerda do rio até a ponte; os blocos direito e esquerdo da ponte e a região das casas da margem esquerda até a 11ª residência.

Figura 8: Obras de enrocamento com a utilização de matacos

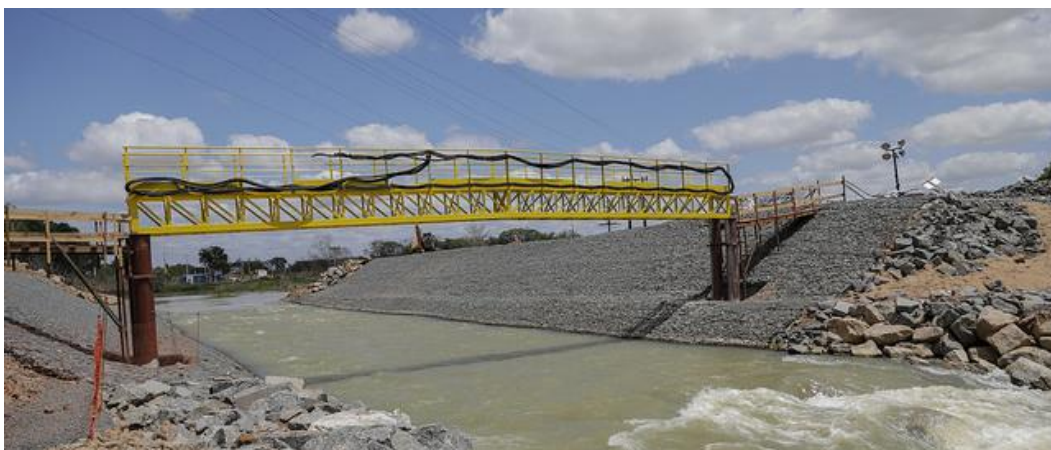
Paralelamente, o barramento e a ensecadeira foram alteados na cota 12,0 m e protegidos com manta (bidim) e pedras. O bloco direito da ponte foi reformado com concreto estrutural. Foi fabricada e montada uma passarela metálica (Figura 9) para permitir o acesso ao Barramento.

Figura 9: Passarela instalada permitindo acesso ao barramento com segurança

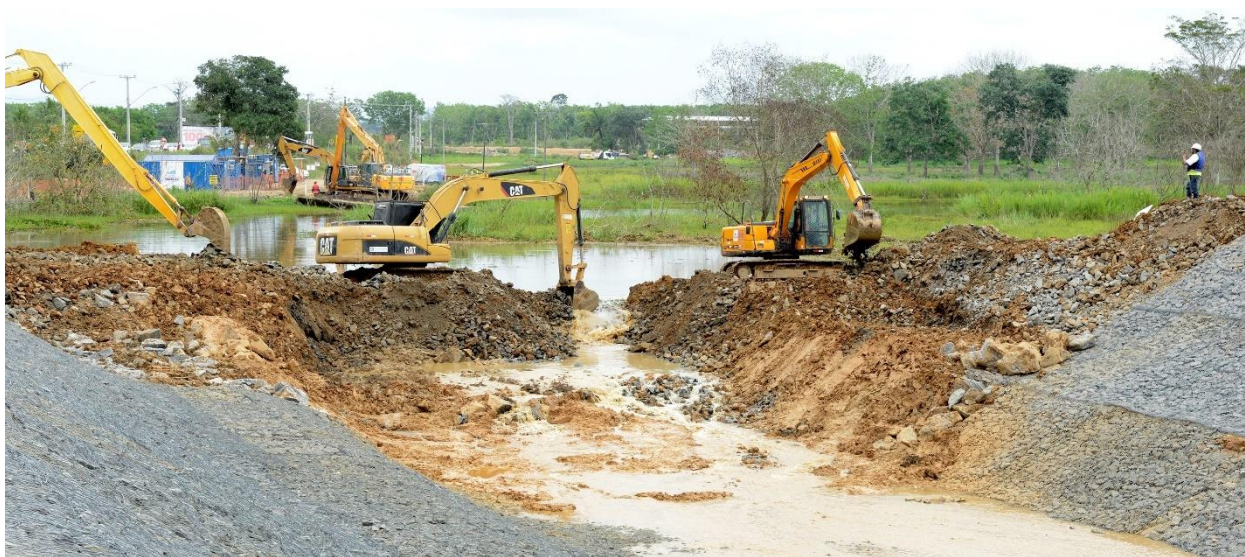
Figura 12: Continuação da abertura da ensecadeira, de maneira gradativa

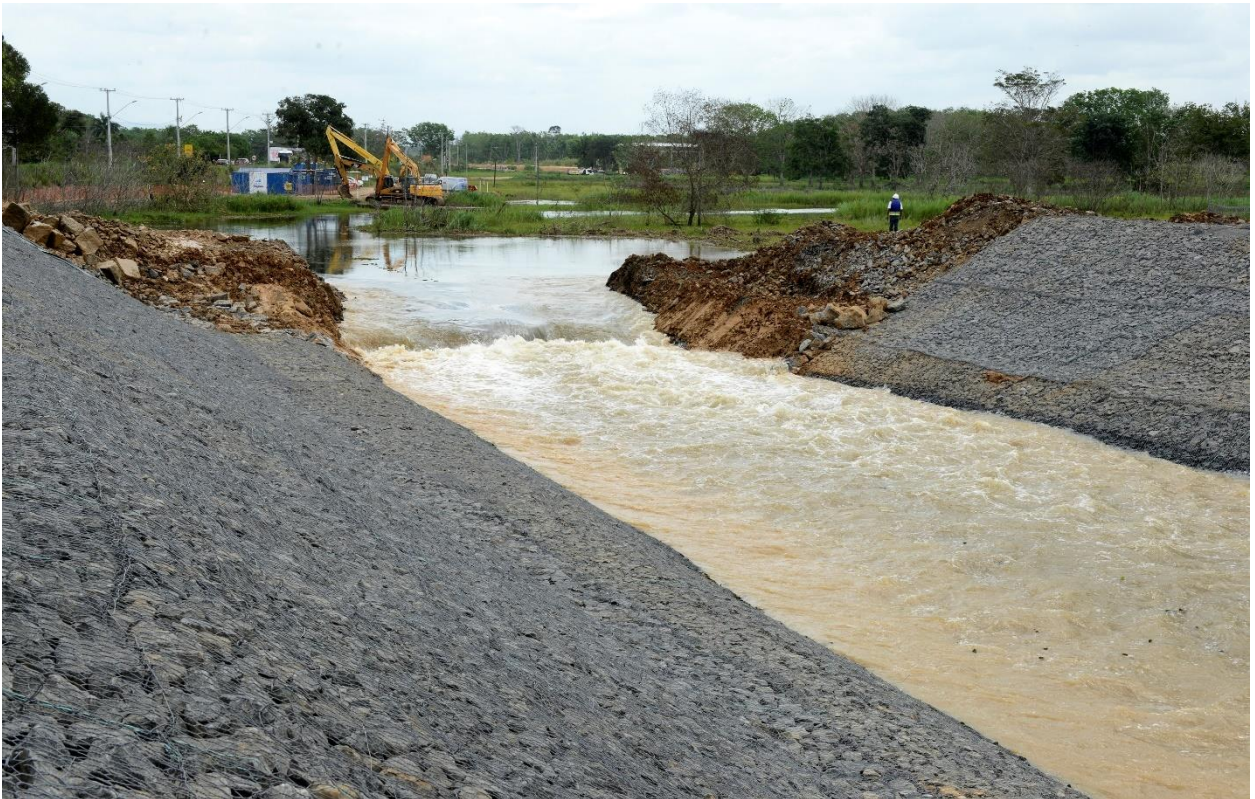
Figura 13: Canal aberto em sua totalidade

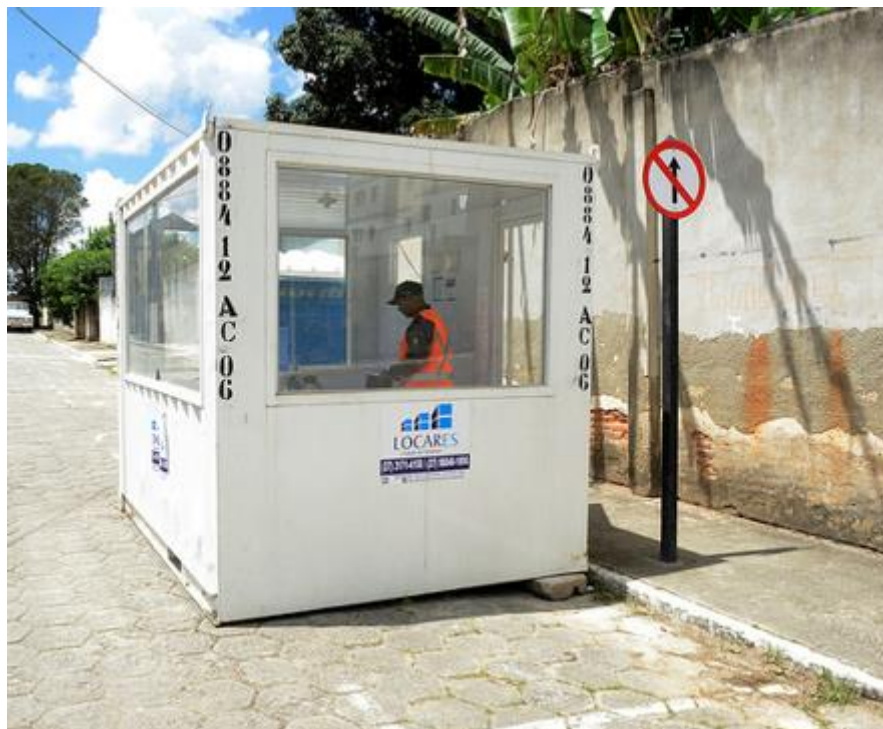
Figura 15: Guarita de segurança instalada nas proximidades da Praça 22 de Agosto

- Disponibilizar segurança patrimonial 24h nas duas entradas da vila na avenida Beira-Rio e em seu entorno: A guarita (container - Figura 15) próxima à Praça 22 de Agosto foi instalada. Contudo, considerando as características de acesso à outra entrada da vila na rua do rio Pequeno, não foi possível instalar uma estrutura igual. Desta forma, para atender a necessidade de segurança, foi instalado um toldo (Figura 16).

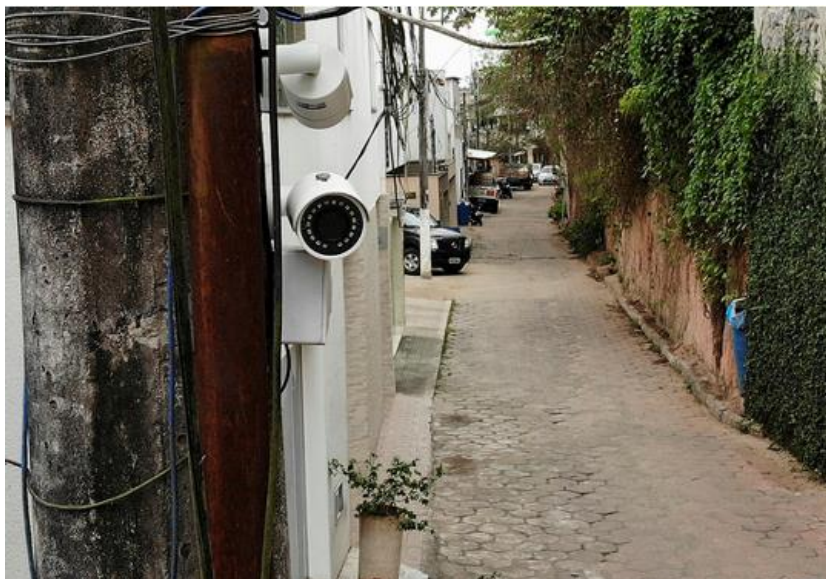
- Instalação de sistema de vídeo monitoramento: o sistema de vídeo monitoramento é composto por 26 câmeras (exemplo na Figura 17), cujo processo de instalação foi concluído. A Fundação renova ainda aguarda autorização da Prefeitura para iniciar o processo de instalação do poste de energia na rua, para alimentação de todo o sistema de monitoramento.

Figura 17: Câmera que compõe sistema de vídeo monitoramento na avenida Beira-Rio

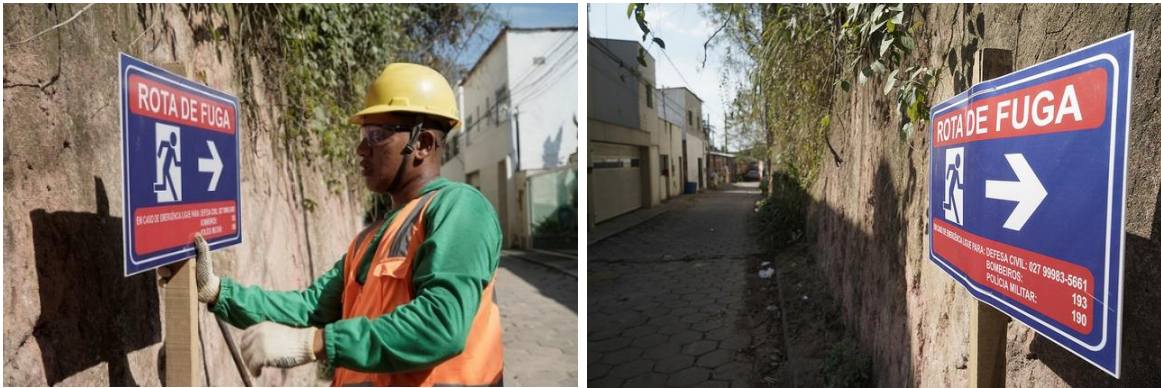
Figura 20: Instalação de rotas de fuga

A instalação de placas de rota de fuga e de placa de ponto de encontro (Praça 22 de Agosto) faz parte das ações para garantir segurança das pessoas. Esta medida está em consonância à necessidade de treinar a população da Beira-Rio, a partir do retorno às suas casas, para que atuem em caso de emergência, por exemplo, nível de emergência 3 – rompimento da estrutura do barramento. Ao todo, foram instaladas cinco placas de rota de fuga.

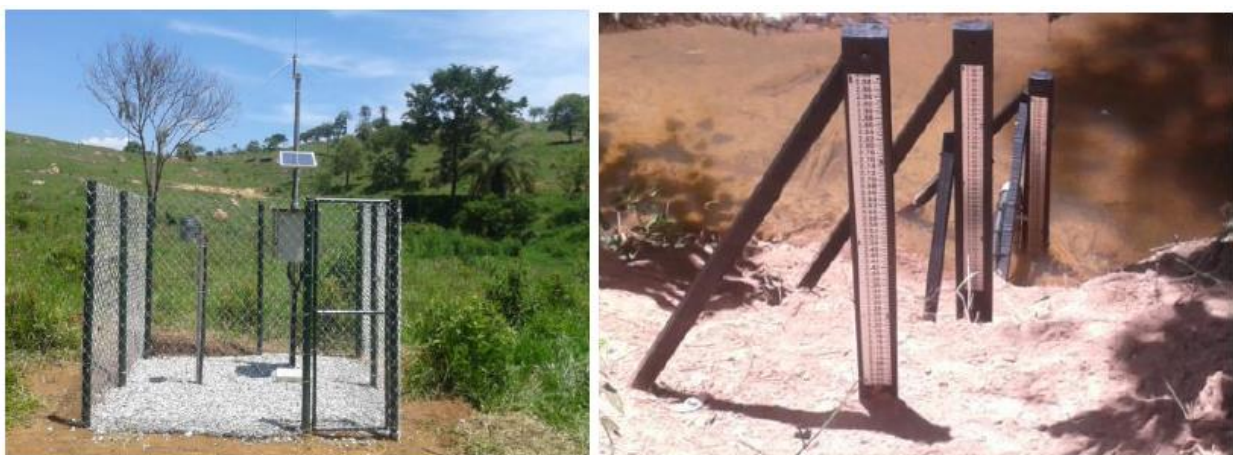
Para a proteção das estações pluviométricas e segurança dos dados coletados, foram implantados cercados com dimensões de 3m x 3m e altura de 1,80m com tela de alambrado, piso interno em brita, portão metálico e fechado com cadeado, exemplificado na Figura 27.

Figura 27: Características dos cercados (à esquerda) e modelo de régua limnimétrica (à direita)
