Parecer Técnico sobre a Nota Técnica Intercâmaras nº 02/2021

Agosto • 2021

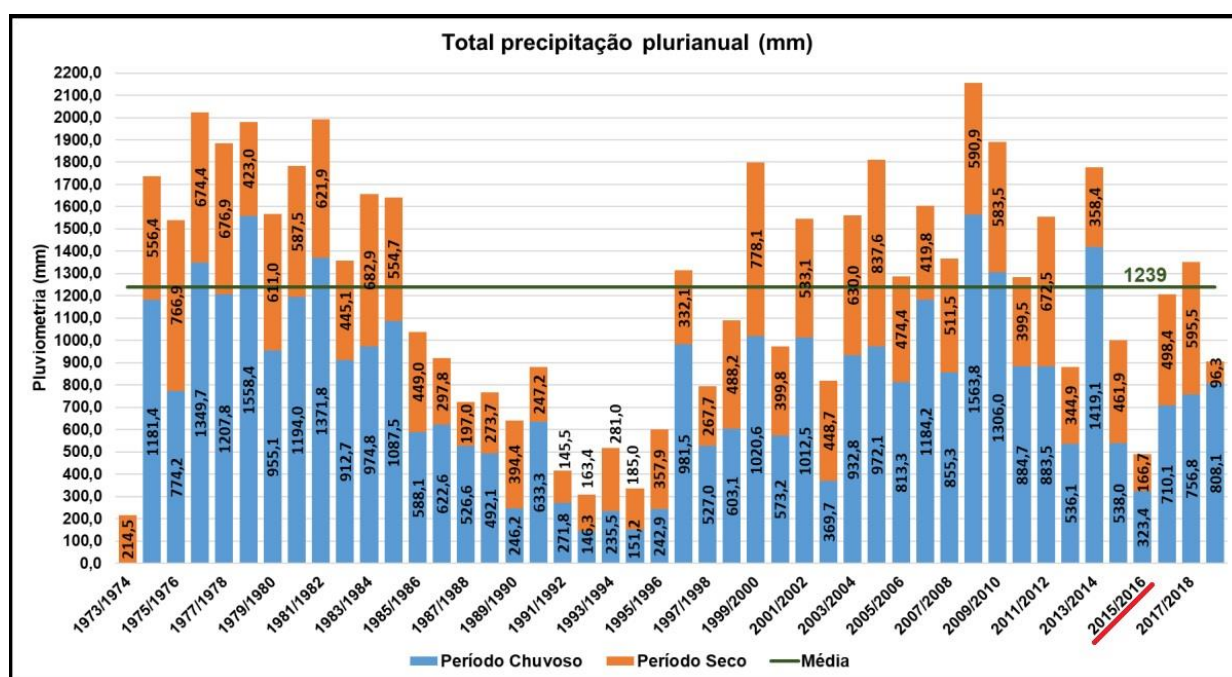
Figura 3-1 - Gráfico de precipitação plurianual dos anos hidrológicos da região deltaica do rio Doce, com indicação do ano de rompimento da barragem de Fundão em vermelho (2015/2016).

A análise do gráfico apresentado na Figura 3-1 permite observar períodos de maior precipitação, marcadamente entre os anos hidrológicos 1974/1975 e 1984/1985, além de períodos com menor registro pluviométrico, como entre 1985/1986 e 1995/1996, além da grande variabilidade interanual entre anos secos e anos chuvosos, registrada após 1995/1996.

Nesse sentido, cabe destacar que a variabilidade interanual das precipitações foi observada no ano hidrológico em que ocorreu o rompimento da barragem, uma vez que este foi um ano com baixa precipitação na região deltaica do rio Doce, conforme ilustrado na **Figura 3-1**. Da mesma forma, também é possível observar que o ano anterior ao rompimento da barragem foi um ano de grande seca, com precipitação abaixo da média e que o total de precipitação do ano do evento de rompimento da barragem foi de apenas 490,1 mm, o que equivale a aproximadamente 40% da média histórica de precipitação anual.

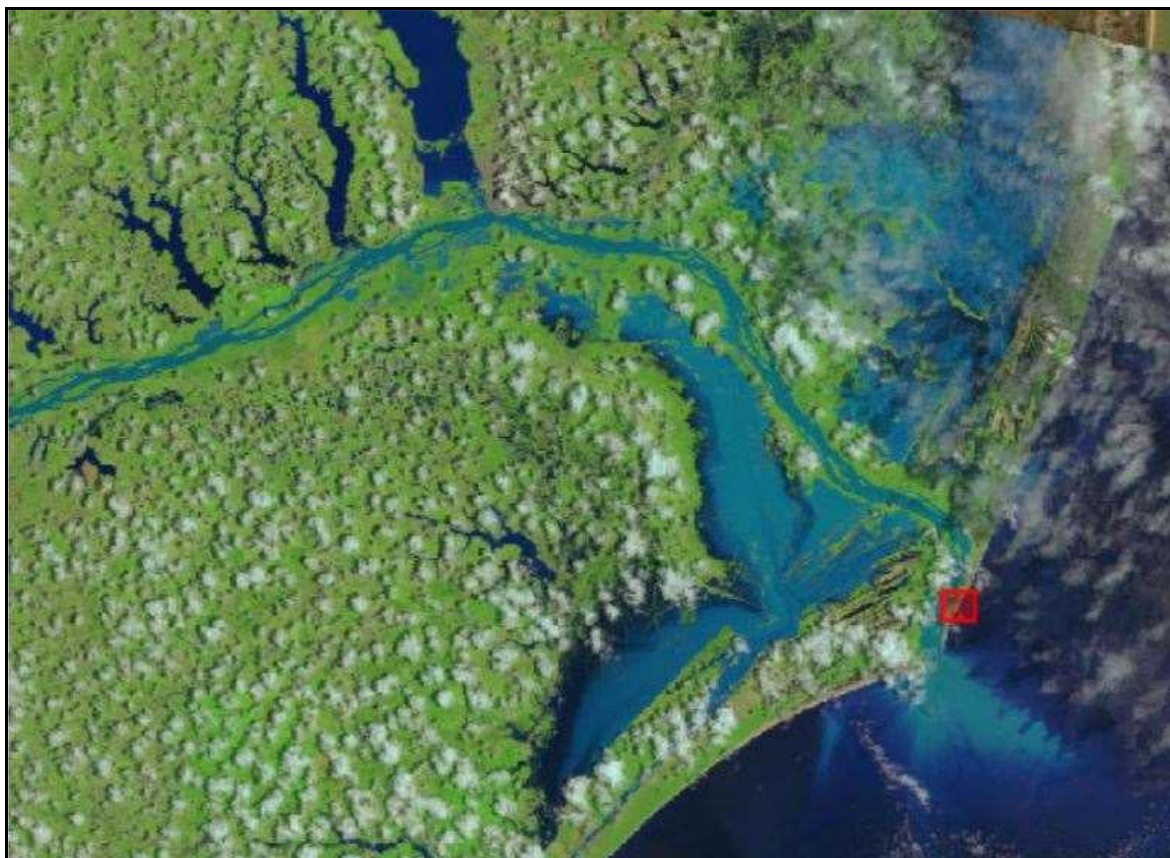
Figura 3-2 - Imagem do satélite Landsat 8 durante a cheia de 2013 (imagem de 26/12/2013).

Sendo assim, a utilização da imagem de satélite de dezembro de 2013 na avaliação realizada pela Lactec (2020) não permite avaliar com precisão a real influência do evento de cheia na região de Degredo pois, além de representar um evento pluviométrico que não possui qualquer equivalência com os registros de janeiro de 2016 e 2020, não considera a dinâmica natural dessa região, que é marcada pela existência de grandes áreas úmidas que são naturalmente caracterizadas pela proximidade do lençol freático com a superfície.

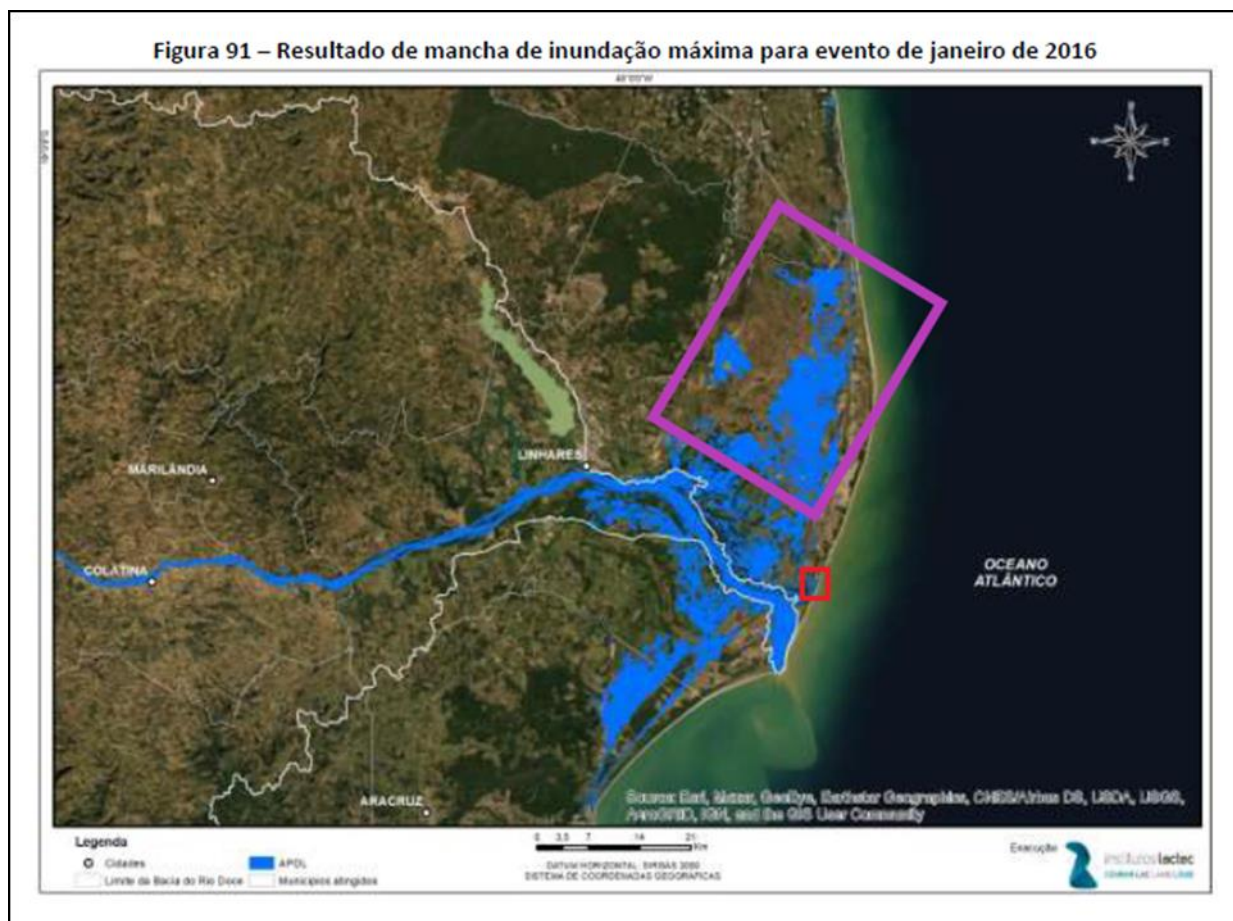
Figura 3-4 - Figura 91 do parecer da Latec, 2020 - Apresenta o resultado da mancha de inundação máxima para o evento de janeiro de 2016. Retângulo vermelho destaca a área da lagoa Monsarás e Retângulo roxo destaca a área de inundação, que corresponde à sub-bacia hidrográfica rio Barra Seca/rio Mucuri.

Sendo assim, deve-se considerar que a porção norte desta mancha de inundação (**Figura 3-4** - retângulo roxo) tem contribuição de água e MPS dos rios Barra Seca, rio Ibiriba, rio Ipiranga, bem como os rios e córregos que drenam os tabuleiros costeiros que compõe a região de Linhares, e mesmo que atingidas por episódios de cheia máxima, onde o rio Doce extravasa de suas margens, teria a água e material particulado, diluído devido à intensa contribuição destes outros rios e córregos.

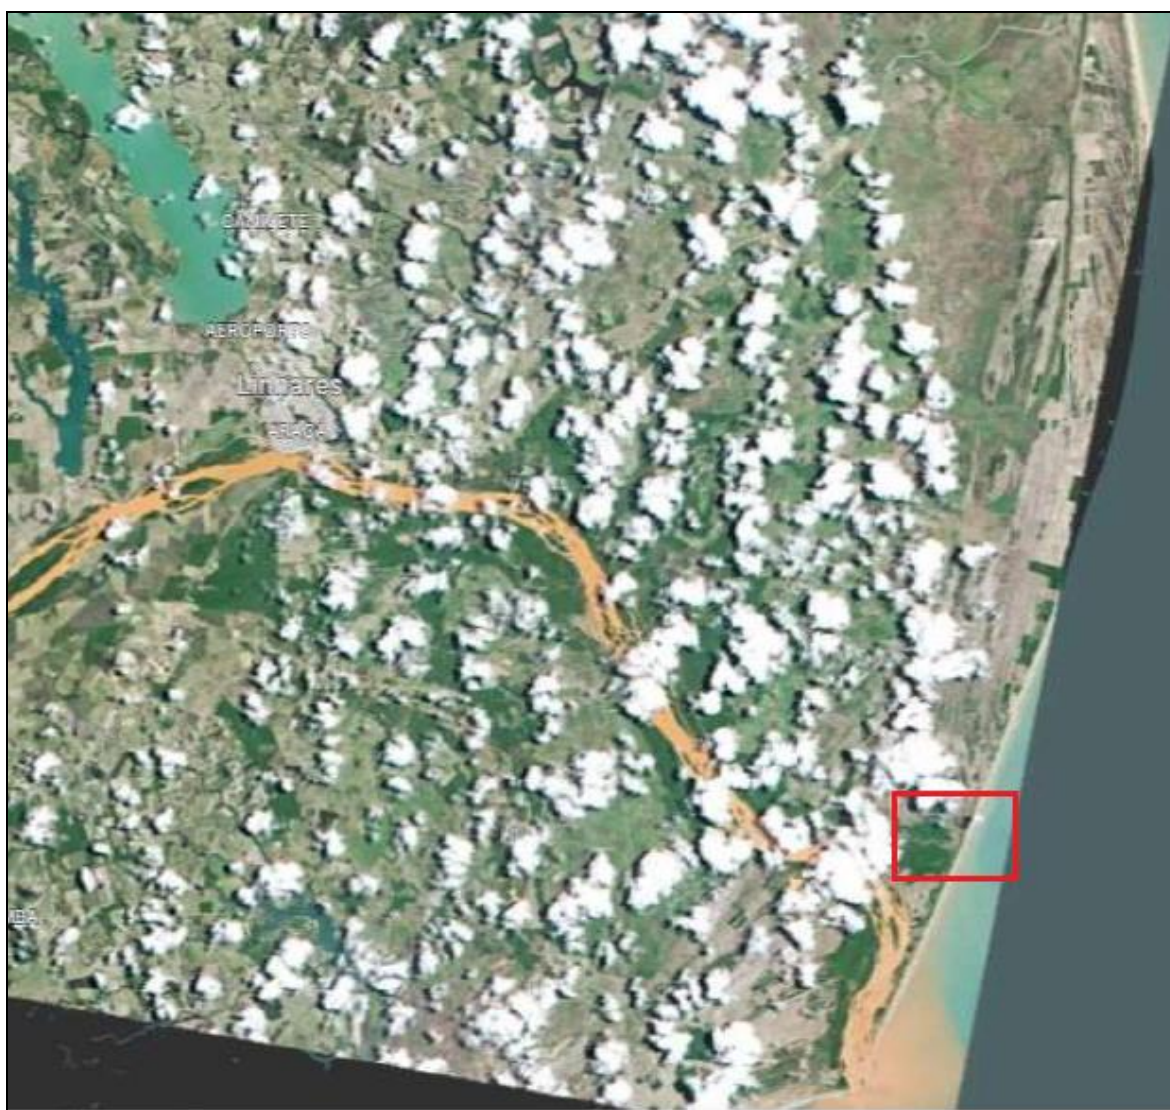
Figura 3-6 - Figura 93 do parecer da Lactec, 2020 - Imagem de satélite Planet pós evento da cheia de 2016, em 09/02/2016. Retângulo em vermelho destaca a área da lagoa Monsarás.

A **Figura 3-6**, apresentada no parecer do Lactec (2020), mostra uma imagem de satélite de fevereiro de 2016, ou seja, após o evento de cheia que ocorreu em janeiro de 2016. Nesta imagem, apesar da grande quantidade de nuvens, é possível observar que a área da lagoa Monsarás não apresenta indicações de ter sido atingida pela cheia, ou seja, esta cheia pode não ter atingido o nível máximo de inundação.

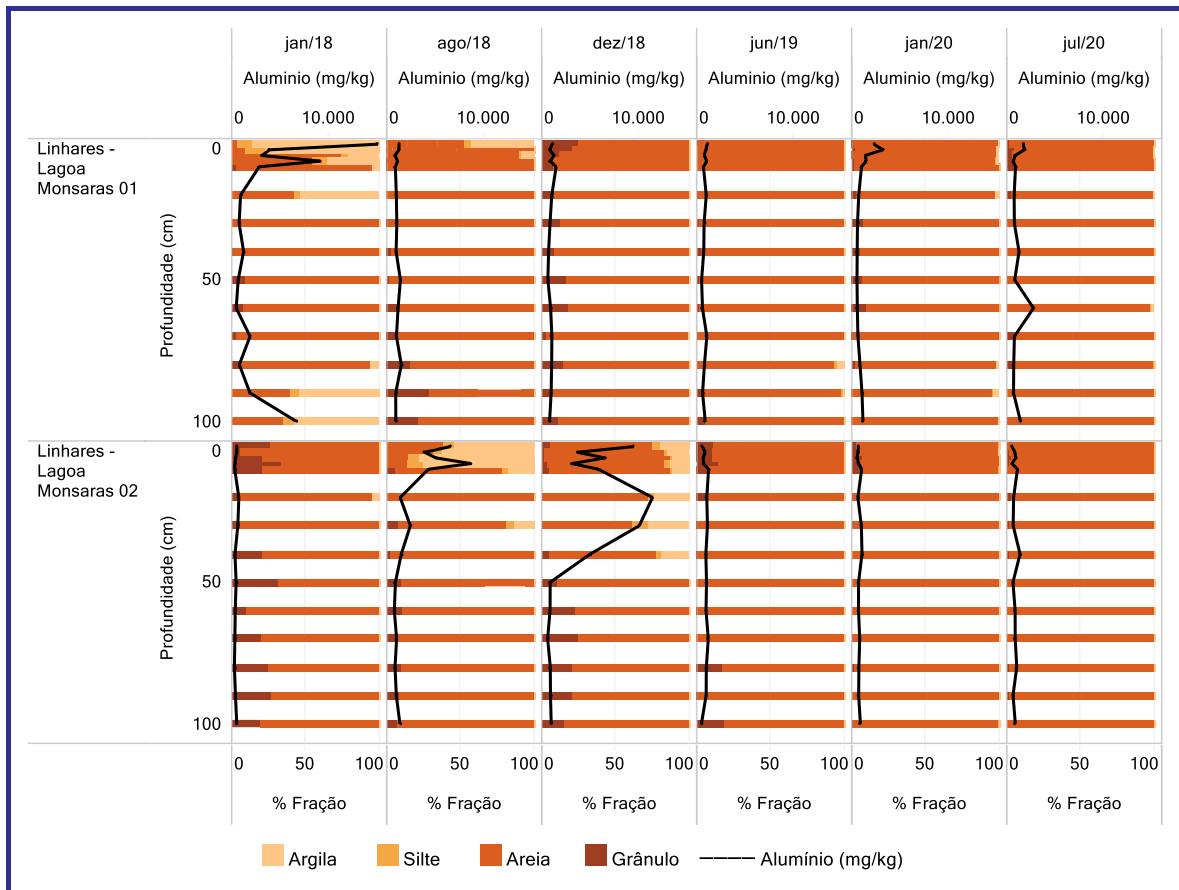
Figura 6-3 - Avaliação de alumínio no testemunho de sedimento da lagoa Monsarás, de janeiro/2018 a julho/2020.

De acordo com Margalef (1993) o sedimento acumulado no fundo de lagos registra as alterações ambientais ocorridas ao longo do tempo. Seguindo a argumentação, foram avaliados os resultados de testemunho de sedimentos da lagoa Monsarás para os metais alumínio (Figura 6-3), ferro (Figura 6-4) e manganês (Figura 6-5). Merece atenção que no ponto LMN 01 foi observado aumento de alumínio associado a frações granulométricas mais finas na camada superficial de janeiro/2018, mas em LMN 02 essa variação não foi marcada no mesmo período. O mesmo ocorreu para ferro e manganês, sendo que neste último, foi identificado aumento de manganês nas camadas superficiais de junho/2019 e janeiro/2020, mas associados a frações de areia. Essa avaliação reforça a limitação da influência do rio Doce na lagoa Monsarás, mesmo que em períodos de cheia.

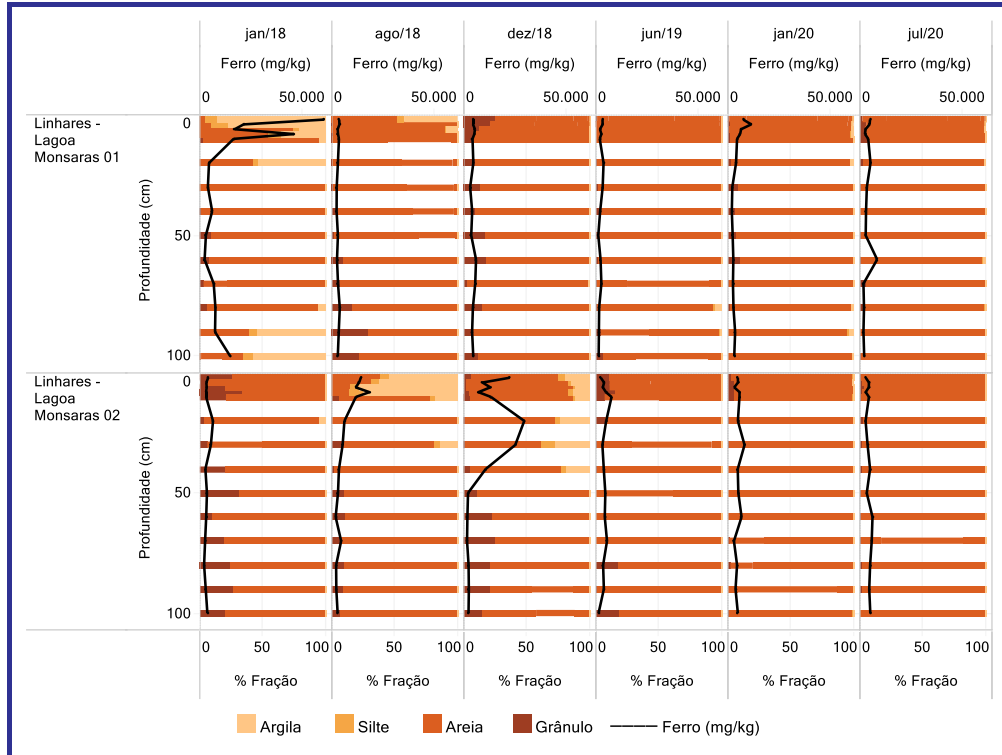
Figura 6-4 - Avaliação de ferro no testemunho de sedimento da lagoa Monsarás, de janeiro/2018 a julho/2020.
