NOME: **UTE CEEE CANDIOTA III CANDIOTA (RS) VOLUME LVI**

PAR. 02001.004051/2016-00 COEND/IBAMA

Ementa: Relatório de vistoria: Usina Termelétrica Presidente Médici - Candiota/ RS - CGTEE

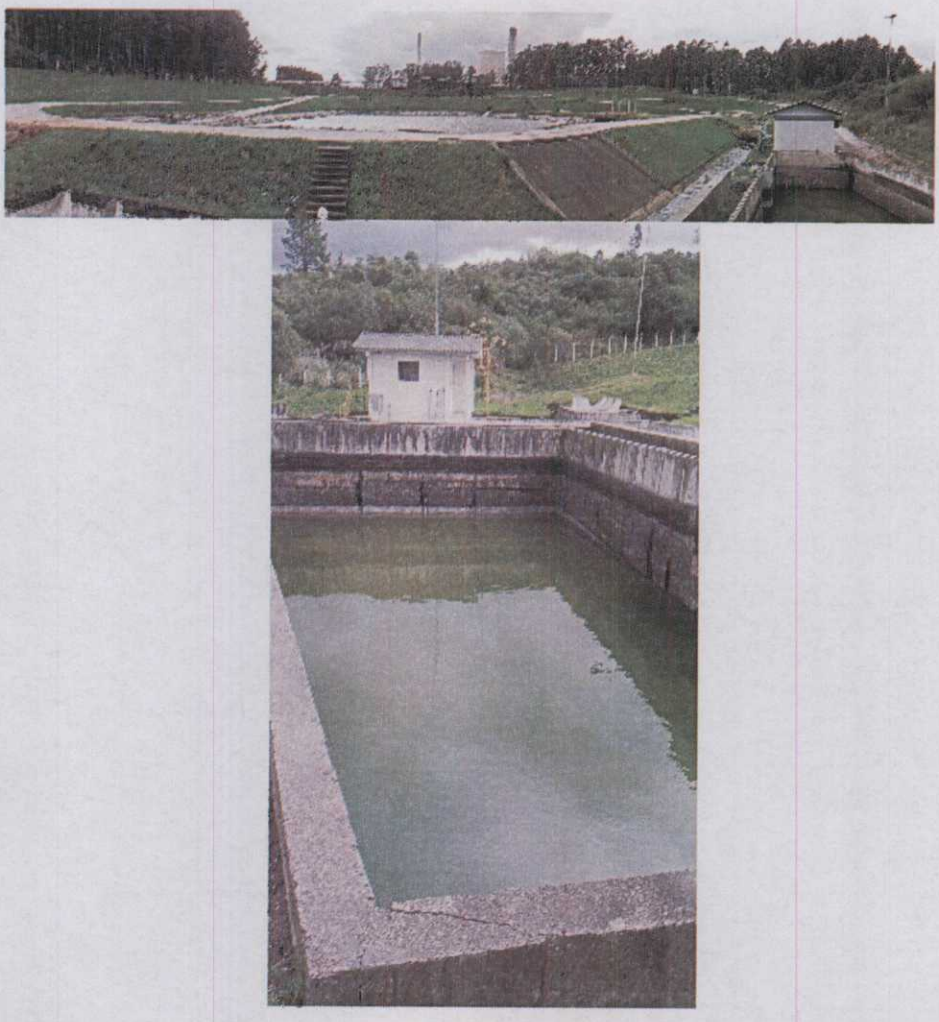
Figura 8. Ponto 3 da figura 1 – Canal de descarte dos efluentes líquidos: Presença de barreiras absorventes de óleo

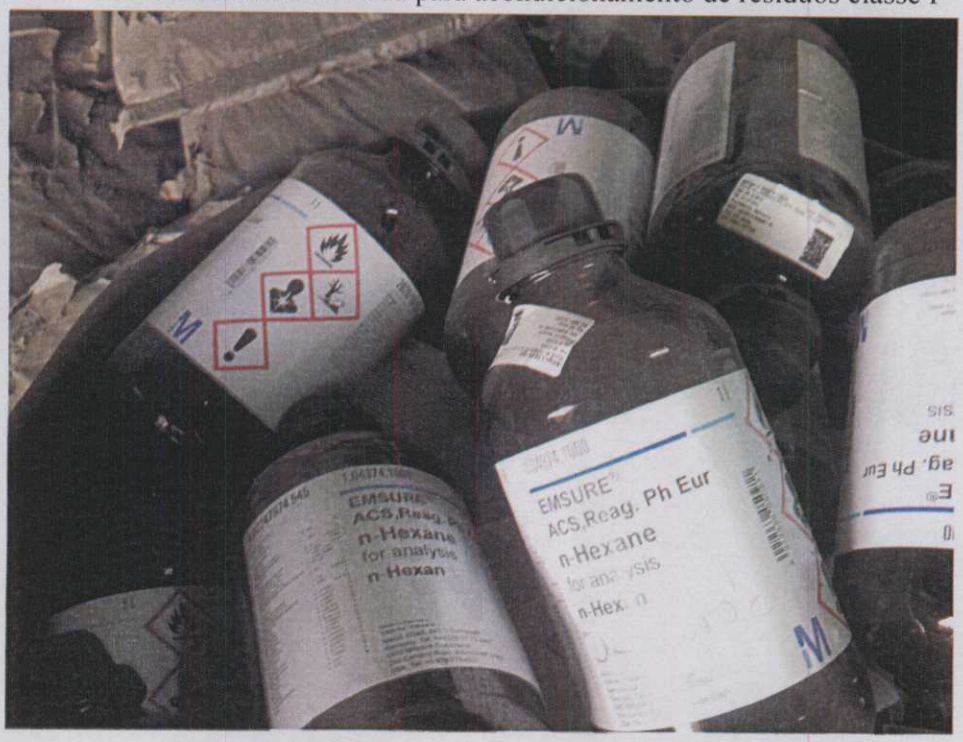
Figura 49: Ponto 3 da foto 46 - Frascos de produtos químicos devidamente acondicionados em tambores mas encontrados em área da Central não destinada para acondicionamento de resíduos classe I

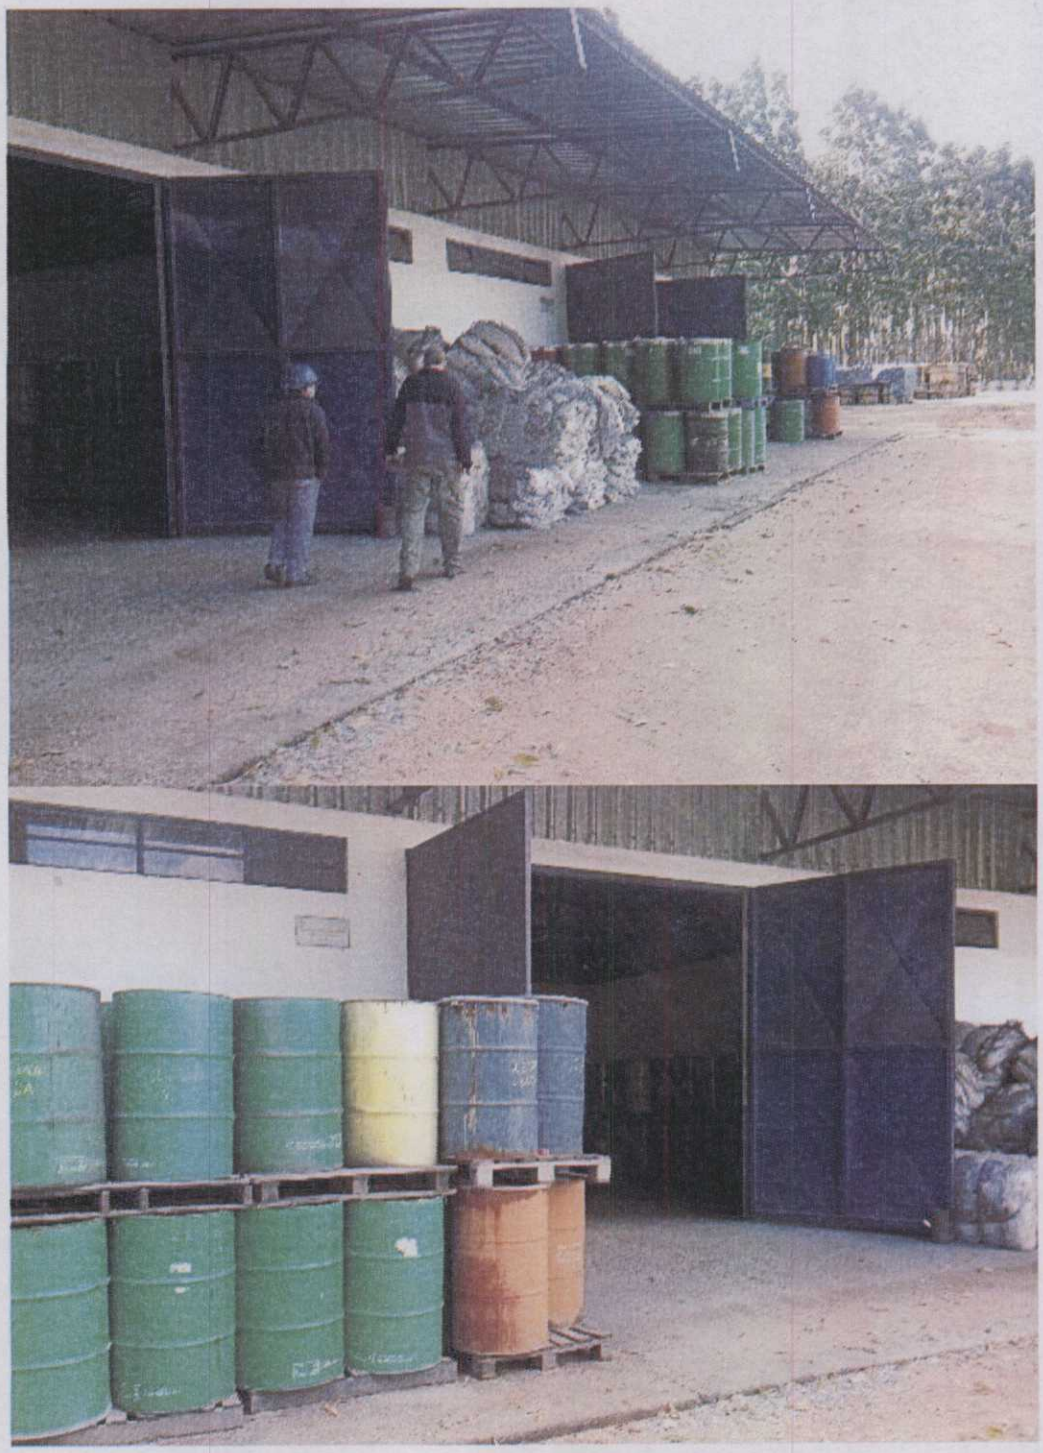
Figura 51: Tambores com resíduos classe I (resina usada) acondicionados fora da área da central destinada para resíduos perigosos

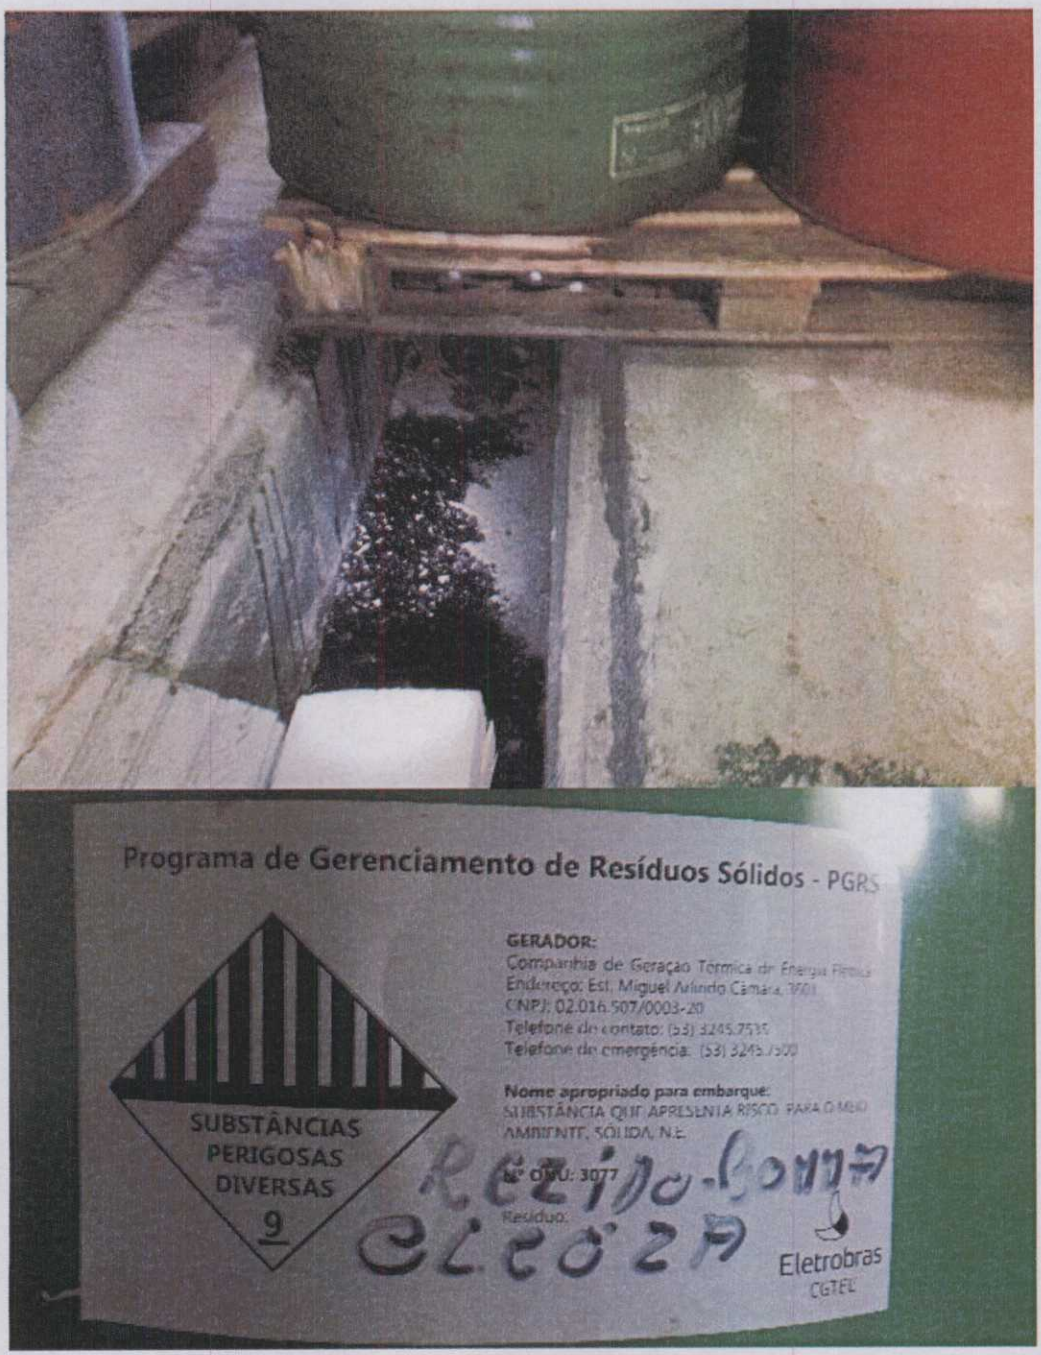
Figura 53: Evidência de vazamento de óleo em canaleta localizada dentro da área destinada ao acondicionamento de resíduos classe I

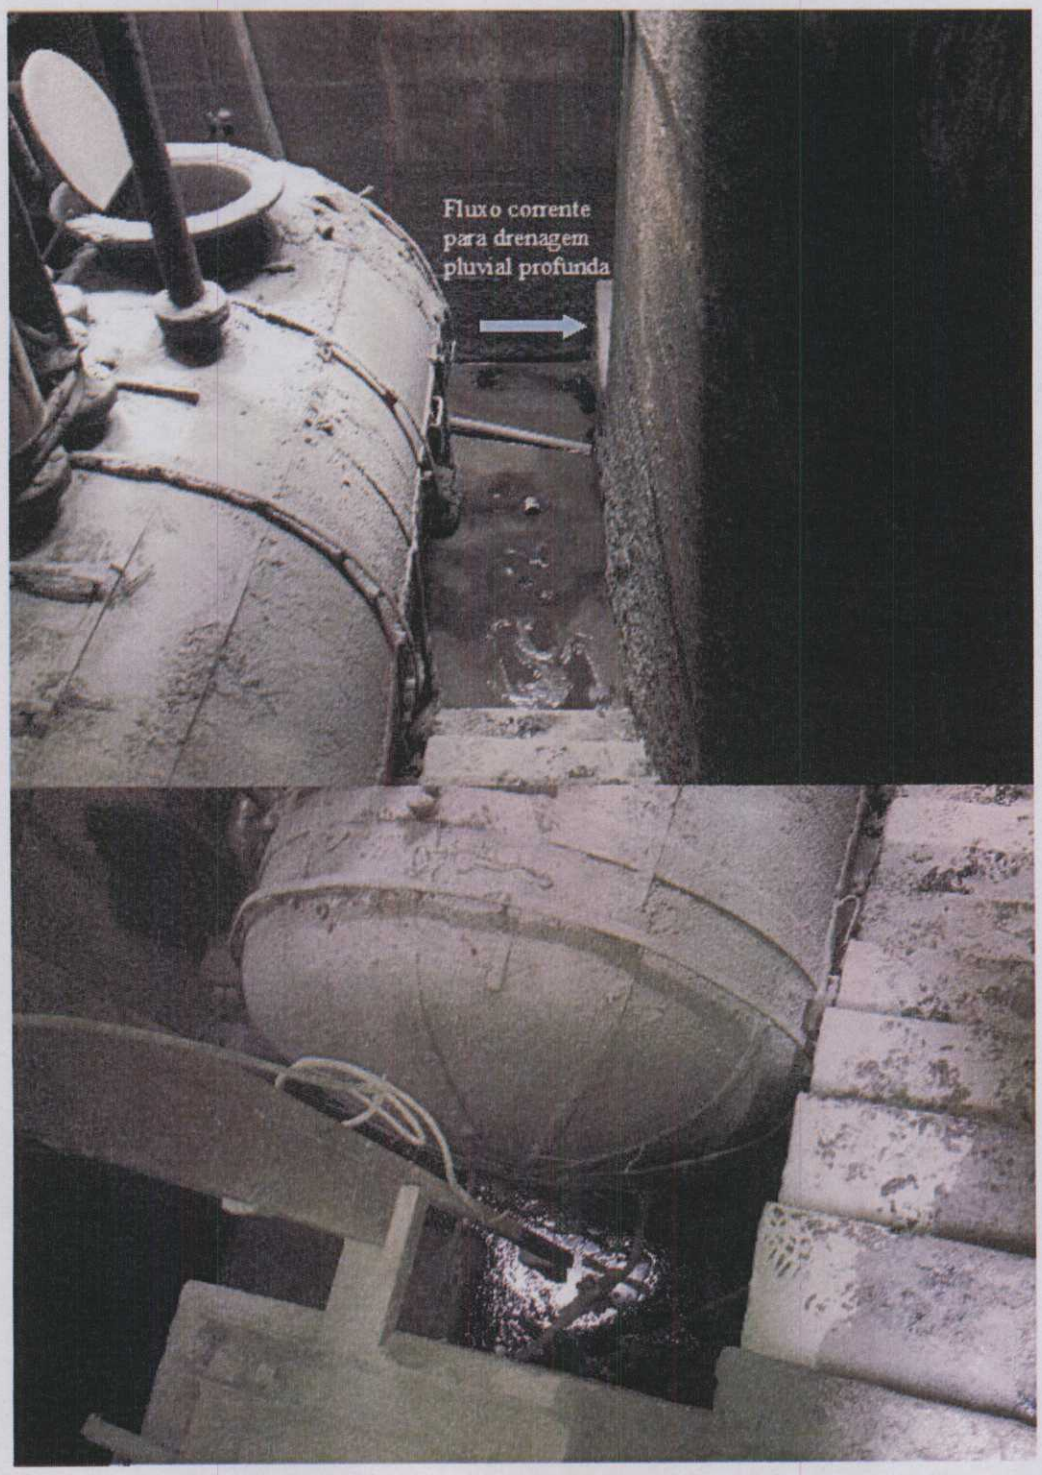
Figura 65: Ponto 2 da figura 56 - Tanque subterrâneo localizado próximo ao sistema de bombeamento de óleo da fase B. Contaminação da câmara com drenagem contaminada com óleo vertendo à drenagem pluvial profunda.

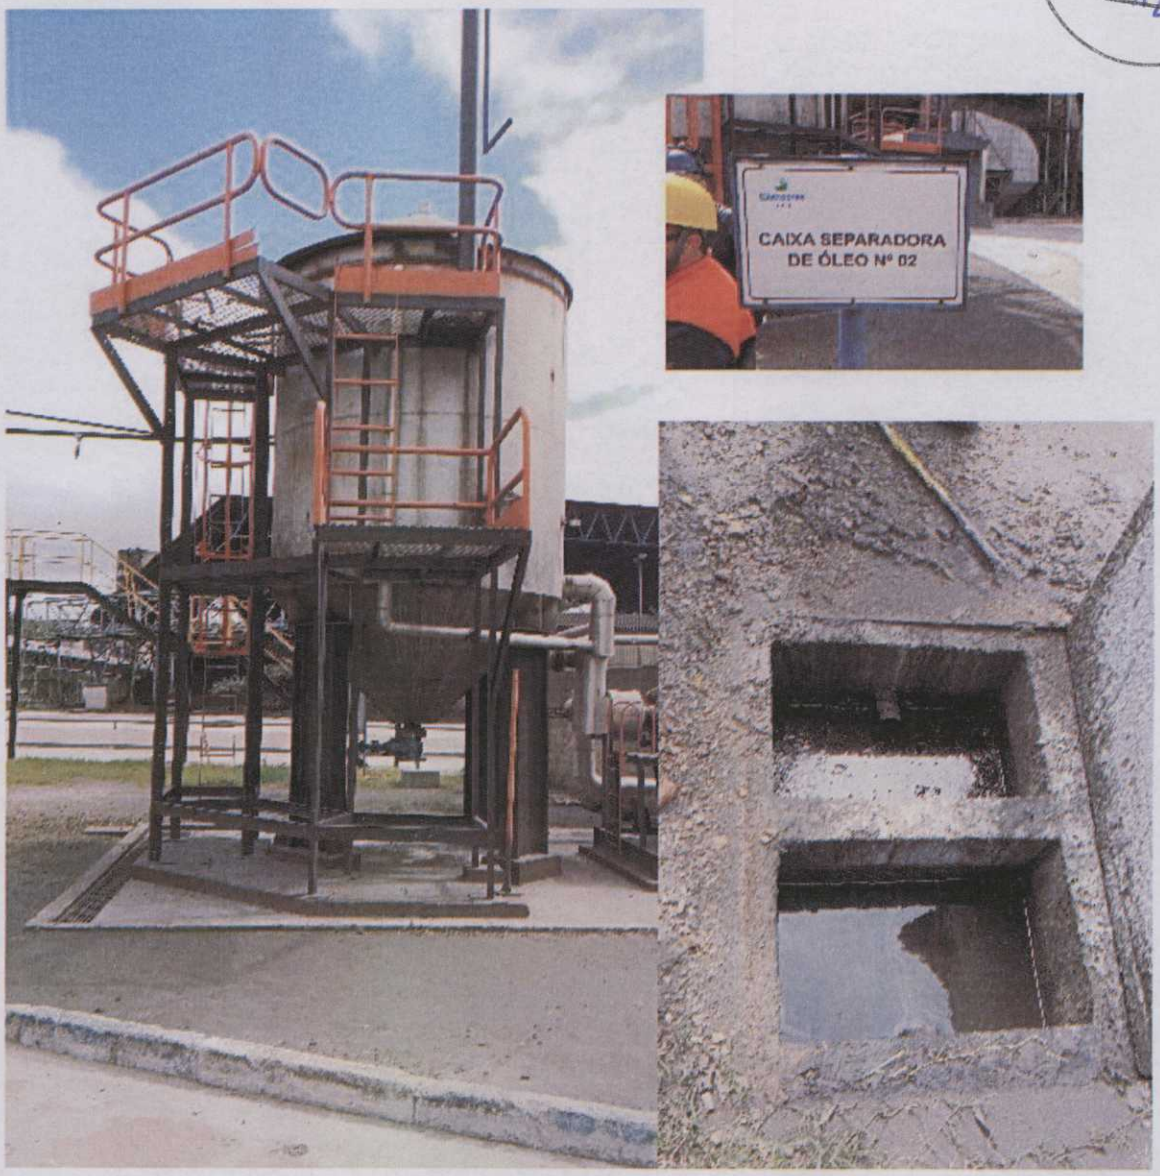
Figura 66: Ponto 3 da figura 56 – Registro de inexistência de bacia de contenção no tanque proposto para operação do sistema de reaproveitamento de óleo e de iridescências de óleo no compartimento da caixa SAO referente a este tanque.

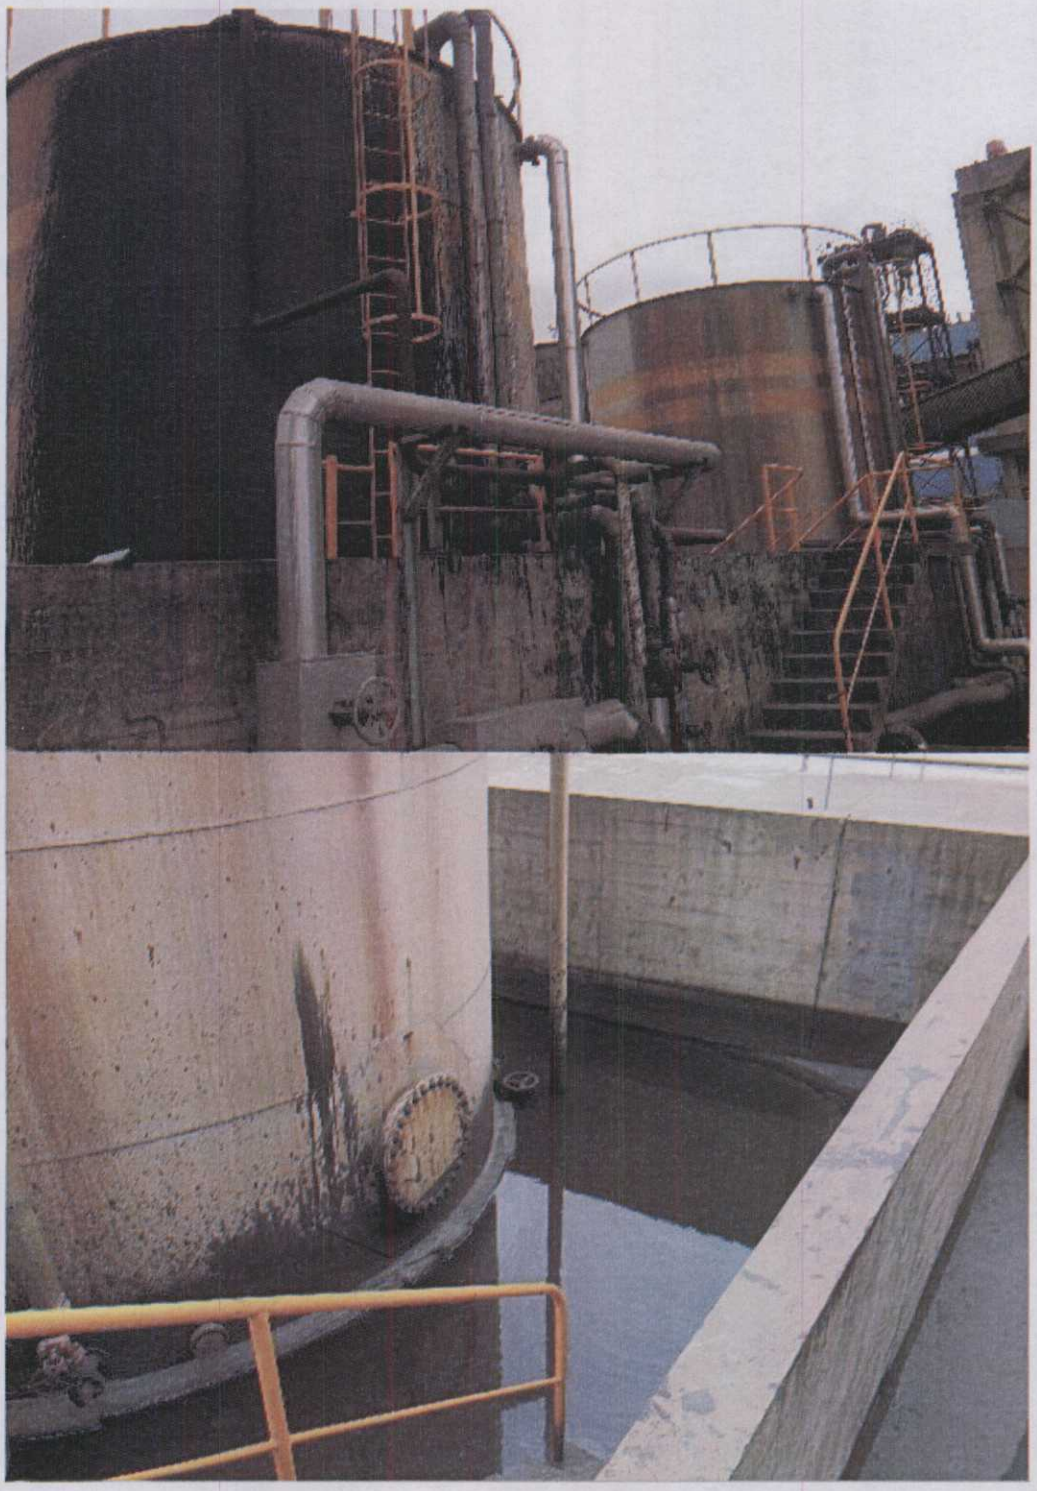
Figura 67: Ponto 3 da figura 56 – Registro de iridescências de óleo na de bacia de contenção no tanque de *fuel oil*

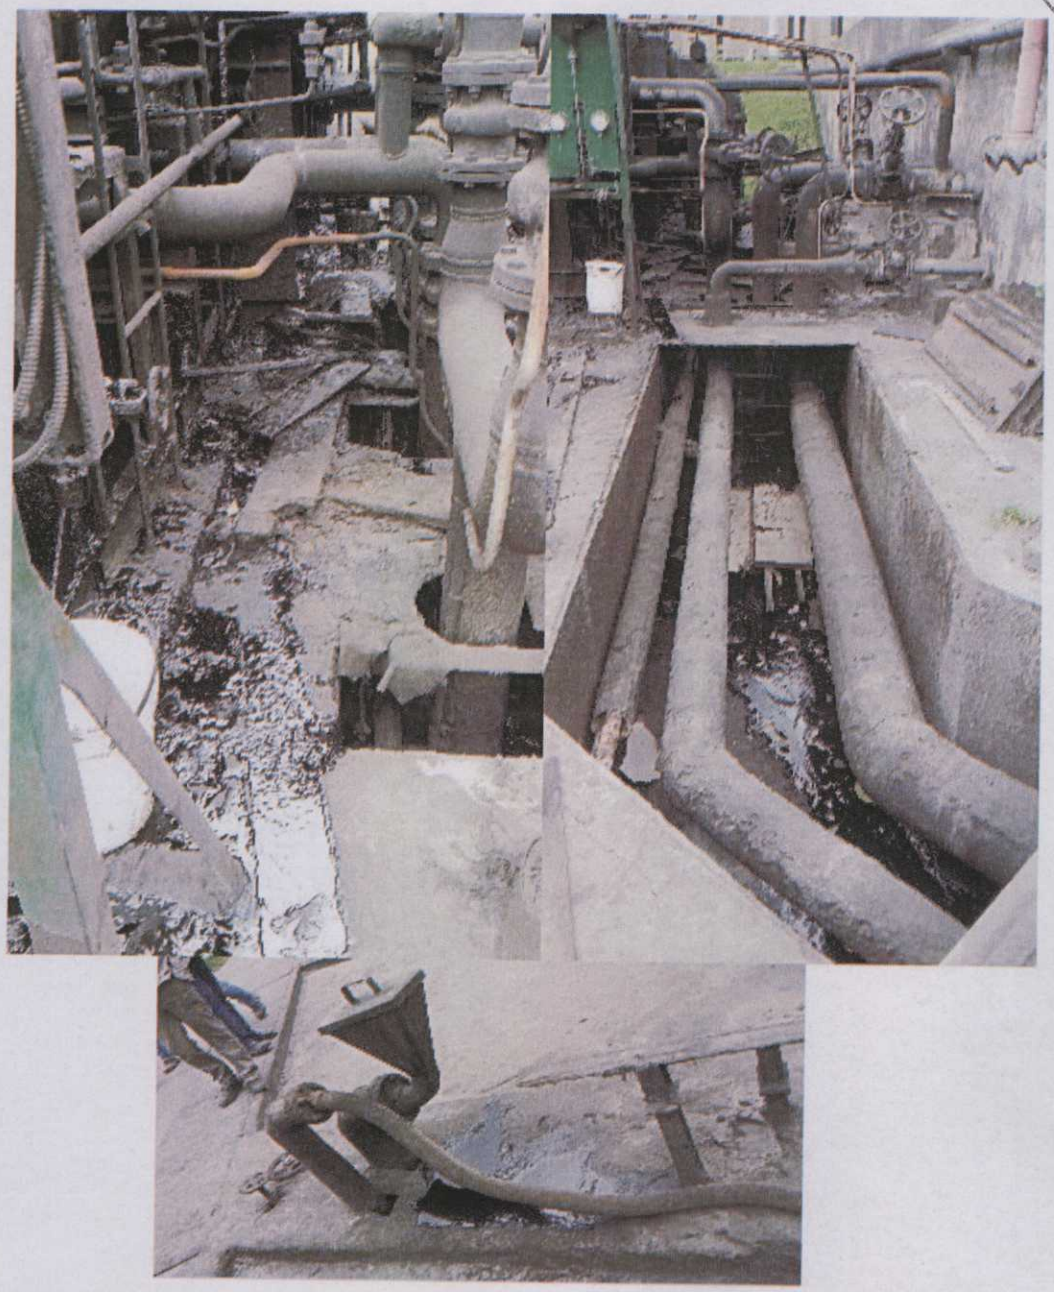
Figura 68: Ponto 4 da figura 56 – Registro de vazamentos de óleo e presença de óleo na drenagem da área de recebimento e transferência de óleo

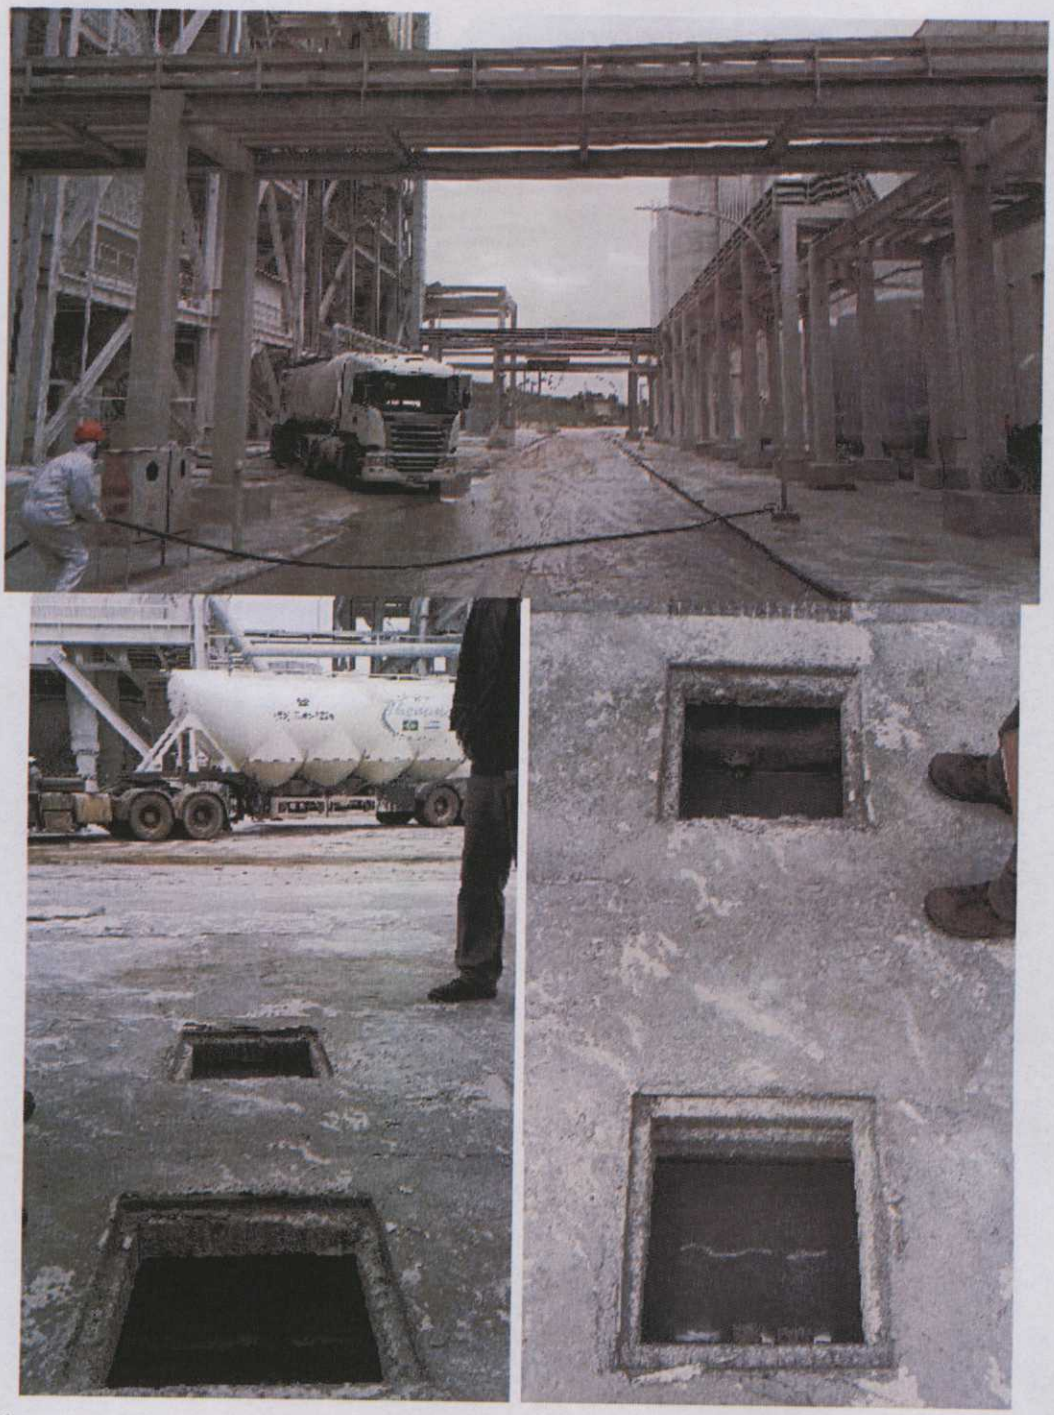
Figura 74: Ponto 5 da figura 56 – Caixa SAO localizada na fase C sem indícios de óleo

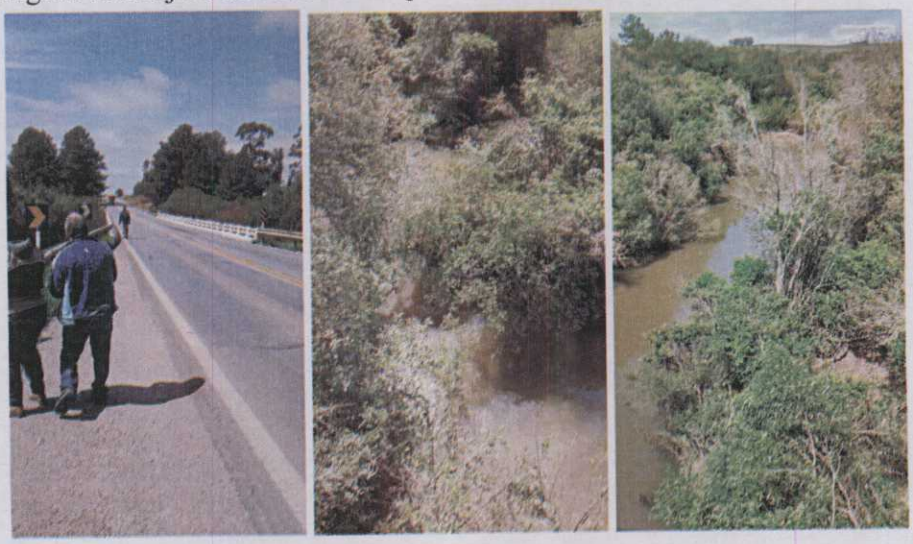
Figura 76. Ponto de Monitoramento 1 (PM 1) - 1ª : Ponte sobre o arroio Candiota, BR 293 ; 2ª :Montante do PM1; 3ª: Jusante do PM1.

O ponto de coleta é próximo à estrada e ponte, local com grande tráfego de veículos(Figura 76). Existem duas fazendas que possuem sua divisa no rio, ambas possuem propriedades próximas ao corpo receptor. A atividade desenvolvida nesses locais é a criação de gado, pelo menos em alguns períodos do ano. A APP do local está bem preservada, a maior parte é espécie nativa de porte arbóreo e arbustivo (Figura 76).

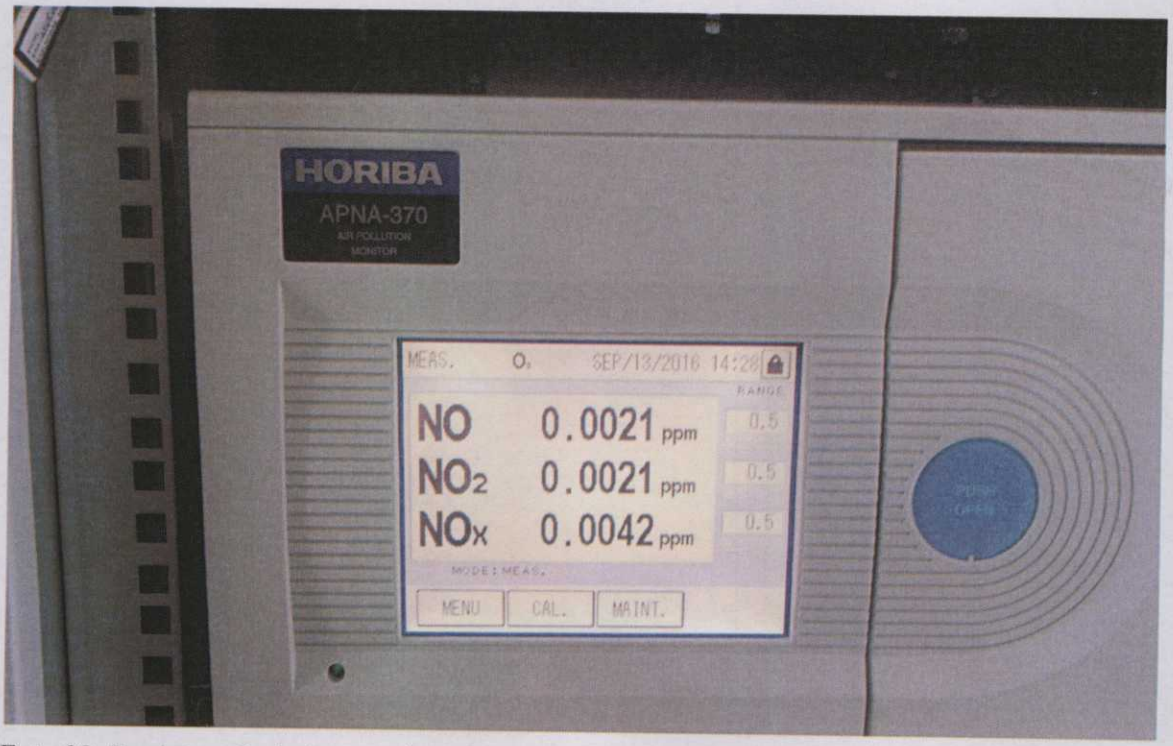
Foto 89. Registros de dados monitorados

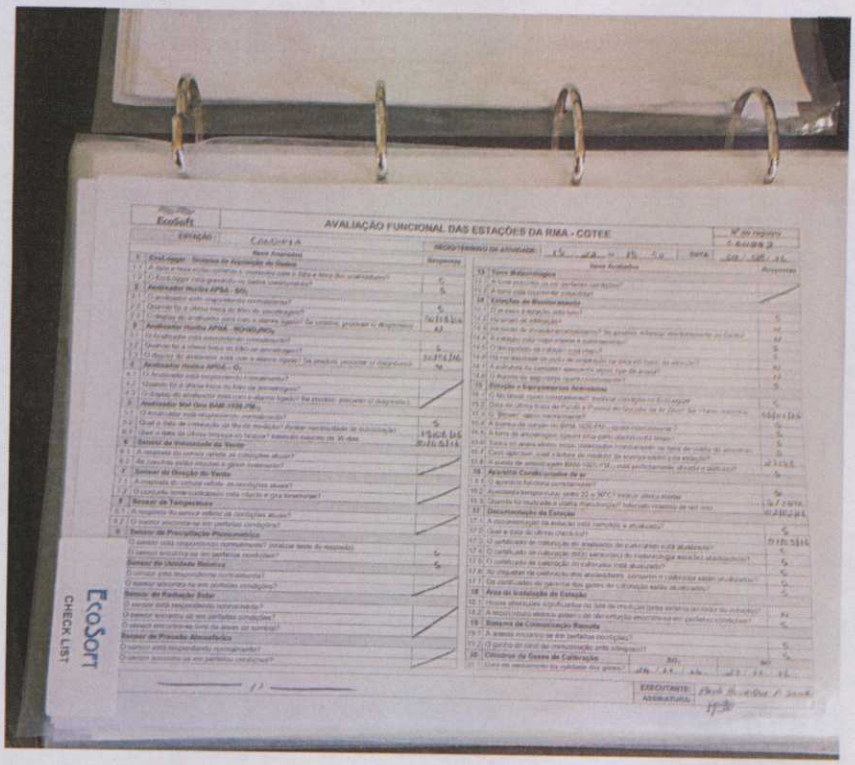
Foto 90. Registros de gestão documental da operação da estação

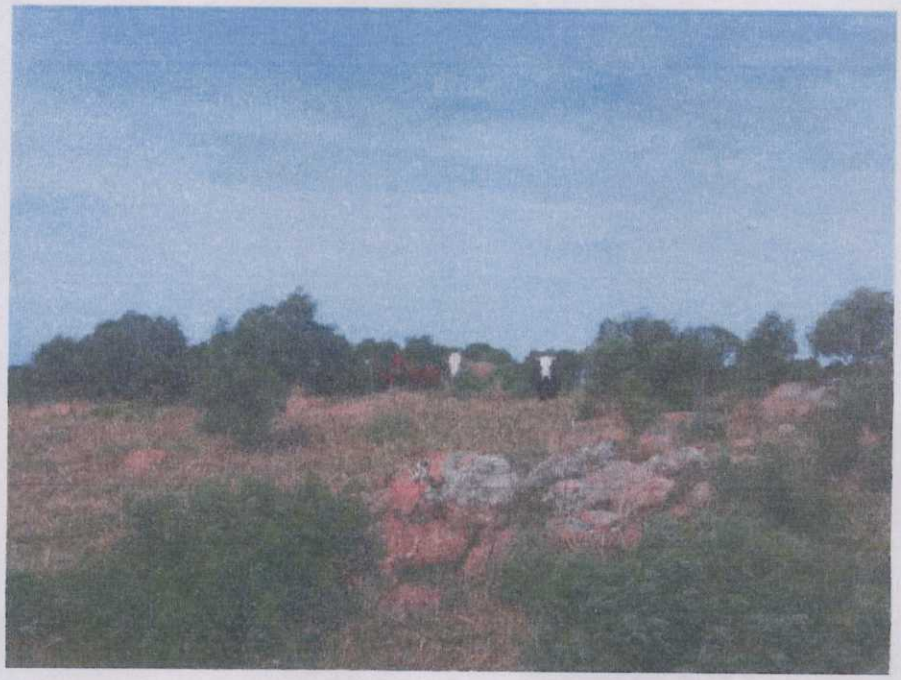
Figura 1: Animais que estavam na área.

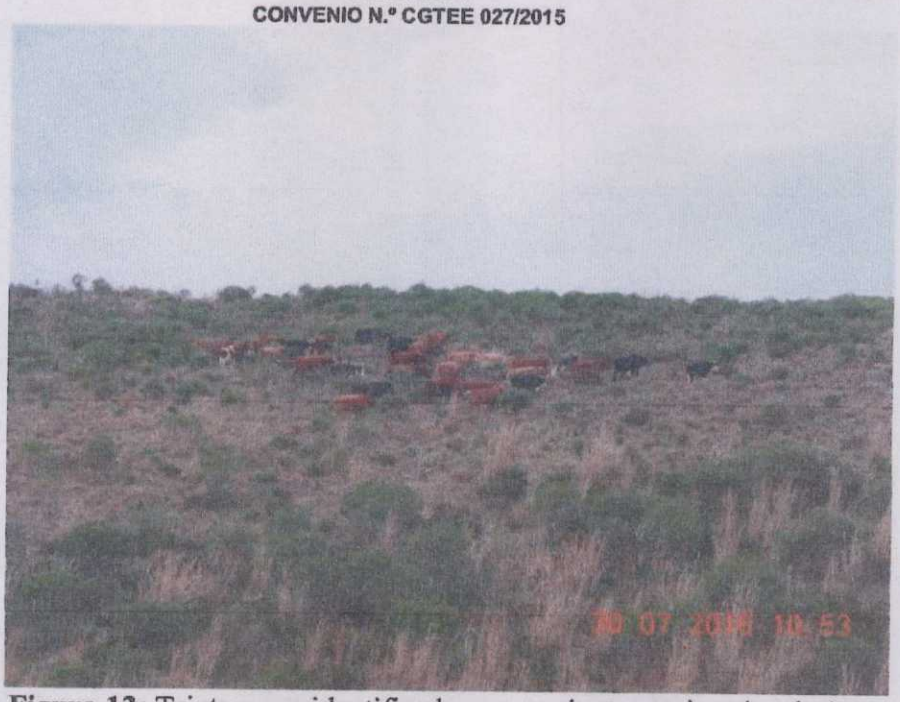
Figura 13: Trinta rezes identificadas em conjunto, no interior da área.
