**GOVERNO DO ESTADO DE MINAS GERAIS**  
**Fundação Estadual do Meio Ambiente**  
**Câmara Técnica de Gestão de Rejeitos e Segurança Ambiental**

Ofício FEAM/CT - GRSA nº. 6/2023

**Assunto: Ofício intercâmaras CT-Flor/CT-GRSA em resposta à solicitação de conclusão da Cláusula 160 do TTAC pela Fundação Renova.**

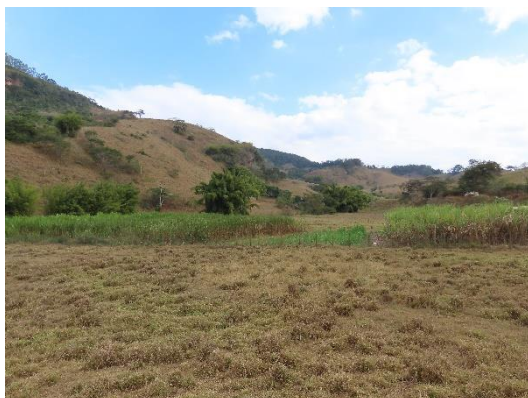
**01.** Trechos da área vistoriada.

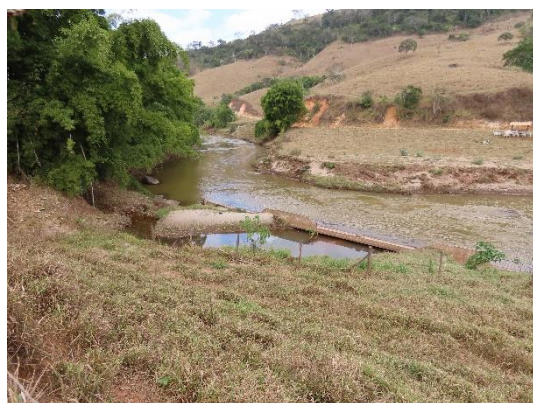
**02.** Trechos da área vistoriada.
