Nº da revisão:	01			
Elaborador:	Rachel Cezar Leão Viana			
Aprovador:	Christiano Barros			
Data da aprovação:	25/09/2020			
Periodicidade da revisão:	Anual			
Classificação:	Público	SOCIOAMBIENTAL 02-PG 32-MELHORIA SISTEMA ABASTECIMENTO DE ÁGUA BAIXO GUANDU SE32808 - PROJETO DETALHADO - DIAGNÓSTICO DA ETA DE BAIXO GUANDU RELATÓRIO TÉCNICO - ENGENHARIA SANITÁRIA DIAGNÓSTICO DA ETA E RECOMENDAÇÕES DE MELHORIAS		
		Nº ORDEM SOLICITAÇÃO ENGENHARIA (OSE) SE32808		
		Nº CONTRATADA 717-AA-CO-01-SAA-RET01-MD-001	PÁGINA 2/96	
		Nº FUNDAÇÃO RENOVA N024200-R-1RT020	REV. 00

O presente documento contempla a consolidação do diagnóstico da ETA, dos elementos de demanda e proposição de escopo para as melhorias do sistema principal de Abastecimento de Água do município de Baixo Guandu, através do manancial Rio Doce. O objetivo de subsidiar as entidades envolvidas, na decisão da concepção a ser adotada, e contemplará:

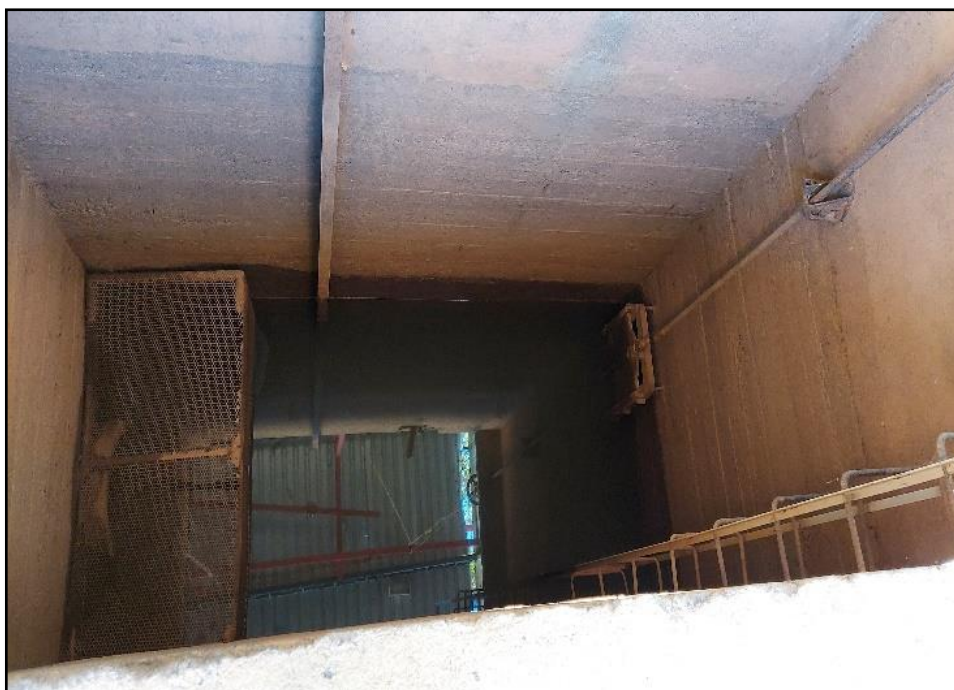
mais profundo é direcionada diretamente para o poço de sucção das bombas, havendo apenas uma válvula com haste e chave T para fechamento e abertura. Na ocasião da visita, a captação estava sendo realizada pelo nível mais profundo.

Figura 13 – Interior da Caixa de Captação do Nível Mais Raso

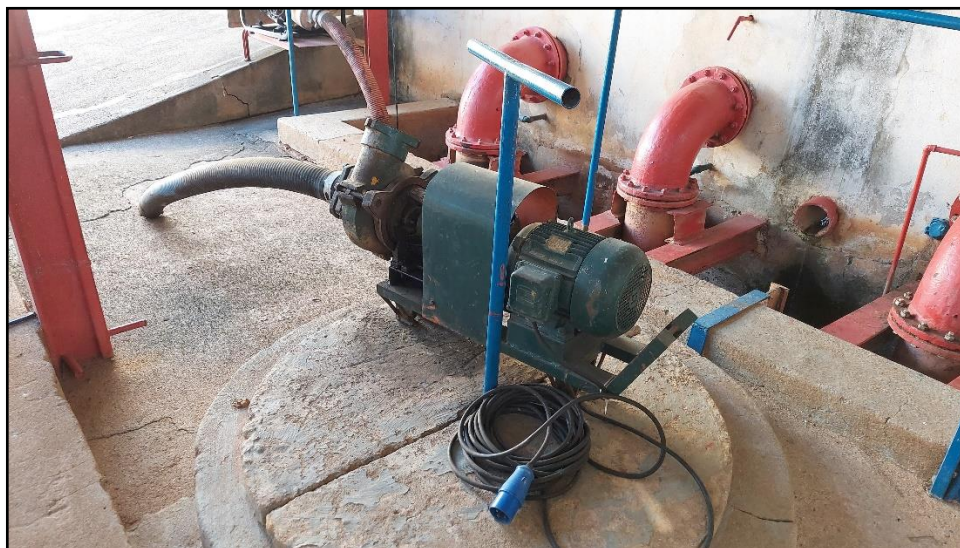
Figura 14 – Poço de Manobra da Captação Mais Profunda

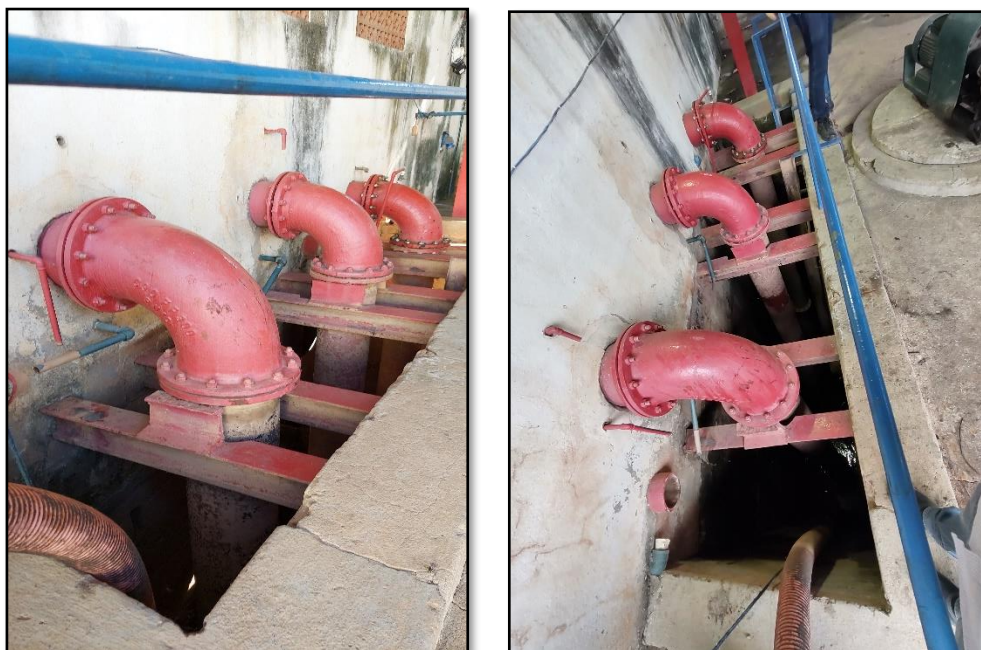
Figura 16 – Poço de Sucção da Elevatória

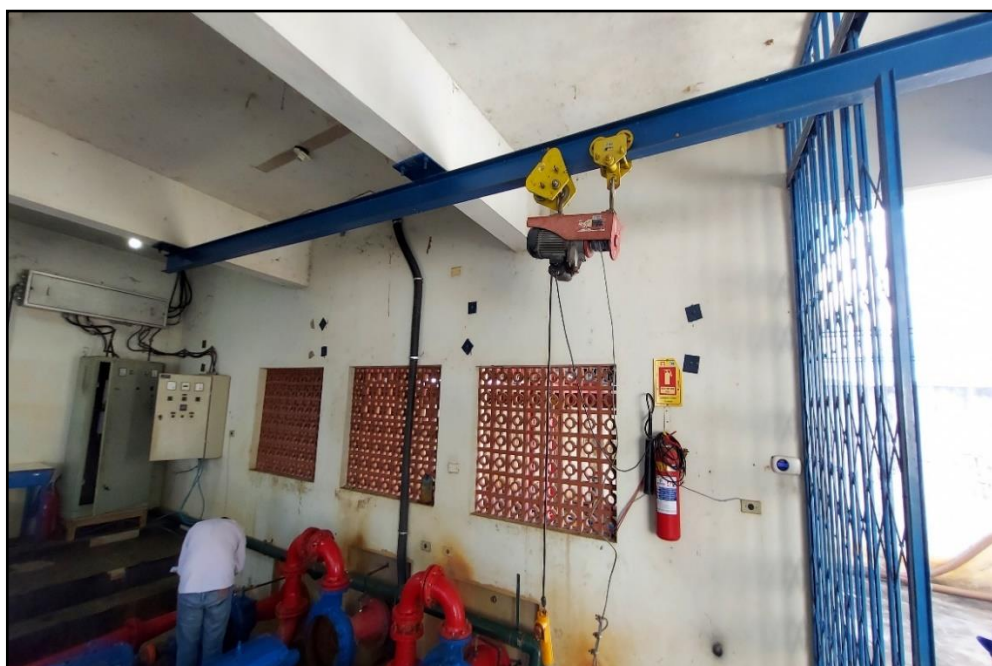
A elevatória de água bruta foi implantada em uma edificação que abriga três conjuntos de recalque e os painéis elétricos de acionamento dos motores ao fundo. A sala está equipada com monovia com guincho de acionamento elétrico de 500 kg de capacidade, extintor de incêndio tipo BC e sistema de alarme com senha para acesso. A ventilação se dá por alvenaria vazada em uma lateral, janelas basculantes na outra e pelo portão de acesso de grades de barras com bastante área livre.

Figura 18 – Casa de bombas – Monovia

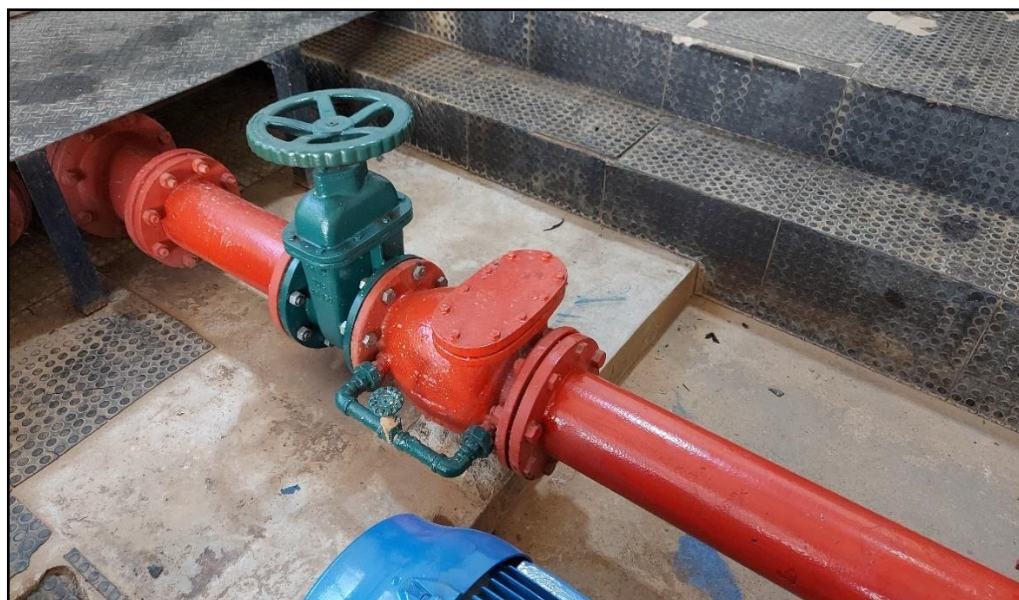
O recalque é realizado através de trechos individuais de 150mm em ferro fundido equipado com válvulas de retenção tipo portinhola e válvulas de gaveta para manobra. Os tramos individuais se interligam em duas adutoras de 200 mm em paralelo que transportam a vazão até a ETA, com extensão aproximada de 300 metros.

Figura 22 – Detalhe das Válvulas no Trecho Individual de Recalque

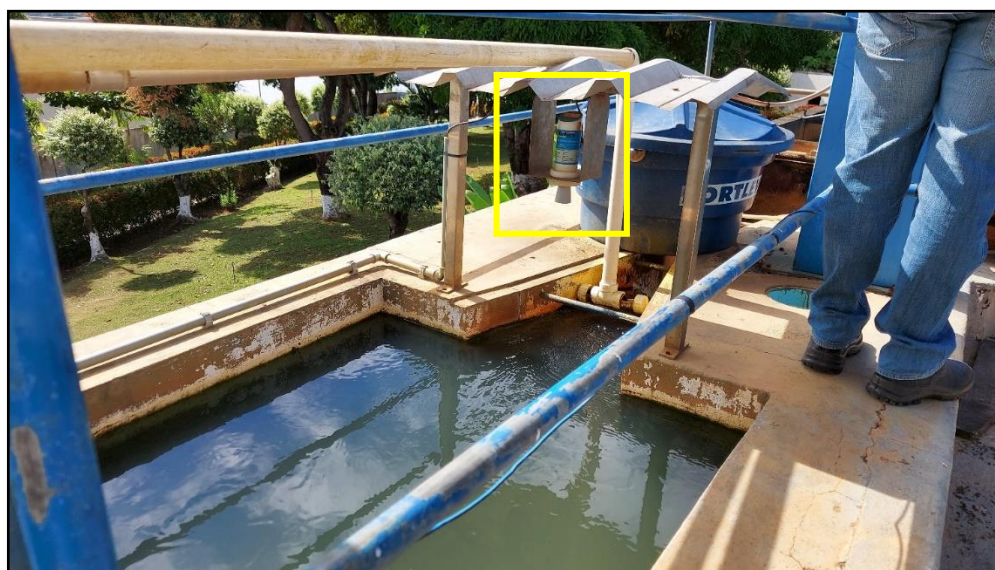
Figura 34 – Medidor Parshall com Destaque para o Medidor Ultrassônico

Conforme demonstram as fotos, as condições de conservação são satisfatórias, porém seria necessária a substituição do medidor Parshall por uma unidade pré-fabricada em PRFV com garganta de 9". Isto se deve à capacidade nominal do medidor Parshall de 6" que é de até 110 L/s, vazão que eventualmente é ultrapassada e ocasiona imprecisão nas medições devido ao remanso.

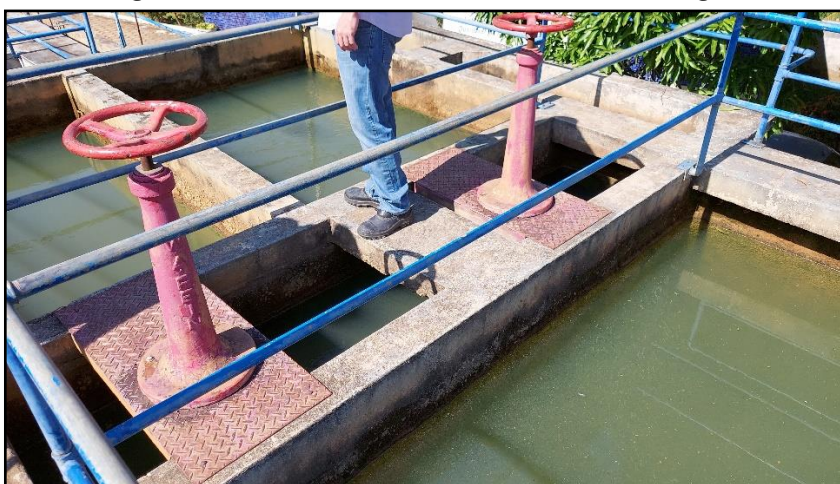
Figura 40 – Decantadores de Alta Taxa – Vista geral

A distribuição da água floculada sob os decantadores é considerada deficiente visto que não há nenhum elemento capaz de promover maior homogeneidade de fluxo, tais como tubos de distribuição com orifícios ao longo de todo o comprimento do decantador.

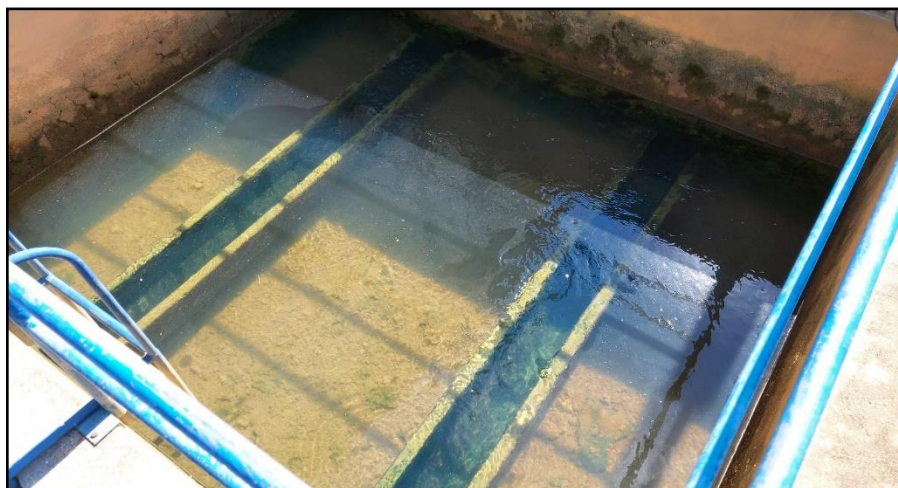
Figura 45 – Detalhe de um Filtro Antigo

A seguir apresentam-se as fotos referentes aos filtros antigos. O estado de conservação da unidade é satisfatório, por isso não enseja observações adicionais.

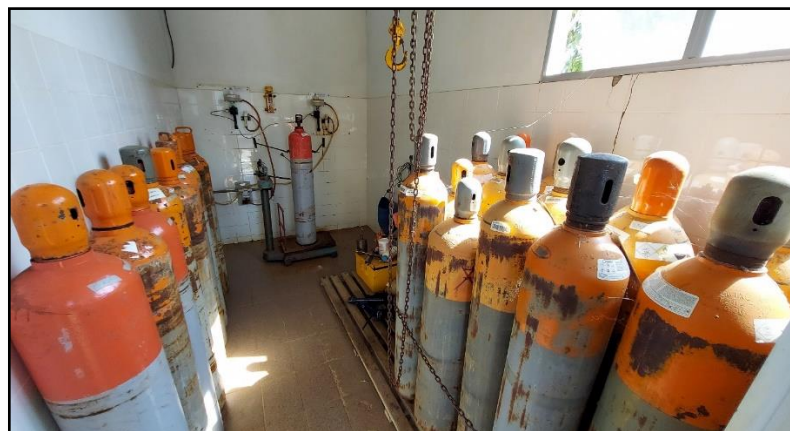
Por motivo de segurança, a sala é equipada com um exaustor para garantir a ventilação de seu interior, evitando acidentes de trabalho. Outro equipamento existente é uma monovia com carro trole e talha para facilitar a substituição dos cilindros.

Figura 64 – Cômodo do Sistema de Gás Cloro

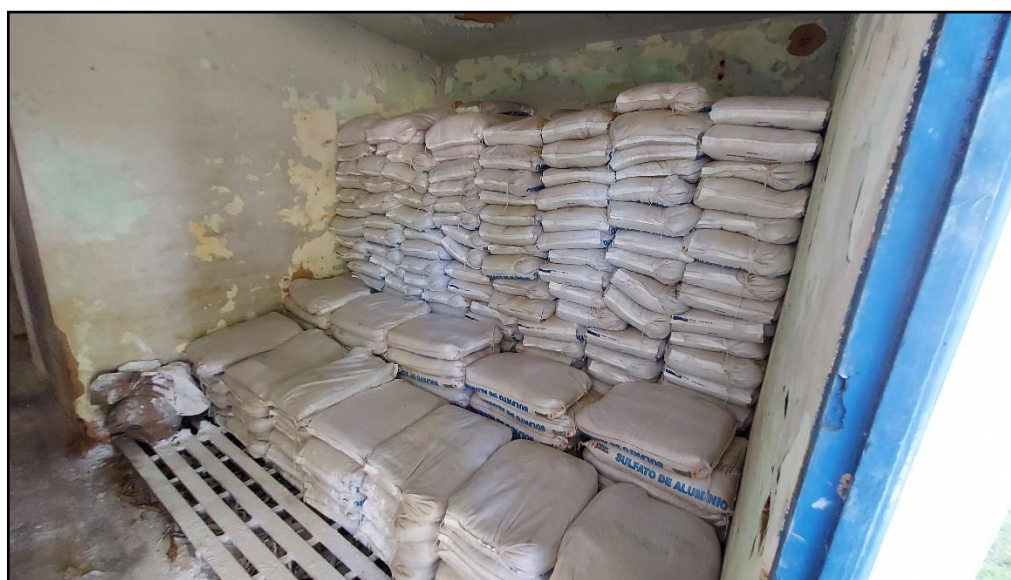
Figura 69 – Armazenagem de Sulfato

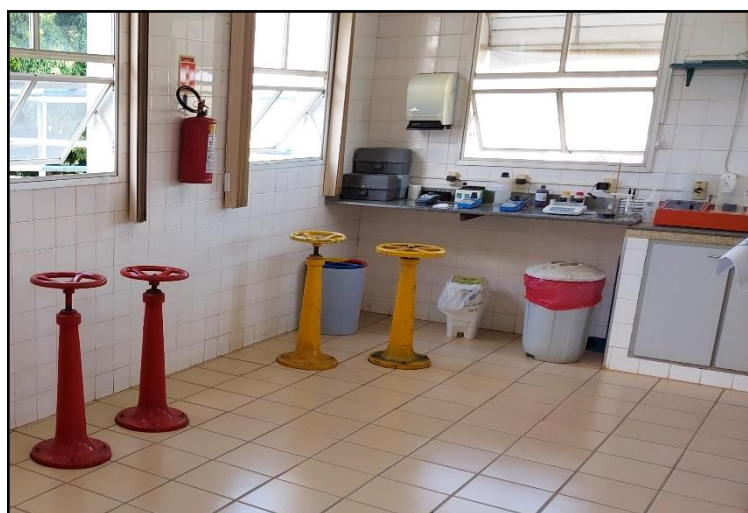
Todos os equipamentos e a própria estrutura interna da edificação se encontravam em bom estado de conservação. O relatório fotográfico é apresentado a seguir.

Figura 73 – Vista geral da Sala de Operação / Laboratório

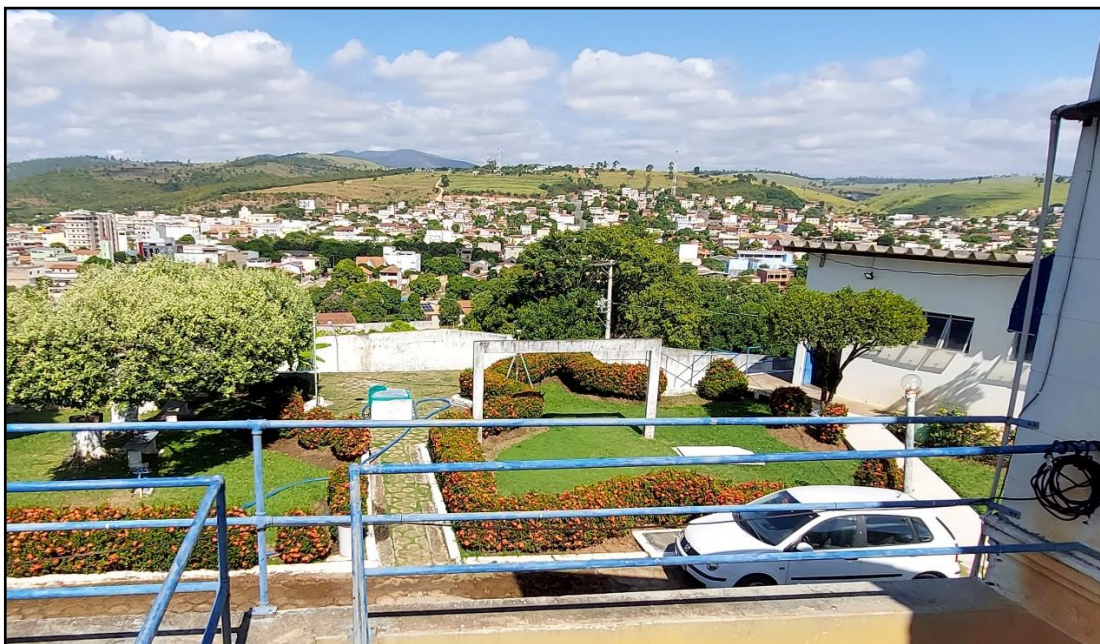
Figura 77 – Vista do Reservatório Enterrado

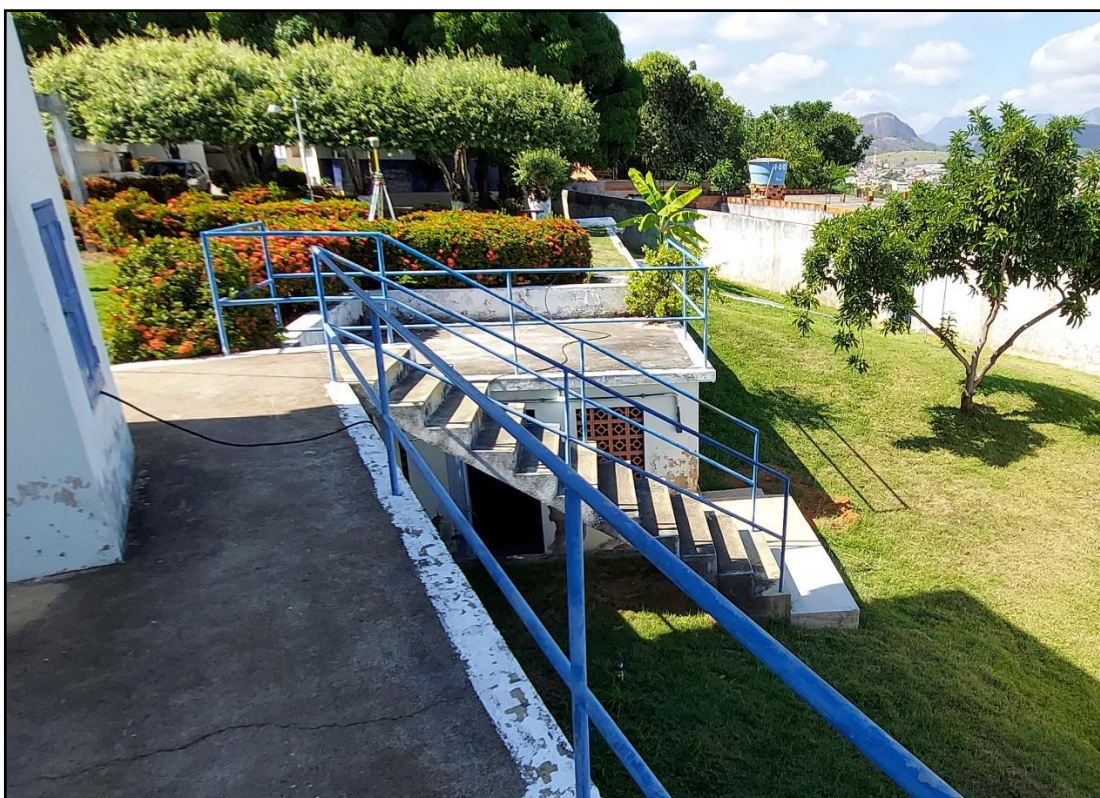
Figura 78 – Vista Exterior da Elevatória de Água Tratada

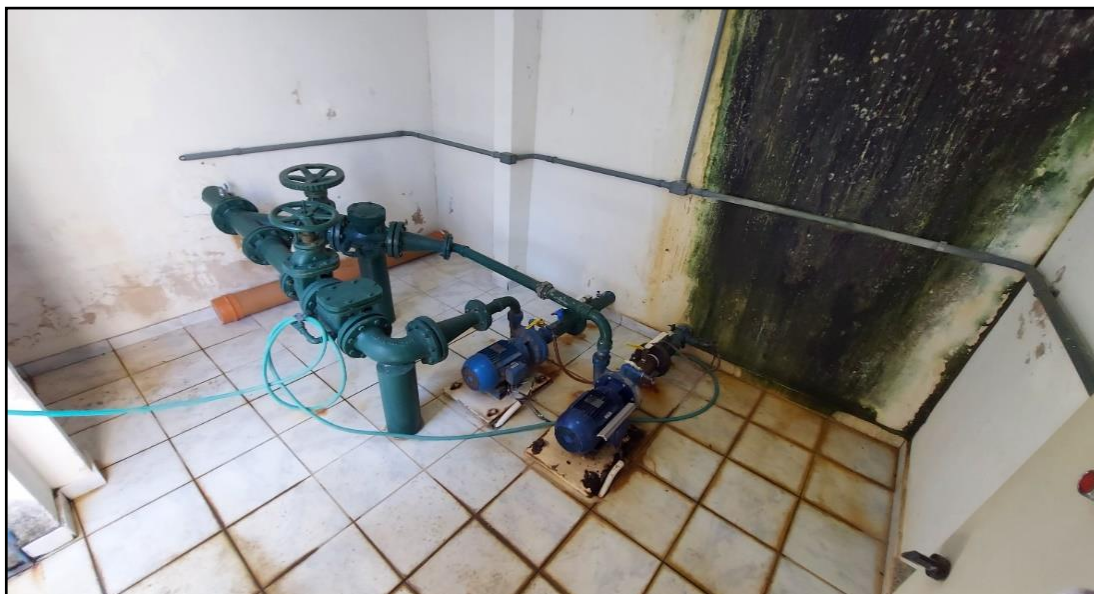
Figura 79 – Elevatória de Água Tratada – Barrilete

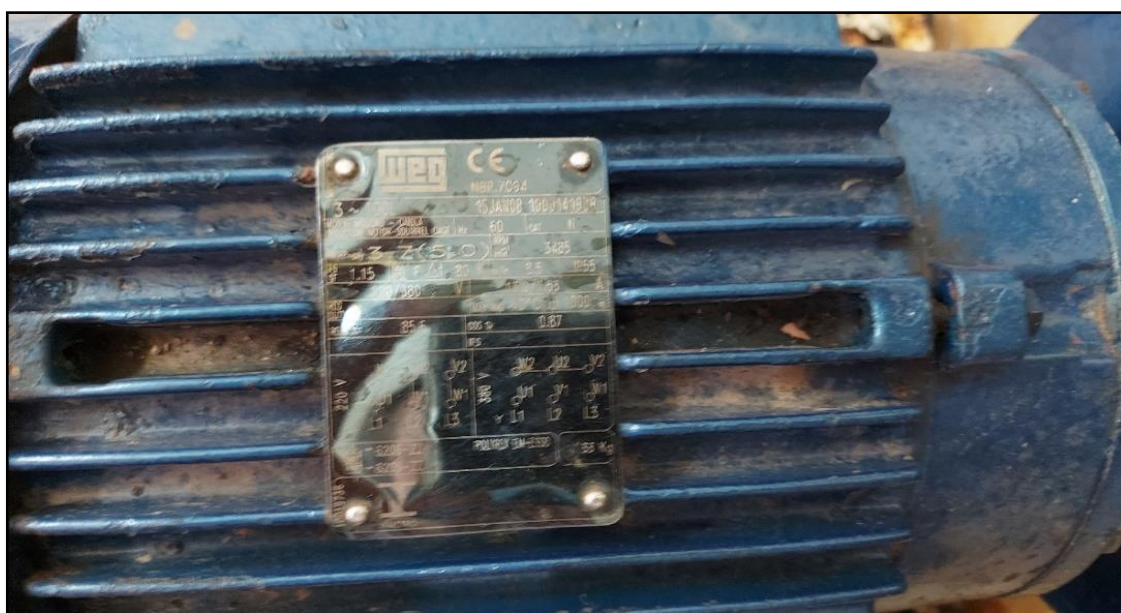
Figura 80 – Placa do Motor Elétrico de 5 cv

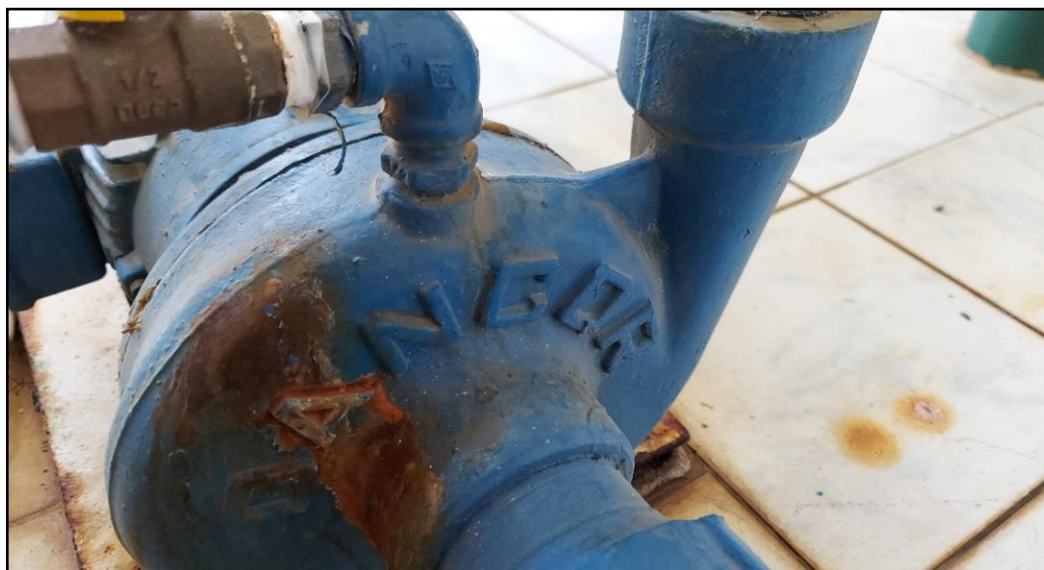
Figura 81 – Detalhe do Conjunto Motobomba

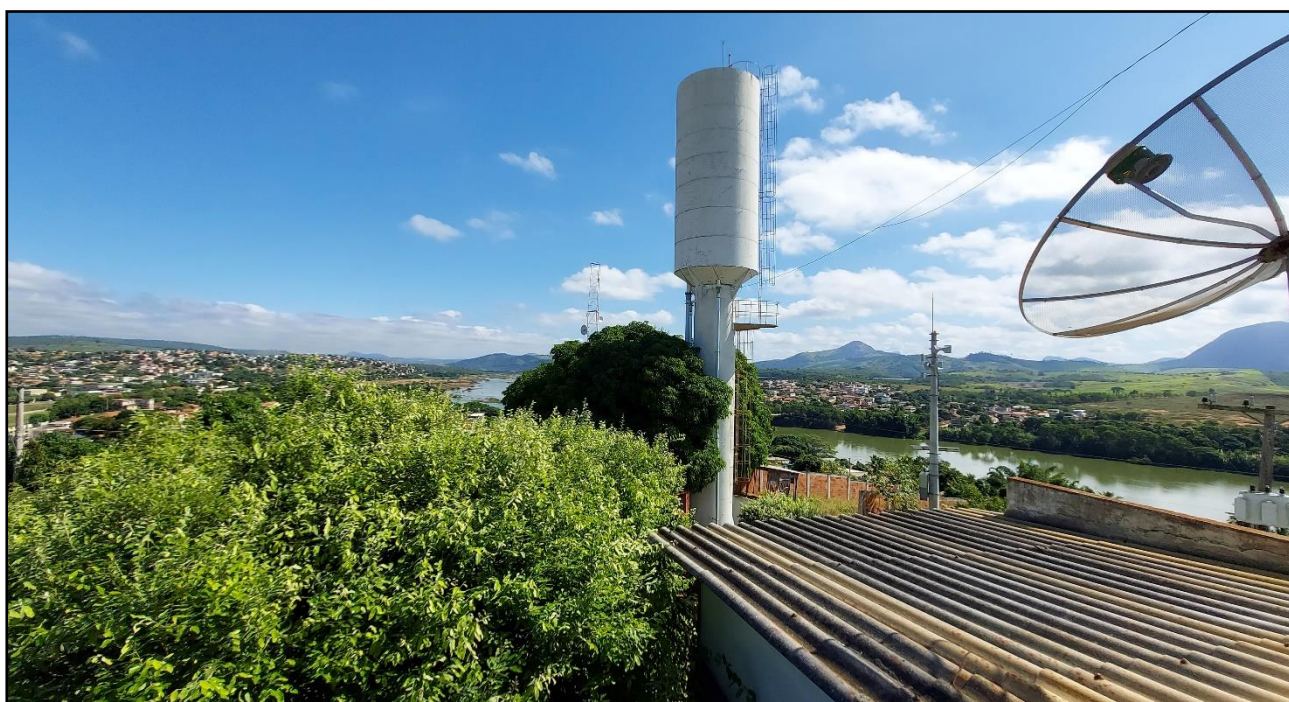
O reservatório elevado é responsável pelo fornecimento da água de retrolavagem dos filtros antigos e pelo abastecimento das instalações de água potável da ETA e das edificações vizinhas, dentro da calota da zona alta. A unidade é do tipo taça, fabricada em aço, com capacidade nominal de 80 m³. O estado de conservação da unidade é bom.

Figura 83 – Reservatório Elevado – Vista Geral
