**RELATÓRIO DAS MEDIDAS DE CONTROLE DE EROSÃO E MANUTENÇÃO DA
BIOENGENHARIA IMPLEMENTADAS NOS TRECHO 1 A 11 DO PLANO DE MANEJO
DE REJEITOS**

Agosto/2024

PROGRAMA DE MANEJO DE REJEITOS – PG23

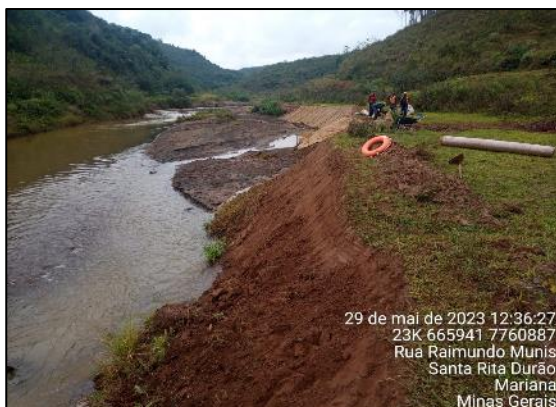
Regularização manual do talude.

Foram realizados trabalhos de regularização manual do talude, coveamento, adubação, semeio do mix de sementes e instalação de biomanta bidimensional.

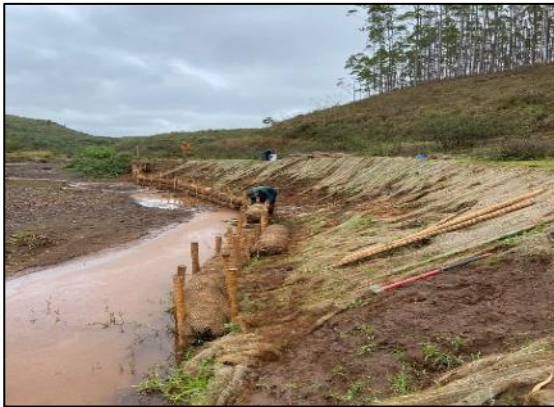
Instalação de bioretentor em andamento.

Foi realizado trabalho de instalação de bioretentor de sedimentos de fibra de coco.

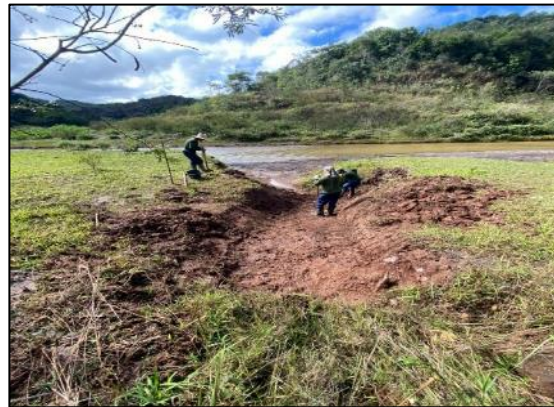
Regularização da descida d'água em andamento.

Foram realizados trabalhos de regularização manual da descida d'água, coveamento, adubação, semeio de mix de sementes e instalação de biomanta tridimensional.

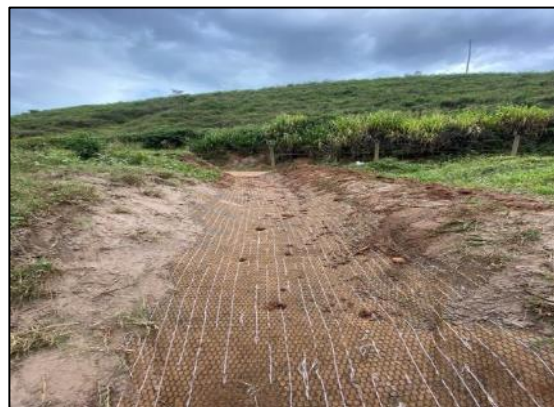
Finalizado com instalação de biomanta tridimensional.

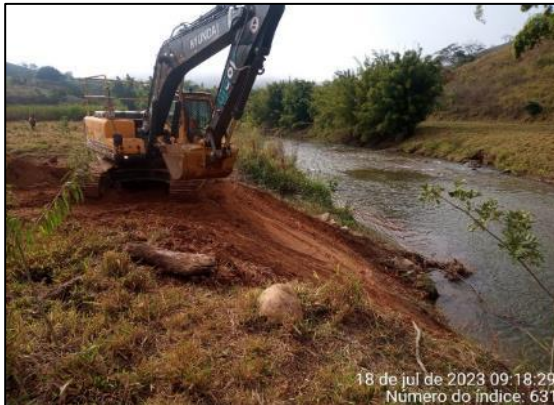
Local a ser instalado.

Foi executada a reconformação de talude, enrocamento, instalação de bioretentor de fibra de coco na drenagem, adubação e semeio do mix de sementes.

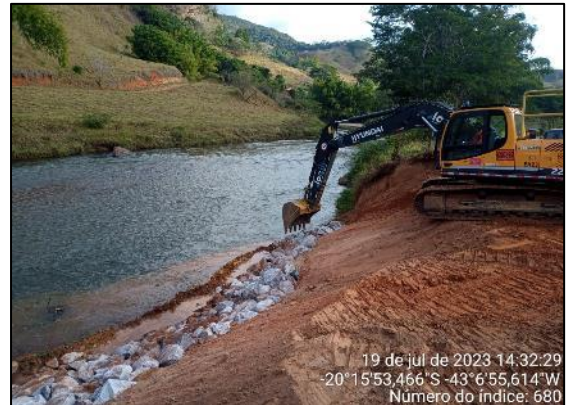
Enrocamento e reconformação do talude.

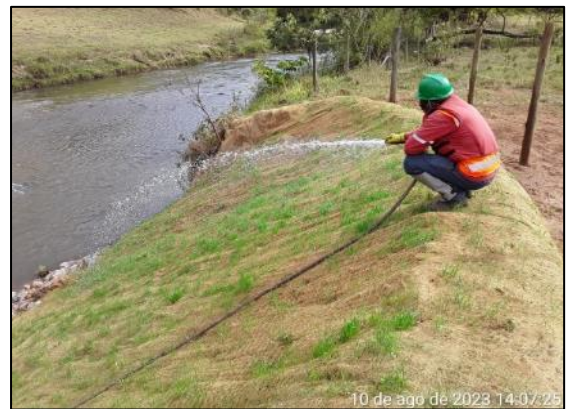
Reconformação e semente de mix de sementes finalizado.

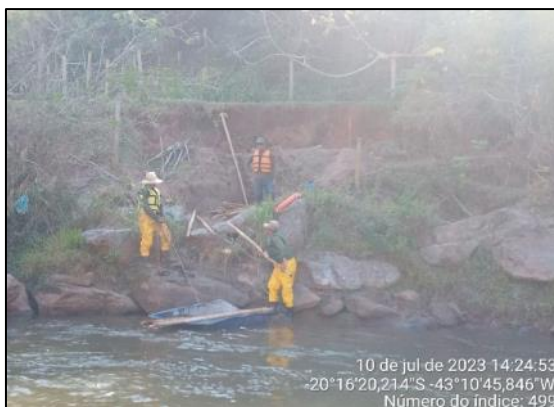
Local a ser instalado.

Foi realizada a instalação de paliçada.

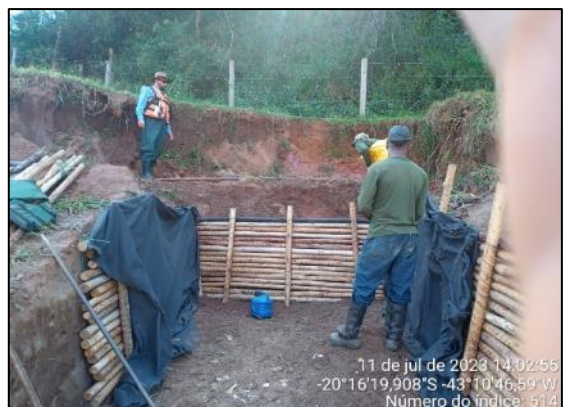
Paliçadas em execução.

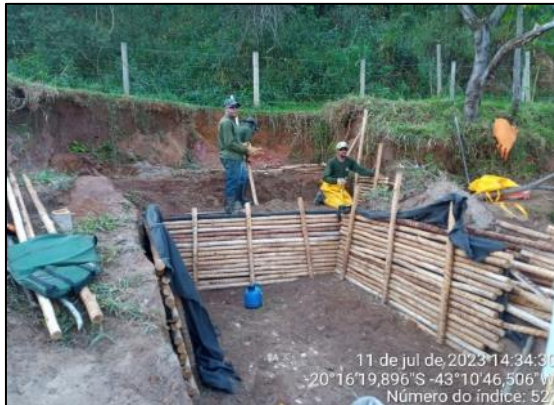
Paliçadas em execução.

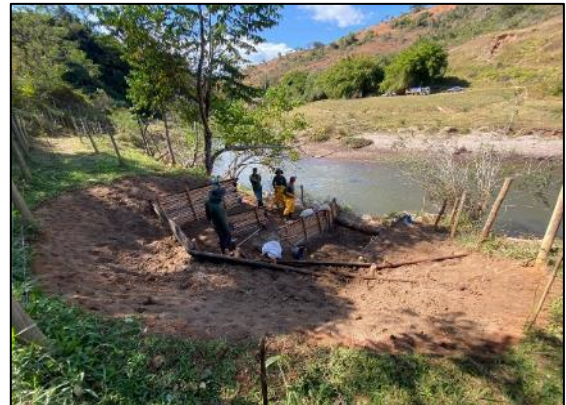
Paliçada em finalização.

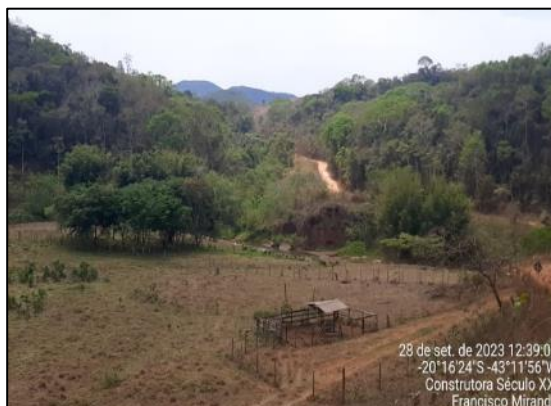
Local a ser executado enrocamento.

Foi executado enrocamento.

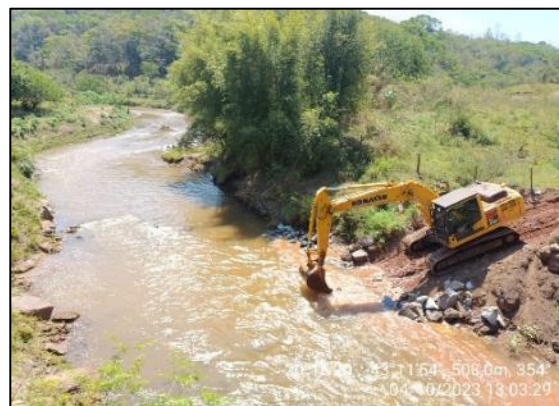
Enrocamento em execução.

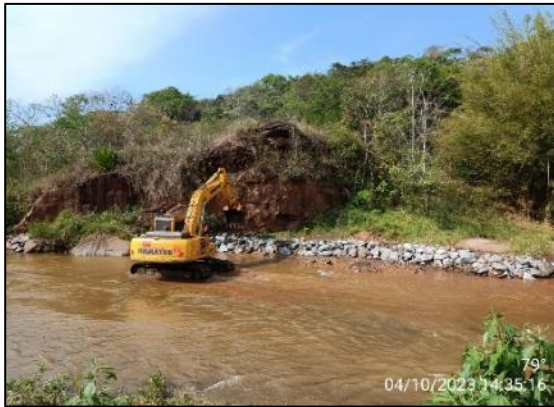
Enrocamento em execução.

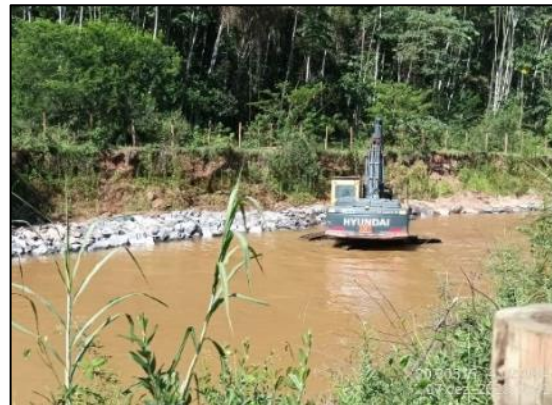
Enrocamento em execução.

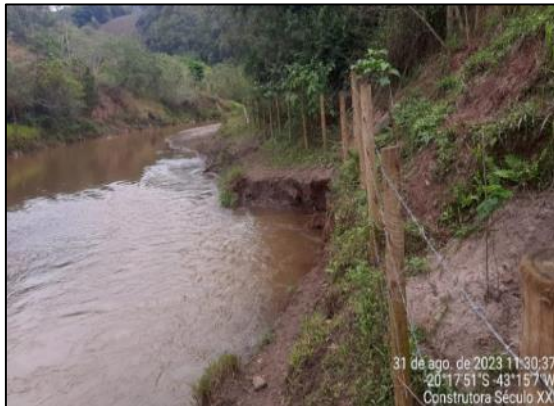
Foram realizadas a instalação de paliçadas e plantio de barreira com vetiver.

Local de intervenção.

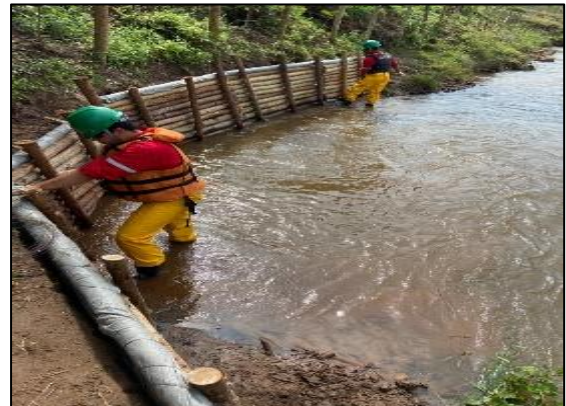
Instalação das paliçadas

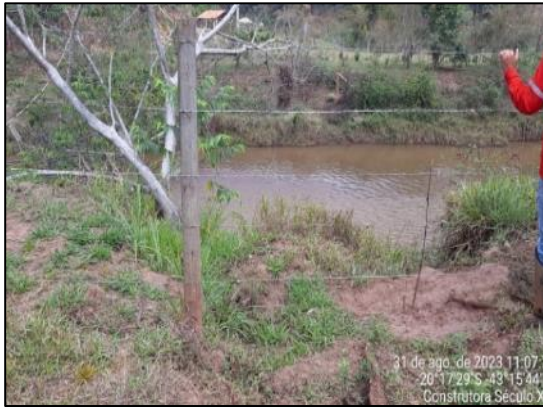
Foram realizados trabalhos de enrocamento, instalação de biomanta antierosiva de fibra de coco bidimensional, reconformação da descida d'água enrocada com pedras de mão, adubação e semeio de mix de sementes.

Local a ser executado.

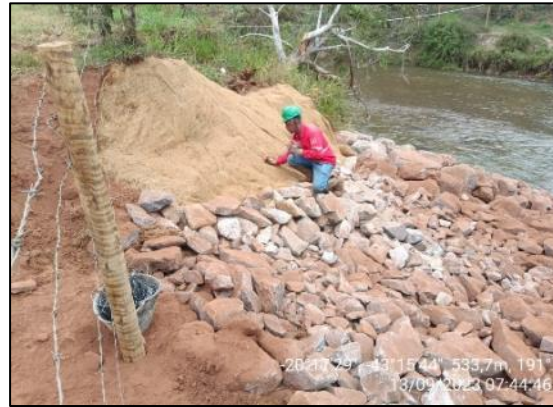
Instalação biomanta e descida d'água enrocada.

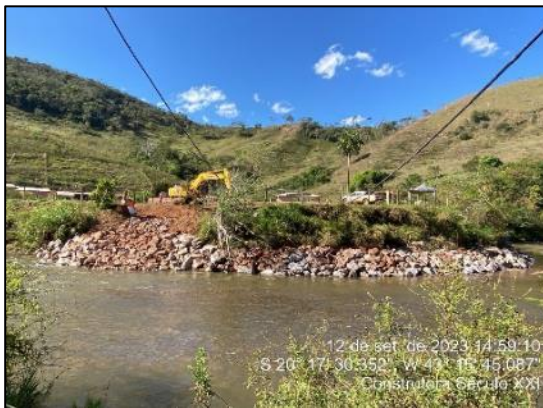
Enrocamento em andamento.

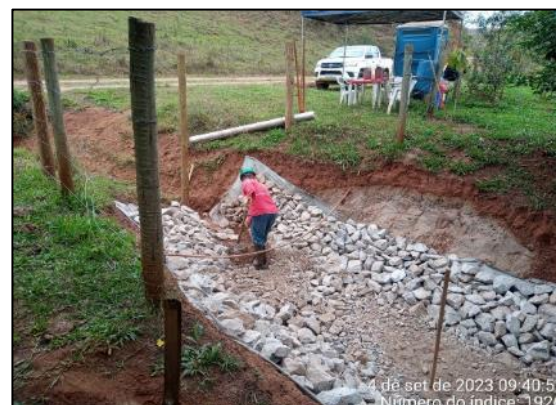
Regularização de descida d'água com pedra de mão.

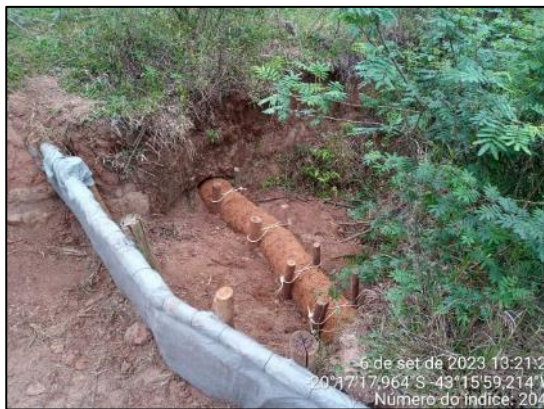
Biorretentor de fibra de coco.

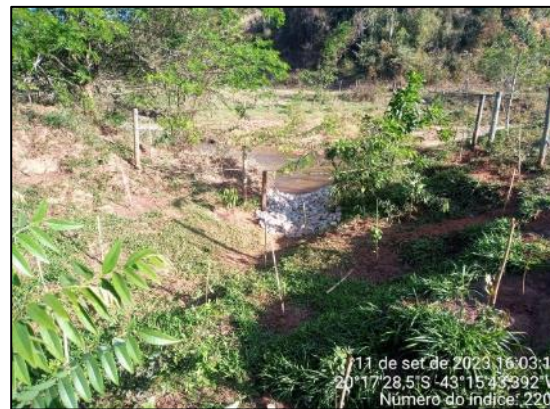
Descida d'água finalizada

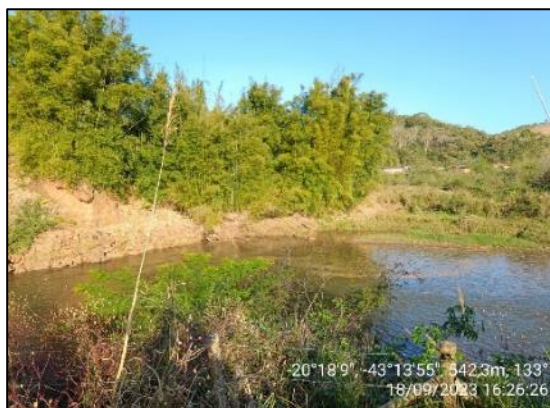
Foram realizados os trabalhos de enrocamento, instalação de biomanta tridimensional e retentores de fibra de coco, plantio de barreira de Vetiver, adubação e semente de mix de sementes.

Local a ser executado.

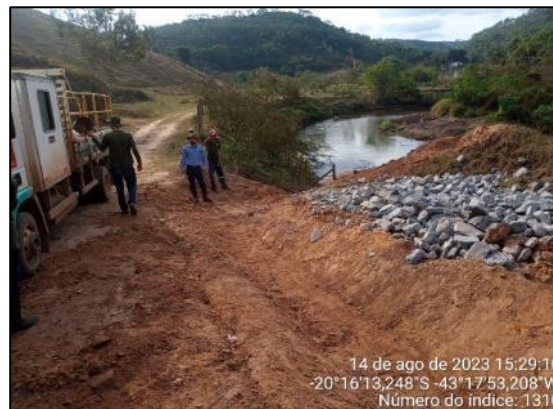
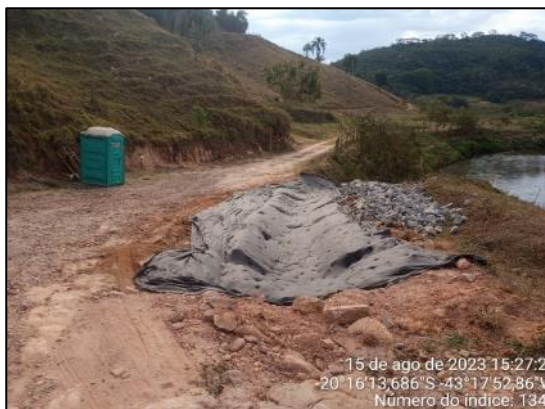
Regularização de erosão em andamento.

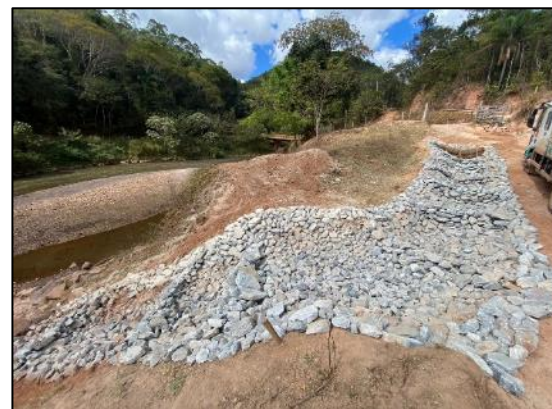
Regularização de erosão finalizada

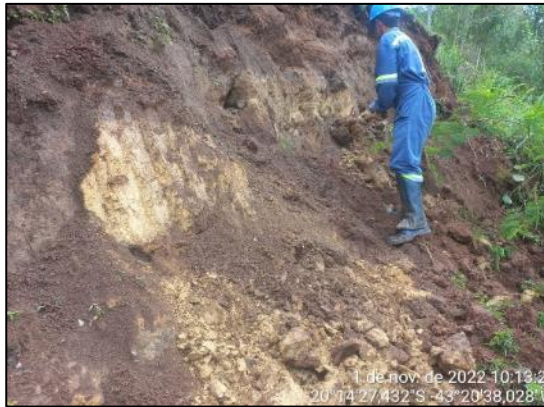
Regularização manual em andamento.

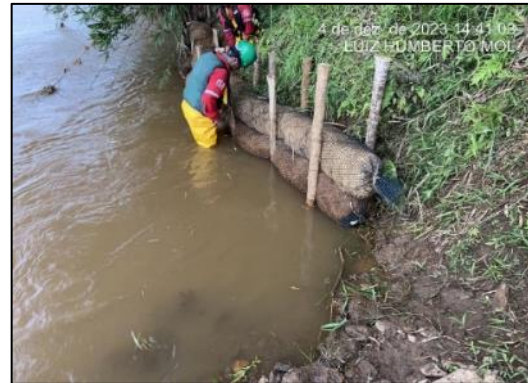
Instalação retentor de sedimentos de fibra de coco.

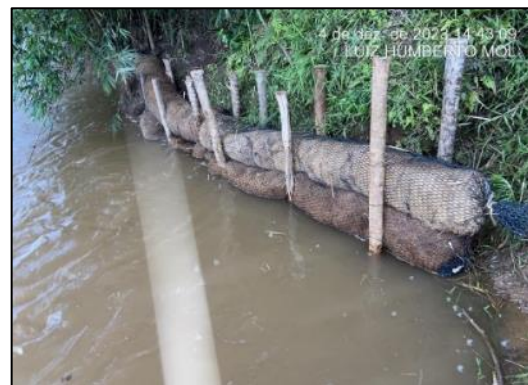
Retentor de sedimentos de fibra de coco finalizado.

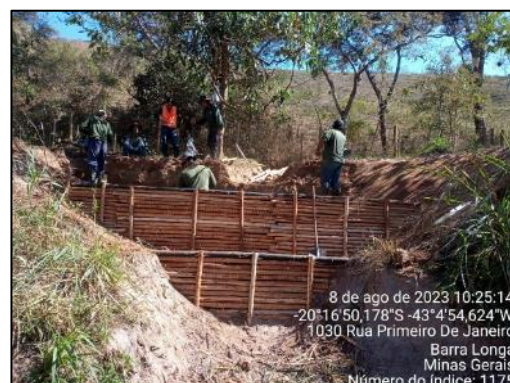
Instalação de paliçadas.

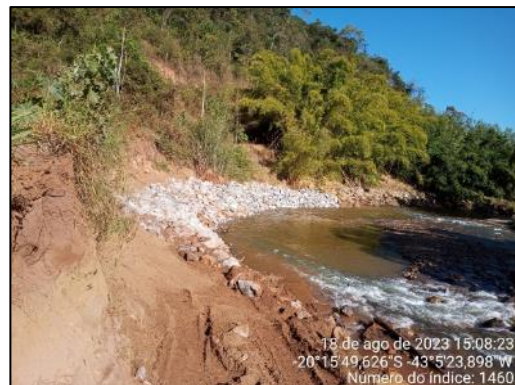
Enrocamento em andamento

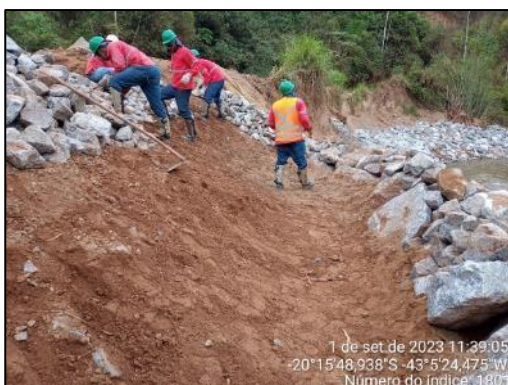
Regularização da descida d'água com pedra de mão.

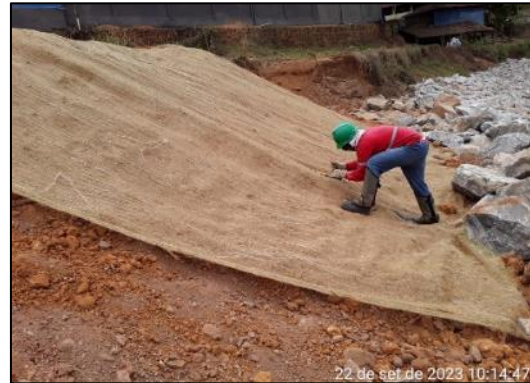
Instalação biomanta antierosiva

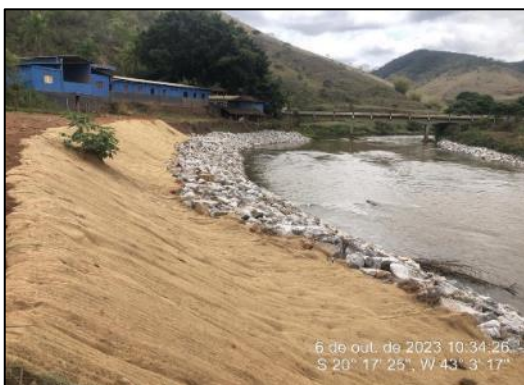
Bioamanta e enrocamento

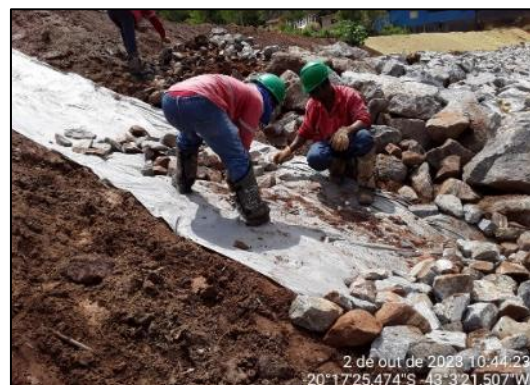
Canal de descida d'água enrocada

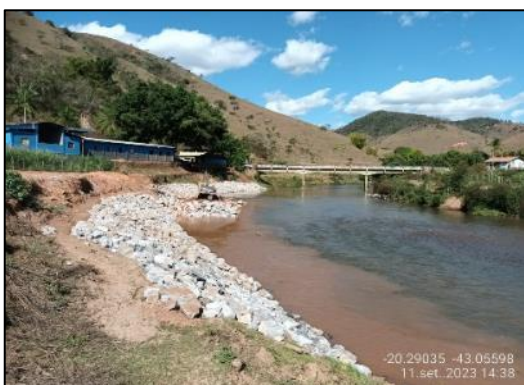
Enrocamento em andamento.

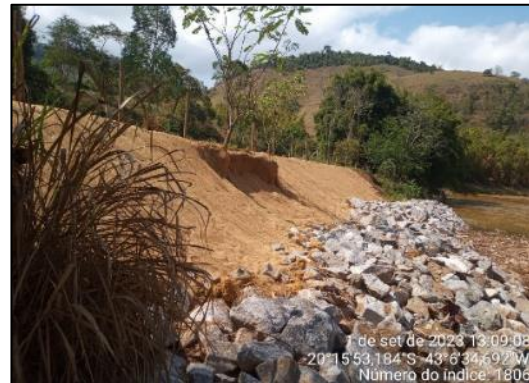
Enrocamento e biomanta

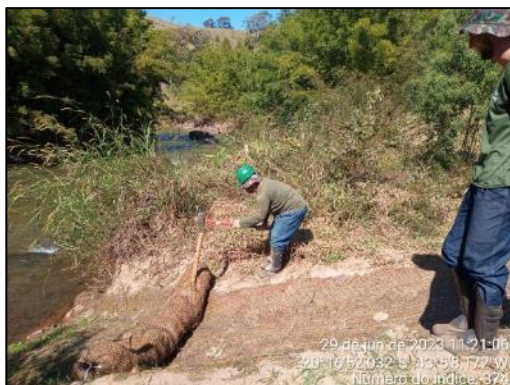
- **OS044– D076 – José Edmundo Gonçalves Lana - ID 520**

Instalação de biomanta e retentor.

Foram realizados trabalhos de reconformação de erosão transformada em drenagem, instalação de biomantas, adubação, semente e instalação de retentores de fibra de coco.

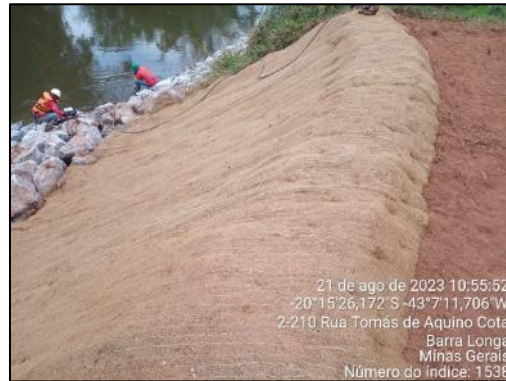
Aplicação de biomanta no talude reconformado

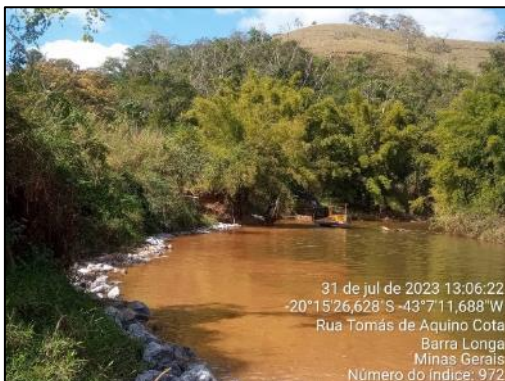
Enrocamento em andamento

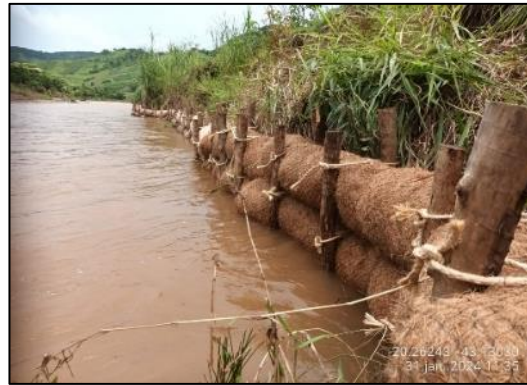
Instalação dos biorretentores

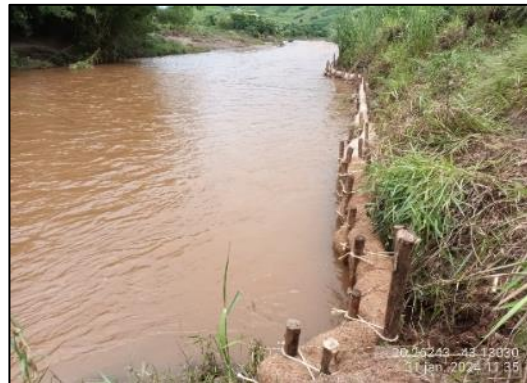
Instalação dos biorretentores concluído

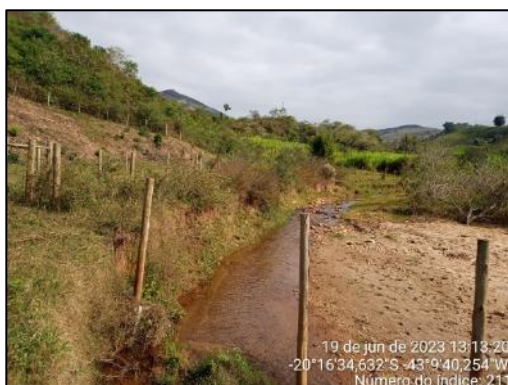
Local a ser executado.

Foram realizados trabalhos de reconformação de talude, instalação de paliçadas, adubação e semeio do mix de sementes.

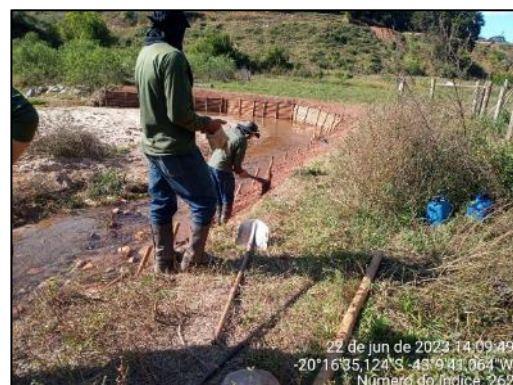
Instalação paliçadas e reconformação do talude.

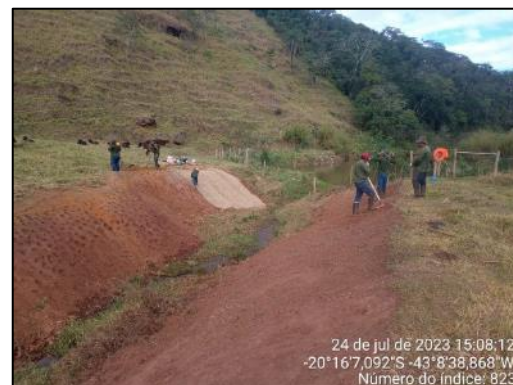
Andamento da aplicação de biomanta.

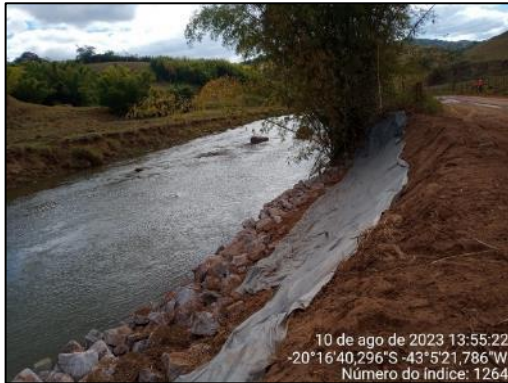
Enrocamento em execução.

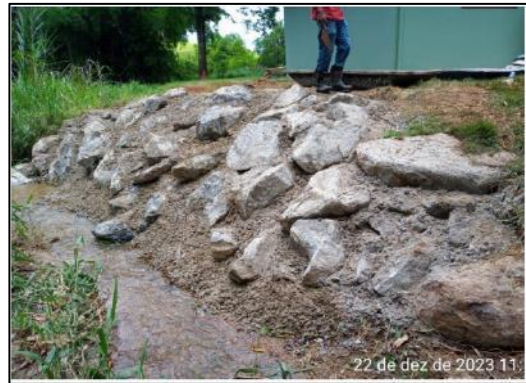
Contenção erosão c/ pedra argamassada.

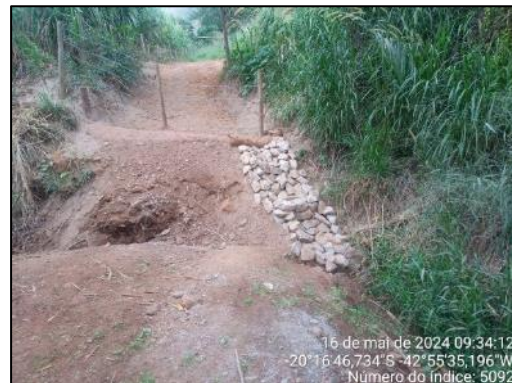
Descida d'água enrocada.

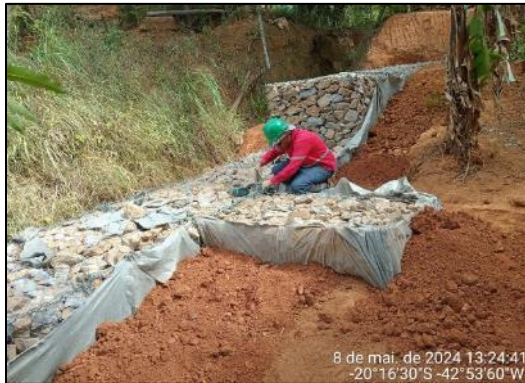
Gabião em andamento

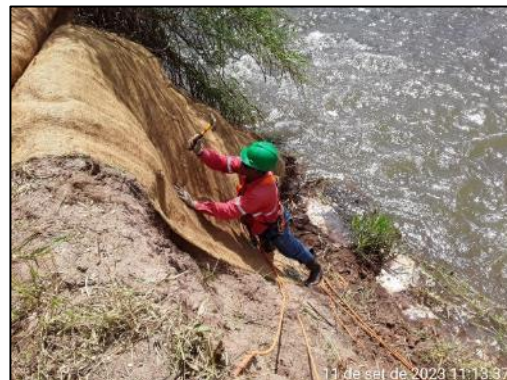
Aplicação de biomanta em andamento.

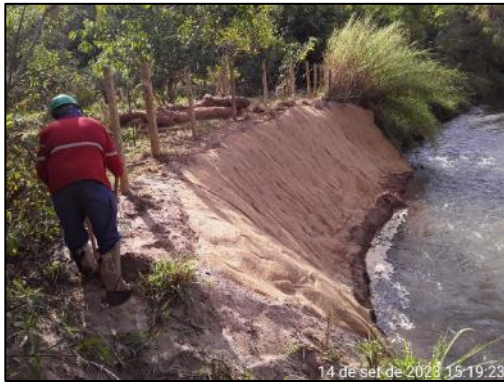
Aplicação de biomanta concluído.

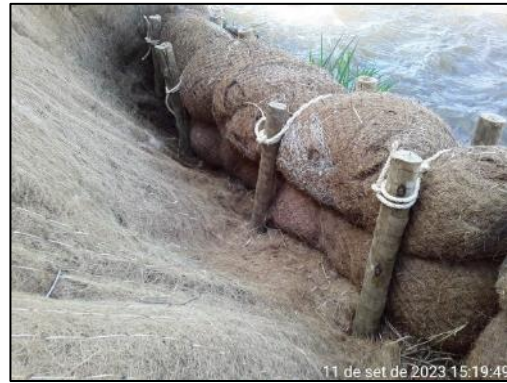
Biomanta e bioretentores concluídos.

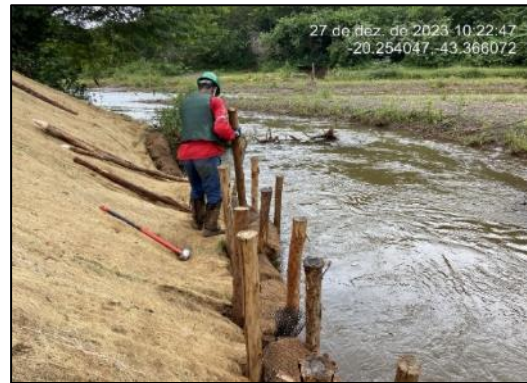
- **OS102 – E003_1 – Walter Geraldo de Paula/TG12 ID 002**

Região de intervenção

Instalação retentor de fibra de coco prensada

Aplicação de biomanta bidimensional

Intervenção finalizada.

Foram realizados trabalhos de reconformação de talude, instalação de biomanta bidimensional e retentores de sedimentos de fibra de coco, adubação e semeio de mix de sementes.

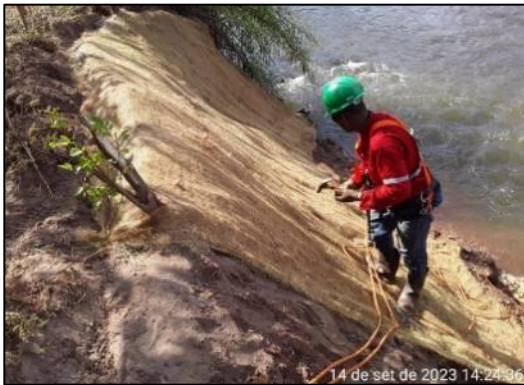
- **OS134 – E003 – Esperança S.A/Fazenda Patrimônio ID 059**

Local da intervenção.

Biomanta e retentores

Aplicação de biomanta na face do talude

Intervenção concluída.

Foram realizadas atividades de reconformação do talude, instalação de biomanta bidimensional e retentores de fibra de coco, coveamento, adubação e semeio de mix de sementes.

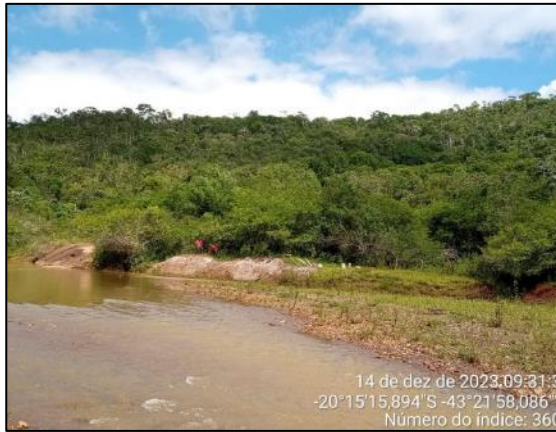
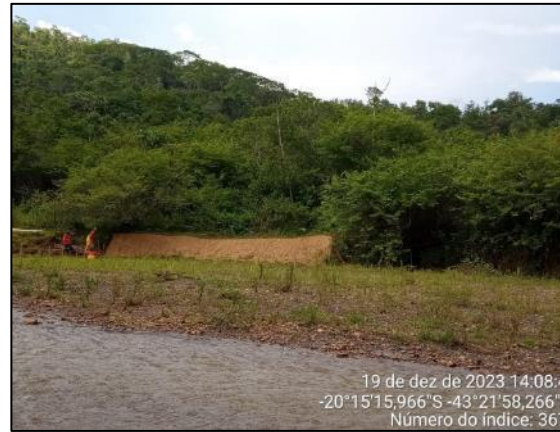
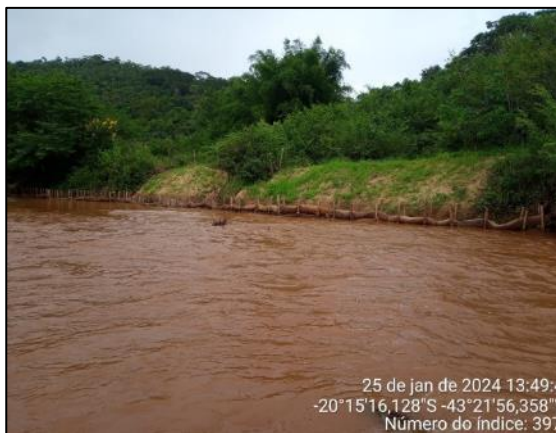
- **OS135 – E003_2 – Ana Lúcia Teixeira Ferreira ID 060/061/062/063**

Proteção de talude com enrocamento

Adubação e semeio de leguminosas em planície

Foram realizados trabalhos de reconformação manual de talude, adubação e semeio de mix de sementes, aplicação de biomanta bidimensional e bioretentor de sedimentos.

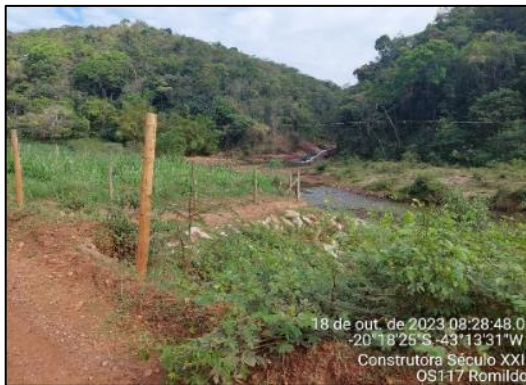
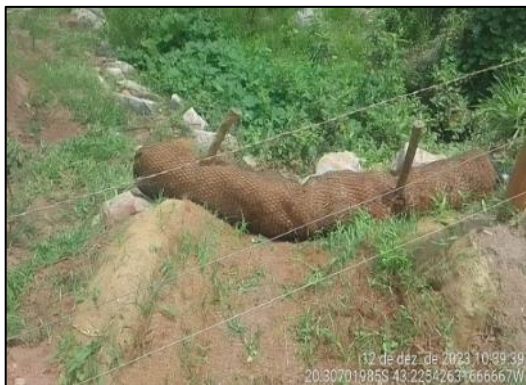
- **OS117 – D031 – Romildo Geraldo Felix ID 017/018**

Local de intervenção.

Biomanta instalada.

Retentor de sedimento instalado.

Coveamento, adubação e semeio.

Foram realizados trabalhos de instalação de biomanta e retentores de fibra de coco, coveamento, adubação e semeio de mix de sementes.

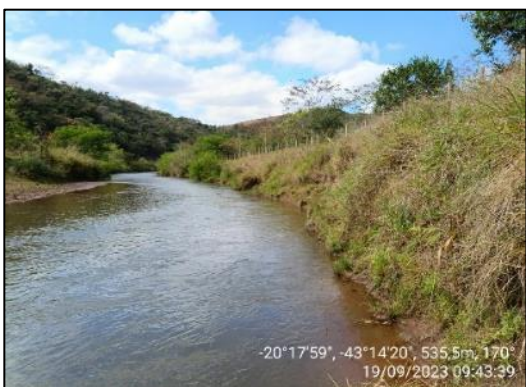
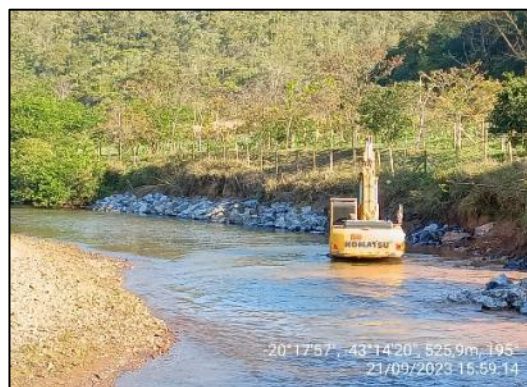
- **OS137 – E025 – Pedro Fonseca de Souza ID 065/066/067**

Local a ser executado.

Enrocamento em andamento.

Enrocamento concluído.

Foi realizado enrocamento na margem.

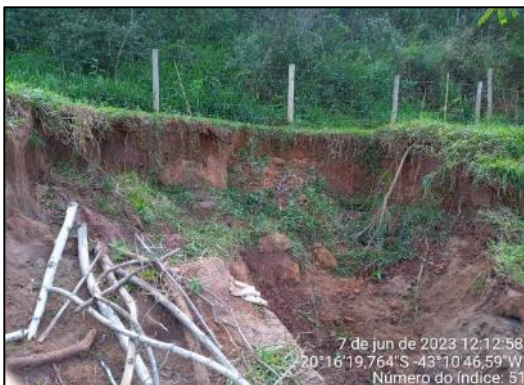
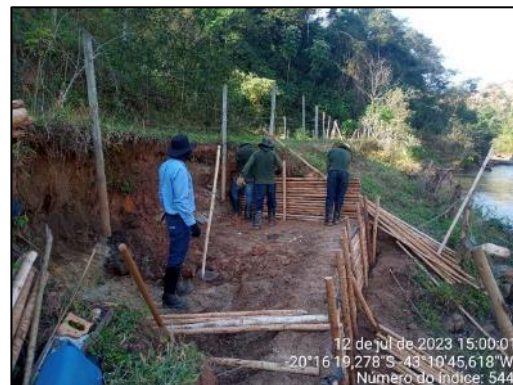
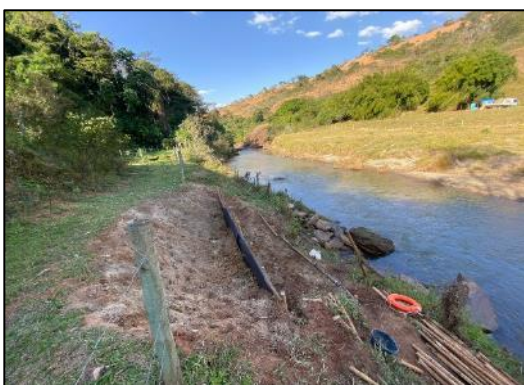
- **OS141 – E044 – Carlos Leal Barbosa/Júlio Antônio Gomes Barbosa ID 077**

Local de intervenção.

Paliçadas e regularização em execução.

Paliçada em execução

Intervenção finalizada.

Foram realizados trabalhos de regularização manual, montagem de paliçadas, coveamento, adubação e semeio do mix de sementes.

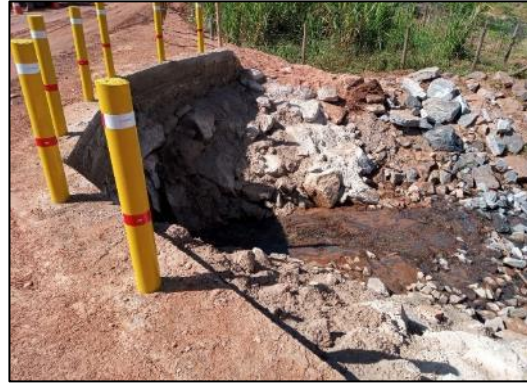
- **OS105 – E060 – Armando Pascoal/TG46 ID 005**

Local da intervenção.

Bueiro com proteção

Adubação e semeio

Foi realizado o bueiro com enrocamento argamassado, dissipador de energia com pedras de mão, adubação e semeio de mix de sementes.

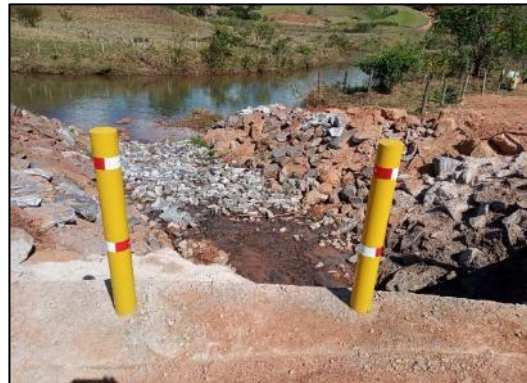
Bueiro finalizado com dissipador de energia.

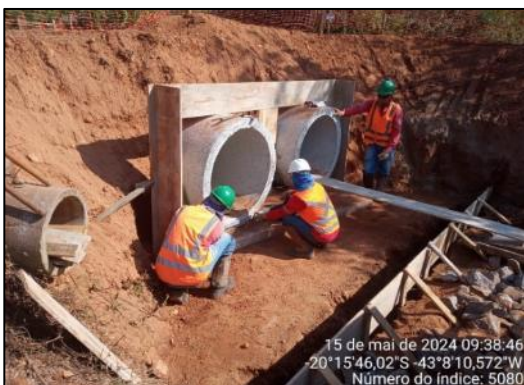
Bueiro com ala concretada em execução

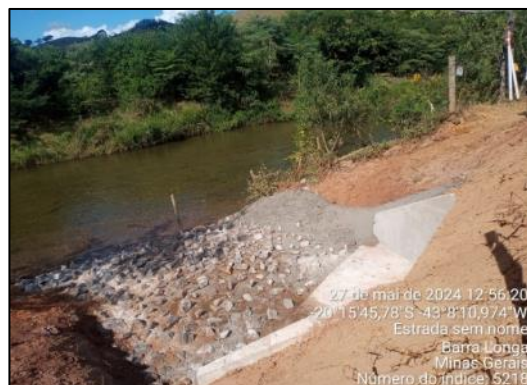
Dissipador de energia argamassada.

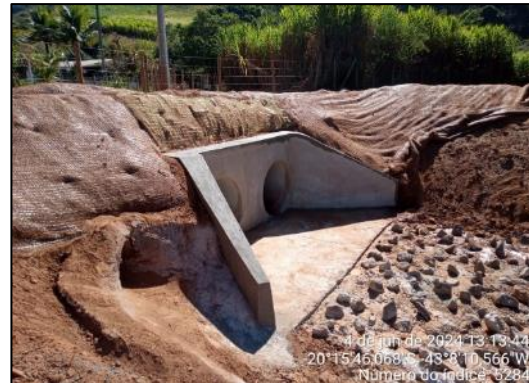
Bueiro finalizado com biomanta instalada.

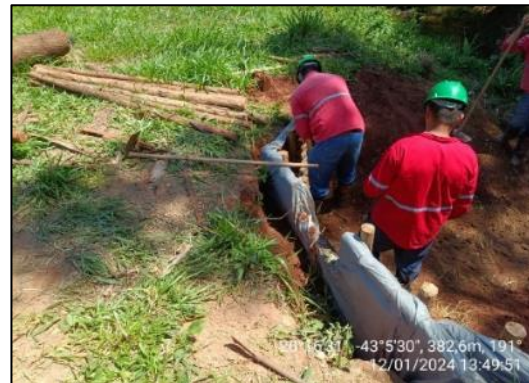
Paliçadas em execução.

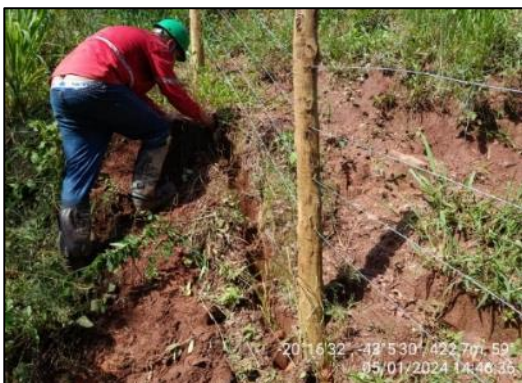
Barreira de capim Vetiver.

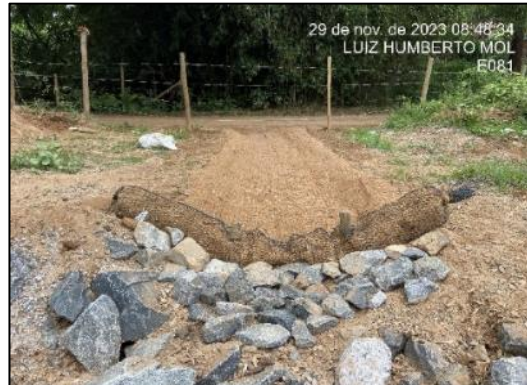
Proteção de talude com enrocamento

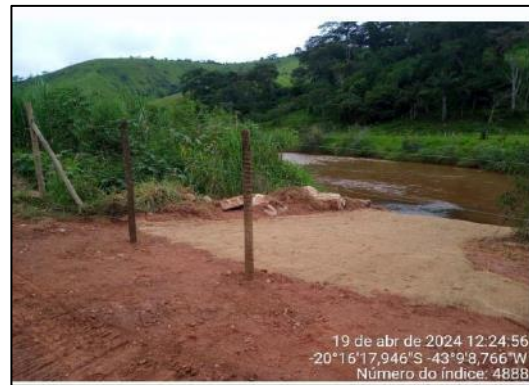
Proteção de talude com enrocamento

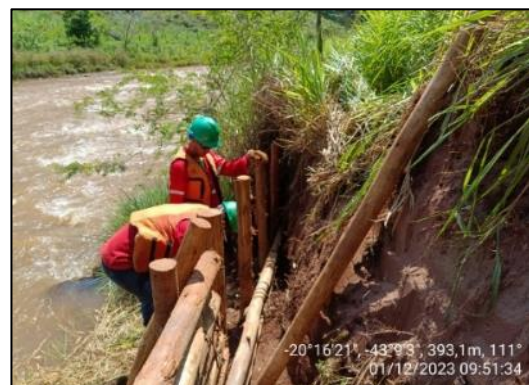
Paliçadas em andamento.

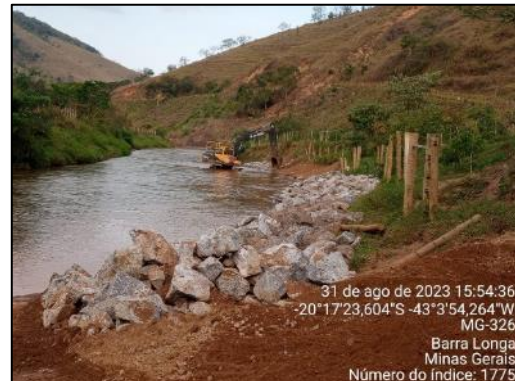
Enrocamento em andamento

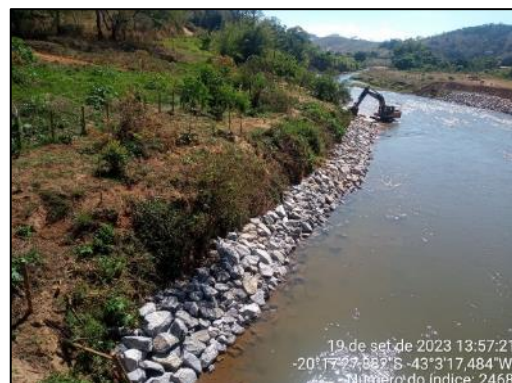
Enrocamento em execução.

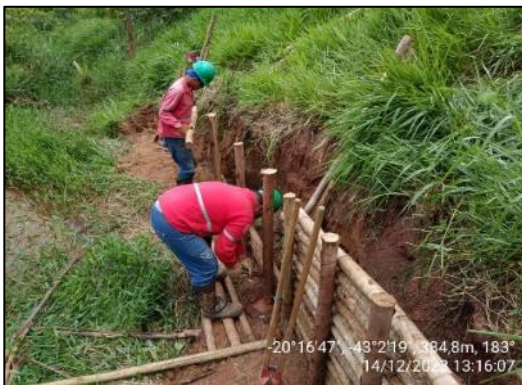
Execução da paliçada

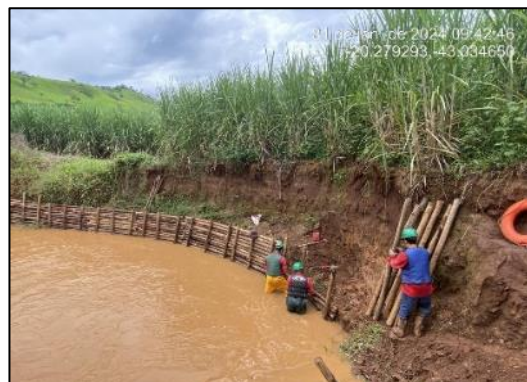
Paliçada em execução.

Foram realizados trabalhos de instalação de paliçada, adubação e semeio do mix de sementes.

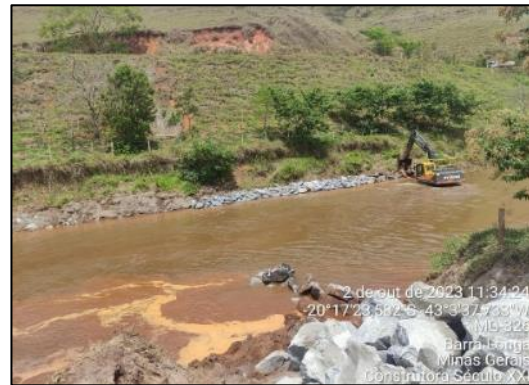
Enrocamento em execução.

Foi realizado reconformação de talude e enrocamento nas margens direita e esquerda.

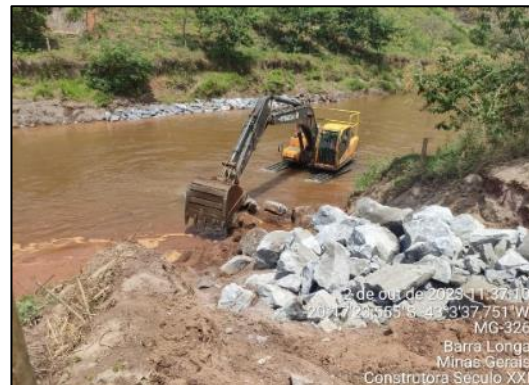
Enrocamento em execução.

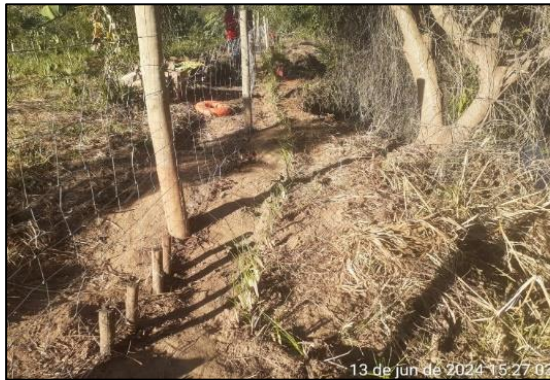
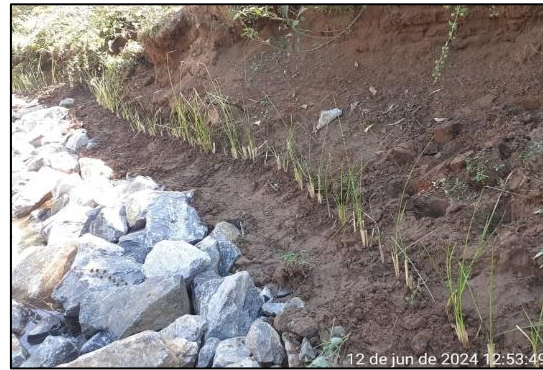
Barreira de capim vetiver.

Foram realizados trabalhos de reconformação de taludes de tributário com enrocamento nas margens e implementação de barreira de Capim vetiver.

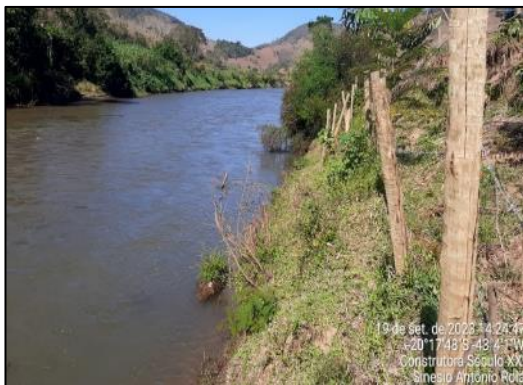
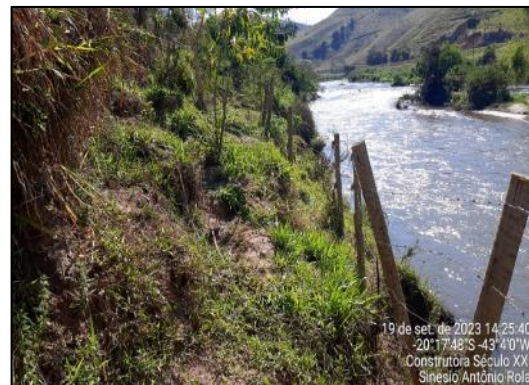
Local de instalação.

Foi realizado enrocamento na margem.

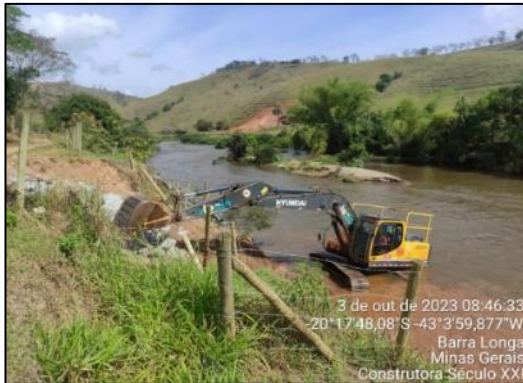
Execução do enrocamento.

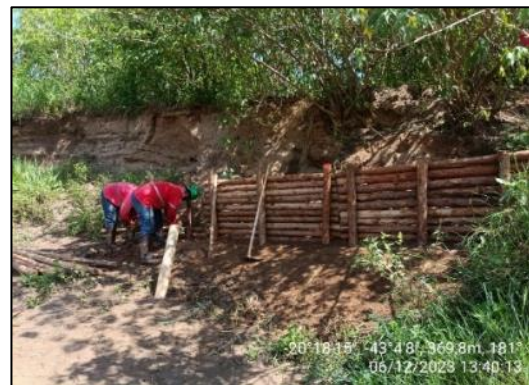
Paliçadas em execução.

Foram realizados trabalhos de paliçadas, nivelamento do talude, adubação e semeio de mix de sementes.

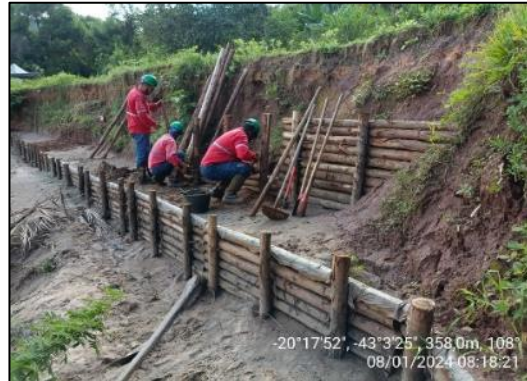
Paliçada em execução.

Foram realizados trabalhos de reconformação de talude, paliçadas, instalação de biomanta bidimensional, coveamento, adubação e semeio de mix de sementes.

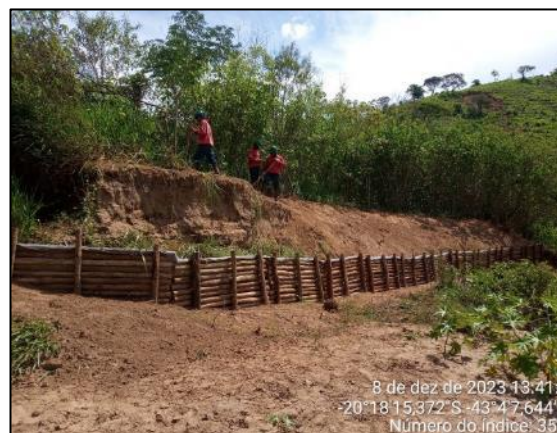
Paliçadas e reconformação talude em andamento

Foram realizados trabalhos de paliçadas, regularização manual do talude, coveamento, adubação e semeio de mix de sementes.

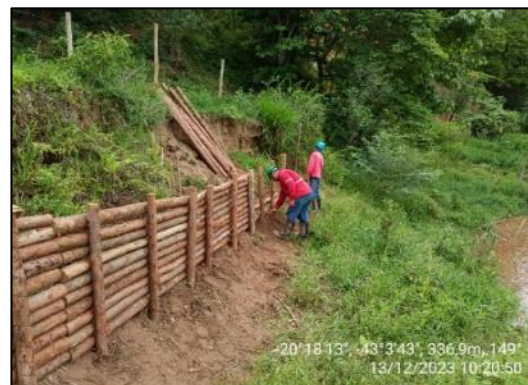
Paliçadas em execução.

Foram realizados trabalhos de paliçadas, coveamento, adubação e semeio de mix de sementes.

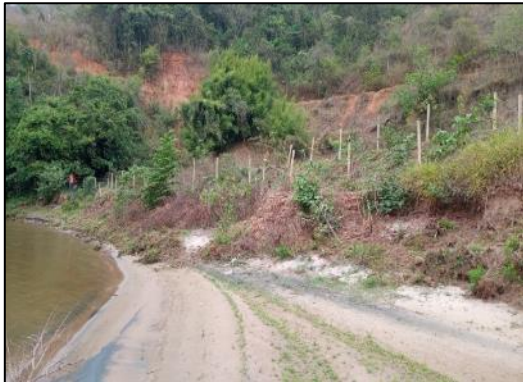
Local a ser executado.

Foram realizados trabalhos de reconformação manual de talude, instalação de biomanta bidimensional e retentores de fibra de coco, enrocamento com pedra de mão em descida d’água, adubação e semeio de mix de sementes.

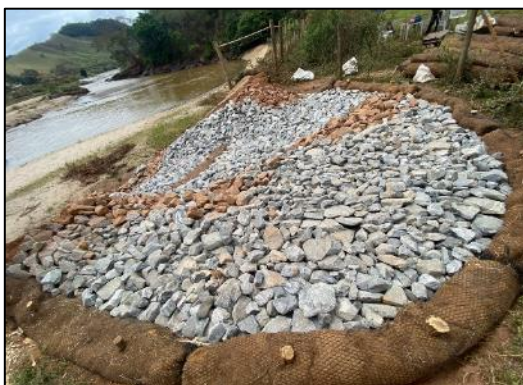
Descida d’água com pedra de mão e retentores.

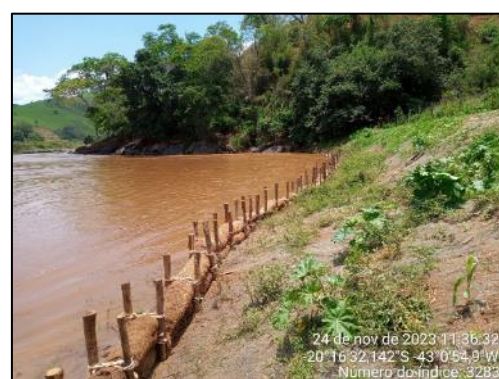
Bioretentores de sedimentos.

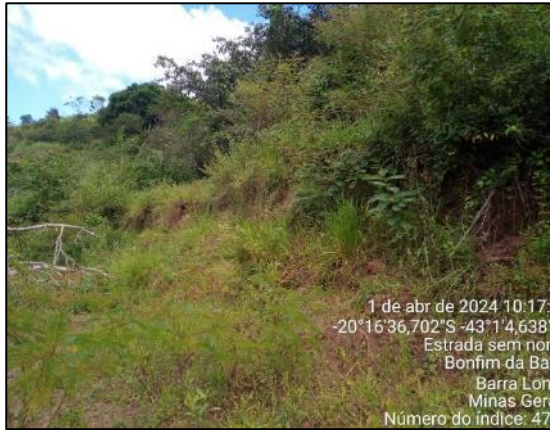
Local de intervenção

Foram realizados trabalhos de reconformação manual do talude, instalação de biomanta bidimensional de fibra de coco, coveamento, adubação e semeio de mix de sementes.

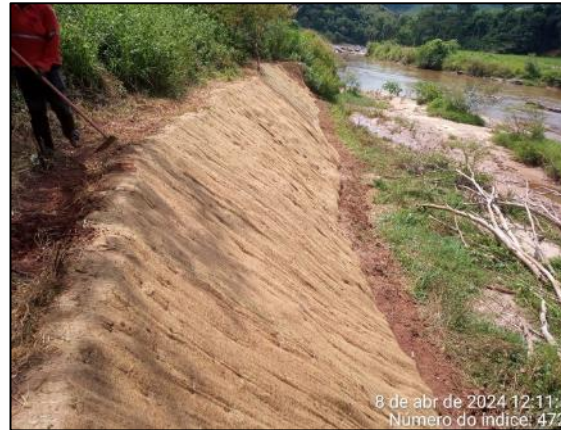
Instalação de biomanta em andamento
