**CGT Eletrosul - Companhia de Geração e Transmissão de
Energia Elétrica do Sul do Brasil**

BARRAGEM II DO ARROIO CANDIOTA

SERVIÇOS DE REVISÃO PERIÓDICA DE SEGURANÇA DE BARRAGEM NA BARRAGEM II DO ARROIO CANDIOTA

**Relatório Final de Revisão Periódica de Segurança da
Barragem**

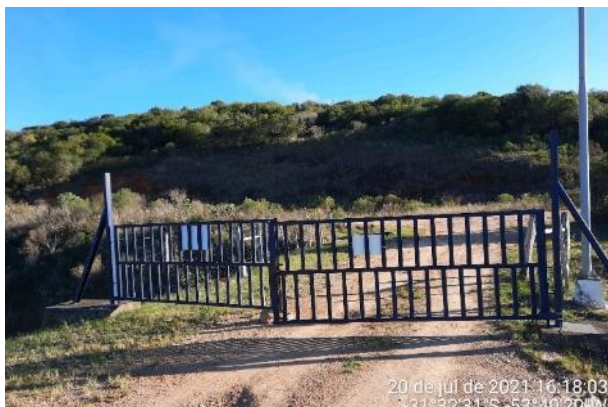
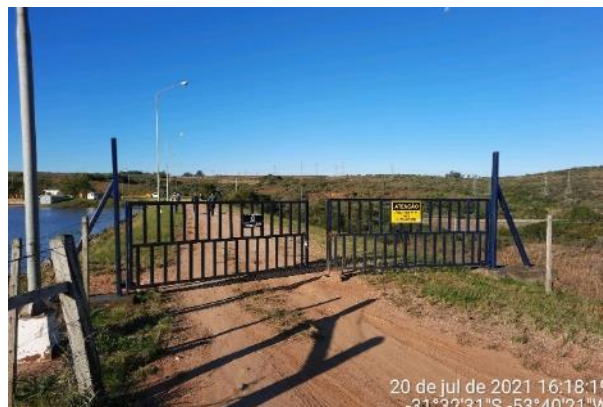
O acesso à Barragem II é facilitado. A estrada não é pavimentada, mas encontra-se em bom estado de conservação e permite o acesso, inclusive, de veículos de grande porte. Existe um portão para a restrição de acesso ao sítio da barragem (Foto 1 e Foto 2), através da crista do maciço em terra, para a passagem de pessoas e veículos. O portão encontra-se em bom estado de conservação, contudo, a cerca junto ao lado esquerdo do portão, no sentido de entrada, encontra-se danificada. Esta cerca deverá ser reconstruída, limitando o acesso de pessoas pelo portão e impedindo o acesso de animais.

Foto 1: Portão de acesso - sentido de saída, em boas condições.

Foto 2: Portão de acesso - sentido de entrada, em boas condições.

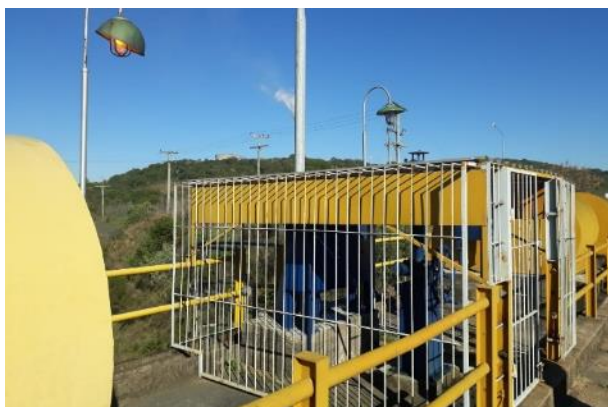
O sistema de acionamento das comportas é composto por quadro de operação principal das comportas e a válvula de abertura do vertedouro, que são protegidos por estrutura metálica, totalmente coberta e com grades laterais (Foto 3) que apresentam alguns pontos de corrosão, mas, de forma geral, se encontra em estado adequado. Entretanto, destaca-se que uma anomalia foi identificada na dobradiça inferior do portão que protege o acesso ao quadro de acionamento das comportas (Foto 4), a qual deverá ser substituída.

Foto 3: Sistema de acionamento das comportas – estrutura de proteção.

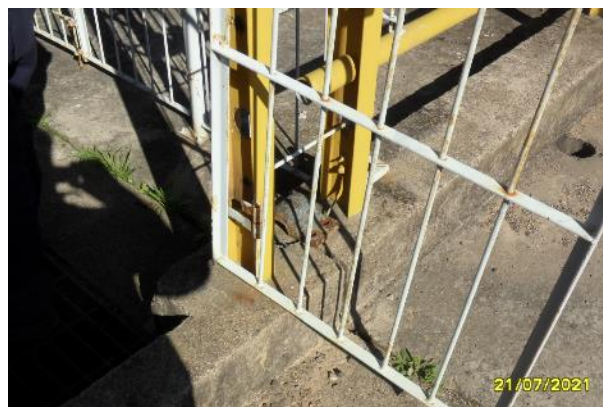
Foto 4: Portão para o acesso ao sistema de acionamento das comportas – Dobradiça prejudicada.

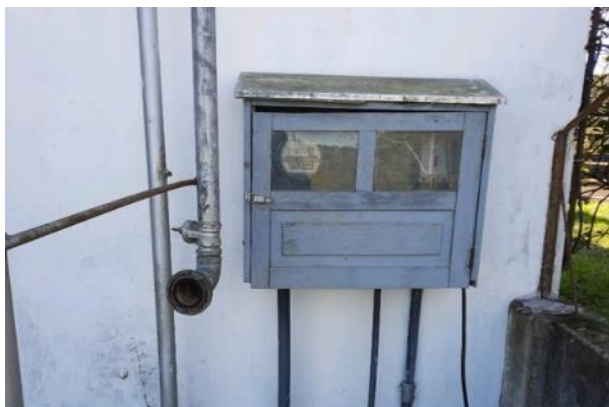
Durante a inspeção, não foi constatada falta de energia elétrica, sendo as instalações alimentadas por rede da concessionária CEEE, que chega à estrutura por fiação subterrânea, até o quadro geral de distribuição de cargas (externo), apresentado na Foto 5. As instalações elétricas estão em condições normais de operação, devendo apenas serem realizados serviços de adequação do quadro geral de distribuição de cargas da localidade, como segue: os elementos de aterramento devem ser recompostos, necessidade de instalação de DPS – dispositivos de proteção contra surtos no quadro geral; segregação da interligação dos condutores de neutro e terra; substituição de cabos conforme para não utilizar cores verde, verde-claro, verde com amarelo, azul e azul claro em circuitos de fase.

Foto 5: Estrutura – Quadro geral de distribuição cargas. Entrada de energia da companhia.

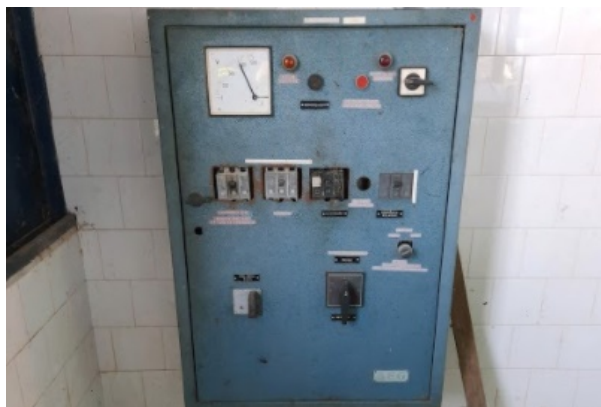
Foto 6: Estrutura – Quadro de energia de alimentação da Barragem.

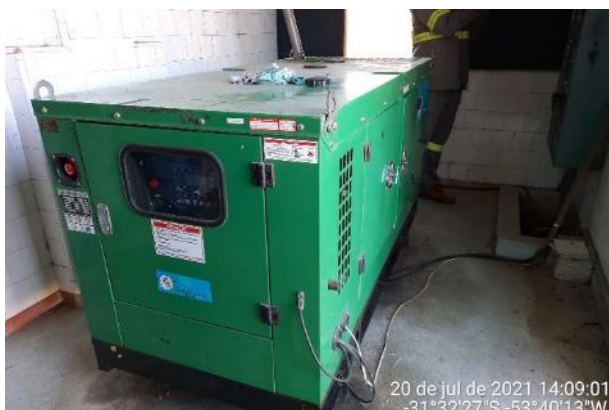
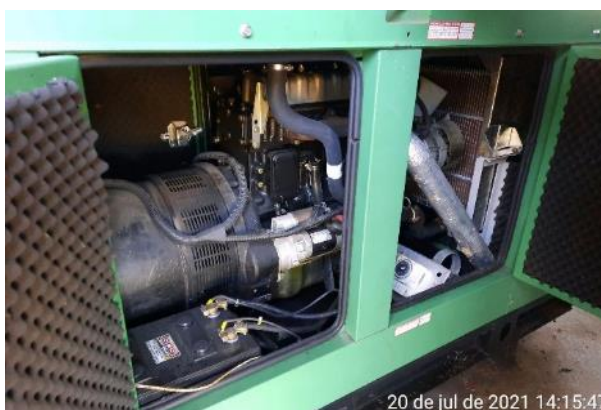
O gerador a diesel (Foto 7 e Foto 8), abrigado na estrutura de alvenaria, conta com conjunto de células de bateria para partida, e é responsável pelo acionamento emergencial das comportas, para casos de falta de energia. Demais materiais, equipamentos e insumos necessários para os serviços são trazidos conforme demanda pelas equipes responsáveis. O quadro de energia interno (Foto 6), que se conecta ao gerador, está atualmente com parte da fiação exposta e se recomenda proteção, ademais, apresenta boas condições.

Foto 7: Gerador de energia – Situação externa, em boas condições.

Foto 8: Gerador de energia – Situação interna, em boas condições.

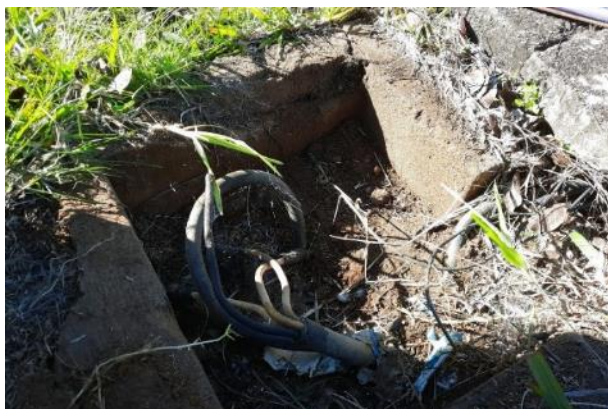
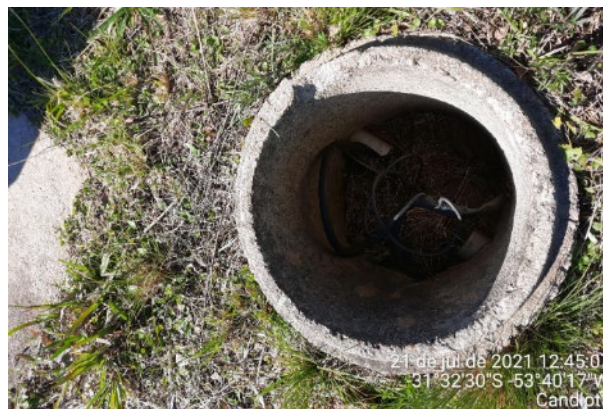
Foram identificadas diversas caixas de passagem, em concreto, das instalações elétricas subterrâneas expostas (Foto 9 e Foto 10). Para essas caixas, recomenda-se que sejam providenciadas a limpeza do interior e tampas para proteção das instalações.

Foto 9: Caixa de passagem de instalações elétricas – fiação exposta e resíduos internos.

Foto 10: Caixa de passagem de instalações elétricas – fiação exposta.

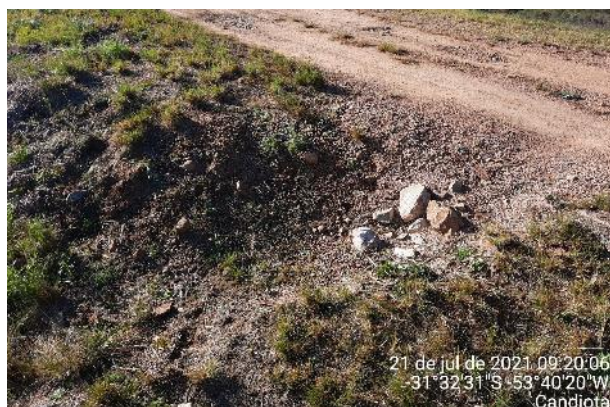
No talude de montante foram identificados sinais de início de processo erosivo (Foto 11) em trechos pontuais do talude, mais próximo à interface com a crista. Recomenda-se, então, o monitoramento da evolução do processo durante a inspeção visual rotineira. Não foram constatados sinais de escorregamento, afundamento ou buracos no talude. Ressalta-se que, nesta oportunidade, foram inspecionados apenas os locais não submersos da barragem.

**Foto 11:** Talude de montante – Processo erosivo na interface com a crista.

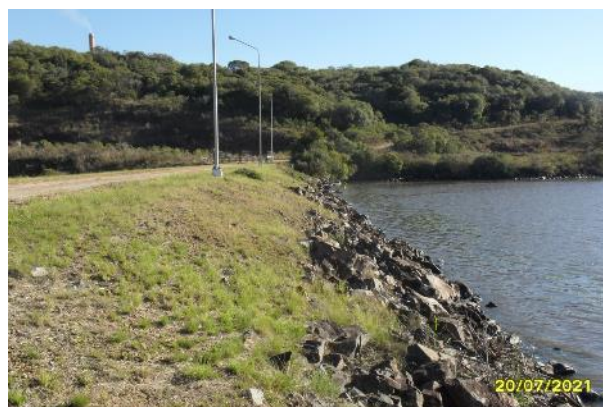
**Foto 12:** Talude de montante - Rip-rap incompleto e/ou deslocado.

Os desenhos de projeto mostram que foi prevista uma camada de enrocamento de proteção dos taludes de montante até a cota da crista da barragem. Dessa forma, como não se teve acesso a qualquer documentação que justifique uma alteração nesse critério, entende-se que ao longo do tempo houve deslocamento desse enrocamento, como se pode observar na Foto 12, uma vez que há um trecho longo com *rip-rap* incompleto (como um dos objetivos do enrocamento de proteção no talude de montante é protegê-lo contra a ação das ondas, utiliza-se a nomenclatura *rip-rap* para a sua denominação). Devido à significativa dificuldade em recompôr o *rip-rap*, recomenda-se que seja mantida uma rotina de inspeções regulares no trecho mais elevado do talude de montante, buscando-se observar danos ao talude de montante devido à ação das ondas após eventos de cheia e danos contínuos devido à erosão decorrente da água da chuva.

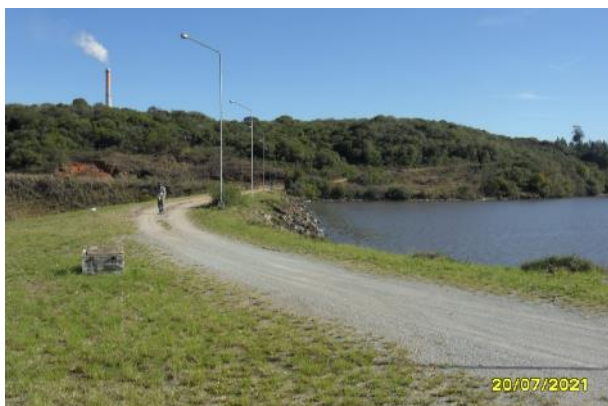
O coroamento da barragem, desenvolve-se de forma retilínea até a chegada no bloco do vertedouro, onde há uma mudança de alinhamento, conforme se pode observar na Foto 13. Dessa forma, este item trata do coroamento da barragem apenas do trecho em terra. Foram observadas irregularidades na superfície da pista de rolamento (Foto 14).

Foto 13: Coroamento – Vista geral.

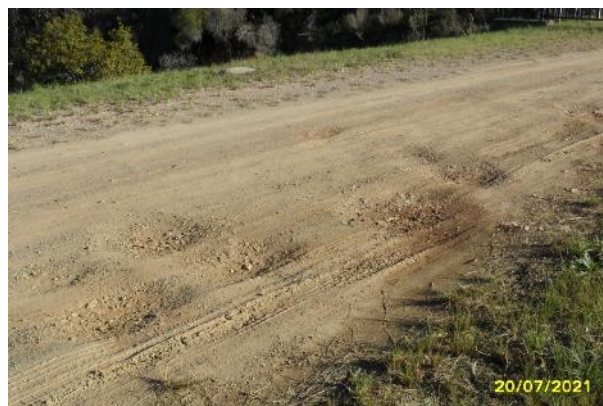
Foto 14: Coroamento – Crista com buracos na faixa transitável.

Quanto à estrutura da faixa transitável, não há meio-fio ou dispositivos de drenagem (canaletas), que é feita superficialmente, pela inclinação da crista em direção aos taludes. Por conta das depressões relatadas, há empoçamento da água, reforçando a necessidade de tratamento da anomalia. Também foram identificados formigueiros/cupinzeiros, os quais deverão ser removidos. O Quadro 14 traz a ficha de inspeção do coroaamento do barragem.

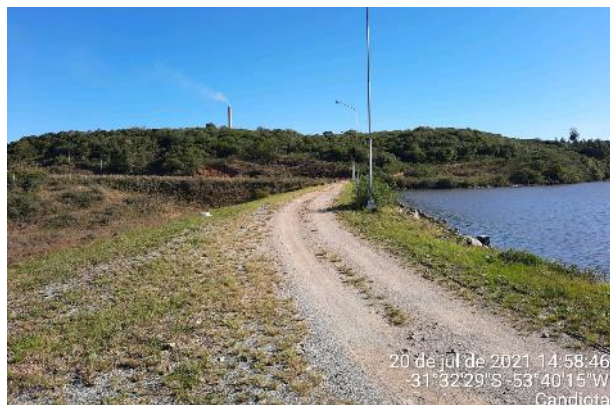
Não foram constatados processos erosivos significativos, que remetam a situações de alerta, ou rachaduras. A crista é parcialmente coberta com vegetação gramínea, e a faixa central (Foto 15) não tem proteção do solo, pois é utilizada para tráfego de veículos. Por análise tátil-visual, foi verificado que o material não parece ser friável e está bem compactado, de forma que não há indícios de processos erosivos e percolação d'água no maciço através da crista.

Foto 15: Coroaamento – Faixa transitável.

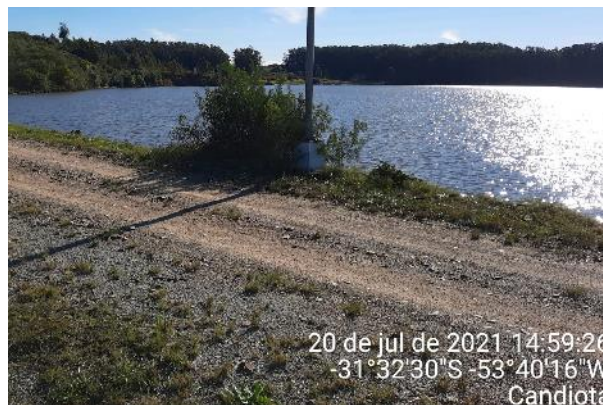
Na interface entre coroamento e talude de montante foi identificado um afundamento, próximo do portão de entrada e da ombreira direita, como apresentado na estrutura do talude à montante. Também foi constatado um arbusto de maior porte, junto ao poste de energia (Foto 16), ao qual se deve suprimir.

Foto 16: Coroaamento – Arbusto de maior porte junto ao poste de energia.

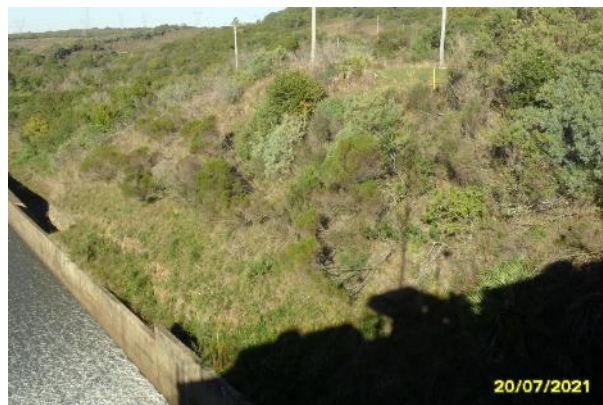
No talude de jusante foram observados afundamentos e buracos (Foto 17), árvores e arbustos (Foto 18), canaletas quebradas e/ou obstruídas (Foto 19) e formigueiros (Foto 20). Nesse sentido, recomenda-se a remoção de árvores e arbustos da região entre o maciço em terra e o bloco do vertedouro, a substituição das canaletas quebradas e a inspeção periódica da barragem com identificação e remoção de formigueiros. Salienta-se que as canaletas, se bem mantidas, têm a função de identificação de movimentação do barramento ao serem observados danos nas mesmas. Além disso, comenta-se que árvores, arbustos, formigueiros e tocas de animais devem ser eliminados, reduzindo-se, com isso, o desenvolvimento de caminhos preferenciais de água dentro do maciço, a partir dos quais podem iniciar processos de *piping*.

Foto 18: Talude de jusante – Vegetação na região próxima aos muros laterais, lado direito do canal rápido.

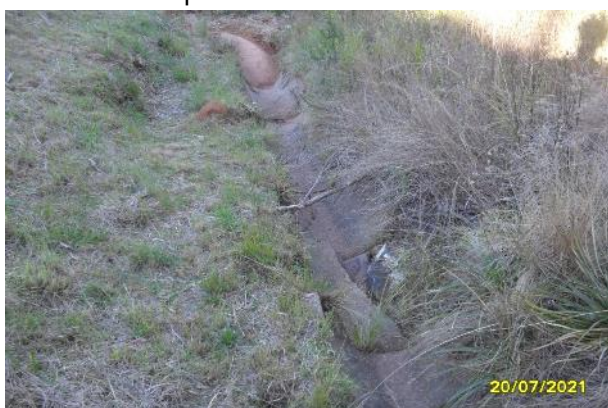
Foto 19: Talude de jusante – Canaleta de drenagem quebrada e obstruída.

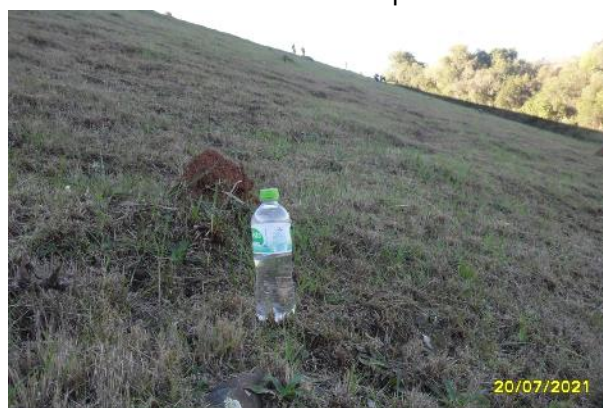
Foto 20: Talude de jusante – Formigueiros identificados na estrutura.

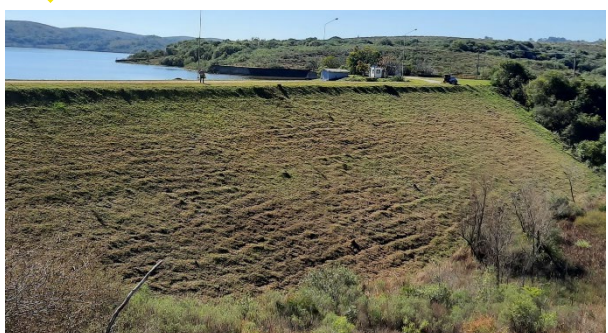
Foto 21: Talude de jusante – Sinais de movimento de rastejo

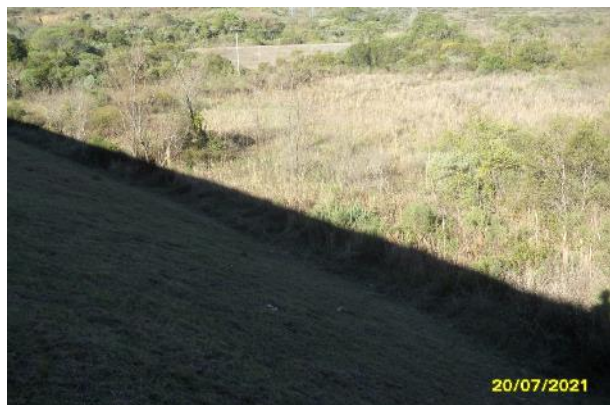
Observou-se que há uma região bastante grande, junto ao pé do talude de jusante, tomada por vegetação arbustiva de grande porte, e formando uma região alagada (Foto 22 e Foto 23). É essencial que esta região esteja livre de vegetação (uma faixa de 20 metros do pé da Barragem) por diversos motivos, tais como:

- A presença de umidade permanente neste local impossibilita que sejam identificados pontos de surgência de água e/ou áreas úmidas a jusante do barramento, indicando um excesso de água percolando pela fundação, o que também afeta a estabilidade maciço em terra.

Foto 22: Região ao pé da barragem com presença de muita vegetação.

Por esses motivos, é imprescindível para a segurança da barragem que esta vegetação seja removida desde a estrada de acesso até o muro lateral direito do canal rápido. Nesse sentido, o setor de Meio Ambiente da CGT Eletrosul deverá buscar viabilizar juridicamente a remoção de toda essa vegetação de grande e médio porte, com a correta remoção e acondicionamento das diferentes espécies, conforme necessidade ambiental. Os serviços de remoção deverão ser acompanhados por engenheiro civil, que deverá avaliar os efeitos da retirada das vegetações de maior porte e definir a melhor maneira de reconstituir os taludes, retornando-os às condições de projeto, com preenchimento dos espaços vazios, compactação e posterior proteção vegetal. As gramíneas deverão ser mantidas sempre cortadas, com altura não superior a 20 cm.

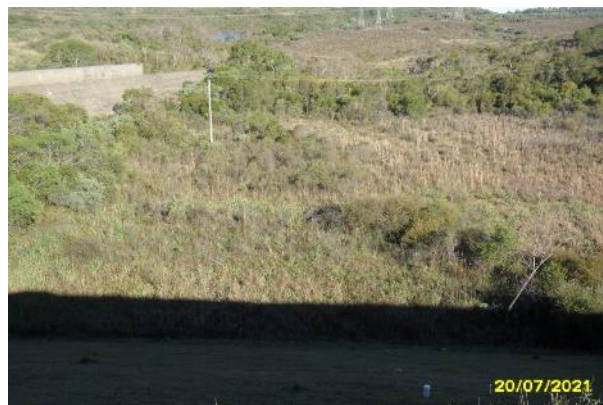
Foto 23: Talude de jusante – Região ao pé do talude com presença de muita vegetação.

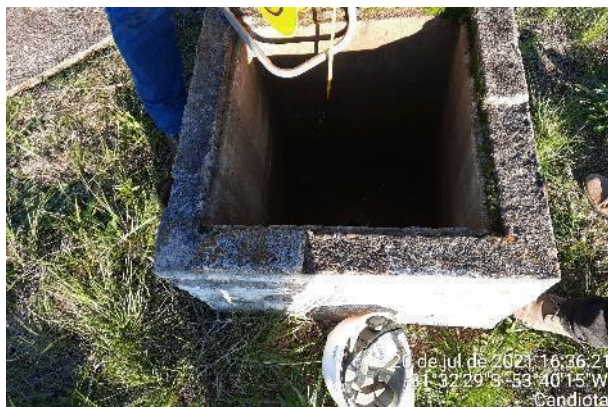
O Piezômetro 02, foi localizado na região da ombreira direita, e está instalado na crista da barragem, à montante, compatível com o projeto. A Foto 24 apresenta o registro das condições externas do instrumento, que é protegido por uma caixa de concreto com tampa. Na Foto 25, podemos verificar, que o mesmo está danificado e após realização da leitura, verificou-se que o mesmo se encontra obstruído.

Foto 24: Piezômetro 02 – Condições externas.

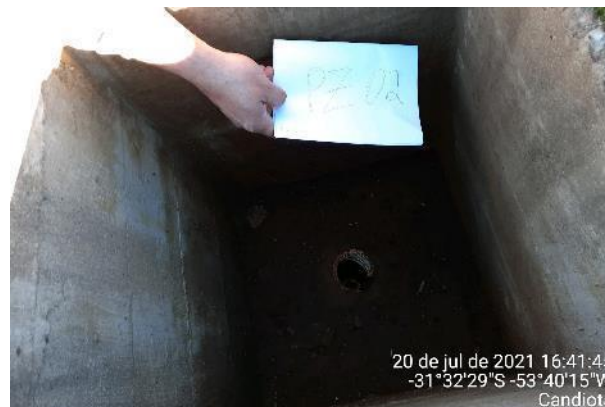
Foto 25: Piezômetro 02 – Condições internas.

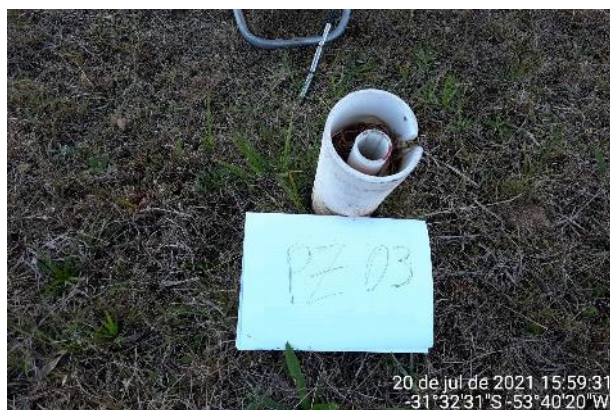
Foto 26: Piezômetro 03

O Piezômetro 03 (Foto 26) e o Piezômetro 04 (Foto 27) foram localizados conforme especificações no projeto. Ambos estão sem identificação e proteção adequada. Outro fato importante é que não foram fornecidos registros de manutenções efetuadas nos instrumentos. Por esses motivos, recomenda-se providenciar a identificação, instalação da caixa de proteção e limpeza interna dos tubos. Maiores detalhes de como proceder a manutenção e especificações, são trados no Relatório de Avaliação da Instrumentação (REL-209-2020-RDI-01-00).

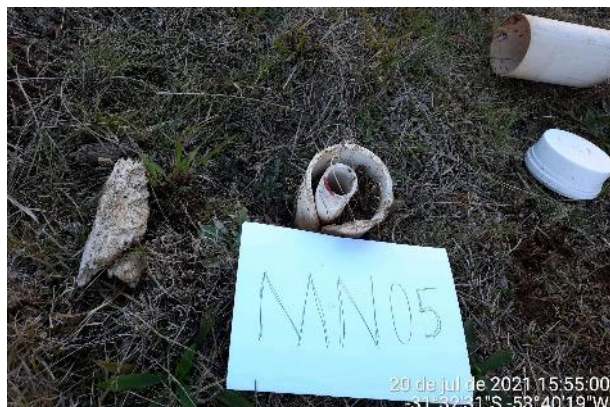
Foto 28: Medidor de nível d'água 05

Referente aos Medidores de Nível d'Água, as condições encontradas são as mesmas que as dos Piezômetros de Tubo Aberto (PZ-03 e PZ-04) ou seja, sem identificação, proteção adequada e relatórios de manutenção. Os Medidores de Nível d'Água 05 (Foto 28) e 06 (Foto 29) foram localizados conforme projeto. Recomendamos providenciar a identificação, instalação da caixa de proteção e limpeza interna dos tubos. Maiores detalhes de como proceder a manutenção e especificações, são trados no Relatório de Avaliação da Instrumentação (REL-209-2020-RDI-01-00).

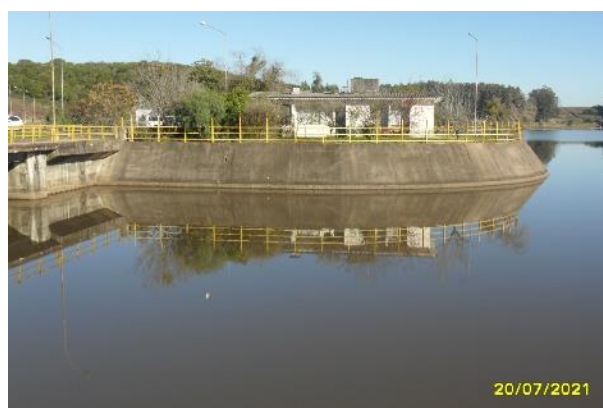
Conforme apresentado na Foto 30 e na Foto 31, o canal de aproximação é composto por taludes revestidos com concreto armado, com saída perpendicular do reservatório com posterior realinhamento com o bloco do vertedouro. A parte visível do canal apresenta bom estado de conservação e as anomalias observadas não representam perigo à sua estabilidade estrutural ou demandam ações além de acompanhamento nas inspeções, no trecho não submerso do canal de aproximação.

Foto 31: Canal de aproximação – Chegada no vertedouro.

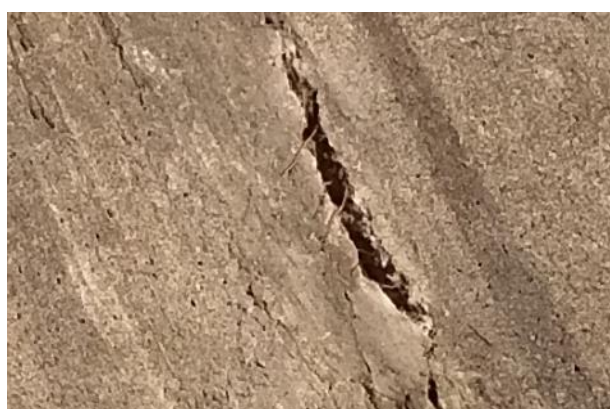
Foto 32: Canal de aproximação – Anomalia observada em uma junta do revestimento do canal.

Em uma aproximação da Foto 31, apresentada na Foto 32, é possível observar que a junta apresenta deslocamento do concreto, provavelmente oriundo de impedimento de movimentação higrotérmica. Nesta avaria pode-se observar armaduras expostas e logo abaixo a presença de vegetação na junta.

Não há qualquer risco do ponto de vista estrutural, entretanto as armaduras expostas podem ser submetidas a um processo de corrosão mais intenso, ampliando o deslocamento do concreto. Além disso, devido na condição de abertura atual da junta, pode ocorrer o carreamento de sólidos do tardo, o que pode vir a fragilizar o substrato de apoio da estrutura de concreto armado. Como medida corretiva, recomenda-se o corte das armaduras expostas e o arremate das juntas.

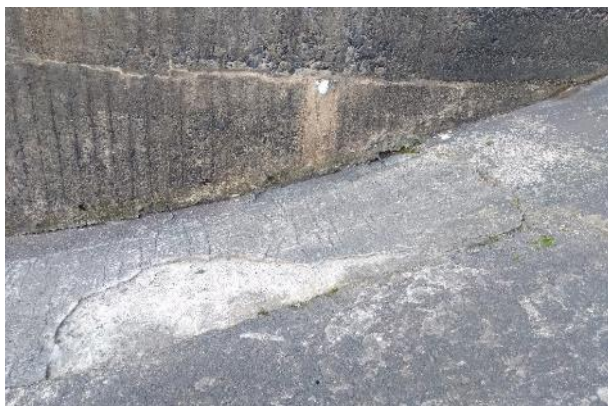
A soleira do vertedouro, desde o ponto de contato com as comportas, encontra-se em bom estado de conservação. Há deslocamento de uma pequena camada de revestimento em concreto na região próxima ao pilar central, em ambos os lados (Foto 34). No entanto, não se conseguiu definir se esse deslocamento é recente, ou se a camada removida já consta de uma atividade de manutenção anterior. Funcionários responsáveis pela operação da barragem comentaram que desde o início do ano 2000 não houve atividades de manutenção nas estruturas de concreto, o que permite concluir que esta é uma anomalia constante.

Foto 34: Soleira do vertedouro – Deslocamento na região próxima ao pilar central, à jusante da comporta 1.

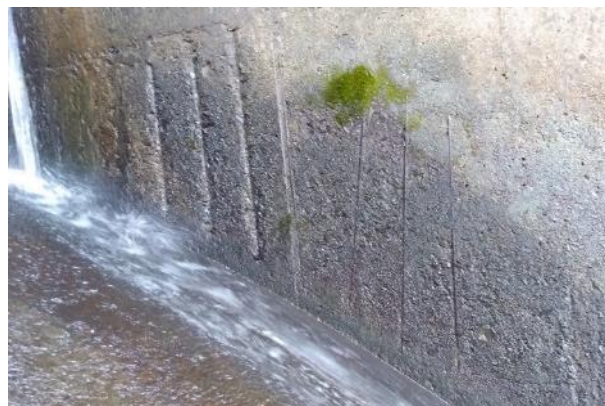
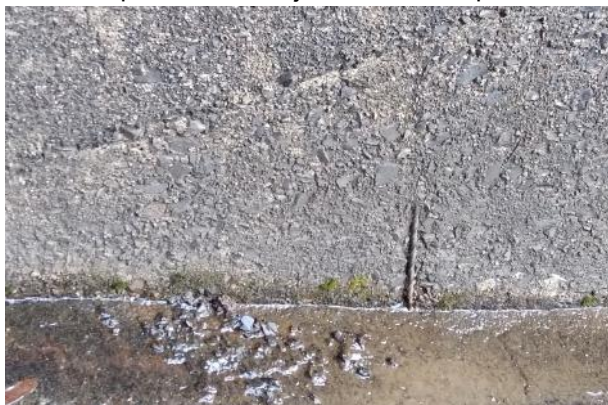
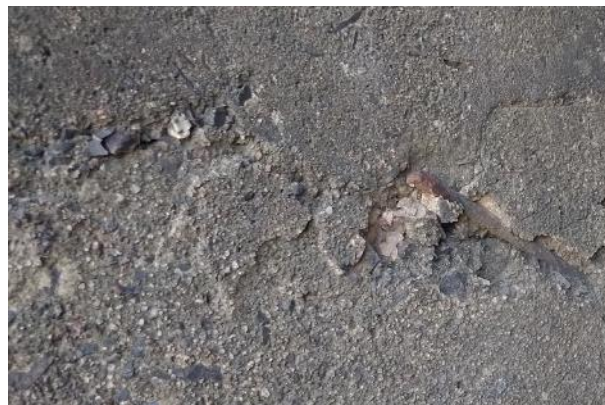
As avarias superficiais do concreto são naturais das condições de operação da estrutura e isoladamente não demandam intervenção imediata, apenas o monitoramento da evolução. De forma semelhante, foram observadas armaduras expostas em algumas regiões do vertedouro (Foto 35 a Foto 39).

Foto 35: Parede do vertedouro – armadura exposta, vista 01

Foto 36: Paredes do vertedouro – Armadura exposta, vista 02

Foto 37: Paredes do Vertedouro – Armadura exposta, vista 03

No caso das armaduras expostas, é recomendável que seja realizado o tratamento para evitar perdas de seção de aço, bem como novos deslocamentos no concreto. Comenta-se que, na realização de tais

atividades nas estruturas em concreto suscetíveis ao escoamento, dever-se-á remover uma camada de concreto da região para posterior execução do recobrimento, respeitando-se critérios atuais de durabilidade de estruturas em concreto, pois, caso seja executada uma camada muito superficial de concreto de proteção, esta camada poderá ser succionada e removida pelo escoamento. Também foram identificados sinais de carbonatação junto aos munhões (Foto 40) e vegetação em paredes (Foto 41).

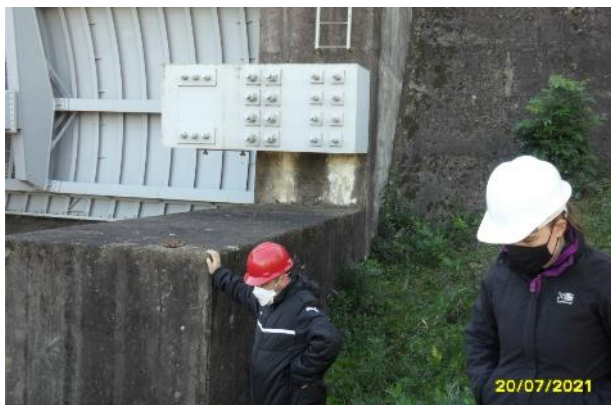
Foto 40: Bloco do vertedouro – Carbonatação junto aos munhões metálicos.

Os processos de carbonatação em estruturas hidráulicas tendem a estabilizar, uma vez que o processo de carbonatação reduz a permeabilidade do concreto, reduzindo, conseqüentemente, a quantidade de material carregado do concreto. Dessa forma, as carbonatações devem apenas serem monitoradas ao longo do tempo. A vegetação nas paredes e juntas deverá ser removida. As vegetações surgem apenas onde há presença de água. No entanto, as suas pequenas raízes criam caminhos preferenciais de água e, conforme se fixam mais profundamente nas estruturas de concreto, há uma tendência a aumentar a umidade no local. Isso dificulta a visualização de surgências possivelmente importantes nas estruturas.

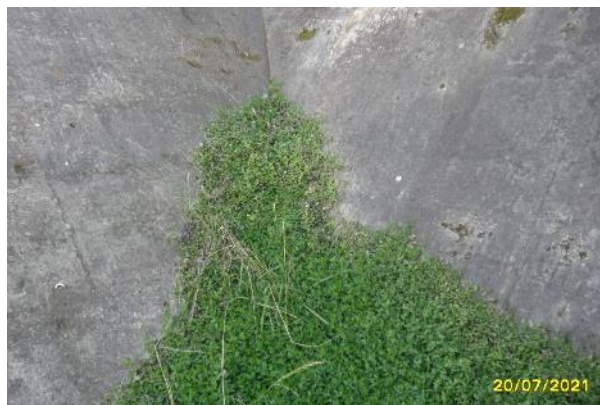
Foto 41: Bloco do vertedouro – Presença de vegetação nas paredes.

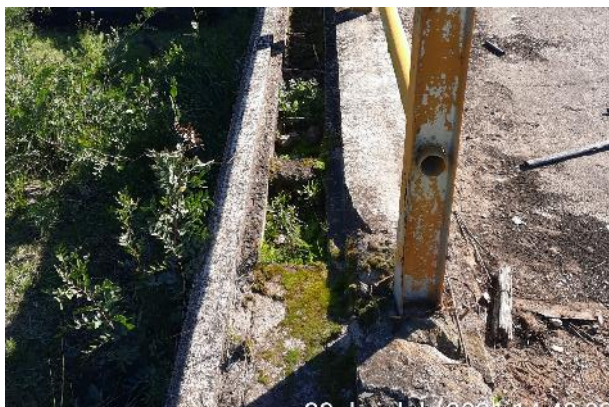
Foto 44: Bloco do vertedouro – Canaleta lateral de drenagem da crista.

Duas observações importantes podem ser feitas sobre o sistema de drenagem. Primeiro, a ligação entre a sarjeta na lateral da crista e a canaleta de transporte é feita por postos isolados de drenagem da sarjeta (Foto 45), o que pode gerar acúmulo de água entre os pontos em qualquer mínima irregularidade da superfície e, conseqüentemente, ser o motivo das marcas de umidade observadas na sarjeta. Recomenda-se que os conectores entre sarjeta e canaleta sejam desobstruídos ou que seja estudada a possibilidade de implantação de novos pontos de drenagem. Também se recomenda a desobstrução da canaleta lateral da crista do vertedouro, que apresenta quantidade considerável de vegetação.

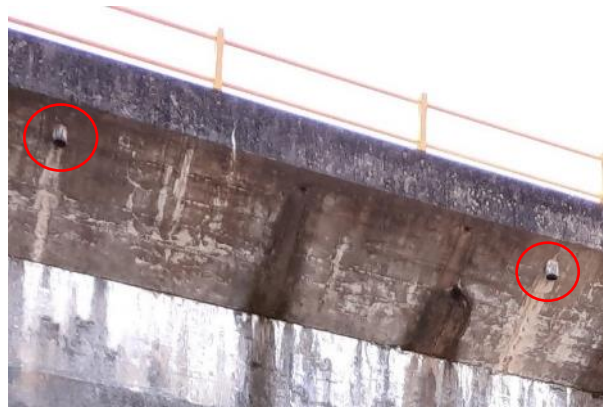
Foto 45: Bloco do vertedouro – Pontos de lançamento e manchas de escoamento pluvial

Depois, não há pingadeira no beiral e não há canalização do volume de água lançado nos pontos de queda sendo lançado livremente sobre o concreto da estrutura do vertedouro o que, a longo prazo, pode gerar desgaste, devido ao atrito gerado no escoamento. Tal escoamento já apresenta conseqüências visíveis nas manchas deixadas na estrutura. Além da sujidade, provoca a degradação cronológica do concreto, favorecendo a despassivação das armaduras, o que pode gerar manifestações patológicas mais graves ao longo do tempo. Portanto, recomenda-se a canalização dos volumes coletados até o nível topográfico da área a jusante, onde devem ser devidamente lançados em canaletas que conduzam a água para áreas que recebam os volumes sem apresentar prejuízo à estrutura do vertedouro.

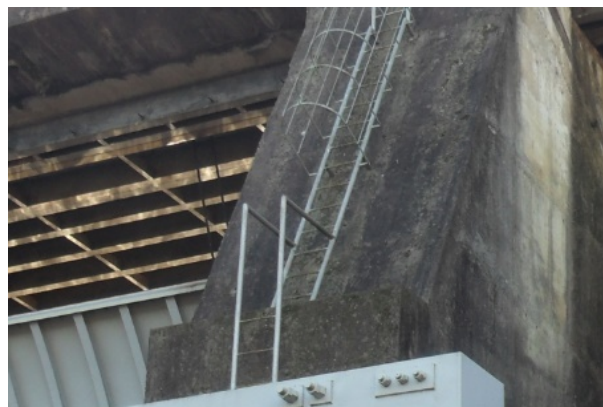
Observou-se, também, um problema que não está relacionado diretamente à segurança da barragem, mas, sim, à segurança dos operadores. Os últimos três degraus das escadas de acesso ao topo dos munhões não contam com proteção lateral (Foto 46 e Foto 47). Estes são, justamente, os degraus mais perigosos, pois é onde há uma mudança de patamar na descida ou subida. Dessa forma, recomenda-se que seja desenvolvido um estudo junto ao setor de segurança do trabalho da CGT Eletrosul para implementar dispositivos de segurança permanentemente, em concordância com as normas de segurança do trabalho.

Foto 47: Bloco do vertedouro – Detalhe do trecho da escada sem proteção.

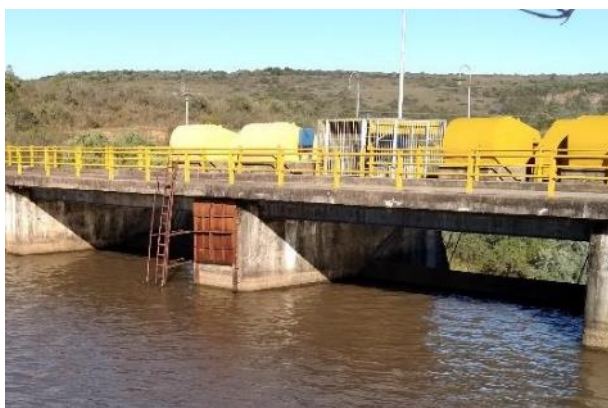
A ponte sobre o vertedouro (Foto 48) está em boas condições de conservação, sem qualquer risco associado a segurança estrutural. Entretanto, apresenta manifestações patológicas as quais devem ser tratadas para manutenção de sua durabilidade, como falhas no sistema de drenagem e selamento de juntas da pista do tabuleiro, além de armaduras expostas. O sistema de drenagem do tabuleiro da ponte sobre o vertedouro (Foto 49) apresenta os mesmos problemas já identificados anteriormente. Como medida corretiva, recomenda-se a substituição de todos os drenos e a incorporação de novos, distantes pelo menos 15cm da face inferior da laje, com a ponta cortada a 45 graus, para evitar respingos na estrutura.

Foto 48: Bloco do vertedouro – Ponte sobre o vertedouro.

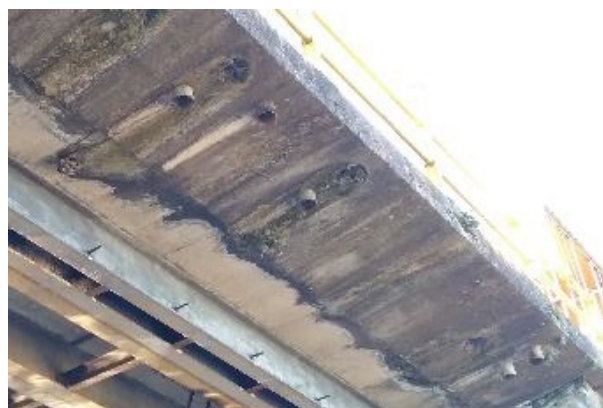
Foto 49: Bloco do vertedouro – Sistema de drenagem do tabuleiro da ponte.

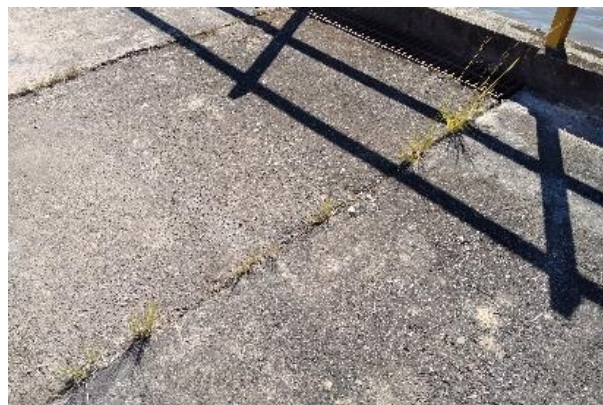
A falta de estanqueidade das juntas do tabuleiro (Foto 50) tem por consequência a formação de vegetações (Foto 51) e infiltrações de água da chuva, bem como a penetração de elementos que impedem a livre movimentação estruturais, gerando avarias nos lábios da junta. Como medida preventiva, recomenda-se realizar a limpeza das juntas com jato de água sob pressão, realizar o reparo no concreto (conforme necessidade) e aplicar um selador de junta, seguindo as especificações do fabricante.

Foto 51: Bloco do vertedouro – Presença de vegetação nas juntas da crista do bloco do vertedouro.

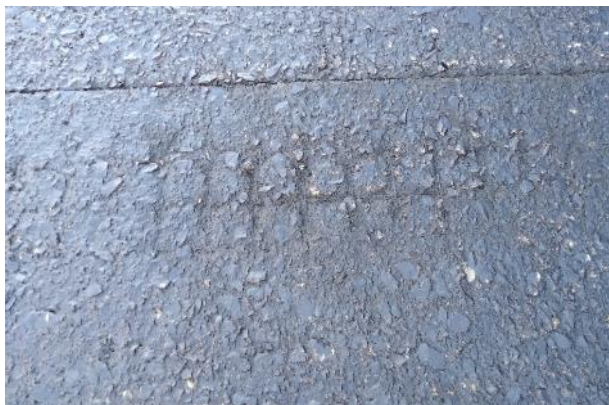
sinais de lixiviação, armaduras expostas, fissuras e deslocamento do concreto (Foto 54 a Foto 57). Como medida corretiva, recomenda-se para as avarias no concreto, aquelas que comprometem o recobrimento das armaduras, a reconstituição da seção. Para as demais anomalias, deve-se monitorar a evolução.

Foto 56: Canal rápido – Armação exposta na laje, vista 2.

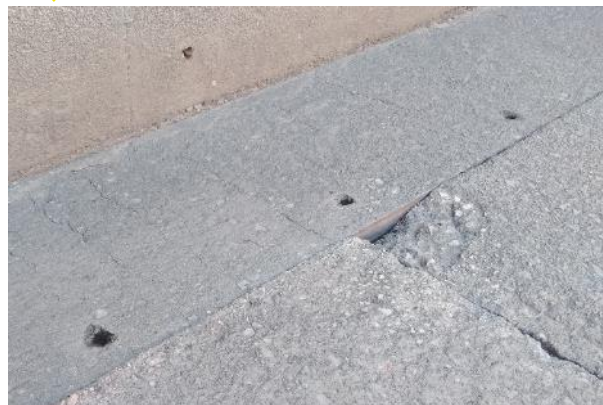
Foto 57: Canal rápido – Deslocamento do concreto na laje, no vértice da junta com os muros laterais

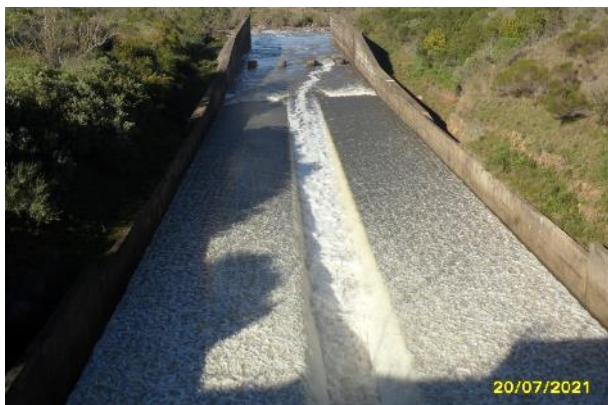
A Foto 59 é uma aproximação da Foto 58, onde se observa um escoamento assimétrico na bacia de dissipação de energia. Não foi possível encontrar drenos de saída de água da bacia de dissipação em cota inferior à cota de transbordamento da viga terminal. Assim, tal assimetria pode ser um indicativo de que há algum resíduo dentro da bacia de dissipação, que poderá ser prejudicial à estrutura caso haja um evento de cheia significativo, com importante ocorrência de dissipação de energia nessa estrutura.

Foto 58: Canal rápido e bacia de dissipação – Vista a partir da ponte sobre o vertedouro.

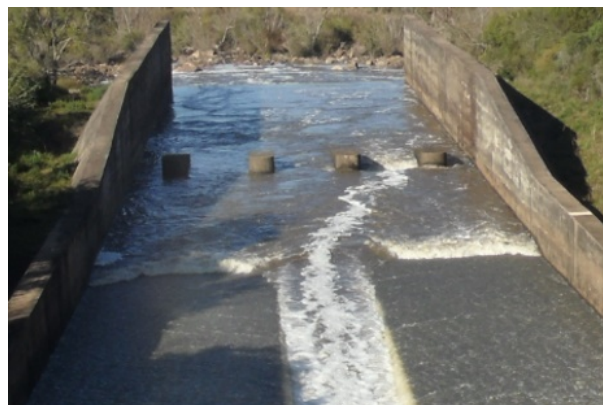
Foto 59: Bacia de dissipação – Aproximação da estrutura.

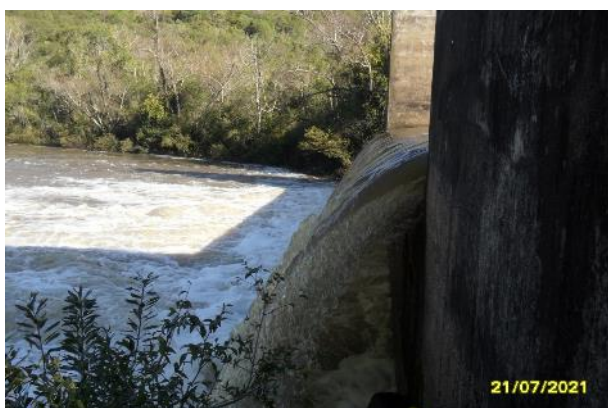
O fundo do dissipador de energia não pode ser inspecionado por estar submerso, mas de uma forma geral, as estruturas que compõem o rápido apresentam bom estado de conservação, não havendo risco associado à estabilidade estrutural. De qualquer forma, ressalta-se a necessidade de manutenção das patologias associadas às condições de conservação do concreto já descritas. A Foto 60 apresenta o escoamento sobre a soleira terminal da bacia de dissipação. Ressalta-se que não foram observados drenos saindo da bacia de dissipação, abaixo da crista da soleira, na região não afogada, restando ainda a dúvida de por onde ocorre a saída de água desta estrutura para a vazão permanente, quando não é atingida a cota de topo da viga terminal (também denominada *end-sill*). A Foto 61 apresenta a região a jusante da bacia de dissipação.

Foto 60: Bacia de dissipação – Vista do final da viga terminal (*end-sill*).

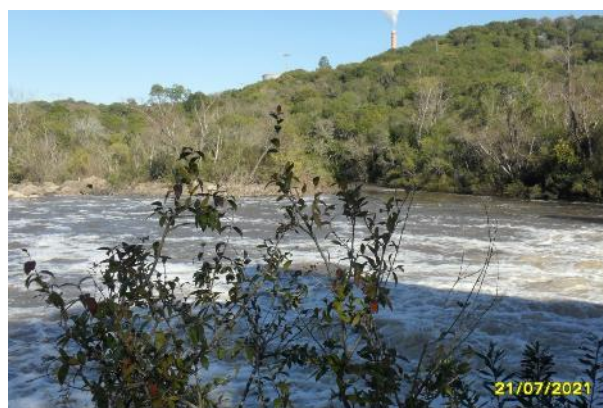
Foto 61: Bacia de dissipação – Vista da região a jusante da bacia de dissipação, do rio Candiota.

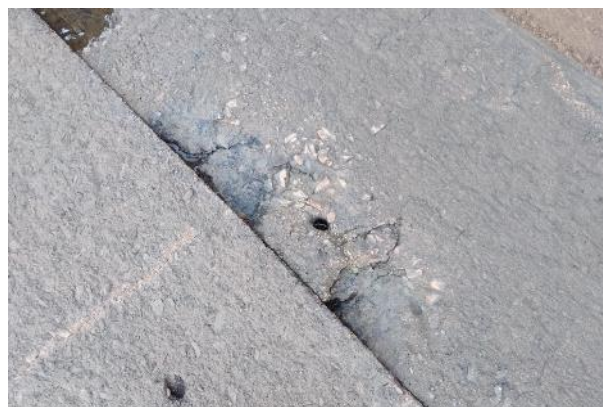
Ao caminhar pelo canal rápido, foram observadas anomalias nos muros laterais, tais como sinais de carbonatação, lixiviação, armaduras expostas, fissuras, deslocamento do concreto e juntas com presença de vegetações, apresentadas abaixo (Foto 62 a Foto 65)

Foto 63: Muros Laterais – Deslocamento do concreto na base do muro, na junta com a laje

Como medida corretiva, recomenda-se o tratamento das armaduras expostas com reconstituição das seções de concreto. No caso dos elementos metálicos de amarração de formas que estão remanescentes no tardo dos muros, recomenda-se o corte e o acabamento com material hidrofugante. Para os desgastes superficiais e lixiviações, recomenda-se apenas o monitoramento da evolução.

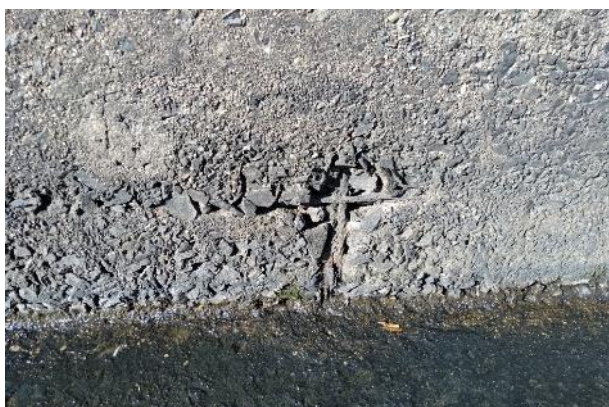
Foto 64: Muros laterais – Armação exposta.

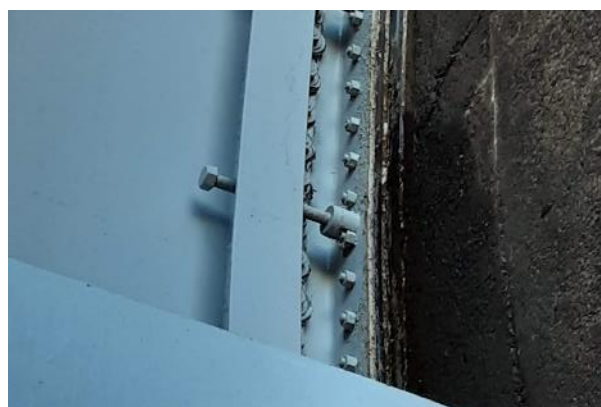
- Estado de vedação melhor do que o da comporta 01, todavia apresenta pequeno vazamento no lado esquerdo (Foto 78 e Foto 79);
- Também conta com corrosão de chapas e parafusos (Foto 80 Foto 81);

Foto 78: Comporta 2 – Umidade resultante da perda de capacidade de vedação.

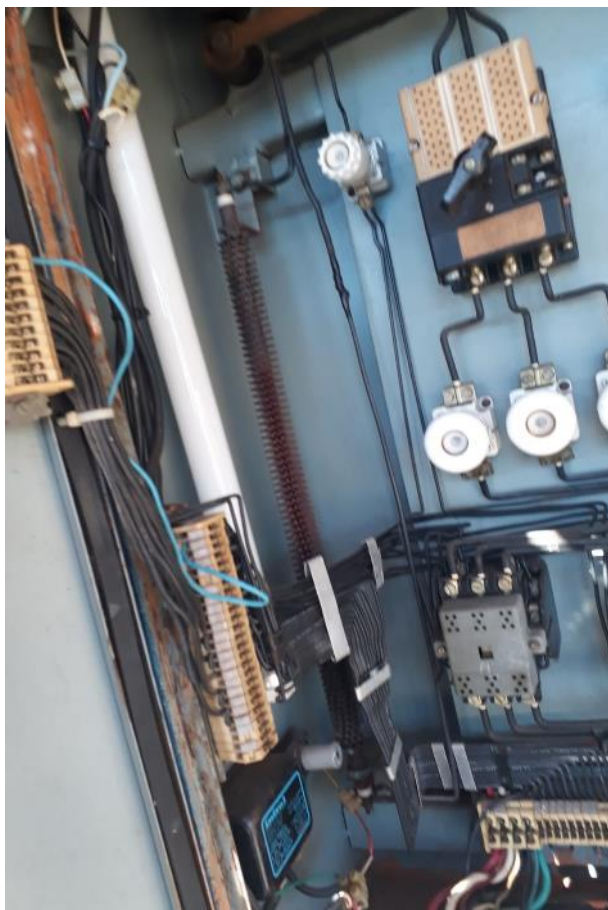
Foto 82: Quadro de comando das comportas – Lâmpada esquerda do quadro de comando.

O quadro de comandos de abertura e fechamento das comportas possui sistema de iluminação para operação noturna, ao qual recomenda-se manutenção das lâmpadas fluorescentes localizadas nas paredes laterais, para garantir a funcionalidade (Foto 82 e Foto 83) em caso de necessidade.

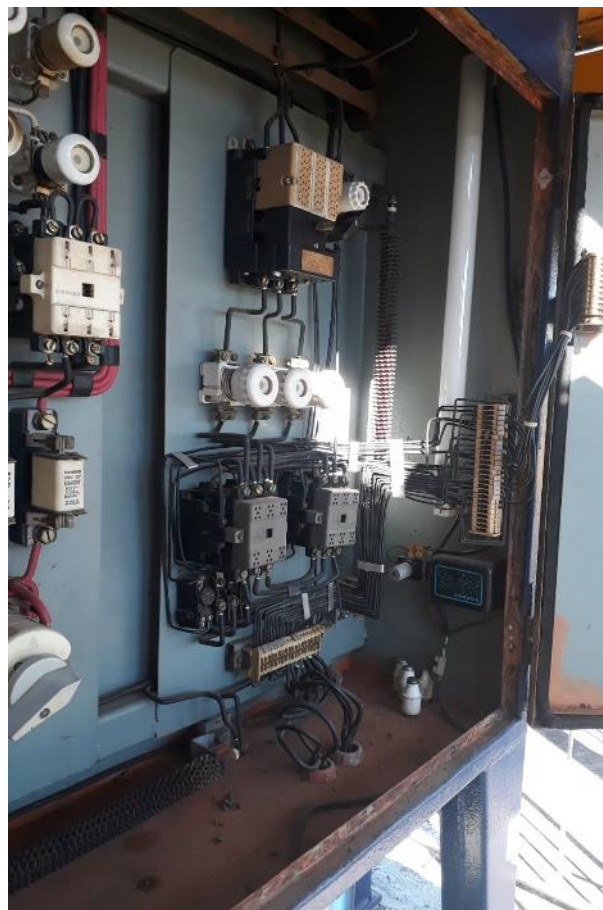
Foto 83: Quadro de comando das comportas – Lâmpada direita do quadro de comando.

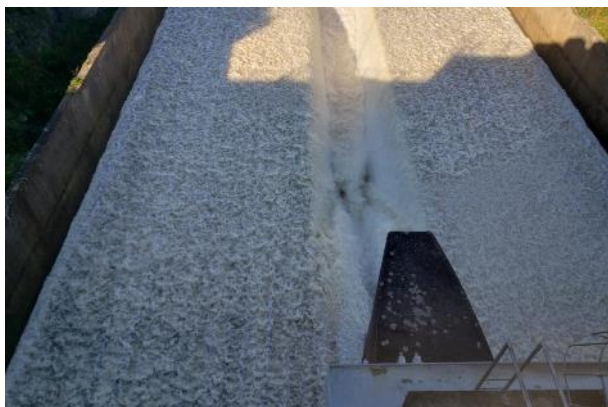
No bloco do vertedouro, há uma abertura entre as comportas, em cota mais baixa, onde é feita a captação de água para a descarga permanente. Esta descarga é controlada por uma comporta, com controle manual junto à crista da barragem. O sistema em operação pode ser, que pode ser visualizado na Foto 84.

Foto 84: Canal de descarga – Em operação, junto com a abertura parcial (25 cm) de ambas as comportas.

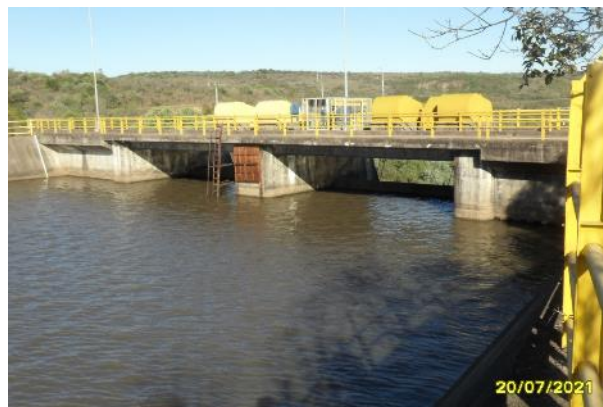
Foto 85: Região a montante da tomada d'água – Comporta com função de “stop-log”.

Foram feitos testes de movimentação da comporta desde a sua abertura normal, até o seu fechamento e retorno para a posição normal, não tendo sido registrada nenhuma dificuldade de operação. Contudo, caso seja necessária alguma atividade de manutenção nesta comporta que controla o fluxo de água, será necessário utilizar a comporta de vedação da região a montante da tomada d'água (Foto 85), a qual se encontra sem movimentação e manutenção há muito tempo. Por este motivo, a equipe de operação presente durante a inspeção optou por não a movimentar.

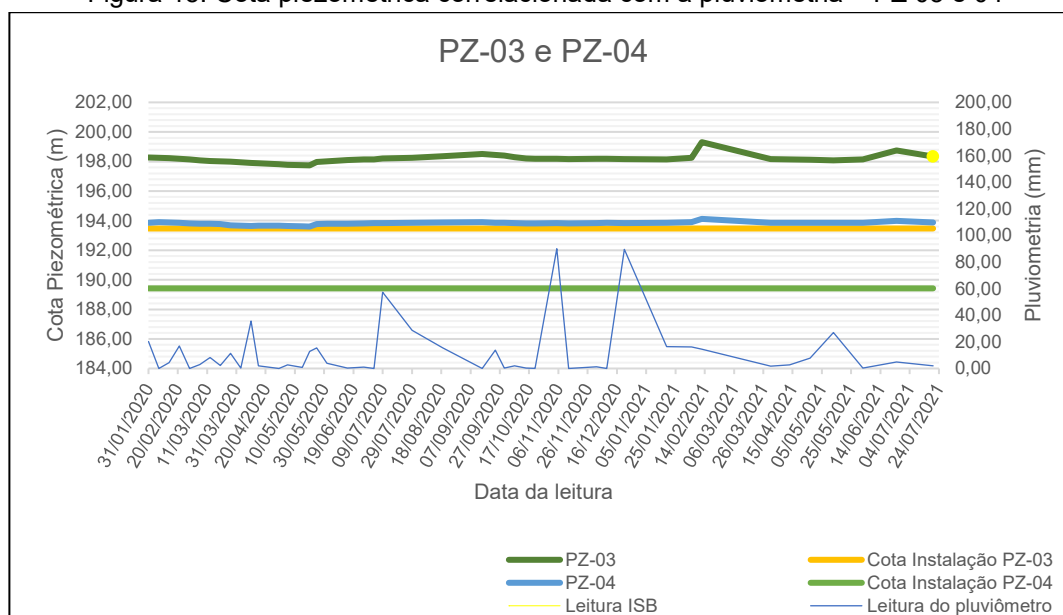
Figura 15. Cota piezométrica correlacionada com a pluviometria – PZ 03 e 04

A Figura 15 e a Figura 16 mostram a relação das cotas piezométricas dos PZ 03 e 04, com a pluviometria regional e nível d'água no reservatório, respectivamente. É possível notar que as leituras, durante o período de dados disponíveis, encontram-se estáveis e sem evidente correlação entre a piezometria e volumes de pluviometria ou níveis do reservatório, sugerindo, portanto, estarem as subpressões na fundação controladas e o trecho horizontal do filtro de areio em boas condições de funcionamento.

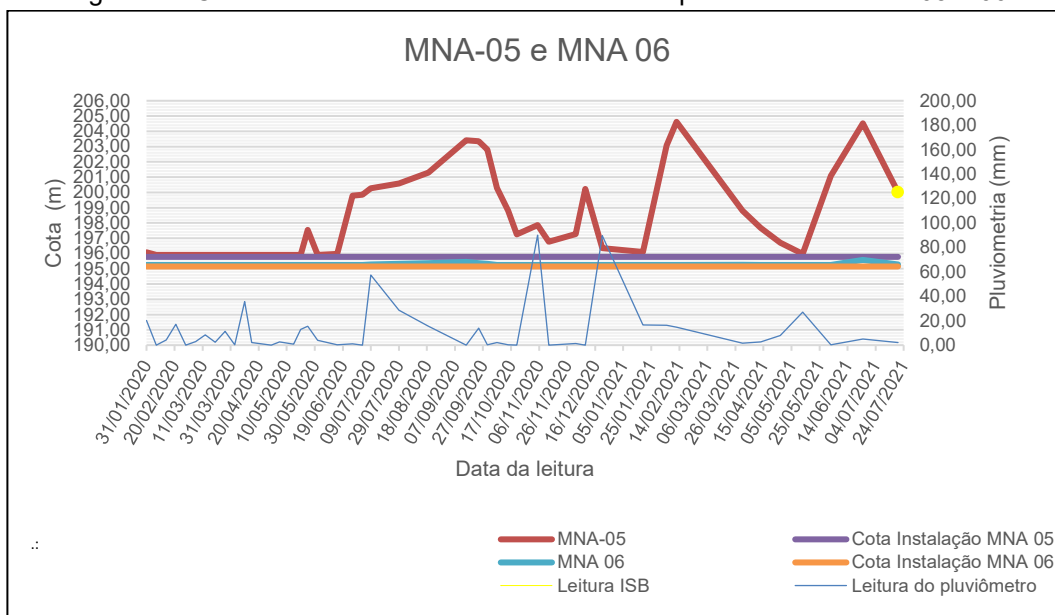
Figura 17. Cota linha freática correlacionada com a pluviometria – MNA 05 e 06

A Figura 17e a Figura 18, mostram a relação das cotas da linha freática dos MNA 05 e 06, com a pluviometria regional e nível d'água no reservatório, respectivamente. As leituras do MNA-06 também apresentam comportamento estável, apresentando acréscimo na medição da linha freática quando de precipitações superiores a 50 mm. Já o MNA-05, por sua vez, mostrou comportamento oscilante, com elevada variação nas leituras e sem clara correlação com a pluviometria.

No entanto, uma vez que não existem dispositivos para medição das vazões percoladas internamente e que permitam a observação de ocorrência de carreamento de material do interior do barramento ou correlação com os valores de leitura da instrumentação de auscultação existente, resta inconclusiva a análise quanto a eventuais problemas de funcionamento do filtro interno. Ressalta-se, porém, que não foram verificadas surgências no talude de jusante que indicassem criticidade da linha freático no interior do maciço.

Dessa forma, não se pode atribuir confiabilidade significativa dos dados de leitura disponibilizados e não há como se realizar uma avaliação conclusiva do comportamento da instrumentação frente ao período operacional da barragem. Para a completa análise do comportamento de todas as estruturas que compõe o barramento (fundação, tapete drenante, filtro vertical e maciço compactado), é imprescindível a instalação de novos instrumentos (PZA's e MNA's) nas seções de maior relevância, conforme abordado no item a seguir.
