**CGT Eletrosul - Companhia de Geração e Transmissão de
Energia Elétrica do Sul do Brasil**

BARRAGEM II DO ARROIO CANDIOTA

SERVIÇOS DE REVISÃO PERIÓDICA DE SEGURANÇA DE BARRAGEM NA BARRAGEM II DO ARROIO CANDIOTA

**Relatório Final de Revisão Periódica de Segurança da
Barragem**

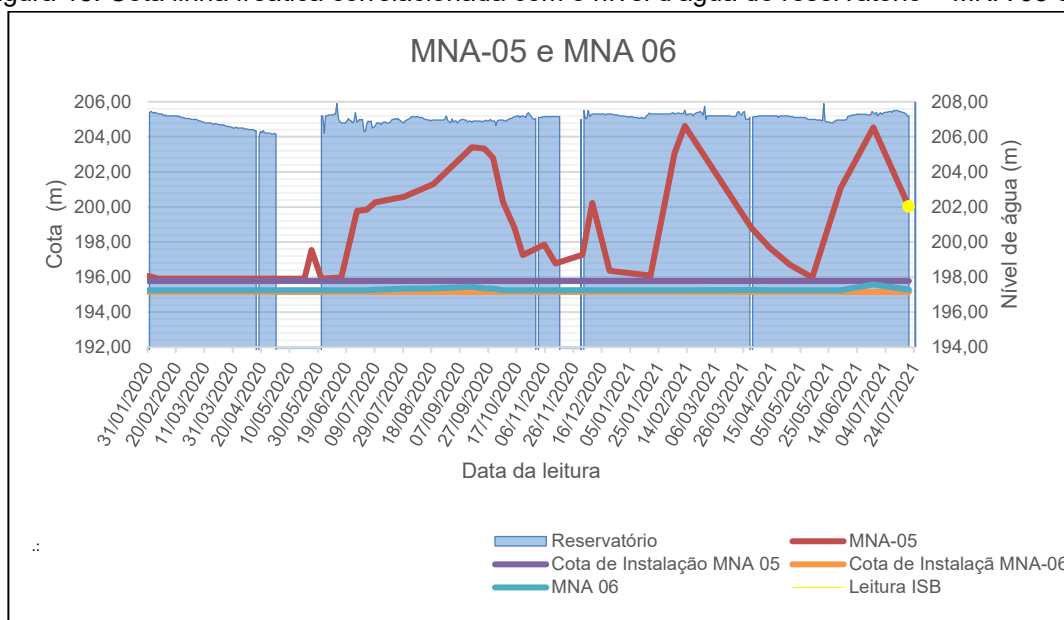
Figura 18. Cota linha freática correlacionada com o nível d'água do reservatório – MNA 05 e 06

A Figura 17e a Figura 18, mostram a relação das cotas da linha freática dos MNA 05 e 06, com a pluviometria regional e nível d'água no reservatório, respectivamente. As leituras do MNA-06 também apresentam comportamento estável, apresentando acréscimo na medição da linha freática quando de precipitações superiores a 50 mm. Já o MNA-05, por sua vez, mostrou comportamento oscilante, com elevada variação nas leituras e sem clara correlação com a pluviometria.

No entanto, uma vez que não existem dispositivos para medição das vazões percoladas internamente e que permitam a observação de ocorrência de carreamento de material do interior do barramento ou correlação com os valores de leitura da instrumentação de auscultação existente, resta inconclusiva a análise quanto a eventuais problemas de funcionamento do filtro interno. Ressalta-se, porém, que não foram verificadas surgências no talude de jusante que indicassem criticidade da linha freático no interior do maciço.

Dessa forma, não se pode atribuir confiabilidade significativa dos dados de leitura disponibilizados e não há como se realizar uma avaliação conclusiva do comportamento da instrumentação frente ao período operacional da barragem. Para a completa análise do comportamento de todas as estruturas que compõe o barramento (fundação, tapete drenante, filtro vertical e maciço compactado), é imprescindível a instalação de novos instrumentos (PZA's e MNA's) nas seções de maior relevância, conforme abordado no item a seguir.

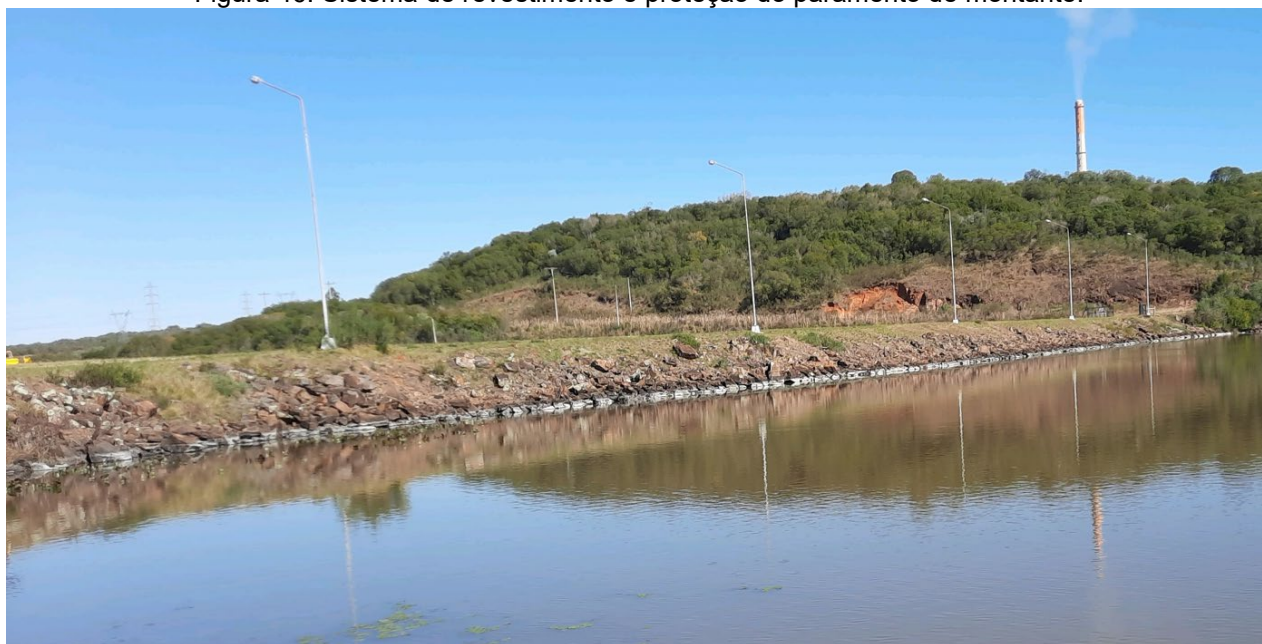
referida movimentação do enrocamento de proteção. Ademais, a parte mais alta do paramento não conta com a proteção de enrocamento, e quando comparado com o talude de jusante, permite a formulação da hipótese de que a barragem foi alteada em algum momento de sua história, dada a descontinuidade geométrica de jusante e a aparente falta de proteção a montante (vide Figura 46).

Figura 46. Sistema de revestimento e proteção do paramento de montante.

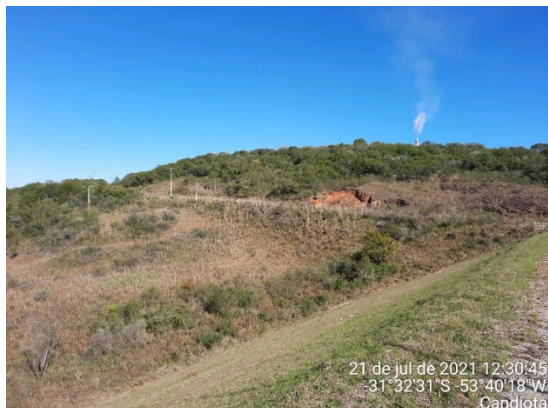
a) Vista geral

Visivelmente, não há indícios de instabilidade na área da ombreira direita, tais como desmoronamentos, sinais de movimento (translacional, rotacional ou escorregamento), surgência descontrolada ou acentuada d'água e erosão de solo. Pode-se observar (Figura 47 – a), que a referida zona apresenta proteção vegetada em toda sua extensão. Verifica-se apenas uma pequena área erodida ou de extração de material no lado direito da estrada de acesso, além dos limites da área da barragem e já distante da mesma. A análise visual indica o material ser proveniente de alteração de rocha. Não foi realizada modelagem e análise de estabilidade desse talude, e, apesar da falta de subsídios de maiores informações, as condições visuais não demonstram instabilidade no maciço.

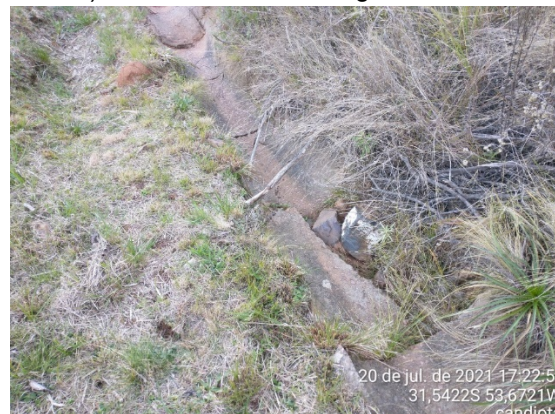
b) Canaletas de drenagem danificadas

Na interface da ombreira direita com o maciço do talude de jusante existe uma canaleta de drenagem tipo meia cana em concreto (Figura 47 - b), a qual encontra-se com diversas obstruções, danos estruturais e falhas em juntas de concretagem, proporcionando percolação d'água que poderá acentuar as anomalias, através de erosão regressiva, ocasionado a perda da funcionalidade do elemento. Não há presença drenos, poços de alívio ou medidores de vazão que permitam a quantificação da água percolada através do maciço da ombreira. Durante as inspeções de campo não se constatou surgências d'água na região.

É de suma importância que seja realizada a manutenção da vegetação no talude da ombreira esquerda, de forma a propiciar uma adequada inspeção do local. Em complemento, faz-se necessária as correções das anomalias nas canaletas de drenagem de ambas as ombreiras. Uma vez que não foram constatadas surgências nas interfaces ou percolação d'água a partir dos maciços das ombreiras, deve-se manter o monitoramento de tal aspecto rotineiramente, analisando a implantação de dispositivos de medição de vazão de percolação quando for verificado a ocorrência desse fenômeno.

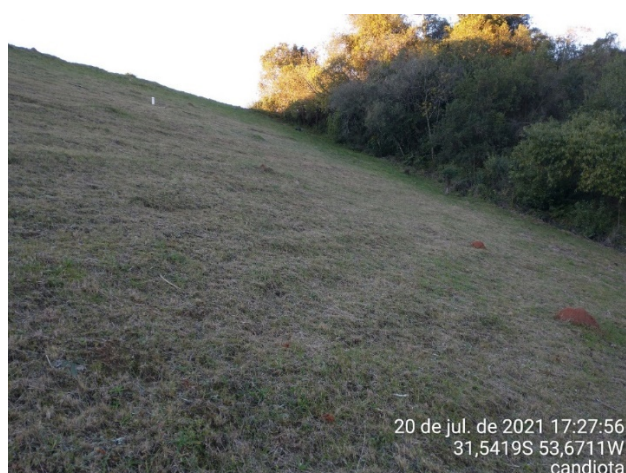
a) Vista geral

A região da ombreira esquerda, por sua vez, encontra-se tomada por vegetação de grande porte e não pôde ser inspecionada adequadamente durante os serviços de campo (Figura 48 -a). Tal como na ombreira direita, as canaletas de drenagem da interface com o talude de jusante se encontram obstruídas por vegetação (Figura 48 - b) e não há presença de drenos ou medidores de vazão para mensuração da vazão percolada através do maciço da ombreira. Durante as inspeções, apesar da limitação da vegetação, não foi constatada presença de umidade nas canaletas ou pontos de surgência d'água na região. As canaletas não apresentam desalinhamento direcionais que possam remeter a movimentações na interface entre o talude de jusante e a ombreira esquerda. Igualmente ao maciço da ombreira direita, não foi realizada análise de estabilidade do maciço da ombreira esquerda, pela falta de subsídios adequada para parametrização de um modelo geotécnico, porém as condições visuais não remetem à ocorrência de movimentos ou comportamento instável.

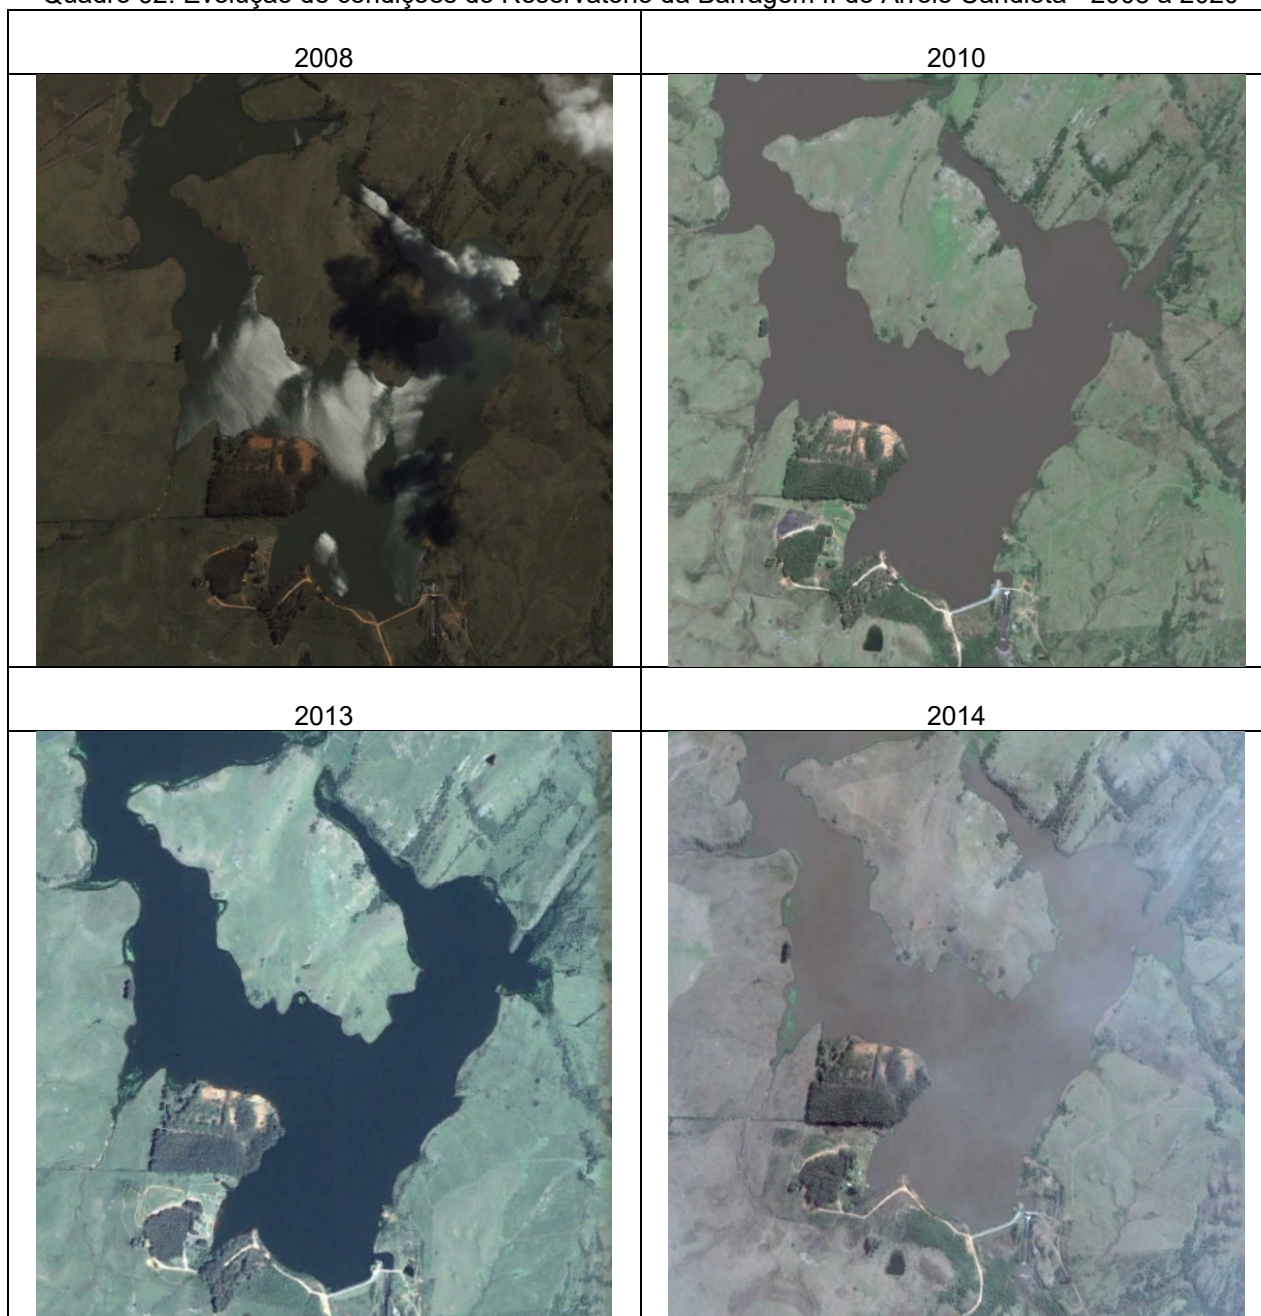
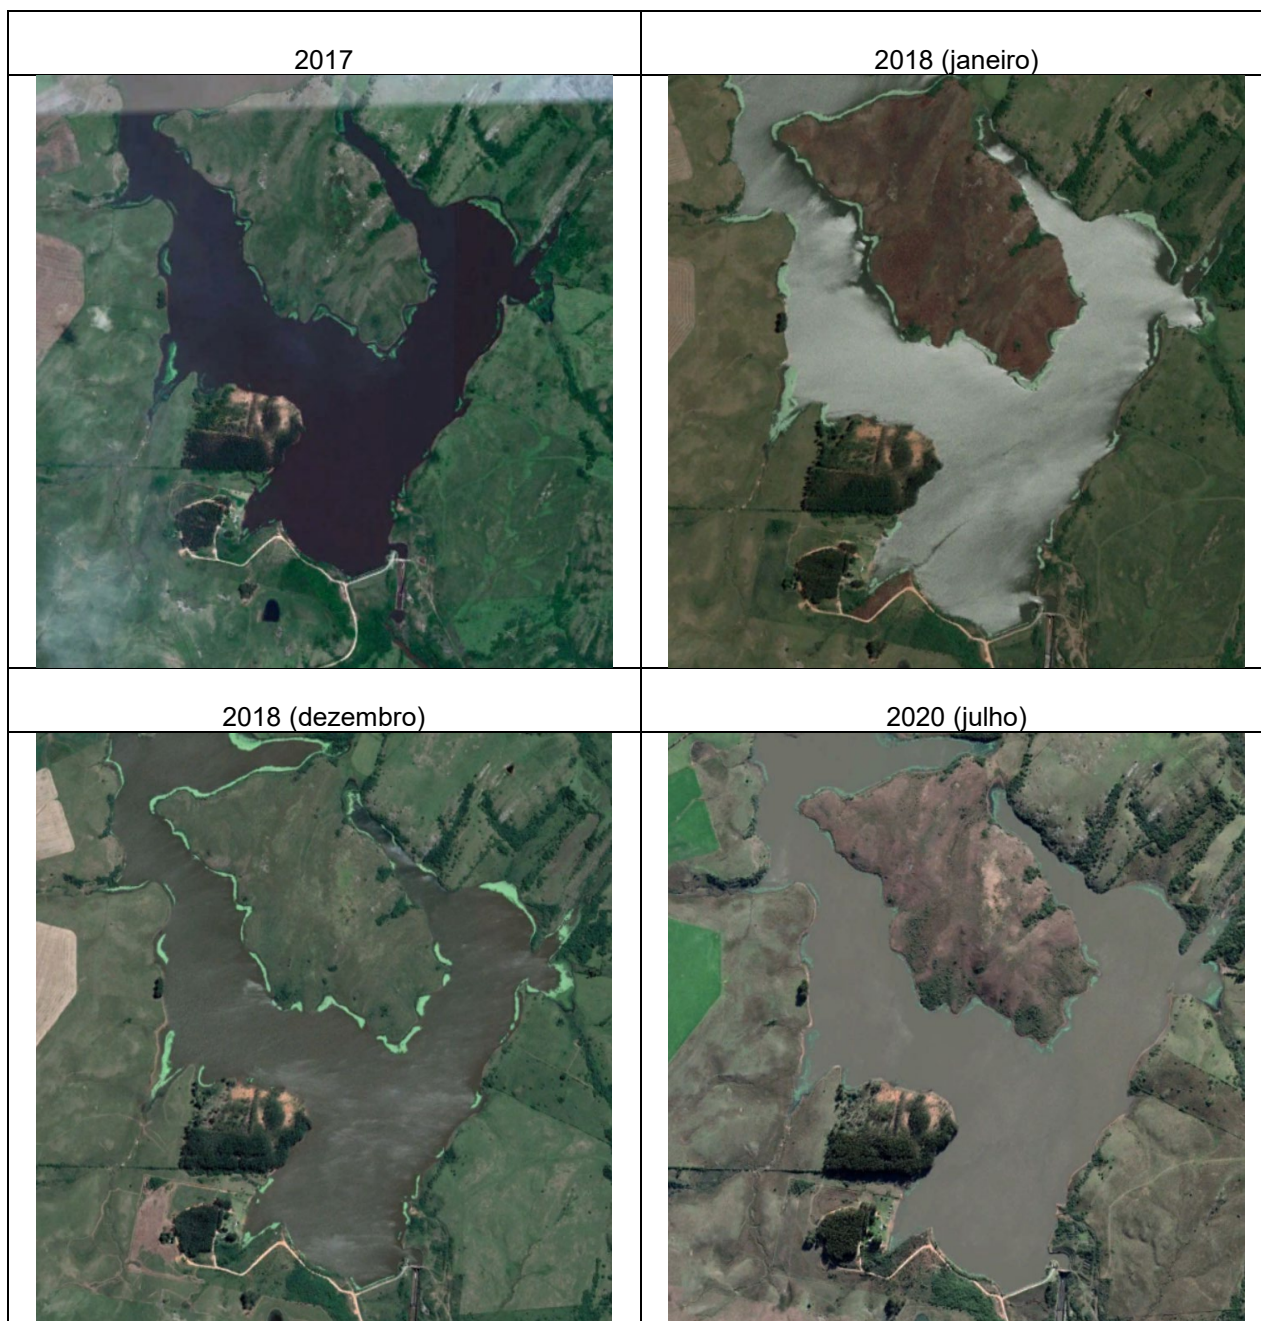
Quadro 62. Evolução de condições do Reservatório da Barragem II do Arroio Candiota - 2008 a 2020

As imagens não evidenciam mudanças abruptas na área inundada pelo reservatório, apresentando uma mancha alagada constante, de modo que não há indícios de perda d'água por vales colaterais, fraturamentos ou pelos maciços adjacentes à barragem. Acerca da proliferação de vegetação macrófita no reservatório, percebe-se que não se trata de uma anomalia crônica ou generalizada, posto que a presença desse tipo de vegetação está restrita às margens e em pequena proporção, conforme se exemplifica nas imagens dos anos de 2017 a 2020. Apenas na imagem referente ao mês de dezembro de 2018 é que o fenômeno se mostrou ligeiramente mais acentuado, possivelmente em virtude de maior carga orgânica ou outras condicionantes favoráveis para sua ocorrência.

Pela observação das imagens do Quadro 62, nota-se que não há processos erosivos vigentes nas margens do reservatório, bem como não há evidências de instabilidades e movimentos de volumes de terra em direção ao interior do reservatório. De fato, as imagens elucidam que as condições perímetro do reservatório se encontram estáveis, sem mudanças na morfologia das margens, sendo o mesmo formado por áreas de vegetação rasteira, estando ainda essa vegetação mais ou menos “vistosa” conforme ocorrência de períodos de estiagem.

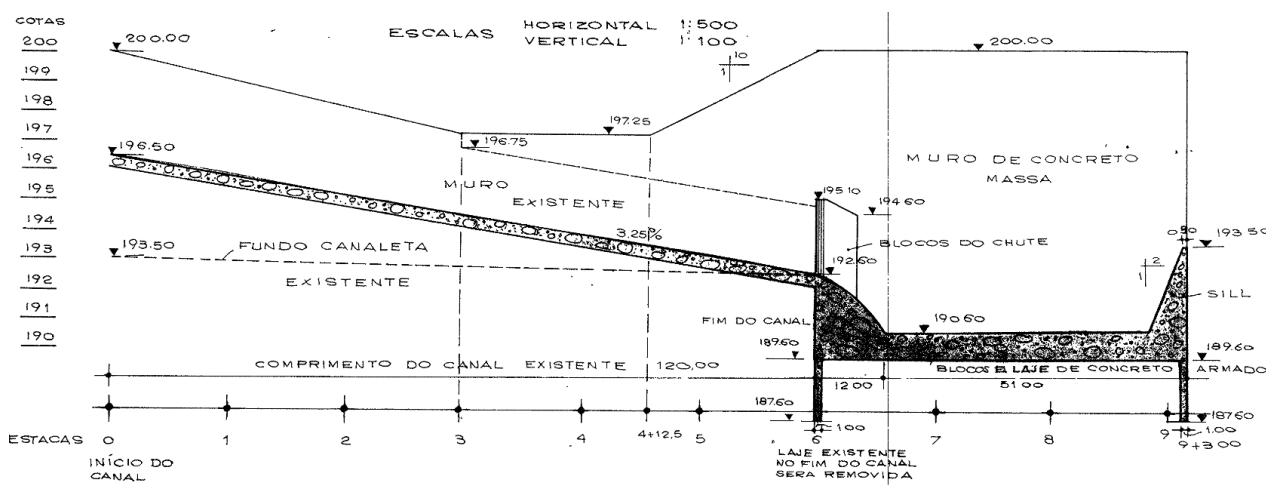
Figura 59. Croquis do perfil longitudinal do canal de descarga e da bacia de dissipação

No entanto, a partir do aumento das vazões para diferentes tempos de retorno, conforme apresentado no estudo hidrológico, foi necessário verificar a bacia de dissipação para vazões superiores à sua vazão de projeto. Em relação a isso, constatou-se que a bacia de dissipação está subdimensionada para um evento de cheia com recorrência milenar, no que tange ao comprimento da estrutura e à cota de topo dos muros laterais (não atende às cotas necessárias para borda livre), conforme apresentado no Quadro 63. Entretanto, conforme justificado anteriormente, recomenda-se que qualquer decisão em relação à execução, ou não, de alterações nessas estruturas, sejam tomadas a partir de uma revisão deste estudo e do estudo hidrológico, executada com dados que melhor representem à realidade atual, com uma série histórica de níveis de água no reservatório, de vazões afluentes etc. Além disso, recomenda-se a elaboração de uma curva-chave para o arroio Candiota, a jusante da bacia de dissipação.

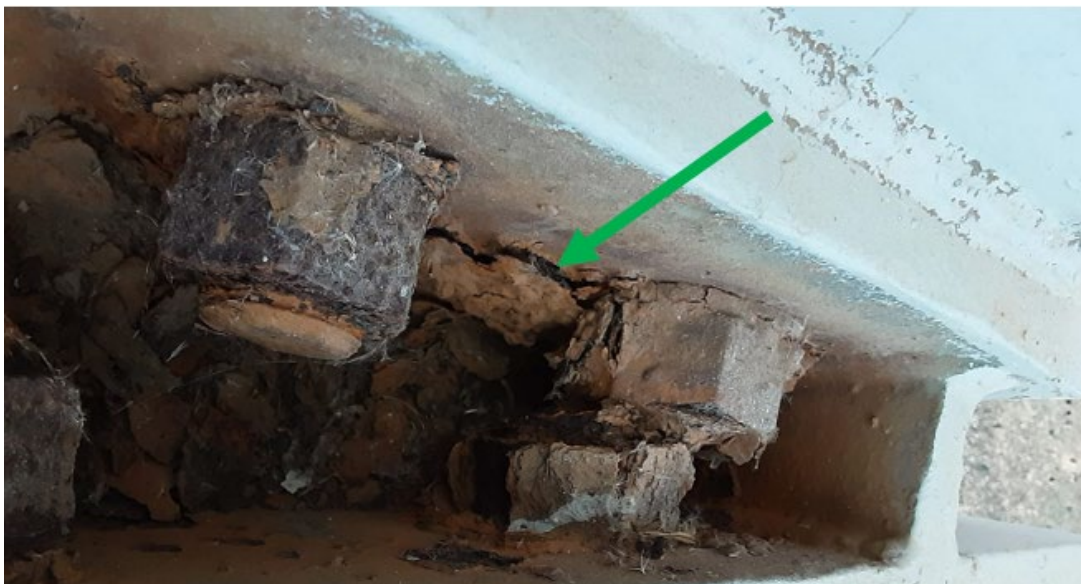
c) Oxidação de parafusos e partes metálicas

- Dever-se-á providenciar novas tampas para as capas dos motores elétricos, com pintura adequada. Devido à deformação plástica, provavelmente não se conseguirá realizar o conserto nas tampas existentes;
- Dever-se-á providenciar fechamento adequado, com vedação para as tampas;
- Dever-se-á providenciar manutenção no sistema de movimentação das comportas para remoção da umidade e prover nova lubrificação, e;

Conjuntos de anomalias verificadas nas comportas do vertedouro	Substituição dos parafusos de sustentação das comportas com alto grau de corrosão	Alta	Até 3 meses	
	Tratamento das estruturas metálicas	Alta	Até 3 meses	
	Manutenção das comportas e suas vedações	Alta	Até 3 meses	
	Adequação das proteções das comportas contra intempéries	Alta	Até 3 meses	
Anomalias nas estruturas de concreto do canal rápido e bacia de dissipação	Tratamento das armaduras expostas com reconstituição das seções de concreto	Média	Até 8 meses	
	No caso dos elementos metálicos de amarração de formas que estão remanescentes no tardo dos muros, recomenda-se o corte e o arremate com material hidrofugante	Média	Até 8 meses	
	Para os desgastes superficiais e lixiviações, recomenda-se apenas o monitoramento da evolução	Média	Até 8 meses	
Anomalias nas estruturas de concreto do bloco, soleira do vertedouro e canal de aproximação	Recuperação Estrutural das armaduras expostas, fissuras, deslocamentos e falhas nas juntas de dilatação, bem como realizar posterior acompanhamento das anomalias	Média	Até 8 meses

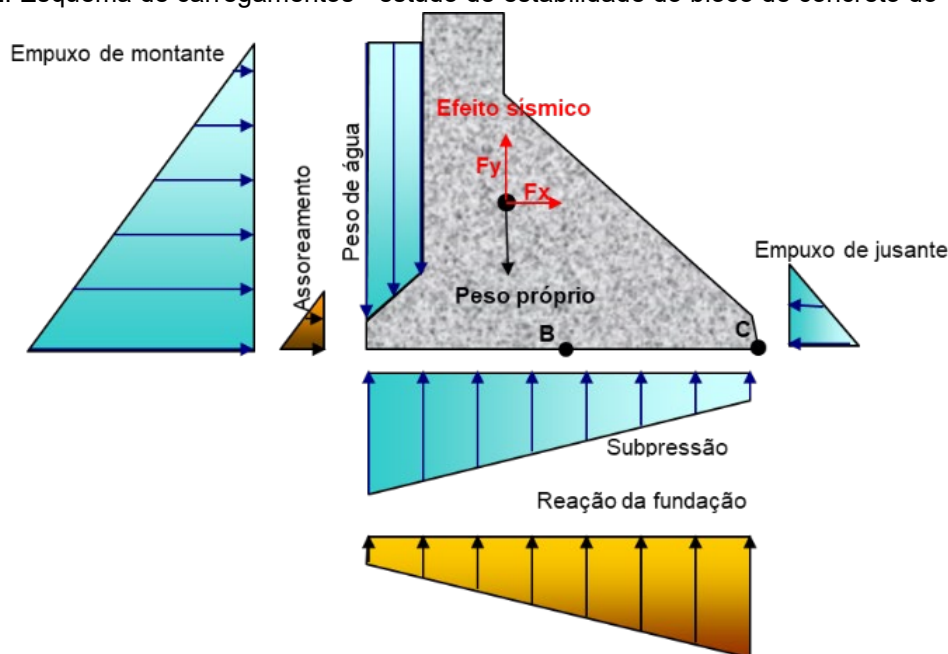
Figura 62. Esquema de carregamentos - estudo de estabilidade do bloco de concreto do vertedouro

Hipótese	CC	Fatores de segurança globais						Tensões extremas		Fissura
		Tombamento		Deslizamento		Flutuação		A1 (t/m ²)	A2 (t/m ²)	
		Limite	Calculado	Limite	Calculado	Limite	Calculado			
1	CCN	1,5	1,70	1	3,82	1,3	2,95	3,41	20,87	
2	CCE	1,3	1,51	1	6,04	1,2	2,50	0,00	22,08	0,01m
3	CCL	1,1	1,03	1	1,49	1,2	1,35	0,00	44,41	11,8m
4	CCL	1,1	1,47	1	7,39	1,1	2,05	2,67	16,24

Para os critérios de cálculo adotados no estudo de estabilidade, a barragem se mostrou estável, porém não atingiu os fatores de segurança recomendados para a hipótese de carregamento que associa efeitos sísmicos e drenagem inoperante. Para a Condição de Carregamento Limite 3, o fator de segurança ao tombamento ficou em 1,03, inferior ao recomendado (1,1). Além disso, no contato com a fundação, foi detectada formação de fissura superior à 1/3 da base, que supera o critério usualmente adotado. Para as demais hipóteses de carregamento, todos os fatores de segurança ficaram acima dos recomendados.

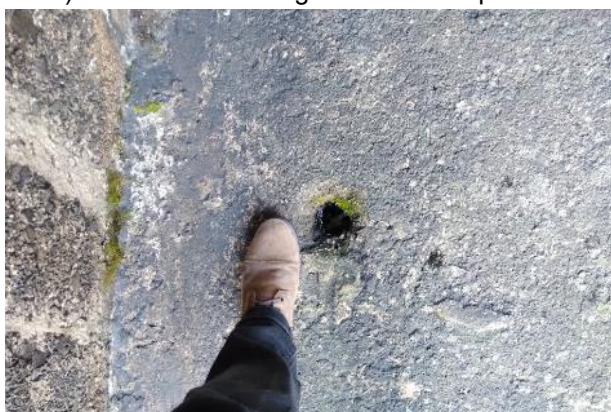
a) Dreno de descarga de fundo inoperante

Conforme Relatório de Inspeção Especial (REL-209-2020-HID-03), na data da inspeção, mesmo com a barragem operando em seu nível normal, com uma carga hidrostática bastante considerável, os drenos não estavam operantes (Figura 63 - a). Neste caso, há duas possibilidades, não há subpressão significativa atuando neste ponto ou os drenos encontram-se colmatados. Além disso, observou-se que um dreno, na parede de fundo do canal de descarga, estava colmatado (Figura 63 - b).

Tendo em vista que os drenos do vertedouro são dispositivos de alívio da subpressão e atuam em favor da segurança da barragem, a aparente falta de funcionalidade coloca em dúvida se os mesmos se encontram obstruídos, ou não, o que pode reduzir severamente os coeficientes de segurança do barramento de concreto, conforme apresentado, fato este que preocupa e necessita ser observado com zelo. Dessa forma, recomenda-se que seja executada uma limpeza e desobstrução dos drenos, garantindo as condições de estabilidade para o bloco do vertedouro.

Nesse sentido, poderá ser efetuada inspeção por vídeo nos drenos, verificando possíveis obstruções e condições de conservação para análise de medidas corretivas. Pode-se ainda realizar a medição do nível d'água no interior dos tubos com pio elétrico. Caso constatada a obstrução dos drenos, sugere-se a desobstrução por injeção de ar e água sob pressão em todos os drenos que forem encontrados. De forma complementar, recomenda-se o estudo e avaliação para planejamento e execução de investigação da fundação por métodos indiretos, tais como ensaios geofísicos (Radar de Penetração de Solo e métodos elétricos), para verificar as condições de interface da fundação com as estruturais civis, presença de drenos, linhas de fluxos, fraturamento etc.

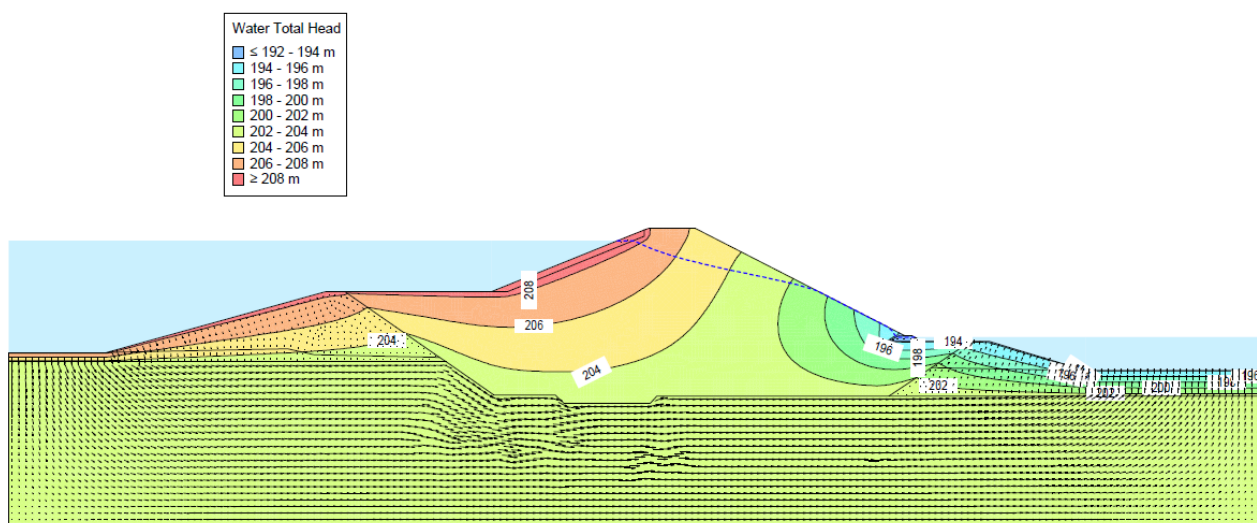
Figura 66. Rede de fluxo para simulação de filtros colmatados – Seção B-B.

Efetuu-se também a análise da rede de fluxo da segurança da barragem simulando uma falha do sistema de drenagem interna (cenário de estabilidade com filtros colmatados) devido a sua própria inexistência ou sua colmatação ao longo do tempo. O procedimento inicial foi reduzir os parâmetros de permeabilidade do filtro interno, tornando-os equivalentes à permeabilidade do próprio material argiloso vedante que compõe o maciço. A Figura 66 apresenta a nova configuração das redes de fluxo para tal cenário, o qual resultou no afloramento da linha d'água freática no paramento de jusante, o que poderia indicar alguma surgência, o que na prática não ocorre, não tendo sido averiguado na ISE. Ainda que seja um cenário menos provável, dadas as condições encontradas *in situ*, esta hipótese também é objeto de análise quanto às implicações na estabilidade do maciço com a hipótese do paramento de jusante saturado.

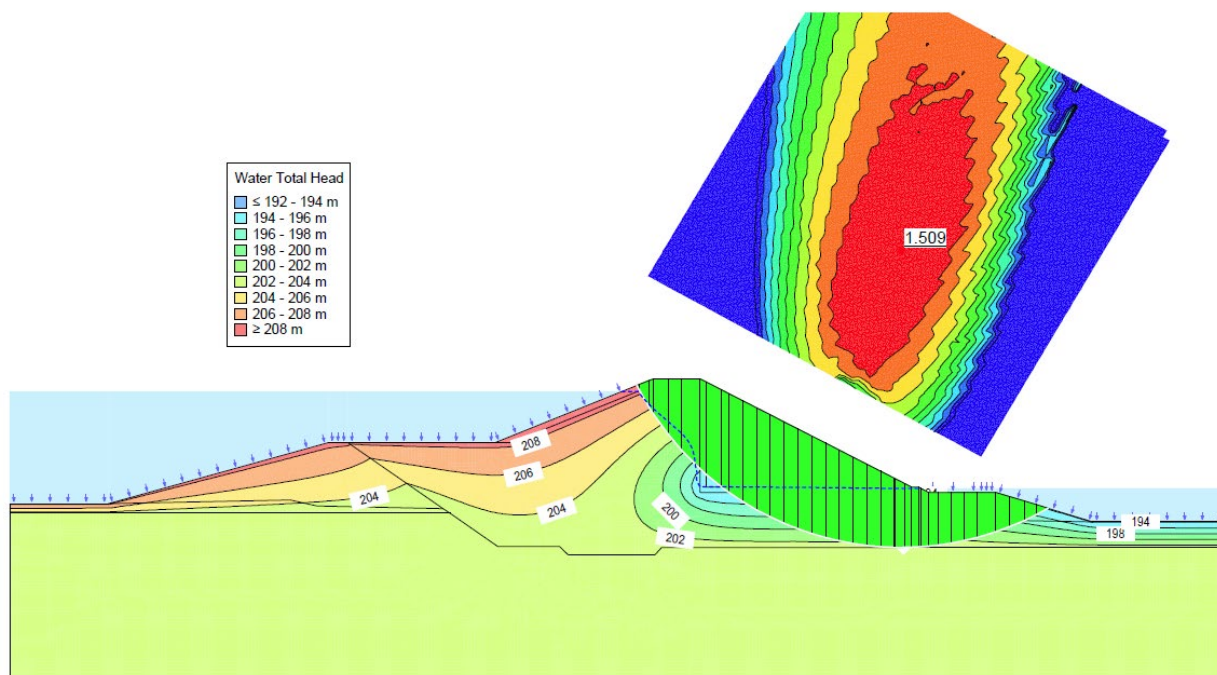
Figura 68. Análise de estabilidade para NR Maximorum – Seção B-B.

Neste cenário foram avaliadas as condições atuais de estabilidade global da Barragem II com Nível do Reservatório (NR) na elevação de 208,40 m, equivalente ao NA máx. máx. de projeto. Foram utilizados os parâmetros do aterro na condição drenada, descontada a poropressão, consequentemente, considerando-se tensões efetivas, e parâmetros resistivos efetivos. O FS obtido foi de 1,51 (Figura 68), atendendo ao FS mínimo de 1,50 recomendado na literatura técnica.

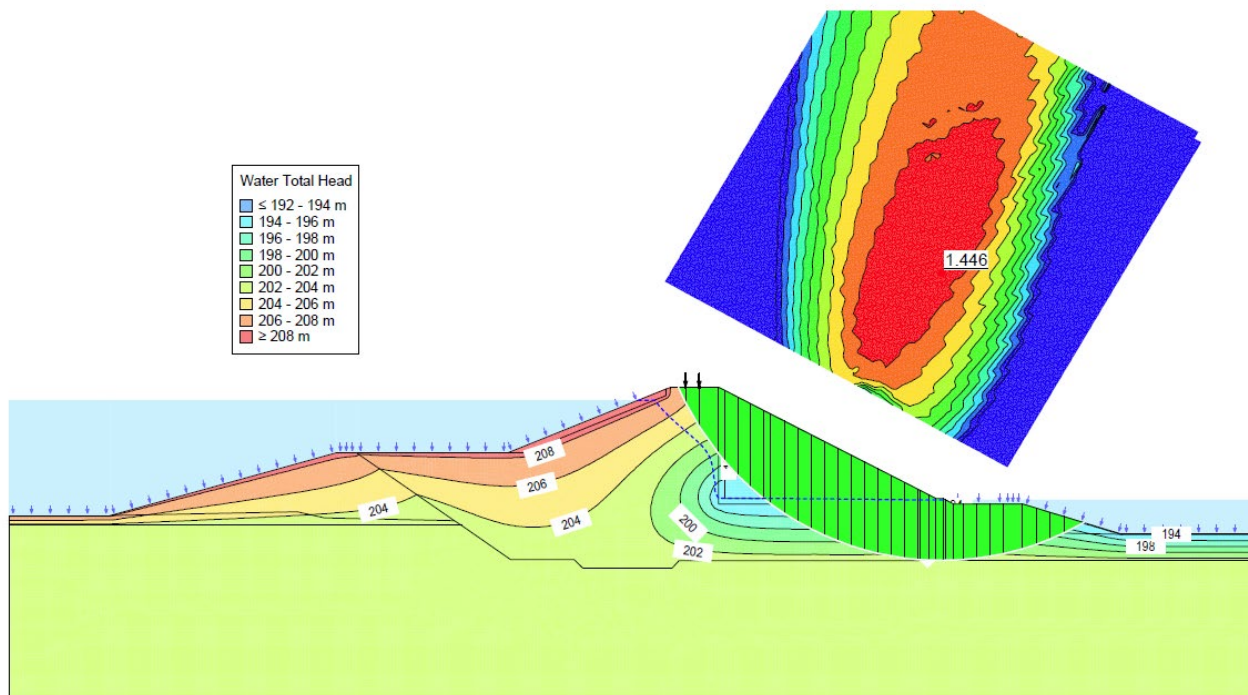
Figura 70. Análise de estabilidade para NA máx. máx. e tráfego na crista – Seção B-B.

A consideração do efeito dinâmico do tráfego na barragem teve uma abordagem simplificada, visto que, a frequência de veículos pesados é casual. Desta forma, considerou-se uma aceleração vertical de 0,03.g por ocasião das análises de estabilidade da seção tipo. O FS obtido foi de 1,44 (Figura 70), atendendo ao FS mínimo de 1,30 da literatura técnica.

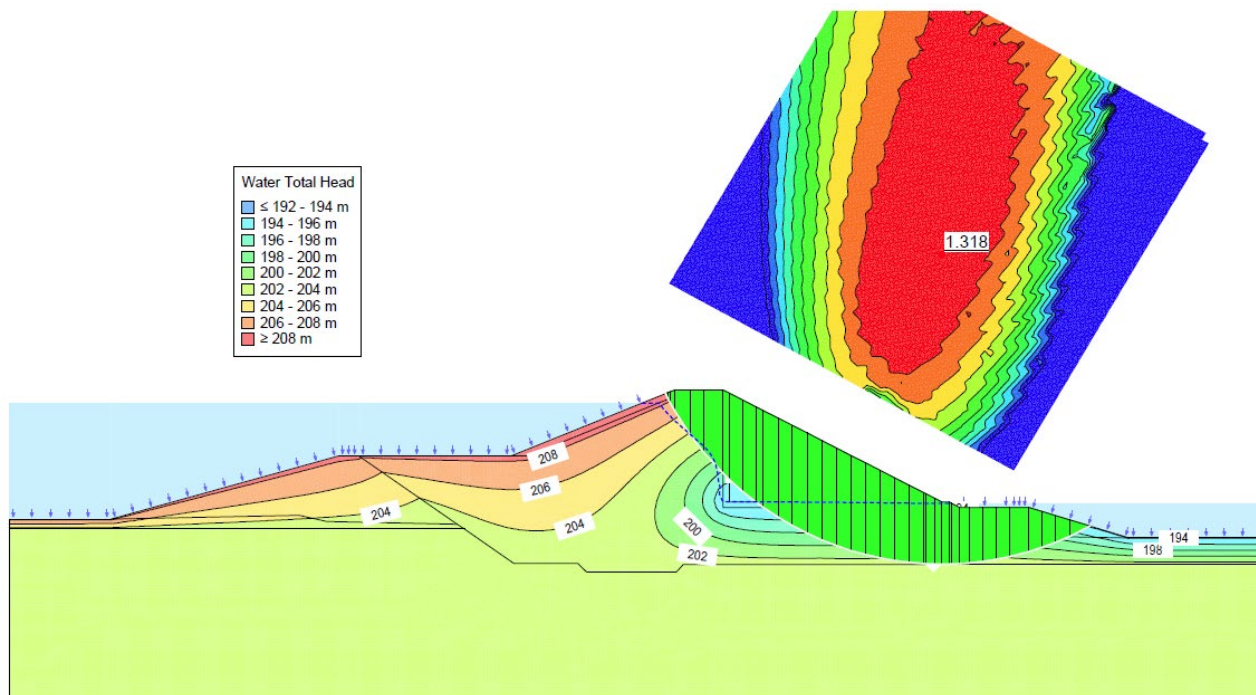
Figura 71. Análise de estabilidade para NR Maximorum e ação sísmica – Seção B-B.

Utilizando-se as referências estudadas para ações sísmicas de diferentes autores, indicadas no documento REL-209-2020-GEO-09-00 de Revisão dos Estudos Geológicos e Sismológicos, foram adotados os coeficientes sísmicos tradicionalmente utilizados nas análises de estabilidade em locais sem sismicidade elevada, iguais a 0,05.g na componente horizontal e 0,03.g na vertical (Eletrobras, 2003). O FS obtido foi de 1,32 (Figura 71), valor superior ao FS mínimo de 1,10 recomendado da literatura técnica.

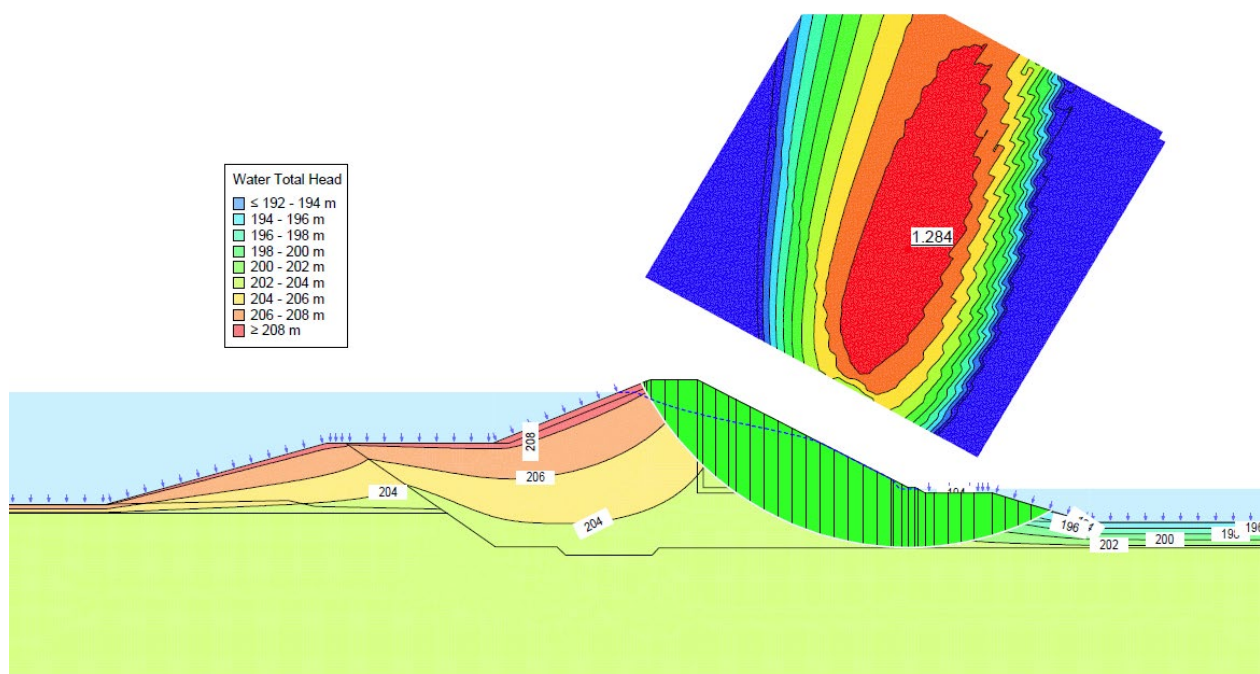
Figura 72. Análise de estabilidade para NR Maximorum e filtros colmatados – Seção B-B.

Neste cenário foi efetuada a análise da segurança da Barragem II do Arroio Candiota, na seção tipo B-B (região central e mais alta da barragem), simulando uma falha do sistema de drenagem interna. O procedimento inicial foi reduzir os parâmetros de permeabilidade do filtro interno, tornando-os equivalentes à permeabilidade do próprio material argiloso vedante que compõe o maciço. O FS obtido foi de 1,28 (Figura 72), valor inferior ao FS mínimo de 1,30 recomendado da literatura técnica.

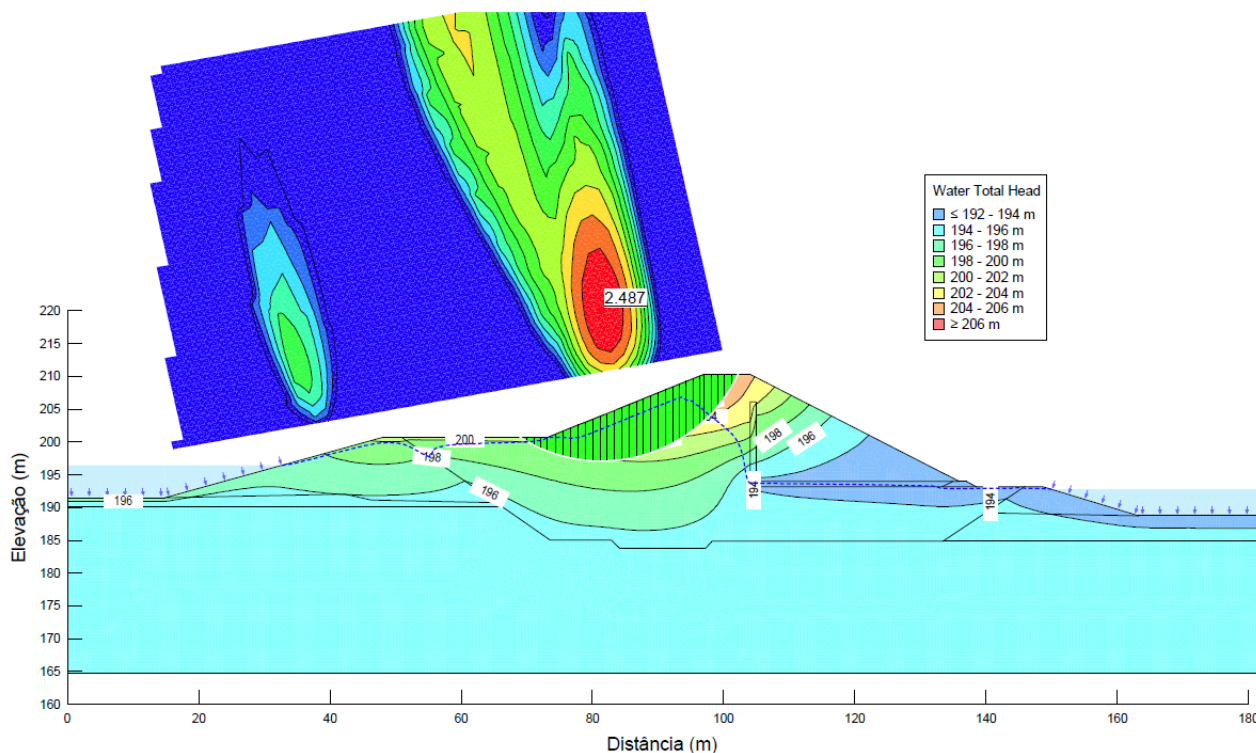
Figura 73. Análise de estabilidade a montante em condições de rebaixamento rápido – Seção B-B.

A envoltória de resistências foi estabelecida a partir dos resultados dos ensaios triaxiais CIU em termos de tensões totais, ou seja, não drenada o que incorre numa diminuição dos parâmetros de resistência ao cisalhamento. O FS obtido foi de 2,49 (Figura 73), valor superior ao FS mínimo de 1,30 recomendado da literatura técnica.
