Anexo I - Relatório de vistoria, CGTEE - 12 a 16 de setembro de 2016

2.1 - Vistoria na bacia de sedimentação e curso hídrico receptor

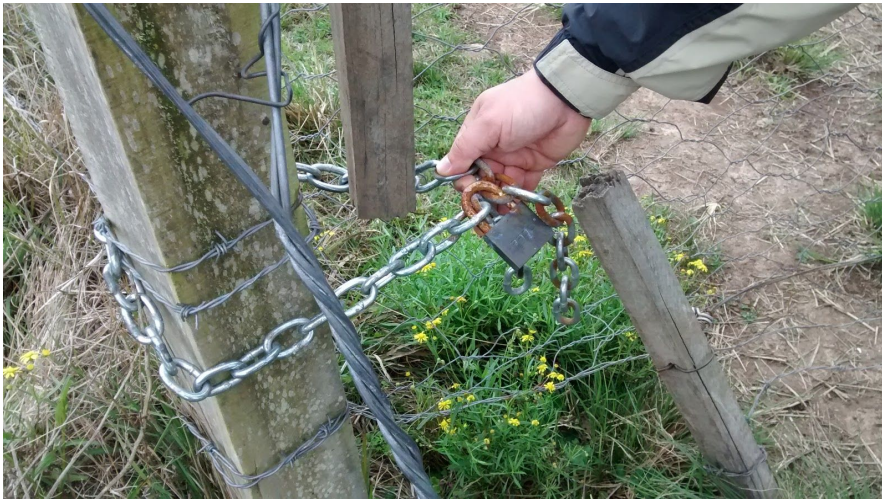
Figura 42. Cerca de divisão das propriedades danificada.

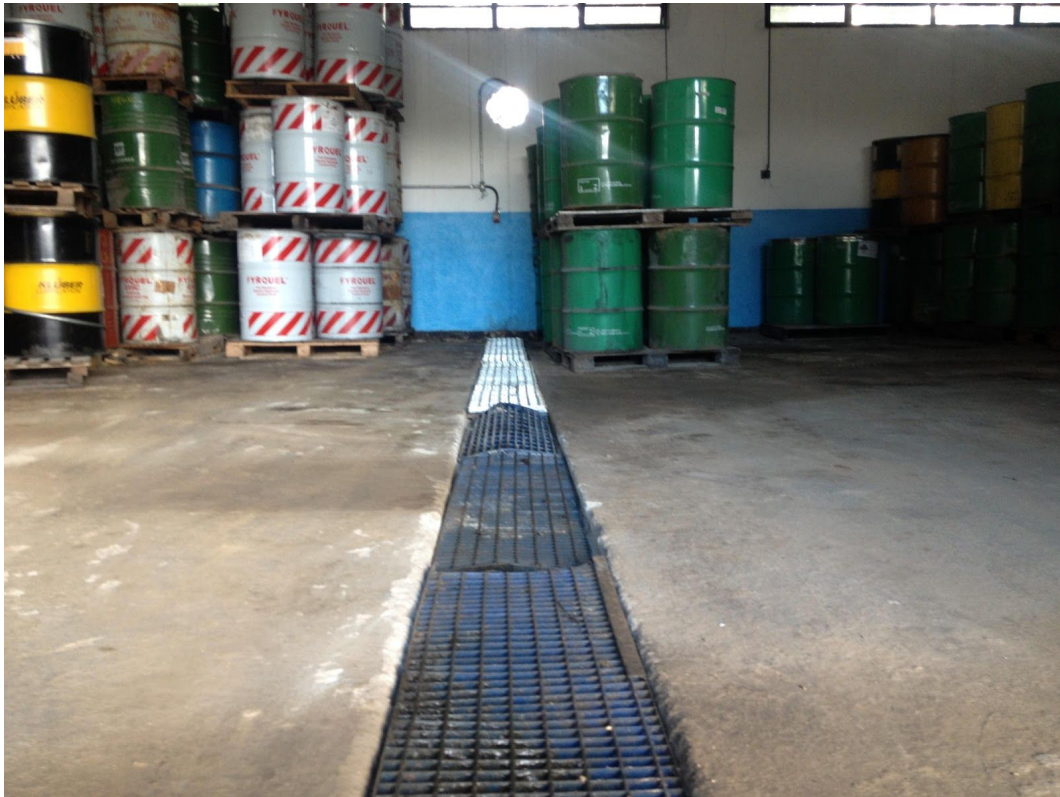
Figura 52: Tambores com resíduos classe I adequadamente acondicionados na área da central destinada para resíduos perigosos

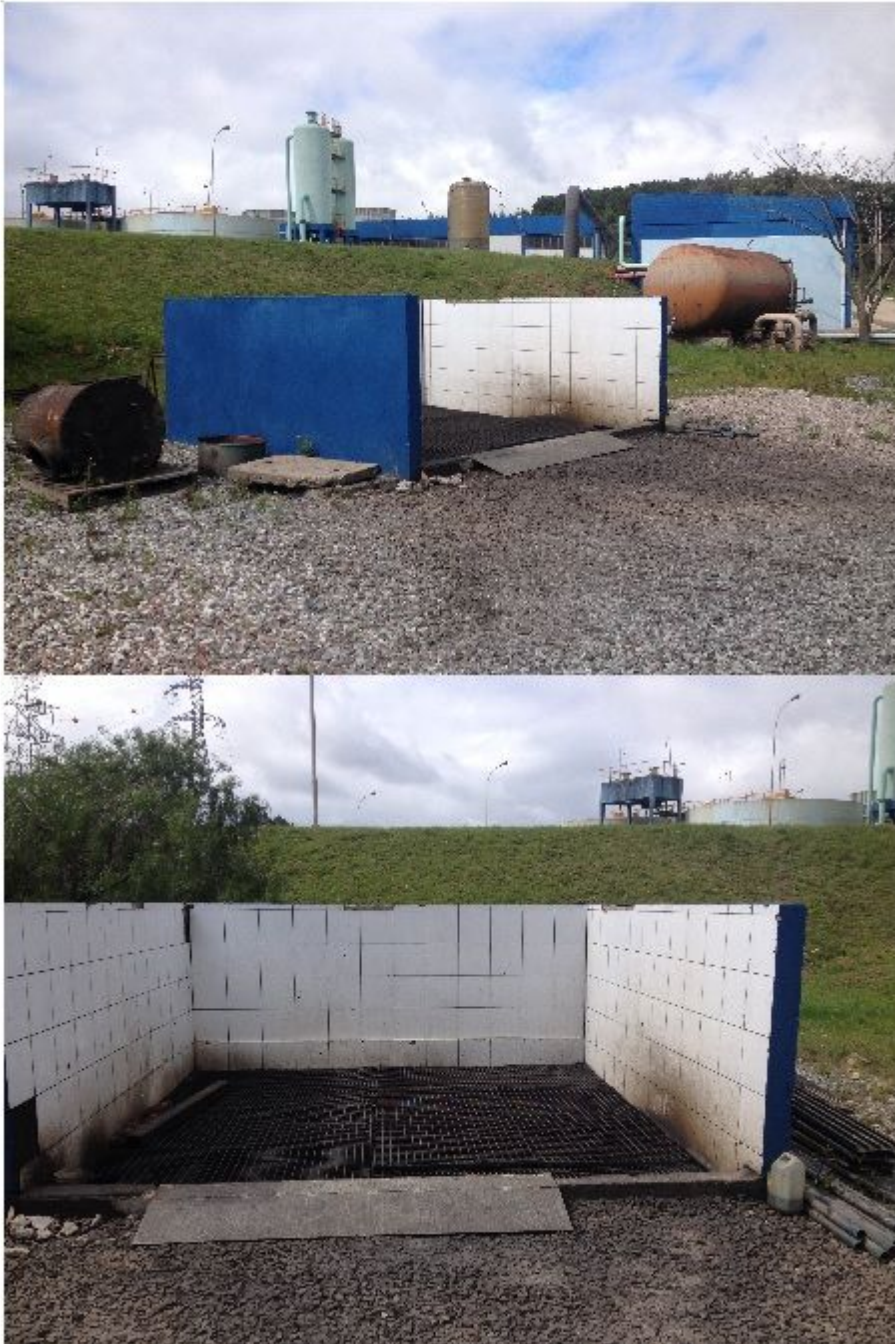
Figura 57: Ponto 1 da figura 56 – Bacia de lavagem de equipamentos

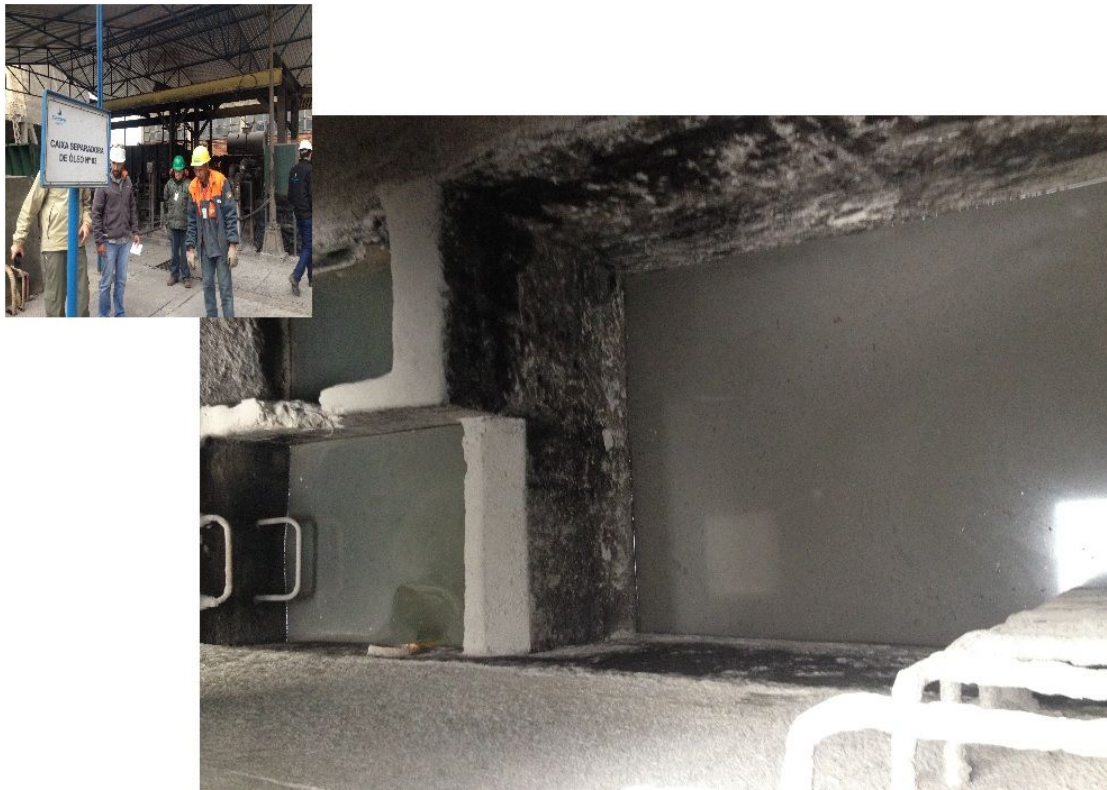
Figura 64: Ponto 2 da figura 56 - Registro de caixa SAO nº 3 sem indícios de óleo (referente ao sistema de bombeamento de óleo da fase B)

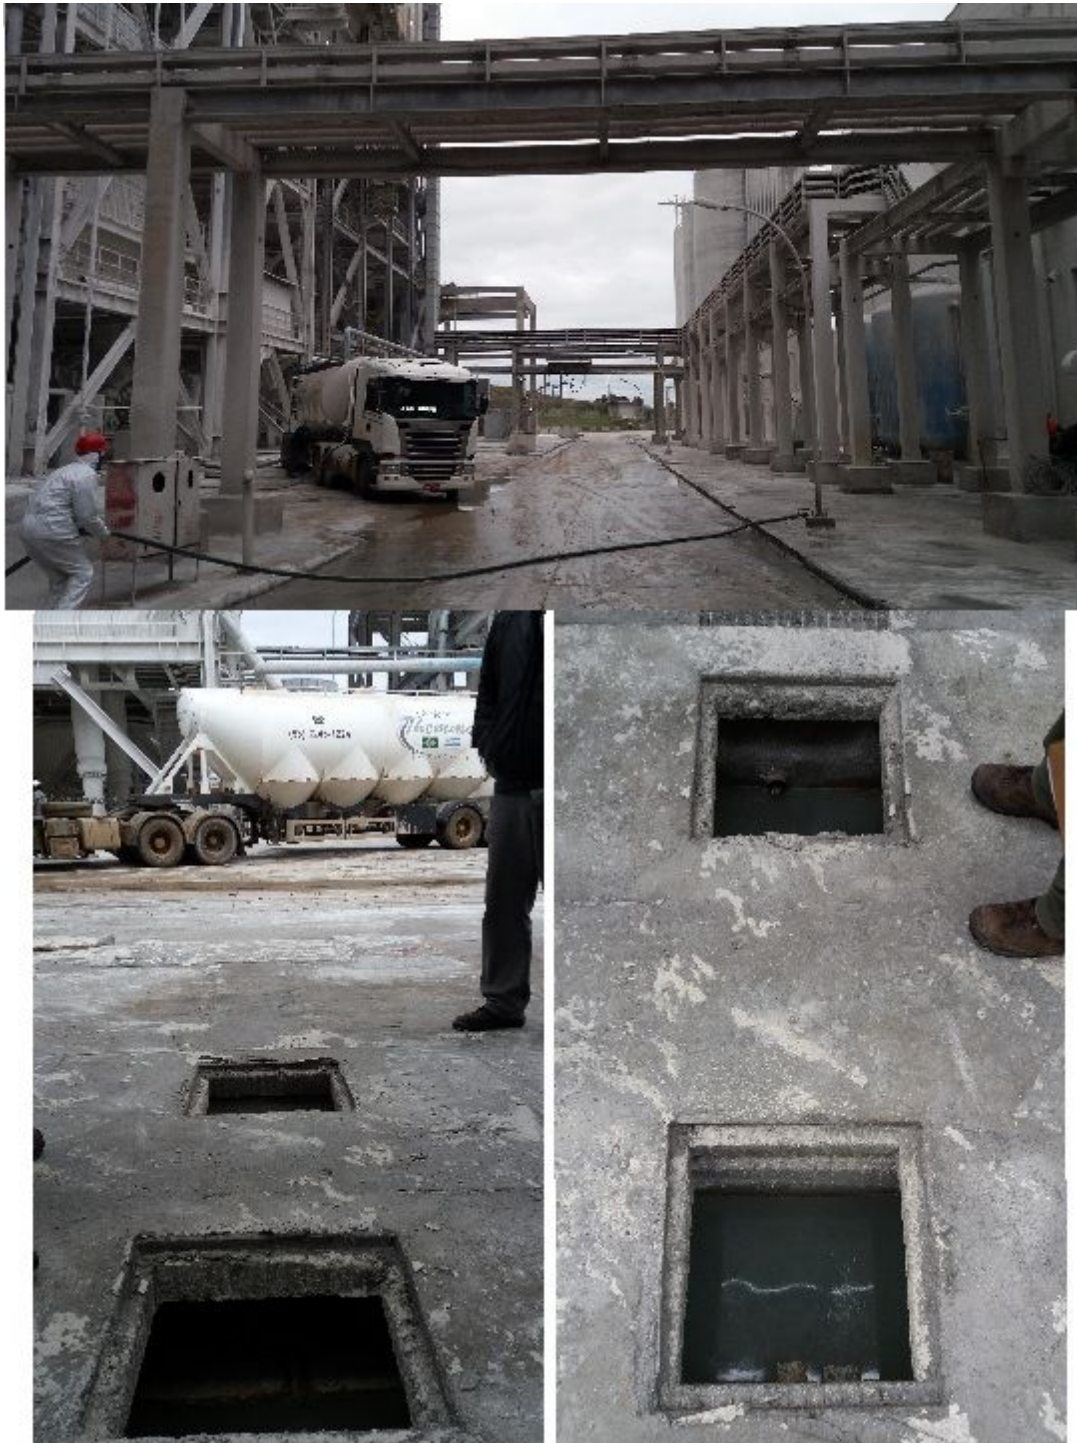
Figura 74: Ponto 5 da figura 56 – Caixa SAO localizada na fase C sem indícios de óleo

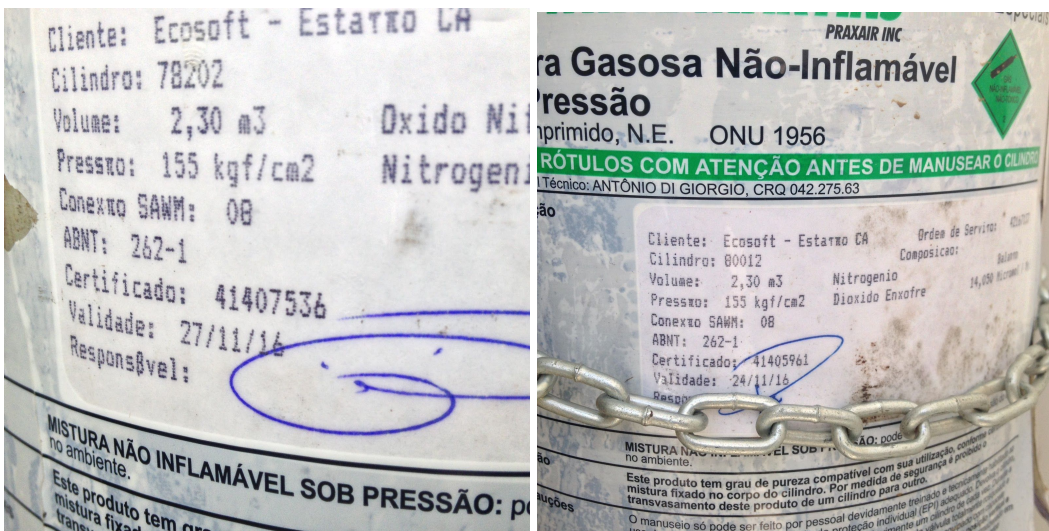
Foto 88. Evidência de validação dos gases utilizados na estação
