# RELATÓRIO FINAL

Perícia Técnica das edificações  
de Barra Longa/MG atingidas  
pelo rompimento da Barragem  
de Fundão

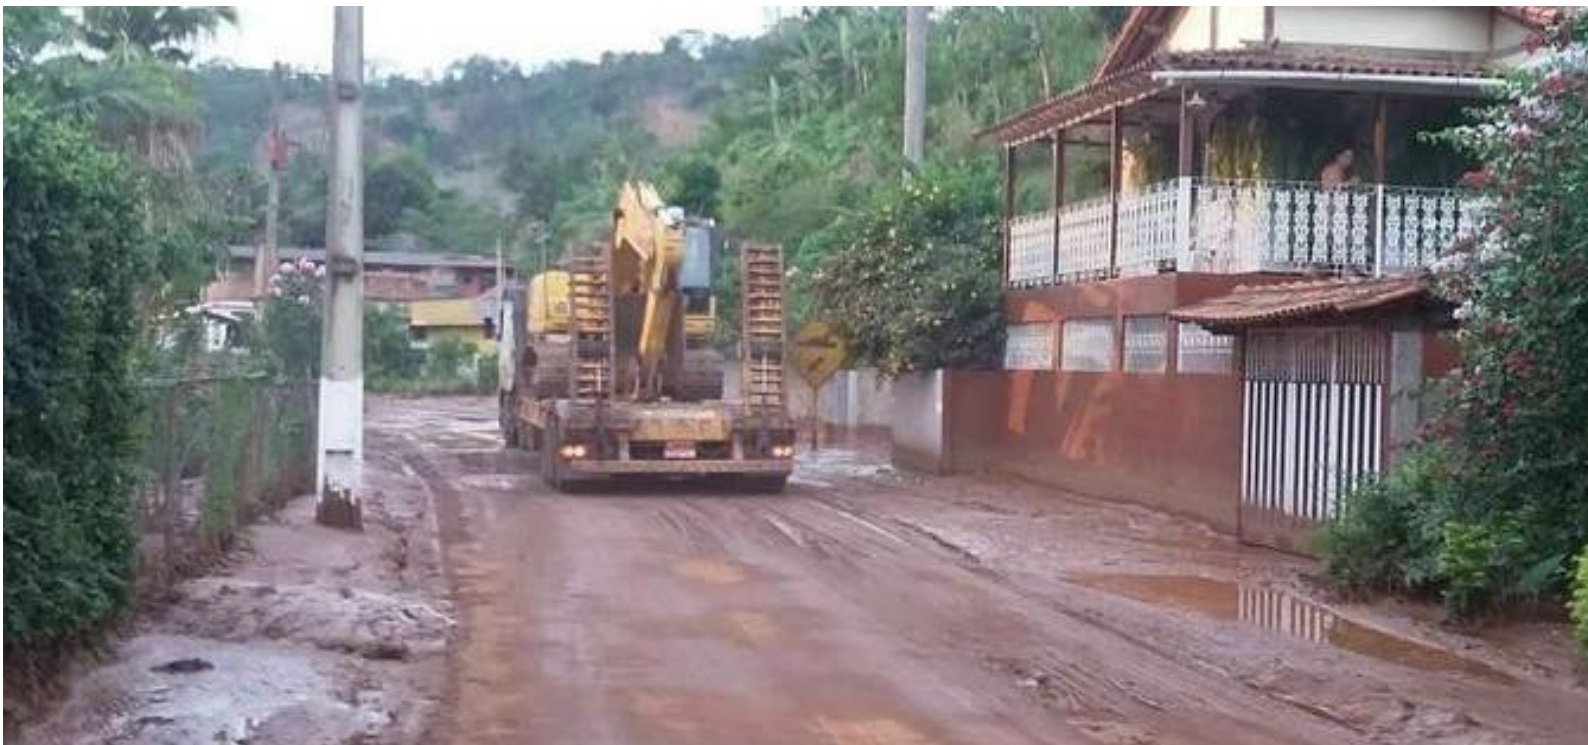
Foto 33 - Maquinário pesado na via pública de Barra Longa/MG

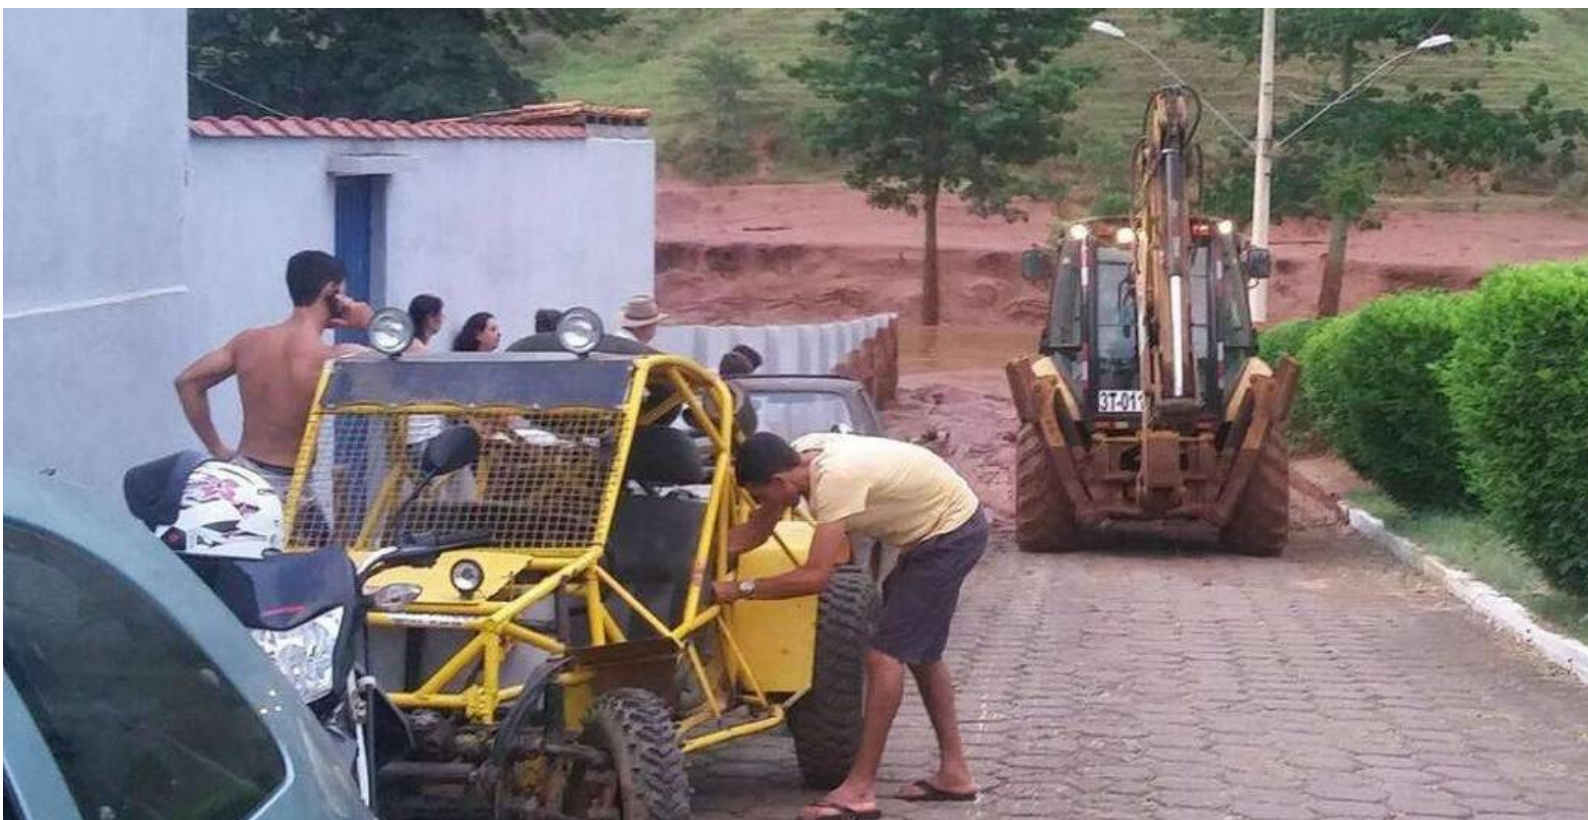
Foto 34 - Maquinário de obras na cidade de Barra Longa/MG

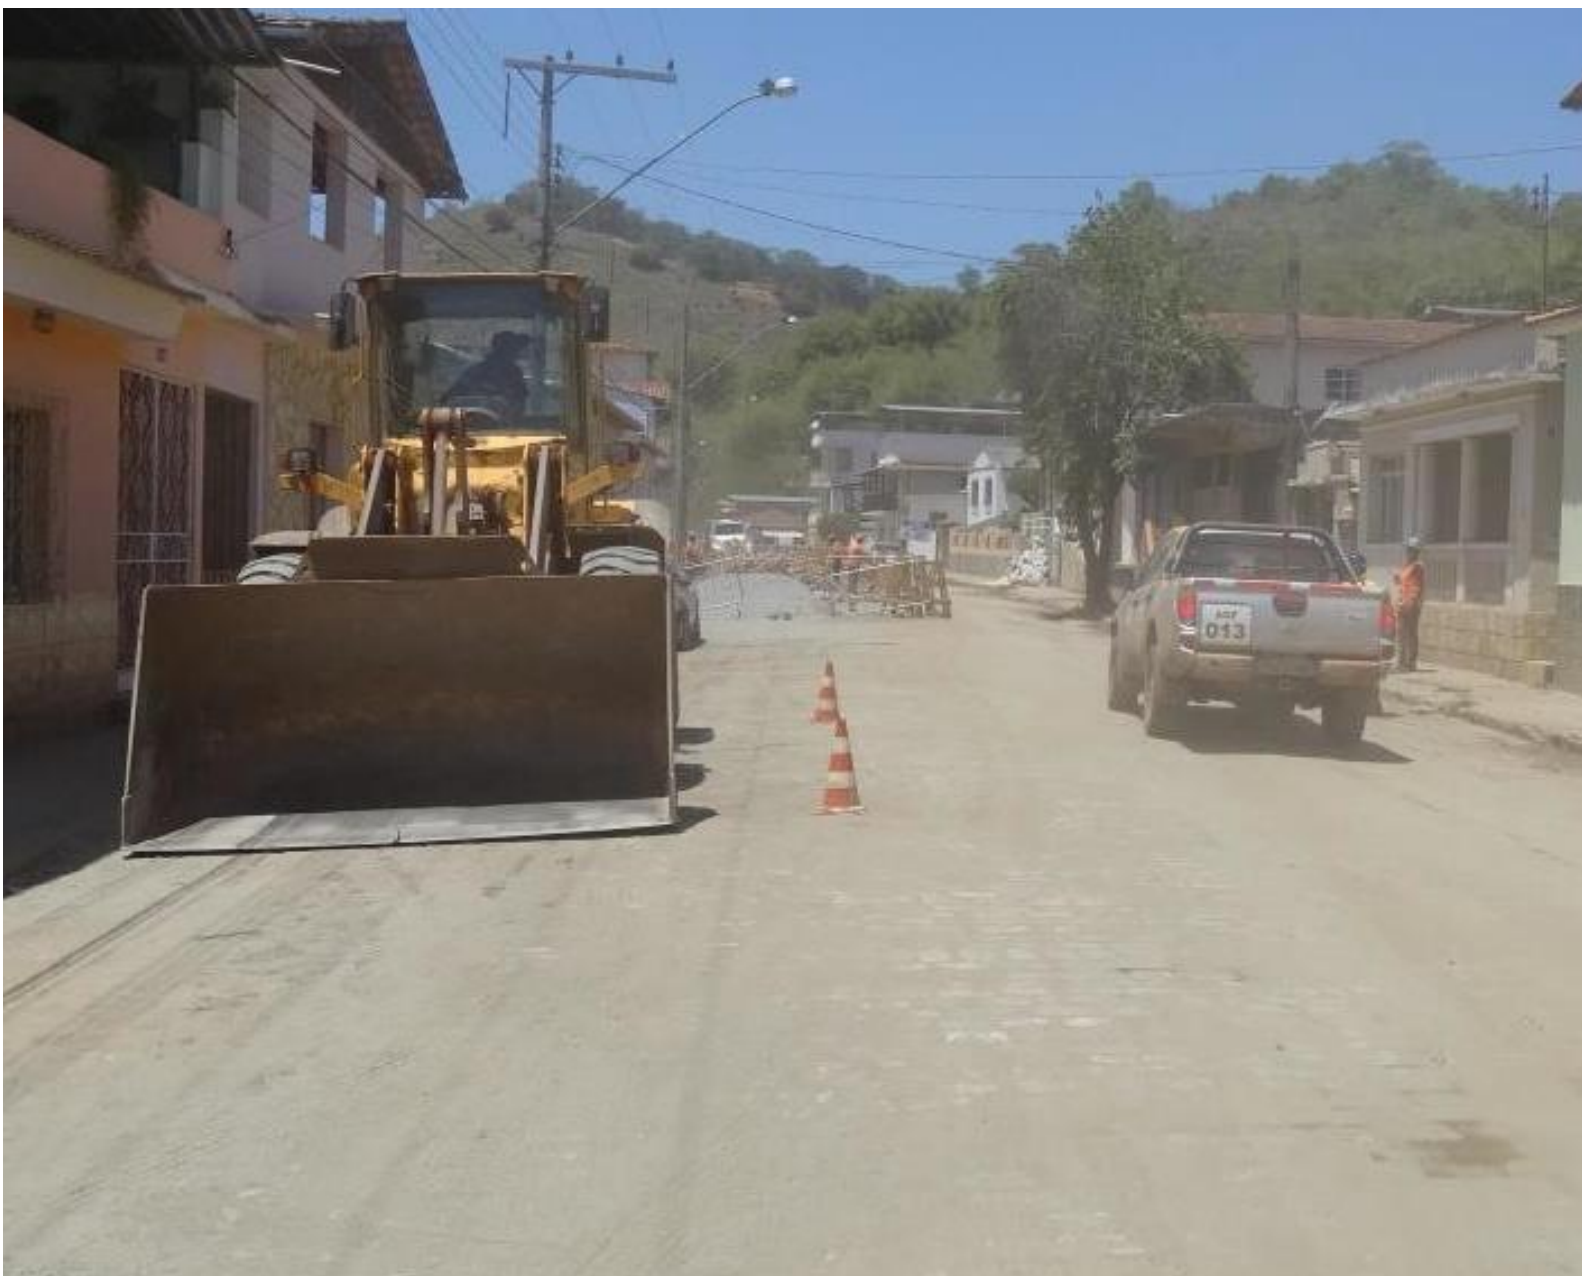
Foto 35 - Maquinário e caminhonetes de firmas contratadas para reparação da cidade de Barra Longa/MG

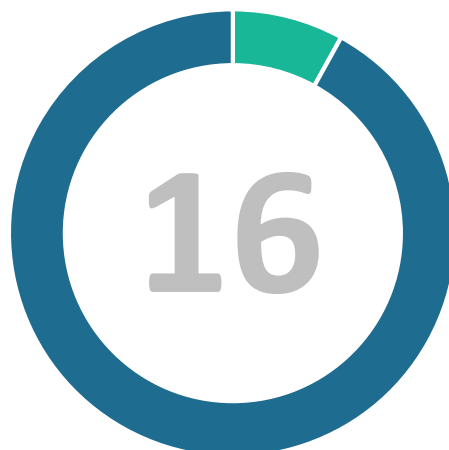
GRAU CRÍTICO

**Crítico:** relativo ao risco que pode provocar danos contra a saúde e segurança das pessoas e/ou meio ambiente, perda excessiva de desempenho causando possíveis paralisações, aumento de custo, comprometimento sensível de vida útil e desvalorização acentuada, recomendando intervenção imediata. Dentro dessas primícias, identificamos

cerca de 16 dos 183 imóveis vistoriados implantando nessa classe, como segue no gráfico abaixo:

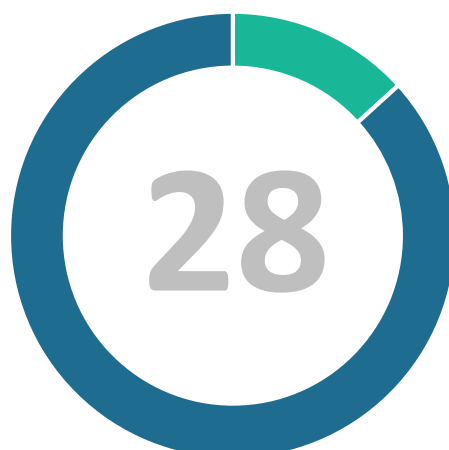
GRAU REGULAR

**Regular:** relativo ao risco que pode provocar a perda de funcionalidade sem prejuízo à operação direta de sistemas, perda pontual de desempenho (possibilidade de recuperação), deterioração precoce e pequena desvalorização, recomendando programação e intervenção a curto prazo. Já neste caso, identificamos cerca de 28 dos 183 imóveis vistoriados implantando nessa classe, como segue no gráfico abaixo:

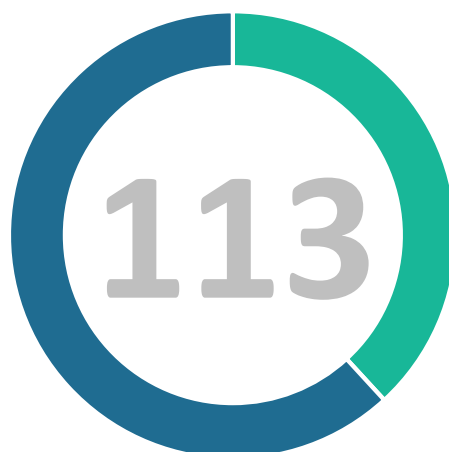
GRAU MÍNIMO

**Mínimo:** relativo a pequenos prejuízos à estética ou atividade programável e planejada, sem incidência ou sem a probabilidade de ocorrência dos riscos críticos e regulares, além de baixo ou nenhum comprometimento do valor imobiliário; recomendando

programação e intervenção a médio prazo. Também identificamos cerca de 113 dos 183 imóveis vistoriados implantando nessa classe, como segue no gráfico abaixo:

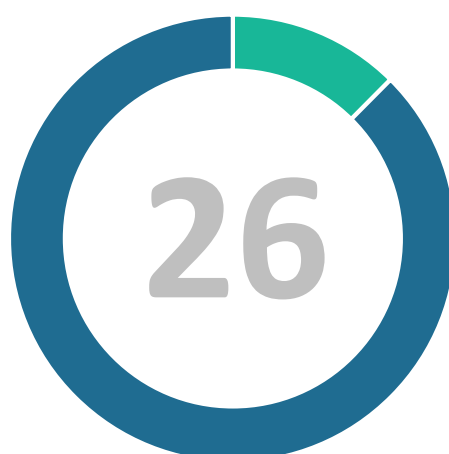
NÃO HÁ PATOLOGIAS

Dos 183 imóveis vistoriados, cerca de 26, não pode observar patologias edilícias referentes aos aspectos estruturais e complementares de arquitetura e engenharia, como segue no gráfico abaixo:

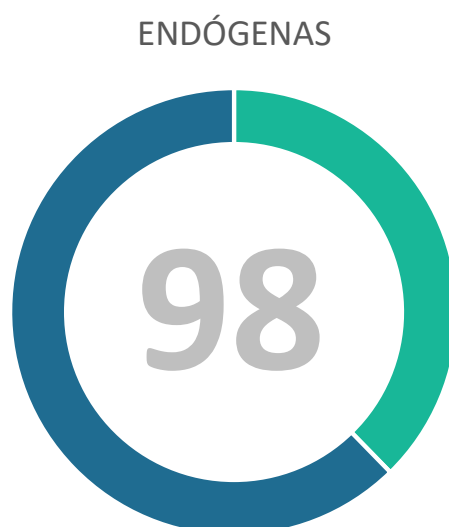
Dentro dessas primícias, identificamos cerca de 98 dos 157 imóveis que foram classificados a quanto o grau de risco, mínimo, regular ou crítico seguindo a Norma de Inspeção Predial do IBAPE – 2011, são incluídos nessa classe, como segue no gráfico abaixo:

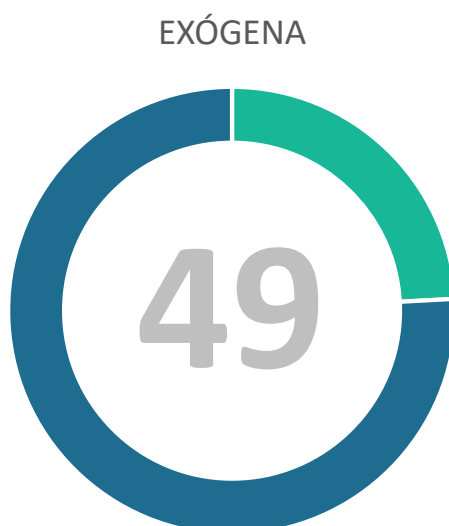
**Ações imprevisíveis**, temos a alteração das condições de exposição da estrutura, incêndios, abalos provocados por obras vizinhas, como o fluxo da lama de rejeito de minério proveniente do rompimento da Barragem de Fundão, gerada por carga laterais e pontuais nas estruturas, bem como as vibrações em sua estrutura acima do limite de segurança, causando ou precipitando as patologias a danos decorrentes do tráfego em via pública pela obra de limpeza do rejeito acumulado pertencente a Barragem de Fundão.

Já neste caso, identificamos, cerca de 49 dos 157 imóveis que foram classificados a quanto o grau de risco, mínimo, regular ou crítico seguindo a Norma de Inspeção Predial do IBAPE – 2011, são incluídos nessa classe, como segue no gráfico abaixo:

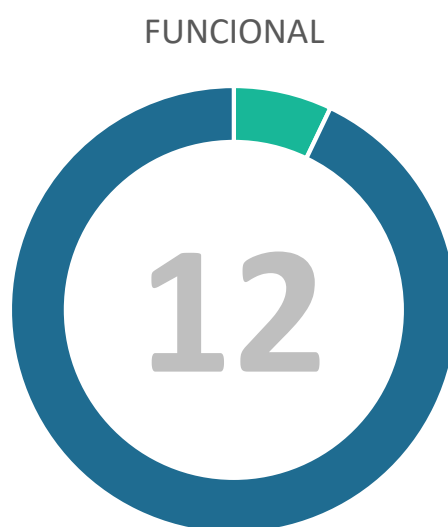
**Fatores funcionais**, que são aqueles decorrentes da falta ou inadequada, conservação e manutenção da construção, que ocorrem durante a vida útil dos materiais, sendo resultado da exposição ao meio em que se inserem, podendo ser naturais, decorrentes da agressividade ambiental pelos agentes externos (sol e chuva), ou decorrentes da ação humana, em função de manutenção inadequada ou realização de interferência incorreta.

Quanto a esse fator, identificamos, cerca de 10 dos 157 imóveis que foram classificados a quanto o grau de risco, mínimo, regular ou crítico seguindo a Norma de Inspeção Predial do IBAPE – 2011, são incluídos nessa classe, como segue no gráfico abaixo:
