OPERAÇÃO WATU

- FASE VI -

Relatório da fiscalização dos trechos prioritários e não prioritários de recuperação atingidos pelos rejeitos da barragem de Fundão.

Belo Horizonte – Minas Gerais
Novembro de 2018

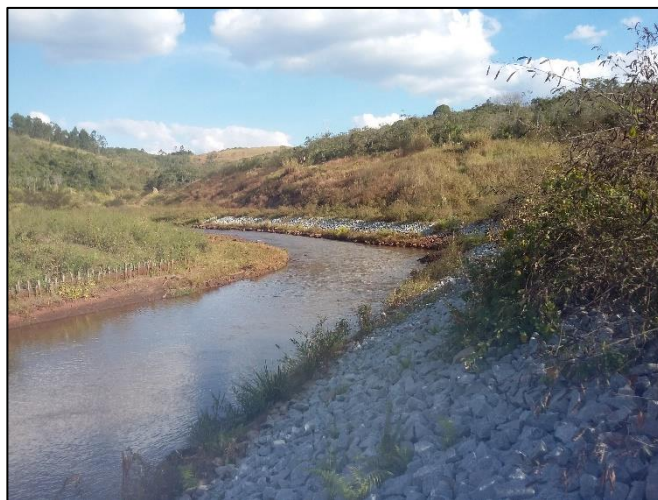
Foto 2: Enrocamento nas margens

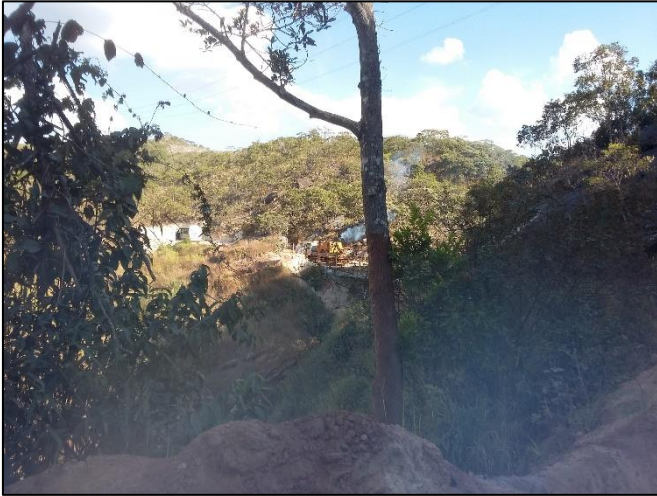
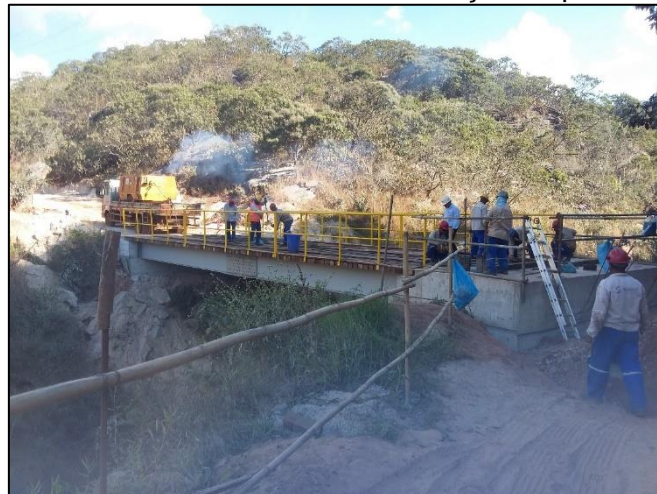
Ponto: TR03-422

Descrição: Durante a Operação WATU Fase VI a ponte da Estrada Real, que cruza o Rio Gualaxo do Norte e que foi destruída na ocasião do acidente, estava sendo reconstruída.

Foto 14: Trabalhos de reconstrução da ponte

Foto 16: Trabalhos de reconstrução da ponte

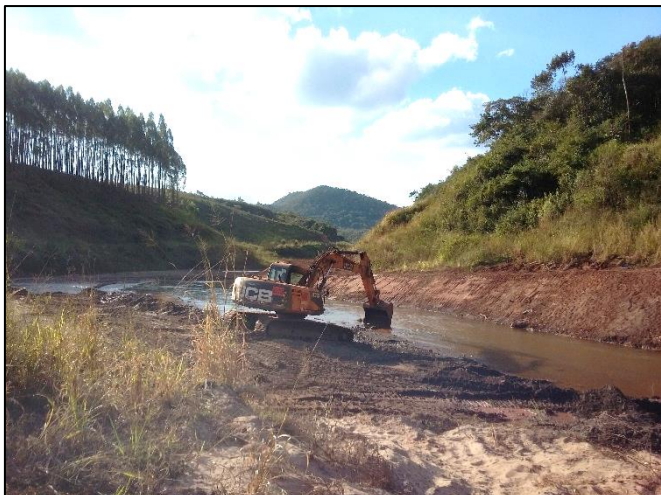
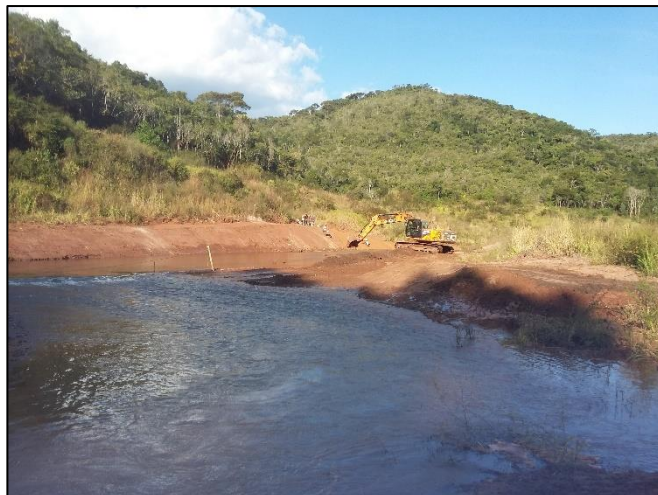
Ponto: TR03-423

Descrição: Durante a Operação WATU Fase VI este ponto estava passando por obras de reconformação dos taludes marginais. Na ocasião foi possível observar que a Renova retira rejeito do curso d'água para poder realizar a reconstrução topográfica. O talude da margem direita do rio, que já estava renconformado, estava sendo revegetado, por meio de microcoveamento e sementeira manual, e recebendo biomantas. No local foi construído uma canaleta de drenagem, provavelmente para a condução de um tributário, mas a água está correndo embaixo do enrocamento.

Foto 17: Máquina trabalhando na reconformação do talude

Foto 18: Máquina trabalhando na reconformação do talude

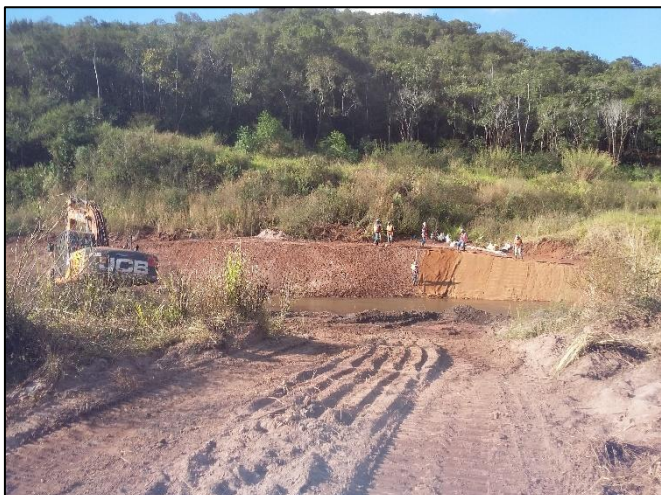
Foto 19: Trabalhos de bioengenharia na margem direita

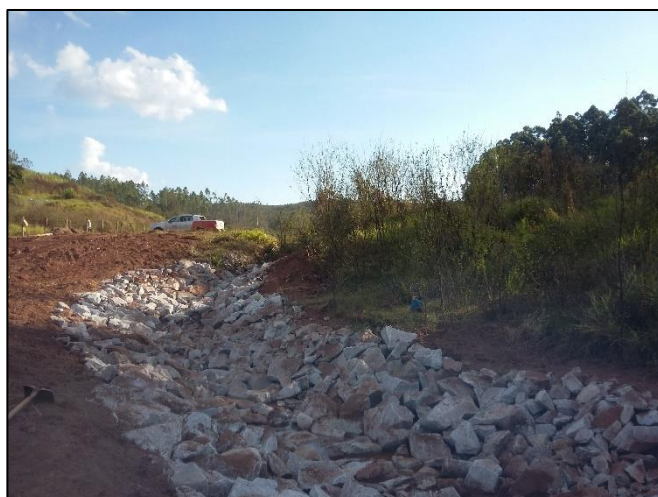
Foto 20: Canaleta de drenagem/tributário no ponto

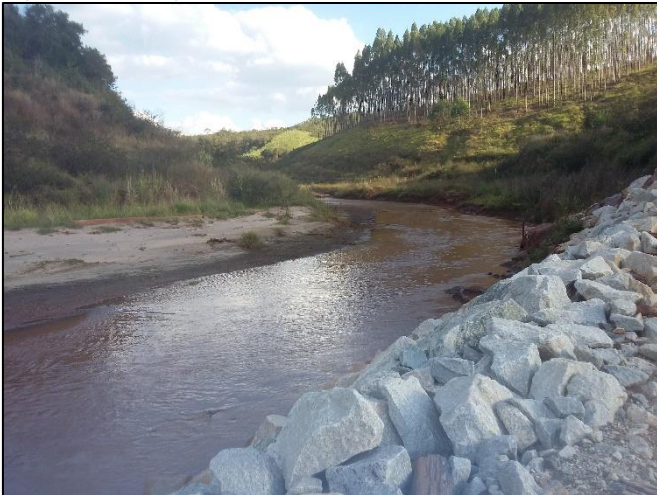
Foto 23: Vista a montante do rio Gualaxo do Norte a partir do dique S4

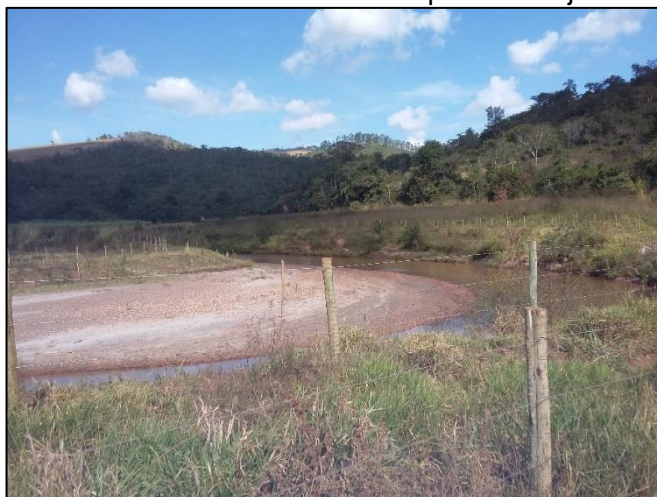
Descrição: Nesta curva do rio, a WATU acompanha desde a Fase I a dinâmica de deposição de rejeito/sedimento na margem direita. A praia de rejeito do local vem aumentando gradativamente a cada período seco. Neste sentido, existe o receio de que esta praia de rejeito altere a dinâmica do rio de tal forma que prejudique a estabilidade da estrada vicinal da margem oposta.

Foto 47: Detalhe da curva do rio com a praia de rejeito/sedimento

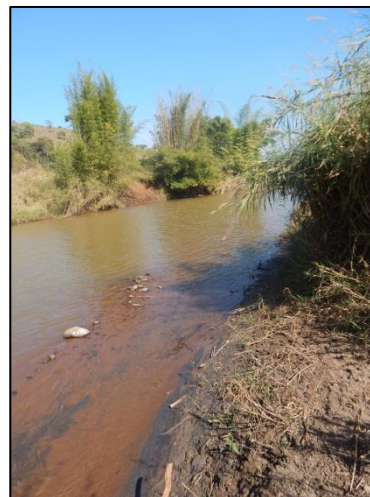
Foto 55: Acúmulo de rejeito e pisoteio de gado na margem

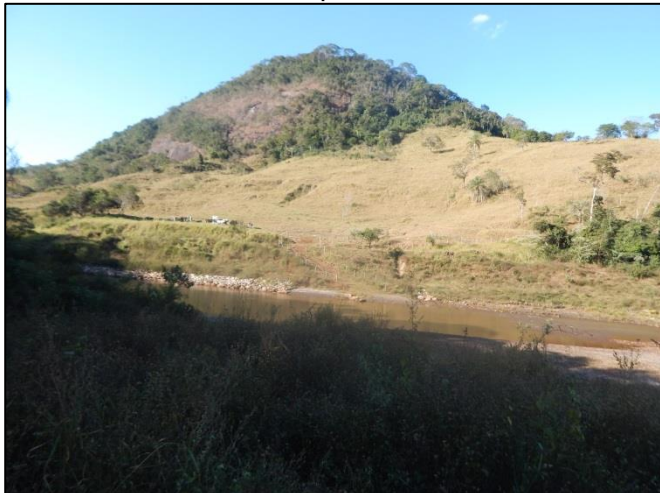
Foto 92: Sedimentos depositados em seu leito

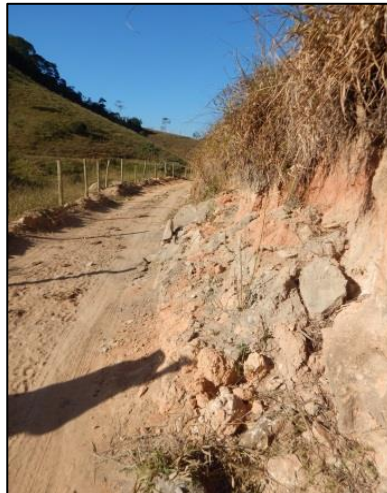
Foto 93: Desmoronamento do talude da estrada

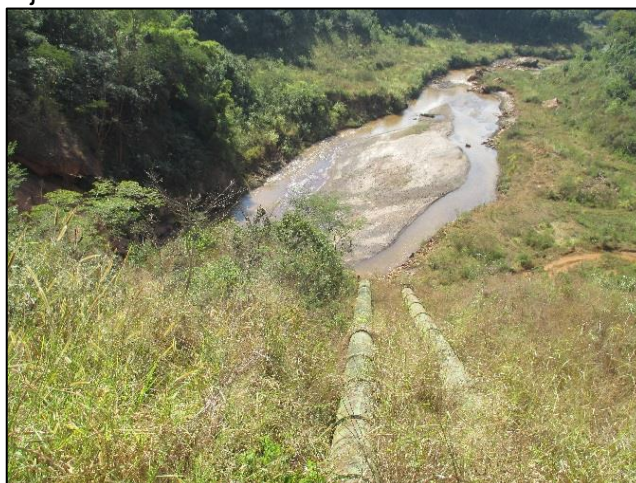
Foto 133: Detalhe do enroncamento e banco de rejeito

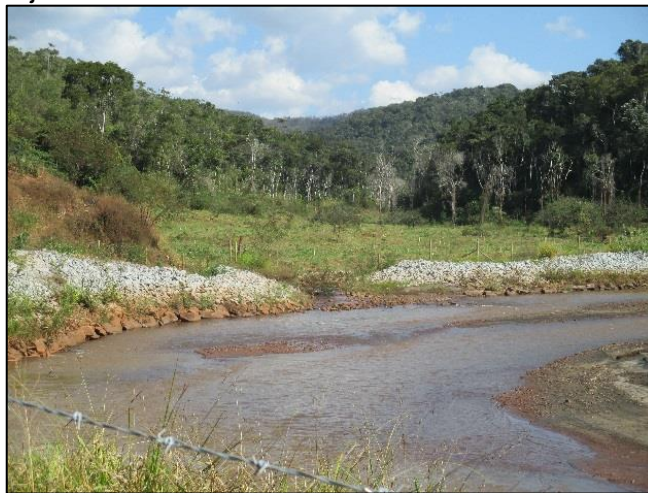
Foto 135: Detalhe do enroncamento e banco de rejeito

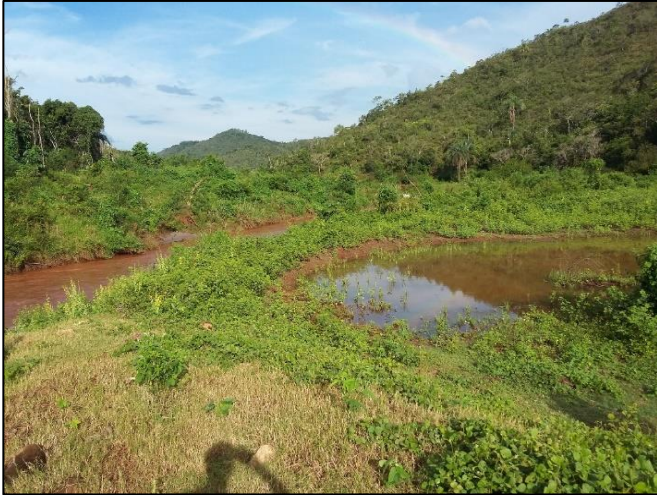
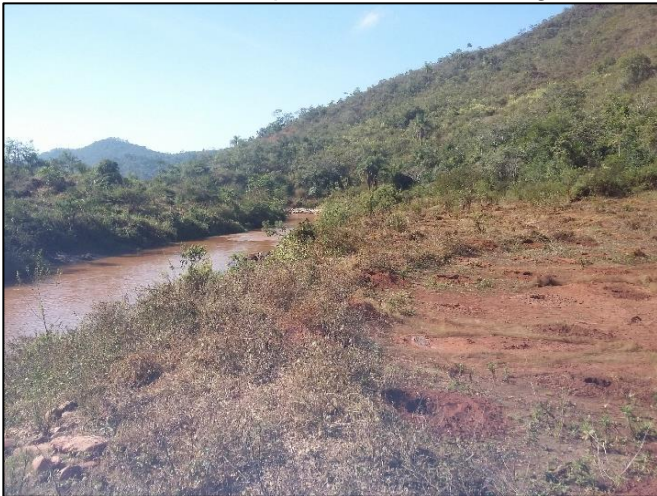
Descrição: Na WATU V as obras emergenciais no local já haviam se encerrado. Os taludes estavam reconformados e a vegetação em estágio inicial de desenvolvimento. Todavia, as intervenções realizadas no local propiciaram o acúmulo de água no leito maior e, conseqüentemente, levou a formação de canais preferenciais de drenagem diretamente sobre o rejeito. Na WATU VI foi constatado que a área que apresenta problemas de drenagem estava sendo coveada, sem nenhuma preparação prévia, para receber mudas de arbóreas.

Foto 181: Área com problemas de drenagem

Foto 183: Área com problemas de drenagem

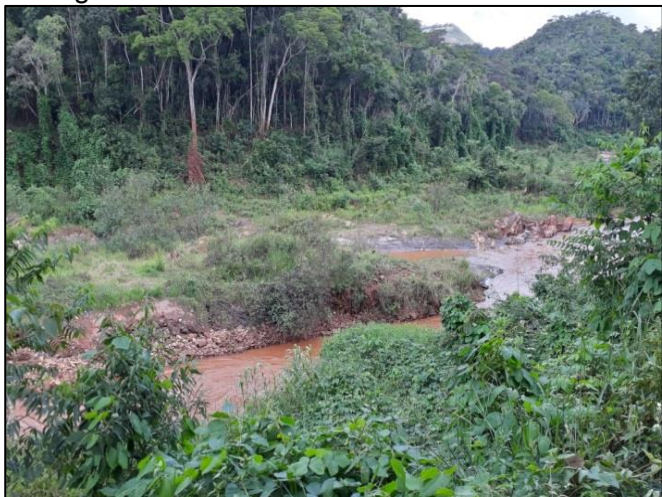
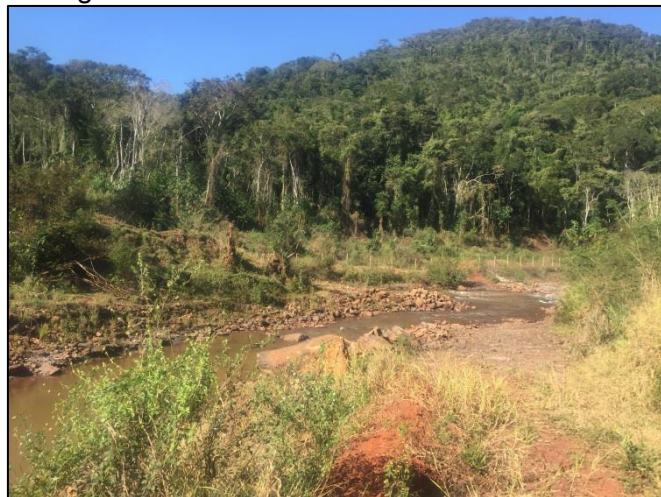
Foto 191: Ilha de rejeito, com ações de bioengenharia

Foto 192: Ilha de rejeito, com ações de bioengenharia

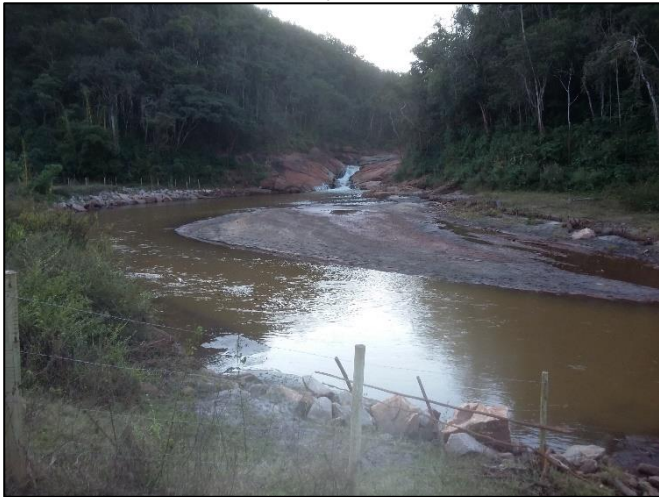
Foto 204: Queda d'água no início do trecho, evidenciando a ilha de rejeito

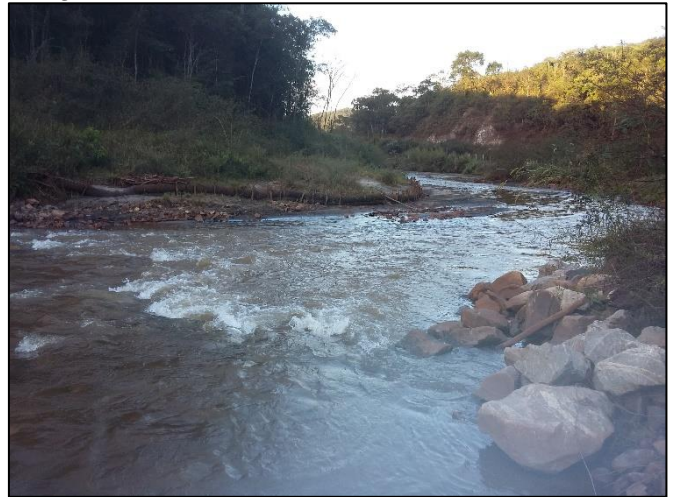
Foto 205: Bermalongas e enrocamento das margens

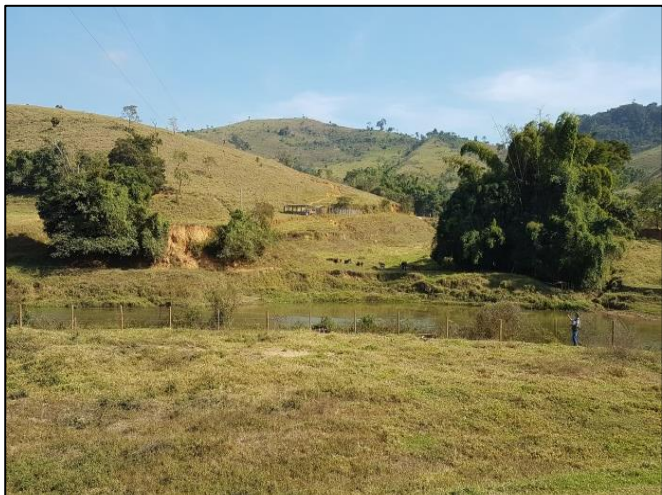
Foto 243: Vista geral da paisagem

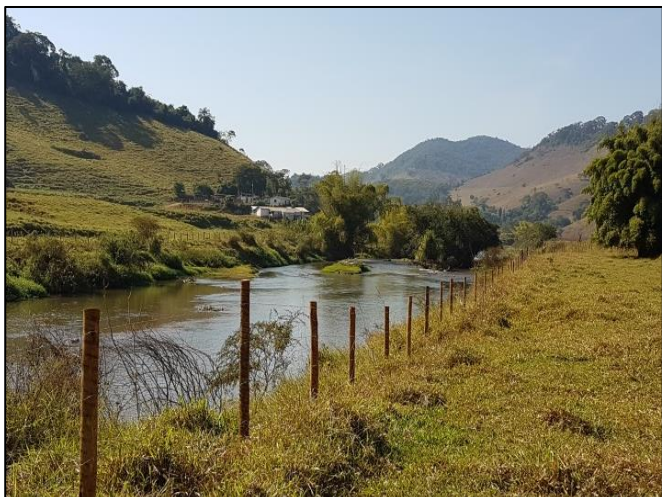
Foto 245: Vista das margens com cercamento da APP

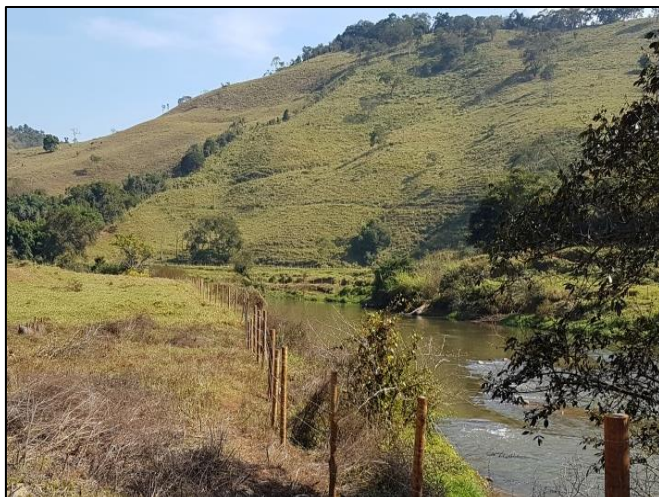
Foto 246: Vista das margens com cercamento da APP
