NOTA TÉCNICA CT-FLOR nº 01/2022

Assunto: Resultados da Operação Augias, Fase Juno III.

RELATÓRIO DE VISTORIA

Operação Augias

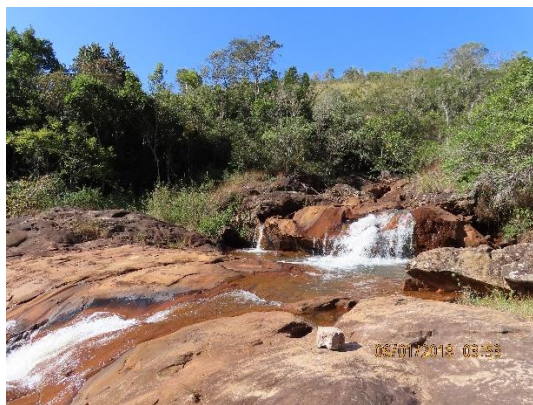
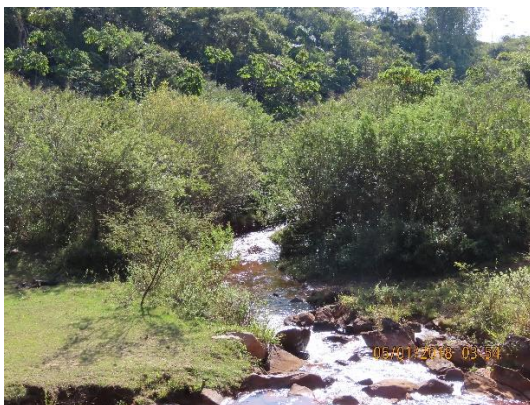
Reitera-se que a área ainda se encontra degradada e praticamente com hiperdominância de *Mimosa pigra*, sendo necessário o seu manejo e replantio de espécies nativas com enriquecimento em toda a área passível de recuperação, considerando o compromisso de revitalização, adotando técnicas adequadas, haja vista o aparente insucesso na recuperação ambiental e revitalização da área.

02. Imagem da área vistoriada. Presença predominante de Mimosa pigra necessitando manejo com replantio de mudas. Toda a área necessita da execução de projeto de revitalização.

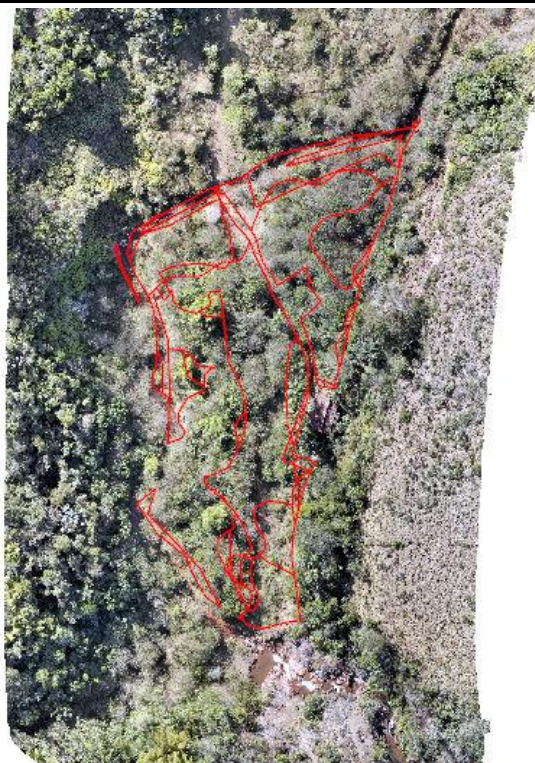
03. Imagem da área vistoriada. Presença dominante de Mimosa pigra.

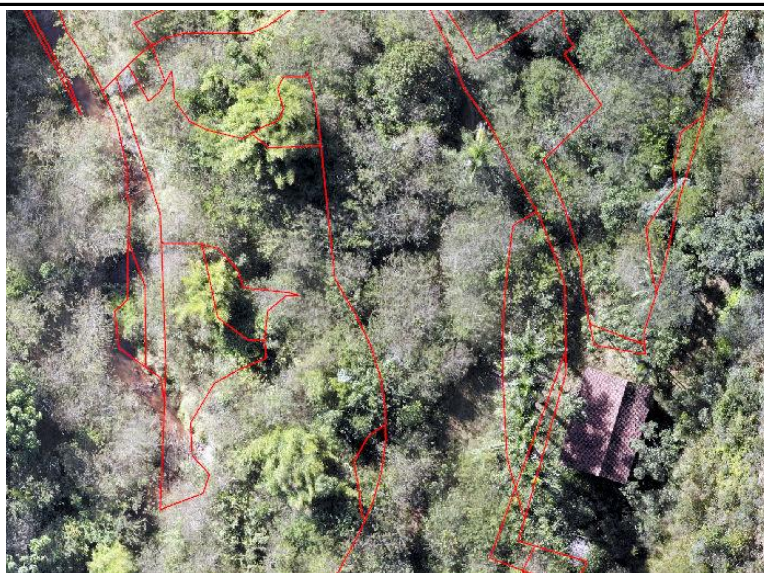
05. Imagem da área vitoriada. Note a construção abandonada sendo utilizada atualmente como estábulo de animais de criação (bovinos e equinos).

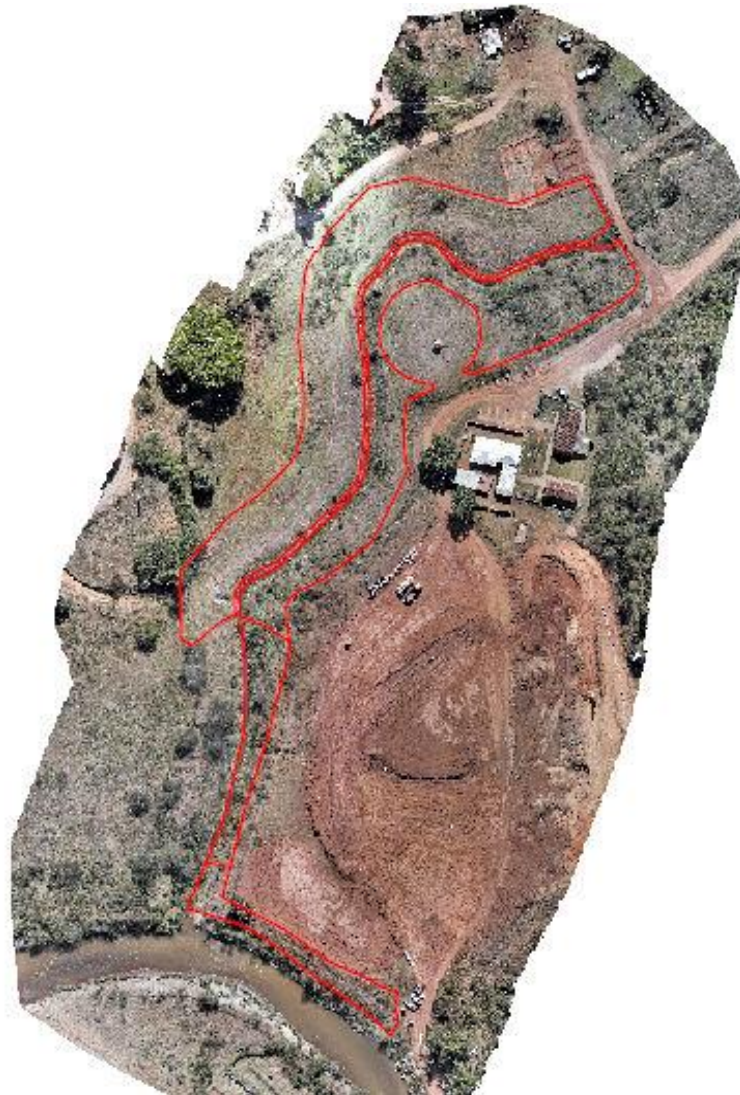
01. Imagem da área vistoriada. OBS.: A obra ao lado da área vistoriada se refere à reconstrução de uma quadra de futebol da comunidade, nas proximidades da igreja.

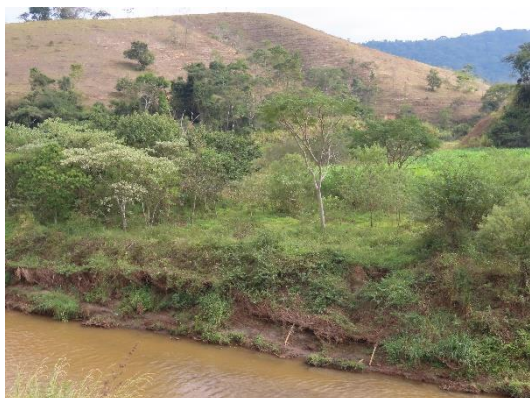
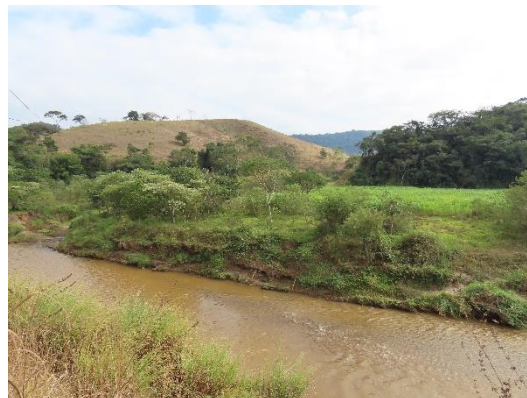
01. Trechos da área vistoriada. Destaque para o desbarrancamento da margem e destruição do cercamento que necessita ser reconstruído.

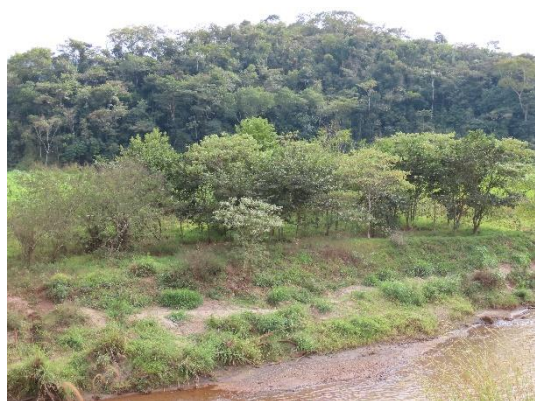
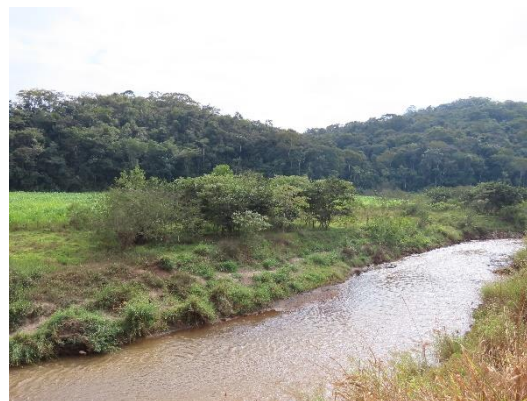
02. Trechos da área vistoriada. Cercamento soterrado à margem. Destaca-se a vegetação em regeneração no terço superior da APP independentemente

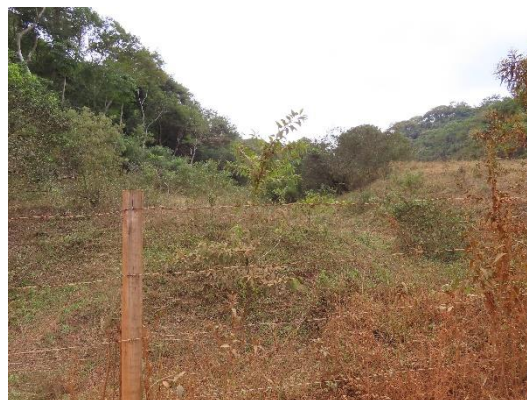
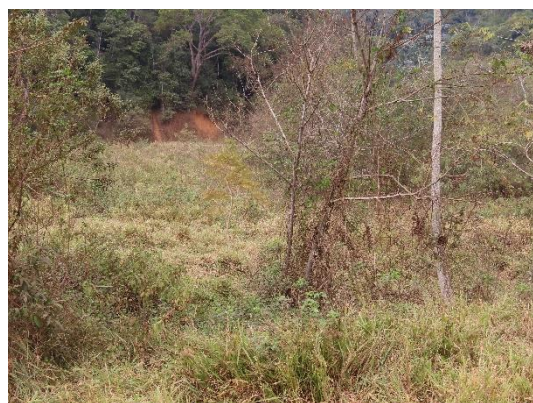
**02.** Trechos da área vistoriada. Note a cerca soterrada.

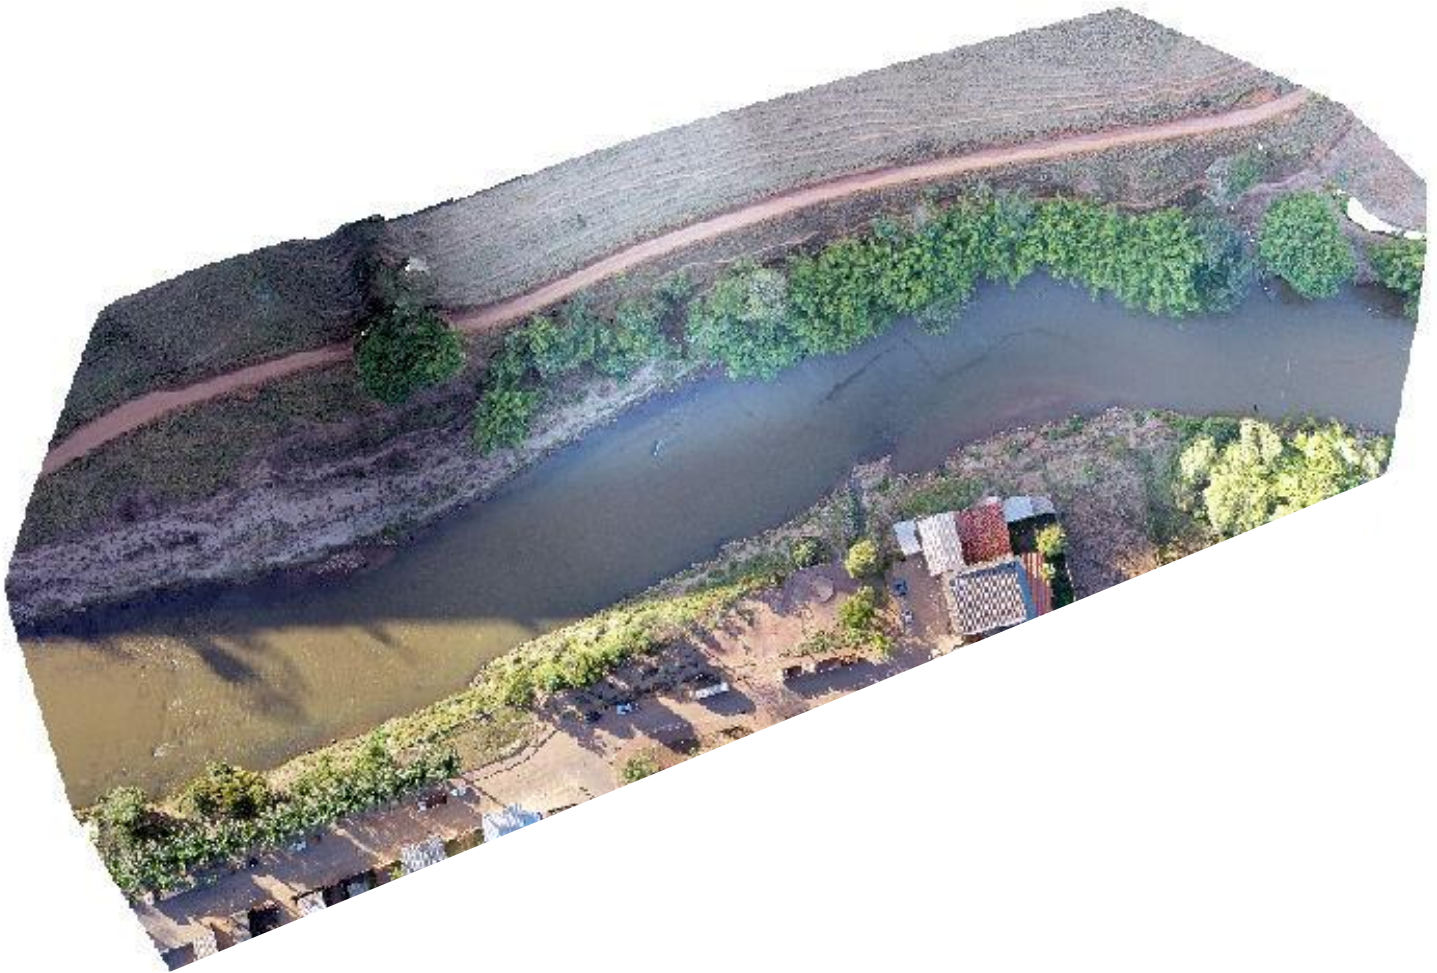
**01.** Imagem da área vitoriada.

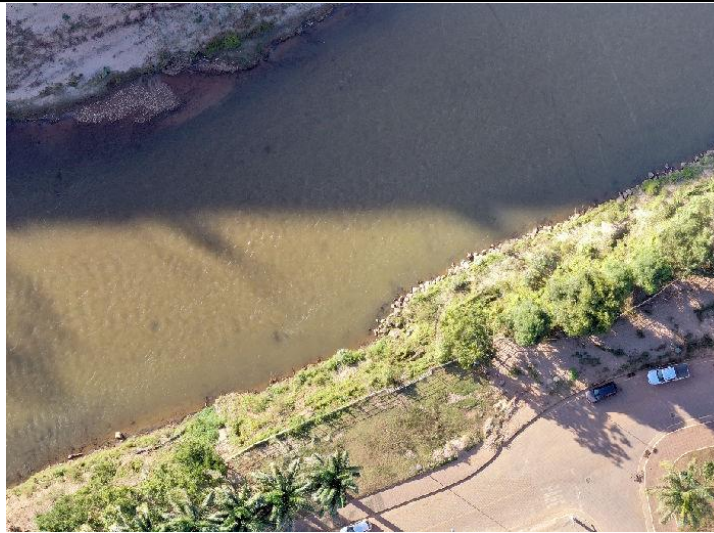
02. Imagem da área vitoriada. Necessidade de reparação da orla.

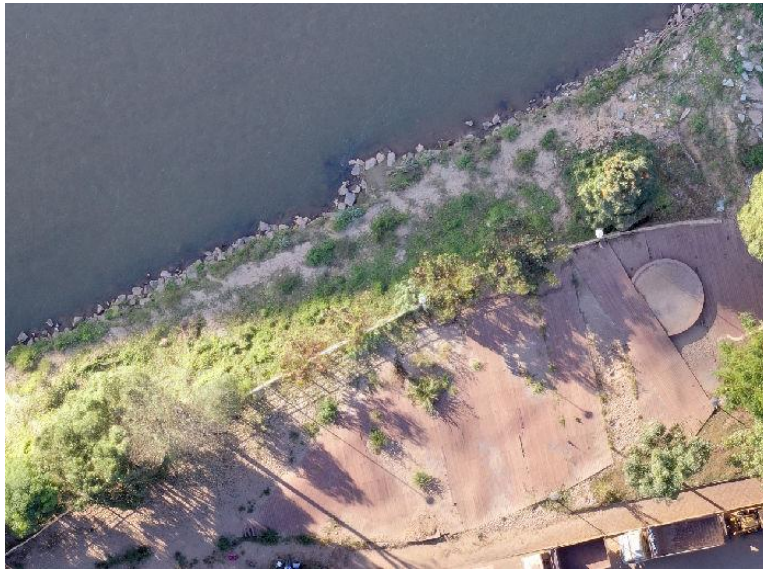
03. Imagem da área vitoriada. Necessidade de reparação da orla.

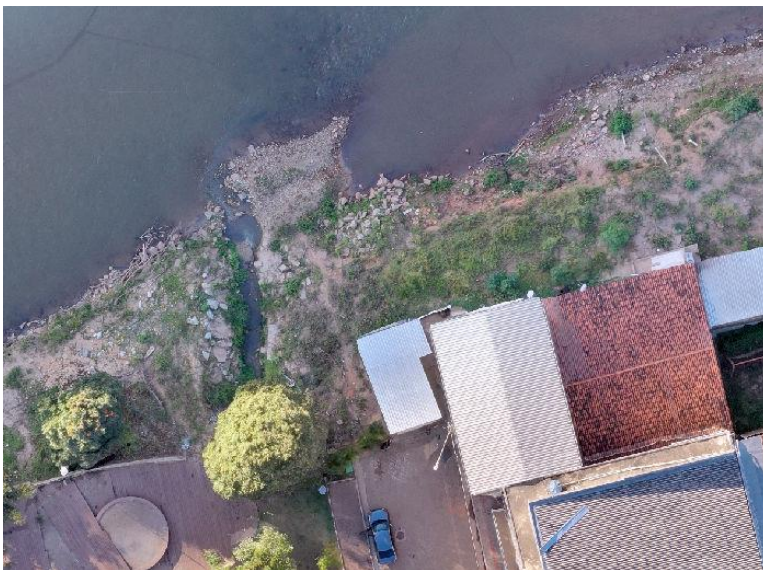
04. Imagem da área vitoriada. Necessidade de reparação da orla.

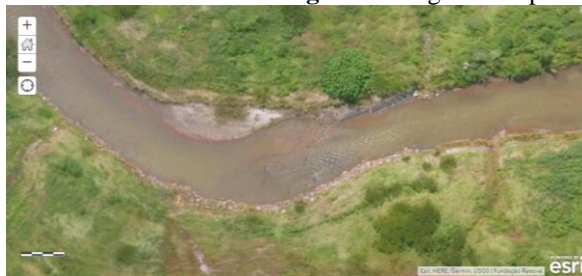
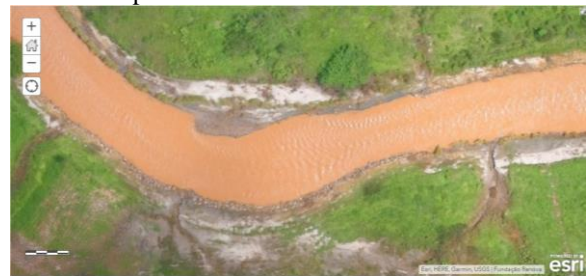
Figura 4 Imagens comparativas antes e depois das chuvas.

Na **Figura 4**, um comparativo das imagens em mosaico, obtidas através de ortofotos executadas por uma aeronave remotamente pilotada (no inglês, Remotely Piloted Aircraft – RPA), de antes e depois das precipitações, pertencentes as propriedades do Sr. Marcio de Souza de (E009 - margem esquerda) e do Sr. Nilson Heleno de Paula (D004 - margem direita), ambas imagens pertencentes ao sistema GIS da Fundação Renova e localizadas em Mariana, para ilustrar o que foram estes impactos em um alto grau, nas APPs.

Antes Calha e tributário cercados e com restauração implantadas na margem direita.

Depois Margem direita impactada com os depósitos de sedimentos nas áreas de plantio.

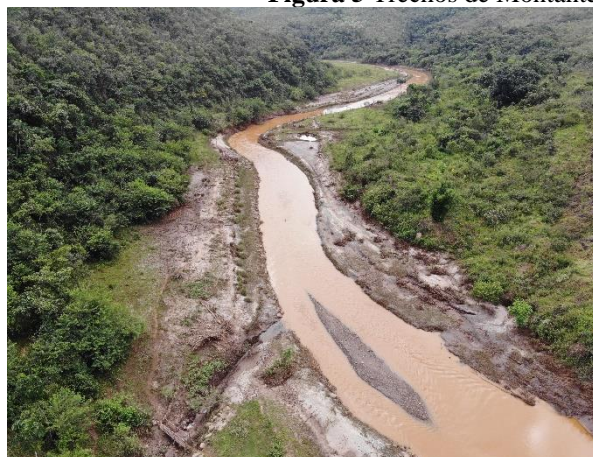
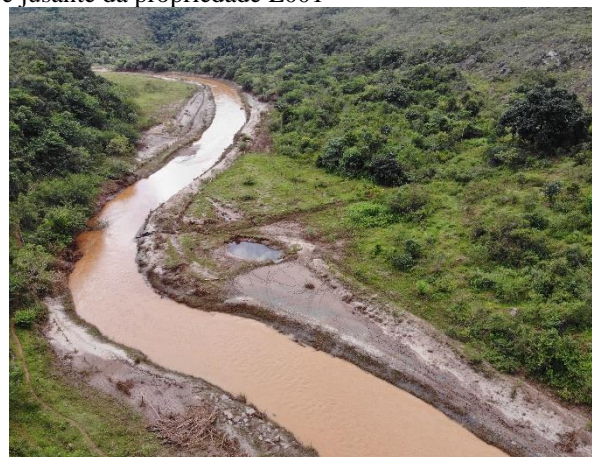
Figura 5 Trechos de Montante e jusante da propriedade E001

Na **Figura 5**, em uma vista mais aproximada dos trechos de montante e jusante das áreas trabalhadas, um exemplo do impacto severo na APP da propriedade da SAMARCO MINERAÇÃO S.A, Fazenda Gualaxo-Camargos (E001) em Mariana, registrada pelo veículo aéreo remotamente tripulado da Equipe da Recuperação Ambiental, caracterizando a interferência considerável nas áreas trabalhadas pela Fundação Renova.

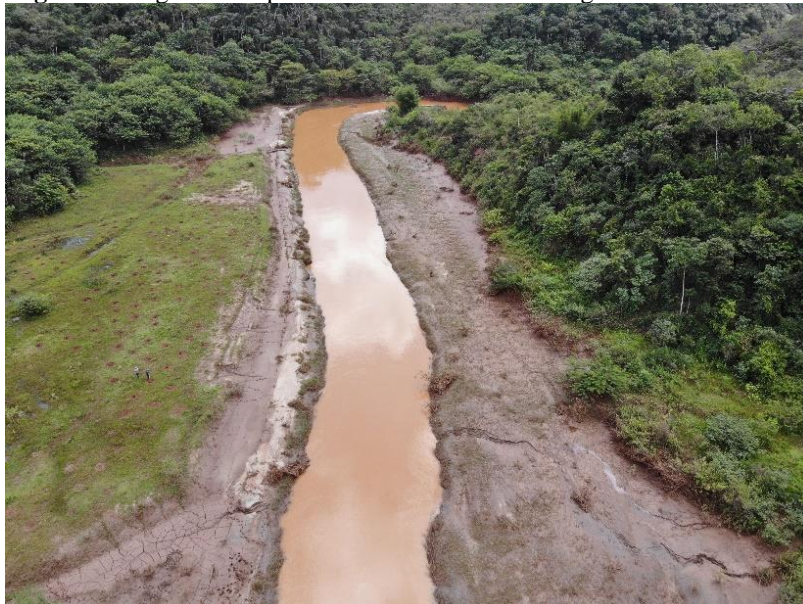
Na **Figura 6** a seguir, um complemento da mesma propriedade citada no parágrafo anterior, demonstrando o enorme aporte de sedimentos nas margens do rio Gualaxo do Norte, prejudicando tanto a APP, quanto às áreas adjacentes de florestas impactadas, anteriormente atingidas pelos rejeitos da Barragem de Fundão e que também foram trabalhadas pela Fundação Renova.

Figura 6 Imagem do depósito de sedimentos nas margens do Rio.

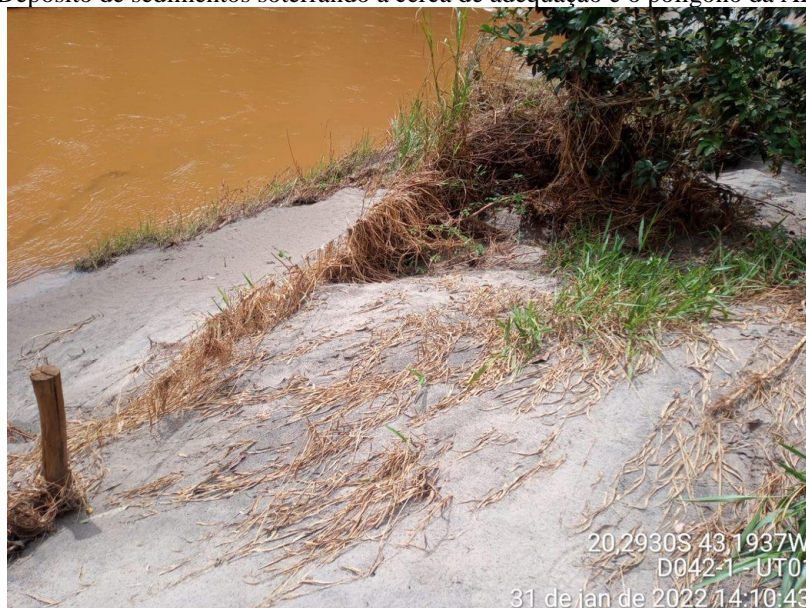
Figura 8 Depósito de sedimentos soterrando a cerca de adequação e o polígono da APP.

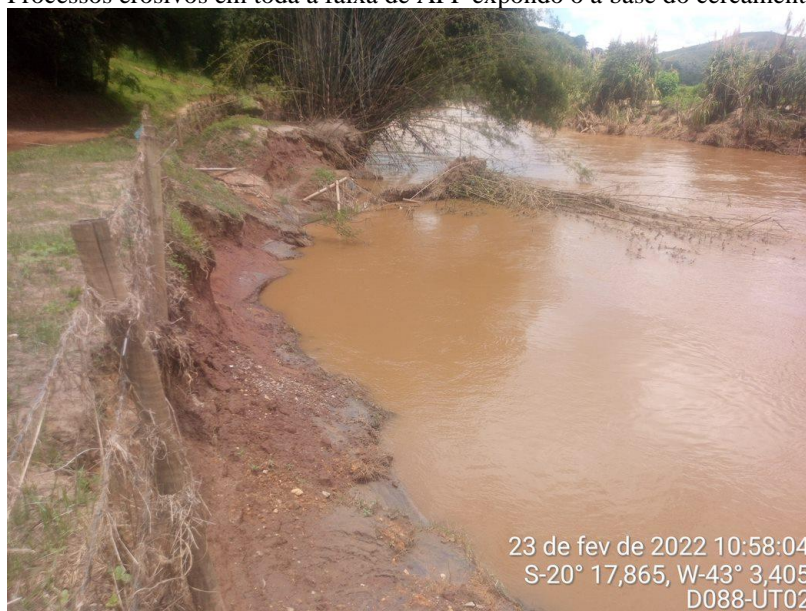
Figura 9 Processos erosivos em toda a faixa de APP expondo o a base do cercamento.

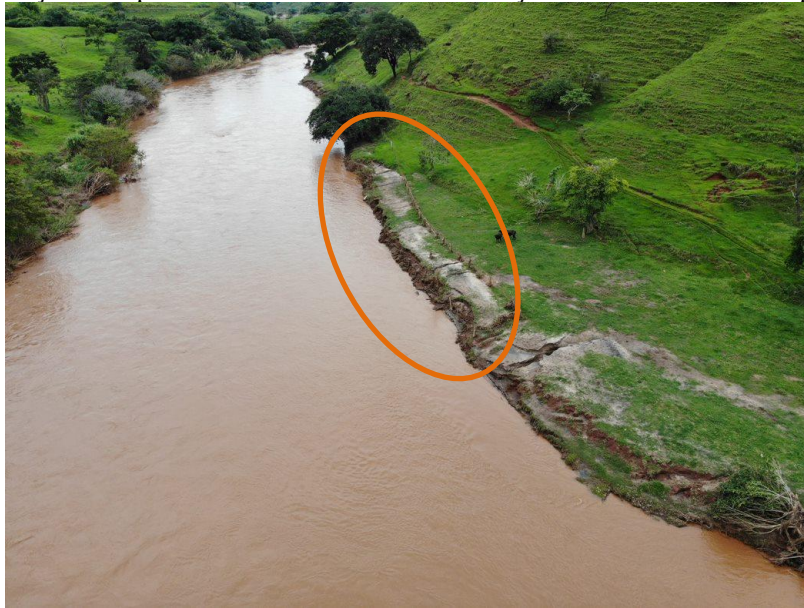
Figura 10 Indicação do depósito de sedimentos na UT e remoção de toda a cerca de adequação.

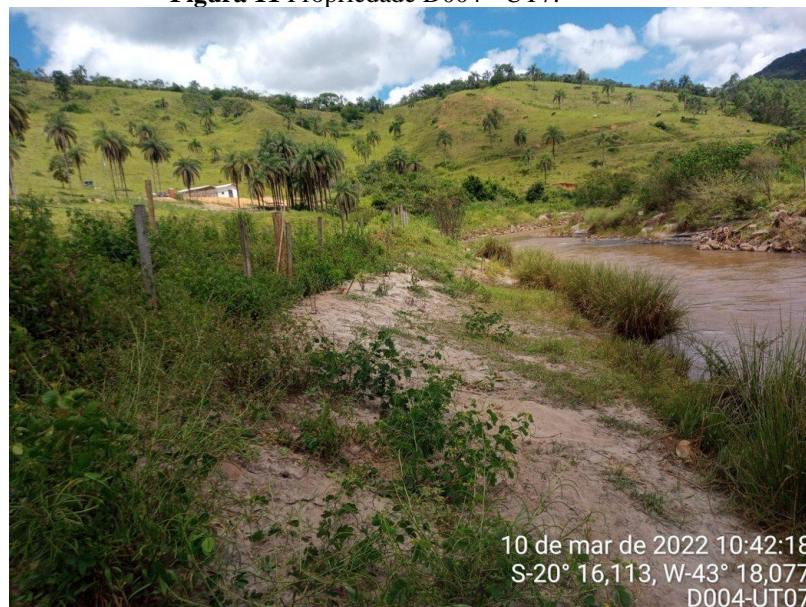
Figura 11 Propriedade D004 - UT7.

Nas **Figura 11 e 12**, toda a área trabalhada com o restauro florestal nas UTs 07 e 09, respectivamente, na propriedade do Sr.Nilson Heleno (cód. Geo D004), foi afetada com o aporte de sedimentos até a cerca de APP, removendo as mudas implantadas e todo o trabalho de manutenções realizados. Estas APPs foram classificadas como Grau 3.

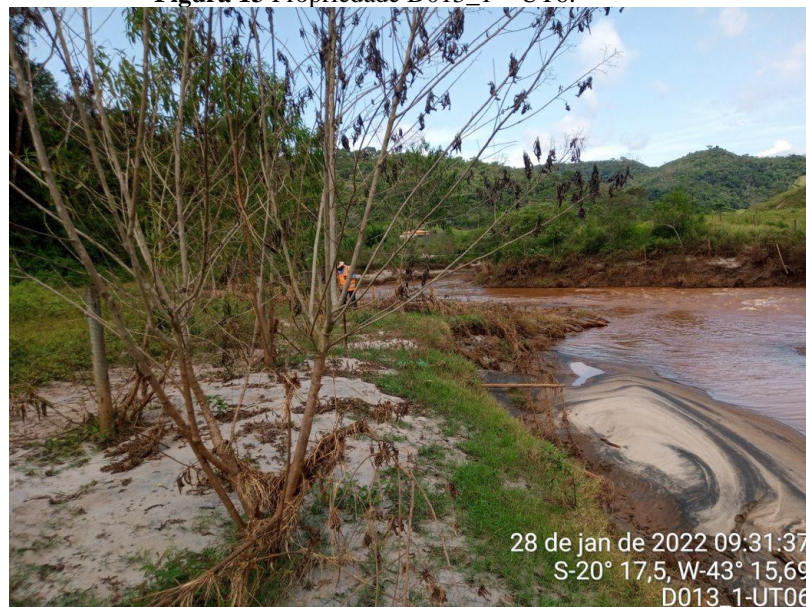
Figura 13 Propriedade D013_1 – UT6.

Nas **Figura 13 e 14**, toda a área trabalhada com o restauro florestal nas UTs 06 e 07, respectivamente, na propriedade do Sr. João Isaias (cód. Geo D013_1), foi afetada com o aporte de sedimentos até a cerca de APP, removendo as mudas implantadas e todo o trabalho de manutenções realizados. Estas APPs foram classificadas como Grau 4 e 3, respectivamente.

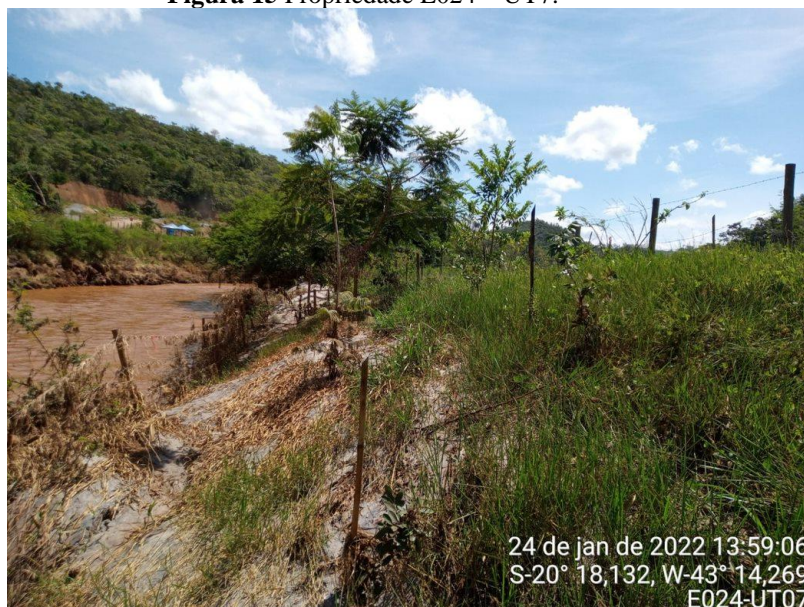
Figura 15 Propriedade E024 – UT7.

Nas **Figura 15**, a faixa de APP da UT 07 classificada como grau 3 e evidência de remanescentes plantados de essências nativas, e na **Figura 16**, toda a área isolada para o restauro florestal com depósitos de sedimentos se aproximando ao topo do cercamento. Ambas UTs localizadas na propriedade do Sr. José Celestino de Jesus (cód. Geo E024), foram afetadas com a remoção das mudas implantadas e todo o trabalho de manutenções realizados.

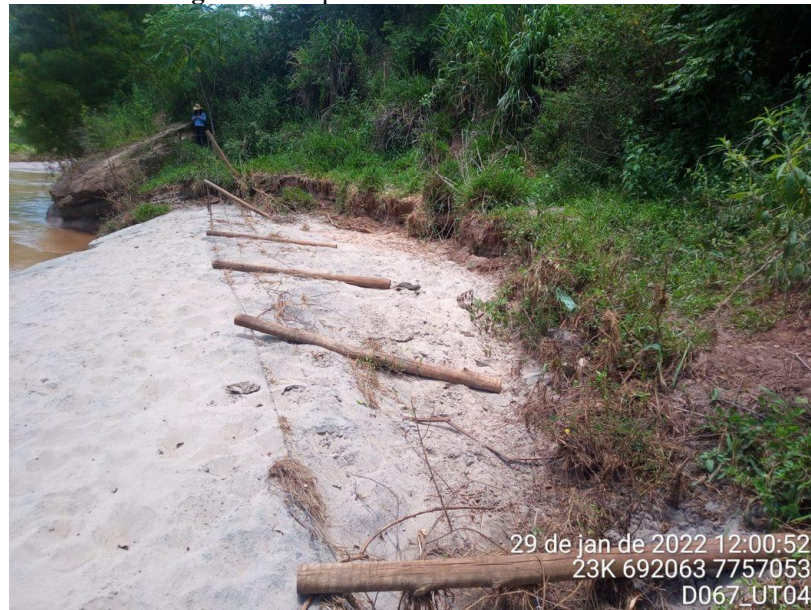
Figura 17 Propriedade D067 – UT4.

Nas **Figura 17 e 18**, toda a área trabalhada com o restauro florestal nas UTs 04 e 11, respectivamente, na propriedade do Sr. José João Madalena (cód. Geo D067) com uma faixa de APP de 8 metros, foi afetada com o aporte de sedimentos, para além da cerca APP, removendo as mudas implantadas e todo o trabalho de manutenções realizados. Estas APPs foram classificadas como Grau 3 e 4 respectivamente.

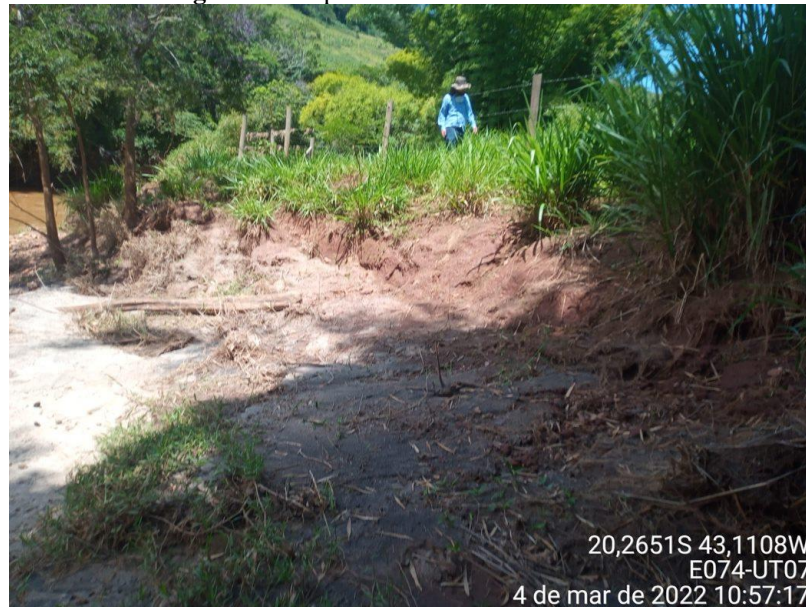
Figura 19 Propriedade E074 – UT7.

Nas **Figura 19 e 20**, toda a área trabalhada com o restauro florestal nas UTs 07 e 08, respectivamente, na propriedade do Sr. Rafael Arcanjo Rola (cód. Geo E074) com uma faixa de APP de 5 metros, foi afetada com o aporte de sedimentos e processos erosivos até a cerca de APP, removendo as mudas implantadas e todo o trabalho de manutenções realizados. Estas APPs foram classificadas como Grau 3 e 4 respectivamente.

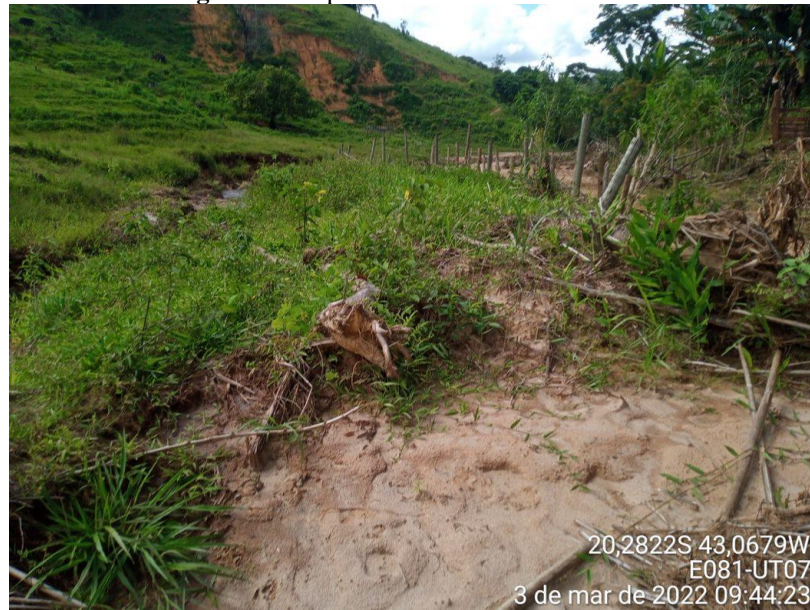
Figura 21 Propriedade E081 – UT7

Nas **Figura 21 e 22**, toda a área trabalhada com o restauro florestal nas UTs 07 e 08, respectivamente, na propriedade do Sr. Luiz Humberto Mol Carneiro (cód. Geo E081) com uma faixa de APP de 5 metros, foi afetada com o aporte de sedimentos e processos erosivos até a cerca de APP, removendo as mudas implantadas e todo o trabalho de manutenções realizados. Estas APPs foram classificadas como Grau 3 e 4 respectivamente.

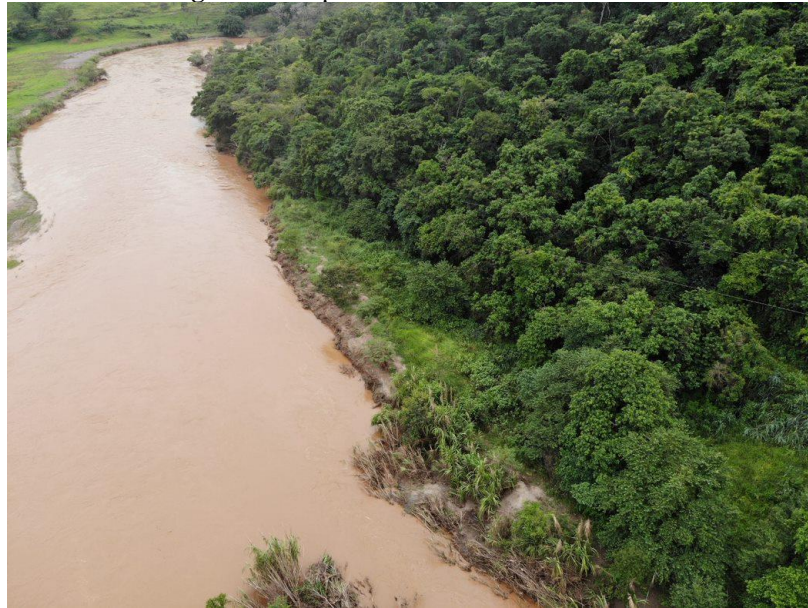
Figura 23 Propriedade D106 – UT1.

Na **Figura 23** a baixo, uma vista panorâmica da calha do rio, cuja a margem direita, em evidência, pertence a Sr^a Maria Aparecida Trindade Pazini (cód. Geo D106), cuja a faixa de APP é de 8 m de largura. A UT na imagem trata-se da UT3 e foi severamente impactada, sendo classificada pelo grau 3.

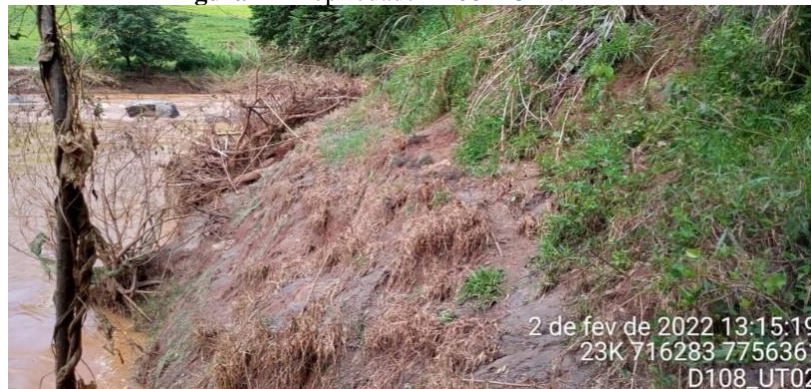
Figura 24 Propriedade D108 – UT2.

Na **Figura 24**, uma vista panorâmica da calha do rio, cuja margem direita, em evidência, pertence a Sr Ricardo Sávio do Carmo (cód. Geo D108), cuja a faixa de APP é de 8 m de largura. A UT na imagem trata-se da UT2 e foi severamente impactada, sendo classificada pelo grau 4.

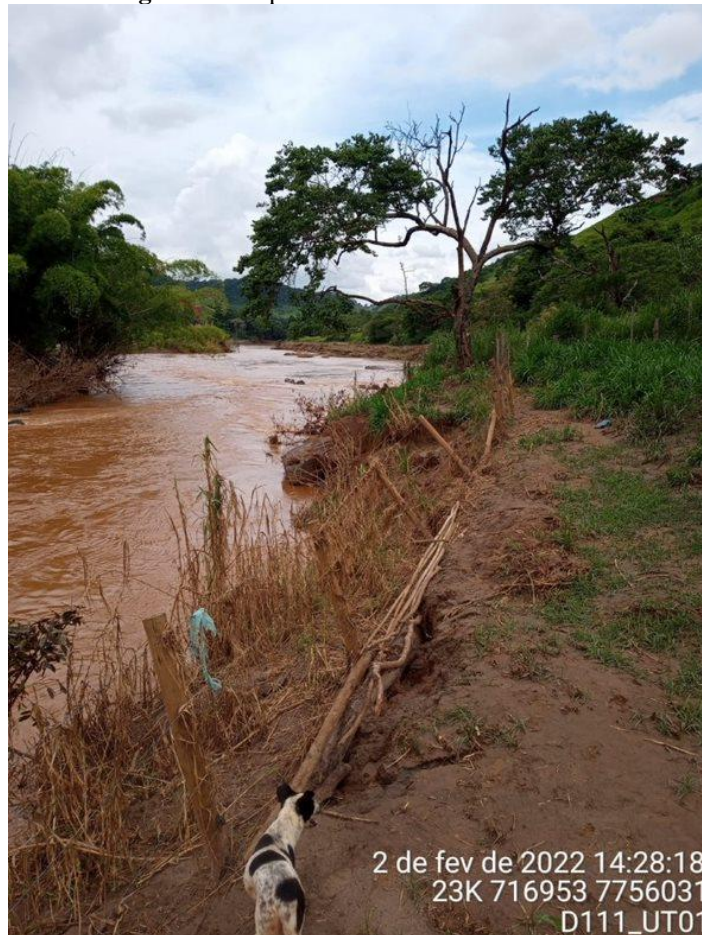
Figura 25 Propriedade D111 – UT1.

Na **Figura 25**, uma vista da APP totalmente removida pelas erosões desencadeadas na calha e com aporte de sedimentos inclusive para além da cerca de APP. A propriedade pertence a Sr Miguel Antônio Dominiguette (cód. Geo D111), cuja faixa de APP é de 5 m de largura. A UT na imagem trata-se da UT1 e foi severamente impactada, sendo classificada pelo grau 4.

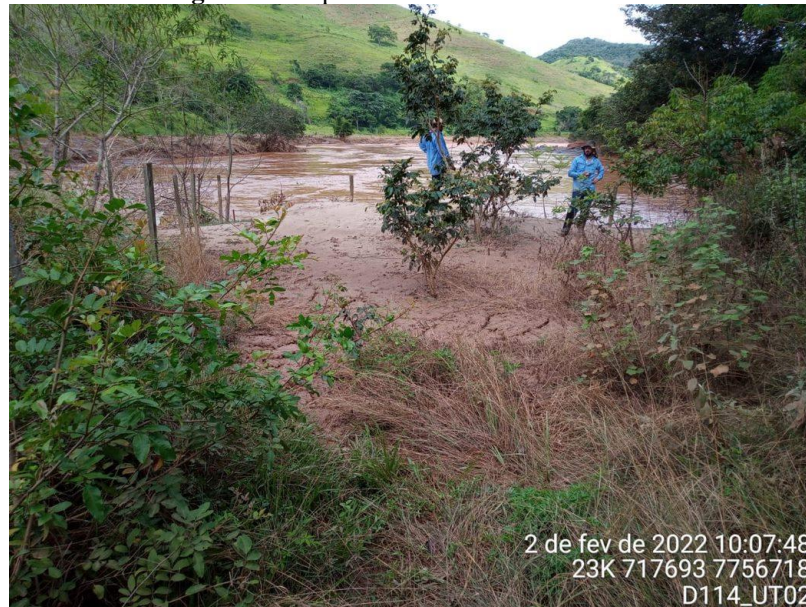
Figura 26 Propriedade D114 – UT2.

Na **Figura 26**, uma vista da APP totalmente removida pelas erosões desencadeadas na calha e com aporte de sedimentos inclusive para além da cerca de APP. A propriedade pertence a Sr Armando Raimundo Guedes (cód. Geo D114), cuja a faixa de APP é de 5 m de largura. A UT na imagem trata-se da UT2 e foi severamente impactada, sendo classificada pelo grau 2.

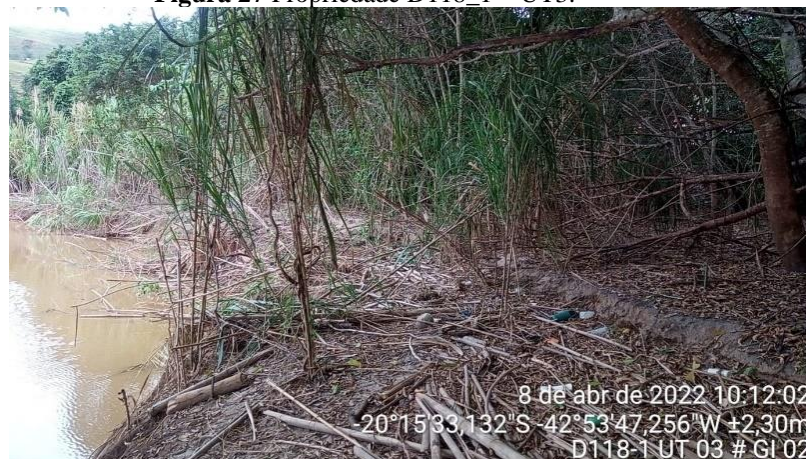
Figura 27 Propriedade D118_1 – UT3.

Na **Figura 27**, uma vista da APP totalmente removida pelas erosões desencadeadas na calha e com aporte de sedimentos inclusive para além da cerca de APP. A propriedade pertence a Sr José Geraldo Natal Lana (cód. Geo D118_1), cuja a faixa de APP é de 5 m de largura. A UT na imagem trata-se da UT3 e foi severamente impactada, sendo classificada pelo grau 3.

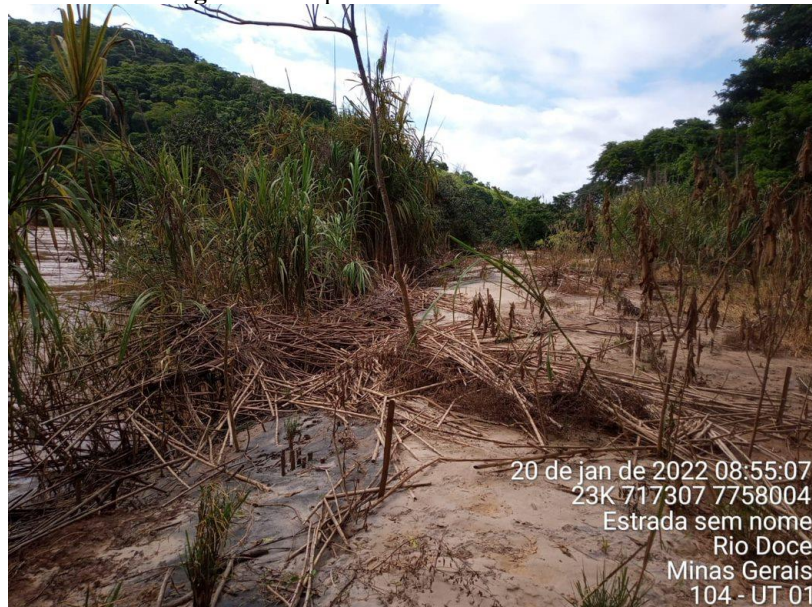
Figura 28 Propriedade E104 – UT1.

Na **Figura 28**, uma vista da APP totalmente impactada pelos sedimentos, inclusive para além da cerca de APP. A propriedade pertence a Sr Sebastião Salvador Real Pereira (cód. Geo E104), cuja faixa de APP é de 15 m de largura. A UT na imagem trata-se da UT1 e foi severamente impactada, sendo classificada pelo grau 4.

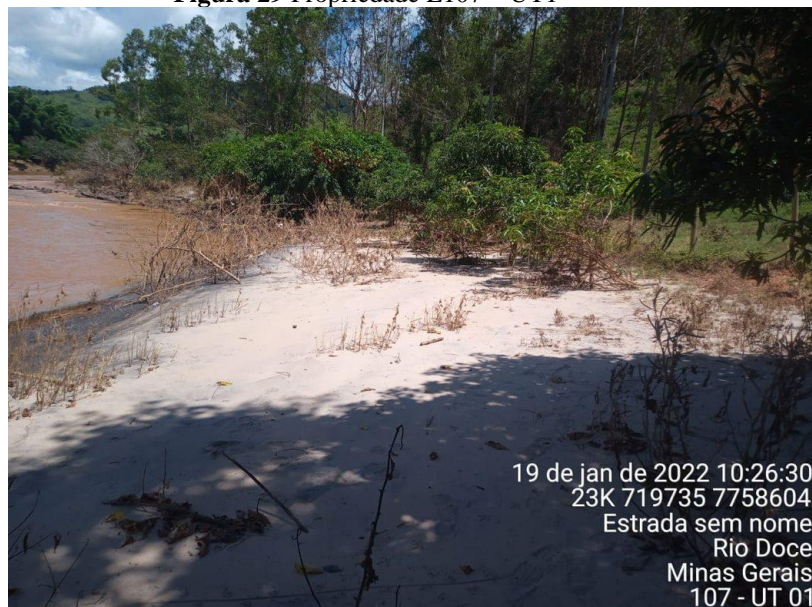
Figura 29 Propriedade E107 – UT1

Na **Figura 29**, uma vista da APP totalmente impactada pelos sedimentos, inclusive para além da cerca de APP. A propriedade pertence a Sr Geraldo Dias Pereira (cód. Geo E107), cuja faixa de APP é de 5 m de largura. A UT na imagem trata-se da UT1 e foi impactada, sendo classificada pelo grau 2.

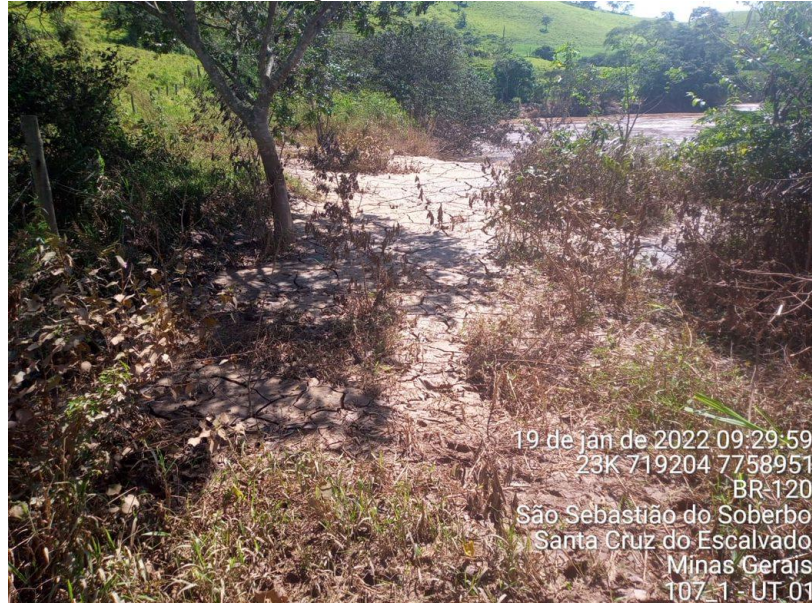
Figura 30 Propriedade E107_1 – UT1

Na **Figura 30**, uma vista da APP totalmente impactada pelos sedimentos, inclusive para além da cerca de APP. A propriedade pertence também ao Srº Geraldo Dias Pereira (cód. Geo

E107_1), cuja faixa de APP é de 15 m de largura. A UT na imagem trata-se da UT1 e foi impactada, sendo classificada pelo grau 2.

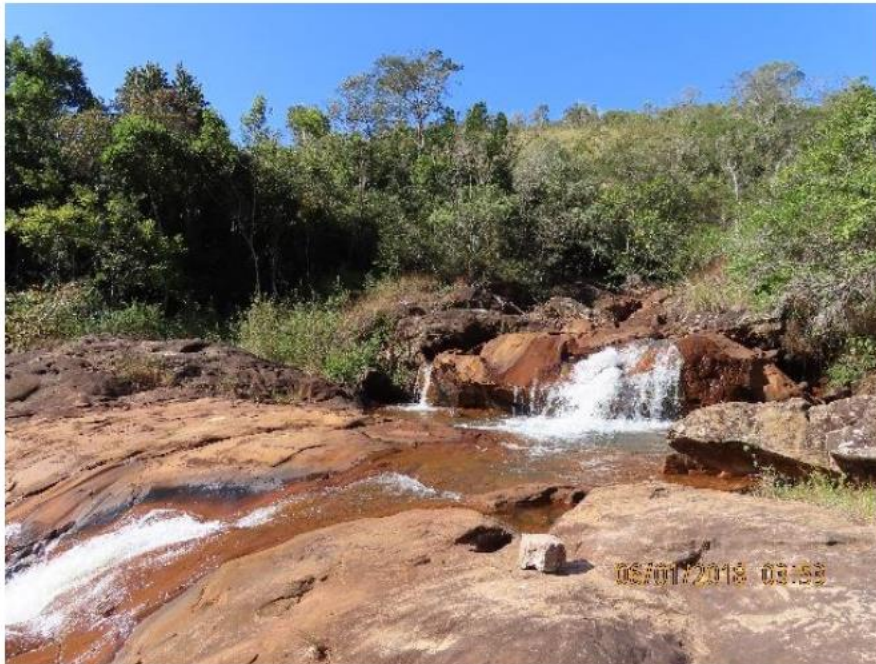
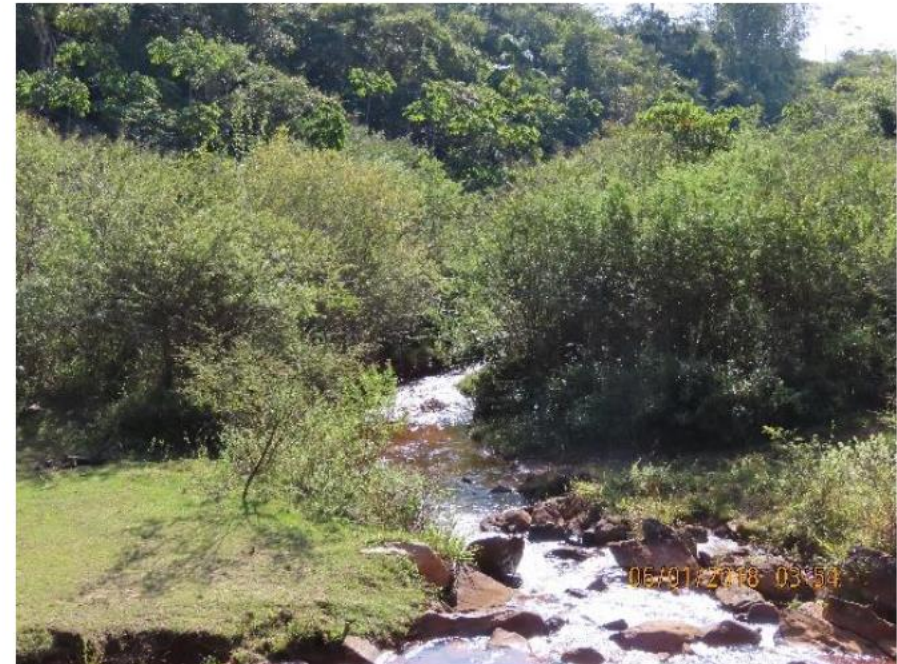
02. Imagem da área vitoriada. Presença predominante de Mimosa pigra necessitando manejo com replantio de mudas. Toda a área necessita da execução de projeto de revitalização.

g) Realize a revitalização da Cachoeira Camargos conforme determinações da CT-GRSA e o reflorestamento das áreas pertinentes conforme indicadores do PG25;
