## NOTA TÉCNICA CT-FLOR nº 02/2022

**Assunto:** Proposta da Fundação Renova de realocação de áreas não passíveis de serem restauradas no escopo do PG25.

**RELATÓRIO DOS IMPACTOS CAUSADOS PELAS PRECIPITAÇÕES NA ÁREA DE  
ATUAÇÃO DA FUNDAÇÃO RENOVA, NO PERÍODO CHUVOSO DE 2021/2022.  
Mai/2022**

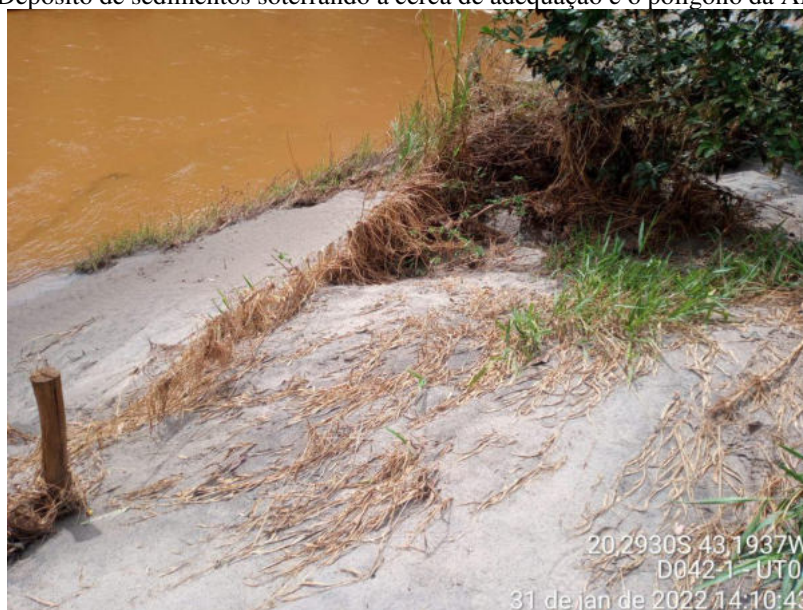
**Figura 8** Depósito de sedimentos soterrando a cerca de adequação e o polígono da APP.

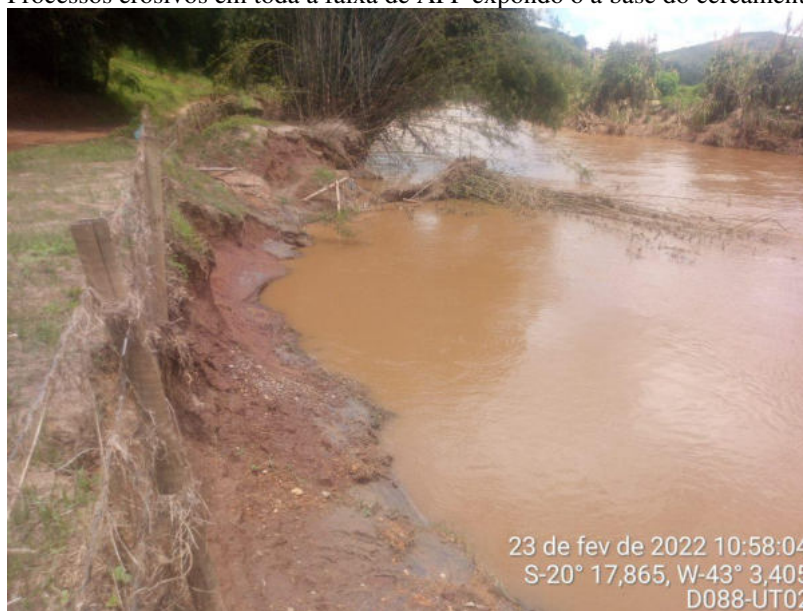
**Figura 9** Processos erosivos em toda a faixa de APP expondo o a base do cercamento.

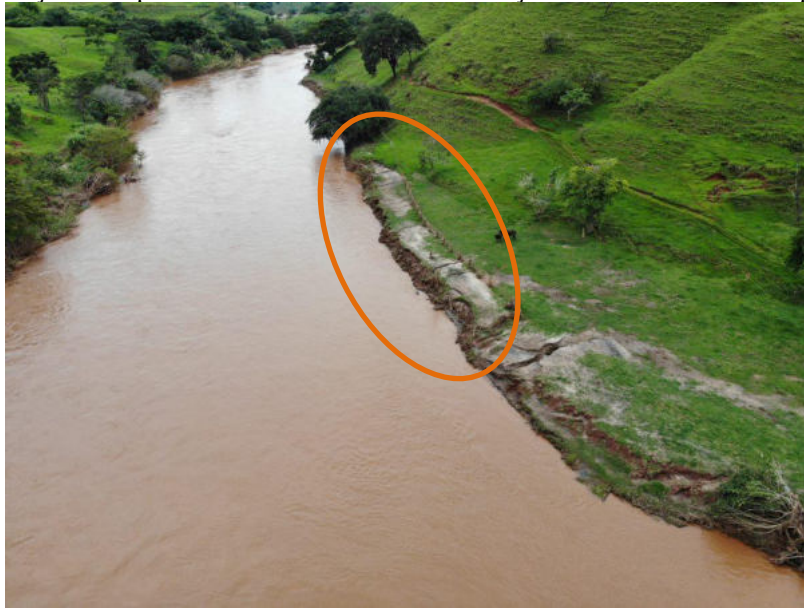
**Figura 10** Indicação do depósito de sedimentos na UT e remoção de toda a cerca de adequação.

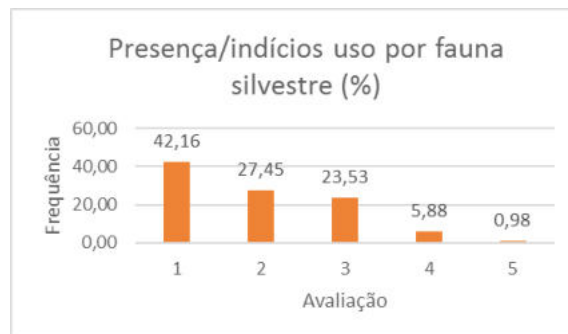
**Gráfico 17.** Distribuição de frequência do parâmetro 3.3 a: *Presença/indícios de uso por fauna silvestre*. Notas: 1- sem constatação visual ou possibilidade de inferência; 2- baixa; 3- média; 4- alta; 5- muito alta.

O resultado da avaliação deste parâmetro (Figura 17) indica que na maior parte das unidades (42,16%) não houve constatação visual ou possibilidade de inferência. De fato, a avaliação deste parâmetro é muito limitada considerando o tempo de observação da área e as limitações para observação de indícios. Nesse sentido, o resultado da avaliação deste parâmetro deve ser interpretado com cautela considerando essa limitação metodológica.

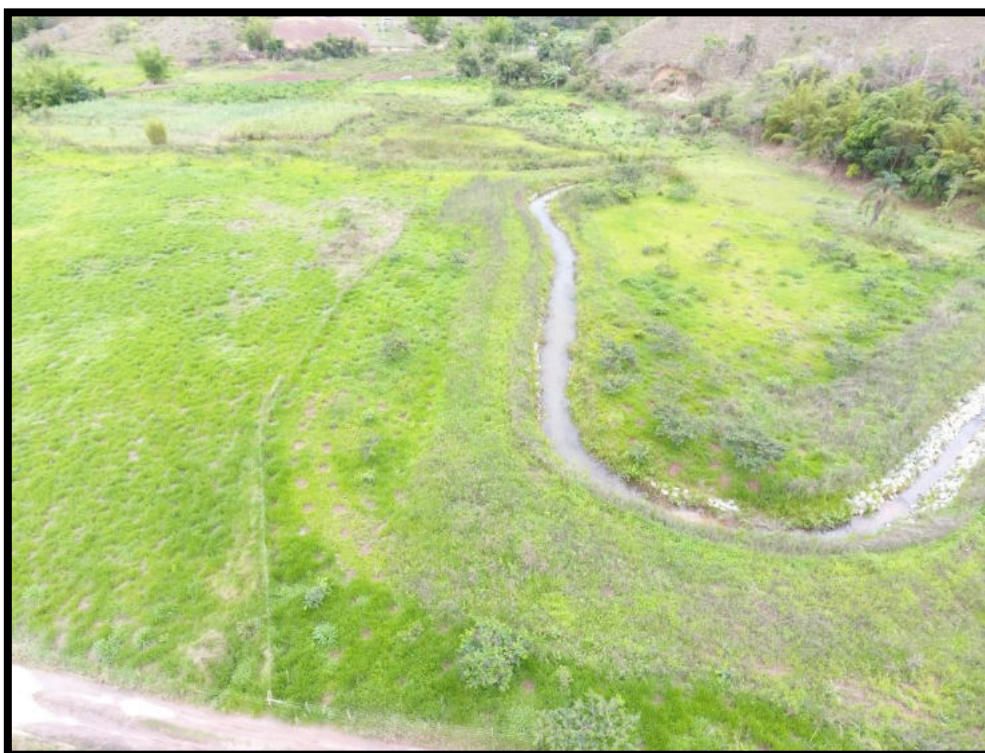
São áreas enquadradas no Cenário C sendo necessária a aplicação de métodos com maior eficiência considerando o não alcance dos resultados esperados para o programa com as ações implementadas até o momento.

**Figura 02:** Exemplos de situações observadas em campo em Áreas que necessitam de plantio em área total (cenário C).

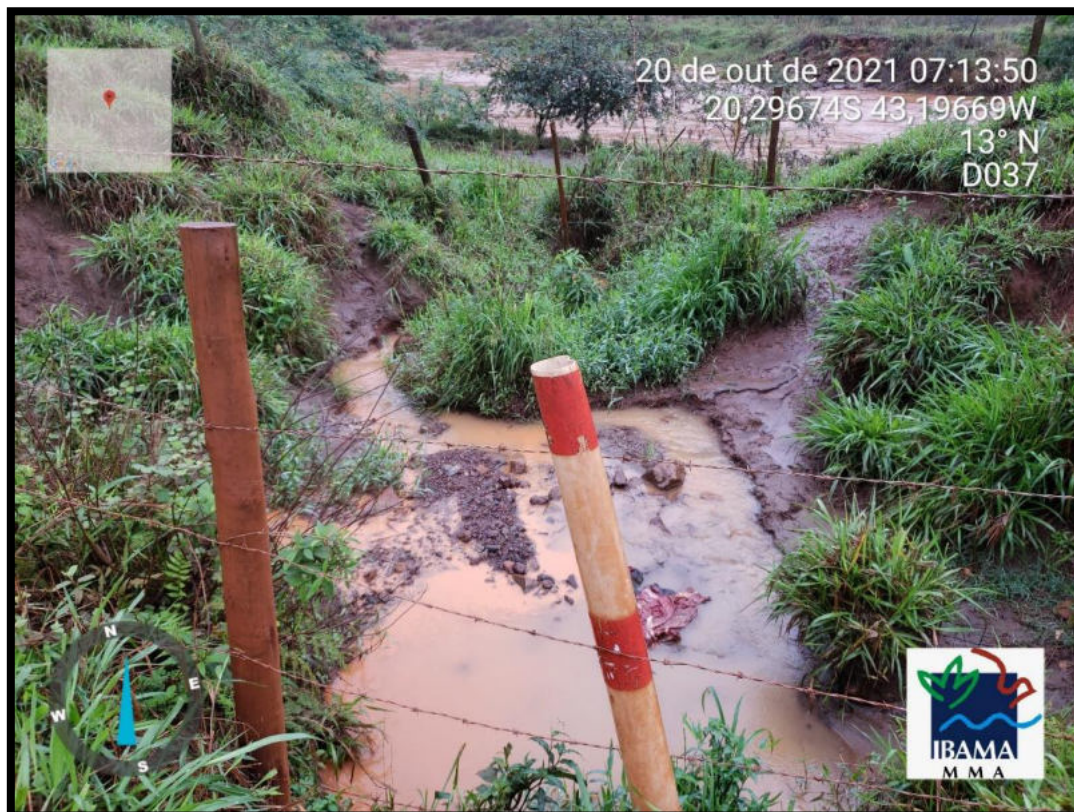
Estas características de processos erosivos intensos e de solo exposto, já passados anos de ações de recuperação, demonstram falhas pontuais nos processos de recuperação ambiental e contenção de rejeitos nas APPs das calhas dos rios Gualaxo do Norte e Carmo. Tais áreas precisam ser revisadas a fim de impedir o carreamento da porção de rejeito presente nas margens sem, ainda, ter passado por um processo adequado de modificação das condições edáficas.

Figura 03: a) e b) Registros fotográficos com exemplos de áreas com processos erosivos.

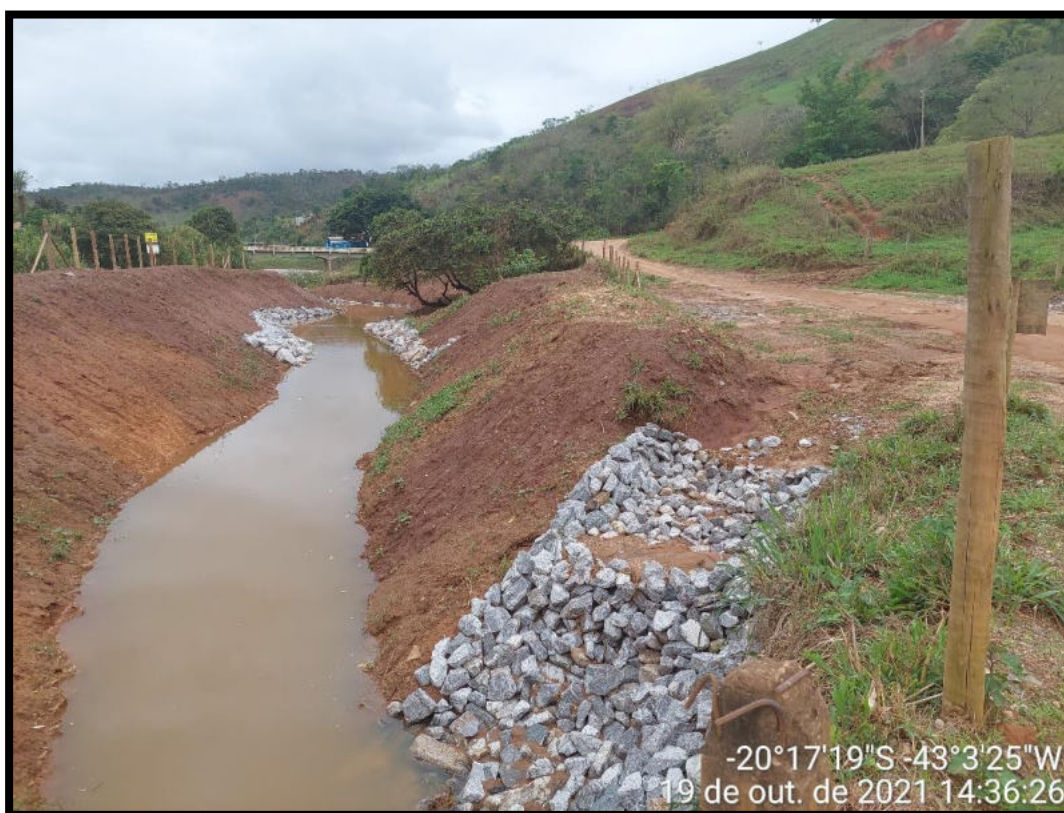
**Figura 06:** a) e b) obras de engenharia (enrocamento e conformação de leito de rio) em construção nas áreas no momento das vistorias.

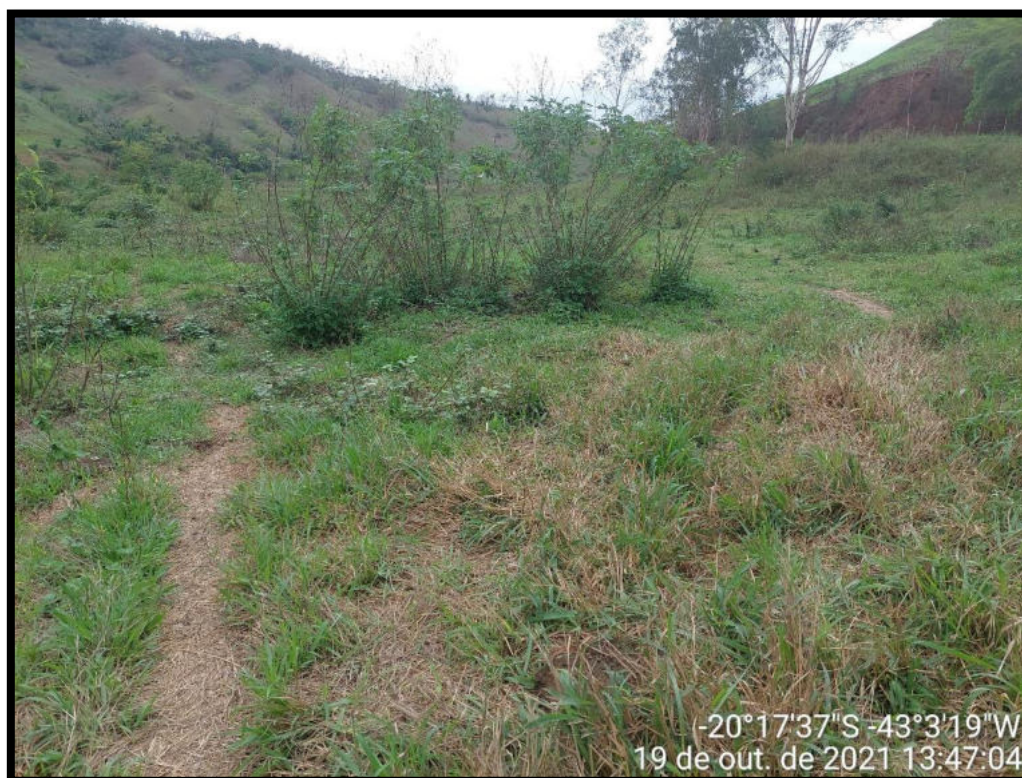
Nota-se que, nas áreas com falhas nas técnicas de recuperação, a mortalidade de mudas foi associada principalmente por falta do isolamento adequado das áreas de intervenção, abafamento por exóticas (matocompetição), ataque de formigas cortadeiras, degradação por animais de criação (bovinos e equinos) e condições edáficas (não preparação do solo).

**Figura 08:** a) e b) Registros fotográficos com exemplos de áreas com ausência de técnicas eficientes de recuperação ambiental (trecho ou área total) mostrando o insucesso no uso das técnicas empregadas na área. Note a baixa densidade de mudas e regenerantes com predominância do capim braquiária requerendo o seu emprego de controle adequado.

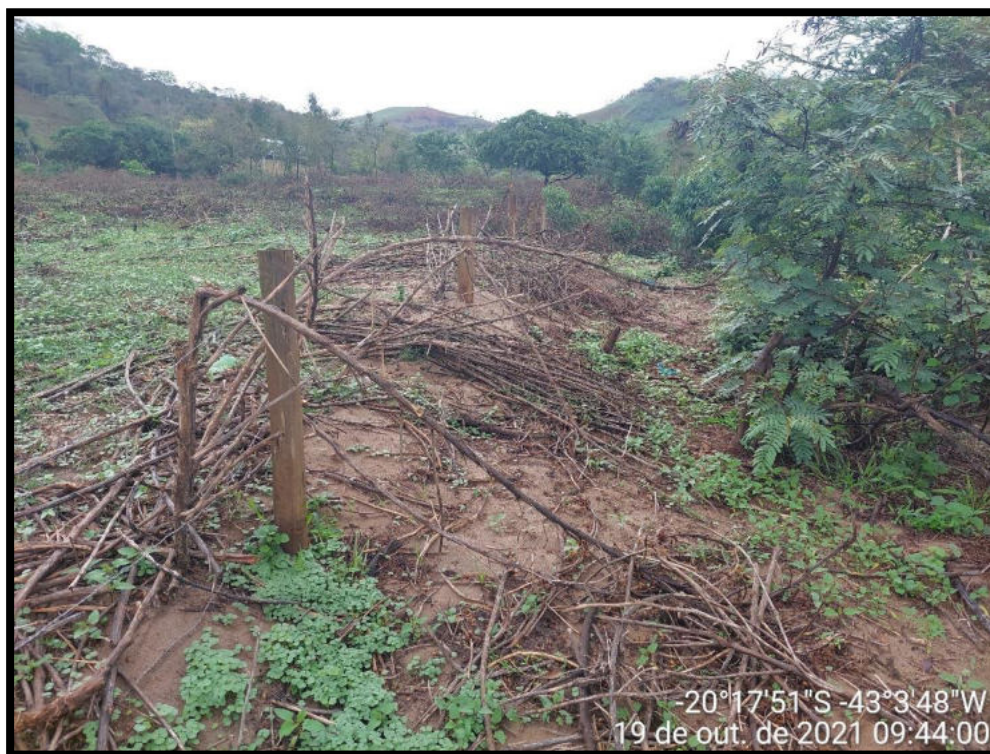
**Figura 09:** a) Área de APP na qual não foi constatado o cercamento do polígono. b) Cercamento danificado por inundação em evento de cheia, necessitando ser reconstruído para impedir o acesso de animais domésticos no interior da área.

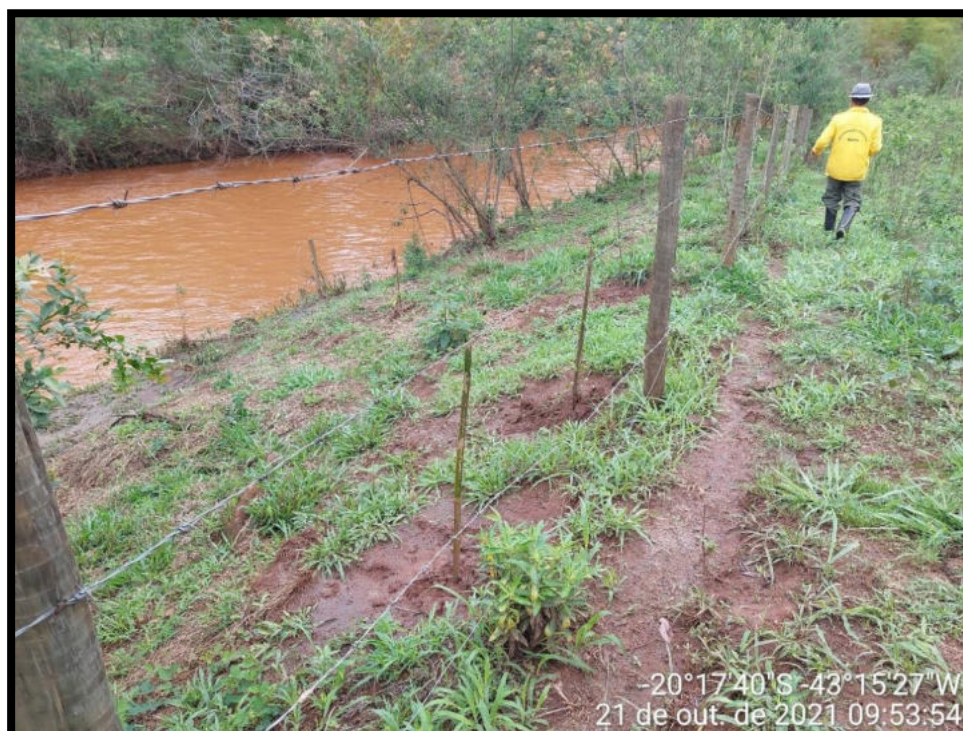
A maioria dos cercamentos observados durante as vistorias foi implementada utilizando apenas quatro fios de arame.

**Figura 10:** a) Cerca rompida em um ponto permitindo o livre acesso do gado à área em recuperação. Note que o cercamento foi implantado utilizando apenas quatro fios de arame. b) Cercamento com fios frouxos necessitando de reparo e cercamento rente à margem do rio comprometido necessitando ser reconstruído a fim de não permitir o acesso do gado à área em recuperação.

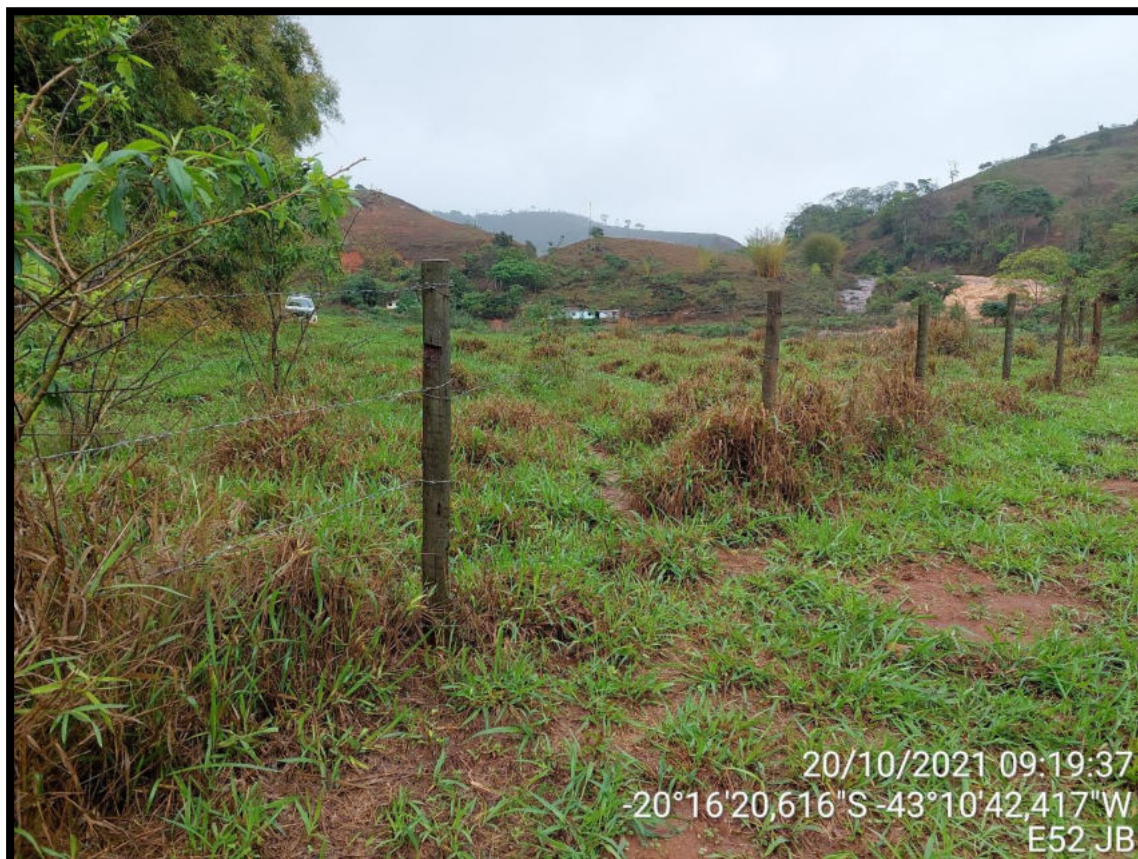
**Figura 11:** a) Área de APP na qual não foi contatado o cercamento do polígono. b) Cercamento com fios rompidos. Note o caminho feito pelo gado que acessa a área em recuperação com solo coberto por capim braquiária.

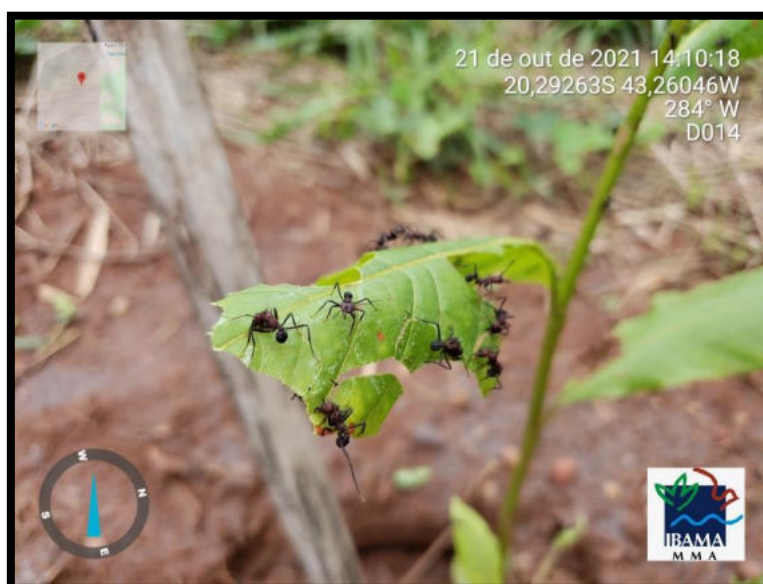
**Figura 19:** a) Formigas cortadeiras transportando pedaços de folha em área a ser recuperada; b) Ataque de formigas em muda do plantio.

Para o controle dessas formigas cabe a abordagem de manejo integrado, onde os índices de infestação devem ser mantidos baixos no início do período chuvoso, período em que acontece a reprodução delas.

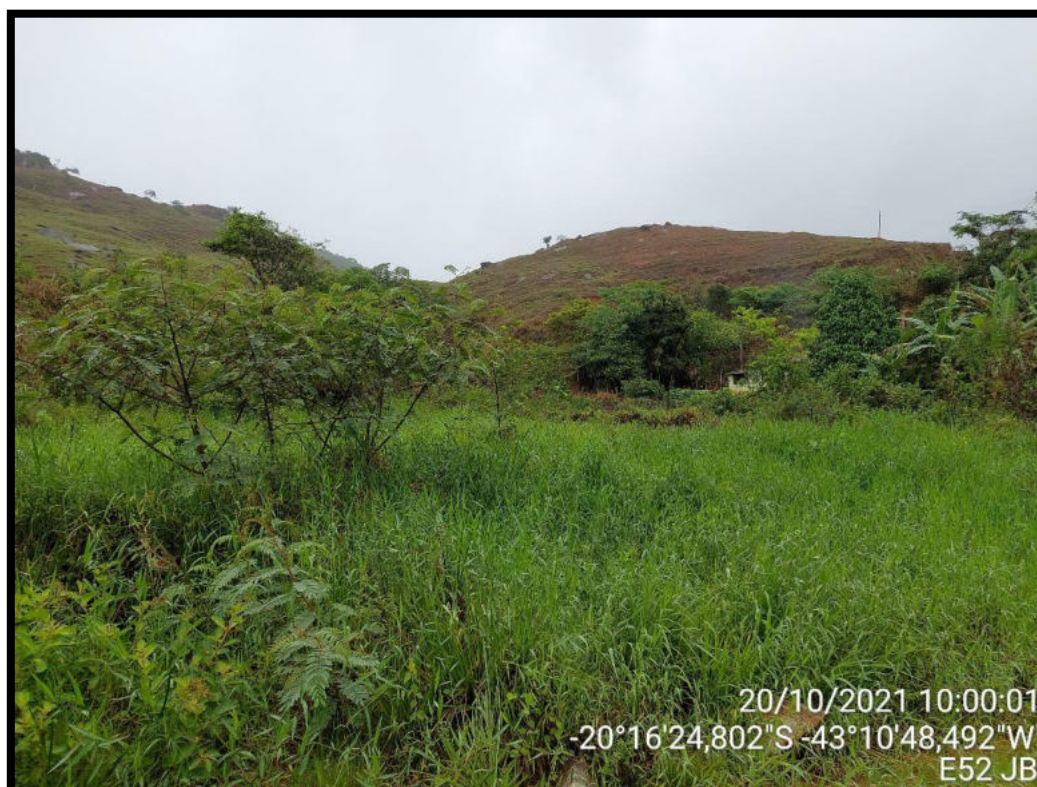
Além de baixa riqueza e densidade, destaca-se a constatação da **baixa cobertura ou ausência de dossel** em muitas áreas.

**Figura 23:** a) e b) Áreas com baixa riqueza de espécies, baixa densidade de regenerantes e cobertura de dossel ausente.

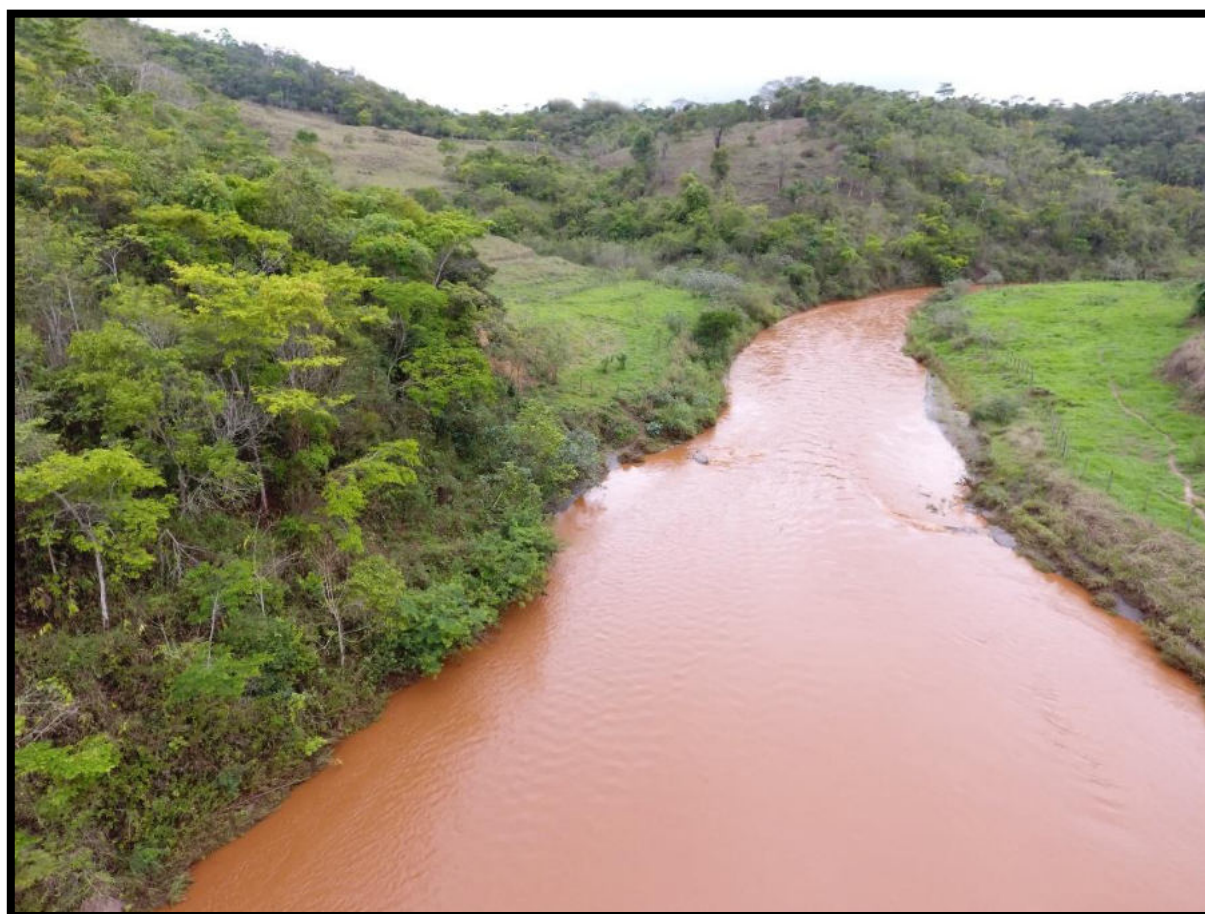
**Figura 24:** a) Área com baixa conectividade a fragmentos de vegetação do entorno e com nível elevado de ameaças externas; b) Área com boa conectividade a fragmentos florestais.

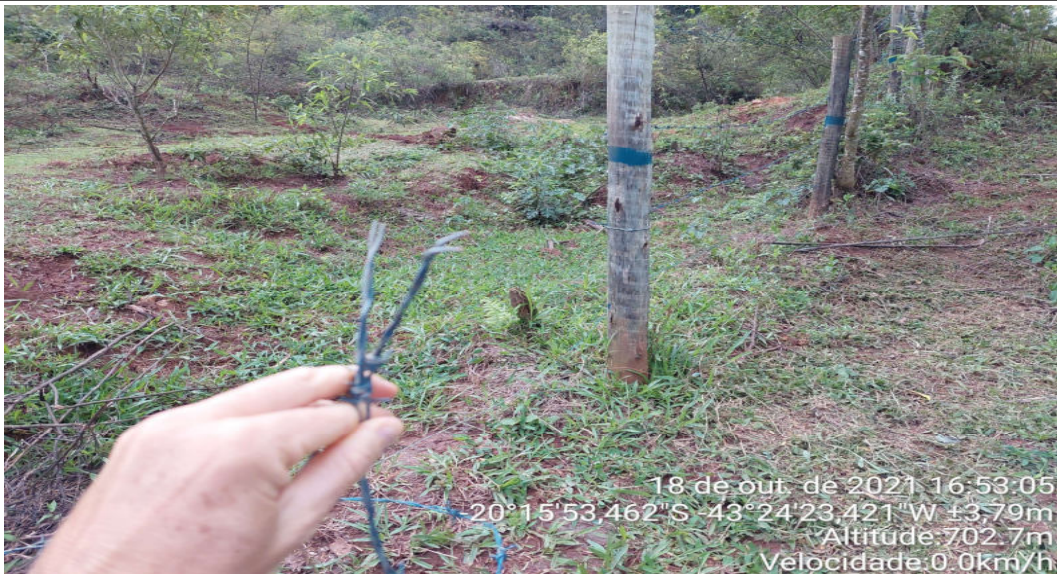
**05.** Cercamento rompido na área.

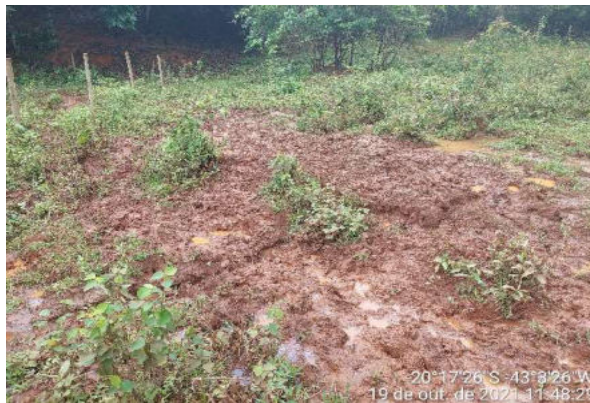
02. Trechos da área vistoriada, com vestígios da presença de gado.

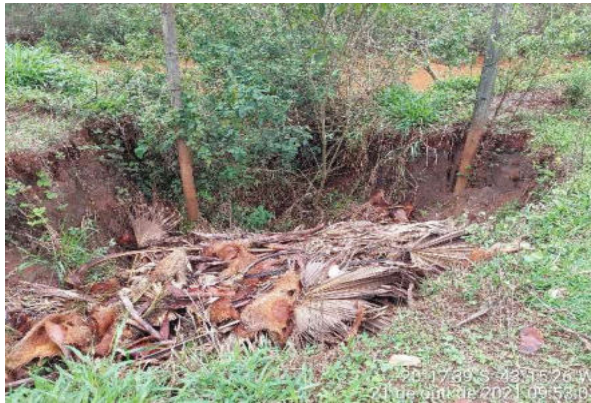
02. Trechos da área vistoriada.

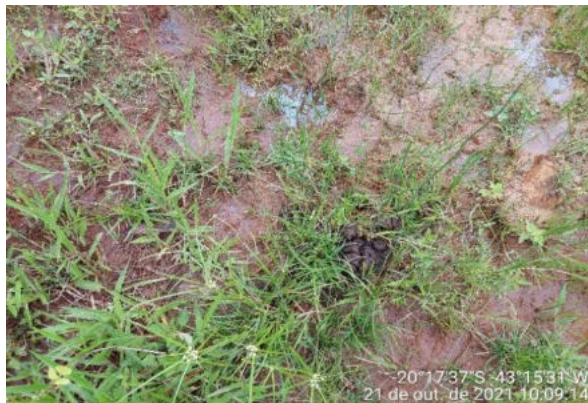
**02.** Trechos da área vistoriada.

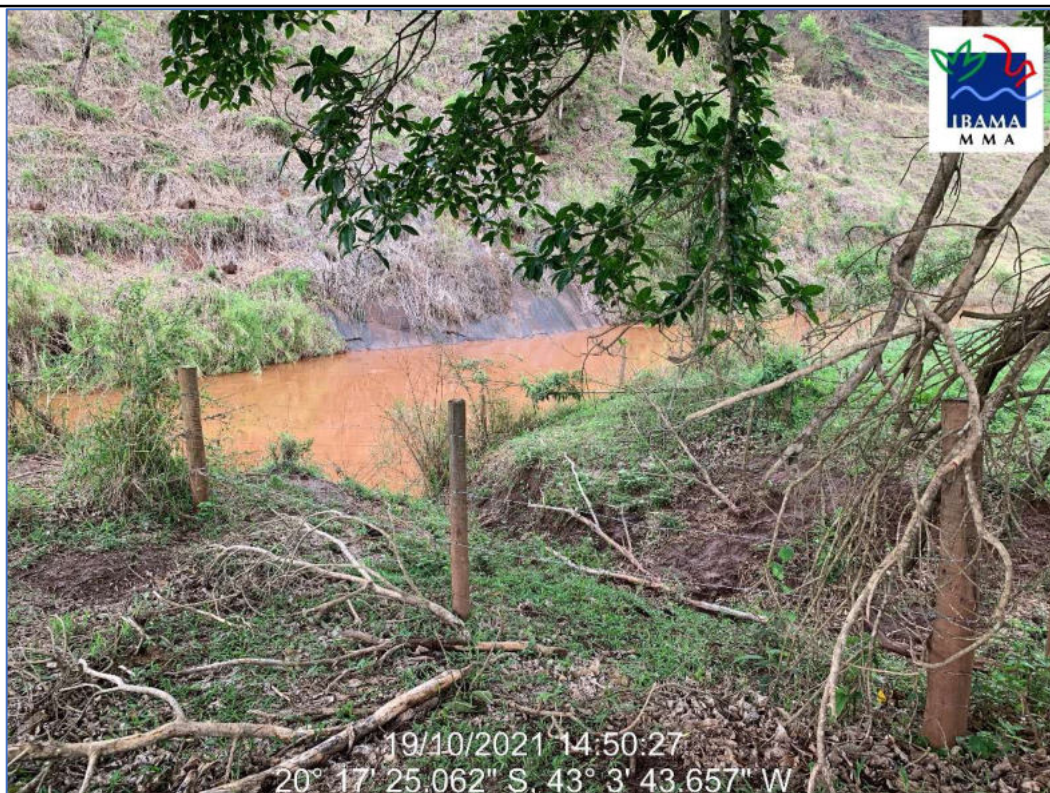
03. Trecho da área vistoriada.

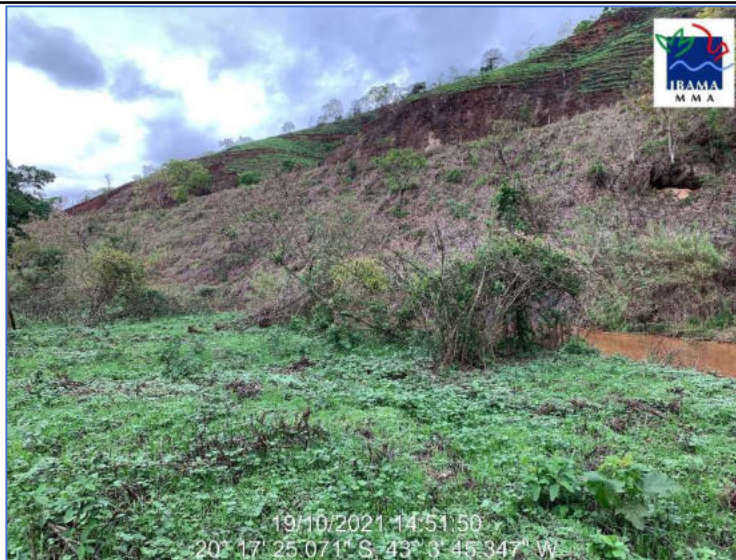
04. Trecho da área vistoriada.

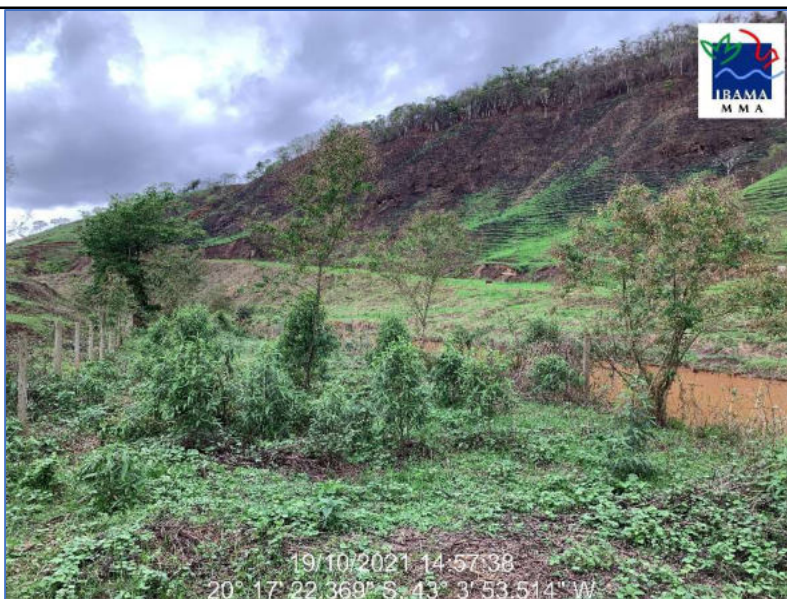
06. Trecho da área vistoriada.

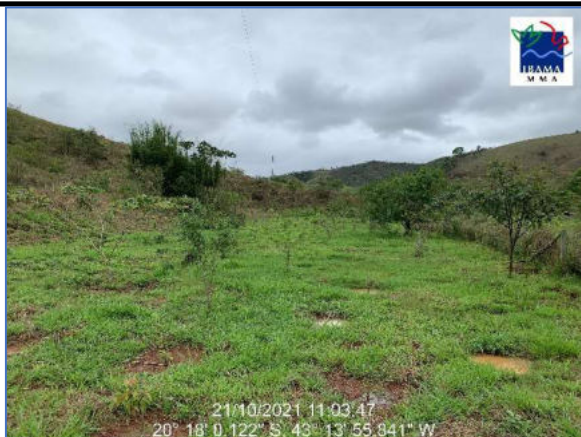
01. Trechos da área vistoriada.

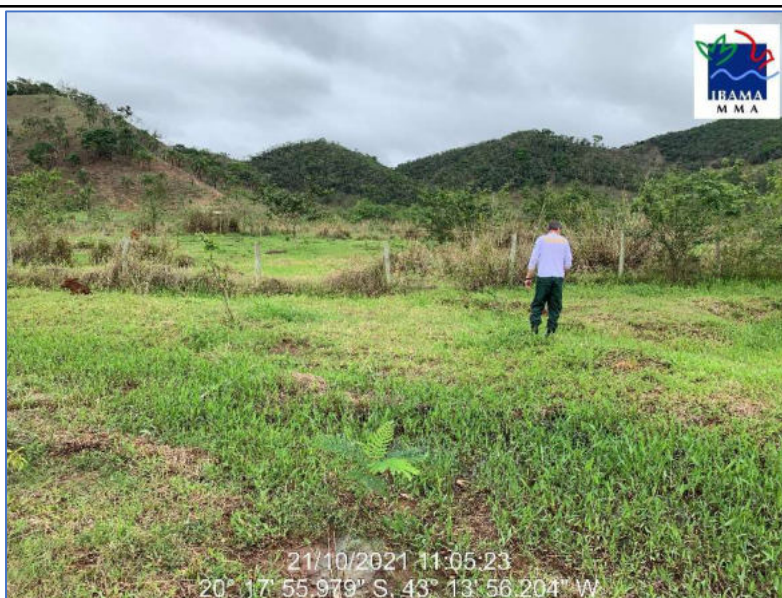
05. Trecho da área vistoriada.

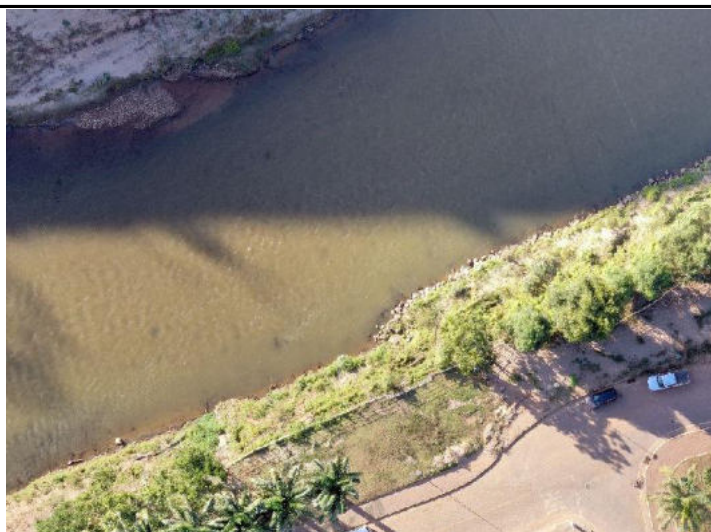
**02.** Imagem da área vitoriada. Necessidade de reparação da orla.

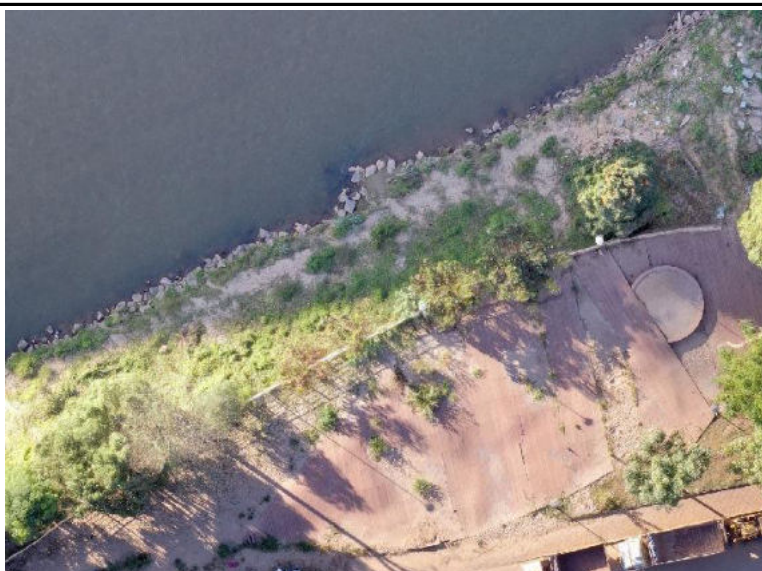
**03.** Imagem da área vitoriada. Necessidade de reparação da orla.

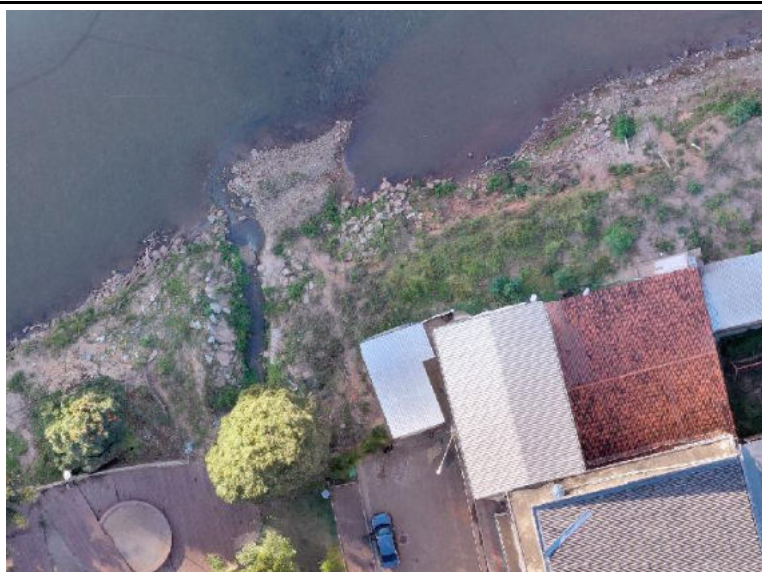
**04.** Imagem da área vitoriada. Necessidade de reparação da orla.

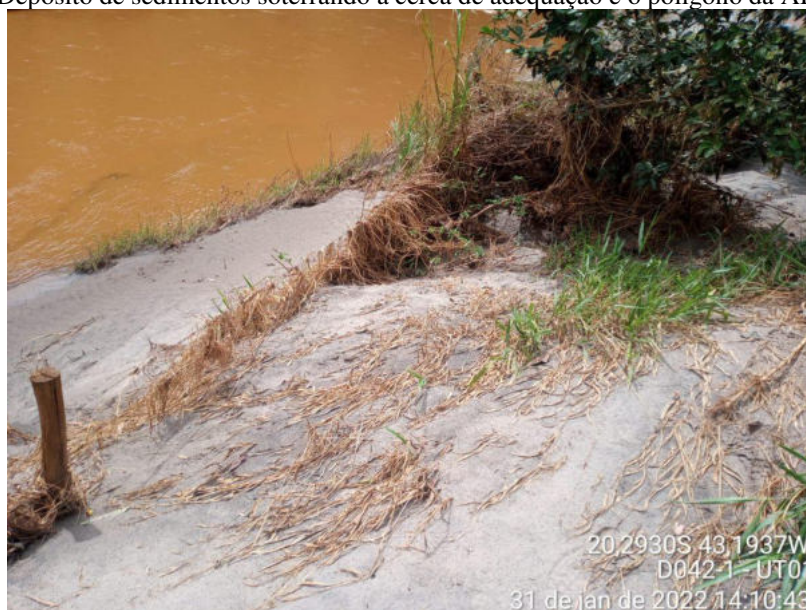
**Figura 8** Depósito de sedimentos soterrando a cerca de adequação e o polígono da APP.
