**RELATÓRIO DAS MEDIDAS DE CONTROLE DE EROSÃO E MANUTENÇÃO DA
BIOENGENHARIA IMPLEMENTADAS NOS TRECHO 1 A 11 DO PLANO DE MANEJO
DE REJEITOS**

Agosto/2022

**RELATÓRIO DAS MEDIDAS DE CONTROLE DE EROÇÃO E
MANUTENÇÃO DA BIOENGENHARIA IMPLEMENTADAS NOS
TRECHO 1 A 11 DO PLANO DE MANEJO DE REJEITOS
PROGRAMA DE MANEJO DE REJEITOS – PG23**

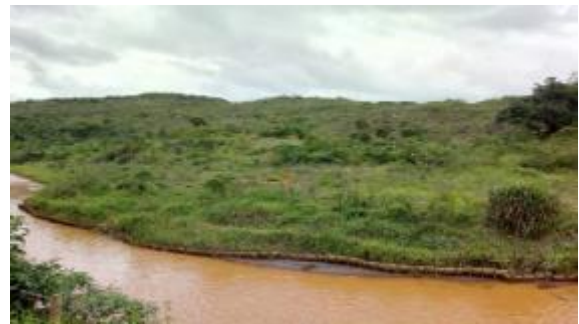
Instalação de biorretentores

Foram realizados trabalhos de instalação de biorretentores nas margens e manutenção de drenagens de planície e instalação de paliçadas e plantio de capim vetiver.

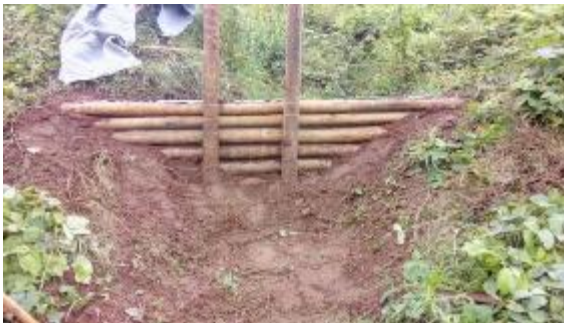
Instalação de paliçadas de madeira

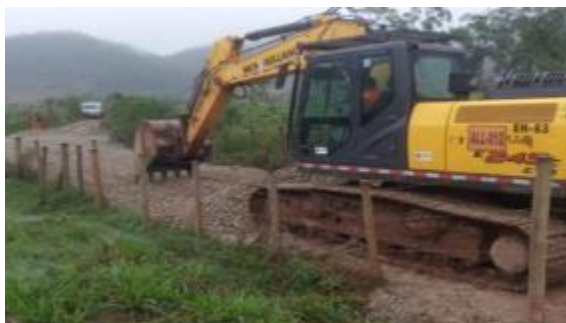
Recuperação de processo erosivo em acesso

Forma realizados serviços de recuperação de processos erosivos em drenagens de acessos na área impactada.

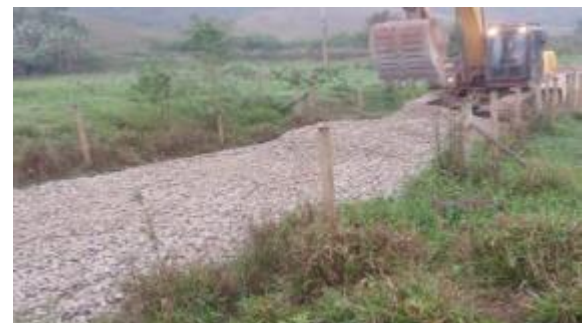
Recuperação de processo erosivo em acesso

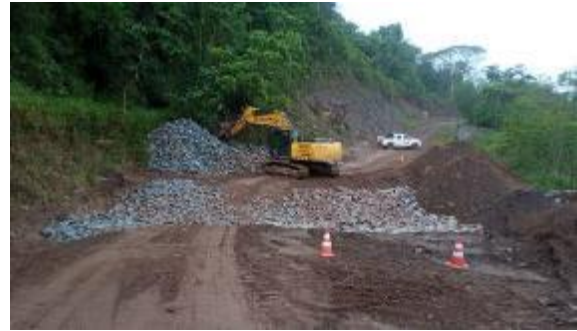
Construção de passagem Molhada no acesso

Foram executados o sistema de drenagem com a construção de duas canaletas, com mesma seção, revestidas em concreto, na margem esquerda do acesso no pé do talude; a construção de uma passagem molhada com enrocamento para transpor o fluxo em direção ao leito do córrego Santarém; o revestimento do talvegue, jusante da passagem molhada, o qual encaminha o fluxo diretamente ao córrego, em enrocamento com camada dupla de pedras de mão; e o acerto e regularização manual das superfícies erodidas dos taludes e aplicação de hidrossemeadura com mix de sementes para revegetação.

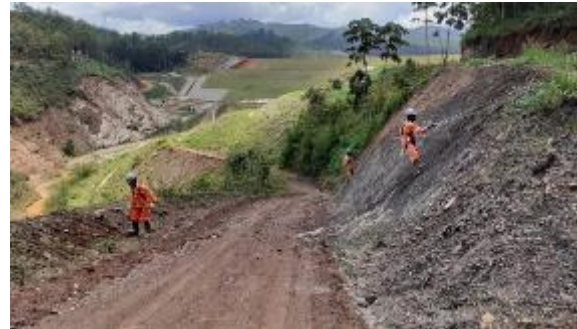
Acerto e regularização manual dos taludes e preparo para hidrossemeadura.

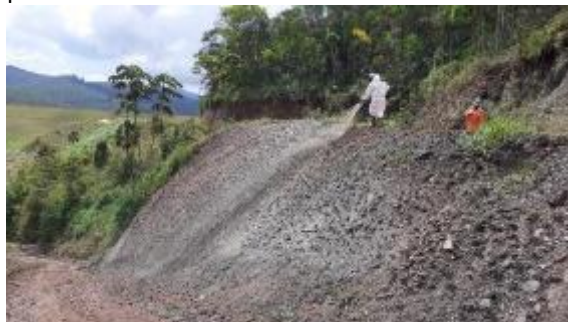
Aplicação de hidrossemeadura nos taludes.

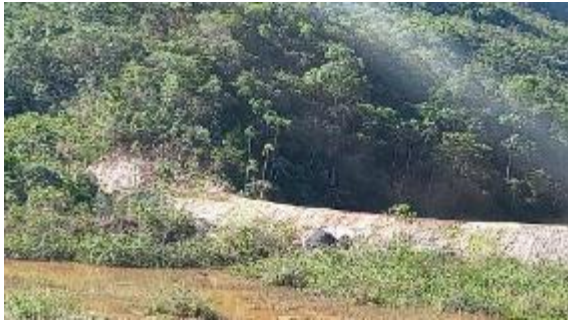
Visão de montante do bueiro concluído.

Instalação do bueiro triplo celular de concreto.

Foi executada a instalação de bueiro triplo celular de concreto e revegetação nas margens.

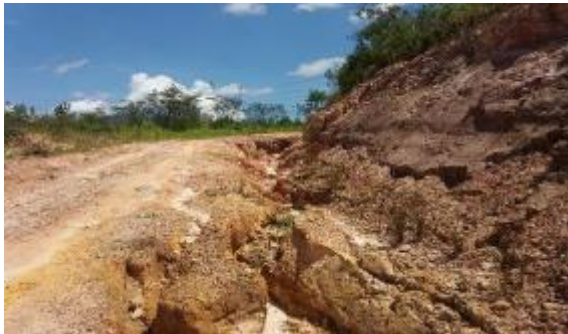
Visão do processo erosivo na base do talude antes das intervenções.

Foi executado a instalação de bueiro simples celular de concreto, bem como implantação de canaleta no acesso e revegetação no entorno dos bueiros.

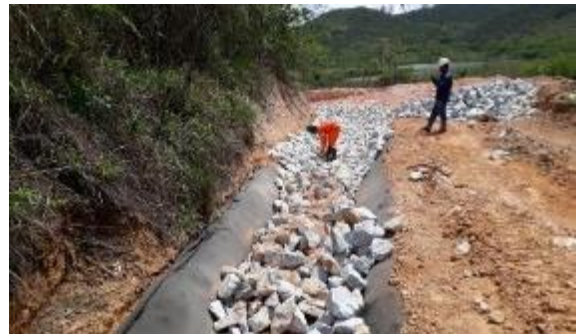
Reconformação do acesso e instalação de canaleta enrocada.

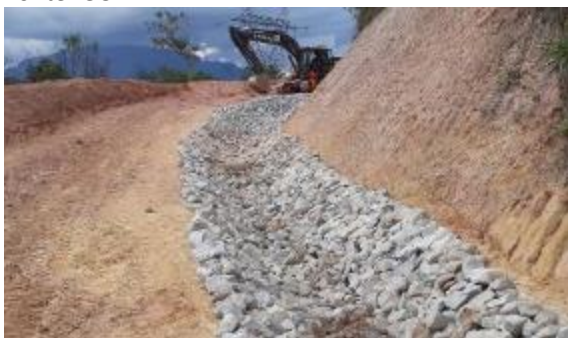
Visão parcial do local após a reconformação do acesso e instalação da canaleta.

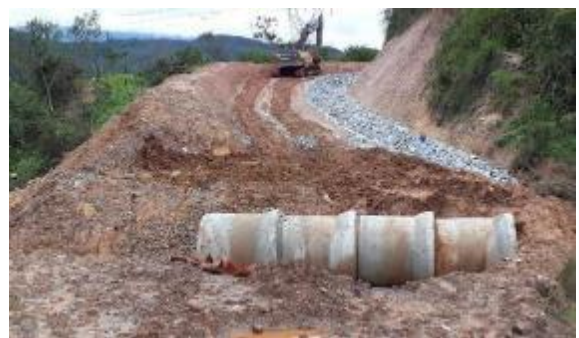
Instalação do bueiro simples celular de concreto.

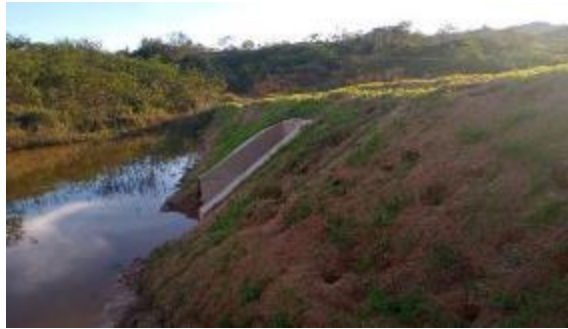
Visão de montante do bueiro concluído.

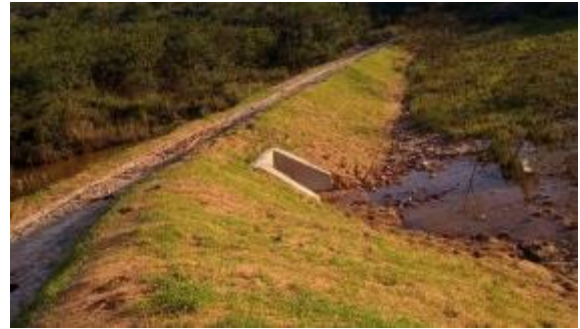
Visão de jusante do bueiro concluído e revegetação executada nos taludes e área marginal.

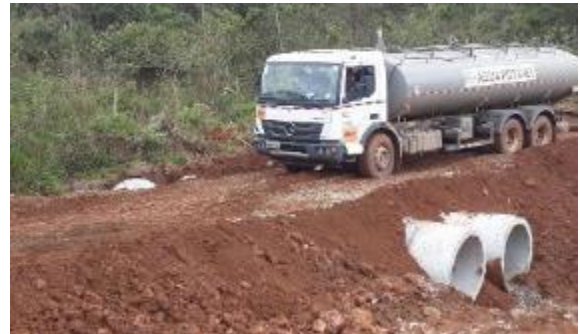
Instalação do bueiro duplo celular de concreto.

Foi executada a instalação de bueiro duplo celular de concreto e revegetação das margens.

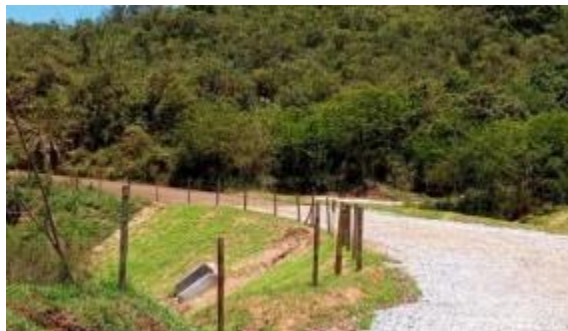
Visão parcial do local após a implantação do bueiro.

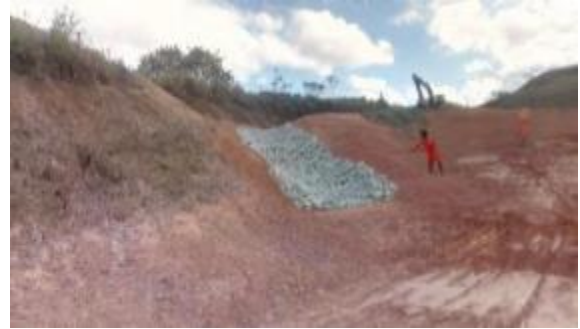
Reconformação e revestimento de canaleta com enrocamento.

Foram executadas a reconformação e revestimento com enrocamento de canaleta de drenagem e implantação de biorretentores e reforço da vegetação local.

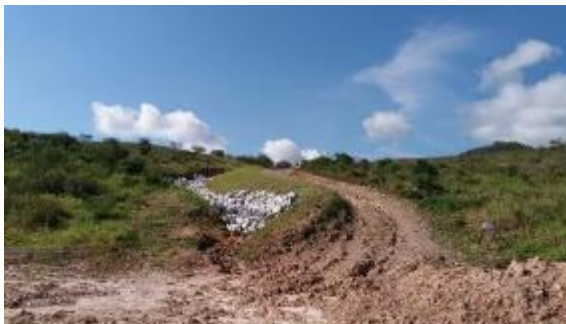
Canal de drenagem inacabado e acesso erodido (antes das intervenções).
Fonte: GOLDER

Foram executados a complementação do sistema de drenagens inacabado até o ponto de desague no dique S3 e reforço da vegetação nos taludes e acessos com implementação de leiras/bacias de contenção como medida preventiva.

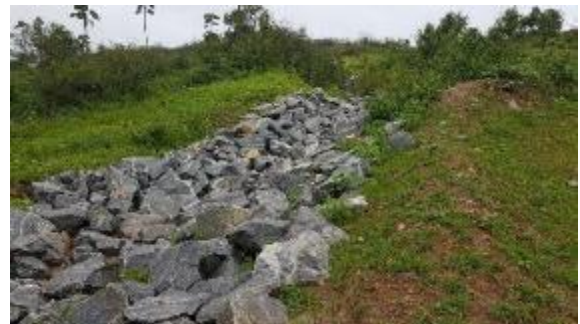
Canal de drenagem finalizado com revestimento vegetal nas margens.

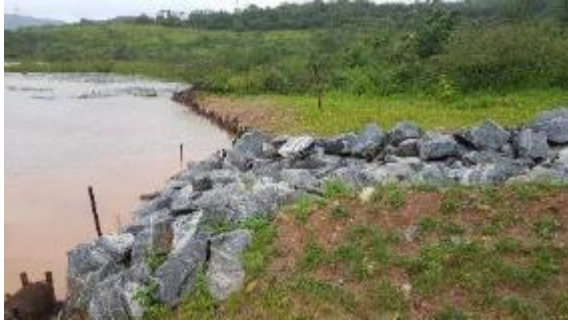
Ponto de desague do canal finalizado com enrocamento e revegetação das margens.

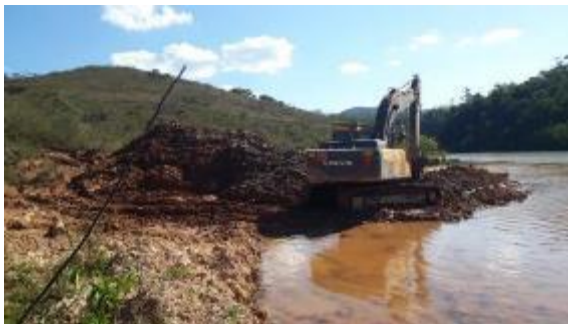
Remoção de sedimentos aportados no lago provenientes do acesso e da canaleta inacabada.

Remoção dos sedimentos aportados no lago provenientes do trecho final do canal de drenagem e da estrada e instalação de biorretentores nas margens. O material resultante foi acondicionado na parte superior da ADME onde foi devidamente contido e revegetado.

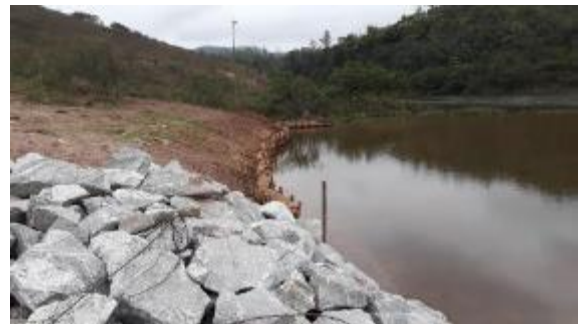
Local após limpeza do espelho d'água e conclusão do ponto de desague e instalação de biorretentores.

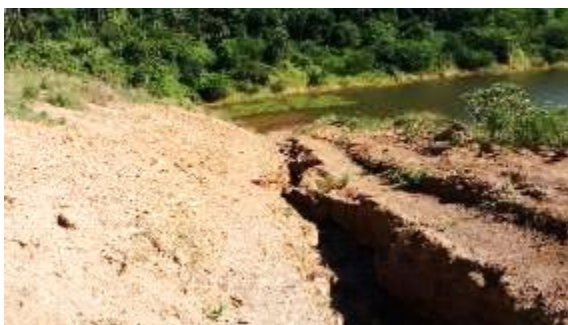
Processo erosivo instalado em canaleta não revestida.

Reconformação e revestimento com enrocamento da canaleta de drenagem da porção oeste entre o ITS-07 e ITS-08.

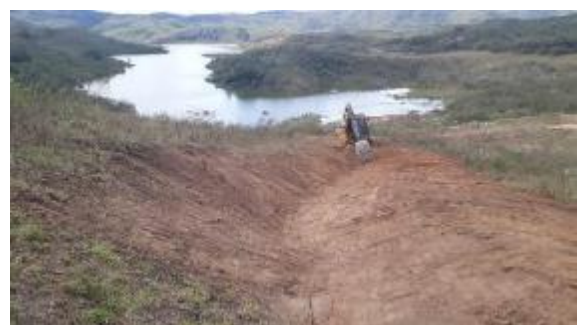
Reconformação da canaleta.

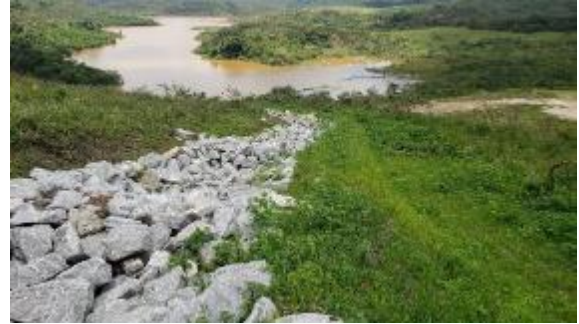
Canaleta revestida com enrocamento e revegetação das margens.

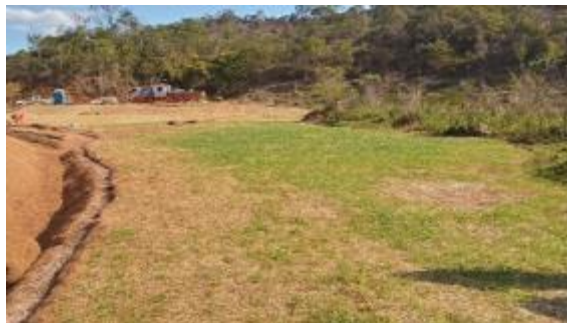
Manutenção das canaletas

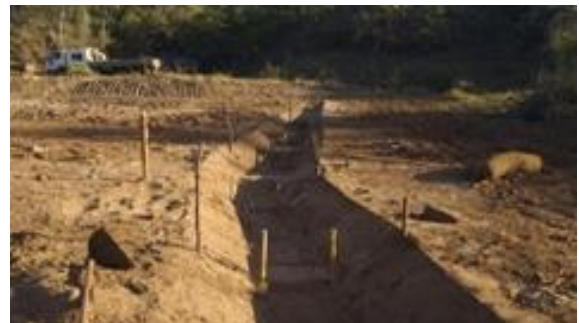
Reconformação de canaleta e revestimento com biomanta e biorretentores.

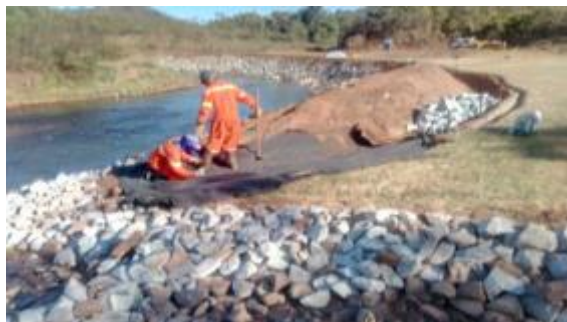
Reconformação de canaleta e revestimento com enrocamento com pedras de mão.

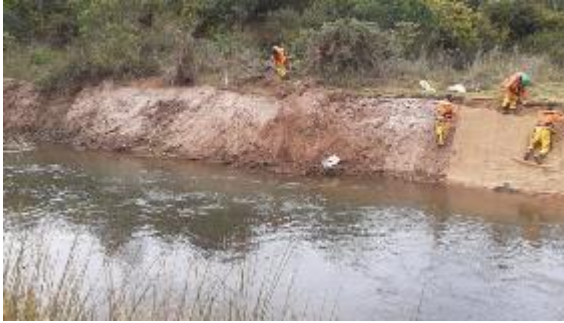
Reconformação de talude

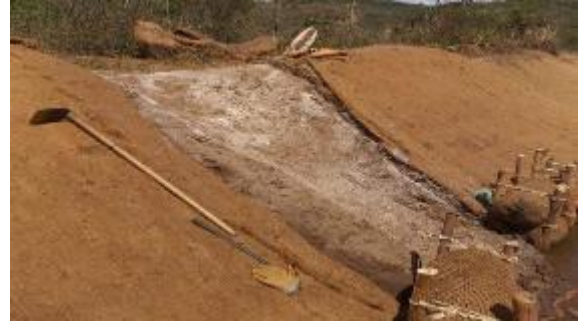
Proteção de talude com biomanta

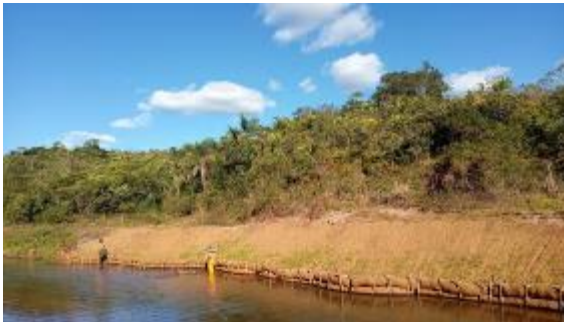
Proteção de talude com biomanta

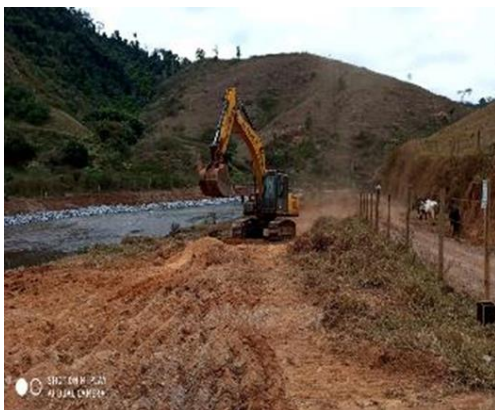
Regularização de terreno e drenagem

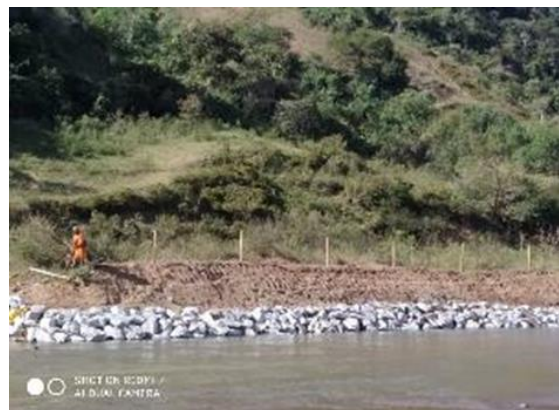
Revestimento com enrocamento

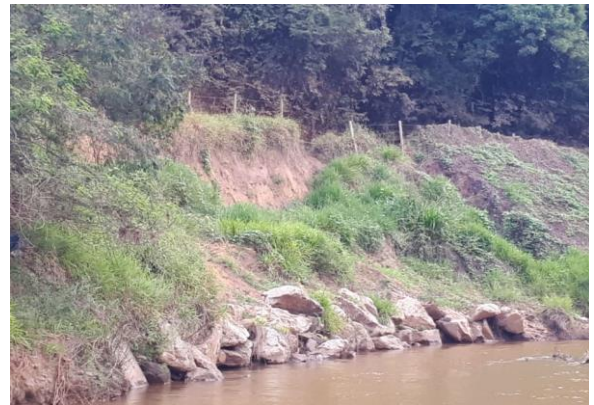
Revestimento com enrocamento

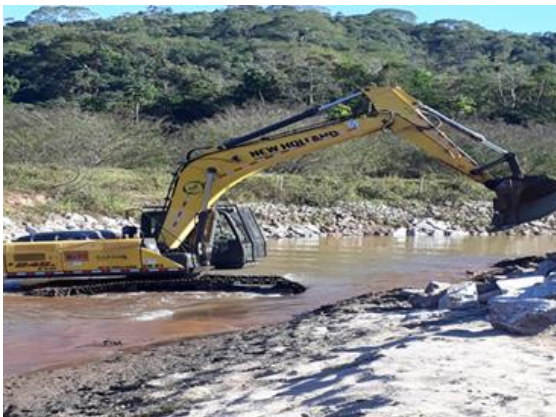
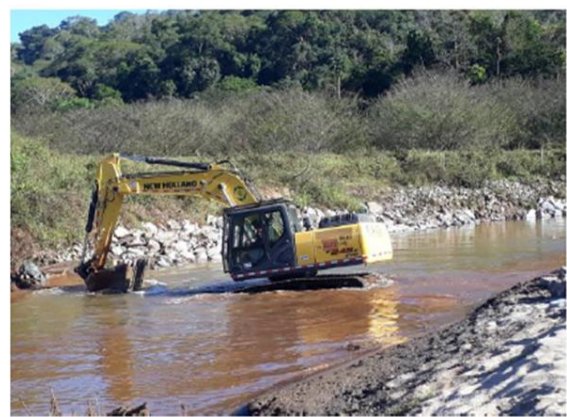
Revestimento com enrocamento

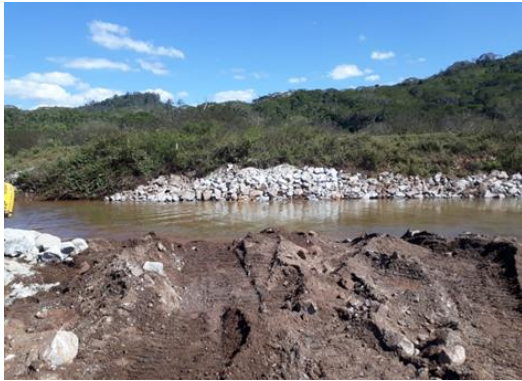
Revestimento com enrocamento

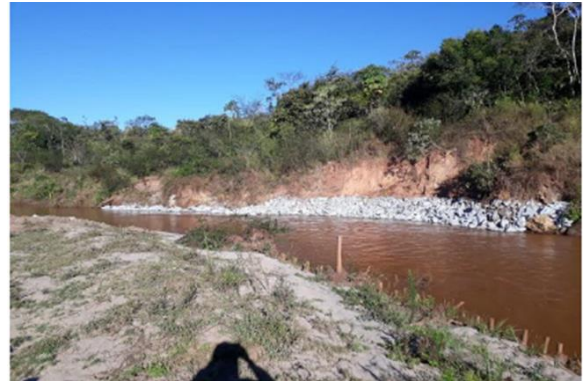
Revestimento com enrocamento

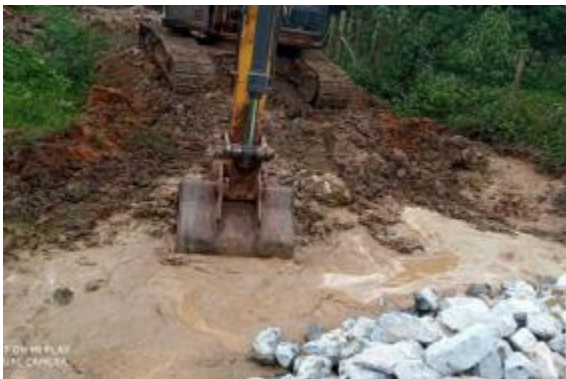
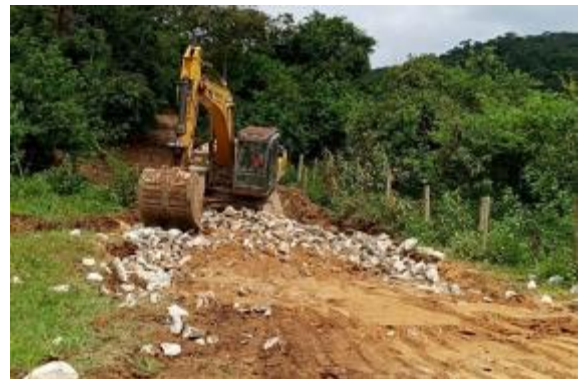
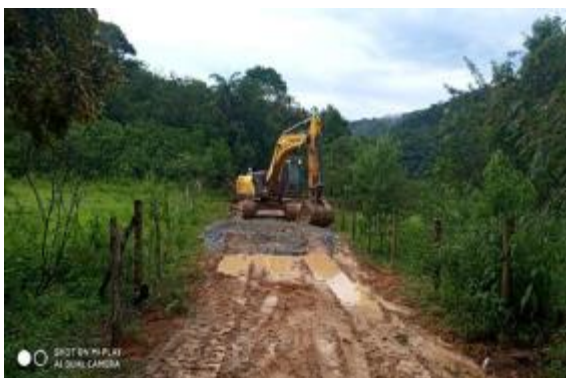
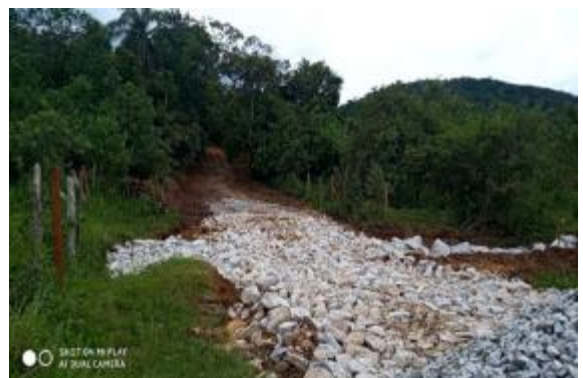
4.2.4.10 D001 – SIDERURGIA ITABIRITO LTDA – TG 17E (ID 182)

Recuperação de processo erosivo em acesso

Forma realizados serviços de recuperação de processos erosivos em drenagens de acessos na área impactada.

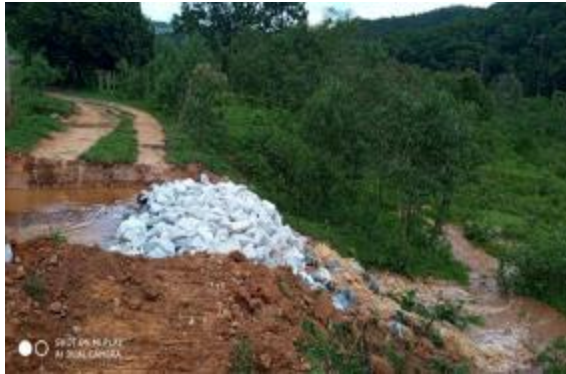
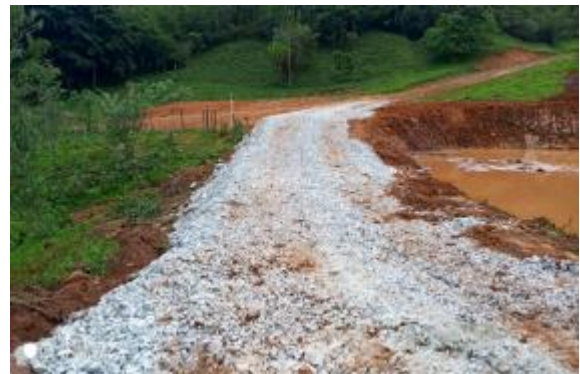
4.2.4.11 E003 – ESPERANÇA S.A. – ADMINISTRAÇÃO, PARTICIPAÇÃO, INDÚSTRIA, COMÉRCIO e IMÓVEIS (ID 184) – TG 17A

Recuperação de processo erosivo em acesso

Forma realizados serviços de recuperação de processos erosivos em drenagens de acessos na área impactada.

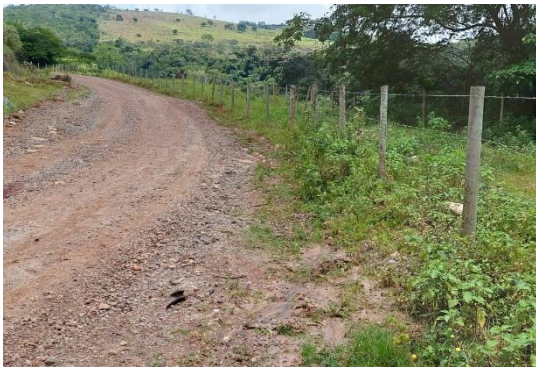
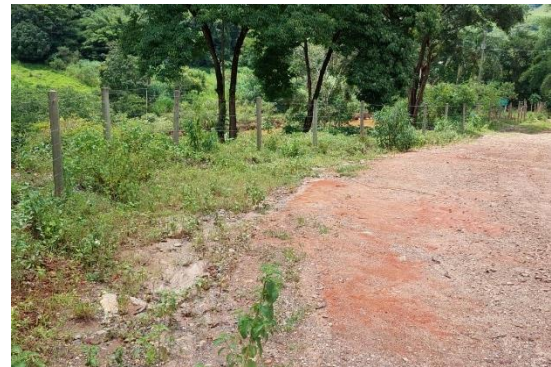
4.2.4.16 D056 (ID 236)

Reestabelecimento de drenagem da via

Foi realizado o serviço de reestabelecimento de drenagem da via para proteção do talude do rio Gualaxo do Norte.

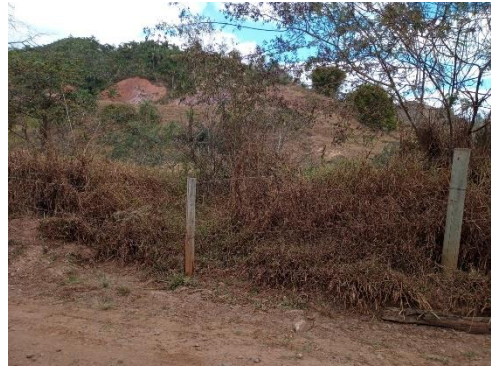
4.2.4.17 E020 (ID 224)

Drenagem do acesso

Foram realizados os serviços de instalações de drenagens em canaleta verde, com aplicação do mix de sementes.

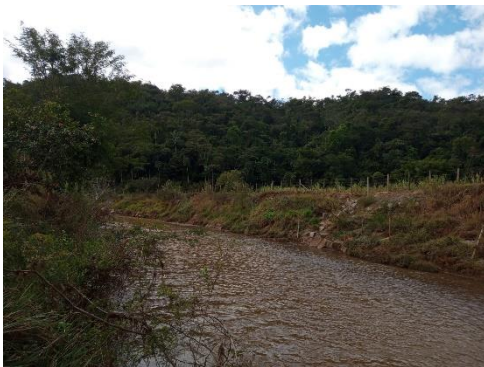
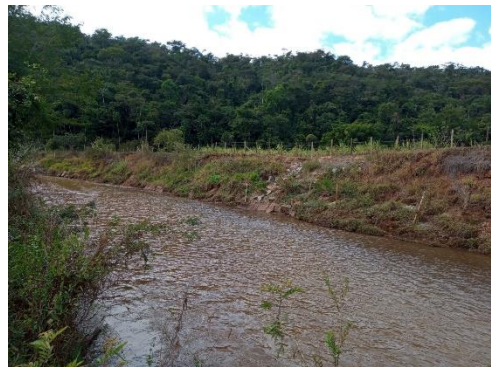
4.2.4.18 D021 (ID 225)

Revestimento com enrocamento

Foram realizados os trabalhos de preenchimento e contenção da área com o uso de enrocamento.

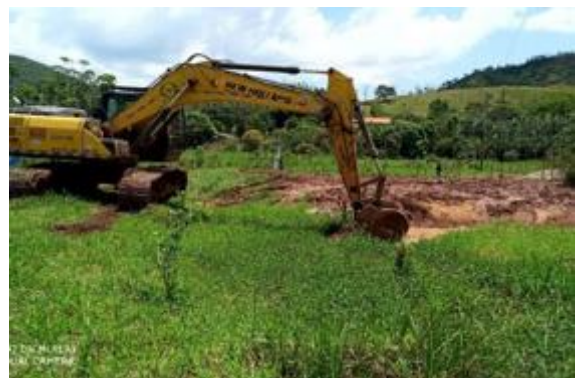
4.2.4.19 E028 (ID 226)

Manutenção de sistema de drenagem

Foram realizados trabalhos de manutenção de drenagens de planície e adubação e semeio de gramíneas e leguminosas.

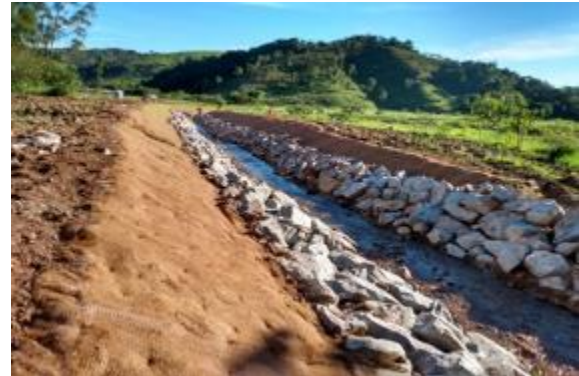
4.2.4.20 E028 (ID 286)

Reconformação de taludes de tributário com proteção com enrocamento

Foram realizados trabalhos de reconformação de taludes de tributário, instalação de biorretentores nas margens e manutenção de drenagens de planície.

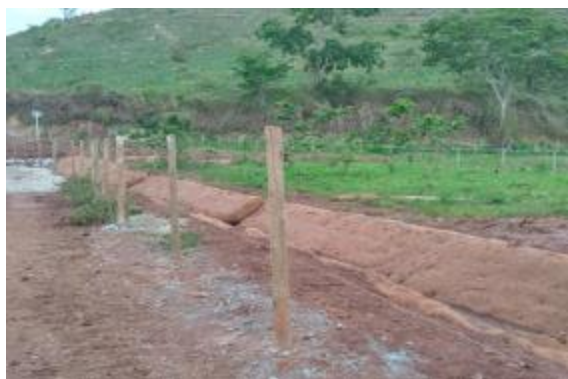
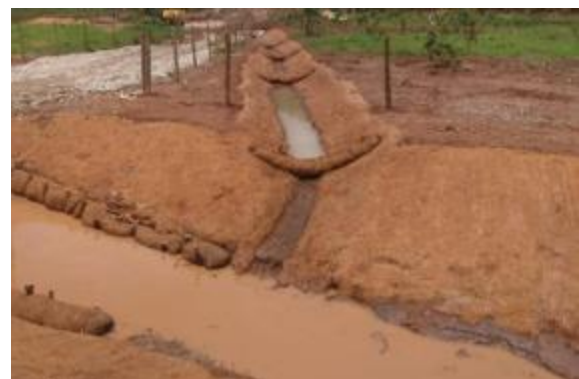
4.2.4.21 E028 – TG 30B (ID 287)

Proteção de canaleta e revestimento com biomanta

Foram realizados trabalhos de reconformação de taludes de tributário, instalação de biorretentores nas margens e manutenção de drenagens de planície.

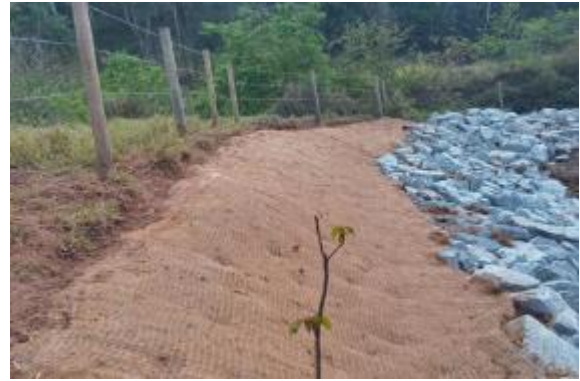
Reconformação de taludes de tributário com proteção com enrocamento e biomanta

Foram realizados trabalhos de reconformação de taludes de tributário, proteção com enrocamento e manutenção de drenagens de planície com instalação de biorretentores.

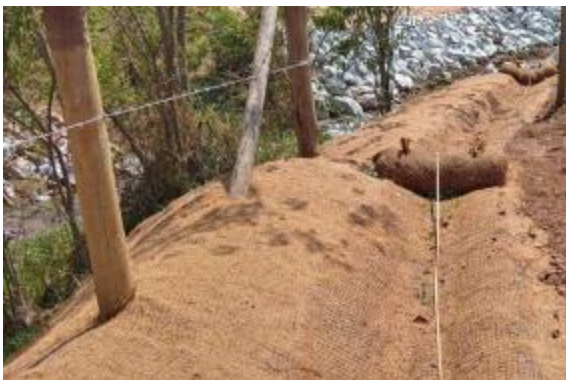
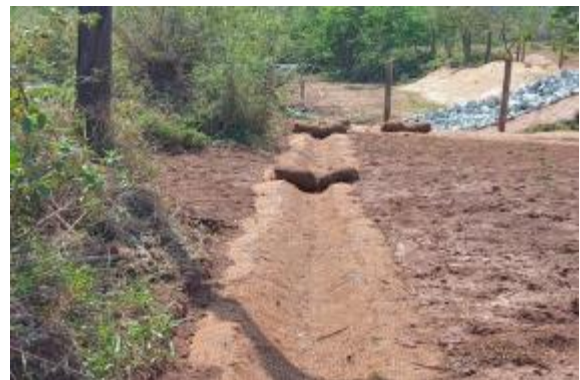
Proteção de canaleta e revestimento com biomanta

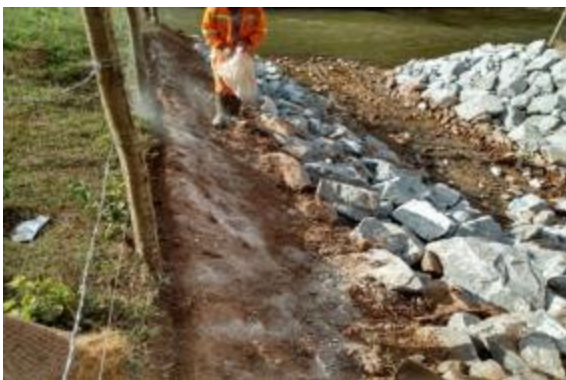
Revestimento de drenagem com pedra de mão

Foram realizados trabalhos de reconformação de taludes de tributário, proteção com enrocamento e manutenção de drenagens de planície com instalação de biorretentores.

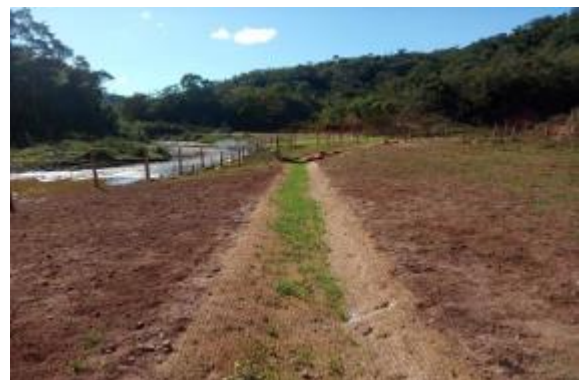
Proteção de canaleta e revestimento com biomanta

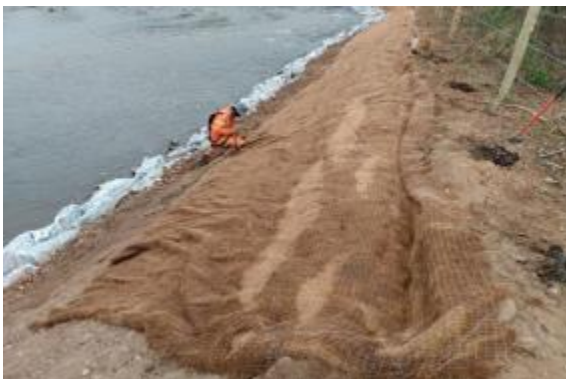
Aplicação de biomanta na face do talude

Foram realizados trabalhos de reconformação de taludes de tributário, instalação de biorretentores nas margens e manutenção de drenagens de planície.

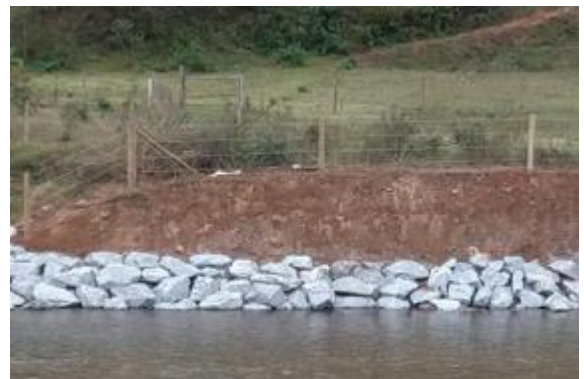
Reconformação de talude de margem com base em enrocamento

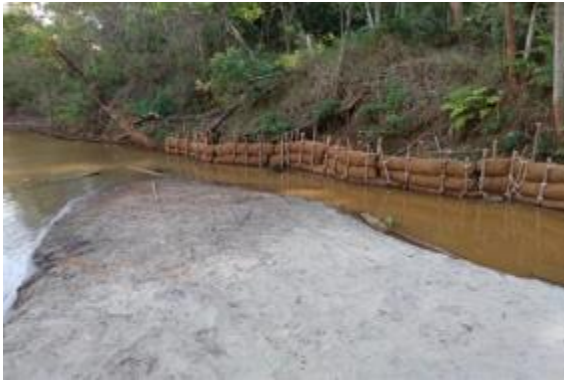
Instalação de biorretentores em margem

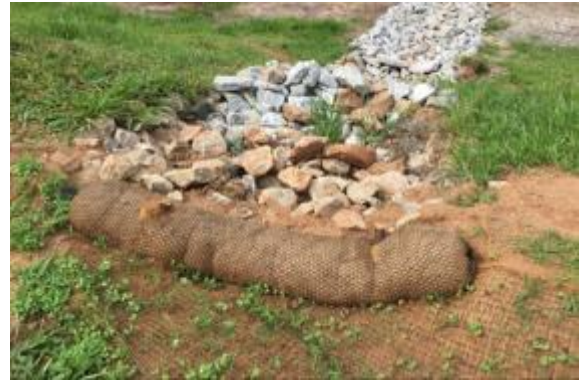
Manutenção de canaletas de drenagem com enrocamento e instalação de biorretentores

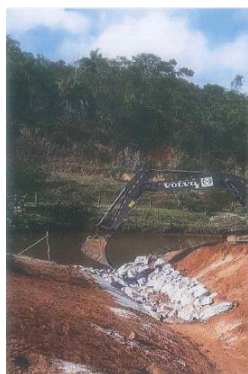
Instalação de descida d'água enrocada

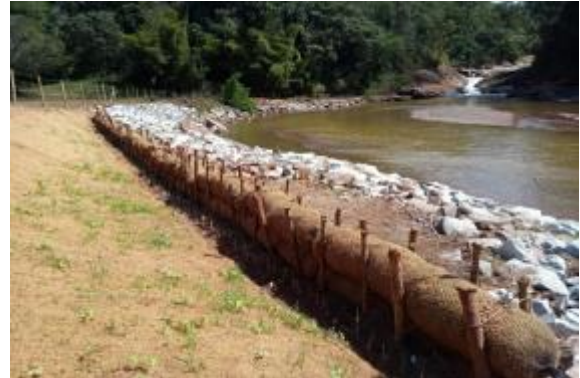
Instalação de biorretentores em margem

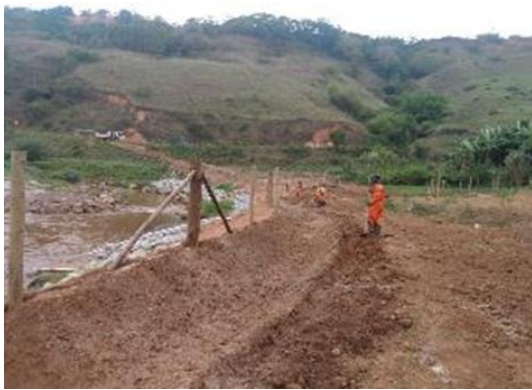
Instalação da drenagem de planície e cerca

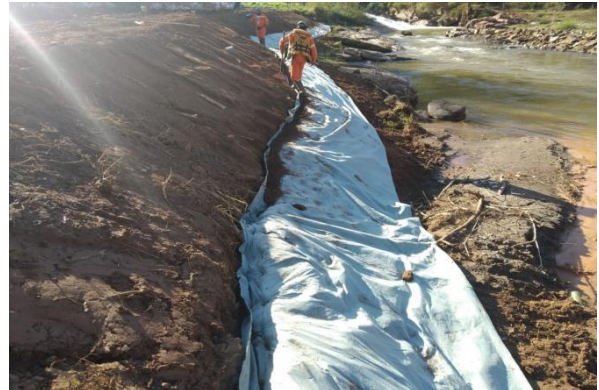
Aplicação de geotêxtil

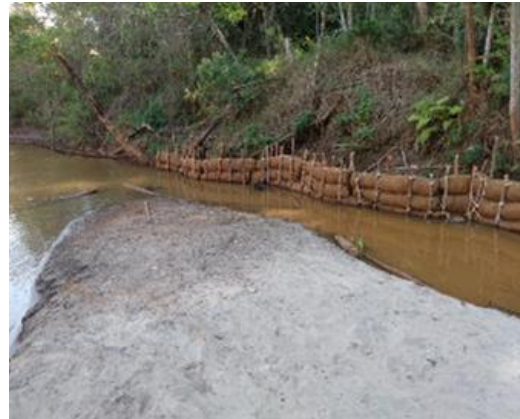
Contenção com o uso de biorretentores

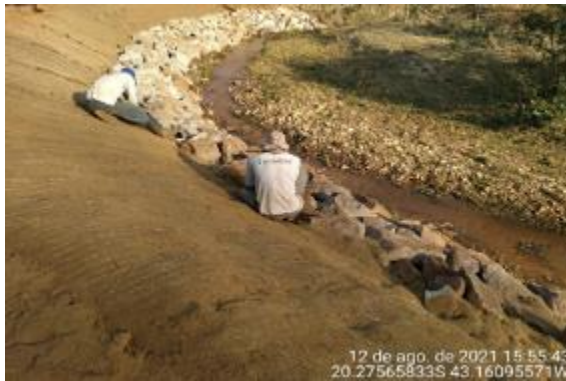
Aplicação de biomanta na face do talude

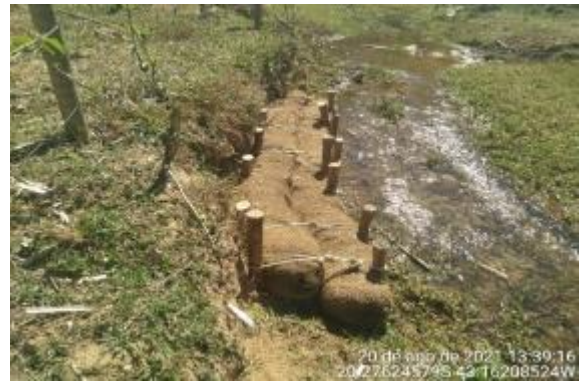
Instalação de biorretentores em margem

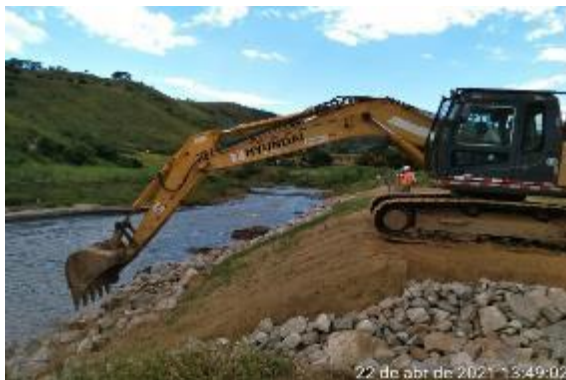
Proteção de talude com enrocamento

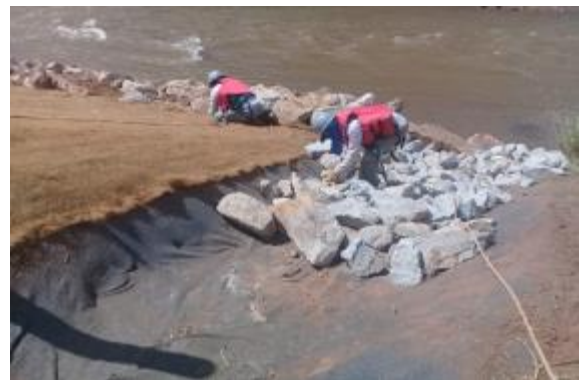
Revestimento de canaleta de drenagem com pedra de mão

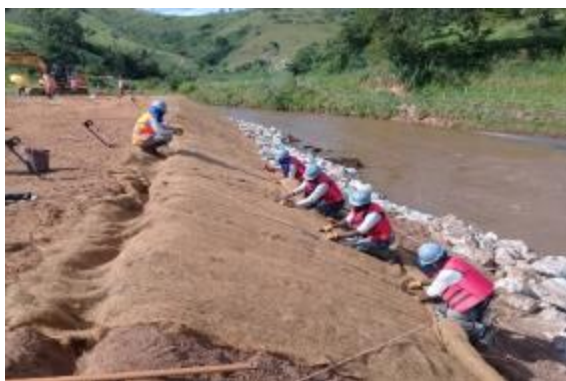
Aplicação de biomanta na face do talude

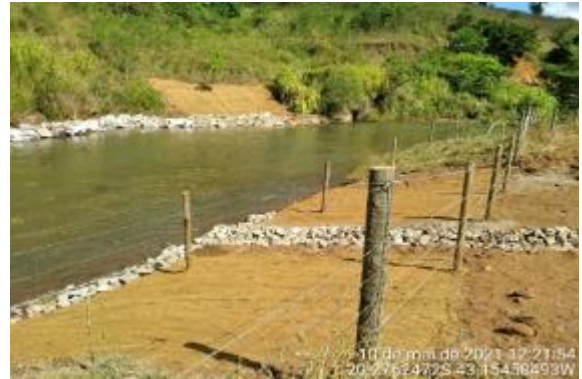
Aplicação de biomanta na face do talude

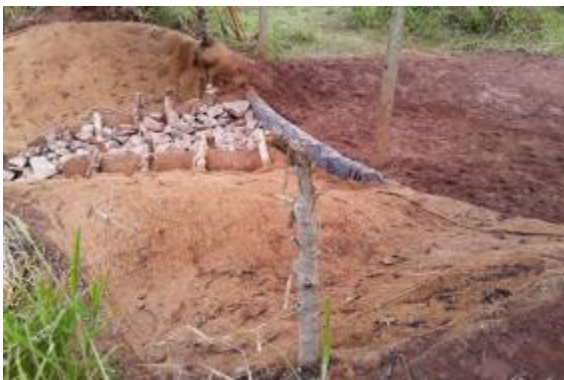
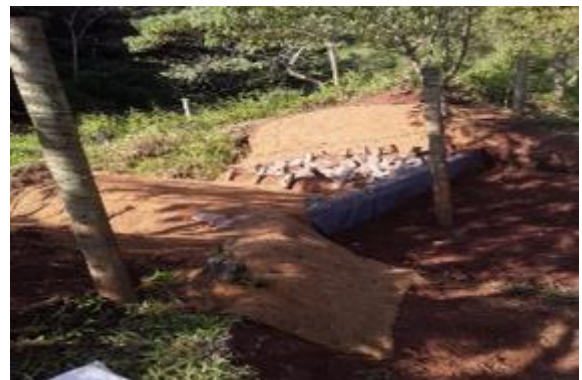
Revestimento de canaletas de drenagem com biomantas

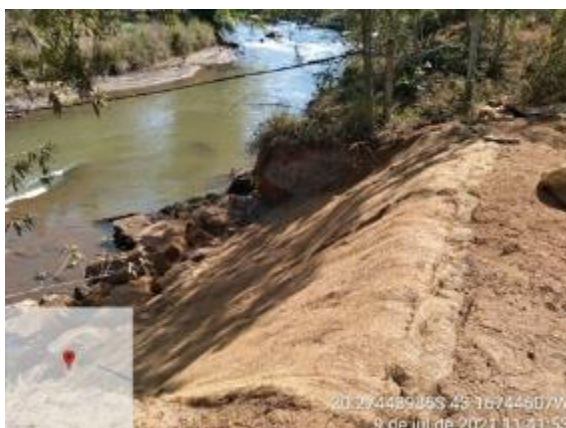
Proteção de talude com instalação de biomanta

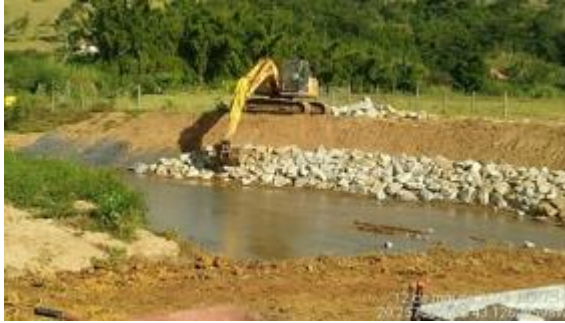
Proteção de talude com enrocamento

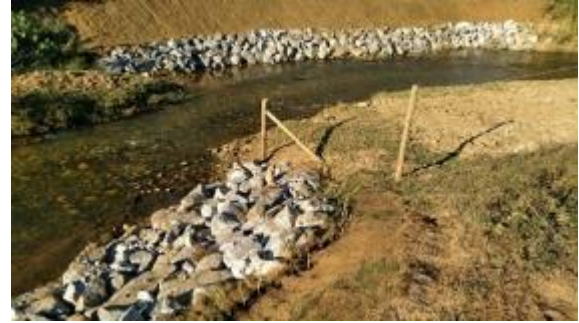
Proteção de talude com enrocamento

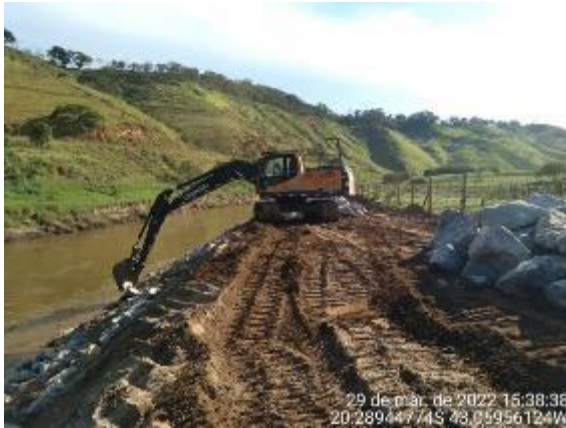
Proteção de talude com enrocamento e biomanta

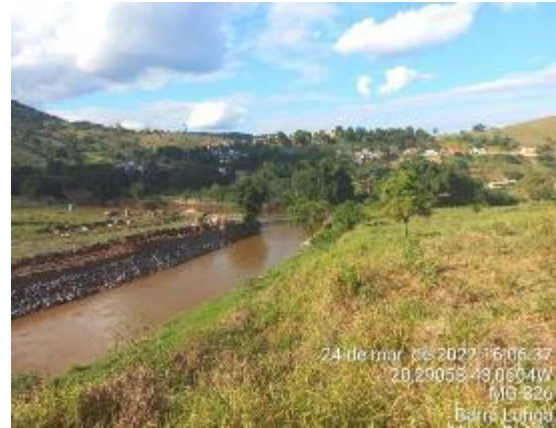
Proteção de talude com enrocamento e biomanta

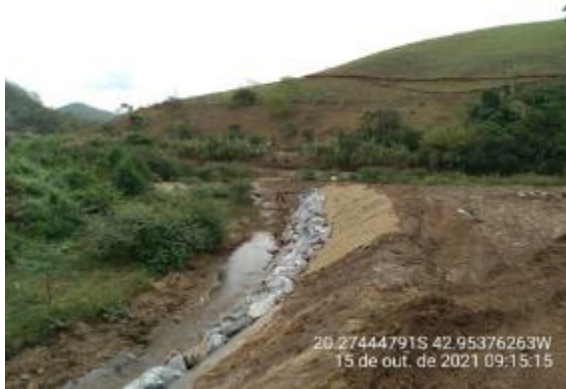
Proteção de talude com enrocamento e biomanta
