**FR.2022.0725**

**Ref.: Relatório dos Impactos Causados Pelas Precipitações na Área de Atuação da Fundação Renova, no Período Chuvoso de 2021/2022.**

**RELATÓRIO DOS IMPACTOS CAUSADOS PELAS PRECIPITAÇÕES NA ÁREA DE  
ATUAÇÃO DA FUNDAÇÃO RENOVA, NO PERÍODO CHUVOSO DE 2021/2022.  
Mai/2022**

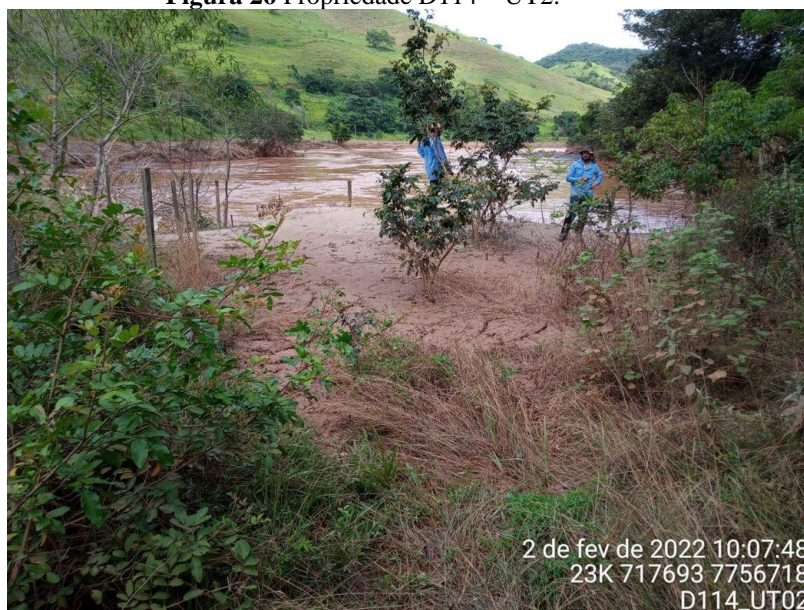
**Figura 26** Propriedade D114 – UT2.

Na **Figura 26**, uma vista da APP totalmente removida pelas erosões desencadeadas na calha e com aporte de sedimentos inclusive para além da cerca de APP. A propriedade pertence a Sr Armando Raimundo Guedes (cód. Geo D114), cuja a faixa de APP é de 5 m de largura. A UT na imagem trata-se da UT2 e foi severamente impactada, sendo classificada pelo grau 2.

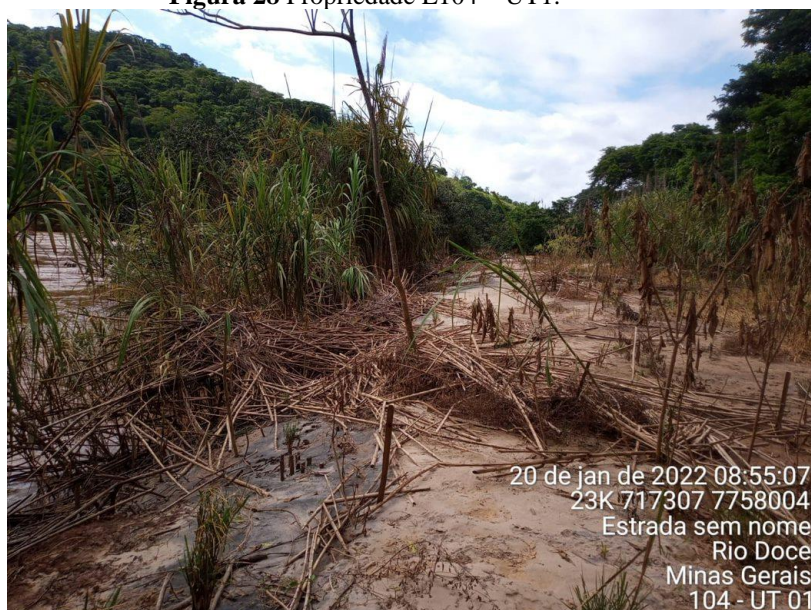
**Figura 28** Propriedade E104 – UT1.

Na **Figura 28**, uma vista da APP totalmente impactada pelos sedimentos, inclusive para além da cerca de APP. A propriedade pertence a Sr Sebastião Salvador Real Pereira (cód. Geo E104), cuja faixa de APP é de 15 m de largura. A UT na imagem trata-se da UT1 e foi severamente impactada, sendo classificada pelo grau 4.
