PROJETO DE RECUPERAÇÃO AMBIENTAL DE RIOS PRINCIPAIS

RELATÓRIO TÉCNICO - ANÁLISE DE ESTABILIDADE DA SEÇÃO DE PROJETO ESPECIAL DA ÁREA NÃO PRIORITÁRIA 24

Fundação Renova

Número do Relatório: G006900-G-1RT074_R-00/RT-E26-011_159-515-2282_00-B

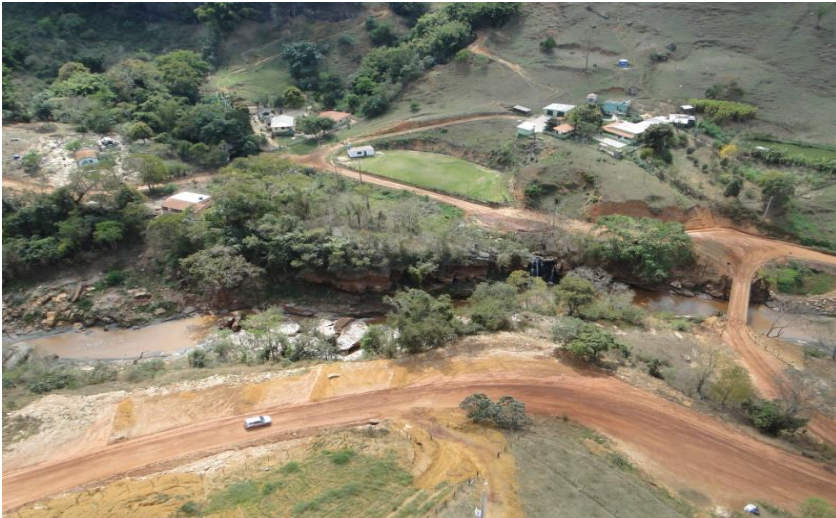
Figura 3: Localização da seção E-A24-01

A **Figura 3** e a **Figura 4** apresentam a localização e a situação encontrada em campo no dia 13/12/2016 quando a parte remanescente do talude negativo escorregou sobre a superfície já rompida.

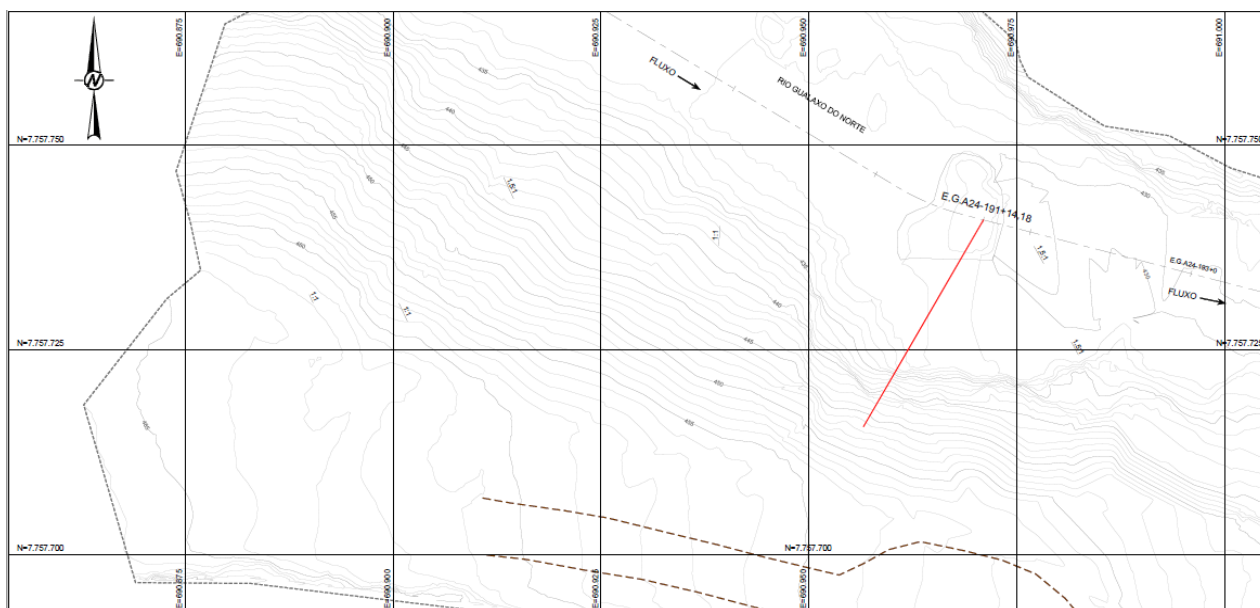
Figura 8: Localização da seção crítica estudada, E.G.A24-191+14,18.

Neste item serão apresentadas as análises de estabilidade, incluindo contenções para a seção crítica denominada E.G.A24-191+14,18m onde ocorreu a ruptura (ver **Figura 8**).
