FUNDAÇÃO
renova

DEVOLUTIVAS OPERAÇÃO WATU FASE VI – SISEMA-MG

março/2019

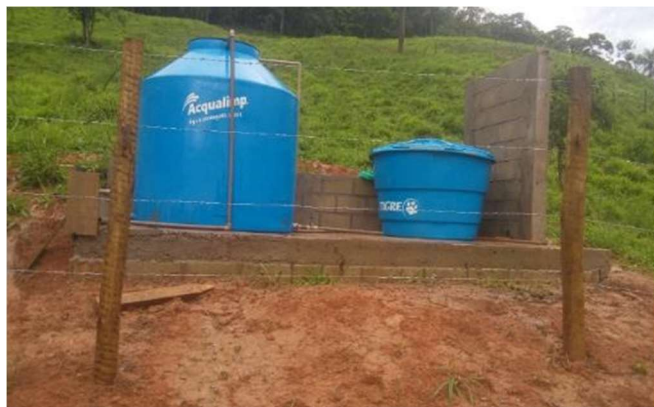
Resposta: Reconstrução da edificação principal (casa) que foi atingida diretamente pelo rompimento da Barragem. Reconstrução de galinheiro e chiqueiro que foi atingida diretamente pelo rompimento da Barragem. Instalação de reservatório de água. Obras concluídas. Fotos atuais das casas.
