# Operação Watu Fase XI 2021

### **(Relatório de vistoria)**

Relatório de vistoria referente à fiscalização realizada em maio e junho, nas áreas: Paracatu de Baixo, Barra Longa e Mariana, visando avaliar as ações de recuperação ambiental na bacia do rio Doce.

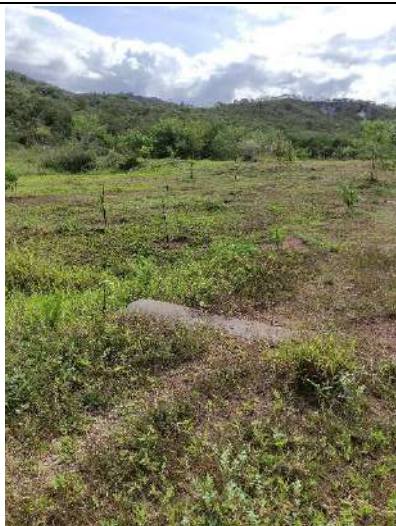
**Foto 10:**Área com manutenção recente

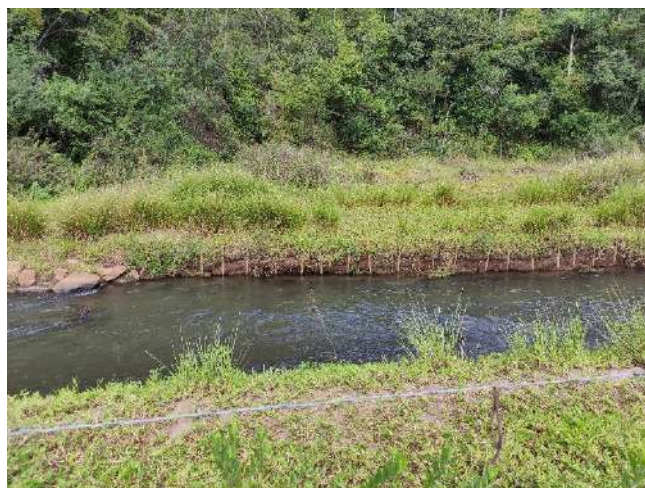
**Foto 15:.** Obras de Bioengenharia com uso de bermalongas e Vetiver

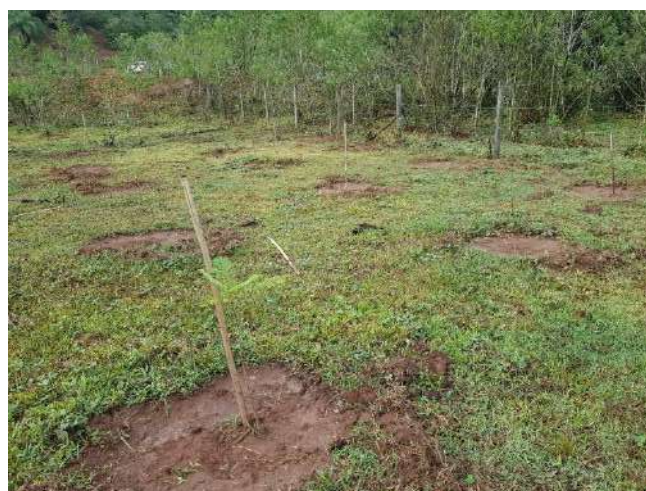
**Foto 41:** Manutenção em dia (coroamento)

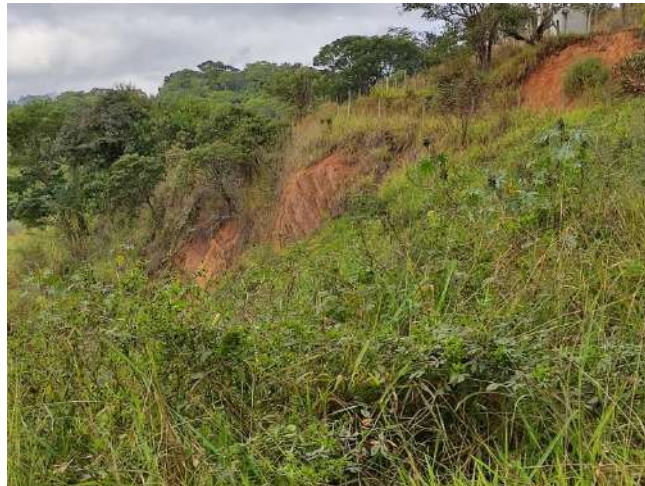
**Foto 48:** Talude com processo erosivo

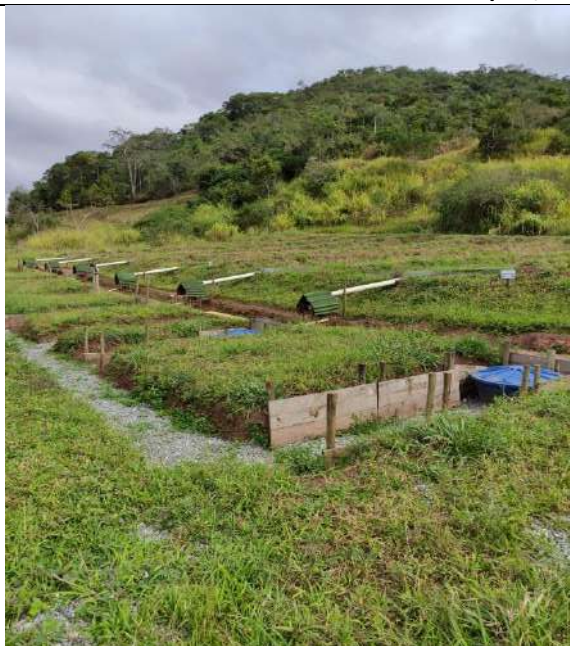
**Foto 57:** Sistema experimental de contenção de erosão laminar

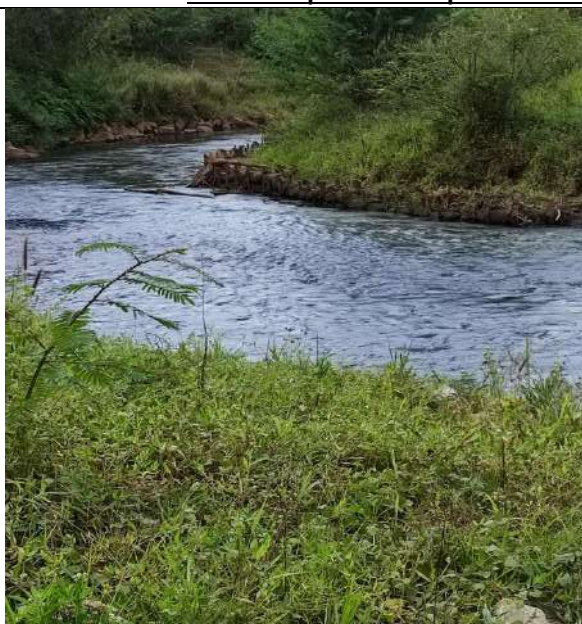
**Foto 11:** Biorretentores na margem direita

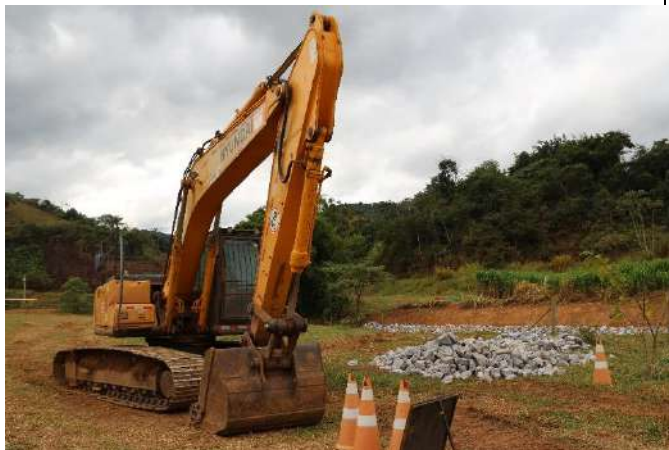
**Foto 26:** Obra em processo de execução

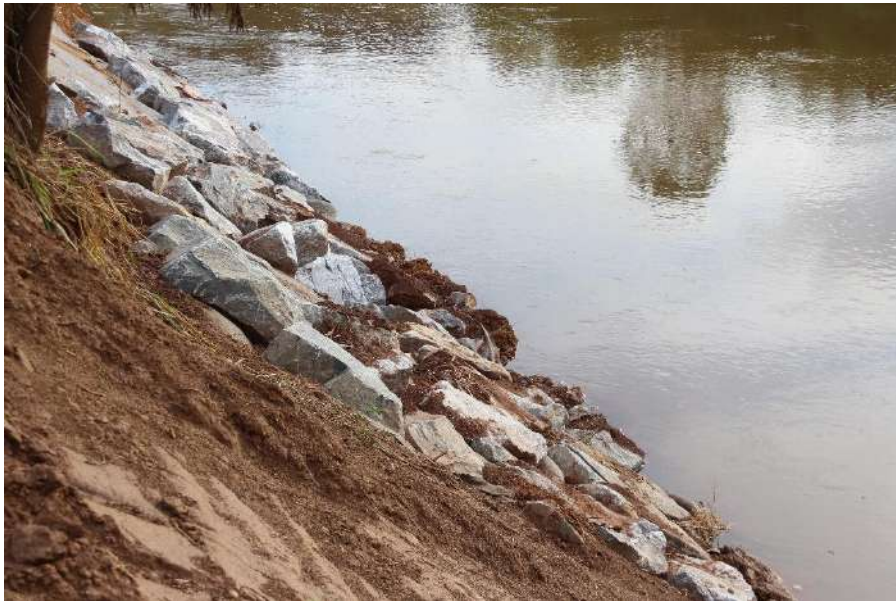
**Foto 33:** Enrocamento utilizando rochas grandes

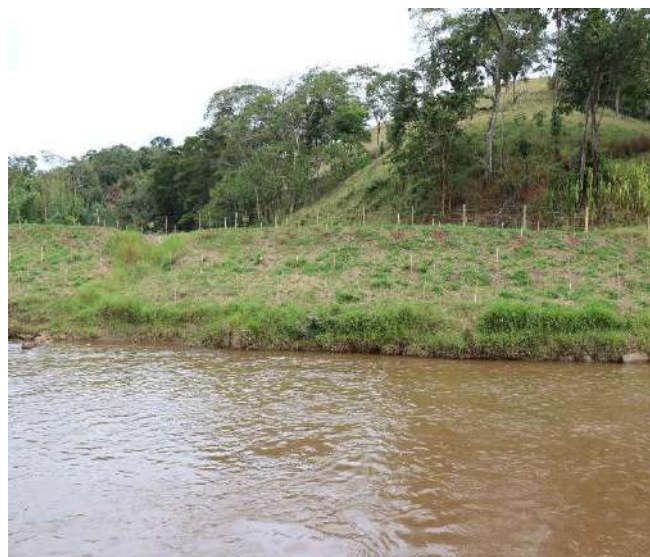
**Foto 38:** Enrocamento estabilizado as margens do rio Gualaxo.
