Nº da revisão:	01			
Elaborador:	Rachel Cezar Leão Viana			
Aprovador:	Christiano Barros			
Data da aprovação:	25/09/2020			
Periodicidade da revisão:	Anual			
Classificação:	Público	SOCIOAMBIENTAL 01 – PG 23 – MANEJO DE REJEITOS MARIANA PROJETO DETALHADO AS IS DA OBRA FINALIZADA DA CACHOEIRA CAMARGOS – SE23222 RELATÓRIO TÉCNICO - CIVIL - INFRAESTRUTURA/TERRAPLENAGEM DRENAGEM AS IS - RELATÓRIO GERAL		
		Nº ORDEM SOLICITAÇÃO ENGENHARIA (OSE) SE23222		
		Nº CONTRATADA FR-23222-21-03-D-RT-0001	PÁGINA 2/23	
		Nº FUNDAÇÃO RENOVA N010600-D-1RT025	REV. 02

Este Relatório Técnico tem por objetivo apresentar o estado atual da Cachoeira de Camargos, localizada no distrito de Camargos, zona rural do município de Mariana-MG, após a implantação do projeto de sua recuperação.

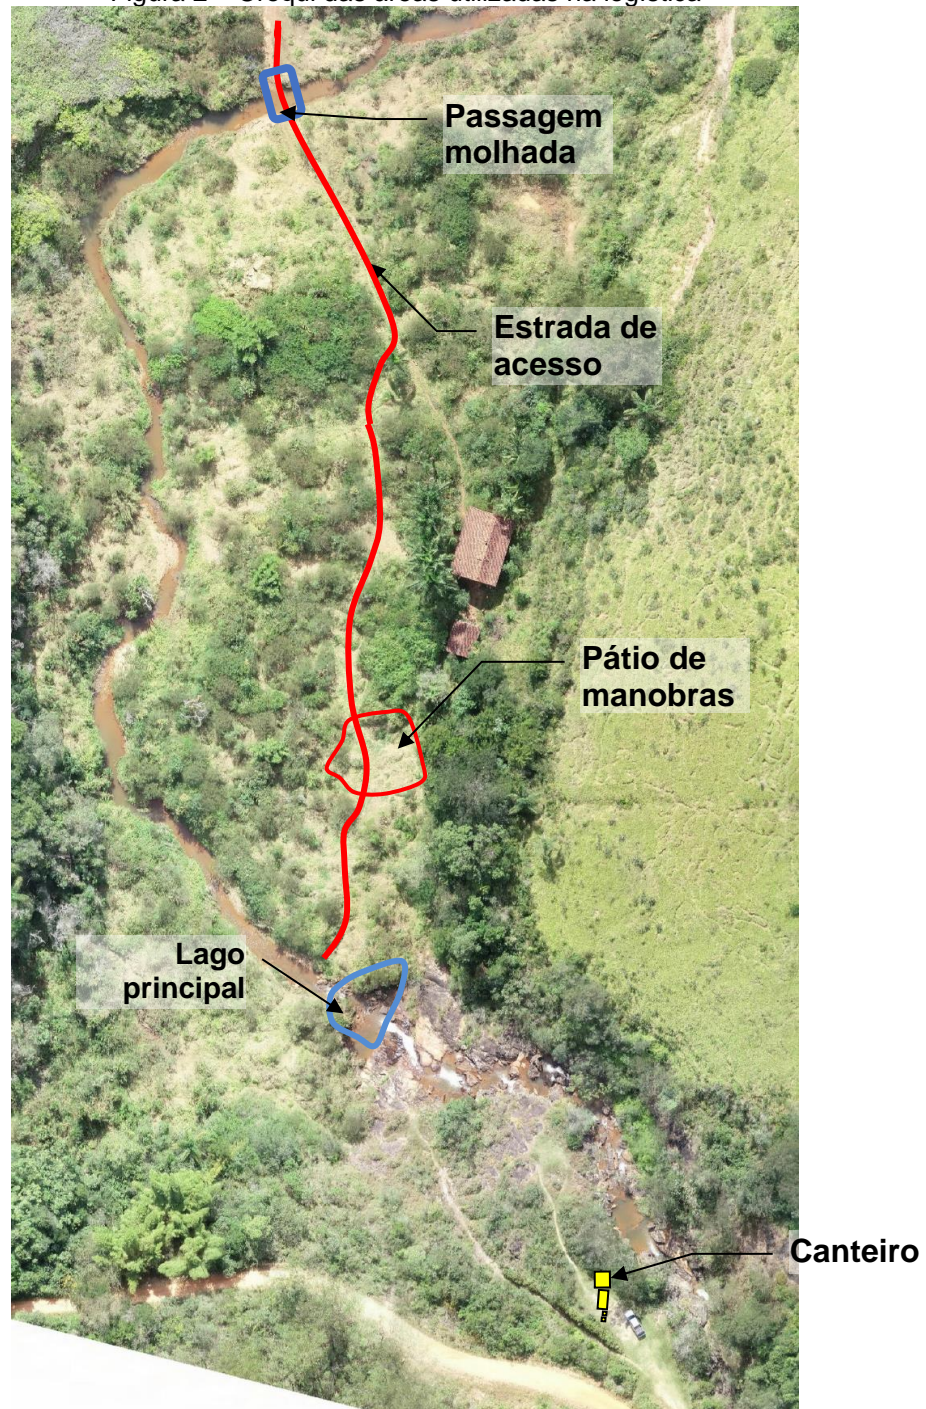
Figura 2 – Croqui das áreas utilizadas na logística

As obras implantadas para subsidiar a logística de máquinas e caminhões, como a passagem molhada, a via de acesso, o pátio de manobras e o canteiro de obras, como mostra o croqui da Figura 02, foram recompostas com aplicação de mix de sementes e regeneração natural. Diante das observações feitas *in loco*, relata-se que essas áreas utilizadas para a logística já estão praticamente recuperadas, estando a cobertura vegetal em estágio médio a avançado de regeneração, fato que pode ser observado na Figura 03.
